# Architetture per l'archeologia. Le coperture delle aree archeologiche e il caso-studio di Ostia antica

SILVIA CIGOGNETTI

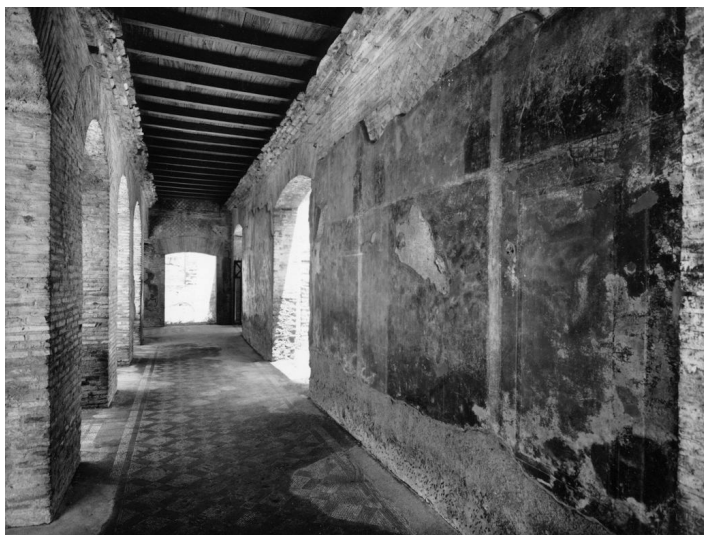
Fig. 2. *Domus* delle Muse, la copertura in cemento armato dipinta a finto legno (ICCD, inv. E40649).

A partire dal 1938, dunque, furono realizzate con materiali tradizionali coperture permanenti presso la Caupona di Alexander, la *Domus* del Ninfeo, la Fullonica di Via degli Augustali, l'*Insula* dell'Aquila, le Terme del Faro e la Caupona del Pavone<sup>20</sup>; presso l'*Insula* delle Muse e il Caseggiato degli Aurighi, inoltre, si riproposero filologicamente gli antichi solai e soffitti, utilizzando, però, il conglomerato cementizio armato trattato a finto legno, così da renderli quanto più possibile mimetici e integrati all'interno degli antichi edifici (Fig. 2).

A partire dagli anni Trenta del Novecento, infatti, vennero introdotti nei cantieri di restauro dell'area ostiense i materiali tipici dell'edilizia moderna, come il cemento armato, considerato più durevole rispetto al legno e ai materiali tradizionali, per i quali erano necessarie operazioni di manutenzione e sostituzione costanti. Solai di atrii, architravi di porte e finestre, coperture a falda vennero così riconfigurati secondo le forme originarie, previo l'inserimento di travature in cemento armato dipinte a finto legno.

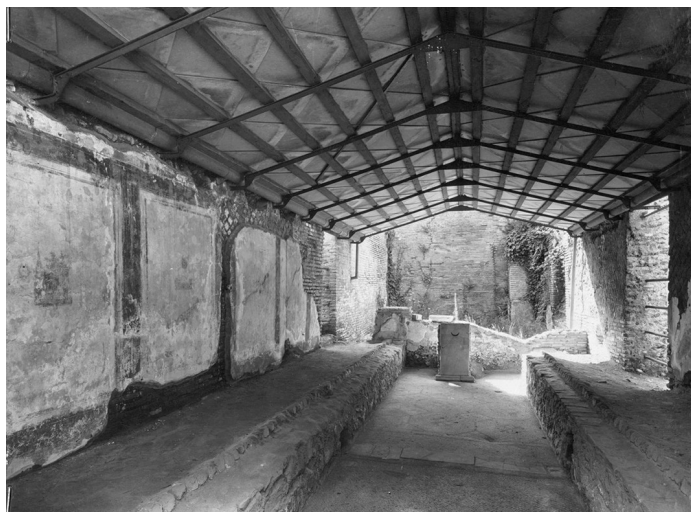
Fig. 3. Mitreo del Menandro, la copertura in *etemit* (ICCD, inv. E40920).

Il secondo dopoguerra e la scomparsa di Calza hanno segnato, per Ostia antica, un importante momento di cesura rispetto al passato, legato all'adozione di un approccio metodologico in netta discontinuità con quanto fatto precedentemente. Per un processo di adeguamento tecnologico mutarono i materiali utilizzati per il restauro: la malta cementizia subentrò alle malte idrauliche tradizionali e gli elementi lignei furono soppiantati progressivamente, soprattutto a partire dalla fine degli anni Cinquanta, dal cemento armato e dal metallo. Tra gli anni Cinquanta e gli anni Ottanta del secolo scorso vennero realizzate le coperture di innumerevoli edifici con i nuovi materiali: a strutture portanti lignee si affiancarono elementi strutturali metallici, spesso poggianti su muraure di sacrificio e posti a sostegno di lamiere zincate, strati di tenuta in fibrocemento o cemento-amianto (*eternit*). Quest'ultimo, divenne prevalente per la composizione degli strati di tenuta all'acqua delle coperture, soprattutto negli anni Sessanta (Fig. 3), come risulta evidente dalle coeve perizie di spesa conservate presso gli archivi dell'ufficio tecnico ostiense<sup>21</sup>. Lastre di *eternit* e materiali plastici o metallici furono impiegate non solo per coprire interi ambienti, ma anche per la realizzazione di piccole tettoie provvisorie a protezione di pitture murali e affreschi conservati *in situ*. A queste opere provvisorie si affiancarono progressivamente coperture leggere in vetro e acciaio, in netto contrasto con le massicce costruzioni antiche in pietra, ad oggi completamente smantellate (Fig. 4).

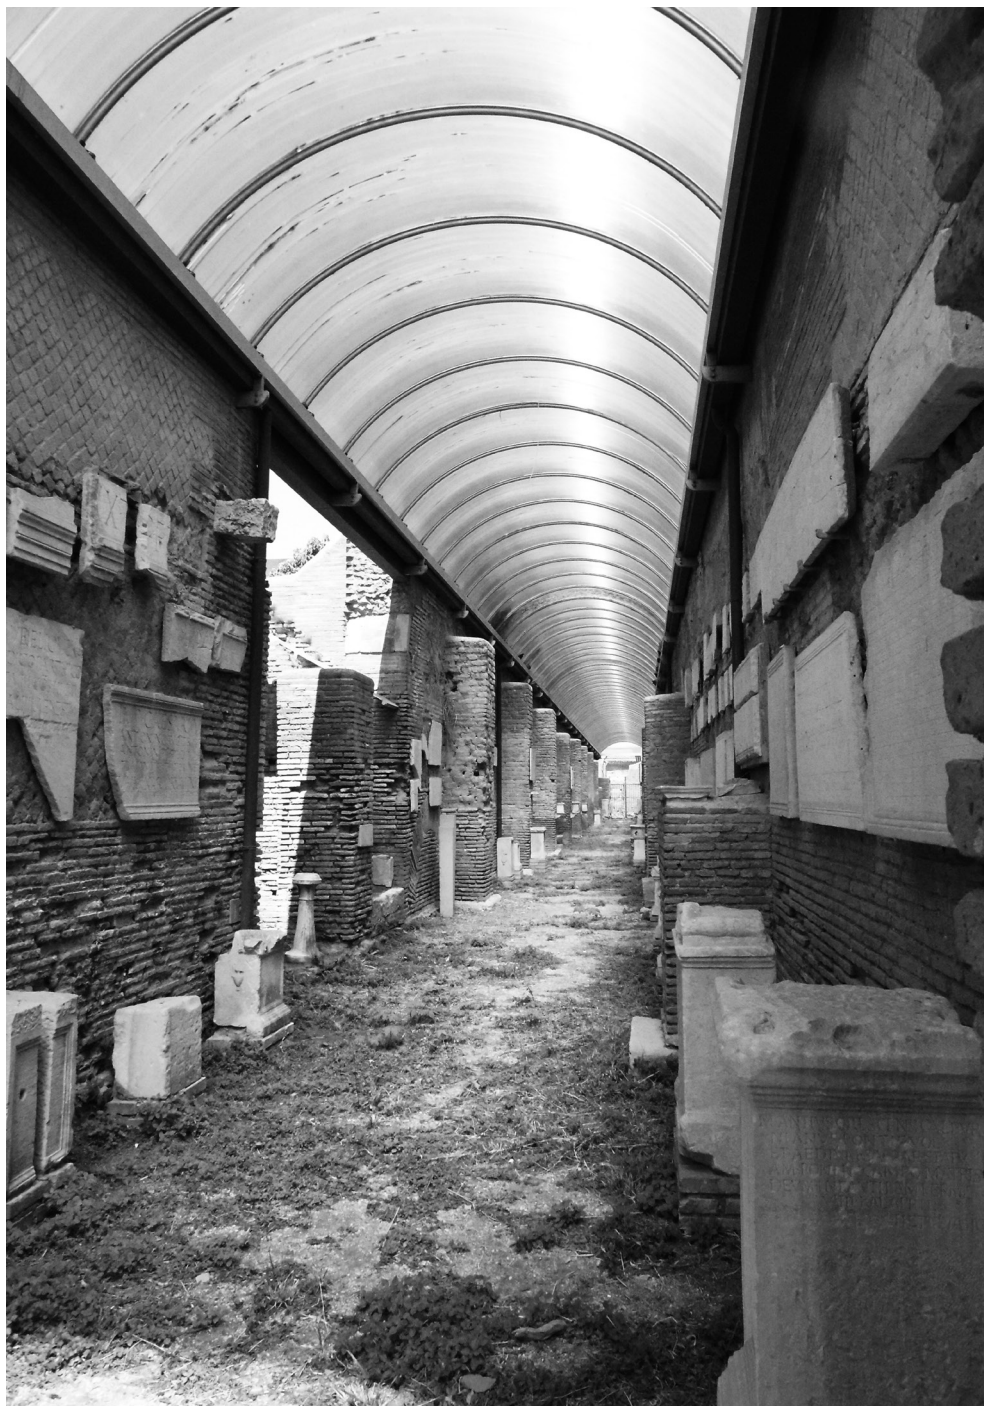
Fig. 5. Galleria Lapidaria, copertura in acciaio e policarbonato.

Il sistema di protezione impiegato nell'area del Piccolo Mercato, realizzato tra il 1992 e il 1999<sup>23</sup>, è stato concepito come una struttura permanente, finalizzata alla protezione e alla musealizzazione *in situ* delle iscrizioni e dei resti lapidei raccolti all'interno della cosiddetta Galleria Lapidaria e inventariati *in loco*. La soluzione adottata, da un punto di vista morfologico, cerca di rievocare in chiave moderna le antiche coperture a botte degli ambienti, attraverso la disposizione di una struttura curvilinea

in acciaio esile e leggera poggiante sulle strutture murarie esistenti in corrispondenza di uno strato di sacrificio in muratura; una scossalina in acciaio funge da gronda e regge il telaio ad arco in acciaio sul quale sono montati i pannelli in polycarbonato trasparente curvilinei che costituiscono il manto di copertura (Fig. 5).

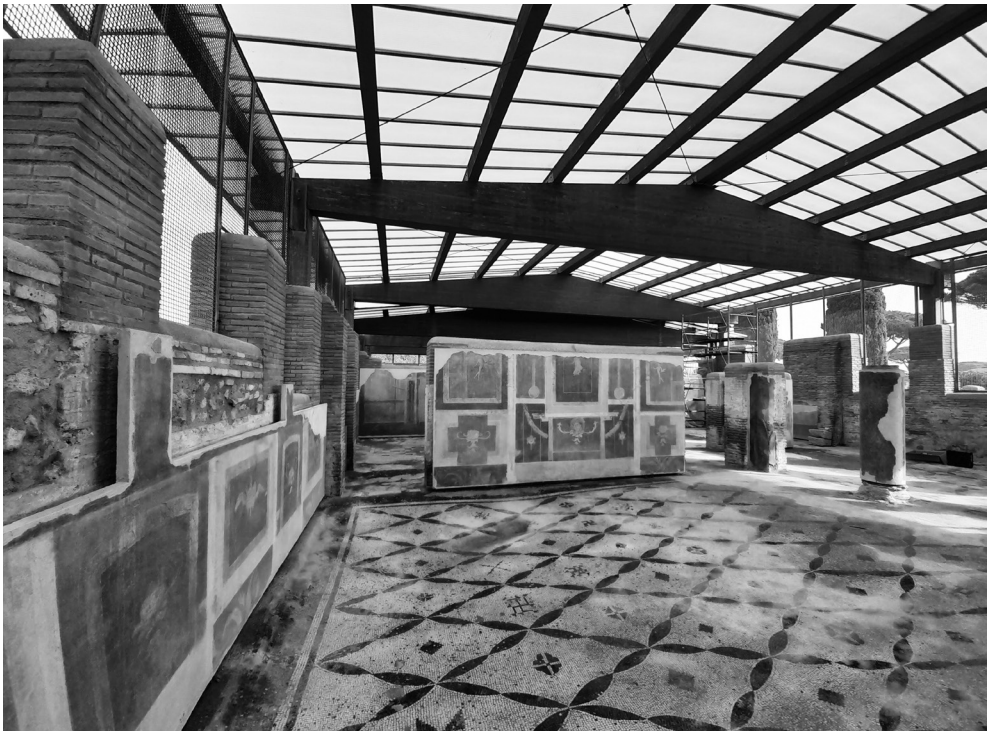
Fig. 6. *Insula* delle Ierodule, la copertura in legno lamellare e policarbonato.

L'*insula* delle Ierodule fu scavata alla fine degli anni Sessanta dall'archeologa Maria Luisa Veloccia Rinaldi<sup>24</sup> e nei primi anni Duemila sono state condotte ulteriori campagne di scavo, nell'ambito di un progetto più vasto che ha riguardato il restauro degli apparati decorativi e la musealizzazione del sito<sup>25</sup>. Nel 2007 è stata realizzata una nuova copertura a doppia falda costituita da uno strato di tenuta all'acqua in laste di polycarbonato alveolare sorrette da una struttura portante in acciaio su cui poggiano sette travi in legno lamellare. Le travi di sostegno in acciaio poggiano su delle murature di sacrificio in laterizio, realizzate in leggero sottosquadro rispetto alla preesistenza e con altezze variabili per permettere la regolarizzazione del profilo esterno dell'edificio. Il tetto è stato progettato con due altezze diverse, per rendere evidente la differenza tra spazi abitativi e vani accessori, mentre la chiusura verticale è realizzata con una rete metallica ancorata agli stessi pilastri in acciaio che costituiscono il sostegno per le travi di copertura. La mancanza di una chiusura verticale piena rende l'intero edificio semi-confinato e parzialmente soggetto a fenomeni atmosferici (Fig. 6).

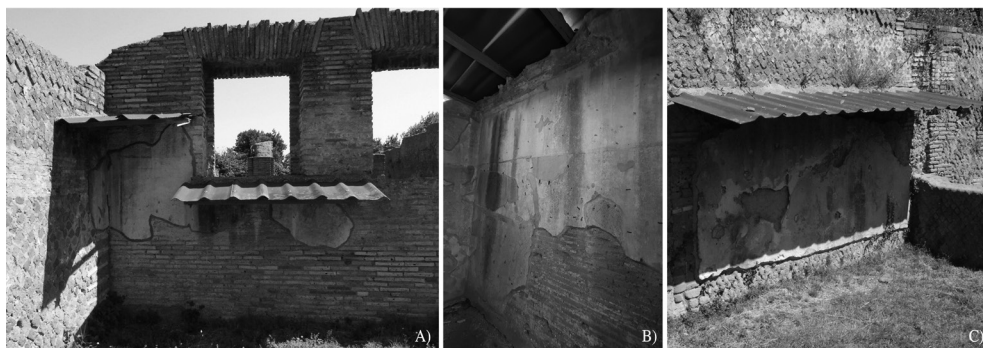
Fig. 8. Esempi di degrado legato all'errata progettazione o al malfunzionamento dei sistemi di copertura: A) Dilavamento della tinta in relazione al diverso soleggiamento indotto dalle tettoie protettive; B) Colature con conseguente colonizzazione biologica in corrispondenza delle travi lignee di copertura; 3) Erosione legata all'azione del vento incanalato dal sistema di protezione.

Nella valutazione delle strutture di protezione si pensa generalmente che coprire un sito sia sempre preferibile a lasciarlo esposto alle condizioni atmosferiche esterne; tuttavia, anche la presenza di una copertura a protezione dei beni archeologici determina nuove condizioni micro-ambientali che possono innescare meccanismi chimico-fisici e biologici di degrado. Dall'indagine condotta su questo tipo di apprestamenti all'interno dell'area archeologica ostiense sono emersi numerosi fattori di degrado legati all'errata progettazione delle coperture, nonché al loro deterioramento e malfunzionamento: in molti casi le strutture protettive contribuiscono a incanalare i venti, innescando erosioni/disgregazioni delle superfici interessate e il distacco (con caduta o senza caduta) di porzioni d'intonaco; spesso le travi a sostegno della copertu-

ra non impediscono la percolazione delle acque meteoriche, favorendo la formazione di colature localizzate, patine e colonizzazioni biologiche e fenomeni di dilavamento dell'intonaco; in altri casi l'altezza insufficiente delle strutture di protezione modifica il microclima dell'ambiente, consentendo la proliferazione di micro-organismi e la costituzione di macchie e patine; altre volte l'errato posizionamento delle strutture determina alterazioni cromatiche e dilavamenti negli affreschi che dovrebbero proteggere. L'assenza di manutenzione e protezioni contro i volatili innesca poi fenomeni di degrado legati all'accumulo di depositi incoerenti e/o di guano animale, nonché alla crescita di vegetazione (Fig. 8).
