Pio Loco delle Penitenti a Venezia

Residenza per anziani in un'architettura storica

Si presenta il restauro del complesso del Pio Loco delle Penitenti di Venezia, la cui destinazione d'uso è stata riconvertita in residenza per anziani e nel quale sono state trattate e conservate le murature in laterizio e alcuni pavimenti in cotto originari

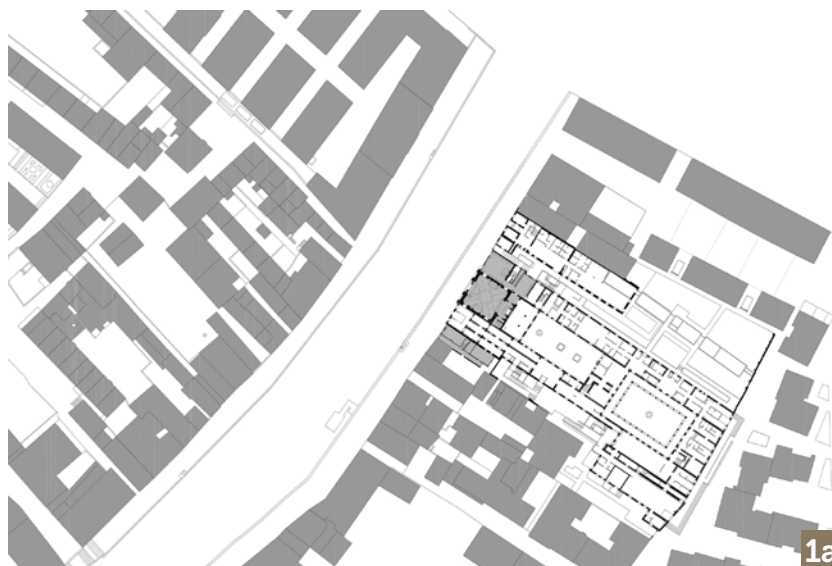
1a

1. Planimetria di progetto inserita nel contesto urbano; prospetto lungo la Fondamenta delle Penitenti prima dei lavori di restauro. (disegno e foto Manzelle).

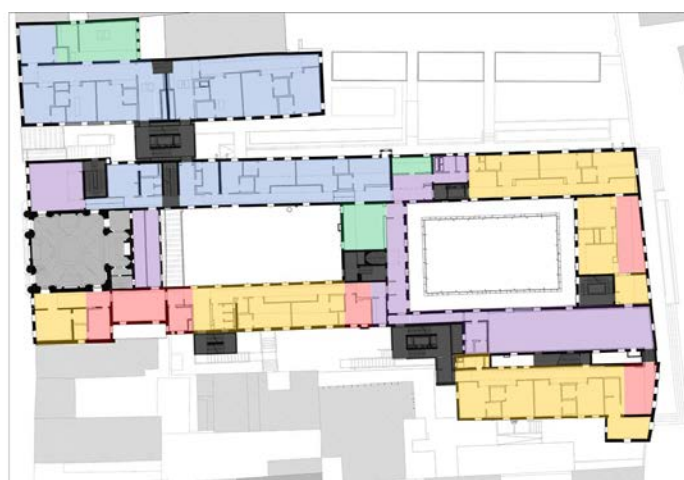
2

2. Pianta di progetto del primo piano con le stanze di degenza e i servizi dei nuclei. (rielaborazione di un disegno Manzelle).

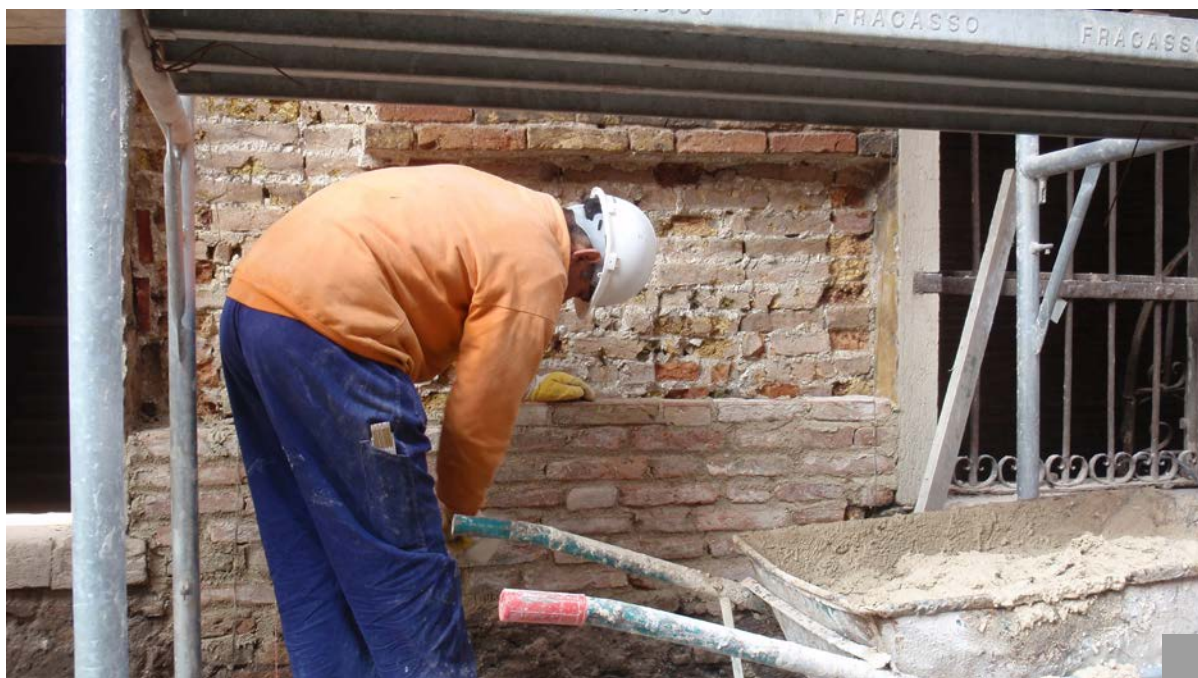
3. Intervento di scuci-cuci di muratura con mattoni di recupero e malta di calce (foto Manzelle).

modo delle soglie, prima di entrare in un ambiente, che permettono di avere relazioni con i vicini di stanza o di corridoio". Tra gli interventi di natura tecnica più significativi ci sono quelli di consolidamento delle strutture murarie in laterizio. Le solide murature portanti, per lo più apparecchiate a due teste, sono state tutte conservate e, quando necessario, consolidate con la tecnica 'tradizionale' dello scuci cuci in uso a Venezia (fig.5). *"L'ambiente salmastro della laguna ha generato, da sempre, fortissimi fenomeni di risalita capillare, compromettendo le murature del piano terra, oggetto, nel corso della storia, di una continua opera manutentiva".* Le superfici murarie sono state quindi intonacate per meglio arginare le problematiche causate dal contesto lagunare, ma soprattutto in continuità con la tradizione veneziana e con il carattere originario del complesso. Se da un lato il laterizio lasciato in vista caratterizza molta architettura veneziana, in realtà numerosi sono gli esempi a Venezia, anche in epoca gotica, di superfici laterizie intonacate. *"Nel caso del Pio Loco delle Penitenti molti intonaci mancavano perché degradati o perché non erano stati compiuti per mancanza di risorse economiche, ma come nella tradizione sono stati eseguiti a protezione delle strutture murarie".*

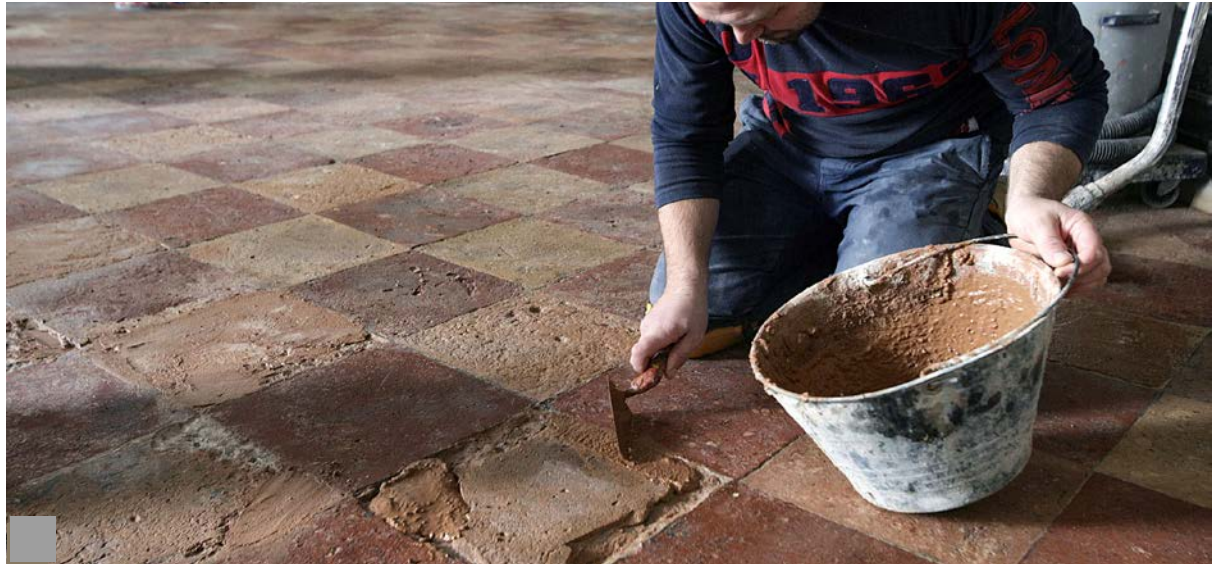
4. Intervento conservativo in opera dei quadrotti in laterizio che compongono la pavimentazione della 'sala colonne' (foto Resini).

nuti si è riusciti a conservare per intero il pavimento nella cosiddetta 'sala delle colonne', in condizioni conservative migliori trovandosi ad una quota più alta da terra".

Alla sala si accede infatti salendo alcuni gradini. Si tratta di una pavimentazione in quadrati di cotto rosa e rosso, disposti a scacchiera. Gli elementi in cotto sono stati restaurati principalmente in opera e solo una piccolissima porzione di pavimentazione è stata rimossa a causa della forte impregnazione di umidità e sali (fig.6). "Le pavimentazioni rinvenute nel resto del piano terra della fabbrica erano purtroppo ammalorate e in diversi casi erano state posate su uno strato drenante e
