Centri storici, digitalizzazione e restauro

Applicazioni e prime normative
della Carta del Rischio

6. La schedatura dei Fronti Edilizi nella Carta del Rischio: processi di lettura e d'informatizzazione

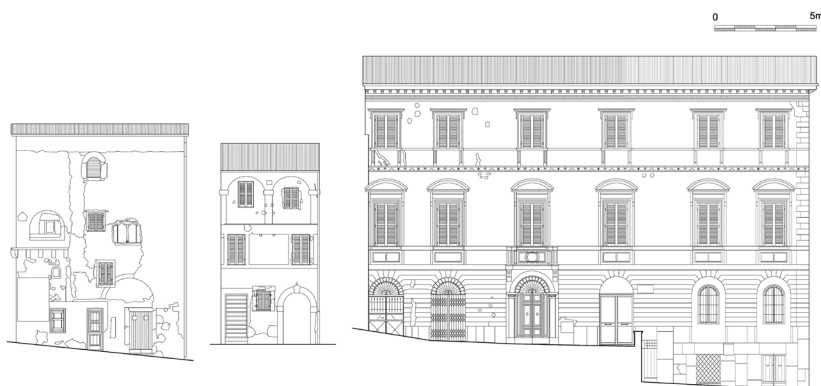
Fig. 1. Genazzano (RM): rilievi dei fronti in via del Borgo 15, 17; via del Senile 8, 10; piazza D'Amico 10, 11, 12, 13 e via Mazzini 1, 3.

Per definire metodo e contenuti delle varie sezioni, si analizzano di seguito alcuni fronti di tipo diverso nel centro storico di Genazzano⁶ (Roma). Le facciate prospicienti via del Borgo, via del Senile e piazza D'Amico-via Mazzini (fig. 1) sono riconducibili a una casa a schiera e a due palazzi

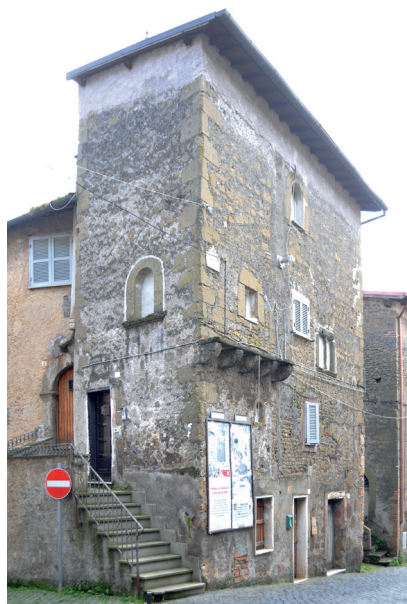
Il fronte in via del Borgo (fig. 2), eterogeneo e con apparecchi murari a vista, è stato indagato principalmente tramite un'analisi speditiva di natura costruttiva e stratigrafica¹¹. Le tracce della

Fig. 2. Foto della facciata in via del Borgo (2021).

fabbrica più antica sono costituite da un paramento in blocchetti di tufo di dimensioni 7-8×10-20 cm e da un arco successivamente tamponato, probabilmente realizzati nel XIII secolo¹²; una muratura appoggiata alla precedente, meno regolare, identifica una sopraelevazione trecentesca, caratterizzata da una bifora di reimpiego con architrave, cornici e colonnina in tufo. Come attestato dalle discontinuità costruttive, la facciata medievale, non restituibile nel suo assetto completo, venne parzialmente conservata nella successiva edificazione del palazzo a quattro piani, forse ultimata nel XVI secolo. Il prospetto cinquecentesco, delimitato da cantonali in tufo e in travertino, presenta una muratura irregolare in blocchi, bozze e scaglie: la superficie, rifinita da un intonaco a rasosasso ai piani superiori e monostrato nella zona inferiore, era in origine qualificata dalla

Nel fronte in via del Borgo sono stati rilevati spanciamenti, sconessioni e lesioni della muratura trecentesca e cinquecentesca (tipo A: danni strutturali); fenomeni di erosione, disgregazione e fessurazione del tufo e della malta, estesi a tutti i tipi di murature (B ed E: disgregazione del materiale e alterazione degli strati superficiali); patine biologiche (D: attacchi biologici) concentrati sul davanzale in arenaria, nelle mensole sottostanti in travertino e alla base dell'intonaco novecentesco del piano terra, dove si riscontrano patologie causate dalla risalita capillare (C: macchie da umidità); disgregazione, erosione, fessurazione e mancanze dei cantonali e delle cornici sia lapidee che intonacate (B ed E; F: parti mancanti).

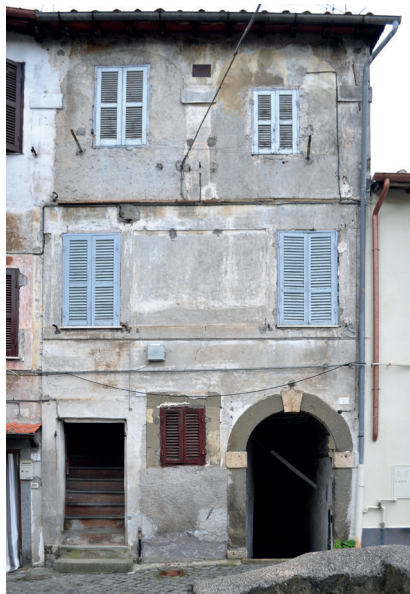
Fig. 3. Foto della facciata in via del Senile (2021).

Le fasi costruttive del prospetto intonacato in via del Senile (fig. 3) sono state ipotizzate tramite l'analisi morfo-tipologica del fronte e lo studio stratigrafico delle finiture. L'edificio più antico aveva forse due soli livelli, poiché la loggia tamponata sembra estranea agli allineamenti dei vani inferiori: la facciata presentava un impaginato diffuso nel XVII-XVIII secolo ed era costituita al piano terra da un portale a

tutto sesto e da una finestra con cornici in tufo; le aperture identificavano uno spazio indipendente dall'abitazione, destinato a cantina o a deposito, mentre un vano architravato¹⁷ dava accesso alla scala di collegamento agli ambienti residenziali, illuminati da finestre disposte ai lati della facciata. Nel XVIII-XIX secolo venne probabilmente completata la loggia, caratterizzata da arcate a sesto ribassato e rifinita dall'intonaco a calce osservato sui pilastri¹⁸; la tamponatura degli archi, la costruzione delle cornici al secondo livello, il rifacimento della tinta giallo/ocra sembrano invece pertinenti al XX secolo. Più di recente sono stati realizzati i rappezzi dell'intonaco al piano terra, le reintegrazioni cementizie concentrate ai piani superiori e la finestra in breccia nella tamponatura destra della loggia.

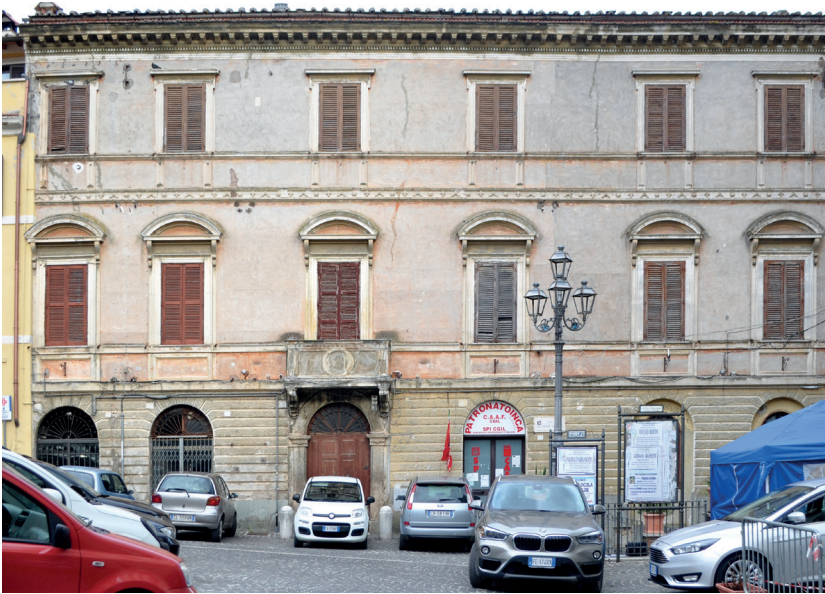
Le trasformazioni della facciata in piazza D'Amico (fig. 4) sono state restituite tramite l'analisi geometrica, lo studio comparativo, la ricerca documentaria¹⁹. La quinta edilizia era probabilmente costituita in origine da tre fabbriche di altezza non nota e larghezza diversa; anche in mancanza di un rilievo murario, l'ipotesi di una rifusione è suggerita dalla posizione dissimmetrica del portale principale, dalla ripartizione disomogenea degli interassi fra i vani, dalla disposizione dei cantonali presso lo spigolo sud, dalla presenza di un punto flesso in corrispondenza di via Mazzini. Il Catasto Gregoriano (1816-35) fornisce ulteriori conferme, poiché nell'area di sedime del palazzo sono indicate tre particelle distinte e una strada poi annessa al corpo di fabbrica²⁰; una veduta del 1871²¹ raffigura sul margine destro un vano simile a quello che occlude l'antico percorso e permette di circoscrivere cronologicamente

Fig. 4. Foto della facciata in piazza D'Amico-via Mazzini (2021).

la riconfigurazione della facciata fra gli anni Trenta e Settanta del XIX secolo. Il fronte ottocentesco si articola su livelli sovrapposti, evidenziati da cornici orizzontali: il piano basamentale, rivestito da un intonaco a finto bugnato, è scandito da ampie aperture a tutto sesto; il portale principale, sottolineato da una cornice in travertino con capitelli dorici, è sormontato da un balcone appoggiato a mensole modanate e a putrelle in ferro. Gli archi antistanti alla scalinata di via Mazzini, sovrelevati rispetto alla quota stradale, sono caratterizzati da finestre centinate sotto le quali si dispongono le aperture del seminterrato. I piani superiori, rivestiti da un intonaco a finta cortina, presentano finestre rettangolari, coronate da timpani semicircolari su mensole o da cimase; i pannelli murari sottostanti, delimitati da cornici, conservano ancora i portalam-pade in ferro per l'illuminazione. Nel secolo scorso il basamento della facciata è stato rimaneggiato con la parziale demolizione dell'intonaco, evidentemente ammalorato a causa dell'umidità da risalita, e la realizzazione di un rivestimento in lastre di arenaria, ancorato da grappe metalliche a un rimpello in tegole e bozze di tufo.
