# Malte in terra di Amatrice

## Studio diagnostico per una conoscenza delle tradizioni costruttive nel cratere dei sismi del 2016 e 2017 a supporto del restauro e della ricostruzione

Chiara Porrovecchio

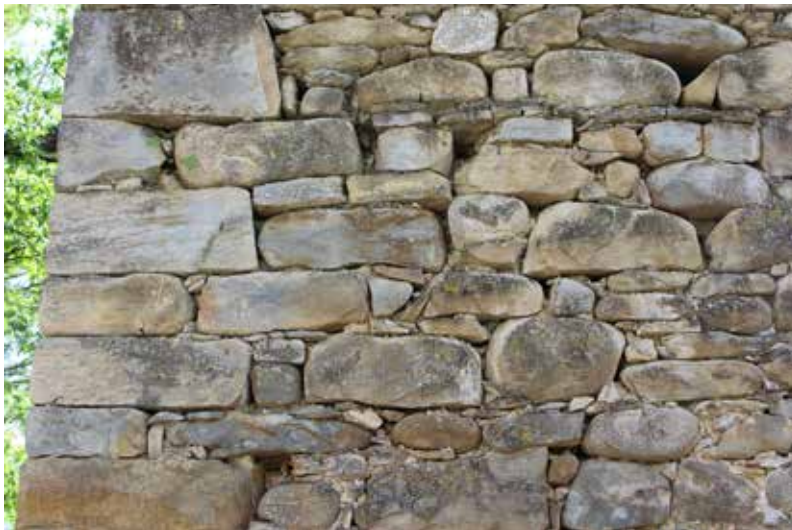
**Fig. 2.** Tessitura muraria di un edificio storico danneggiato dal sisma a Retrosi, frazione di Amatrice.

locale, quadrati ai cantonali e poco o affatto lavorati nelle murature, posti in opera con una discreta attenzione agli orizzontamenti. Le murature sono quasi sempre costituite da paramenti simili e nucleo riempito con scaglie di pietra e malta. Le malte presentano una natura terrosa sia nei nuclei visibili che negli allettamenti (figg. 2 e 3)

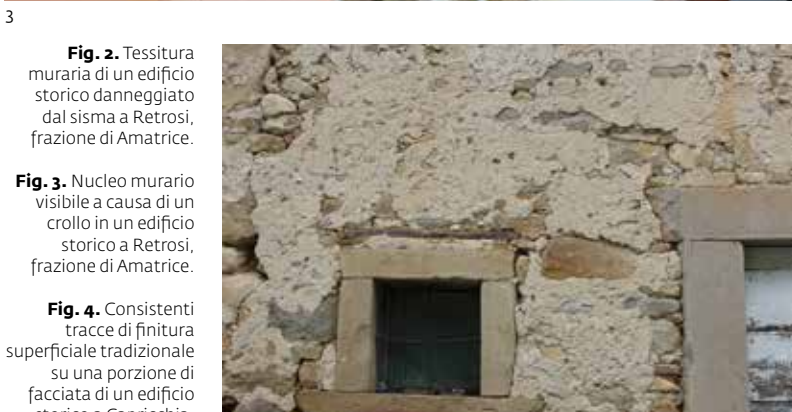
**Fig. 4.** Consistenti tracce di finitura superficiale tradizionale su una porzione di facciata di un edificio storico a Capricchia, frazione di Amatrice.

Diversi edifici ancora mantengono consistenti tracce di finitura superficiale originaria o, comunque, di tipo tradizionale, anteriore all'arrivo di materiali industriali (fig. 4). Per le indagini diagnostiche sulle malte sono stati ricavati 14 campioni, 7 relativi a malte di allettamento e 7

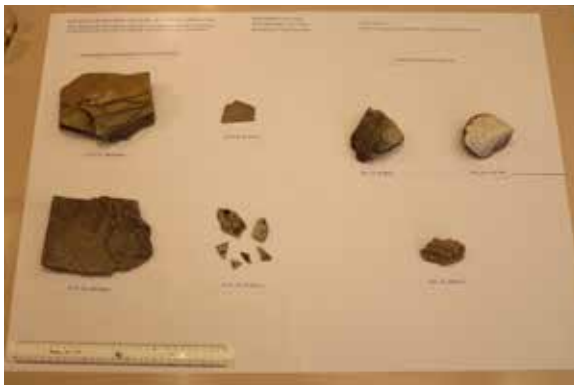
7

**Fig. 7.** Insieme dei campioni litici prelevati in affioramento.

delle malte analizzate con la composizione mineralogica dei litotipi più diffusi nel territorio, così da stabilire la relazione fra produzione dei materiali edilizi tradizionali e risorse territoriali. A tale scopo sono stati campionati alcuni affioramenti geologici di materiale analogo a quello impiegato nelle murature (fig. 7), in alcuni casi tali affioramenti sono stati individuati sui probabili antichi fronti di cava. Le analisi sono state condotte presso il Dipartimento di Scienze della Terra di Sapienza Università di Roma con Diffrattometro Bruker D5000, radiazione  $\text{CuK}\alpha$ , a 40 kV e 40 mA, step size  $0,02^\circ$  per 2 secondi, campione in polvere<sup>4</sup>. Dalle analisi è emerso che la composizione mineralogica delle malte di allettamento è molto simile a quella della pietra arenaria locale e che nelle malte di finitura la sabbia impiegata in qualità di aggregante ha anch'essa la medesima composizione.
