TEACHING YARDS IN PIEDMONT. THE TRANSMISSION AND LEARNING OF TRADITIONAL BUILDING KNOWLEDGE THROUGH THE RECOVERY OF THE RURAL STONE HERITAGE OF THE CULTURAL LANDSCAPES OF THE LANGHE

The recovery of the ciabòt Lumassìn is the result of work carried out in 2018 within the Banca del fare project. The ciabòt is a rural Piedmontese building built without workers and stemming from the farmer's need to be supported while working in the fields. It is a material heritage that manifests the close relationship with the intangible component: the oral transmission of the building culture of the Langhe territory and its traditional *savoir faire*. The building was recovered through didactic workshops with the help of local craftsmen and the building testimonies were transcribed in order to hand them down to future generations. The final objective of the project is to reintroduce the ciabòt within a broader project: the ciabòt d'Alta Langa, the first hotel on the way.

2. FROM INTENTION TO ACTION: THE CIABÒT LUMASSÌN RECOVERY PROJECT

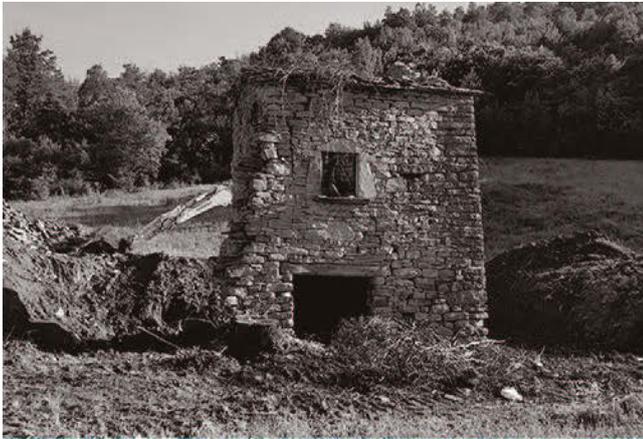
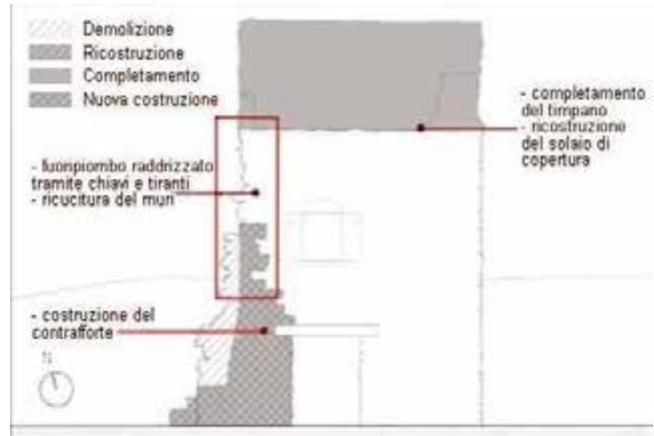
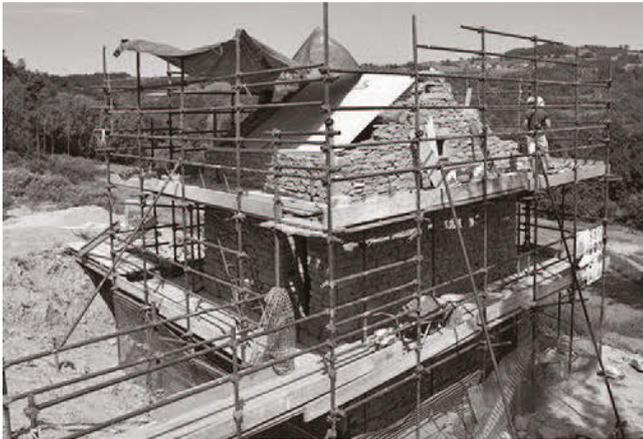
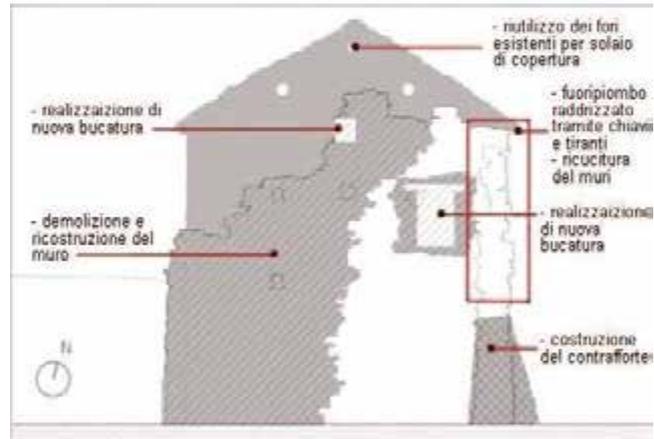
Fig. 1 State of affairs, building site, end of works (credit R. Mazelli)

To corroborate the thesis, parts of wooden beams and holes in the walls were found at a height of approximately 2 m from the floor beams of the inter-floor, relating to the presence of an attic probably used to store fodder. (Figure 1)

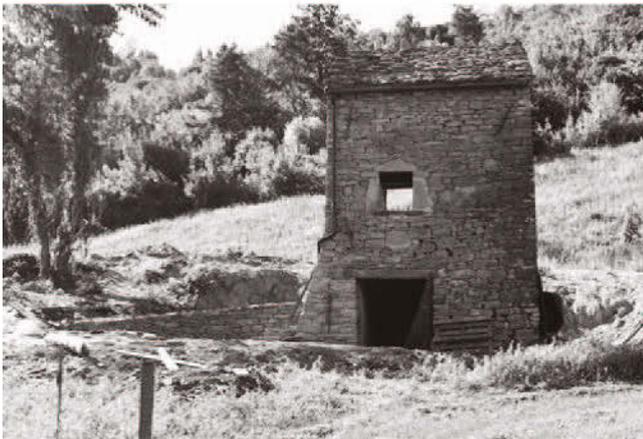
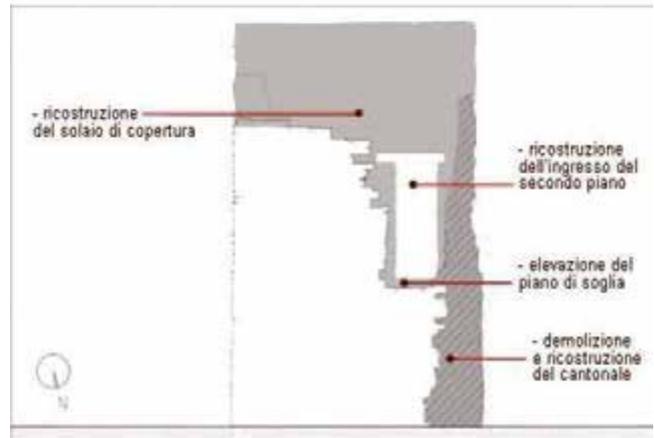
Fig. 2 Degradation mapping (credit A. Renzulli)

The building was made of load-bearing masonry and covered with biological patina and weeds. The perimeter walls were built in Langa stone [8], a compact sandstone typical of the area, and showed the building's fragility due to major structural instability, such as cracks, fractures, out-of-plumbness, overhangs, partial collapses, and as many phenomena of surface instability

linked to the deterioration of the materials used, such as erosion, exfoliation, surface fractures, missing stones, and spalling. In particular, in the wall to the north of the ciabòt, the stones were more protruding than they should have been in the west direction, and in the west wall, there was a poor bonding in the cantonments, as well as a more advanced state of deterioration. The roof and the attic were with major subsidence, such that only a few deteriorated beams were left over.

[4] Together with the metric survey, an analysis of the state of conservation of the Lumassin was carried out and graphically rendered, following the indications of standard UNI 11182 - Natural and artificial stone materials. Description of the form of alteration - of 2006. [9] A geological and geotechnical investigation was also carried out through a geomorphological field survey and three dynamic super-heavyweight penetrometric tests (DPSH), to ascertain the residual depth of the penetration holes. (Figure 2.) Subsequently, excavations were carried out around the ciabòt to allow the positioning of the scaffolding. The total volume of soil excavated and brought back was found to be below the regulatory limits of 50 m³. In relation to the investigations carried out, the first inspections were necessary to get to know the site and its accessibility, while the survey phase - photographic and metric- and the diagnosis of the state of affairs, conducted after the elimination of the weeds and the securing of the area, allowed an adequate level of knowledge of the building and the surrounding area such as to allow the opening of the design phase.

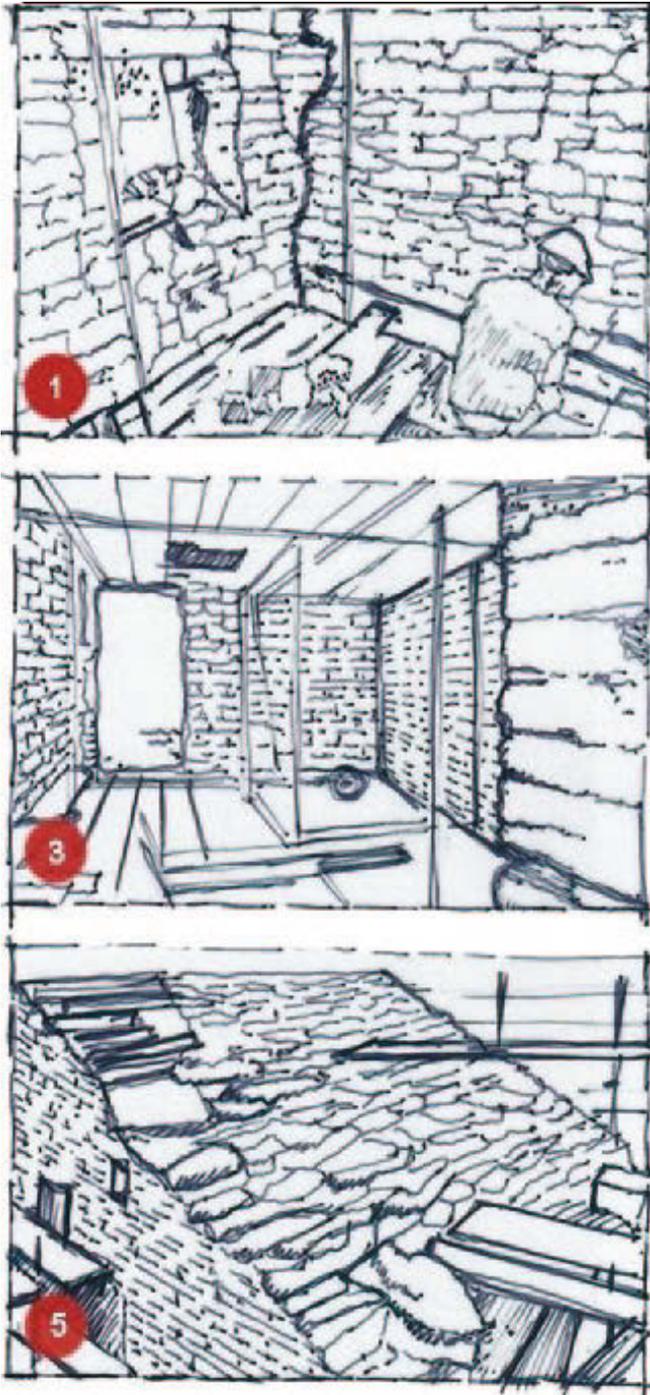
Fig. 3 Workshop workings 1st, 3rd and 5th (credit E.Garda)

period (01/07/2018- 23/09/2018) was subdivided into six training workshops, with different purposes depending on the timetable of the work drawn up for the field activities. The 1st Workshop (01/07/2018 and 15/07/2018) involved structural consolidation of the ciabòt's masonry, i.e. the straightening of the north and east walls by means of tie rods and props and the sewing and stitching of the north-east and south-east. The 2nd Workshop (15/07/2018- 29/07/2018) included the continuation of the structural consolidation works mentioned above, as well as the construction of a buttress in the north-east corner and the squaring of the chestnut beams for the formation of the intermediate and roof slab. The 3rd Workshop (29/07/2018 to 12/08/2018) involved the continuation of the construction work on the south and north walls, the east and west gables, and the patching and consolidation of the internal niche in the north wall. The dormers, the ridge beam and the terzere were then laid, as well as the first planking for the ciape roofing. After covering the first plank with the vapour barrier, the uprights, the insulation panels, the highly breathable TNT sheet, the second plank, the vertical battens to which the trapezoidal sheet metal was nailed, and finally the horizontal battens on which the chiape was laid. Work also began on inserting the mortar in the joints of the first floor.

The 4th Workshop (12/08/2018 to 26/08/2018) involved the construction of the ciabòt roofing system. After covering the first planking with the vapour barrier, the uprights, the insulation panels, the highly breathable TNT sheet, the second planking, the vertical battens to which the trapezoidal sheet metal was nailed, and finally the horizontal laths on which the ciape rested. Work also began on the insertion of mortar into the joints

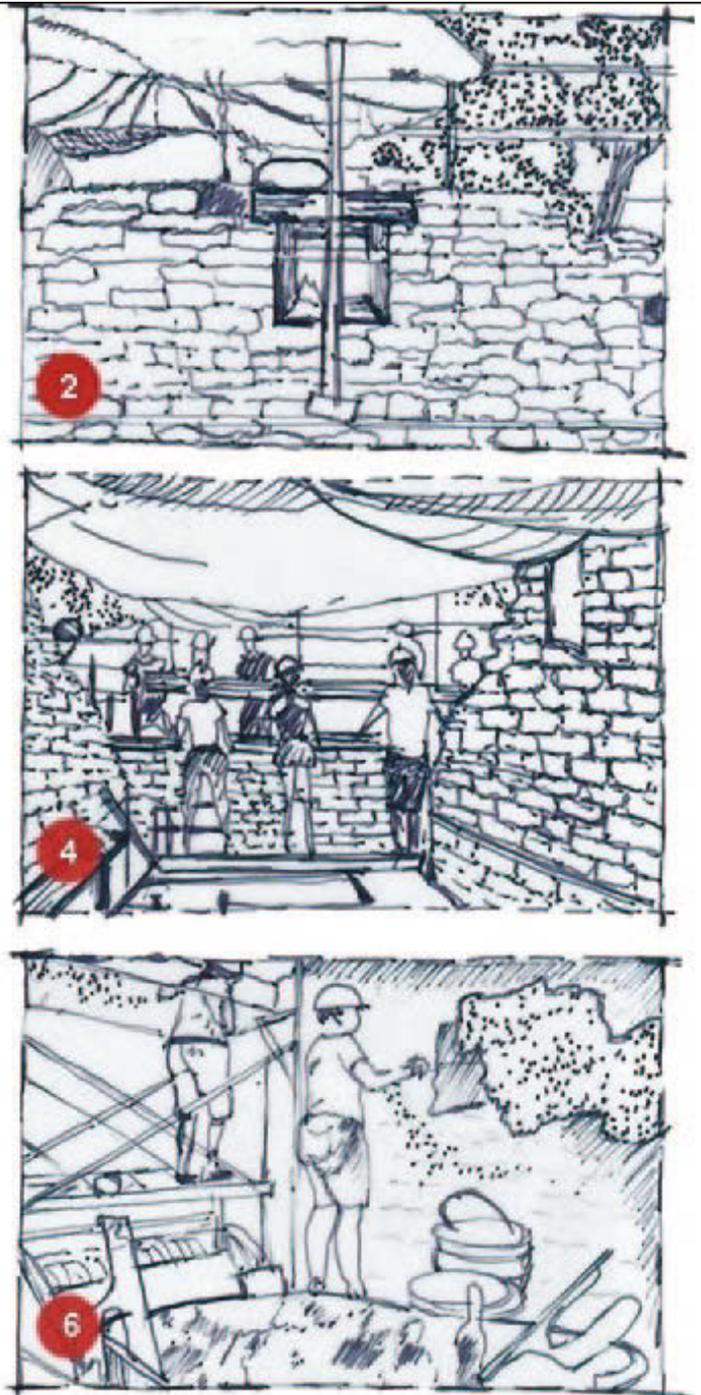
Fig.4.Workshops 2nd, 4th and 6th (credit E. Garda)

of the first floor. The 5th Workshop: (26/08/2018 to 09/09/2018) involved the construction of the intermediate floor by inserting the joists of the main frame into the wall and inserting the joists of the secondary frame into the main joists; the internal scaffolding was dismantled. After finishing the joint grouting, the rendering of the first floor walls was started. The 6th Workshop (09/09/2018 23/09/2018) involved the completion of the first and second layers of internal plaster, the creation of an opening in the first floor of the east wall, the dismantling of the scaffolding outside the ciabòt, the construction of a dry retaining wall on the west side and drainage on the south and west. (Figure3. Figure4.) Due to a lack of time, budget and manpower, not all of the actions initially planned have been completed: the construction of the ground floor slab, the laying of the interior and exterior flooring, the laying of tadelakt for waterproofing the bathroom and plaster on the other walls, and the construction and installation of the window frames are missing. [11]

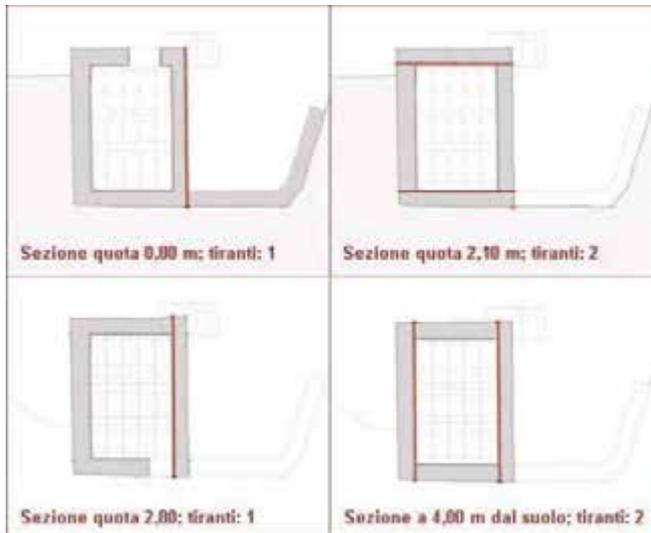
Fig. 5. The layout of the tie rods (credit A. Renzulli)

The consolidation of the stone wall structure was a key issue in the recovery of the ciabòt. [14] Already in the phase of positioning the scaffolding, attention had to be paid to the solidity of the structure. The box-like behaviour of the masonry building had been compromised by the presence of poor anchoring, partial or total collapse of

structural parts, aggravated by the presence of weeds. The case of the west wall is emblematic, which, compared to the other walls, had a large deformation, protruding stones and several missing parts, in addition to having a bad anchorage in the corner with the part to the north.

In this specific case, in addition to not being well connected to each other, the north and west walls had also lost their horizontal connection, as the intermediate slab and the roof covering had collapsed. The operations undertaken for the recovery of this portion of the building were: the partial demolition and reconstruction of the rows and the north-west corner through the construction method of "cuci e scuci", the replacement of mud mortar with lime mortar, the construction of a buttress for greater consolidation of the wall structure in the north-west corner, the straightening of the splayed wall by temporarily shoring the wall and the insertion of permanent metal chains for the total restoration of the box-like behaviour of the building. The vertical connection between the walls was restored by placing chains equipped with anchor heads at the ends located at the level of the horizons and adjacent to the walls. It was necessary to construct the intermediate floor in chestnut wood in order to have an infinitely rigid horizon constrained bilaterally to the walls to ensure the transfer of lateral actions. The floor was realised with the installation of a double frame of beams and joists perpendicular to each other and inserted into the perimeter walls through the insertion of the holes already present. For the construction of the buttress, the client's request to preserve the north façade of the building was binding as it had a very peculiar hole pattern compared to other buildings of a similar type. The hypothesis of total demolition was discarded also because a more thorough analysis showed that the static problems could only be attributed to the half corresponding to the north-west corner, while the other part was particularly solid. The constructed buttress is 170 cm high.

The construction began with an excavation for the creation of the foundation structure: the excavation was carried out with a pickaxe and shovel to a depth of 40 cm due to the presence of the pavement at a depth of approximately 60 cm above ground level. On the levelled base, the foundation stones were laid. As the rows continued to be laid in horizontal courses, a number of stones were replaced for the interlocking between the new and the old structure, and the slope was gradually monitored with the aid of a stadia. As a binder, the mortar mud, traditionally used, has been replaced by a natural hydraulic lime mortar in order to improve performance and strength. (Figure5.; Figure6.)

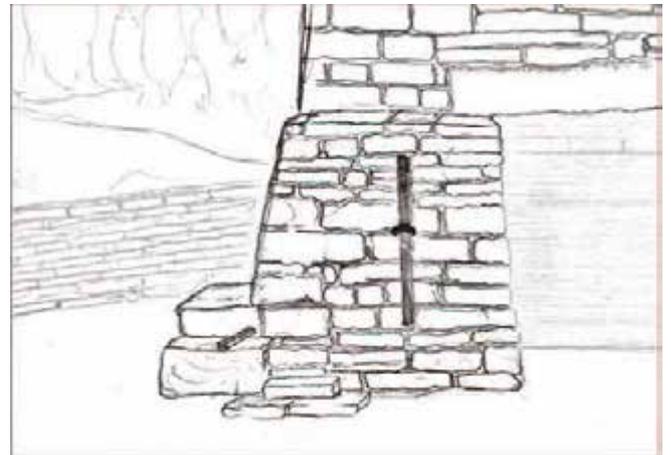
Fig. 6. Counterfort (credit A. Renzulli)

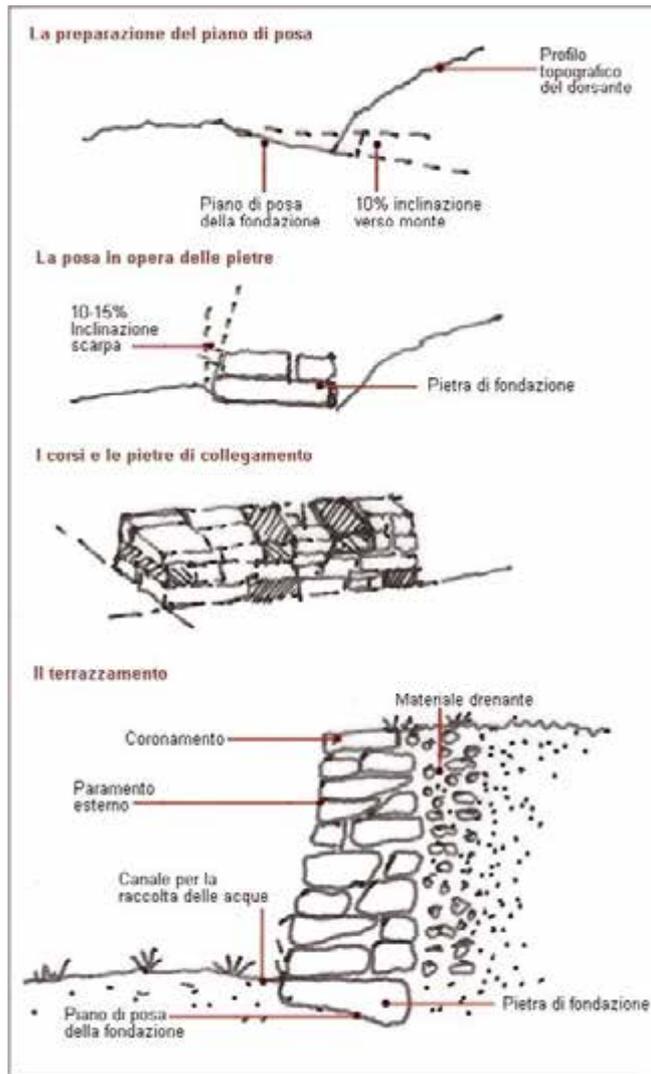
Fig. 7. Retaining wall (credit A. Renzulli)

The construction of the new retaining wall was carried out following the traditional methods used to build terracing. Usually the retaining walls were built dry [15] near ciabòt or farmsteads located on the hillside, with the stones found when the soil was broken up with the plough. Similarly, the Lumassìn wall was dry-built in the western part with stones found from the excavation carried out on the surrounding perimeter. The starting point was the levelling of the laying surface, which is generally made with a slight inclination, approximately 10 per cent uphill, and calculated as per tradition: depending on the height and slope of the slope, the wall ranges from 60 to 100 cm in width. In this case, the wall has a height of 150 cm and a width of 60 cm. For the first foundation row, roughly square stones were used that were larger than those above, laid with a slight scarp of the order of 10- 15%. Laying was

continued with the aid of a line to maintain the horizontality of the course and by overlapping the various stones by setting them back slightly to allow the slope of the scarp to continue until the ground level was reached. Considering that it is difficult to find stones of the right size or that fit perfectly together in nature, a mallet and wedge were used to rough them out. Instead, flakes, chips and soil were inserted into the gaps between stones to ensure greater stability. (Figure 7.)
