SANTA MARIA
DI COLLEMAGGIO
LA BASILICA DEL PERDONO

Le pietre di Collemaggio

Rossana Mancini - Università La Sapienza - Roma

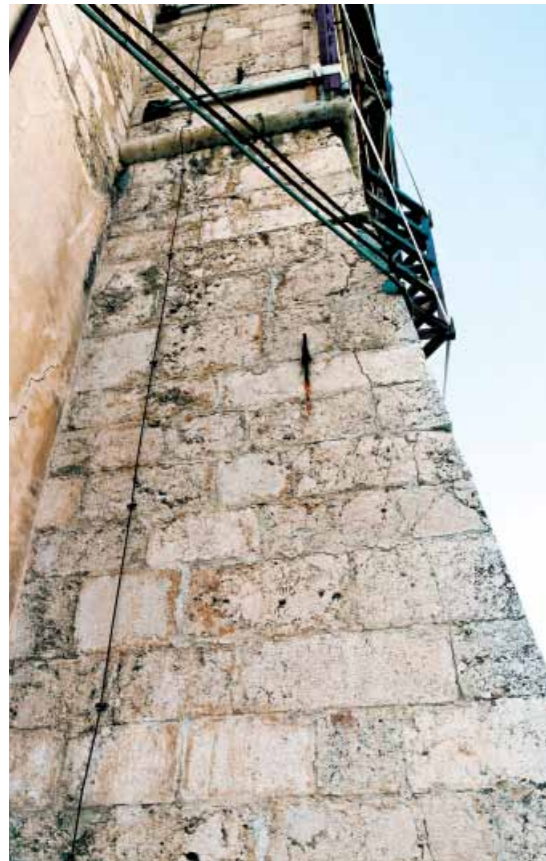
Fig. 1 - Sperone di rinforzo dell'abside centrale.

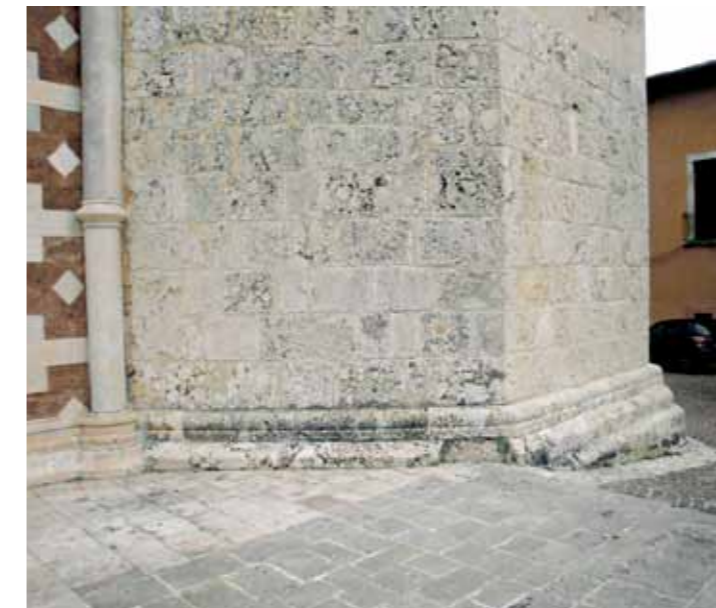
Fig. 2 - Parte inferiore della torre di facciata realizzata con calcare vacuolare. Sulla sinistra si nota la colonnina in calcare compatto.

Nella basilica di Collemaggio troviamo questa pietra tagliata in blocchi in diverse posizioni, alla base dalla costruzione e, composta con altri materiali, prevalentemente elementi squadrati di calcare compatto, a formare gli speroni di contrasto delle absidi (Fig. 1), riferibili al potenziamento strutturale della zona absidale, documentato nel XV secolo. Grossi conci di calcare vacuolare insieme a bocchi di calcare compatto sono stati impiegati anche per costruire il muro meridionale della basilica, su cui si appoggia il portico del convento, e per costituire la torre di facciata, che fu sormontata, nel Quattrocento, da un rivestimento in 'pietra gentile' (Figg. 2, 3).

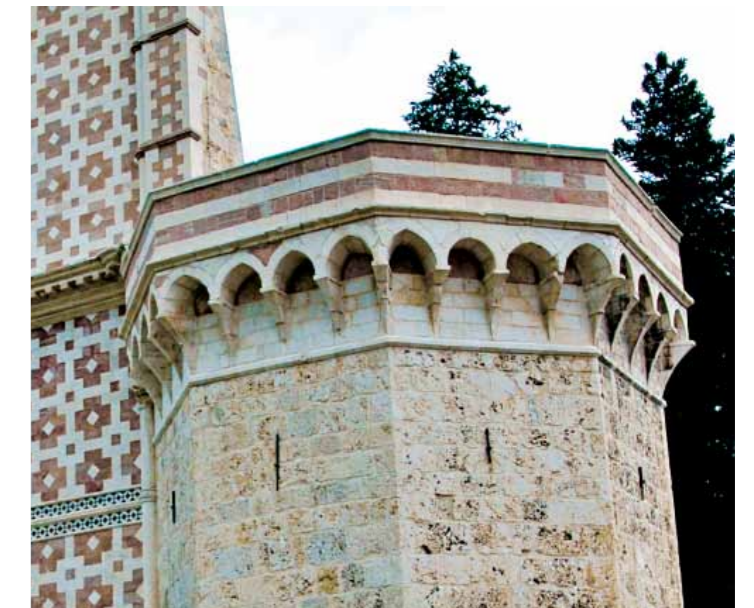
Fig. 3 - Parte superiore della torre di facciata realizzata con calcare compatto e pietre rosse.

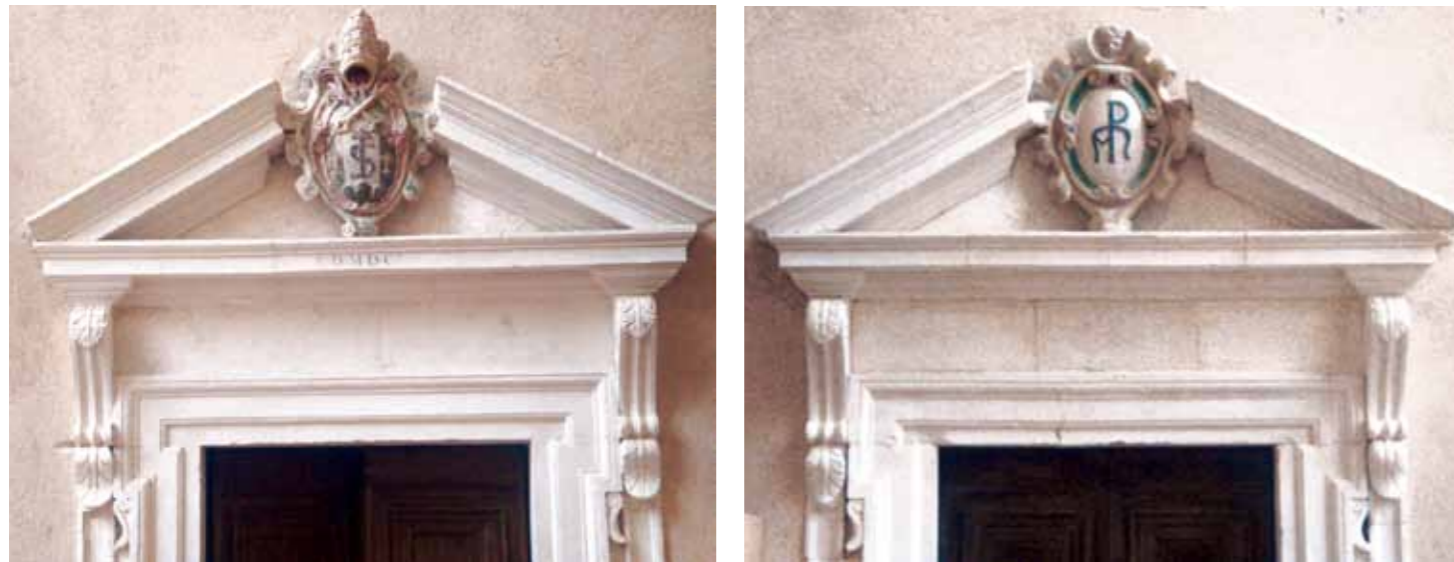
Figg. 4, 5 - I frontoni delle due porte del presbiterio, in calcare compatto.

La buona lavorabilità del materiale si esprime prevalentemente attraverso opere plasticamente definite, come le porte in pietra lavorata che si aprono sul presbiterio della basilica, conformi al disegno fornito dal priore fra Pietro da Aielli. Un contratto del 1600 registra che il Vicario del monastero, fra Ludovico da Bologna, incaricò Orazio Damiani di Poggio Picenze e Giuseppe, suo figlio, di realizzarle per la somma di trentasei ducati, escluso il trasporto che sarebbe stato a carico del committente (Figg. 4, 5)¹⁰.

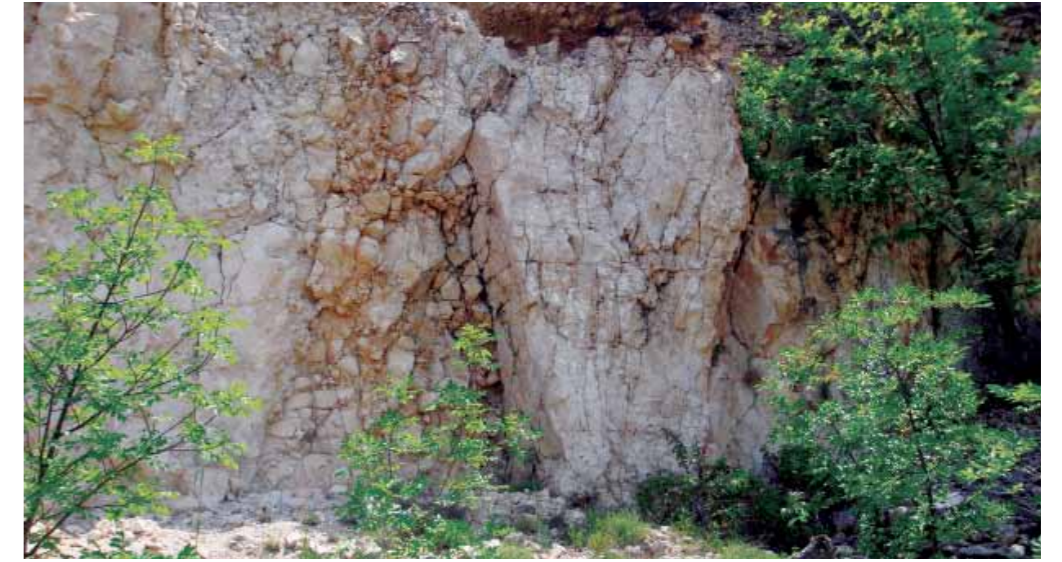
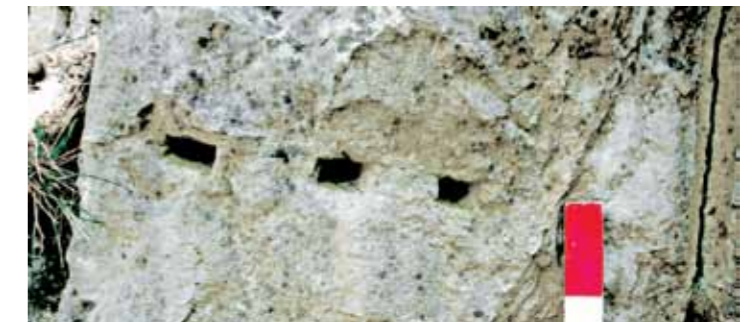
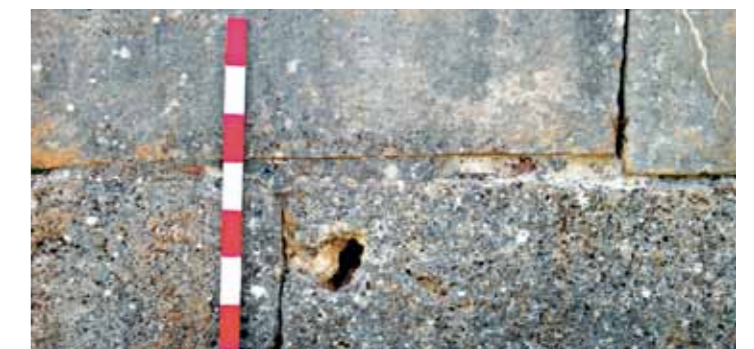
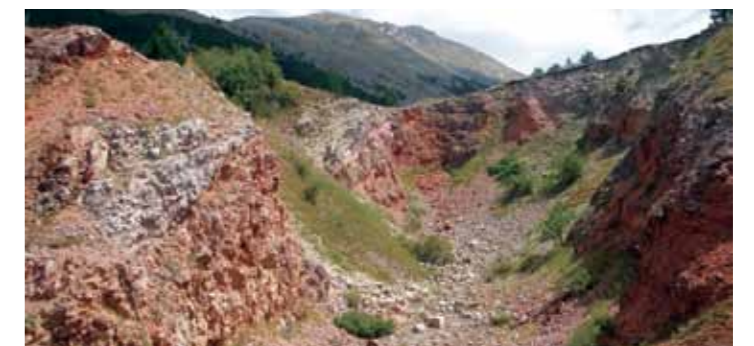
Fig. 6 - Poggio Picenze. Cave in località Colle Ardoso.

Fig. 7 - Poggio Picenze. Cave in località Colle Ardoso. Tracce dell'attività estrattiva.

Fig. 8 - L'Aquila. Palazzo Quinzi.

Fig. 9 - Amiternum. Anfiteatro.

Fig. 10 - Passo delle Capannelle. Cava a fossa.

L'ammasso roccioso da cui proviene si trova a sud-ovest dell'abitato di Poggio Picenze, in corrispondenza di un'altura chiamata Colleardoso. La località presso cui si trovano le cave viene definita 'La petrara'. L'attività estrattiva potrebbe risalire a epoche più antiche, ma il primo documento d'archivio, attualmente conosciuto, che ne testimonia direttamente l'esistenza, risale al 1447¹². L'impiego della pietra che vi si estraeva è documentato con continuità durante il XVII e il XVIII secolo e caratterizzò una buona parte della ricostruzione dell'architettura aquilana che seguì al terremoto del 1703 (Figg. 6, 7).

Il calcare vacuolare e la 'pietra gentile' si trovano usati congiuntamente in diversi punti della basilica celestiniana. Lo stesso avviene in molti altri monumenti aquilani quali palazzo Quinzi (Fig. 8), palazzo Mancinelli e, in antico, anche nell'anfiteatro di Amiternum, risalente al I sec. d.C., dove i conci lapidei alla base della costruzione sono prevalentemente in calcare vacuolare mentre quelli soprastanti sono realizzati con un litotipo diverso e più compatto assimilabile, per caratteristiche, alla 'pietra gentile' (Fig. 9).

Nei restauri degli anni Settanta del Novecento, realizzati nella basilica di Collemaggio da Mario Moretti, fu impiegata la pietra rossa proveniente dalle cave del Passo delle Capannelle¹³, un giacimento noto almeno dal 1913¹⁴. Con ogni probabilità lo sfruttamento del masso roccioso, in corrispondenza del valico, non risale molto indietro nel tempo. Gli aquilani dovettero iniziare a impiegare questa pietra solo all'esaurirsi delle cave più vicine alla città. Il luogo, infatti, dista circa 25 chilometri da L'Aquila. L'altitudine dell'area, pari a circa 1300 metri, contribuiva a rendere i trasporti difficoltosi e dispendiosi nella stagione estiva e pressoché impossibili nella stagione invernale (Fig. 10).

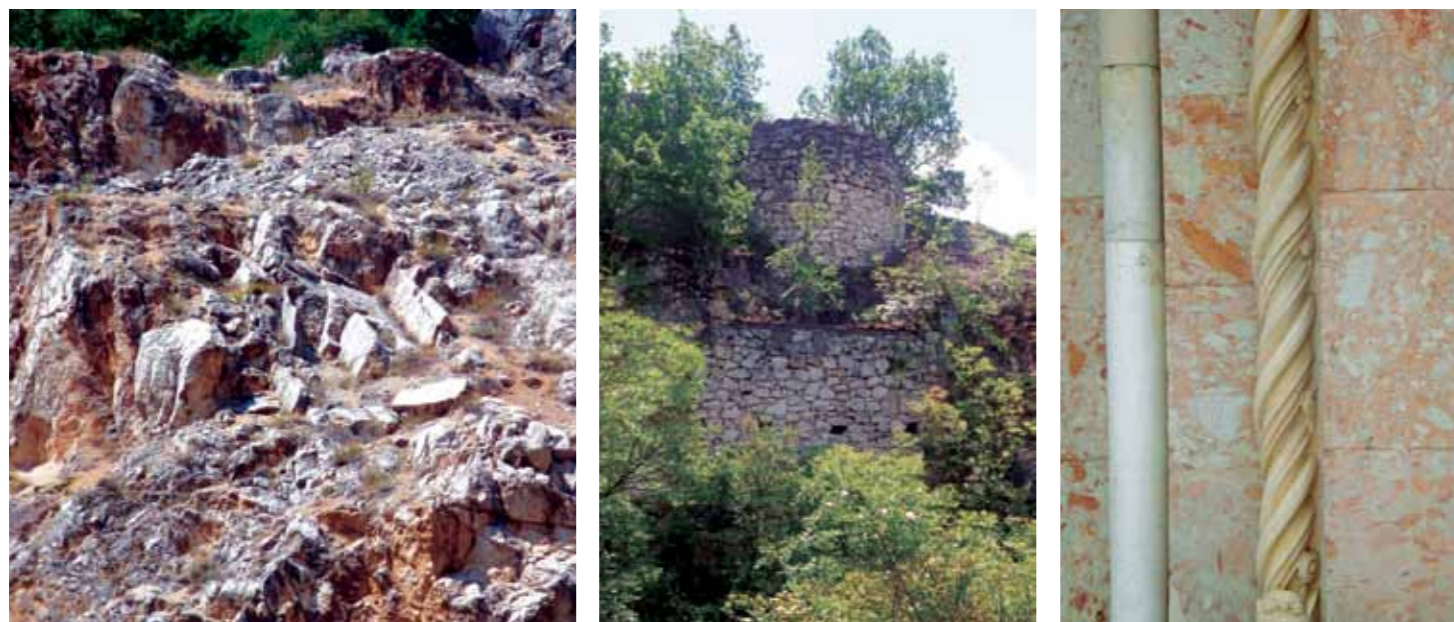
Fig. 11 - Scoppito. Tracce di escavazioni lungo la valle di San Leonardo.

Fig. 12 - Poggio Picenze. Forno da calce in prossimità delle cave.

Fig. 13 - Portale destro della Basilica, particolare.

Questo materiale era raccolto prevalentemente da 'pretare naturali' e trasportato su carri al cantiere. La regolamentazione dell'asporto delle pietre dai campi e dalle cave era affidata ai singoli comuni. La pietra poteva anche essere estratta da affioramenti superficiali, lasciando segni più o meno visibili dei luoghi di prelievo (Fig. 11).

Il materiale da destinare alla cottura per la produzione della calce era generalmente costituito da scarti di lavorazione delle cave ed era calcinato nelle calcare presenti in prossimità delle aree estrattive, come è riscontrabile a Poggio Picenze e a Preturo, (Fig. 12).

Nei portali fu impiegata prevalentemente una pietra rosa brecciata o con venature bianche, che si trova raramente nelle partiture geometriche di fondo che potrebbe non essere locale (Figg. 13, 14).

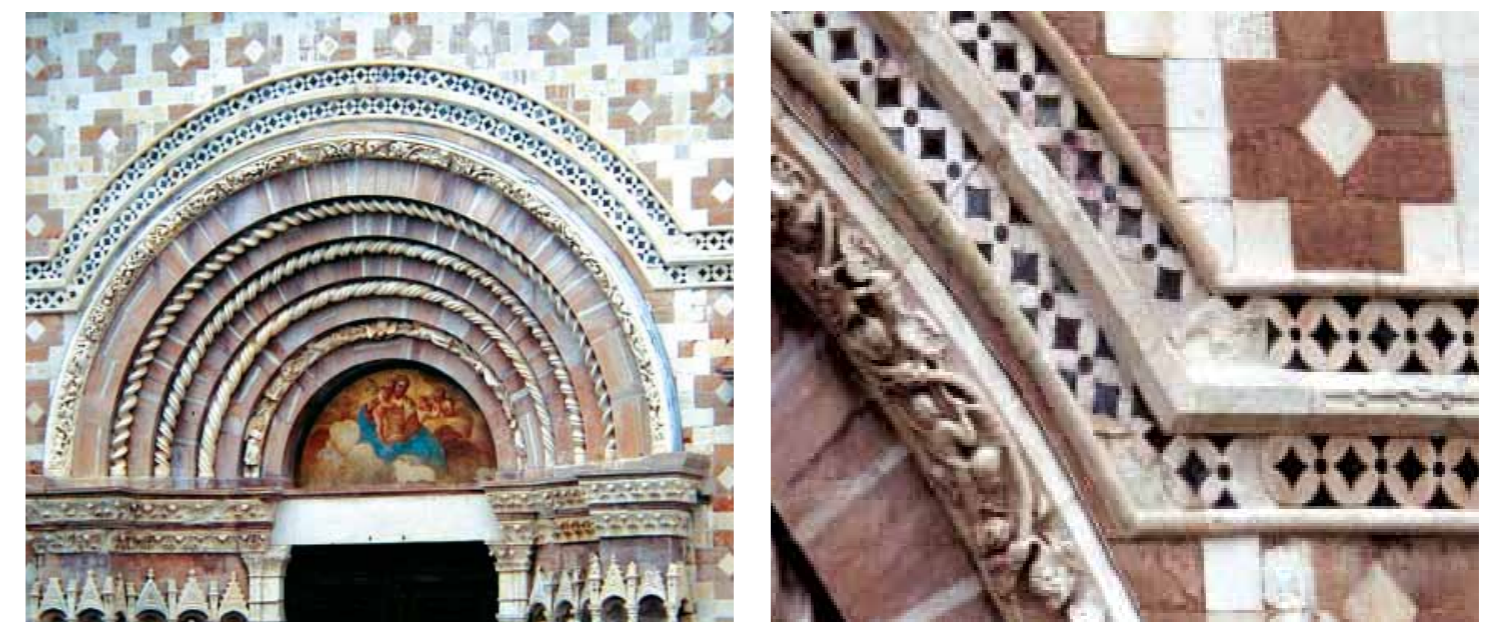
Fig. 14 - Portale centrale della Basilica, particolare.

Fig. 15 - Cornice in pietra bianca e nera, particolare.

Anche nella cornice con elementi neri che corre lungo la facciata si può ipotizzare l'impiego di materiale di provenienza esterna al Contado (fig. 15). L'uso di impreziosire i manufatti aquilani con piccole quantità di pietre o di marmi fatti venire da lontano, seppur raro, è ben documentato²³.

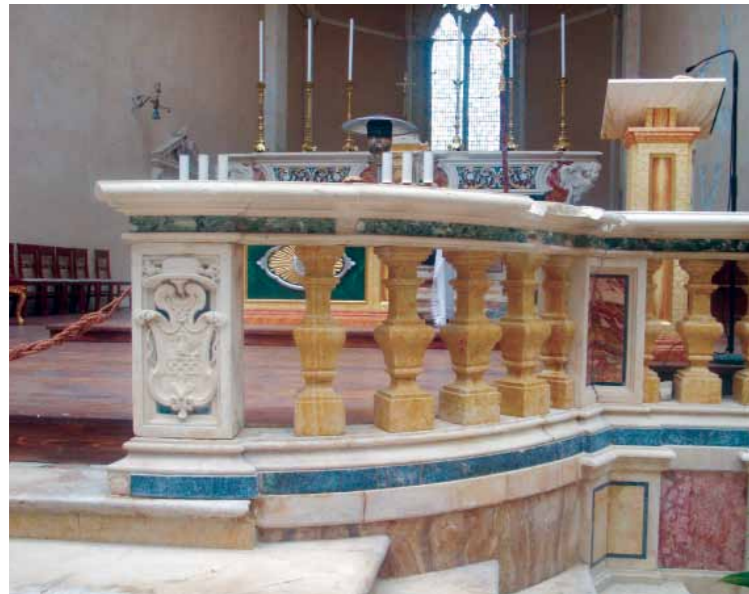
Fig. 16 - Balastrata dell'altare maggiore.

Anche nella basilica di Collemaggio, fra il 1659 e il 1669, quando come in altri edifici religiosi aquilani si avviò la riconfigurazione barocca dell'interno con massicci interventi, s'impiegarono marmi e pietre provenienti da luoghi esterni al Contado unitamente a pietre locali. Nel 1715, ad esempio, si commissionò a Panfilo Ranallo di Pescocostanzo e al lombardo Bernardo Ferradini la realizzazione del nuovo altare maggiore, delle balaustre fronteggianti le absidi, del pavimento e delle zoccolature nella cappella di S. Pietro Celestino: «tutti lavori sfavillanti con marmi lavorati forestieri e nostrani, giallo veneziano, bigi, bardigli, broccatelli bianchi e neri nella cappella del Santo»²⁶ (Fig 16).
