Analisi geotecnica e strutturale del Ninfeo di Genazzano

Angelo Amorosi,* Daniela Boldini,** Gianmarco de Felice,***
Wanda G. Lasciarrea,*** Marialaura Malena***

Sommario

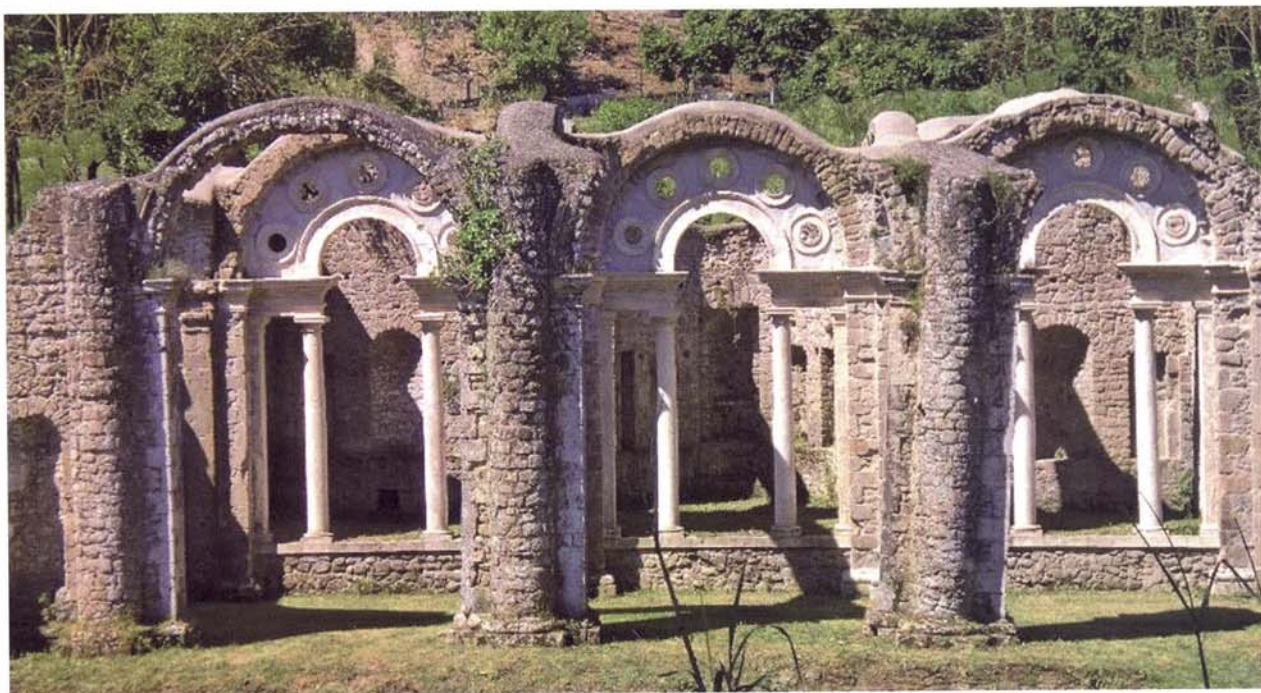
Fig. 1 – Il Ninfeo di Genazzano in una foto recente.

Fig. 1 – The Nymphaeum of Genazzano in a recent picture.

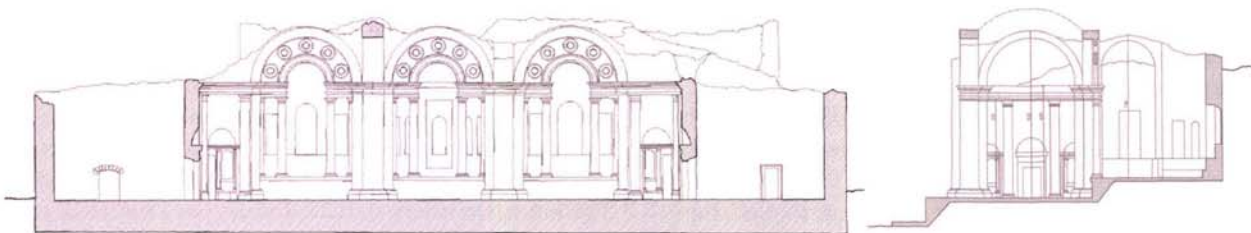
Fig. 3 – Sezioni longitudinale A-A e trasversale B-B di Fig. 2 (modificata da FROMMEL, 1969).

Fig. 3 – Longitudinal A-A and transversal B-B sections of Fig. 2.

46 m, si affaccia verso valle con un loggiato a tre campate che termina, sui lati corti, in due esedre, e sul retro è addossato ad un terrapieno (Figg. 2 e 3). Ai fianchi del loggiato si aprono due ambienti quadrati, leggermente avanzati rispetto al portico. Su un basamento alto circa 1.10 m sorge il ninfeo vero e proprio, separato dal loggiato mediante tre serliane e chiuso, verso nord, da un ambiente ottagonale contenente al suo interno una vasca circolare interrata. Tale ambiente a pianta ottagonale presenta quattro esedre diagonali e nove canne in terracotta situate sul muro di cinta, poste a circa 1.50 m da terra, dalle quali probabilmente doveva sboccare l'acqua.

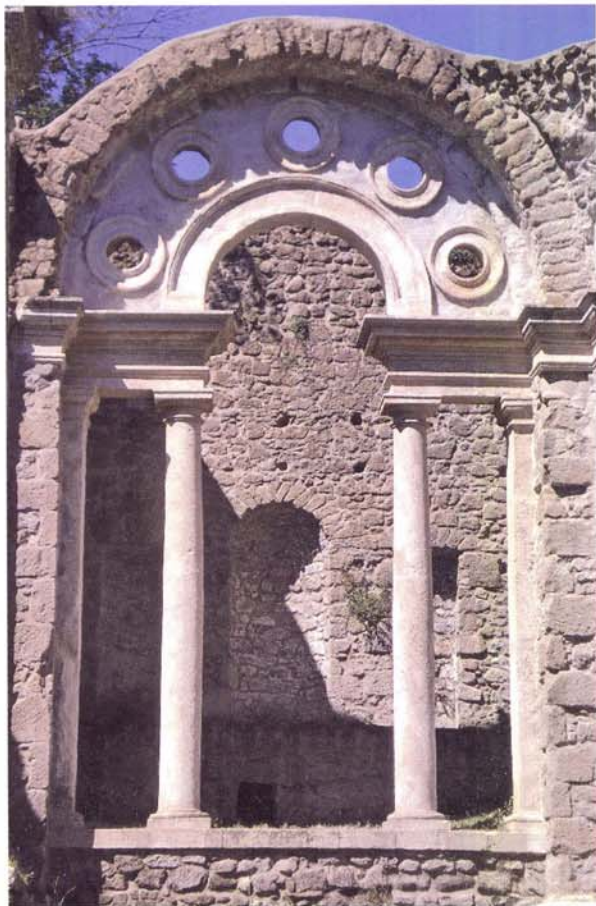
Fig. 4 – Dettaglio della serliana.

Fig. 4 – Detail of the serliana.

Le colonne delle serliane sostengono arcate traforate da cinque oculi e poggiano su un podio che ne riduce fortemente l'altezza; la trabeazione, pur allineata con quella dei pilastri interni adiacenti, si estende più in basso di essa con il suo architrave. Questi artifici fanno in modo che da lontano le serliane appaiano su di un piano notevolmente distanziato in profondità in modo da creare un impianto illusionistico che accentua l'asse visivo centrale e determina un approfondimento prospettico tipico delle opere del Bramante (Fig. 4).

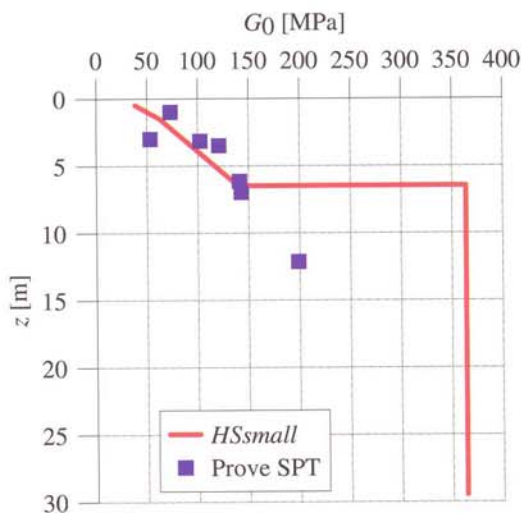
Fig. 7 – Andamento del modulo di taglio alle piccole deformazioni G_0 con la profondità.

Fig. 7 – Profile of the small strain shear modulus G_0 with depth.

L'andamento del modulo di taglio a piccole deformazioni G_0 è stato stimato dal numero di colpi N_{SPT} determinato dalle prove SPT condotte nei terreni di fondazione adottando la seguente espressione di OHTA e GOTO [1978] per la velocità delle onde di taglio:

Per avere un profilo continuo e più esteso in profondità di G_0 questi valori sono stati interpolati attraverso l'espressione proposta da VIGGIANI e ATKINSON [1995] assumendo i seguenti parametri: $A = 3500$, $n = 0.7$ ed $m = 0.21$. Questo ha consentito di calibrare i parametri del modello costitutivo G_0^{ref} e m per il limo sabbioso ed il limo argilloso (Fig. 7). In particolare, per lo strato del limo argilloso si è deciso di assumere un valore di G_0 costante con la profondità ($m = 0$) pari al valore medio caratterizzante il volume significativo.

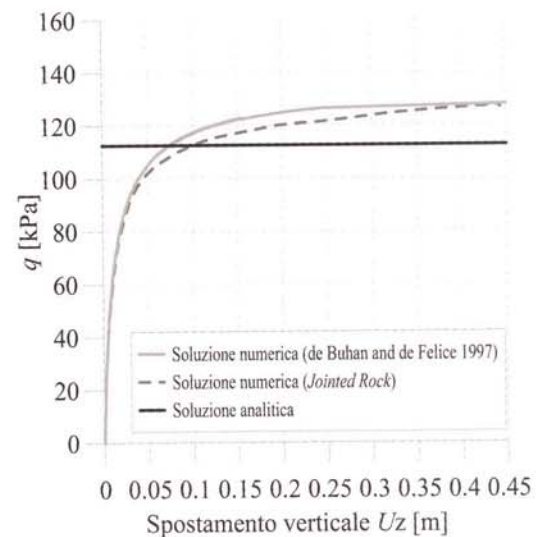
Fig. 10 – Curva carico-spostamento del punto in chiave all'arco destro.

Fig. 10 – Load-displacement curve of the key point of the right end side arch.
