SEZIONE 3B

Progetto e cantiere:
problematiche strutturali

RICerca/REStauRO

La ricerca nel restauro strutturale. Sicurezza sismica e consapevolezza storico-costruttiva: il nodo culturale della recente normativa

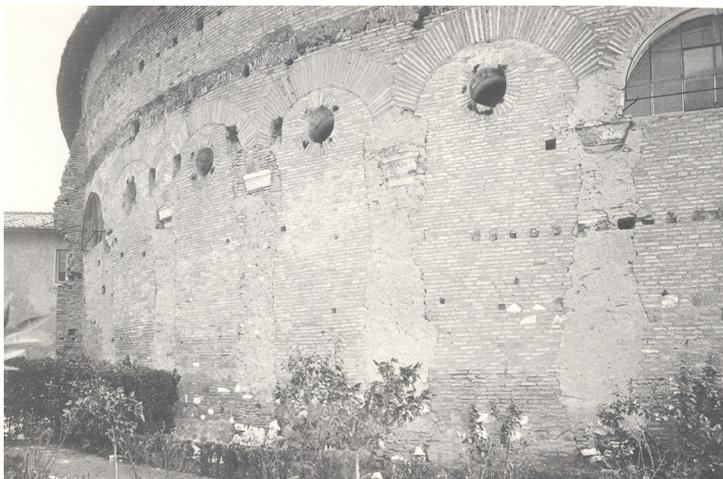
Fig. 1. S. Stefano Rotondo a Roma: veduta esterna dell'ambulacro perimetrale con le arcate tamponate (da CESCHI 1982, p. 132).

Solo per accennare ad alcuni casi noti nella città di Roma, le tamponature di ampie aperture paleocristiane, come in S. Stefano Rotondo²⁴ (Fig. 1), gli involucramenti con rimodulazione della spazialità interna (la chiesa di S. Vitale²⁵, ad esempio, è stata interamente trasformata dall'inglobamento delle sue colonne in un sistema di setti longitudinali e dall'aggiunta di archi trasversali) (Fig. 2), la realizzazione di corpi aggiunti (i portici antistanti la facciata, come quello duecentesco realizzato in S. Giorgio in Velabro²⁶ (Fig. 3); i campanili inseriti nelle

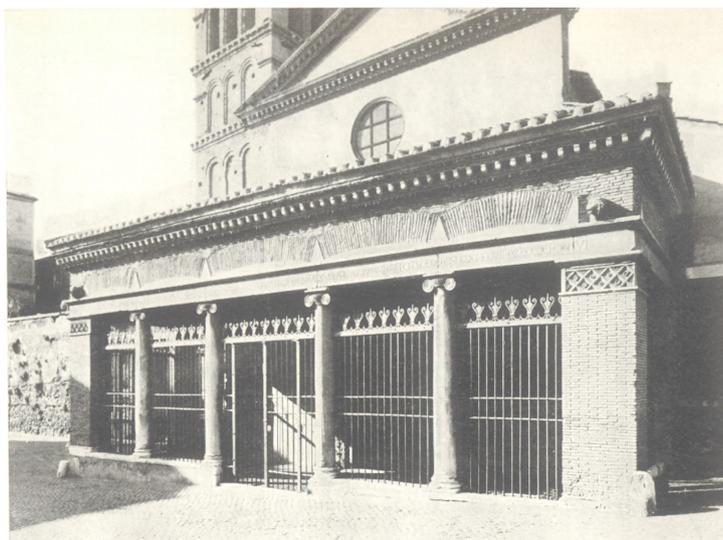
Fig. 3. S. Giorgio al Velabro a Roma: il portico duecentesco (da GIANNETTINI, VENANZI 1967, p. 64).

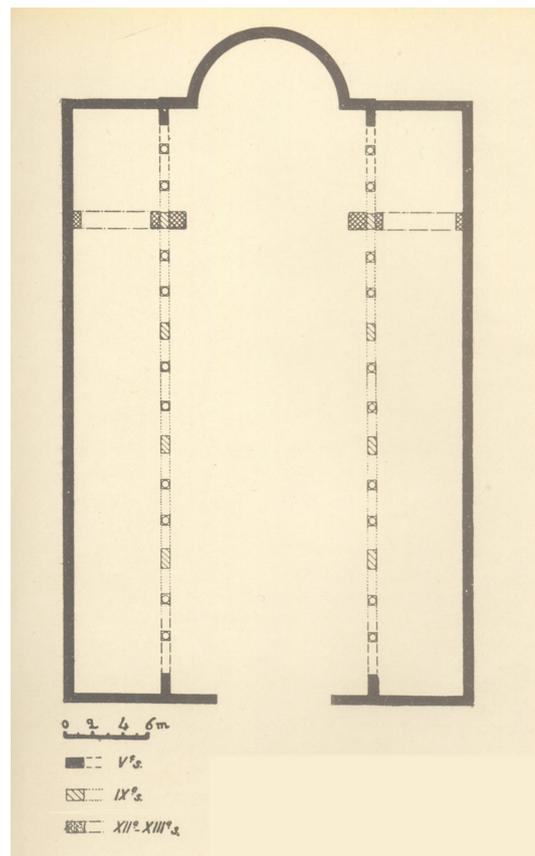
Fig. 2. S. Vitale a Roma: indicazione in pianta dei diversi interventi architettonici (da Huetter, Golzio s.d. [dopo 1936], p. 9).

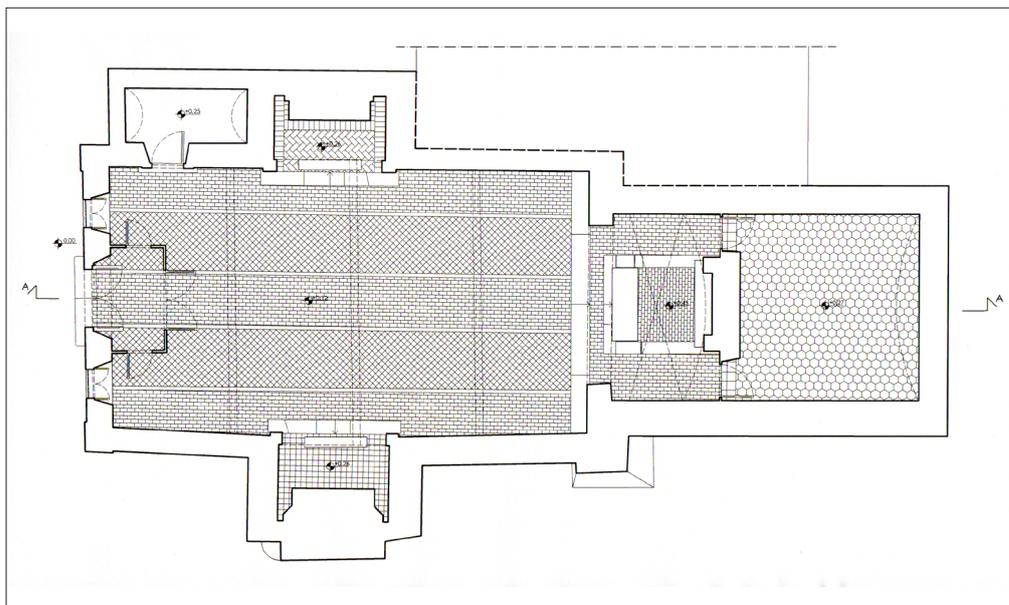
Fig. 5. S. Maria del Rifugio a Collevocchio (Rieti): rilievo architettonico del fronte sud con indicati i rapporti stratigrafici delle murature in corrispondenza della discontinuità (rielaborazione dall'elaborato grafico di Giulia Ambroselli, Simone Bianchi, Silvia Cigognetti e Edoardo Crescenzi).

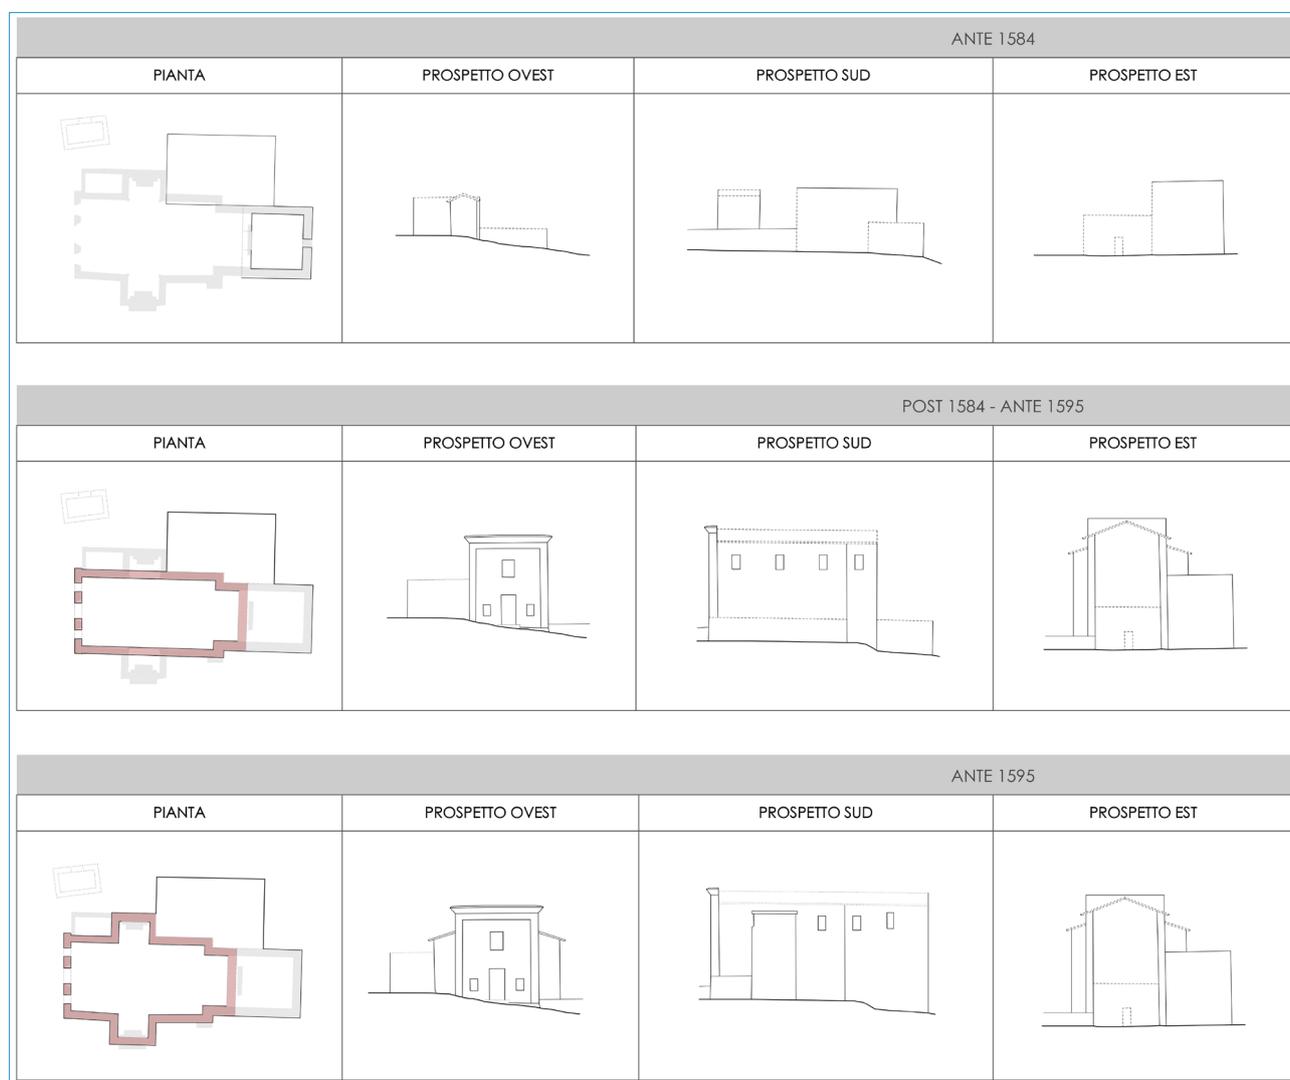
Fig. 7. S. Maria del Rifugio a Colvecchio (Rieti): restituzione grafica delle fasi costruttive cinquecentesche (elaborato grafico di Giulia Ambroselli, Simone Bianchi, Silvia Cigognetti e Edoardo Crescenzi).

cappella corrispondente all'attuale ambiente della sagrestia e di altezza inferiore, a cui si è aggiunta (*post* 1584-*ante* 1595) l'aula unica con abside rettangolare (quest'ultima corrispondente al vano antistante la parete diaframma dell'altare) e ancora la sopraelevazione della prima cappella³⁰ (*Fig. 7*). La discontinuità si è poi rivelata una vulnerabilità della porzione retrostante dell'edificio che per effetto di un cedimento nel terreno sul fronte absidale tende a ribaltare staccandosi dal resto della fabbrica proprio in corrispondenza del giunto costruttivo e generando il quadro fessurativo osservato sulle volte e sul prospetto absidale (*Fig. 8*). Queste acquisizioni hanno indirizzato la diagnostica strumentale, in particolare per la caratterizzazione del terreno e delle fondazioni della parte dissestata, e hanno suggerito lo studio all'interno del progetto di restauro di interventi strutturali volti a contrastare il meccanismo, soprattutto in caso di sisma, compatibilmente con i segni di trasformazione della chiesa³¹. Il caso descritto mira ad esemplificare, ancora una volta, un metodo di lavoro che all'interno del processo progettuale di restauro di un edificio storico considera la lettura strutturale una conoscenza specifica strettamente connessa e dipendente dalle fasi costruttive, quest'ultime opportunamente rappresentate e argomentate a valle di un paziente esercizio di studio declinato su diversi aspetti di indagine.

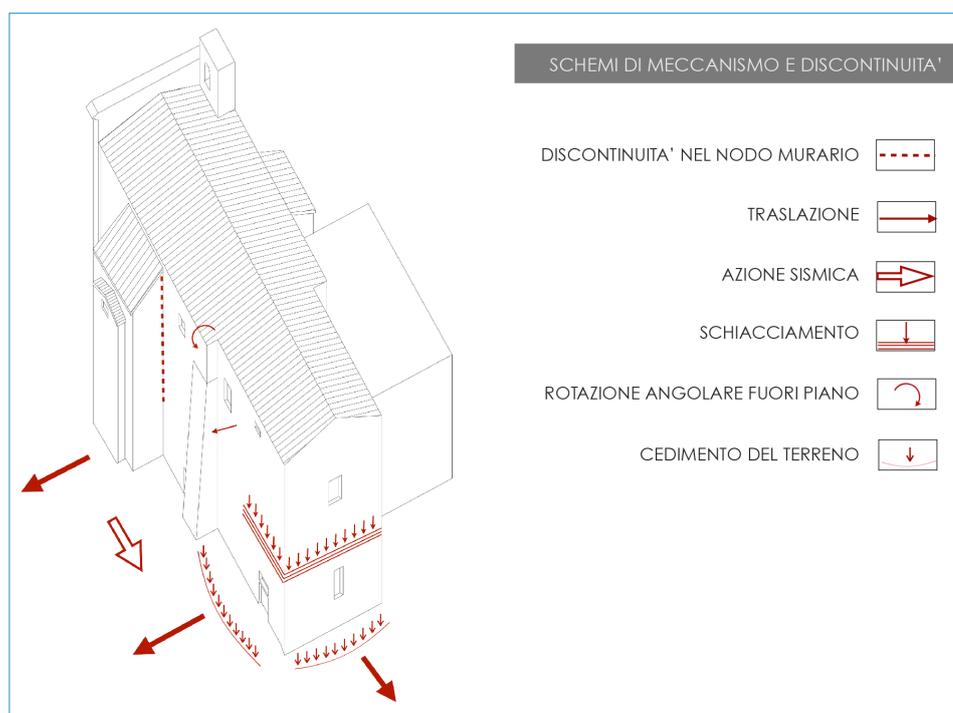
Fig. 8. S. Maria del Rifugio a Collecchio (Rieti): schemi di meccanismo e discontinuità (elaborato grafico di Giulia Ambroselli, Simone Bianchi, Silvia Cigognetti e Edoardo Crescenzi).

31 L'intervento strutturale ha previsto il consolidamento delle volte con fibre in carbonio e il cerchiaggio metallico di tutto l'ambiente absidale realizzato con profili metallici in acciaio preossidato (IPE e travi a L) posti in opera in copertura, alla quota di imposta delle volte e in corrispondenza del piano di calpestio della chiesa. Cfr. nota 29.
