RICerca/REStauro

SEZIONE 2A

Conoscenza dell'edificio:
metodo e contenuti

L'apporto delle nuove tecnologie di rilievo nel restauro

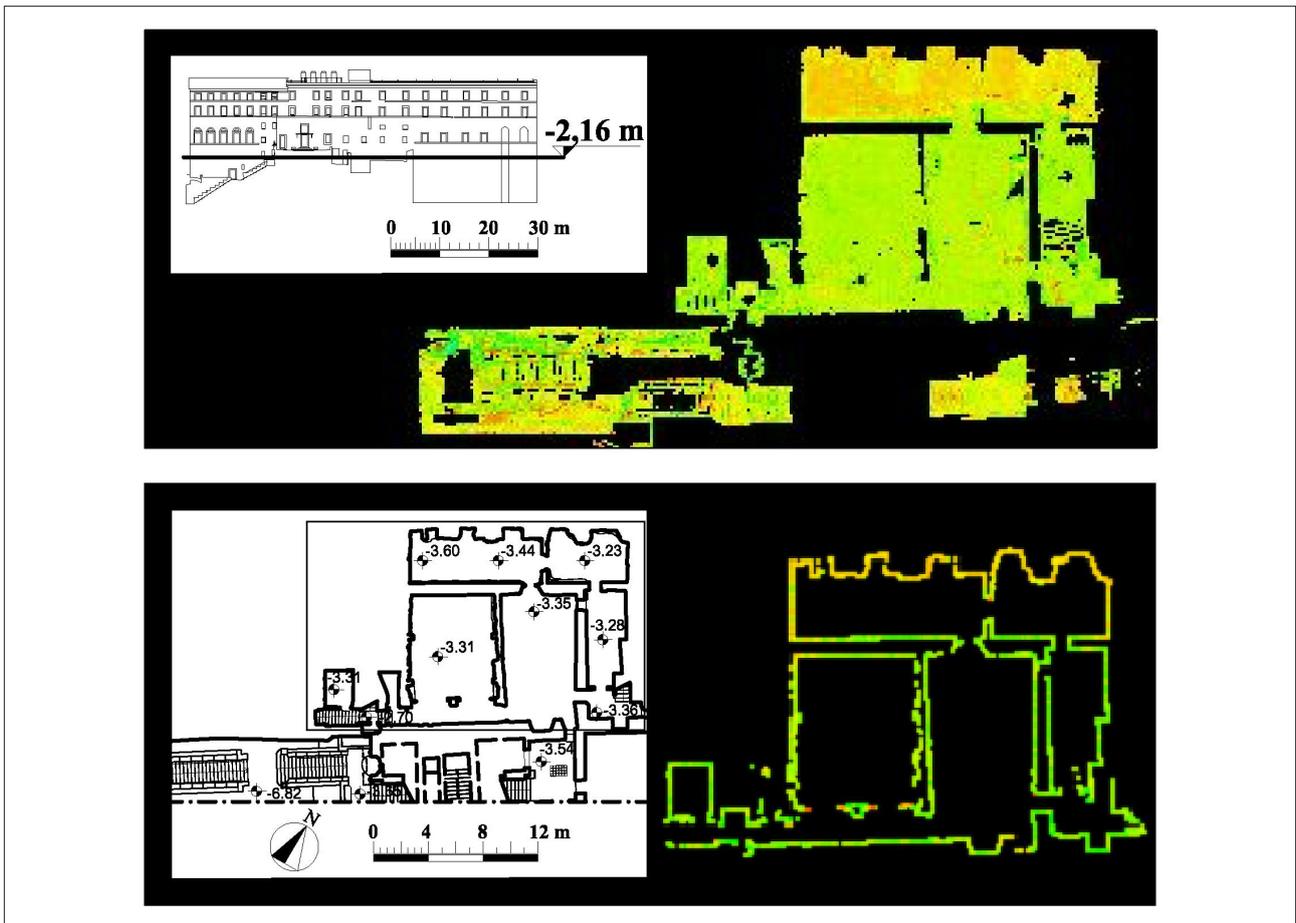
Fig. 1. Roma. Complesso scolastico Angelo Mai, vista del modello tridimensionale: pianta a quota - 2,16 m in *half space* (a) e in *view slice* (b) (scansione ENEA con laser scanner HDS3000 Leica Geosistem).

La campagna di rilievo del complesso scolastico Angelo Mai a Roma, in collaborazione con l'ENEA-ICT³, è stata realizzata con l'applicazione di diverse modalità di misura. Partendo dai disegni redatti dal comune di Roma nel 2012⁴, rispetto allo 0,00 di riferimento definito nel vano scala sulla corte, con il laser scanner HDS300 Leica Geosystem sono state calcolate le dimensioni dei due livelli interrati e di quello terreno (piano di sezione rispettivamente a -5,21 m, -2,16 m e +1,90 m) e dei prospetti sul cortile per collegare le diverse quote⁵. In questa fase la risoluzione del laser è stata di 2x2 cm con il prelievo di 4000 punti al secondo. In post-elaborazione nella nuvola finale, ai piani di sezione orizzontali e verticali è stato attribuito lo spessore di 2 cm, con vista dell'area scansionata in modalità *half space* della zona al di sotto della sezione e in *view slice* in planimetria sul livello stabilito dall'utente (*Fig. 1*)⁶. Sovrapponendo nella pianta a -2,16 m, alla stessa scala, le misurazioni del 2012 e quelle desunte dalla *point cloud* importate in Autocad (*Fig. 2*), si osserva che i dati derivanti da differenti sistemi di rilevamento non coincidono. Ma se questi sono messi in relazione fra loro, consentono di ottenere elaborati architettonici in scala 1:50 molto dettagliati, indispensabili per redigere il progetto conservativo, anche con l'ausilio di fotografie e di successive integrazioni con strumenti tradizionali. Quest'ultimo passaggio, inevitabile nonostante l'affidabilità delle tecnologie digitali oggi disponibili, non deve essere tralasciato dal momento che le nuvole, per il loro carattere puntiforme, riproducono la realtà architettonica in maniera discontinua (*Figg. 3-5*). Sul modello tridimensionale finale, risultante dalle 25 stazioni di registrazione del laser, sono state poi predisposte ulteriori operazioni di rilievo a una scala più piccola con lo scanner a luce strutturata Breuckmann SmartScan 3D HE per alcuni paramenti murari, considerati rilevanti per la ricostruzione del processo di trasformazione della fabbrica.

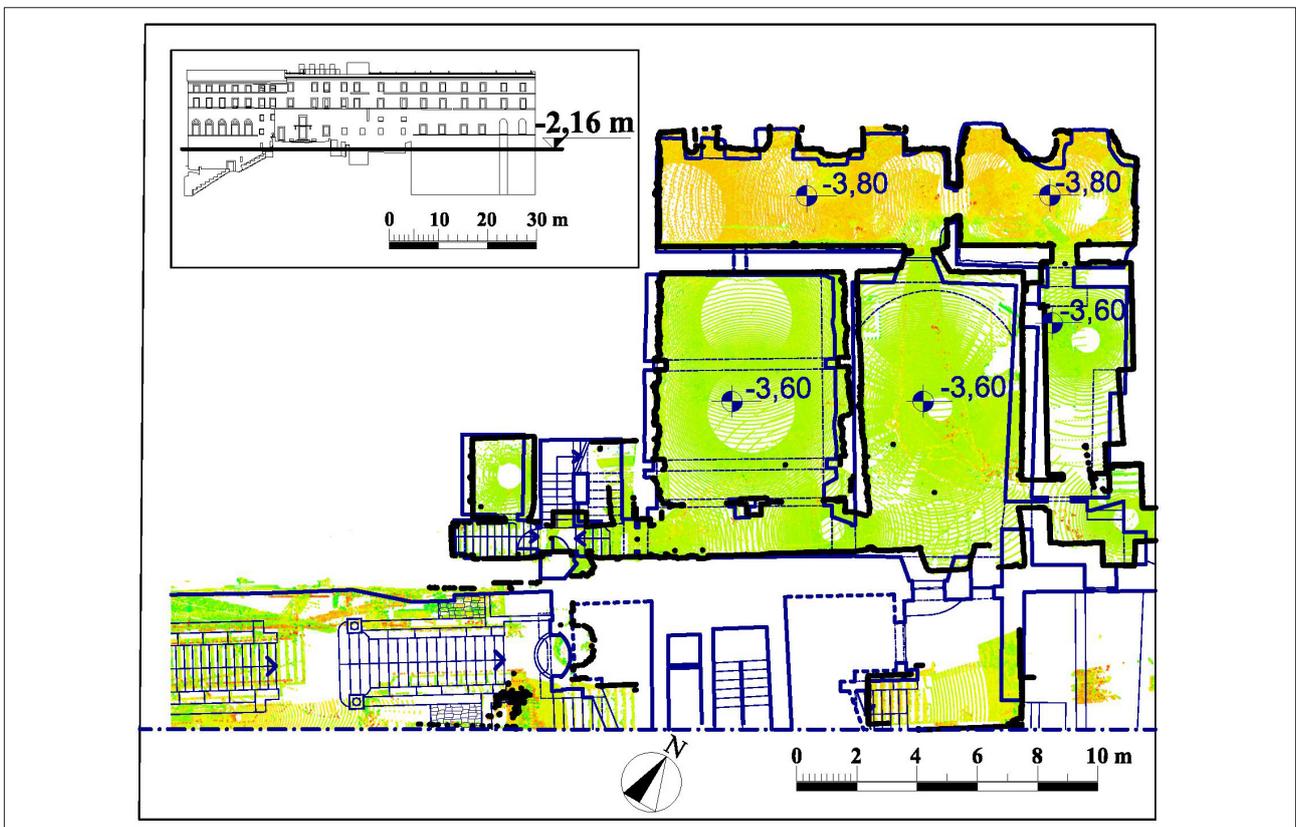
Fig. 2. Roma. Complesso scolastico Angelo Mai, pianta a quota - 2,16 m con la sovrapposizione del rilievo del 2012 (in blu) e dei dati desunti dalla nuvola di punti del 2013 (a colori *half space*; in nero *view slice* con piano di sezione 2 cm) (scansione ENEA con laser scanner HDS3000 Leica Geosistem).

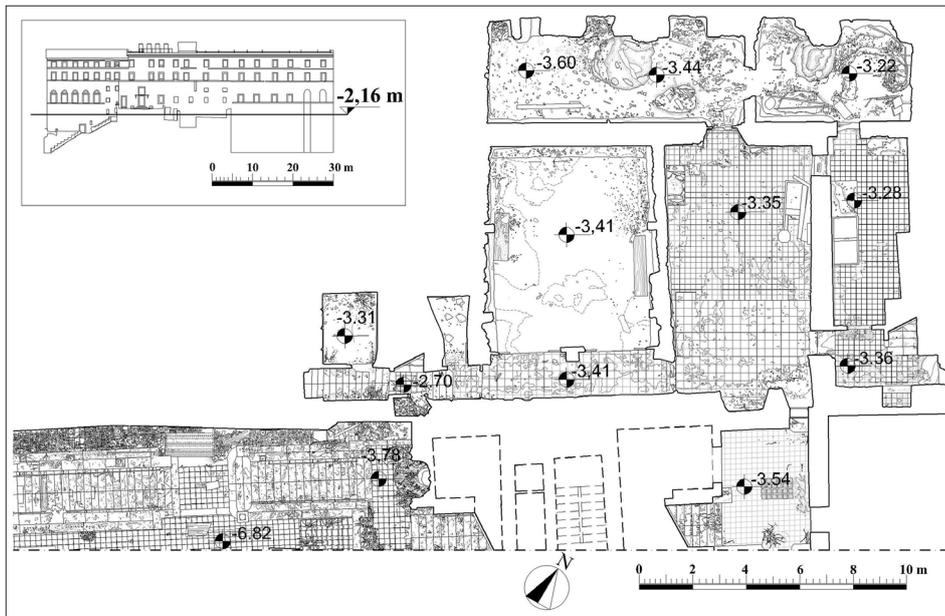
Fig. 3. Roma. Complesso scolastico Angelo Mai, rilievo architettonico: pianta a quota -2,16 m, con le pavimentazioni, originale scala 1:50 (elaborazione grafica T. Di Lisio).

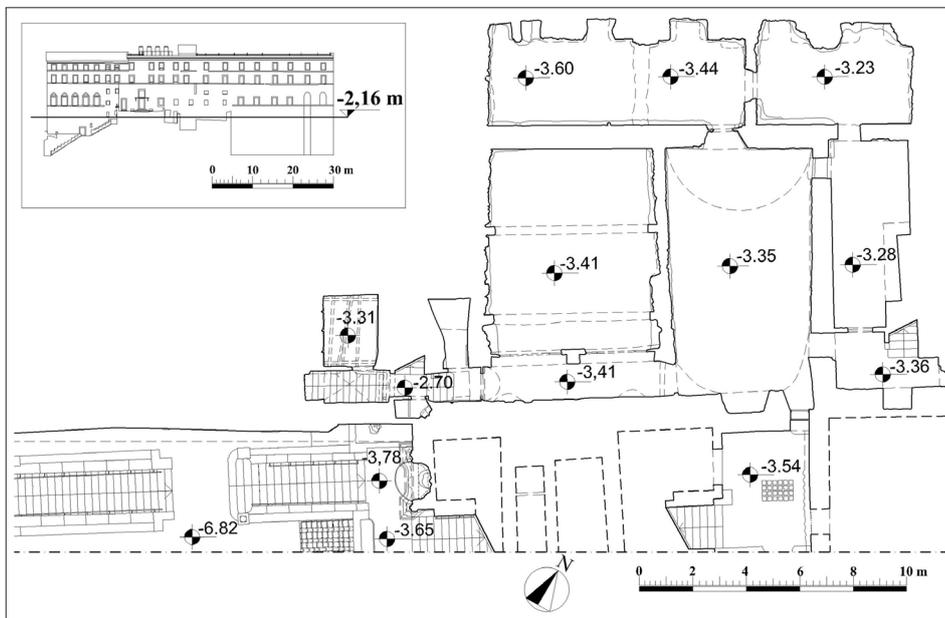
Fig. 4. Roma. Complesso scolastico Angelo Mai, rilievo architettonico: pianta a quota - 2,16 m, con la proiezione delle coperture, originale scala 1:50 (elaborazione grafica T. Di Lisio).

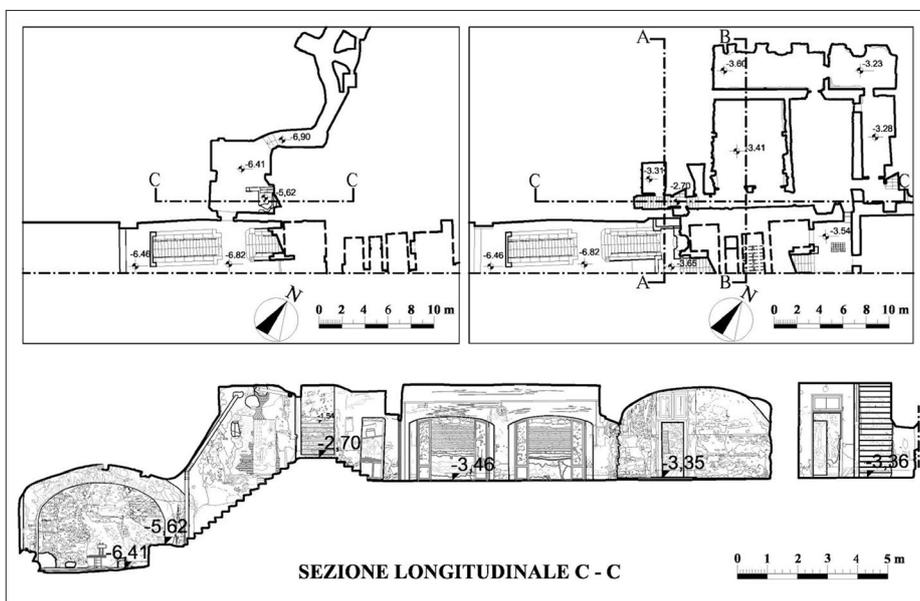
Fig. 5. Roma. Complesso scolastico Angelo Mai, rilievo architettonico: sezione longitudinale C-C, originale scala 1:50 (elaborazione grafica T. Di Lisio).

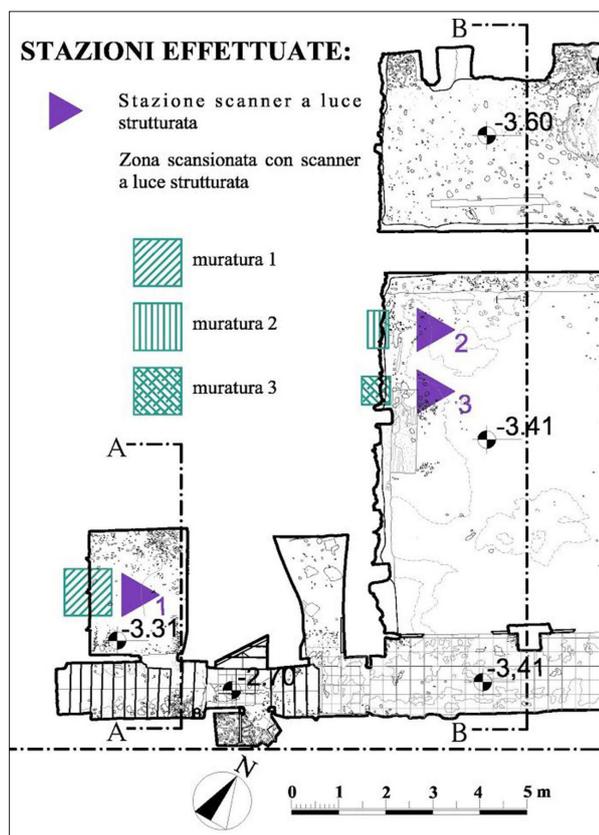
Fig. 6. Roma. Complesso scolastico Angelo Mai, particolare della pianta a quota - 2,16 m con l’indicazione delle stazioni dello scanner a luce strutturata Breuckmann SmartScan 3D HE, originale scala 1:50 (scansione ENEA ed elaborazione grafica T. Di Lisio).

Nella scuola Angelo Mai, negli ambienti a livello -2,16 m, già interessati dalla precedente scansione laser 3D, sono stati selezionati alcuni tipi di muro contraddistinti da una complessa stratificazione, da un’originale disposizione dell’apparecchio, dall’uso di materiali di reimpiego e dall’avanzato stato di deterioramento. Ma anche facilmente accessibili per effettuare studi a distanza ravvicinata e misurazioni a mano (Figg 6-7).

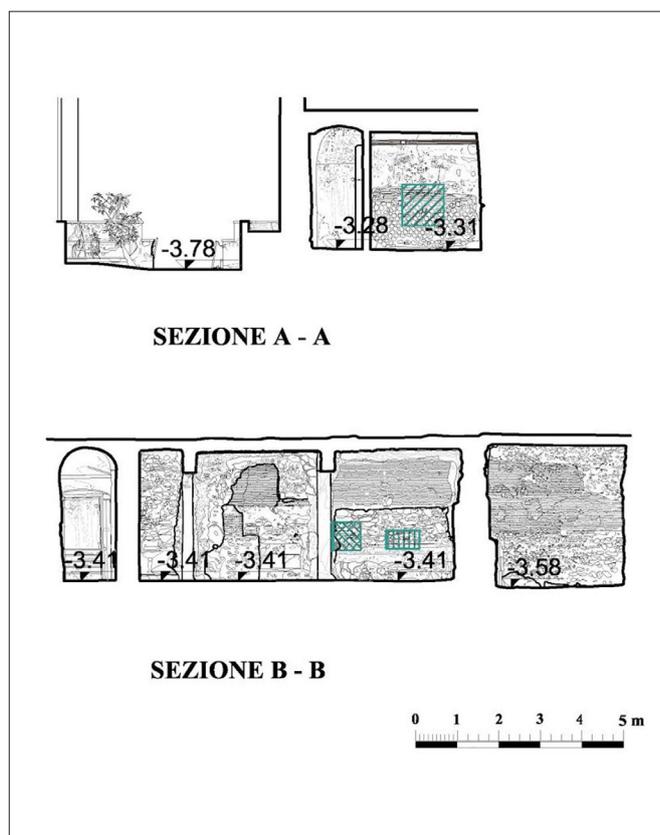
Fig. 7. Roma. Complesso scolastico Angelo Mai, rilievo architettonico: sezione trasversale B-B con le stazioni dello scanner a luce strutturata Breuckmann SmartScan 3D HE, originale scala 1:50 (scansione ENEA ed elaborazione grafica T. Di Lisio).

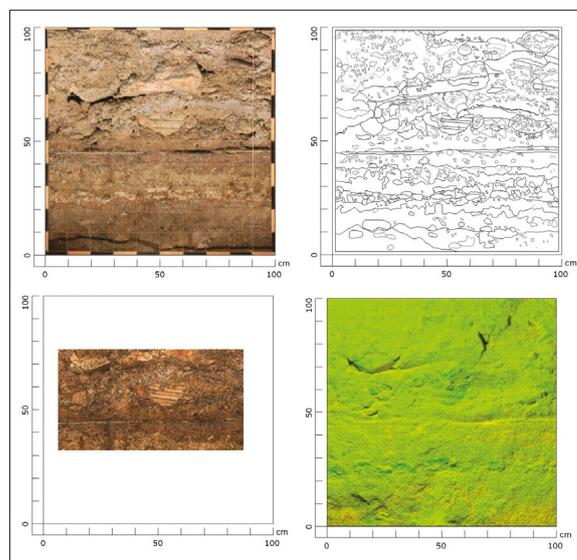
Fig. 8. Roma. Complesso scolastico Angelo Mai, analisi della muratura 2 del III-IV secolo d.C. mediante rilievo manuale, scanner a luce strutturata Breuckmann SmartScan 3D HE e laser scanner HDS3000 Leica Geosistem (elaborazione grafica di T. Di Lisio).

Con riferimento a quanto già sperimentato per altri due paramenti alla medesima quota, e aggiornando la nota scheda per l’indagine delle murature, è stato misurato il campione di una terza cortina nelle seguenti modalità e nel medesimo rapporto in scala all’interno del riquadro di 1x1 m⁸: rilievo manuale trasformato in *dwg*, acquisizioni con lo scanner a luce strutturata Breuckmann SmartScan 3D HE in *file png*⁹ e con laser scanner 3D HDS300 Leica Geosystem con precisione superiore (2x2 mm) e salvataggio in *jpeg*. Mettendo in relazione la grande quantità di dati delle diverse restituzioni del muro,

è stato accertato che questo (probabilmente il nucleo interno di un paramento in tufelli), è stato eseguito in pezzame di tufo e calcare con elementi di riuso, disposto irregolarmente e legato con malta di calce, con sabbia e polvere di mattone. Nella parte inferiore è stato individuato un tratto di pavimento lapideo su uno strato di allettamento (a quota -2,71 m) (Fig. 8). Specificando, il procedimento diretto, con i vantaggi della facilità e dell'economicità di esecuzione, nel doppio passaggio della presa delle misure sul campo (anche se con un numero limitato di punti) e la seguente trasposizione al computer, ha facilitato il riconoscimento dei materiali, della compattezza e della resistenza degli impasti e degli intonaci, delle coloriture e dello stato di conservazione, che è già una pre-diagnosi per il progetto di restauro. Con lo scanner a luce strutturata, nel locale al buio, è stato possibile acquisire moltissime informazioni da vicino (da 0 a un 1,5 m), con la riproduzione tridimensionale della muratura ad alta definizione (fino a 28 μm) e con l'opportunità di verificare sul posto l'esattezza delle parti misurate contemporaneamente alla costruzione della *mesh* sul video¹⁰. Questa, salvata in *png* da Meshlab e trasferita in Autocad, ha assicurato una resa grafica accurata dal punto di vista dimensionale, morfologico, materico e cromatico delle superfici, anche in presenza di una non regolare disposizione degli elementi, dei pezzi di recupero e dei pochi brani d'intonaco. Inoltre, è risultato agevole osservare e calcolare, 'zoomando' al computer all'occorrenza, la forma, lo spessore e la lavorazione dei blocchi lapidei; la granulometria, il colore e l'altezza dei giunti di malta; la consistenza dell'intonaco ecc. Tutto ciò, però, con tempi di registrazione lunghi e con la necessità di disporre dei software e delle competenze tecniche per gestire *files* pesanti in post-produzione, con costi elevati¹¹. Con il laser 3D, infine, fino a 300 m, sono stati effettuati diversi *scanning*, stabilendo di volta in volta la quantità di punti da visualizzare nelle nuvole, variando la risoluzione a seconda del tipo di muro e del livello di dettaglio che si voleva raggiungere (massimo 1x1 mm), con il controllo dell'errore finale rms (*root mean square*) e il vantaggio di sovrapporre scansioni successive per monitorare i fenomeni di deterioramento. Con questo strumento le proprietà dei materiali sono registrate in *intensity map*, che ne determina la riflettanza (la capacità di assorbire diversamente il raggio luminoso). Questo laser, però, a causa della bassa precisione della camera integrata, richiede completamente manuali per assicurare una circostanziata rappresentazione grafica; un calibrato posizionamento; una corretta collocazione dei *target* per limitare gli effetti dei coni d'ombra e una lunga lavorazione per la creare il modello definitivo, sul quale tracciare i piani di sezione per il disegno in *dwg*¹².

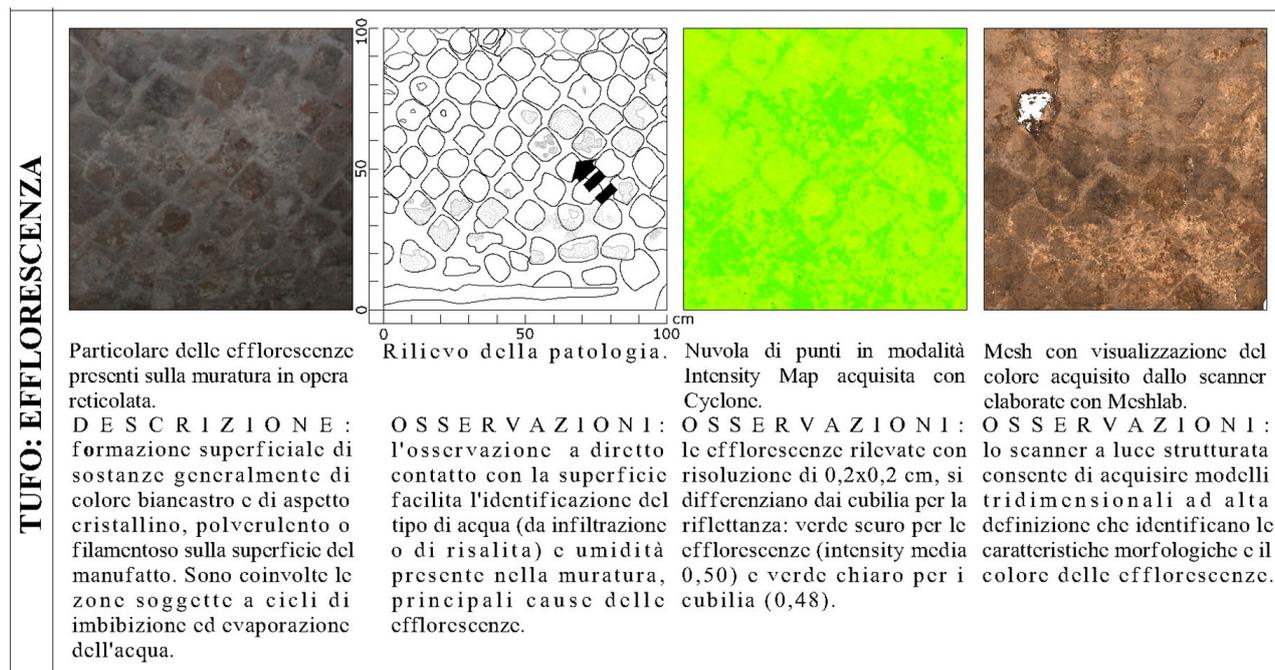
Fig. 9. Roma. Complesso scolastico Angelo Mai, studio del degrado della muratura 1 del I-II secolo d.C. mediante rilievo manuale, laser scanner HDS3000 Leica Geosistem e scanner a luce strutturata Breuckmann SmartScan 3D HE (elaborazione grafica T. Di Lisio).

tre distinti materiali (tufo, intonaco e malta), nei quali sono state analizzate quelle alterazioni che risultavano leggibili, anche se con approssimazione diversa, con i tre metodi di rilevamento (Figg. 9-10). A partire dalla fotografia della porzione di muratura esaminata, in corrispondenza della quale è stata trascritta la descrizione del tipo di patologia, sono state disposte in sequenza nel medesimo rapporto in scala, la restituzione grafica dal sistema manuale, la nuvola di punti in *intensity map* del laser 3D e la *mesh* dello scanner a luce strutturata, con le relative osservazioni.

Per il tufo, la visione ravvicinata indispensabile nel rilievo diretto per la presa delle misure e la diagnosi del deterioramento, permette di delineare i bordi della mancanza; la quale può essere meglio circoscritta nella *point cloud* del laser a risoluzione 2x2 mm e calcolata dallo scanner a luce strutturata direttamente a video dalla *mesh*, con un riscontro immediato sul paramento. In questo caso si unisce

alla precisione dello strumento la capacità critica e interpretativa dell'architetto che gestisce lo *scanning*. Per le efflorescenze presenti sul materiale lapideo, l'ispezione sul posto e la successiva trasposizione grafica consente d'individuare la provenienza dell'acqua causa del danno; ma il diverso colore della riflettanza acquisito dal laser 3D (verde scuro per le efflorescenze; verde chiaro per il muro), definisce con maggiore chiarezza le aree coperte dalla polvere bianca, cristallina e polverulenta; mentre nella nitida immagine dello scanner si leggono le caratteristiche morfologiche (cristalli, pulviscolo, filamenti) e la corrispondente tonalità cromatica. Per l'aggiunta di malta, direttamente sulla superficie muraria si possono riconoscere i costituenti, la granulometria e la cromia dell'impasto; distinguibile dalla sottostante muratura per la differente riflettanza del laser; viceversa nella *mesh* oltre alla colorazione reale si possono determinare le dimensioni e lo spessore della malta (Fig. 9).

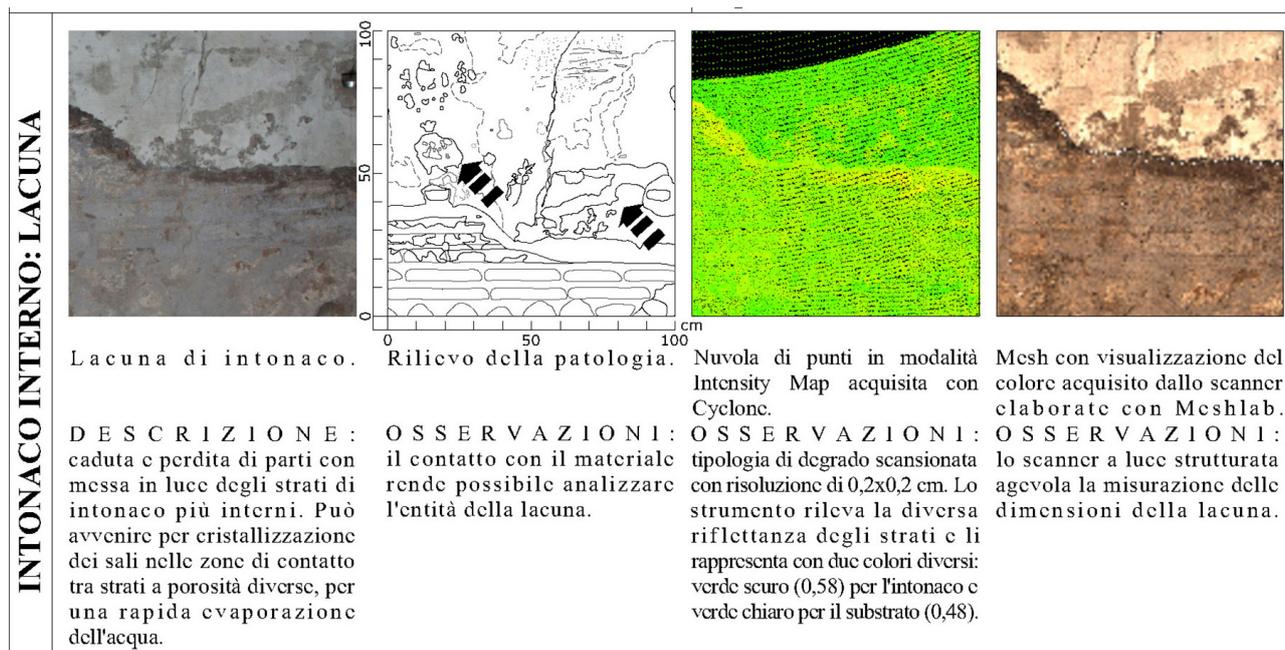
Fig. 10. Roma. Complesso scolastico Angelo Mai, studio del degrado della muratura 1 del I-II secolo d.C. mediante rilievo manuale, laser scanner HDS3000 Leica Geosistem e scanner a luce strutturata Breuckmann SmartScan 3D HE (elaborazione grafica T. Di Lisio).

Per l'intonaco, sul paramento è facilmente identificabile l'entità della lacuna; ma la variazione della riflettanza visibile con il laser rende percepibili gli strati sovrapposti, spesso non osservabili a occhio nudo (verde scuro per l'intonachino, verde chiaro per l'arriccio); nella *mesh* oltre al perimetro esatto della parte lacunosa si può verificare immediatamente sullo schermo lo spessore dei livelli dell'intonacatura. Nel caso della macchia, l'esame in loco e la sua successiva graficizzazione sul disegno di rilievo, aiuta a individuare l'origine della patologia in relazione all'intero edificio; il valore della riflettanza captato dal laser colloca con precisione la macchia sul muro (in verde chiaro); ma solamente la fotocamera integrata dello scanner a luce strutturata ne registra puntualmente la pigmentazione, i materiali estranei e l'acqua, oltre alle dimensioni (Fig. 10).
