SEZIONE 2B

Conoscenza dell'edificio:  
casi-studio

Michele Asciutti

## *L'umidità come traccia storica: la torre sud ovest del complesso monumentale dei Ss. Quattro Coronati in Roma*

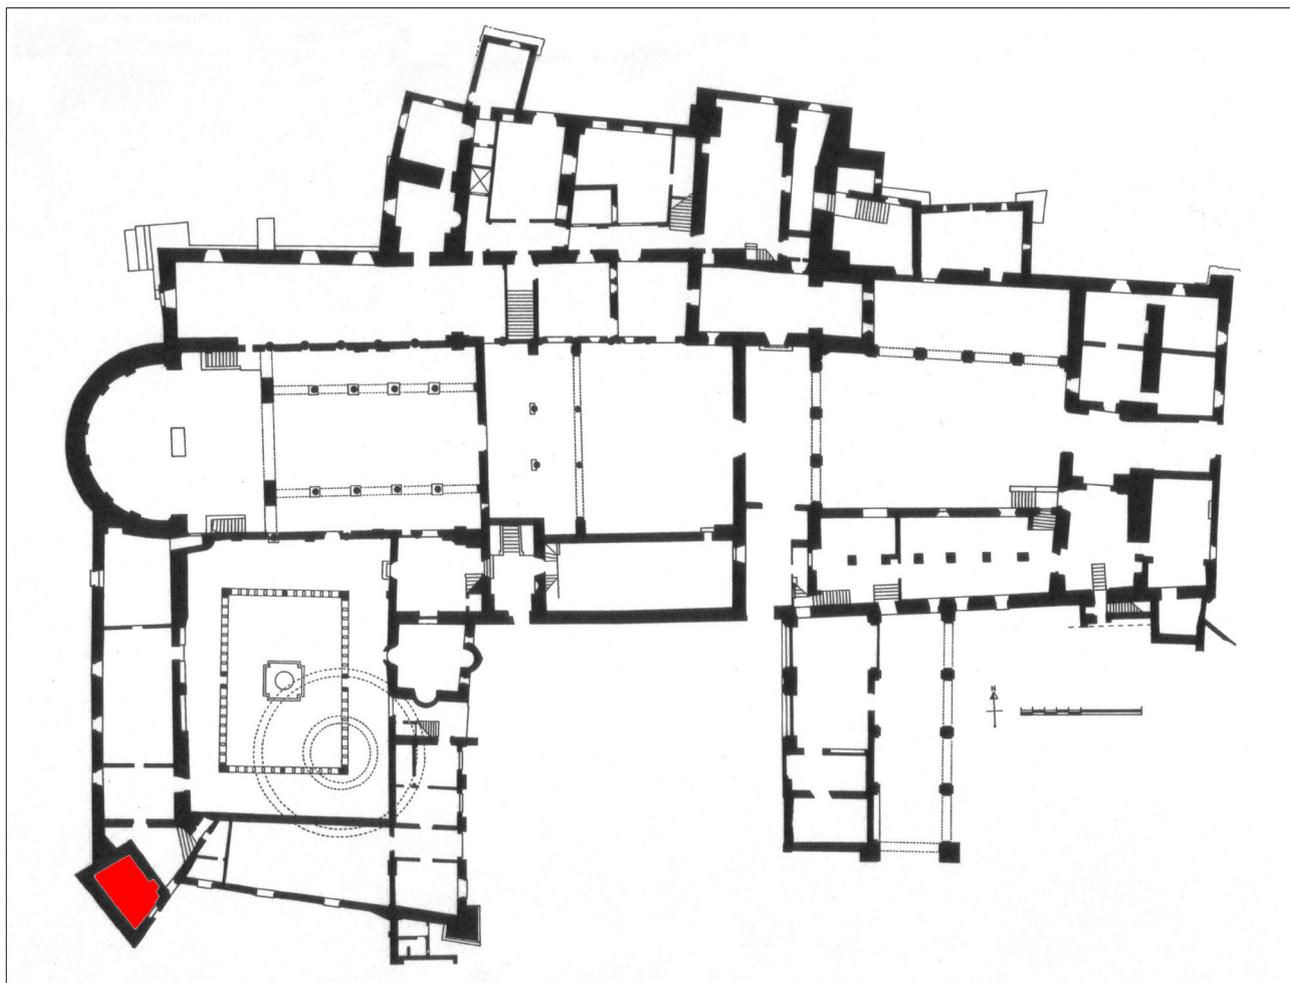
Fig. 1. Planimetria generale del complesso monumentale dei Ss. Quattro Coronati in Roma. Nell'angolo sud ovest è evidenziata la torre in esame (rilievo L. Barelli *et alii*).

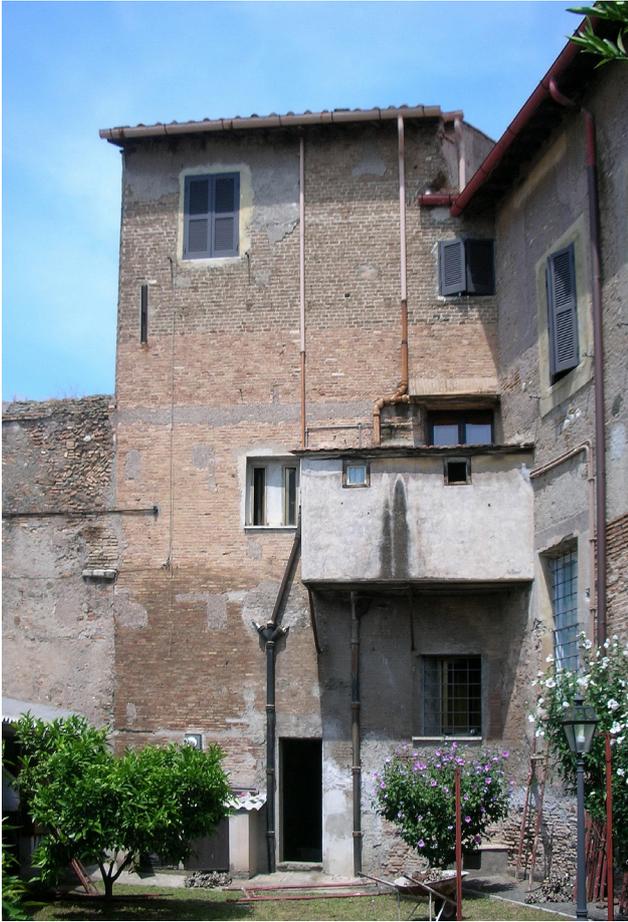
Fig. 2. Roma, monastero dei Ss. Quattro Coronati, prospetto sud est della torre sud ovest del complesso, prima dell'intervento di restauro (foto M. Ascitti 2013).

La struttura, che in origine ospitava probabilmente la residenza del priore, è a tre piani con una copertura a tetto e ha un'altezza di 24 m circa dal livello stradale (*Fig. 2*). Prima degli interventi il piano terra, oggetto per anni di destinazioni improprie (deposito, gallinaio), si presentava in totale stato di degrado, fortemente danneggiato dal passaggio di impianti disordinati e malfunzionanti (*Fig. 3*). Il piano primo ospitava dei bagni, anch'essi fatiscenti, mentre l'ultimo piano era adibito a luogo di preghiera.

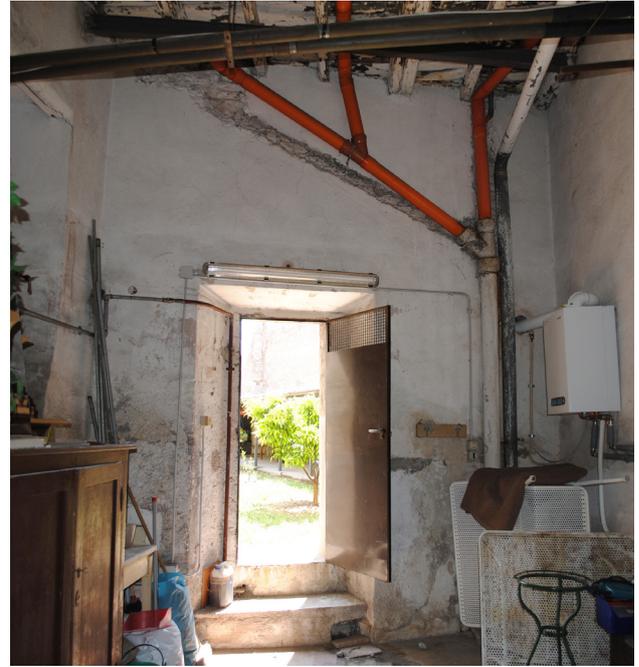
Fig. 3. Roma, monastero dei Ss. Quattro Coronati, interno del primo piano della torre prima dell'intervento di restauro (foto M. Ascitti 2013).

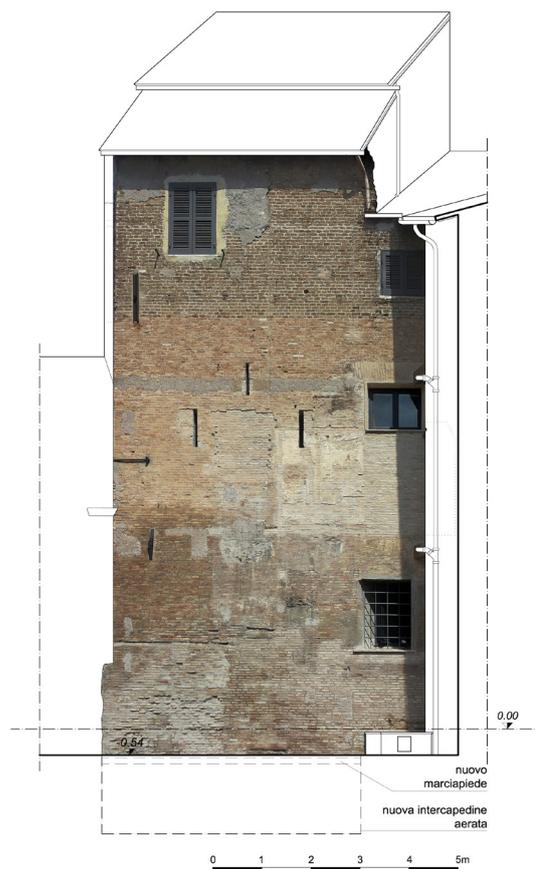
Fig. 5. Roma, monastero dei Ss. Quattro Coronati, prospetto sud est della torre dopo l'intervento di restauro (disegno e foto M. Asciutti 2014).

materiale di recupero proveniente dagli scavi archeologici, ma distinguibili e in leggero sottosquadro (Fig. 5). Un sistema di intercapedini aerate sotto il solaio del piano terra ha permesso infine di difendere le strutture dall'umidità capillare<sup>3</sup>.

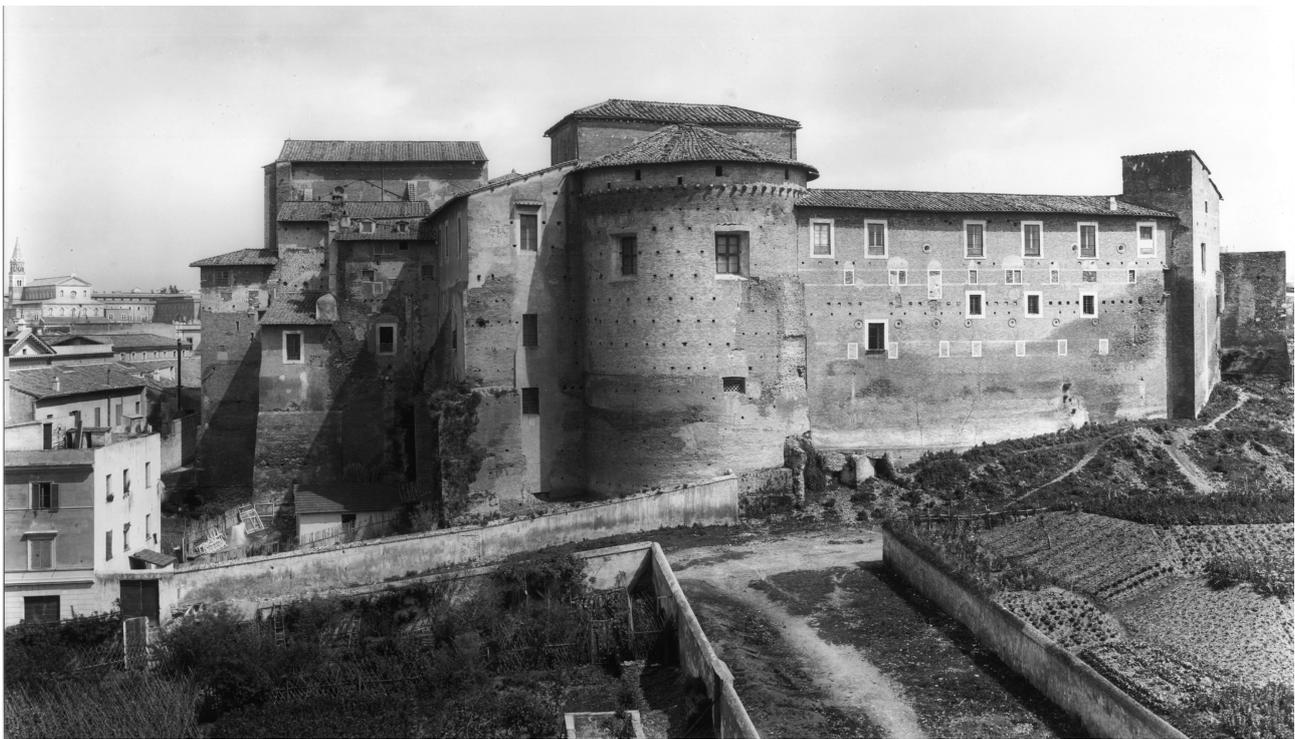
Una macchia scura, generalmente più intensa nelle giornate umide o piovose e più chiara con bel tempo e aria asciutta, è visibile sulla cortina laterizia della torre, con un andamento, non del tutto lineare ma pressoché costante, che va da terra fino al parapetto delle finestre del primo piano, a circa 5 m dal piano di calpestio del giardino sul lato sud est e a circa 11 m dalla strada sul prospetto sud ovest. Da qui la macchia si estende a tutto il prospetto con un andamento leggermente ondulato ma progressivamente discendente fino a circa 6 m dalla strada, per risalire lievemente in prossimità dell'abside della chiesa. Tale alterazione cromatica è evidente con le stesse caratteristiche già in un'immagine fotografica del 1879<sup>22</sup> (Fig. 6).

Fig. 6. Roma, monastero dei Ss. Quattro Coronati, il complesso visto da ovest in una foto del 1879 scattata prima dell'edificazione dell'area circostante (da MUÑOZ 1914).

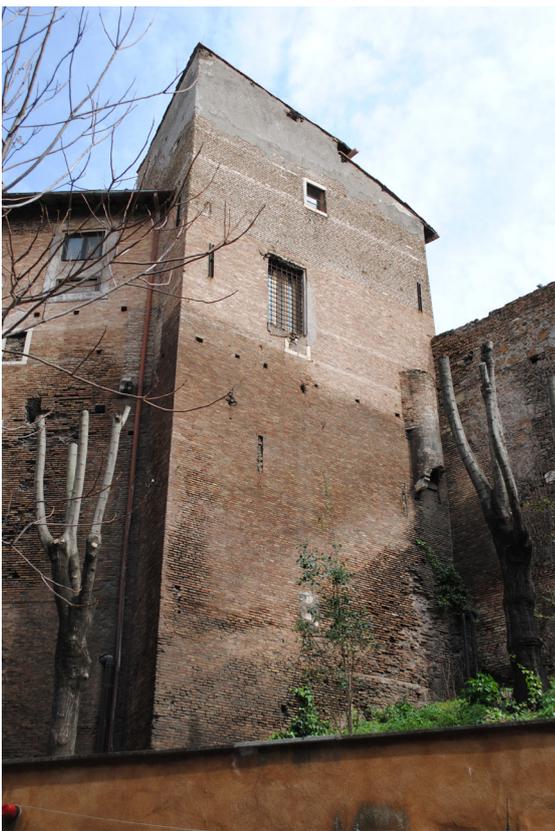
In corrispondenza della macchia sono presenti ingenti segni di erosione della malta e dei laterizi, anche con caduta di materiale, soprattutto nelle zone sotto gli antichi scarichi fognari, due pertinenti a latrine

sospese, una sul prospetto sud ovest della torre, un'altra situata tra il muro nord ovest di questa e il fianco ovest del palazzo – demolita ma di cui sono chiaramente leggibili le tracce – un altro ancora relativo a un pozzo nero retrostante dismesso, sito circa un metro a nord<sup>23</sup> (Fig. 7).

Fig. 7. Roma, monastero dei Ss. Quattro Coronati, prospetto sud ovest della torre e del 'palazzo'. In evidenza la macchia di umidità, gli antichi scarichi delle latrine e i sottostanti segni di degrado della cortina muraria (foto L. Barelli 2013).

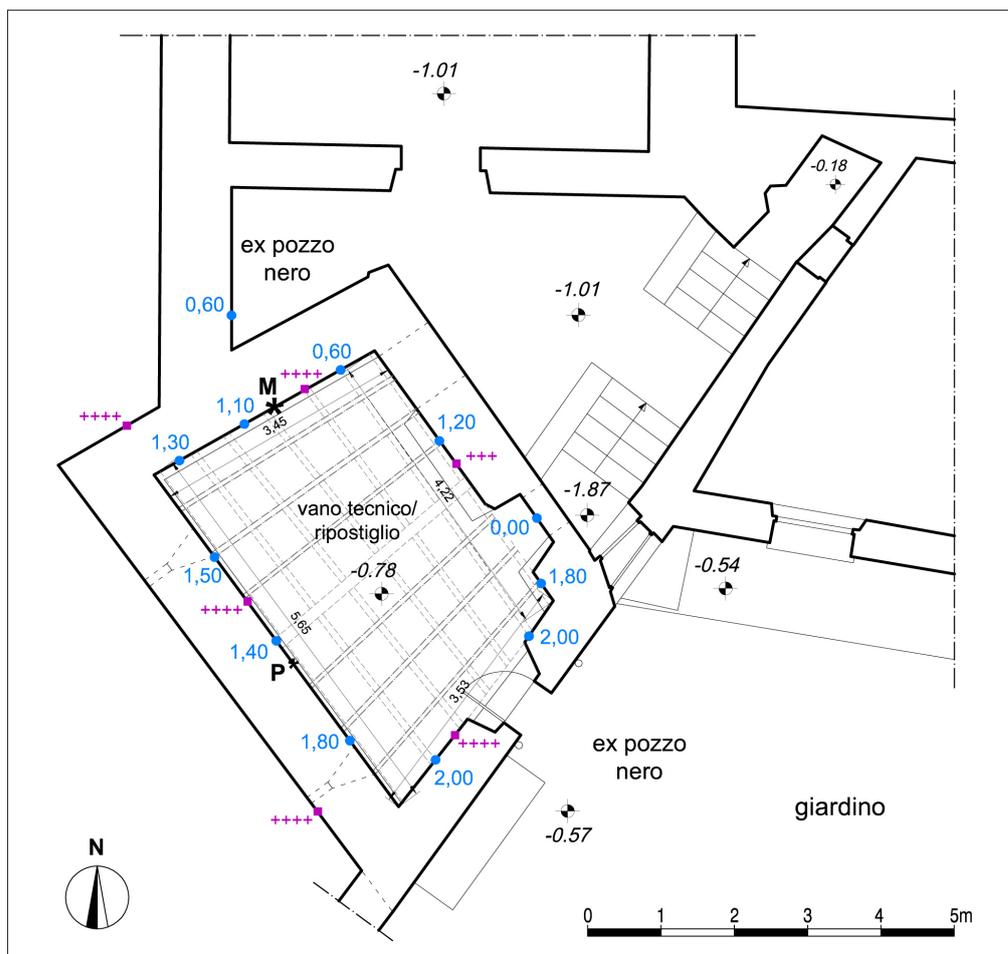
Per valutare l'igrometria delle strutture e soprattutto per delimitare le zone interessate da differente tipo di umidità è stata fatta una campionatura in punti particolarmente significativi e descrittivi dello stato di fatto<sup>25</sup>: l'indagine si è svolta attraverso il rilievo strumentale del contenuto d'acqua nelle murature, integrato da test istantanei per l'individuazione dei sali e analisi di laboratorio su campioni di materiale prelevati sia in superficie, sia all'interno delle murature (*Figg. 8-9*).

Nella torre il livello della zona umida è risultato abbastanza variabile tra punti in cui arrivava a circa 2 m dal livello di calpestio e altri nei quali saliva fino a 60 cm, attestandosi però in generale a una quota di 1,2/1,5 m; tali valori risultavano disomogenei ma mediamente contenuti.

Fig. 8. Analisi dell'umidità della torre – piano terra: rilievo igrometrico strumentale e test nitrati superficiali. I valori indicano la localizzazione della misura e il limite delle muratura umida, mentre i simboli dimostrano una severa presenza di nitrati, ma ancora decisa fino alle quote indicate (elaborazione M. Asciutti 2014).

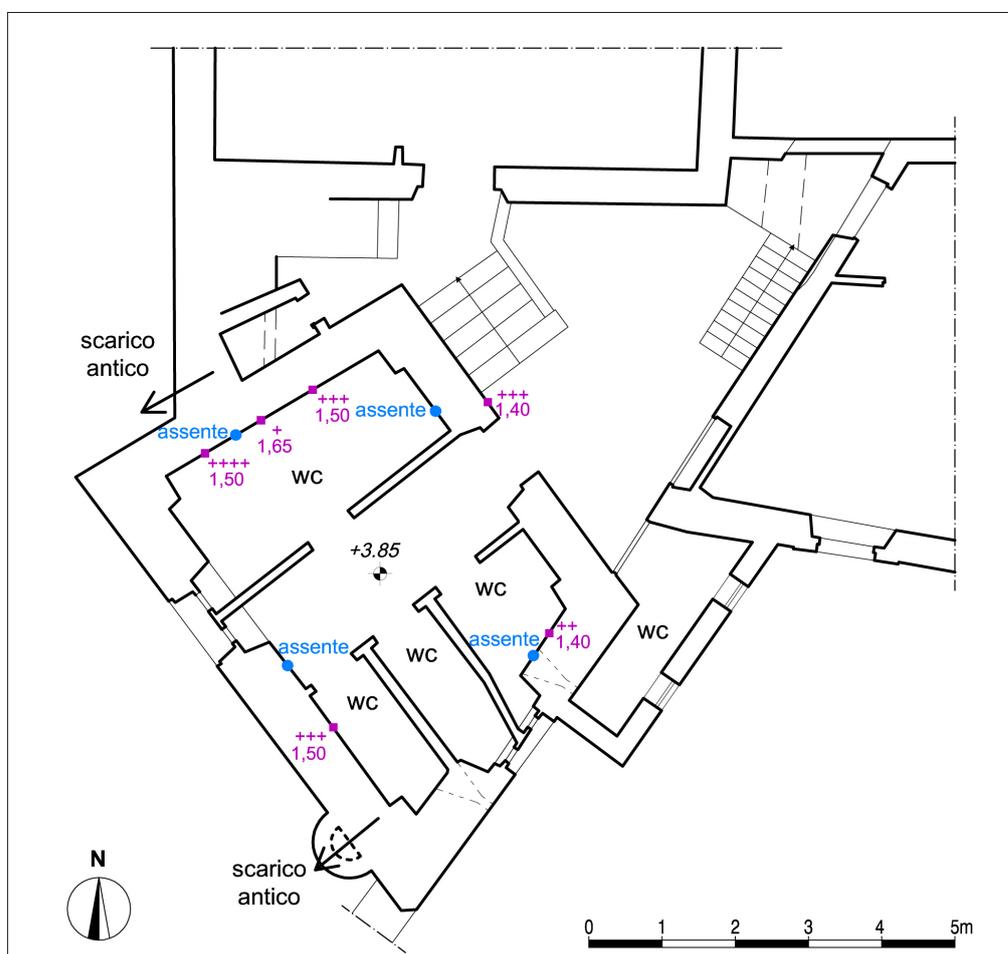
Fig. 9. Analisi dell'umidità della torre – piano primo: rilievo igrometrico strumentale, test nitrati superficiali. I valori indicano l'assenza di umidità e una presenza inferiore di nitrati ma ancora decisa fino alle quote indicate (elaborazione M. Asciutti 2014).

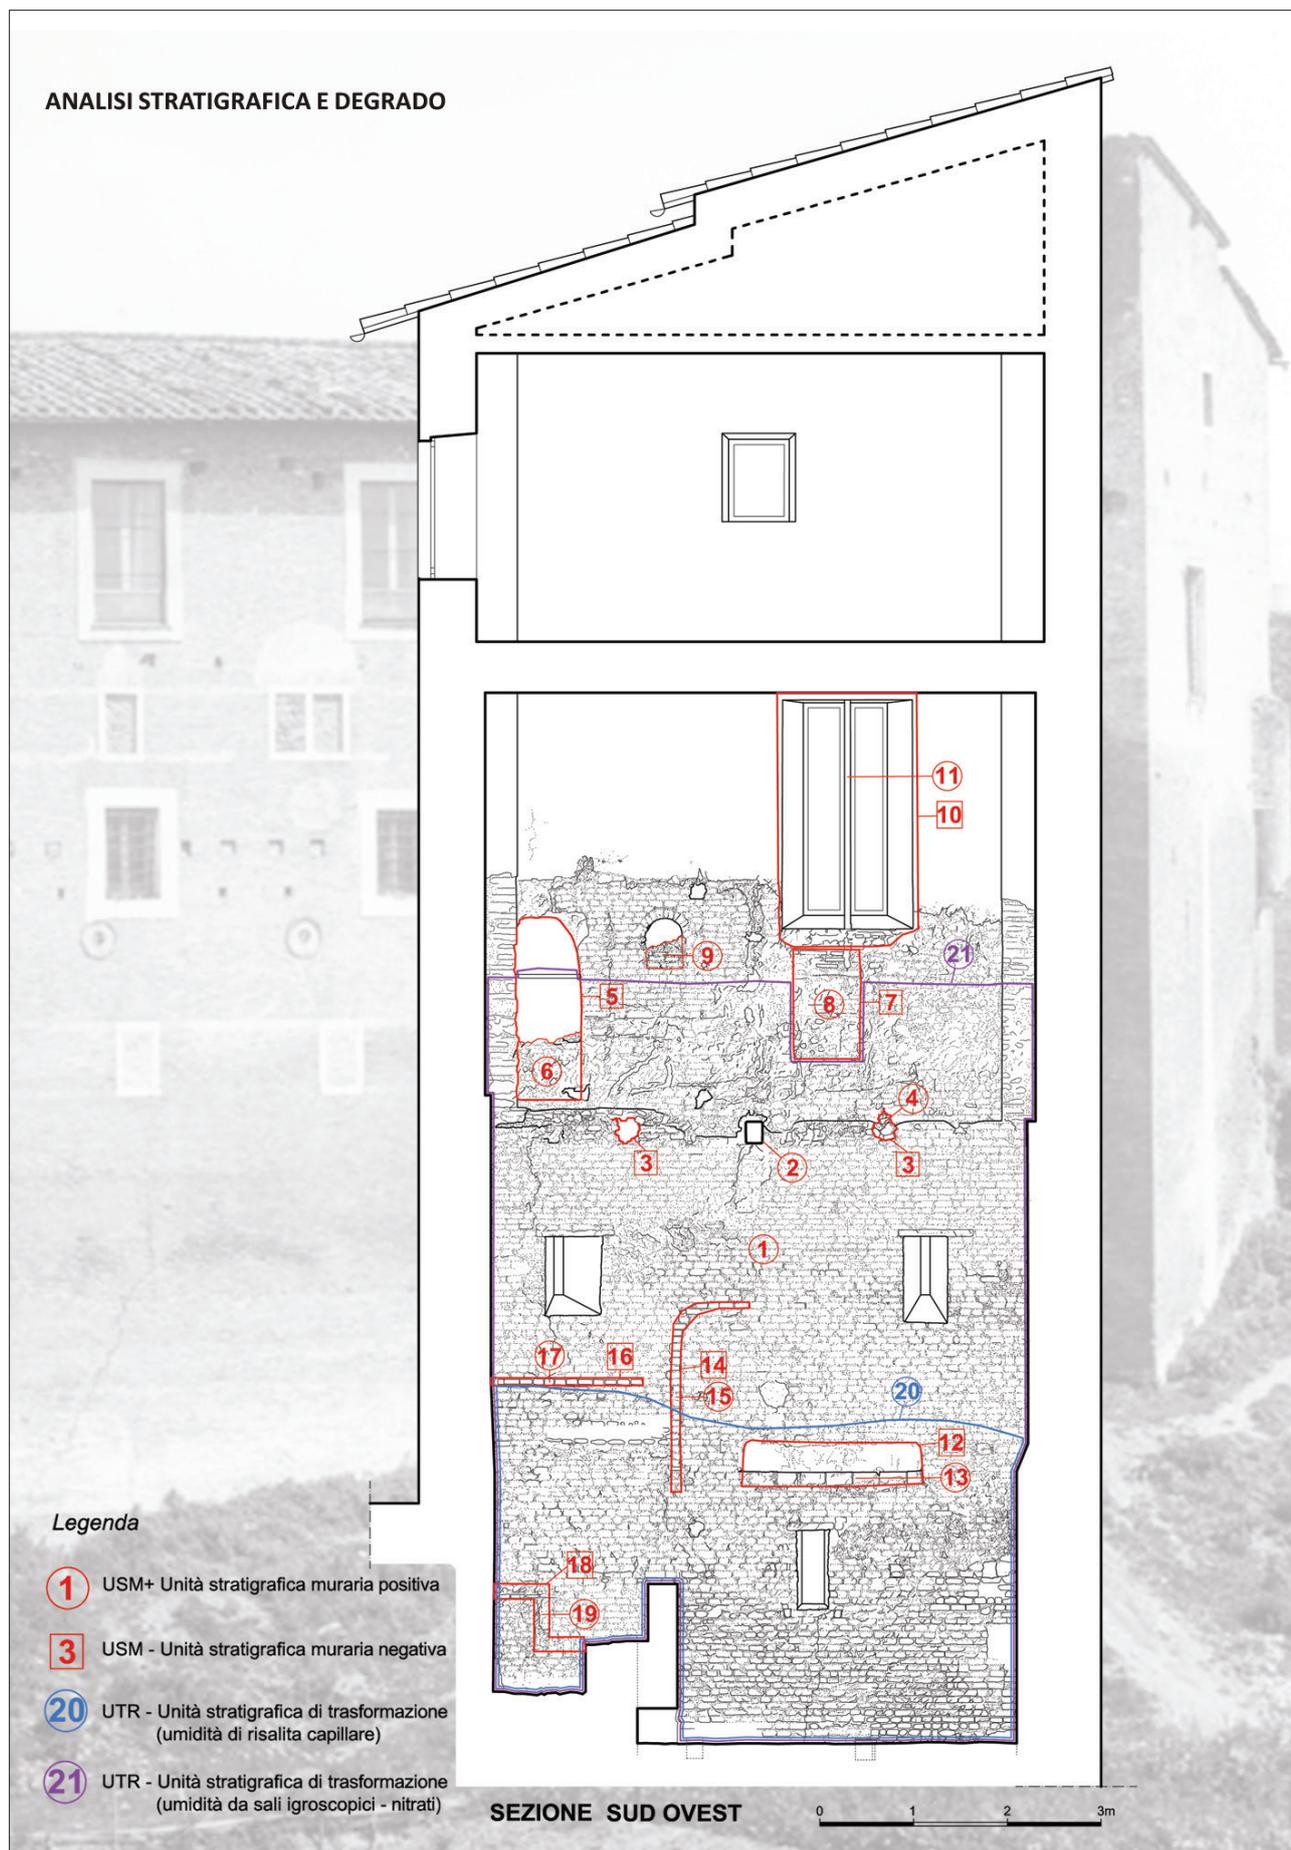
La particolarità sta nel fatto che effettuando le misurazioni sopra la zona asciutta si è rilevata di nuovo la presenza di acqua, con valori strumentali molto variabili che in alcuni punti arrivavano a livelli elevati. Questo dato è stato riscontrato in tutte le pareti, all'interno e all'esterno, per l'intera altezza del piano terra della torre, fino a circa 1,5 m sul pavimento del primo piano, ossia a circa 5 m dal piano di calpestio del giardino sul lato sud est e a circa 11 m dal livello del terreno sul prospetto verso la strada pubblica (*Fig. 10*).

Fig. 10. Sezione interna raffigurante la parete sud ovest della torre con indicate le Unità Stratigrafiche Murarie (USM), insieme alle Unità di Trasformazione (UTR). In evidenza il livello del degrado dovuto all'umidità di risalita e a sali igroscopici (elaborazione E. Scopinaro e M. Asciutti 2014).

Sono stati in effetti precedentemente evidenziati gli impianti medievali sui lati verso ovest della torre e del palazzo, dai quali ha origine la macchia scura che è possibile quindi considerare dovuta all'ampia diffusione di nitrati depositati nel tempo dalle acque nere di scolo.

I nitrati e i cloruri sono perciò di origine antica, dovuti allo stato di esercizio degli scarichi nel passato – con perdite di acque luride da tubazioni, canali e pozzi neri – e a violente invasioni capillari da acque disperse, oggi regresse, che hanno veicolato i sali impregnando in grande quantità le strutture.

Di conseguenza per evitare l'apporto alle murature d'acqua e sali provenienti dal terreno e per ottenere le condizioni igienico-sanitarie e di comfort termoclimatico necessarie alla più completa vivibilità degli ambienti della torre, è stata ridotta l'umidità di risalita capillare attraverso intercapedini per diminuire l'area di contatto delle strutture col terreno e aumentare la superficie evaporante, favorendo una maggiore circolazione d'aria funzionale all'asciugamento dei muri.

Stabilita dunque l'esigenza della conservazione di tale traccia, unica deroga appare quella dell'estrazione superficiale localizzata dei sali, una volta eliminata la capillarità causa di diffusione dei nitrati, per consentire il consolidamento delle cortine in pericolo, a garanzia di una maggiore durabilità.
