**VERSO UNA GESTIONE CONSERVATIVA DEI CENTRI STORICI MINORI**

**IL CASO DI CALCATA**

*Tesi di dottorato*

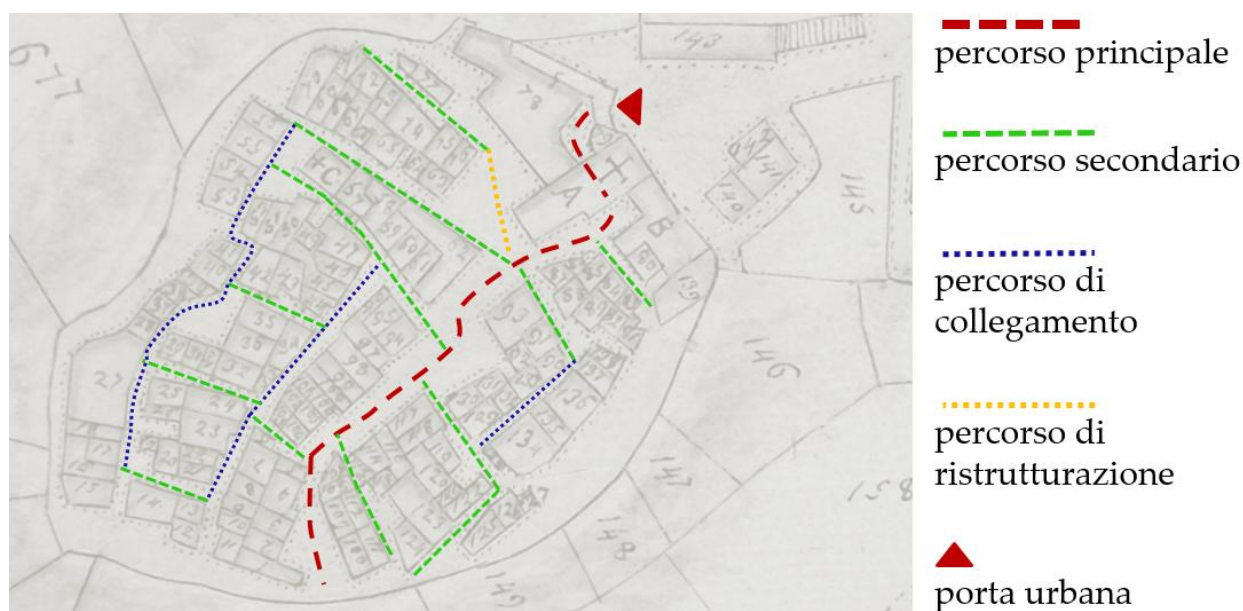
Fig. 5 – Gerarchia dei percorsi alla scala urbana (elaborazione su mappa del catasto gregoriano, 1819-20)

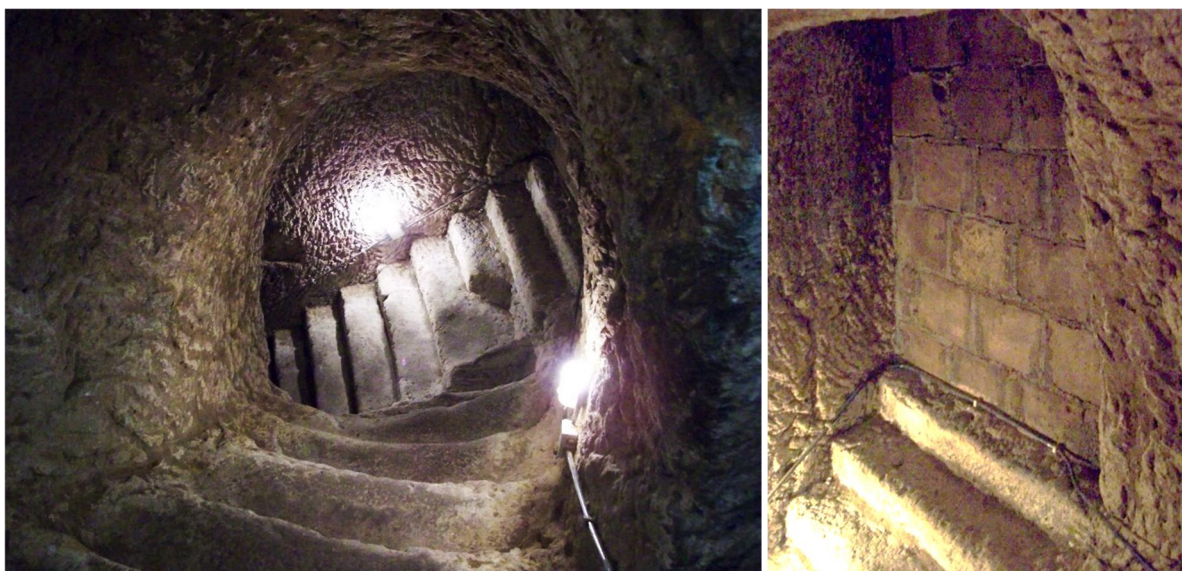
Figg. 6a e 6b – Una scala che conduce verso i vani ipogei ne intercetta un'altra, quasi ortogonale, che conduce agli stessi ambienti; il corridoio tufaceo attraversato da quest'ultima è a sua volta tamponato, a testimonianza di una parcellizzazione delle pertinenze sotterranee (foto dell'A.)

Gli elementi che hanno risentito del maggior livello di approssimazione, nei documenti catastali reperiti, si riferiscono soprattutto al complesso rapporto fra l'abitato di superficie e gli ambienti ipogei, e quindi alla relazione fra i vani collegati in vario modo alle cantine e alle pertinenze sotterranee; queste ultime, peraltro, hanno subito nel tempo processi di modificazione, rifusione e parcellizzazione, difficilmente controllabili con gli strumenti tradizionali di rilevamento, dando luogo a una fitta trama di collegamenti in minima parte ispezionabili<sup>22</sup> (figg. 6a e 6b).
