LE MURA AURELIANE NELLA STORIA DI ROMA

La Porta Clausa presso il lato sud del Castro Pretorio

Michele Asciutti

Sapienza Università di Roma - Scuola di specializzazione in Restauro dei monumenti di Roma Tesi di specializzazione | a.a. 2005-2006

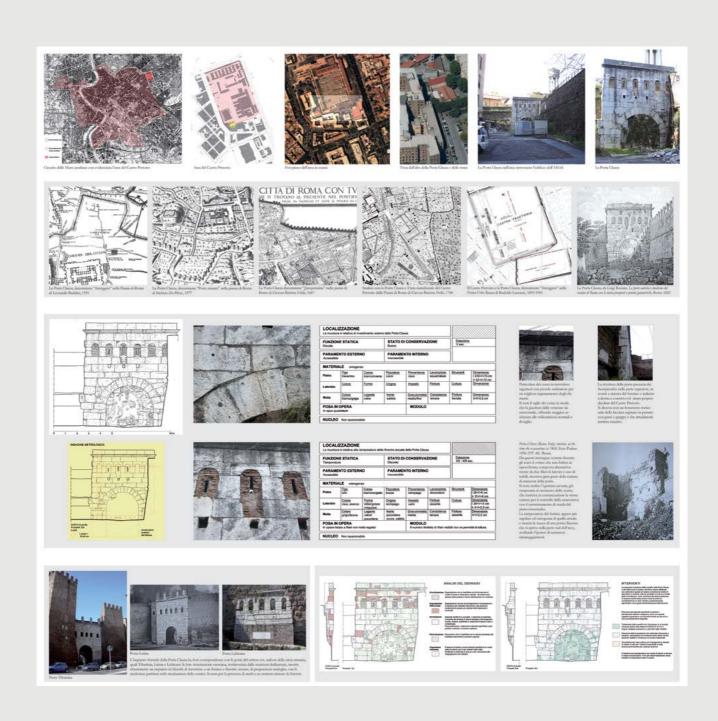
La porta è costituita da un fornice delle dimesioni di m 4,10 di ampiezza, in conci di travertino e presenta in alto sei finestre arcuate corrispondenti alla camera di manovra per la chiusura della saracinesca; la sommità inoltre è coronata da una cornice con attico. Queste caratteristiche ne rivelano la presumibile sistemazione onoriana. I conci ben conservati mostrano gli incassi circolari del sistema di sol-levamento e posa in opera (ferrei forfices) ed alcuni pezzi risultano sagomati con piccole scalinature per un migliore ingranamento degli stessi. L'analisi metrologica conferma l'utilizzo del piede romano come unità di misura dei singoli conci, come per il resto dell'intera conformazione architettonica.

All'interno della camera di manovra le finestre sono nascoste da un muro di fodera in opera listata cui corrisponde all'esterno la tamponatura delle singole luci. Secondo pareri discordanti, questo intervento sarebbe attribuibile a un re-stauro promosso nel VI sec. dal generale Belisario o a successivi lavori del XII-XIII secolo. L'analisi delle murature evidenzia un apparato in laterizi e tufelli di recupero piuttosto irregolare, dalle dimensioni, consistenza e colore differenti, caratteristiche che suggeriscono, insieme ad opportuni confronti la datazione più tarda. Prima della tamponatura delle aperture, la terza finestra da sinistra è stata allungata fino a tagliare tutto il concio sottostante, al disotto del quale si aprono tre fori che fanno pensare alla presenza di un affaccio verso l'esterno. Nelle tamponature sono state poi aperte nel 1870 delle feritoie per fucileria. L'arco principale è invece chiuso da una muratura estremamente irregolare in pezzame misto di riutilizzo.

L'esposizione agli agenti atmosferici e l'assenza di protezione hanno favorito il proliferare di vegetazione infestante, muschi e licheni, la disgregazione dei materiali e la formazione di tenaci incrostazioni dovute alle patine biologiche e a fattori di inquinamento atmosferico. Lo stress termico e igrometrico dei materiali sottoposti a rapide variazioni ha provocato fenomeni di alveolizzazione del travertino, di erosione, scagliatura e disgregazione delle bozze di tufo e delle malte.
