La arquitectura franciscana en México (1523-1570)
Investigación sobre las obras atribuidas a Juan de Alameda
El caso del convento de San Martín Caballero en Huaquechula, Puebla

LA-Láminas del levantamiento arquitectónico

LA-1.1. PLANTA DE CONJUNTO

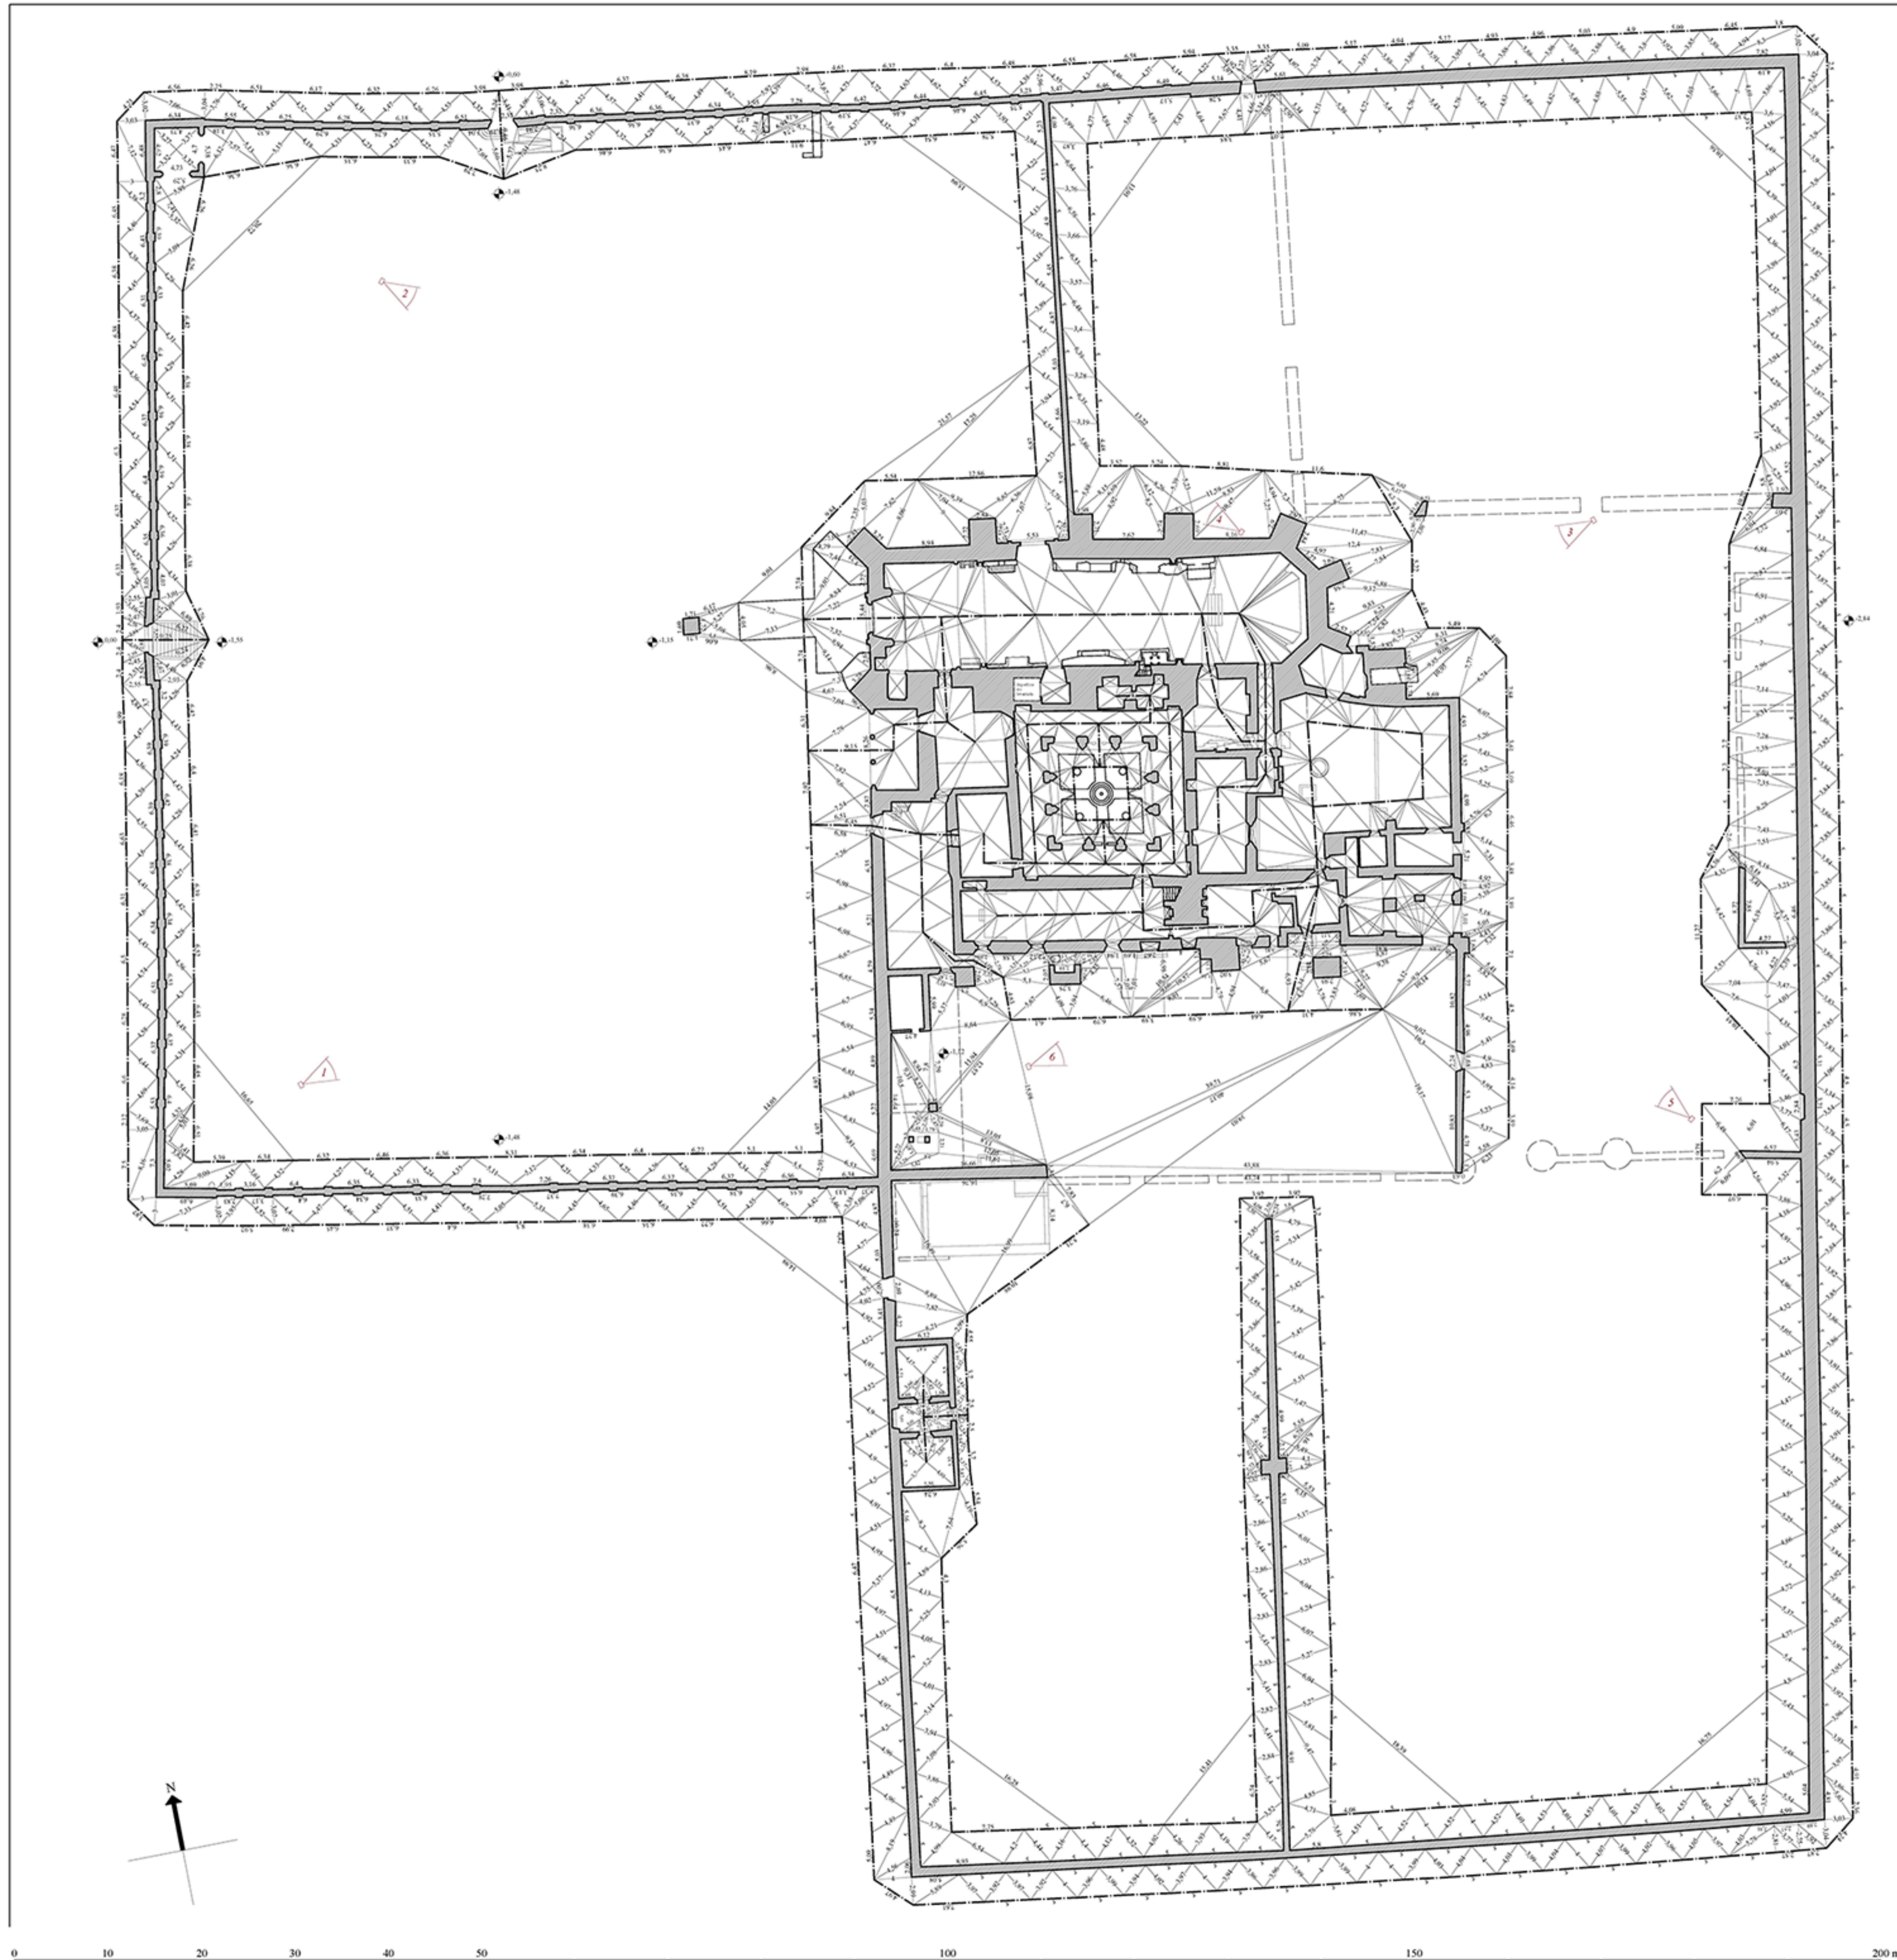
Escala: 1:400
Superficie levantada: 27,843.81 m²

*La superficie incluye la parte interna de la planta baja del templo y convento.
Los cotos de los ambientes internos se han colocado en la lámina 1.2.
Se ha evidenciado sólo el proyecto de triangulación para la toma de medidas.

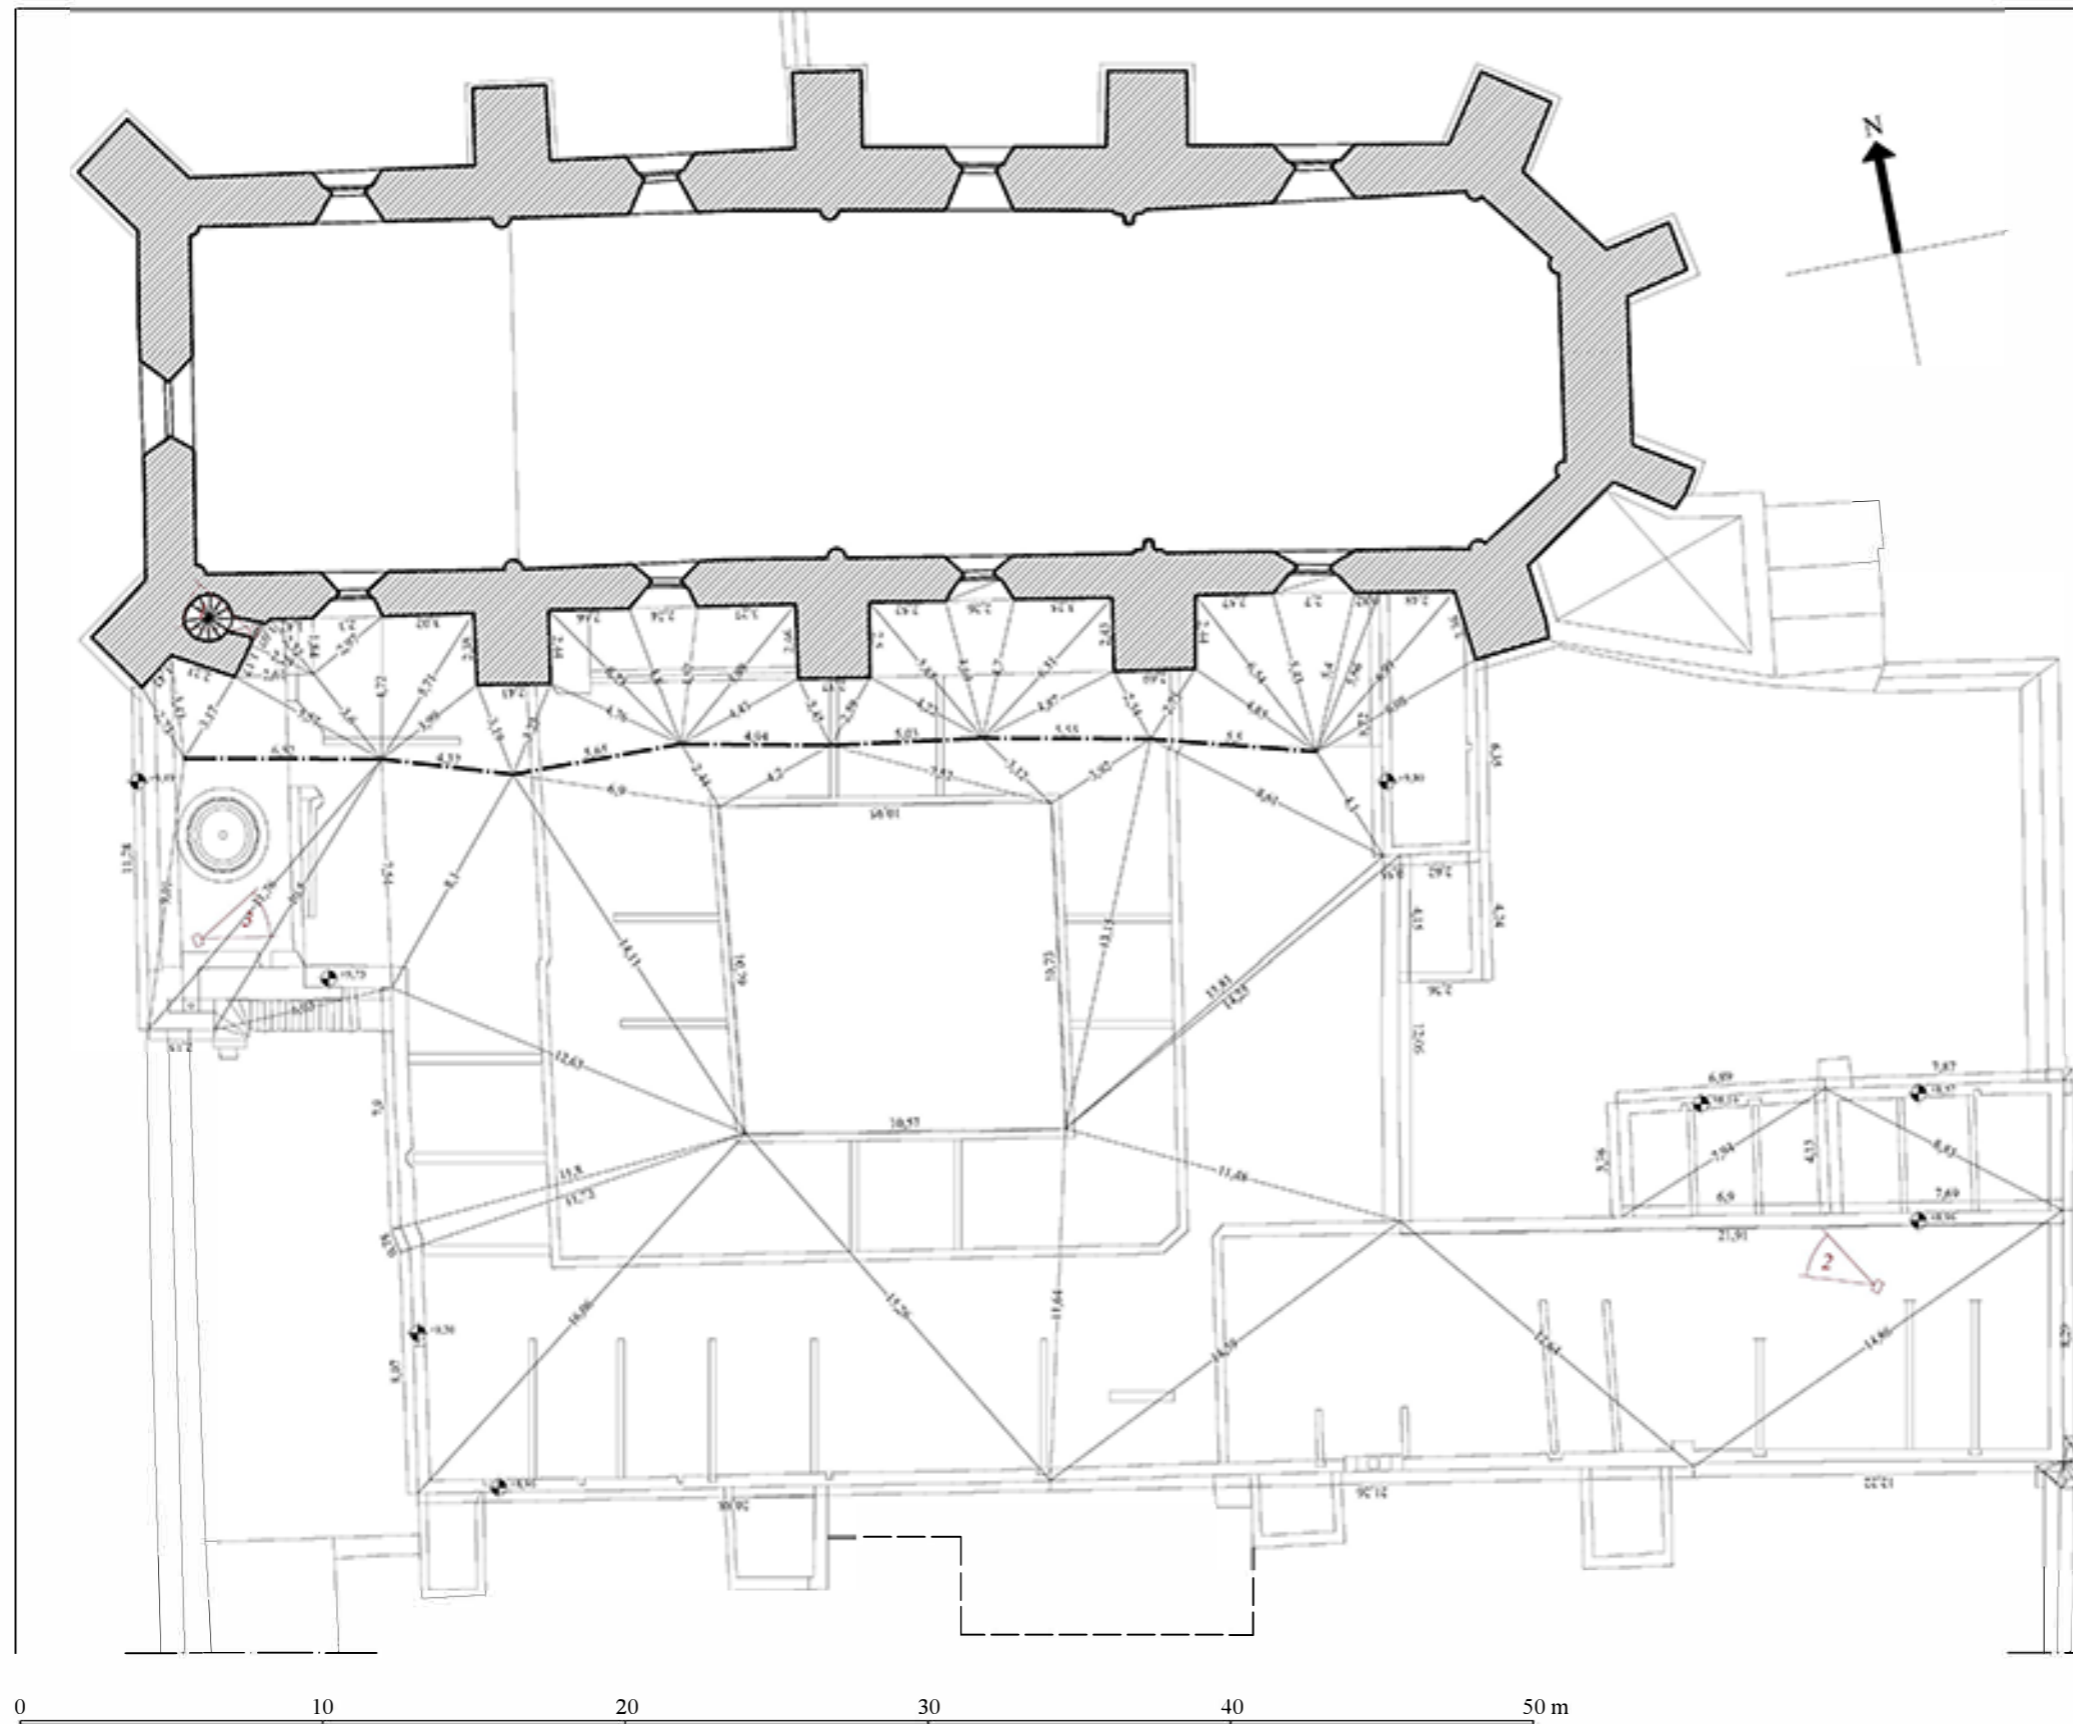
LA-I.4. PLANTA DE AZOTEAS DEL CONVENTO

Escala: 1:250
Superficie levantada: 2.093,21 m²

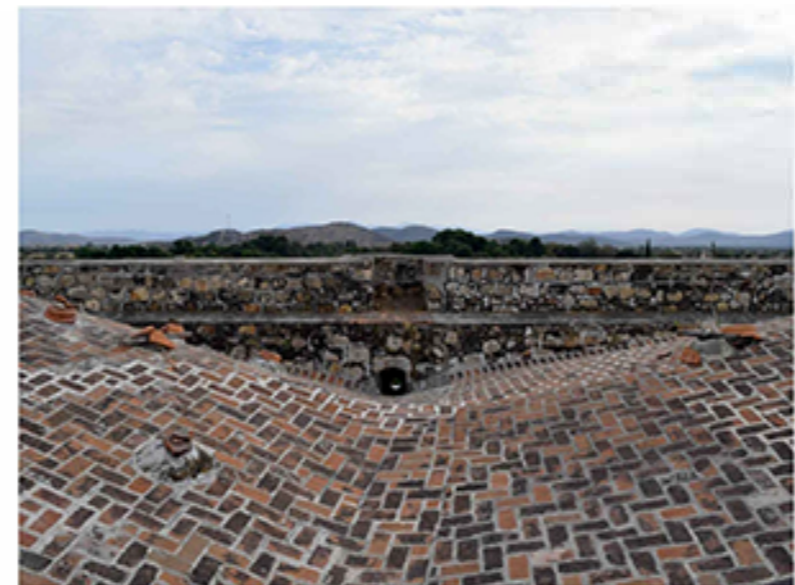
2. Detalle del extradós de las bóvedas de la iglesia.

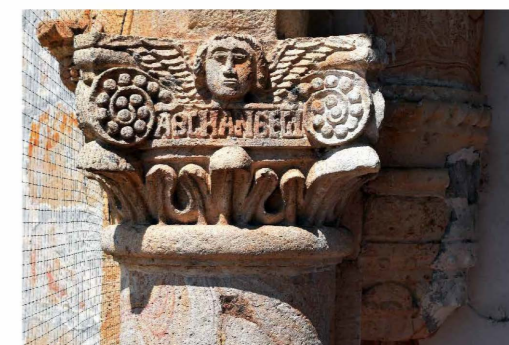
1. Capitel de la columna izquierda de la capilla abierta.

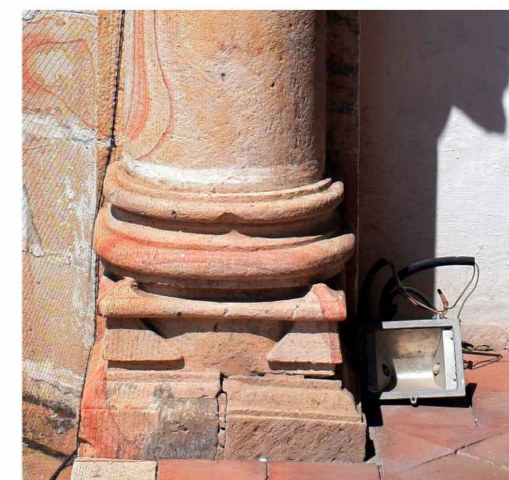
2. Base de la columna izquierda de la capilla abierta.

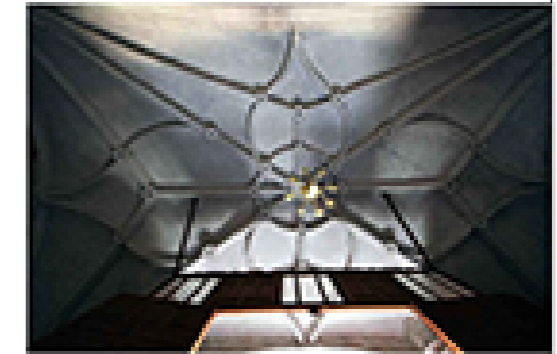
1. Bóveda del sacramento *

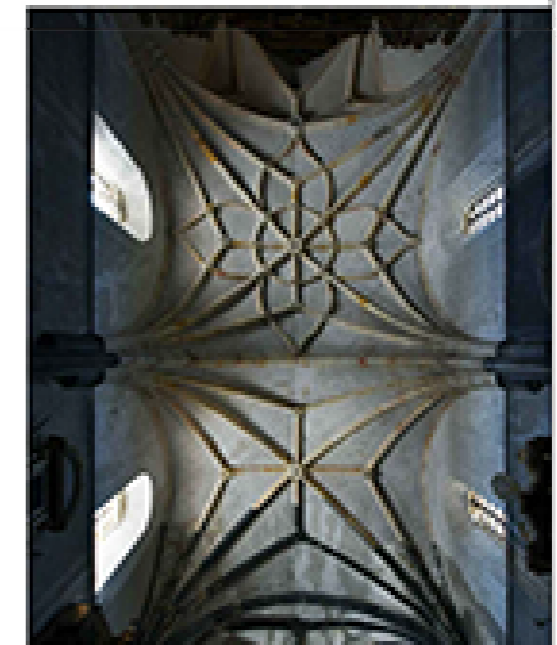
2. Bóvedas del tercer y cuarto tramo de la nave.

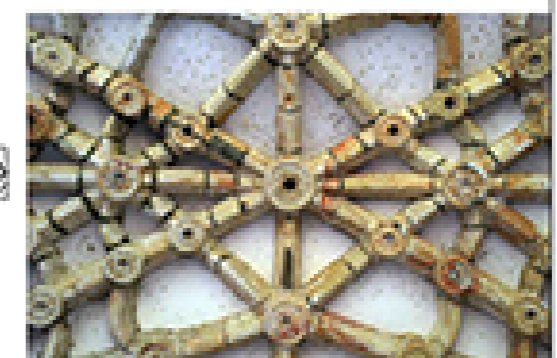
3. Detalle de la bóveda de la capilla oblicua *

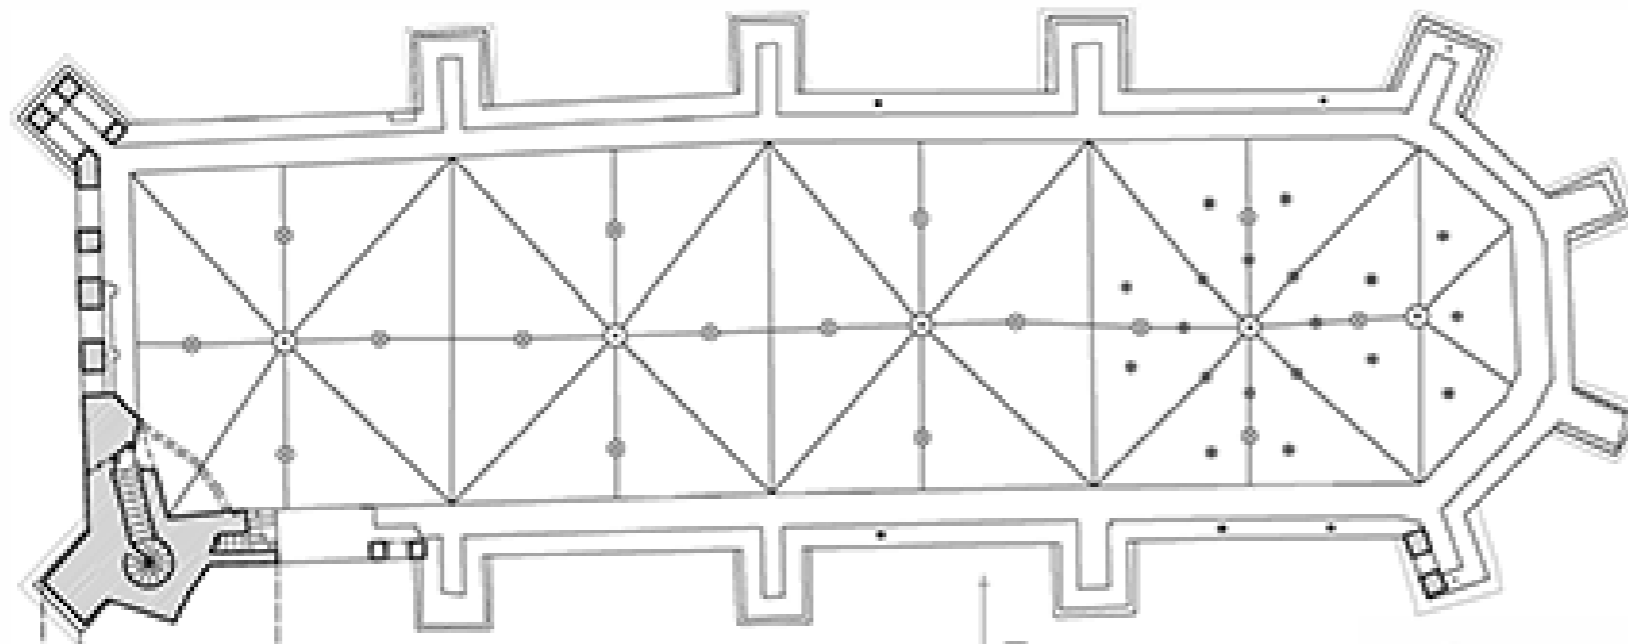
LA-2.5. PLANTA DEL EXTRADÓS
DE LAS BÓVEDAS DE LA IGLESIA
Y FACHADA PRINCIPAL DEL COMPLEJO MONÁSTICO

Escala: 1:250

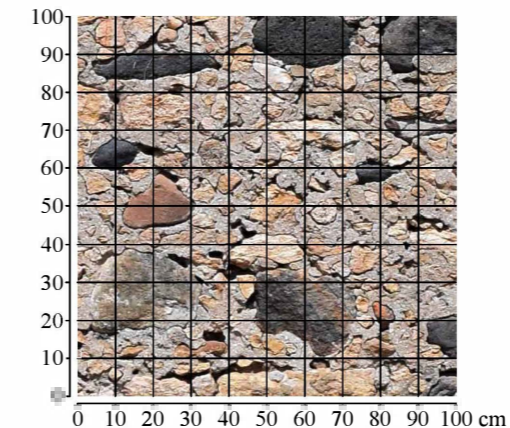
Tipo de estructura muraria "A"
(Segundo cuarto del siglo XVI)

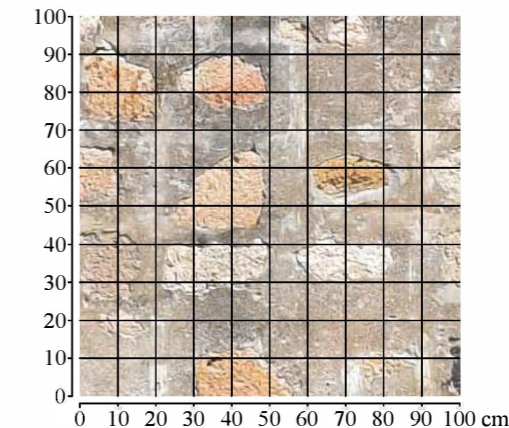
Tipo de estructura muraria "B"
(Tercer cuarto del siglo XVI)

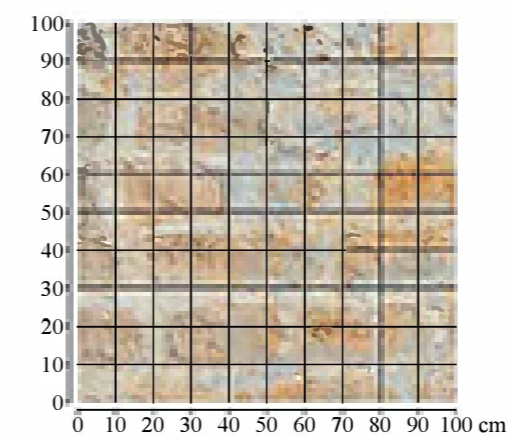
Tipo de estructura muraria "C"
(Tercer cuarto del siglo XVI)

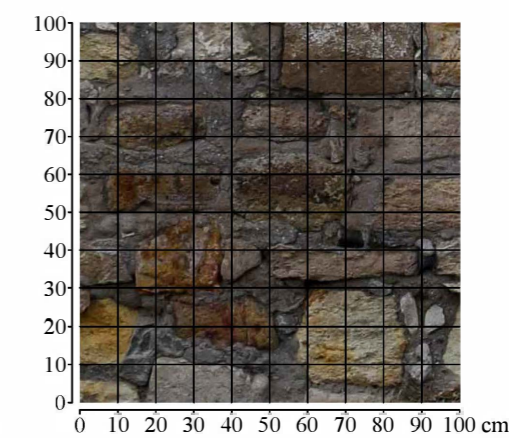
Tipo de estructura muraria "D"
(Tercer cuarto del siglo XVI)

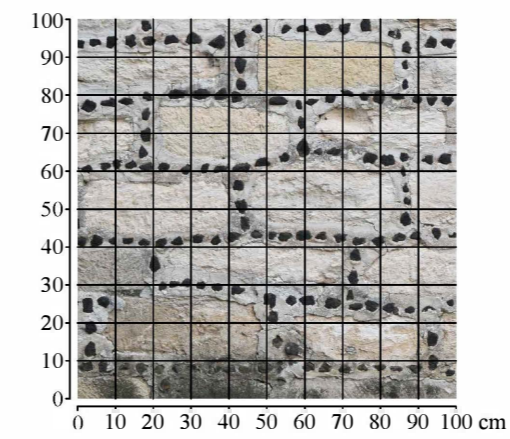
Tipo de estructura muraria "E"
(Tercer cuarto del siglo XVI)

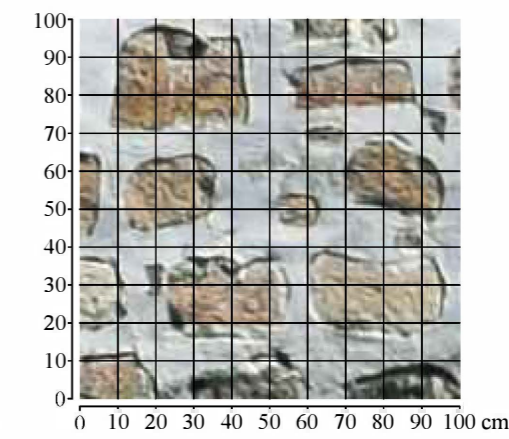
Tipo de estructura muraria "F"
(Tercer cuarto del siglo XVI)

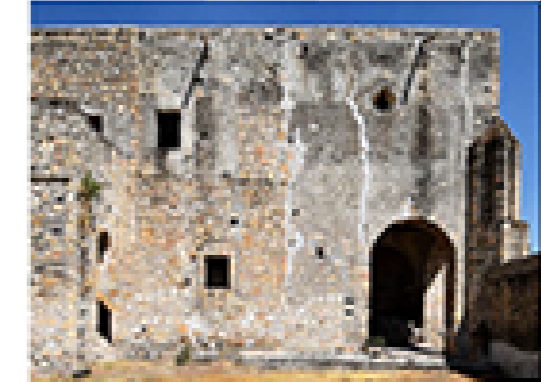
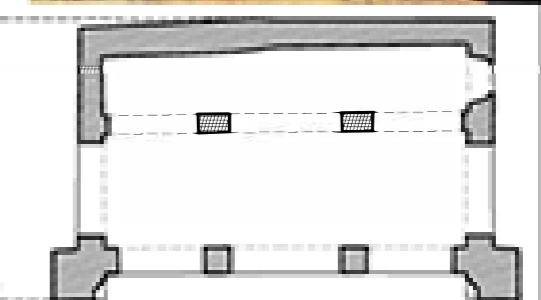
Fachada sur y reconstrucción hipotética, respectivamente, de la estructura primitiva del segundo cuarto del siglo XVI.

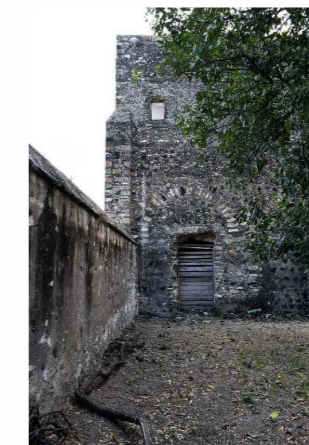
Fachada parcial norte de la estructura primitiva del segundo cuarto del siglo XVI.

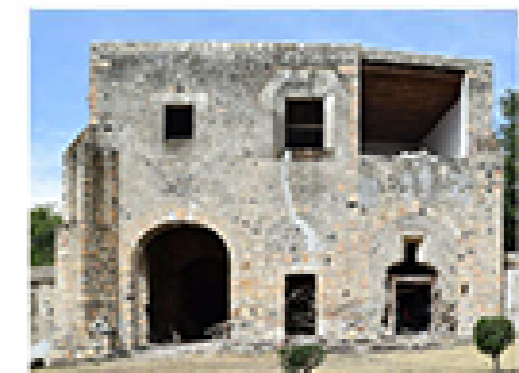
Fachada este de la estructura primitiva del segundo cuarto del siglo XVI.

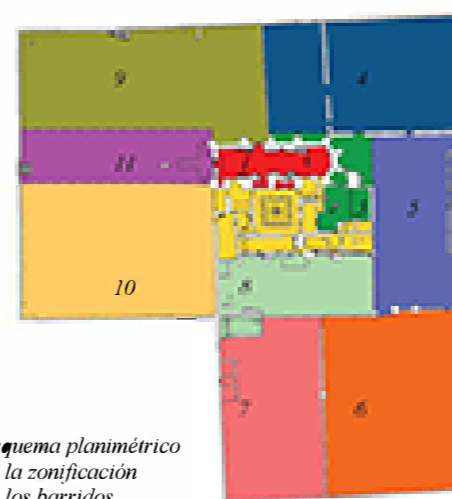
Esquema planimétrico de la zonificación de los barridos

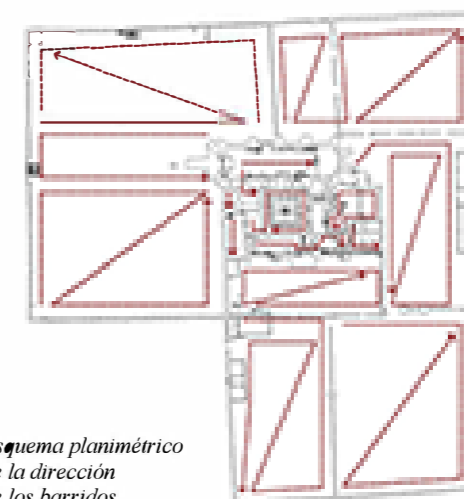
Esquema planimétrico de la dirección de los barridos

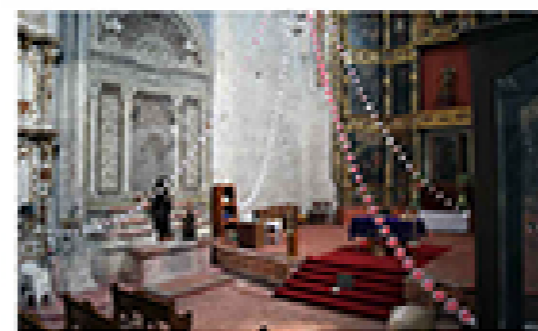
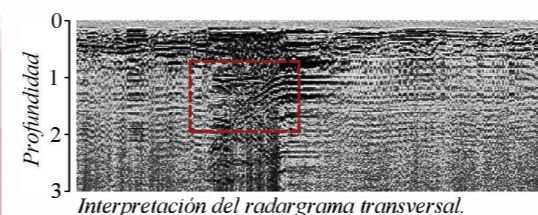
A. Vista de la capilla mayor desde el púlpito. La estructura individuada se encuentra a los pies de la escalera del altar. Se trata de una losa, posicionada perpendicularmente al eje de la nave a cerca 1 m de profundidad, y de dos muros verticales. El sondeo se realizó a 25 m de penetración con un GPR Quantum de triple frecuencia 0-1000 mhz.

— Losa de 1.80 x 0.70 m aproximadamente.
 — Estructuras verticales.

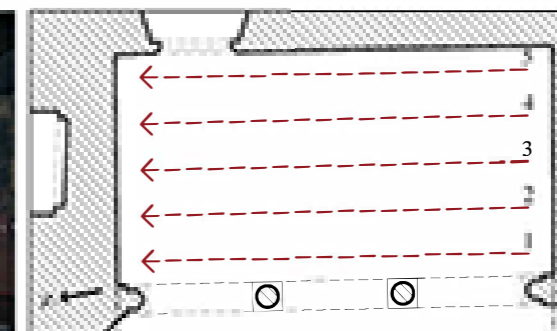
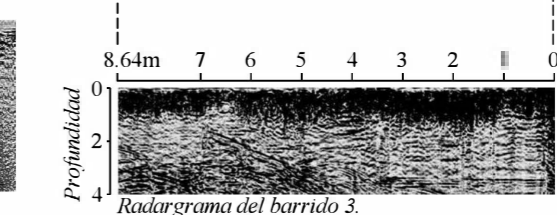
B. Planta arquitectónica de la porteria del convento. Las flechas indican la dirección de los barridos realizados con un georradar de mano (GPR Easy Rad, frecuencia 50-100 mhz) a 4 m penetración. En el tercer recorrido, del que se agrega el radargrama con su respectiva interpretación, se evidencia una rampa.

— Rampa y nivel de arranque
 — Probable parte de la cimentación del templo
