Scuola di Dottorato in Archeologia
(XXX ciclo)

Tesi di Dottorato in
Rilievo e Analisi Tecnica dei Monumenti Antichi

**Il tratto di *Aqua Claudia* e *Anio Novus* tra Porta
Furba e Via Frascati: analisi tecnico-strutturale
delle opere manutentive e di consolidamento
antiche**

Dottorando:
Leonardo Radicioni
Matr. 1193892

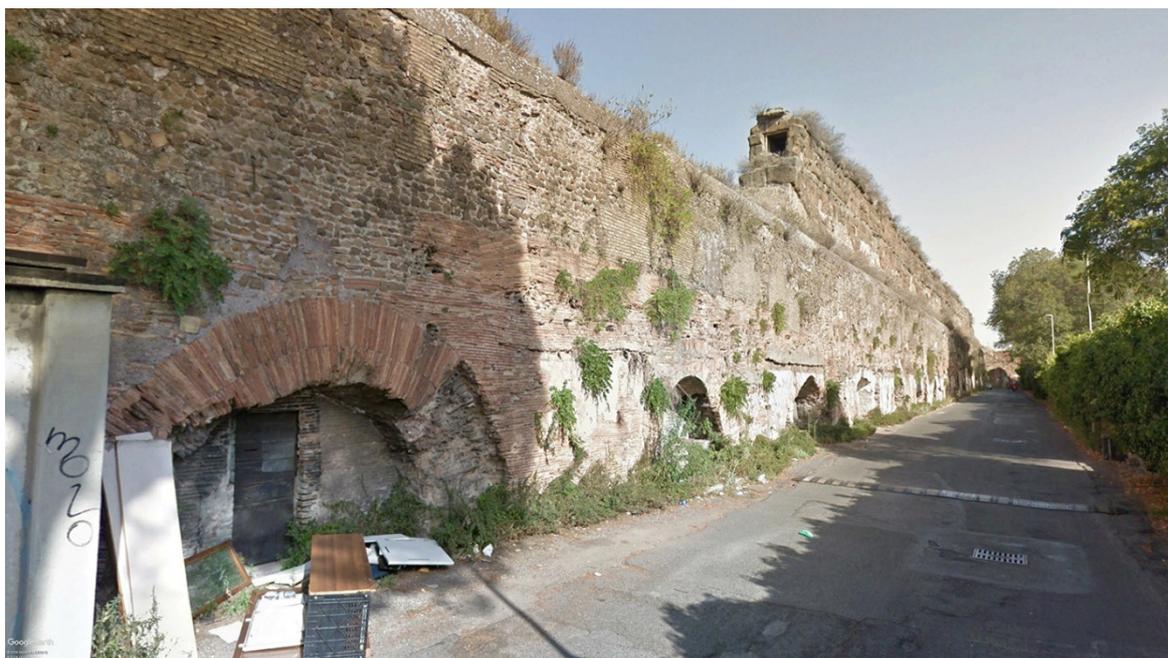
Fig. 1 – Ispessimento del lato E dell'acquedotto in Via del Mandrione (Fonte: Google).

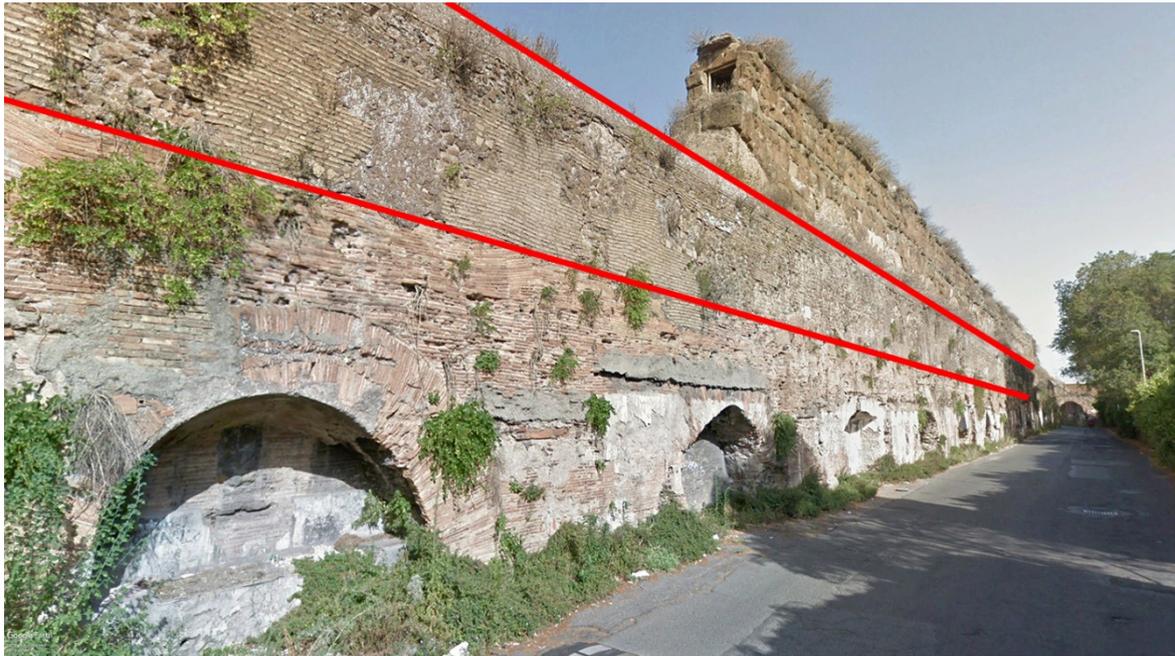
Fig. 20 – Acquedotto Felice in Via del Mandrione: si noti la sovrapposizione al muro di ispessimento dell’*Aqua Claudia-Anio Novus* (Fonte: Google, Elaborazione L. Radicioni).

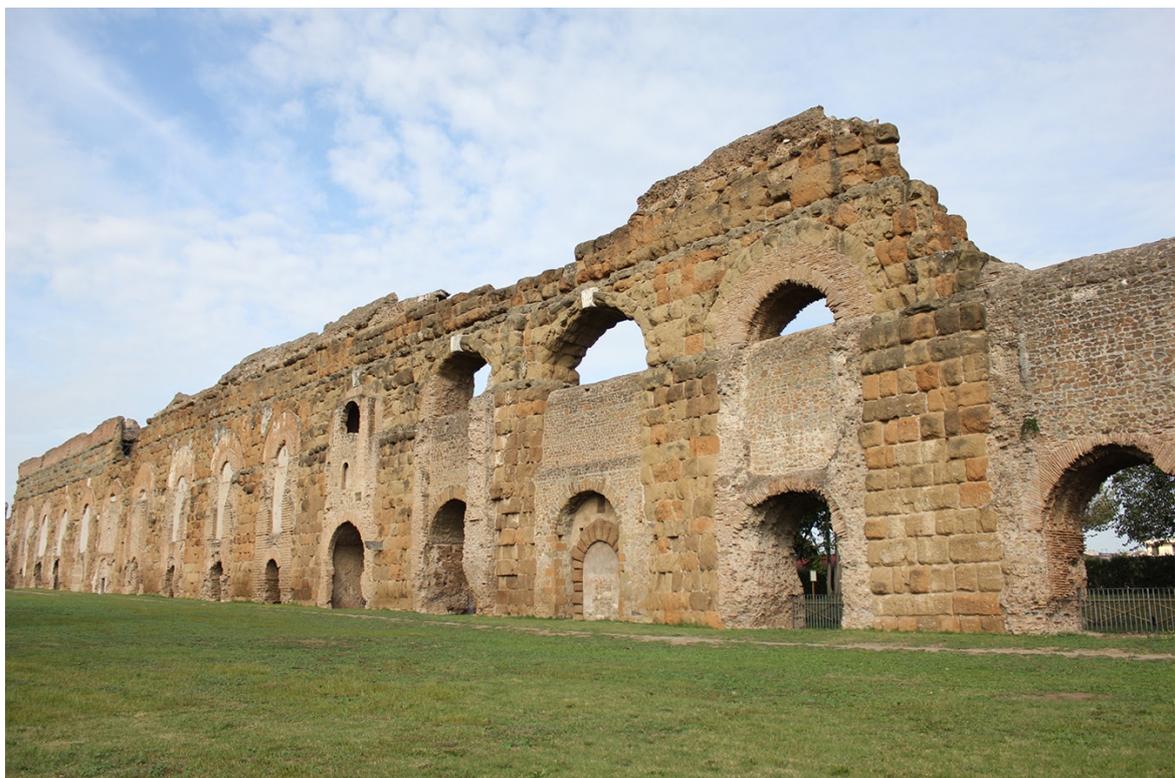
Fig. 21 – Acquedotto Felice alla Banca d’Italia: il condotto cinquecentesco passa attraverso i piloni dell’acquedotto di Claudio (Foto L. Radicioni).

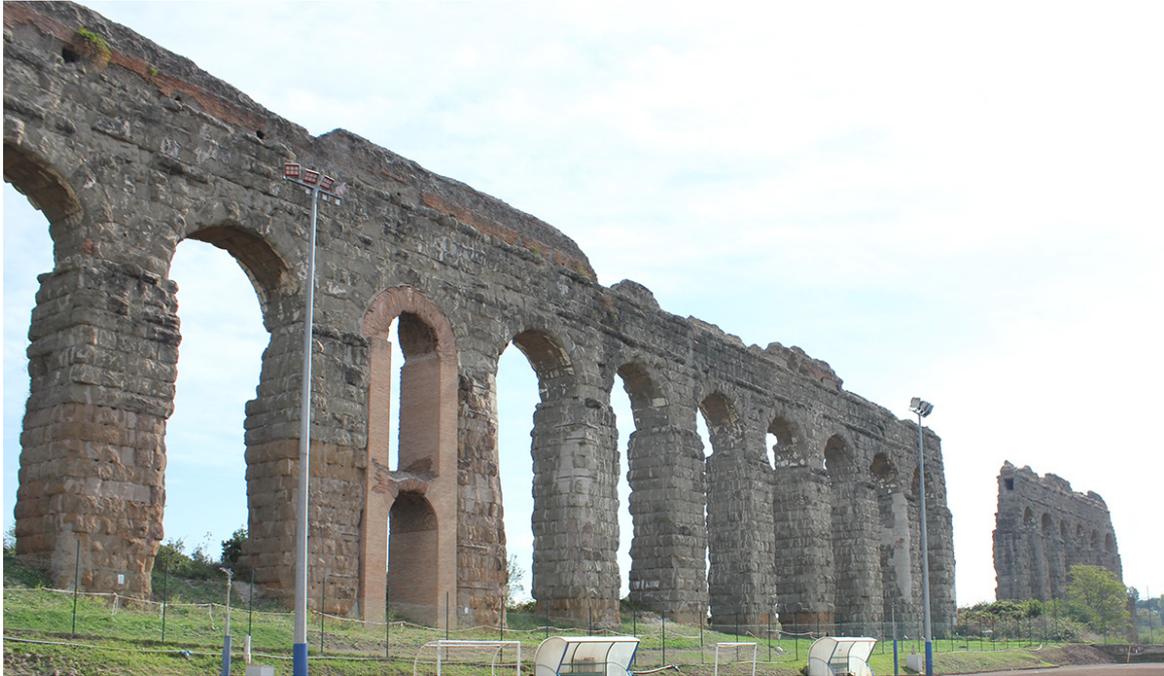
Fig. 24 – Esempio di piloni composti da materiale misto, nel tratto presso Via del Quadraro (Foto L. Radicioni).

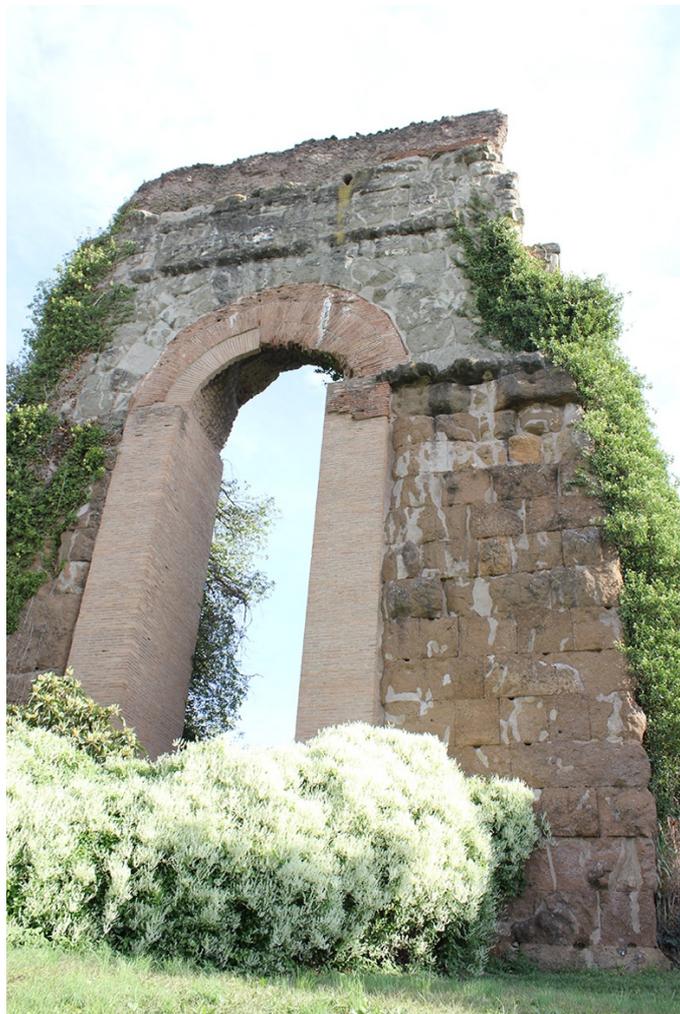
Fig. 25 – Pilone completamente in tufo marrone, Via del Quadraro (Foto L. Radicioni).

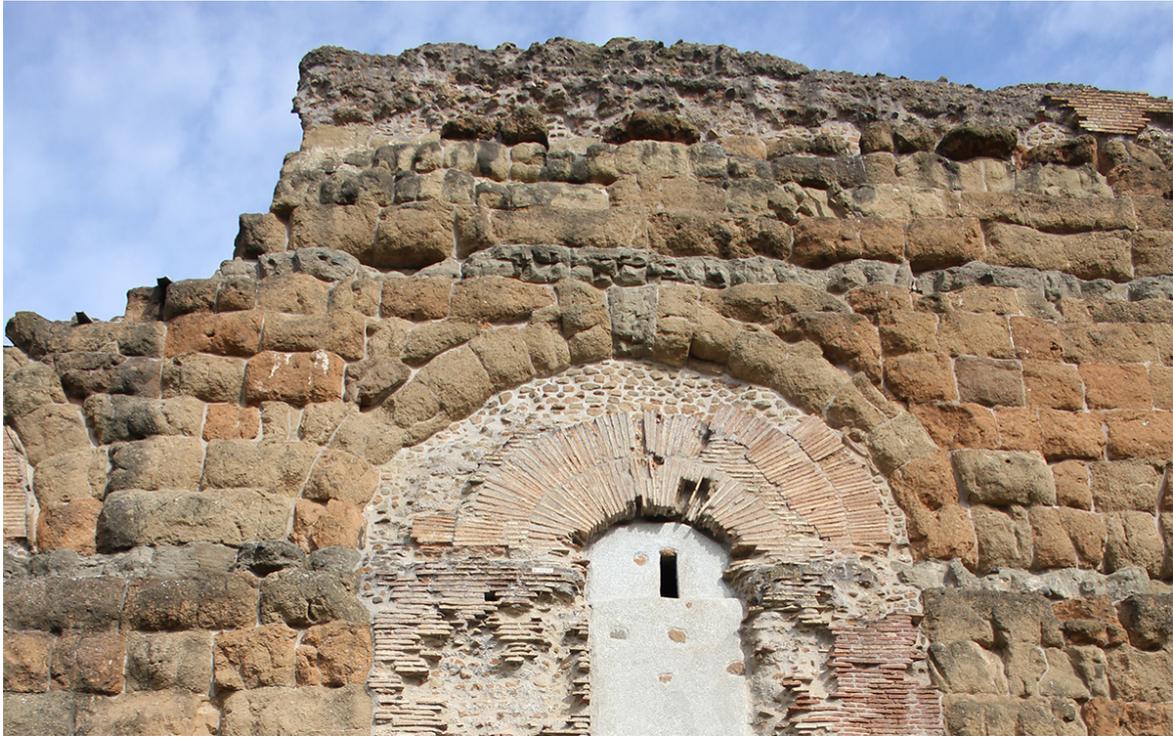
Fig. 26 – Arco in blocchi del tratto presso Banca d'Italia (Foto L. Radicioni).

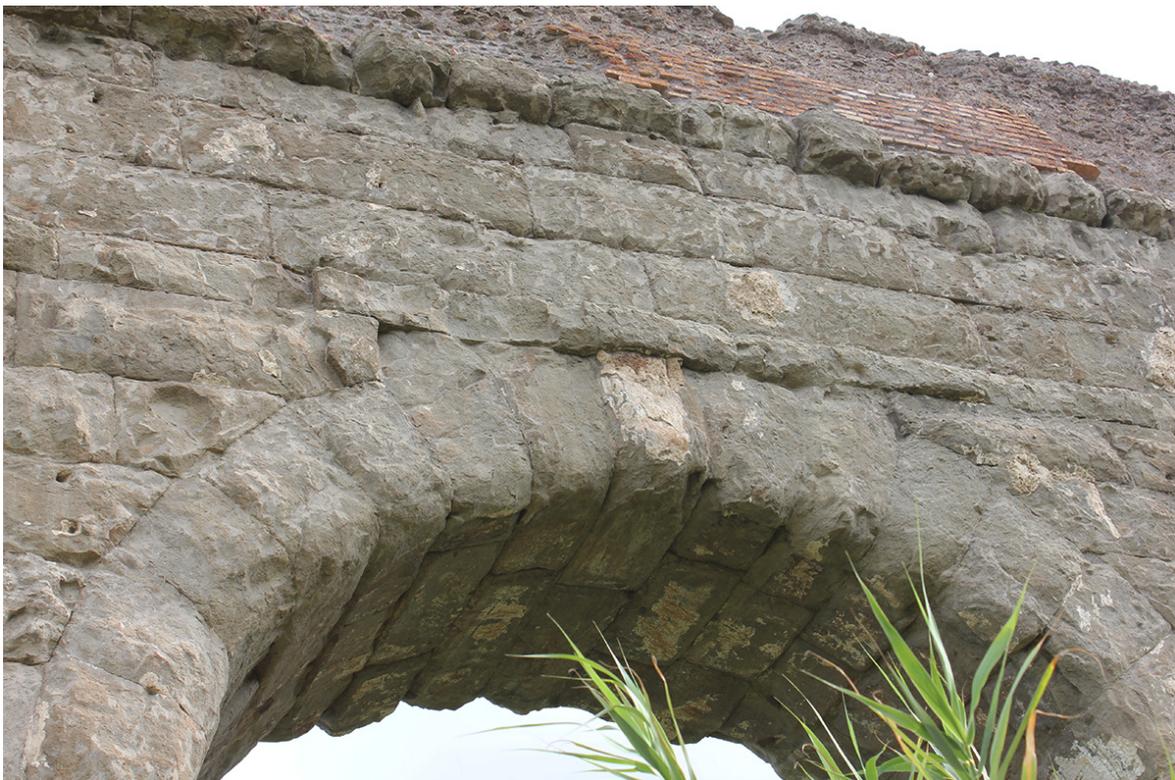
Fig. 27 – Arco in blocchi del tratto fra il Parco degli Acquadotti e Via delle Capannelle (Foto L. Radicioni).

Iniziando dalle soluzioni costruttive, quella che risalta in modo più evidente al primo sguardo è la differenza di materiali usati per la struttura in blocchi. Per la maggior parte dei piloni e archi conservati, infatti, si riscontra un uso prevalente di peperino, ma a volte si trovano pochi filari di blocchi in tufo marrone perlopiù localizzati alla base del pilone o all'imposta delle arcate (Fig. 24); in alcuni casi l'intero pilone fino alla cornice è realizzato in tufo marrone (Fig. 25). Alcune particolarità costruttive si notano poi per quanto riguarda gli archi in blocchi e il fondo dello speco della Claudia: il concio in chiave e quelli adiacenti presentano il lato superiore non curvo ma dritto per potersi raccordare con le lastre di fondo del primo speco, poggiante direttamente sull'estradosso degli archi; nel tratto compreso all'interno dell'area della Banca d'Italia tale conformazione riguarda solo il concio in chiave e i due immediatamente laterali (Fig. 26), mentre nel lungo tratto di arcuazioni continue che arriva fino al casale di Roma Vecchia la profilatura superiore orizzontale interessa cinque cunei, quello in chiave e le due coppie laterali (Fig. 27).

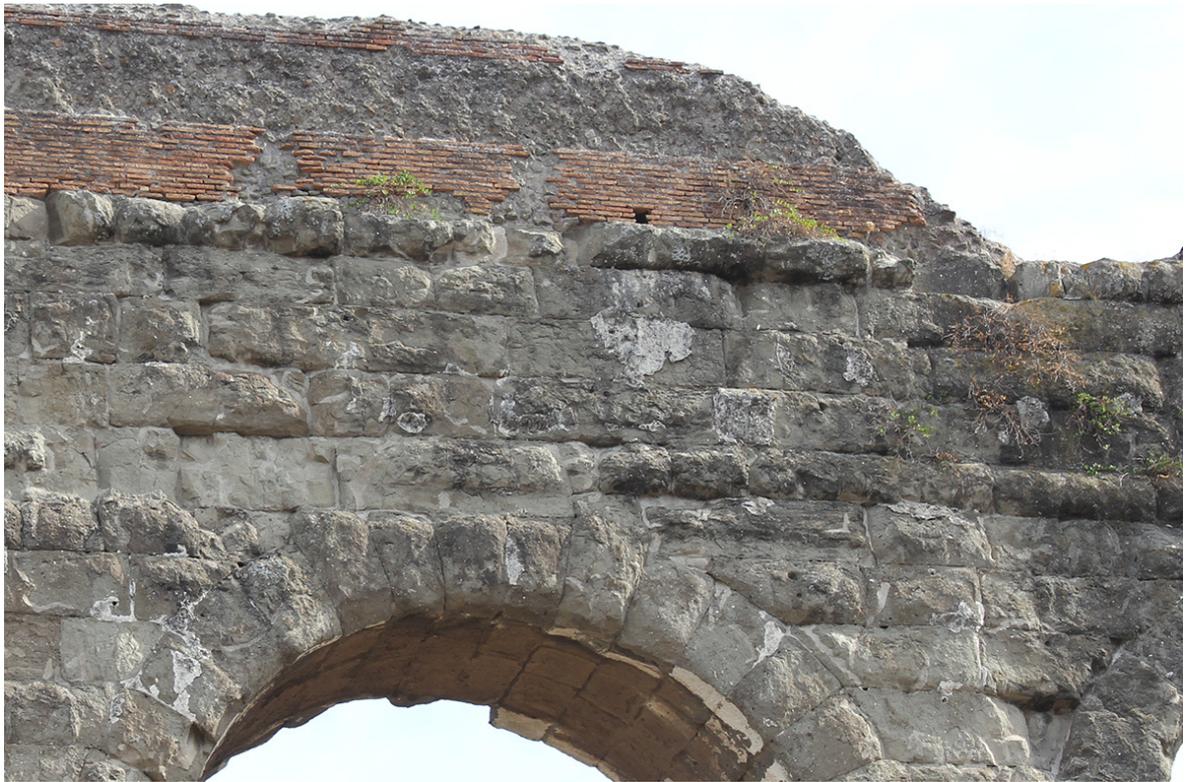
Fig. 28 – Particolare delle lastre di fondo dello specchio della *Claudia*, Via del Quadraro (Foto L. Radicioni).

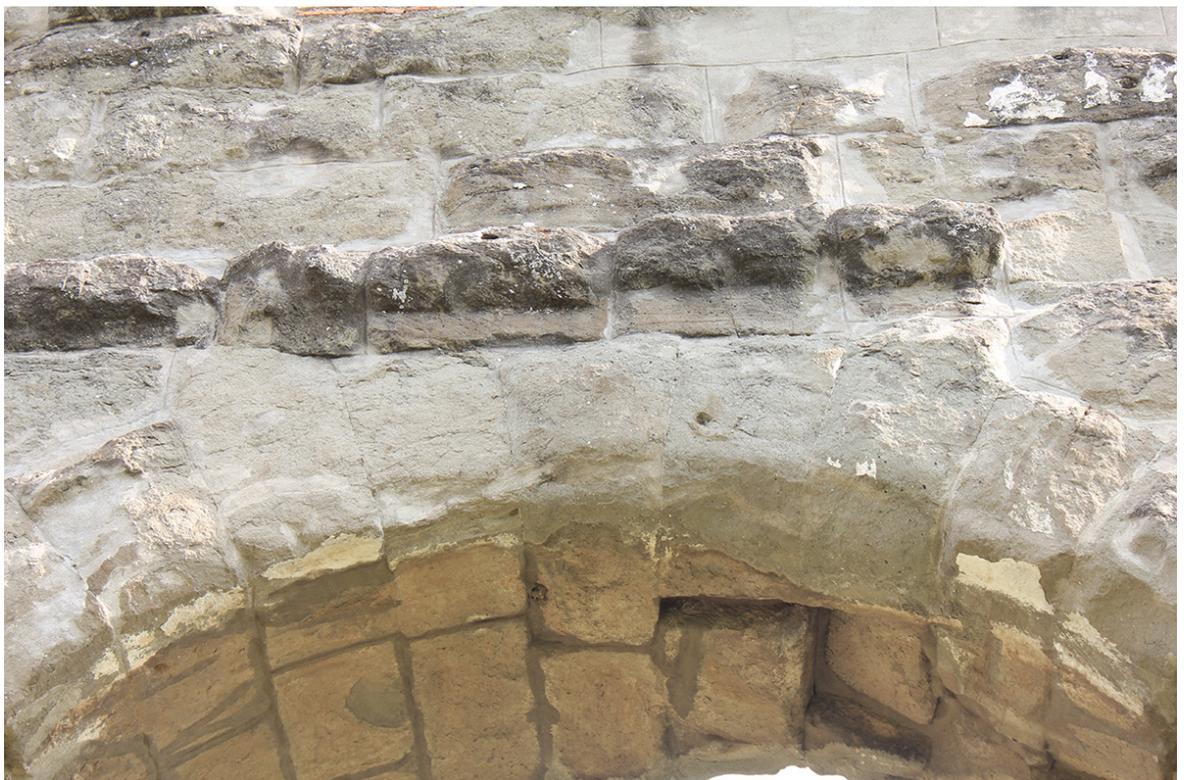
Fig. 29 – Lastre solo in parte lavorate a cornice aggettante, Via del Quadraro (Foto L. Radicioni).

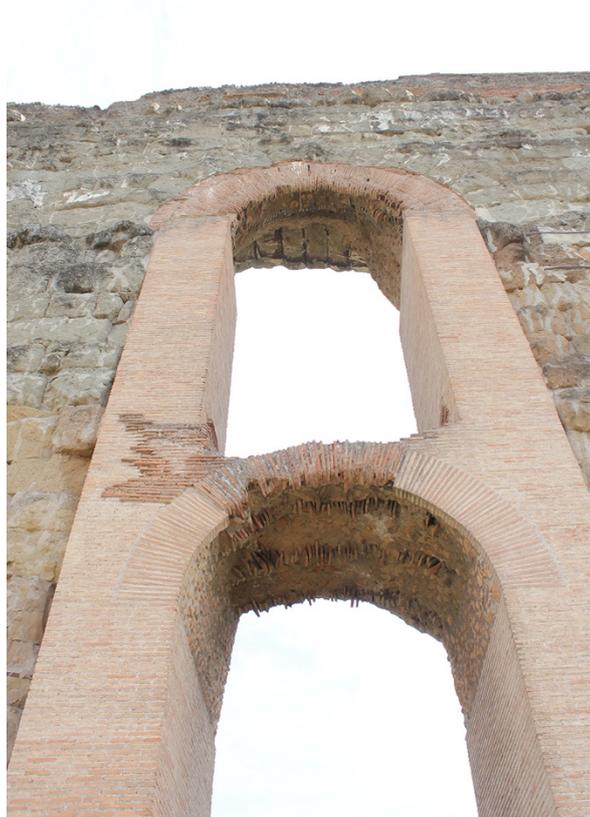
Fig. 30 – Sottarchi su due ordini, Via del Quadraro (Foto L. Radicioni).

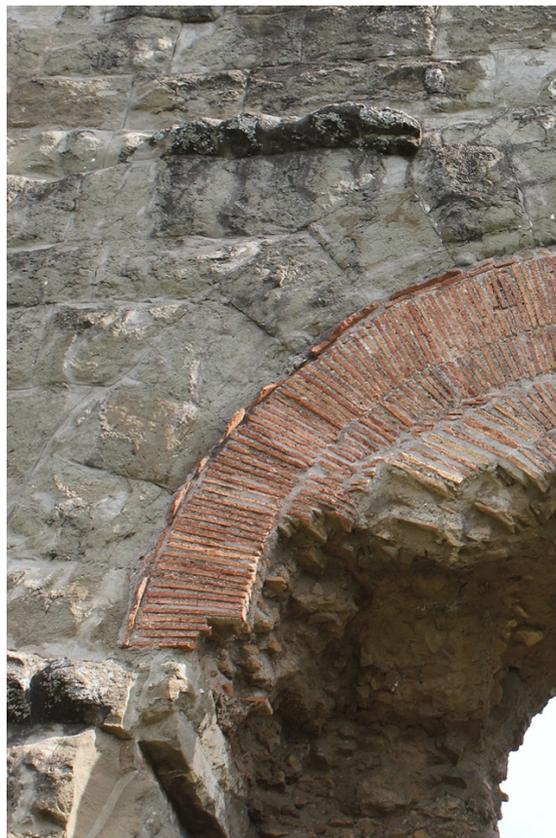
Fig. 31 – Particolare della cornice in bipedali aggettante dal filo dell'arco in laterizio, Parco degli Acquedotti, pressi del casale di Roma Vecchia (Foto L. Radicioni).

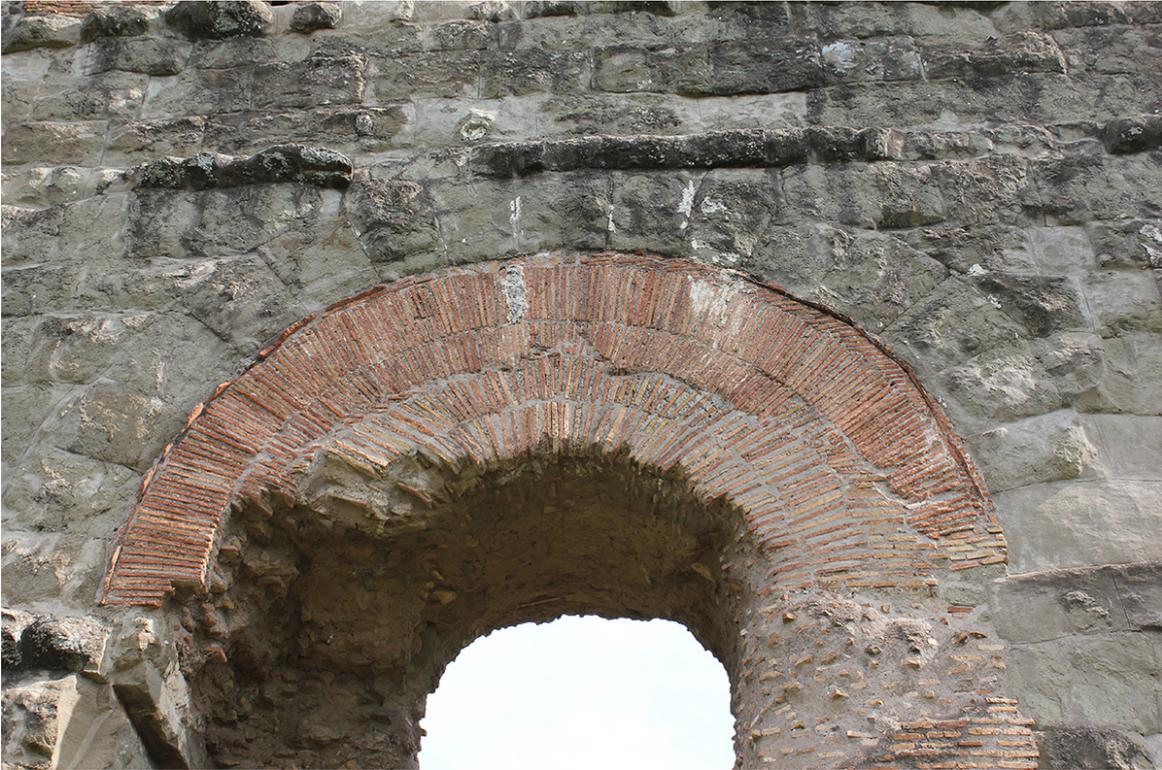
Fig. 32 – Sottarco con lunetta in laterizio di raccordo minima ed ulteriore arco che lo restringe a sua volta, Parco degli Acquedotti, pressi del casale di Roma Vecchia (Foto L. Radicioni).

Il panorama degli interventi che sono andati a modificare e coadiuvare la struttura originaria dell'acquedotto è ancora più ampio. Questi sono realizzati tutti in opera laterizia e si possono raggruppare in quattro grandi categorie: restringimento o chiusura completa della luce dei fornicci, ispessimento della sezione dei piloni, ispessimento dell'intero acquedotto, e, infine, risarcimento di blocchi con muratura laterizia. In alcuni casi queste soluzioni sono combinate nell'ambito di un breve tratto e risultano utilizzate nell'arco di diversi secoli per sopperire a sopraggiunti problemi o veri e propri errori di progettazione delle arcuazioni. La loro ricorrenza è molto varia, interi tratti sembrano non aver mai avuto bisogno di interventi, altri sono stati ampiamente modificati; in un tratto ristretto si possono poi osservare differenti tipologie di interventi l'una vicina all'altra. La prima categoria è quella che più ricorre lungo tutte le arcuazioni e la sua declinazione più rappresentativa è la serie di interventi di sottarcatura delle arcate in blocchi. Questi archi di sostegno in muratura laterizia si trovano sia su due ordini, laddove i piloni raggiungono un'altezza elevata (Fig. 30), sia su un singolo ordine laddove la struttura era più bassa. Essi si raccordano ai blocchi degli arconi in genere attraverso lunette in laterizio tessute al disotto di una cornice in bipedali aggettante dall'arco in blocchi (Fig. 31); in alcuni sottarchi questa muratura si riduce a pochi filari o è completamente inesistente, con la ghiera in laterizio che si appoggia direttamente all'arco in blocchi (Fig. 32). A loro volta i sottarchi possono essere coadiuvati ulteriormente in epoche successive da altri archi in laterizio che seguono i precedenti, a volte intersecando o risarcendo le loro ghiera (Fig. 32).

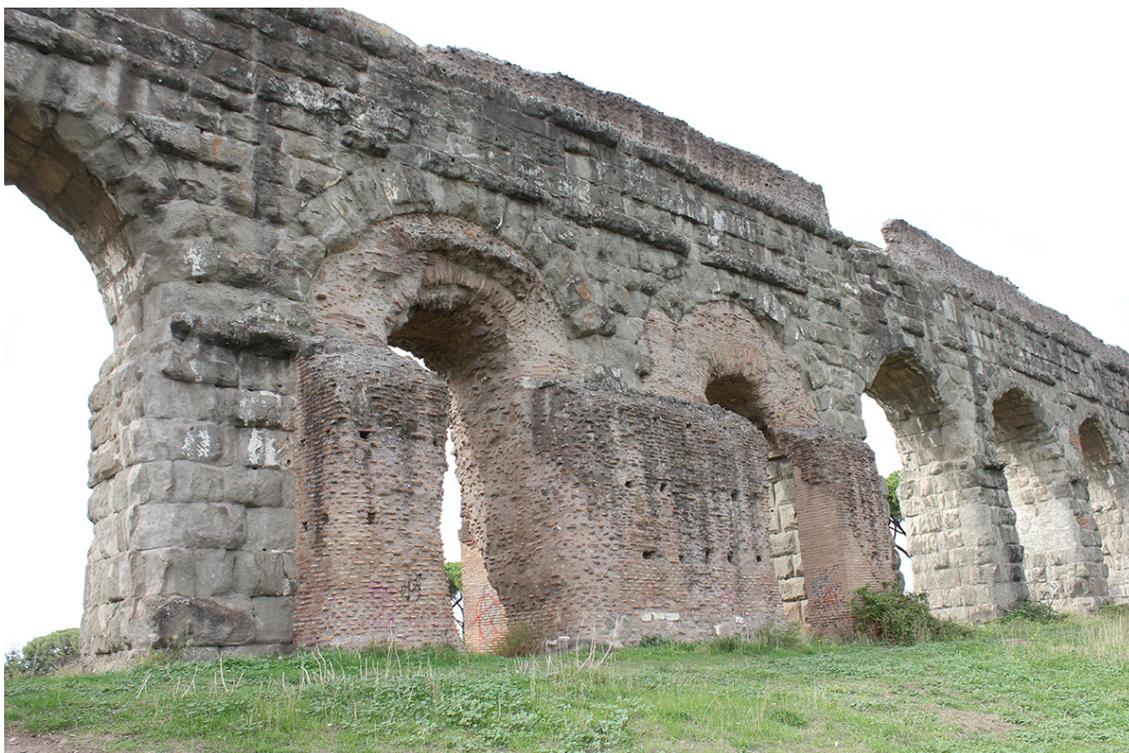
Fig. 33 – Intervento di sottarcatura congiunto a ispessimento su tutti i lati del pilone, Roma Vecchia (Foto L. Radicioni).

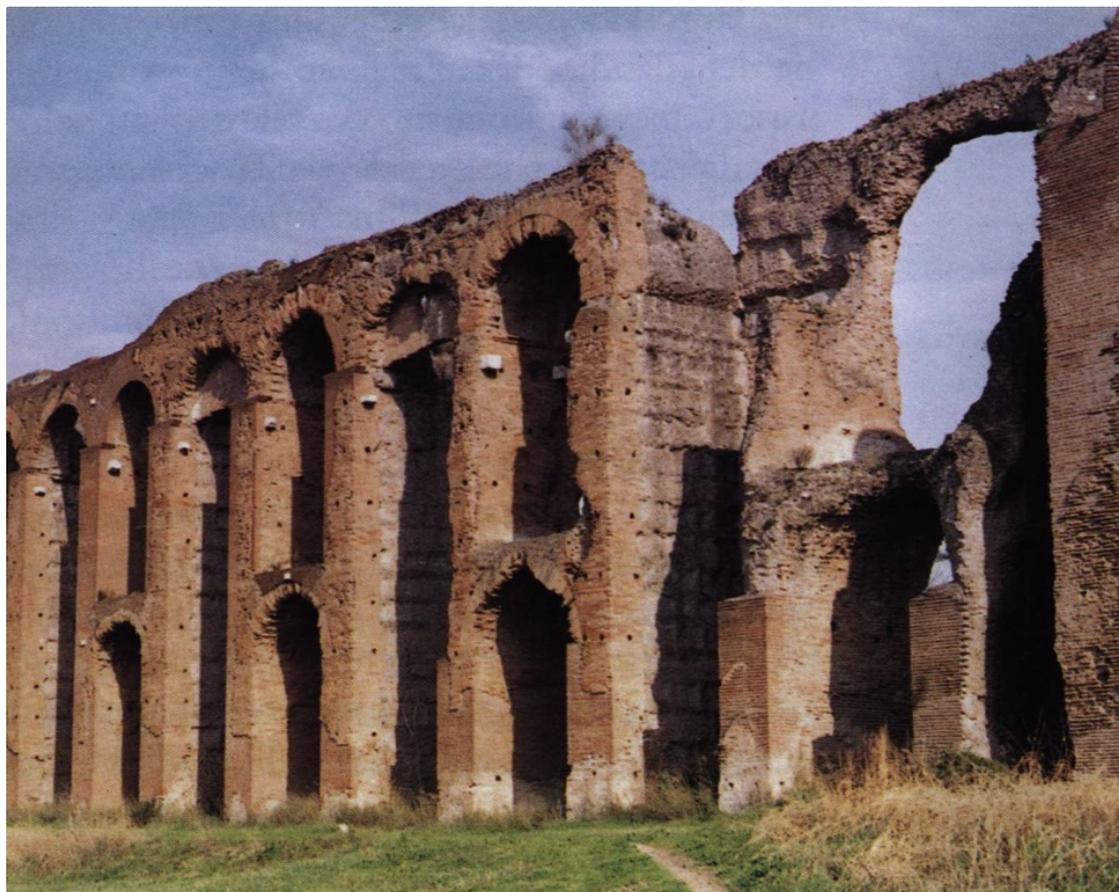
Fig. 34 – Sottarchi dei fornici congiunti da archi, Parco di Tor Fiscale (MANCIOLI-PISANI SARTORIO 2001, p. 41 fig. 15).

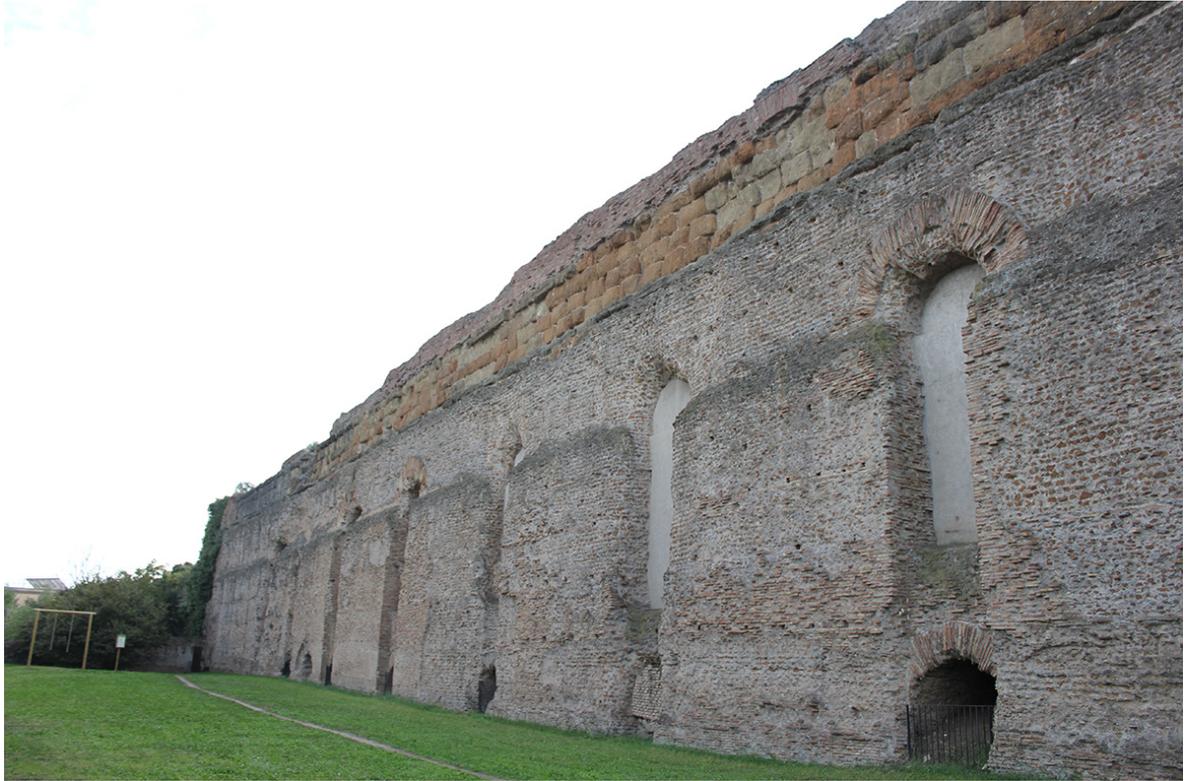
Fig. 35 – Muratura di ispessimento dell'acquedotto, area della Banca d'Italia (Foto L. Radicioni).

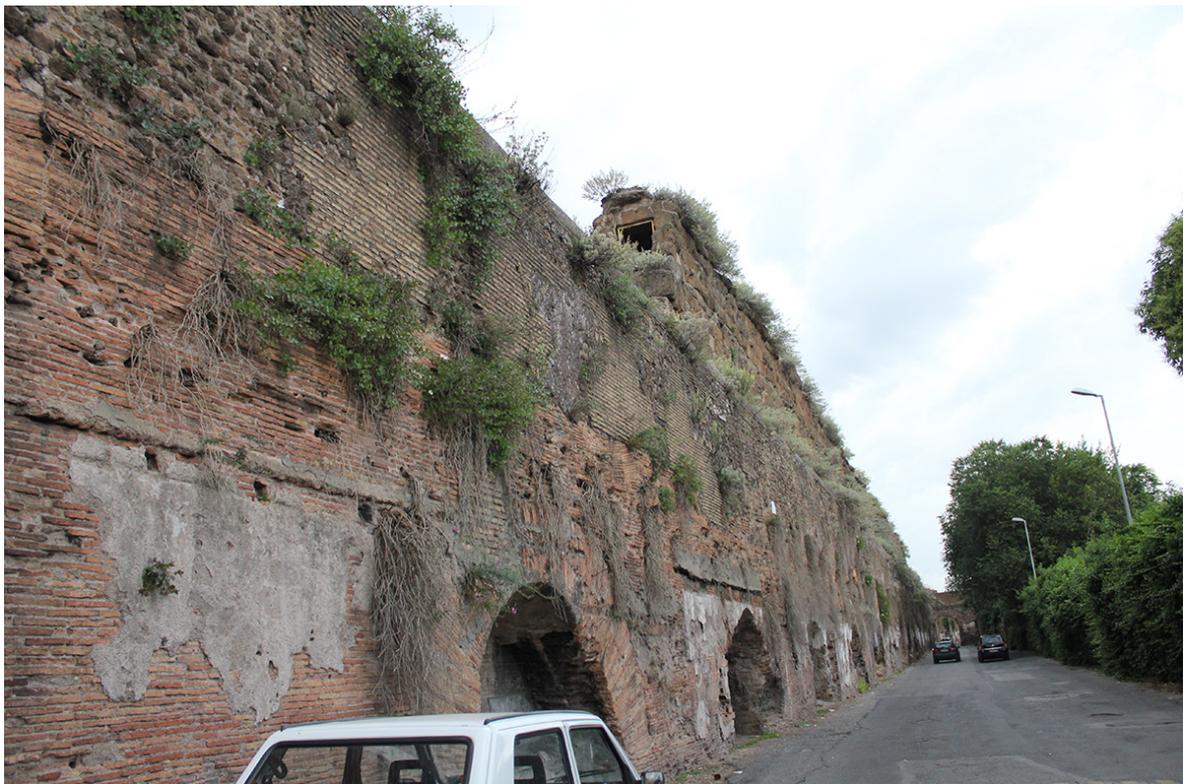
Fig. 36 – Muratura di ispessimento con nicchie, inizio di Via del Mandrione a Porta Furba (Foto L. Radicioni).

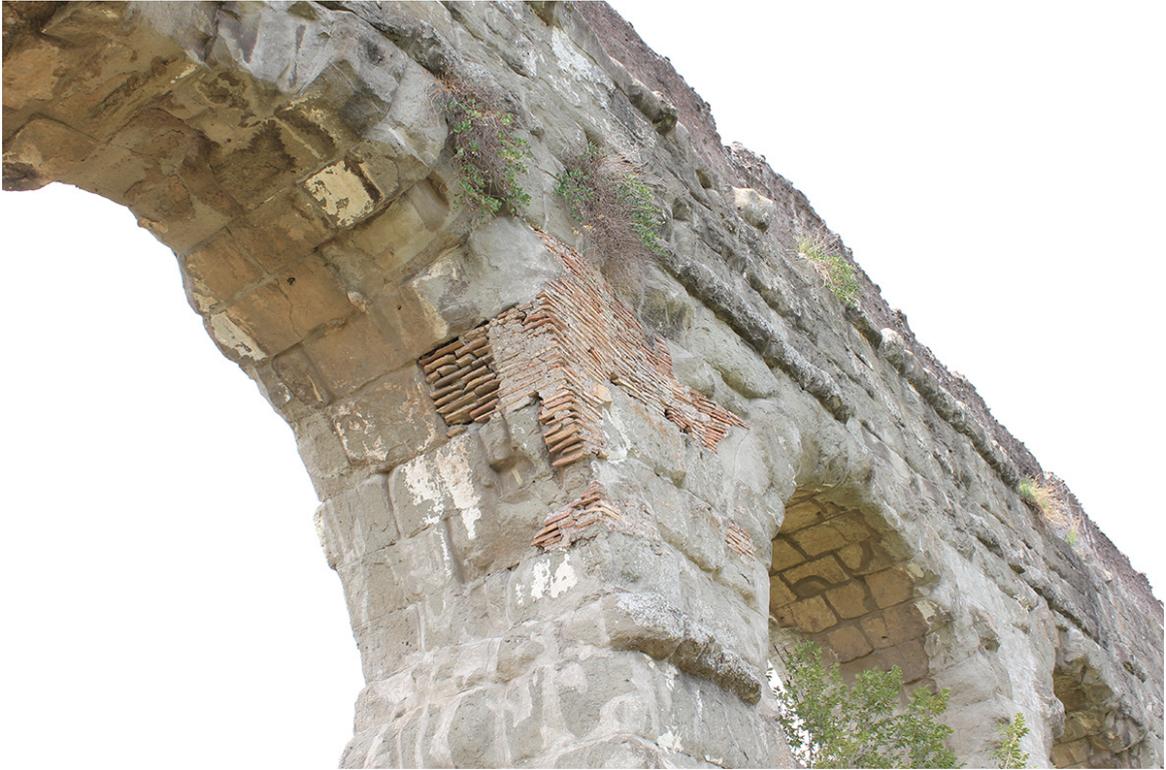
Fig. 37 – Particolare di risarcitura di blocchi con muratura laterizia (Foto L. Radicioni).

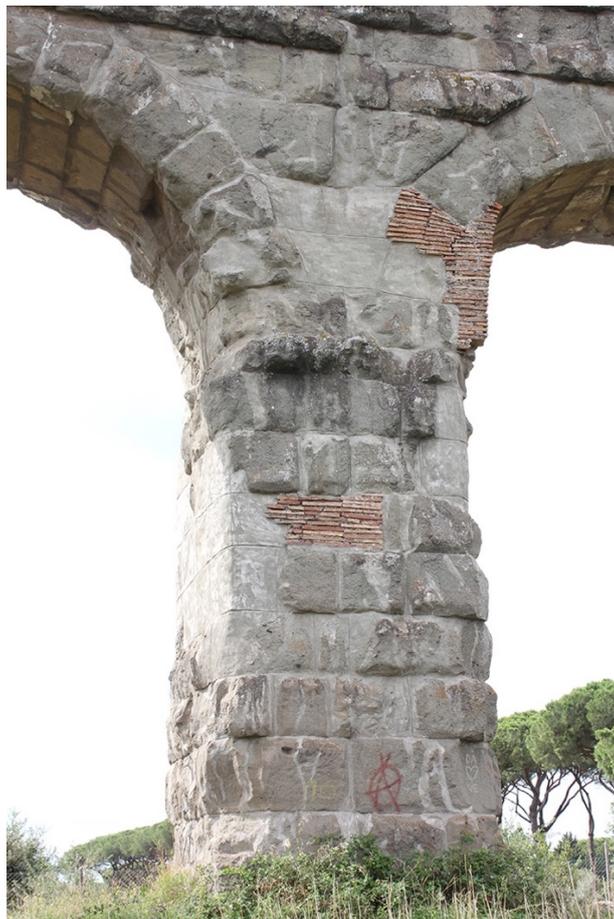
Fig. 38 – Particolare di risarcitura di blocchi con muratura laterizia (Foto L. Radicioni).

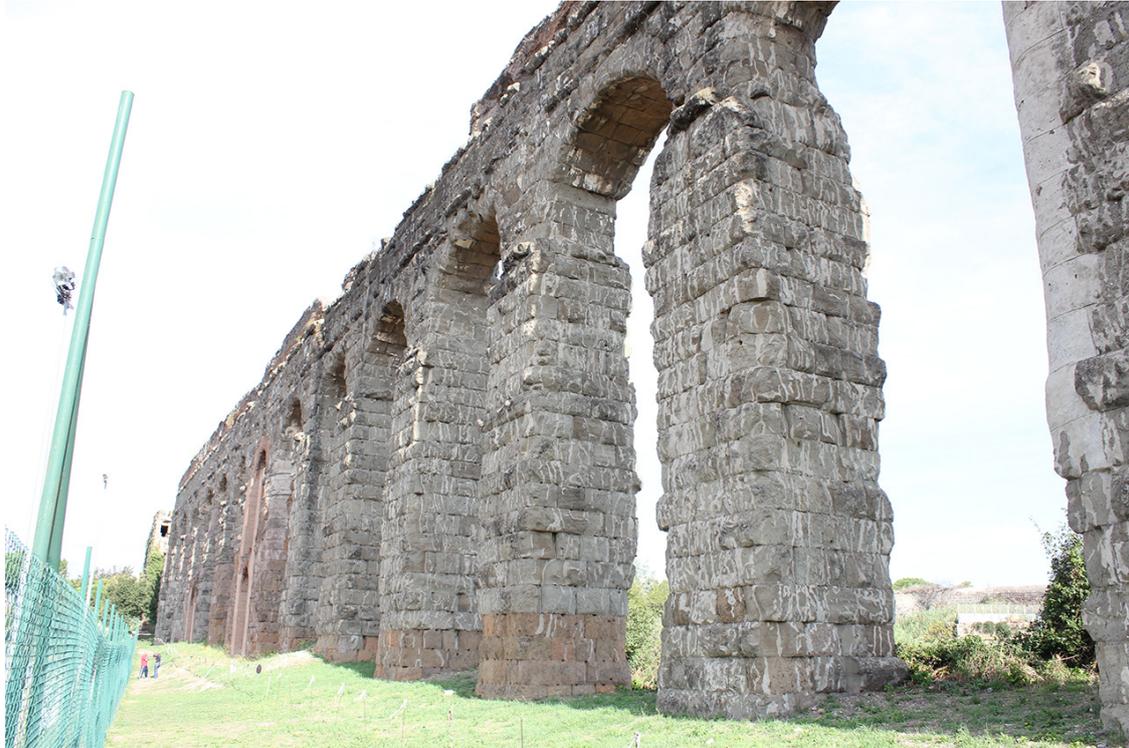
Fig. 39 – Uso di materiali diversi negli stessi piloni, Via del Quadraro (Foto L. Radicioni).

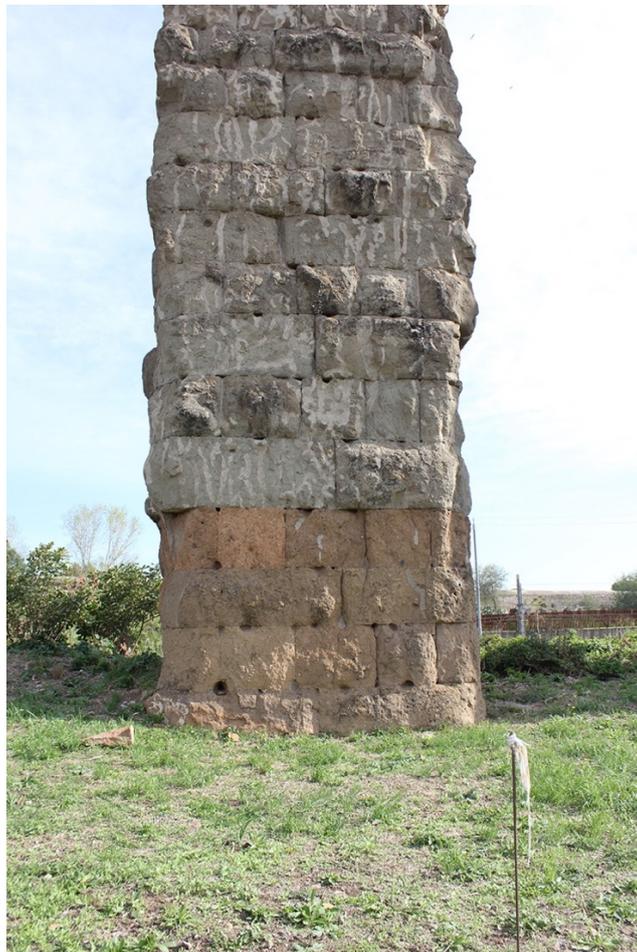
Fig. 40 – Particolare della maggiore erosione del tufo dell’Aniene rispetto al peperino (Foto L. Radicioni).

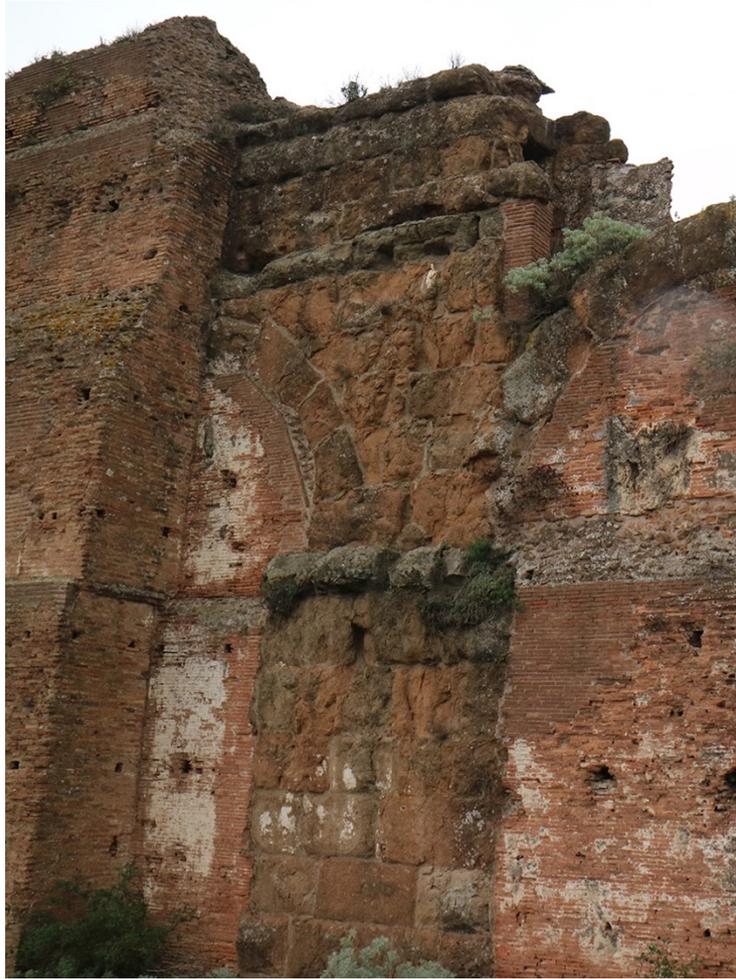
Fig. 41 – Cornici in tufo peperino all'imposta delle arcate (Foto L. Radicioni).

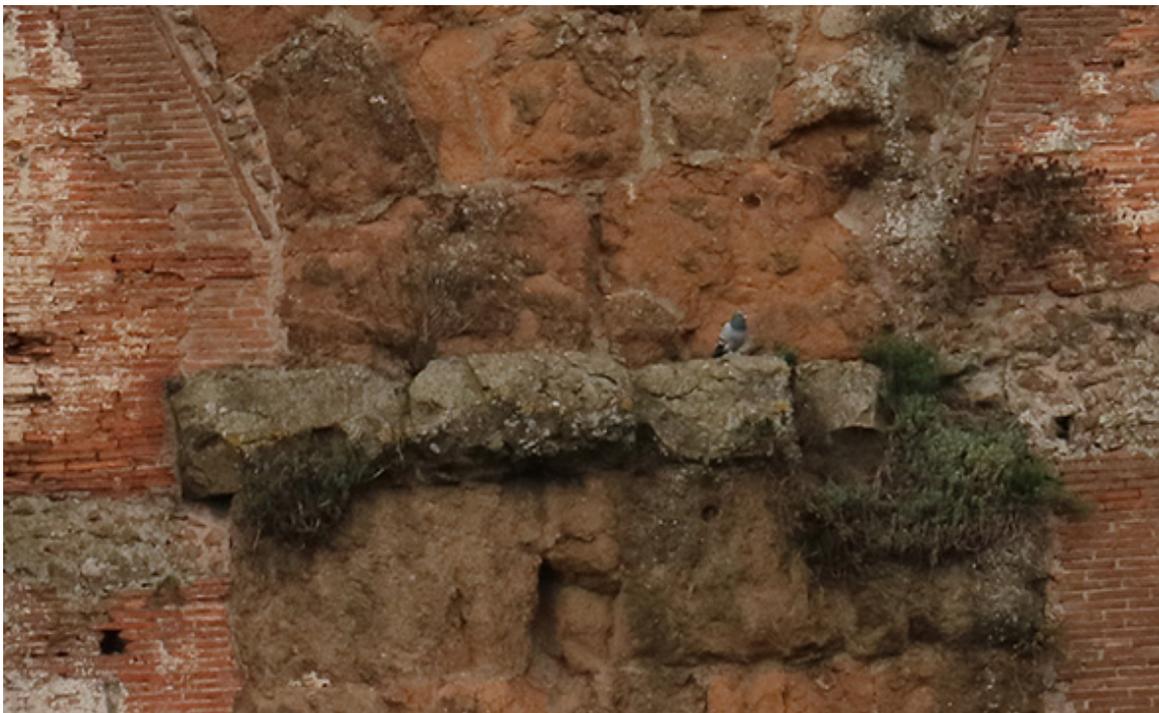
Fig. 42 - Particolare dei peducci delle arcate (Foto L. Radicioni).

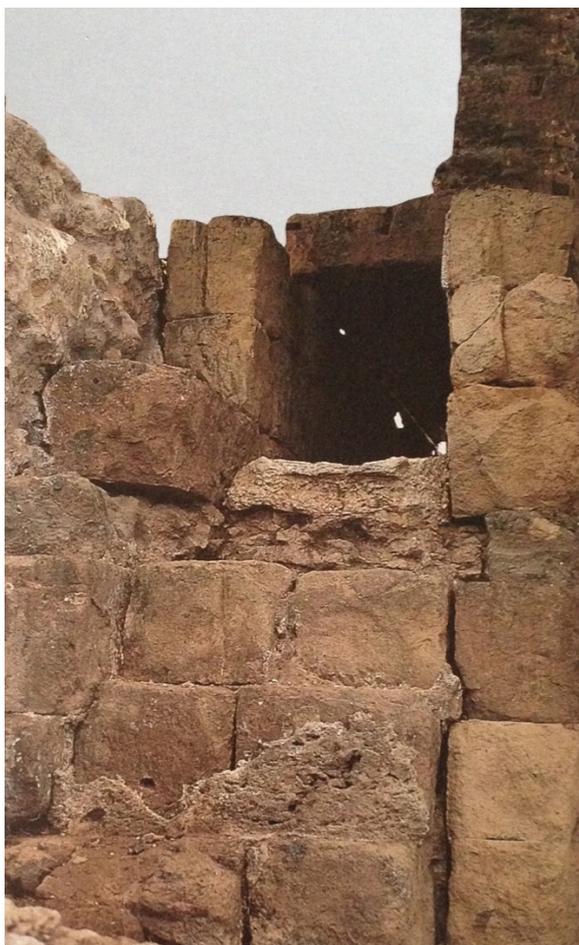
Fig. 43 – Interno dello speco della Claudia presso la Banca d'Italia (MANCIOLI-PISANI SARTORIO 2001, p. 173 fig. 4).

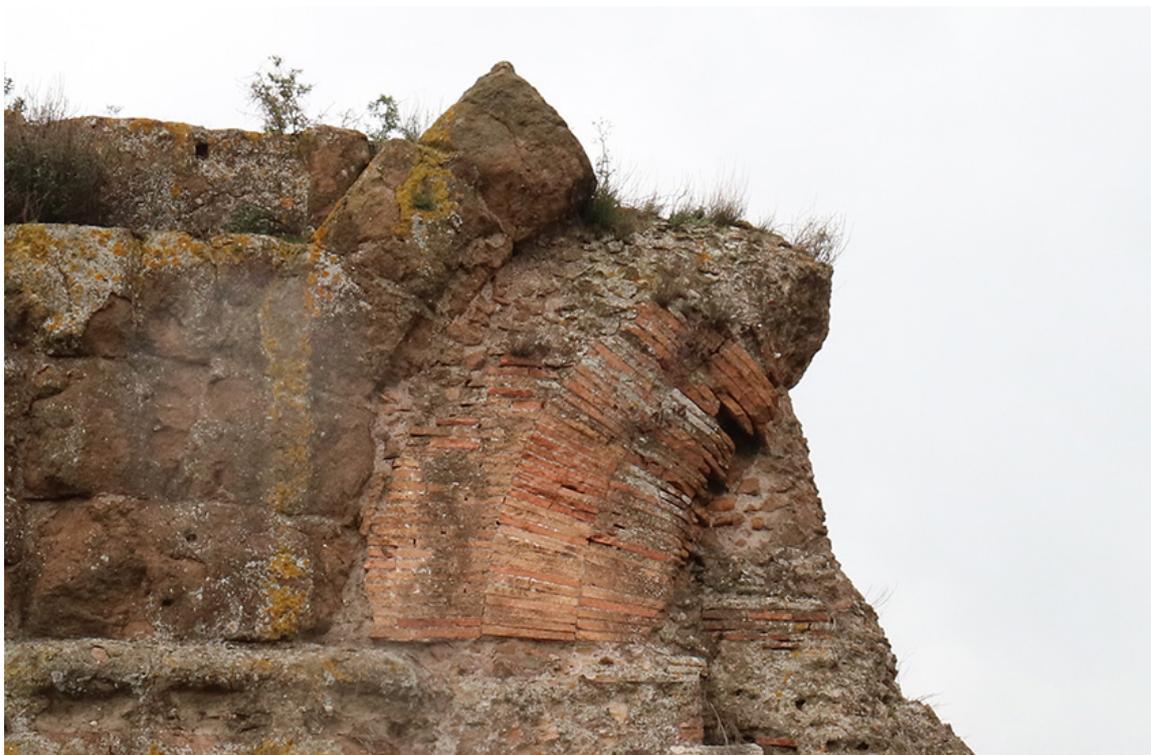
Fig. 44 – Doppia ghiera del sottarco nel fornice I (Foto L. Radicioni).

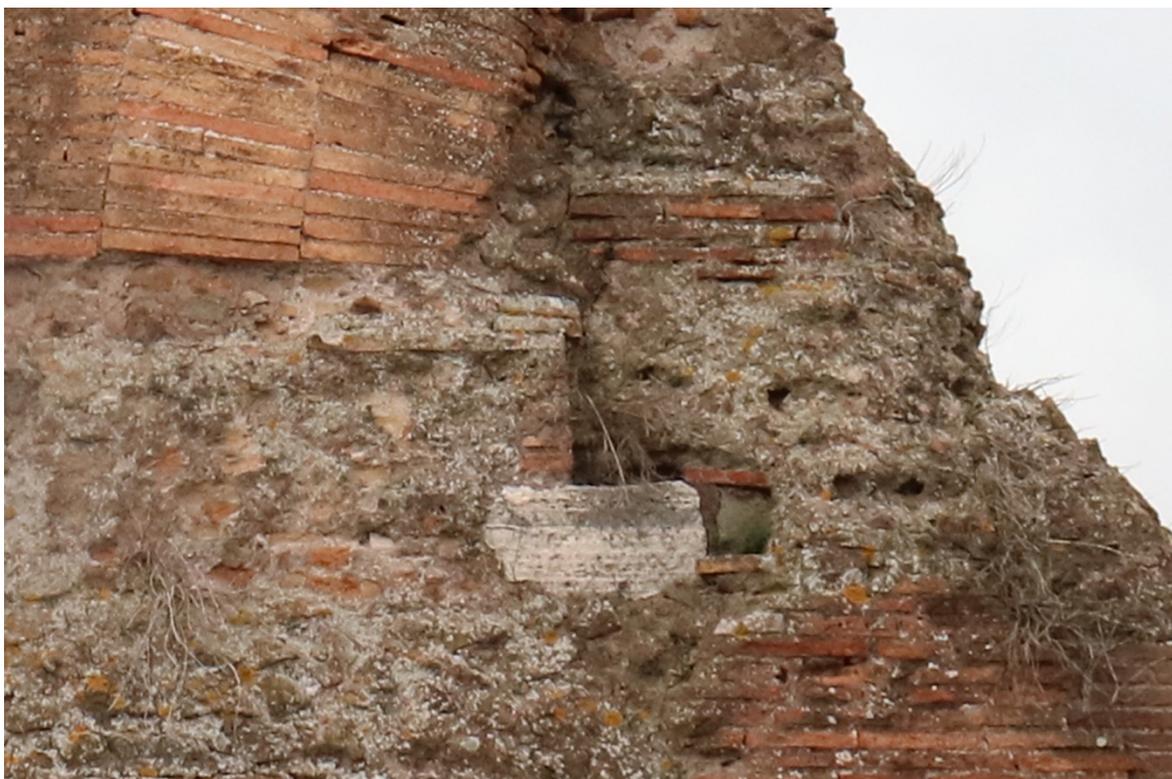
Fig. 45 – Particolare della cornice in laterizio, sottarco del fornice I (Foto L. Radicioni).

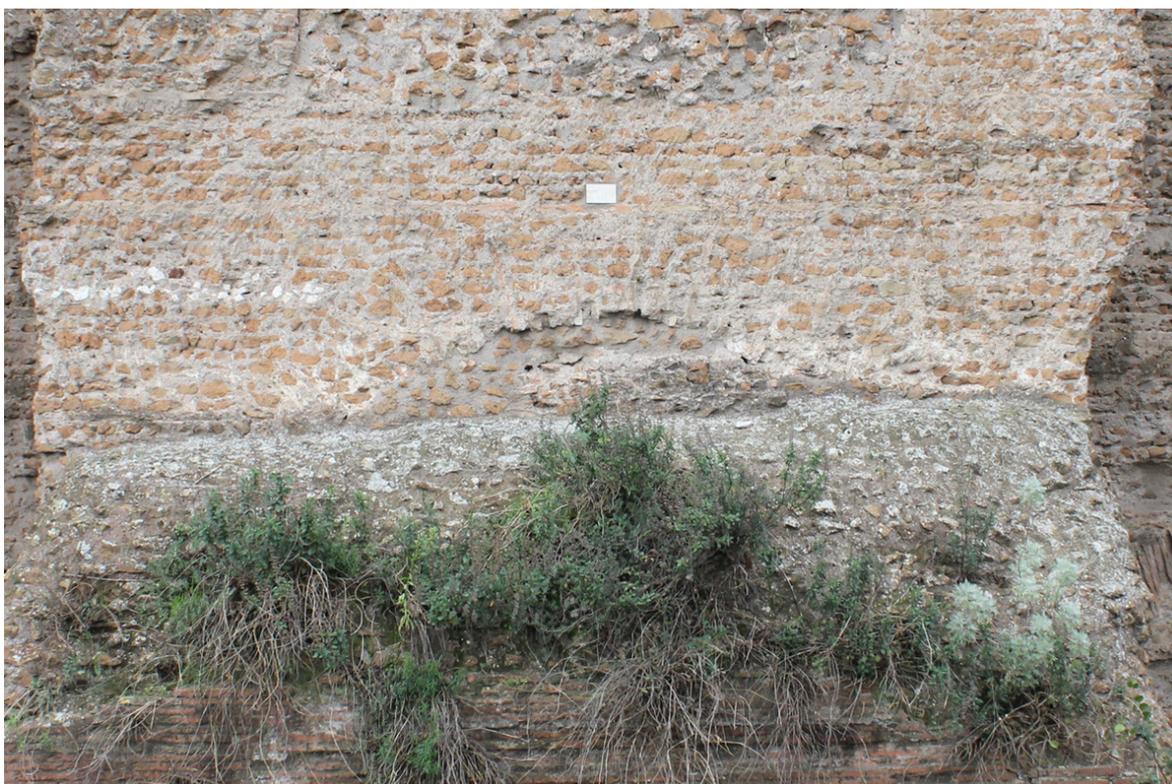
Fig. 46 – Traccia nel conglomerato dell'arco inferiore, fornice XII (Foto L. Radicioni).
