Scuola di Dottorato in Archeologia
(XXX ciclo)

Tesi di Dottorato in
Rilievo e Analisi Tecnica dei Monumenti Antichi

**Il tratto di *Aqua Claudia* e *Anio Novus* tra Porta
Furba e Via Frascati: analisi tecnico-strutturale
delle opere manutentive e di consolidamento
antiche**

Dottorando:
Leonardo Radicioni
Matr. 1193892

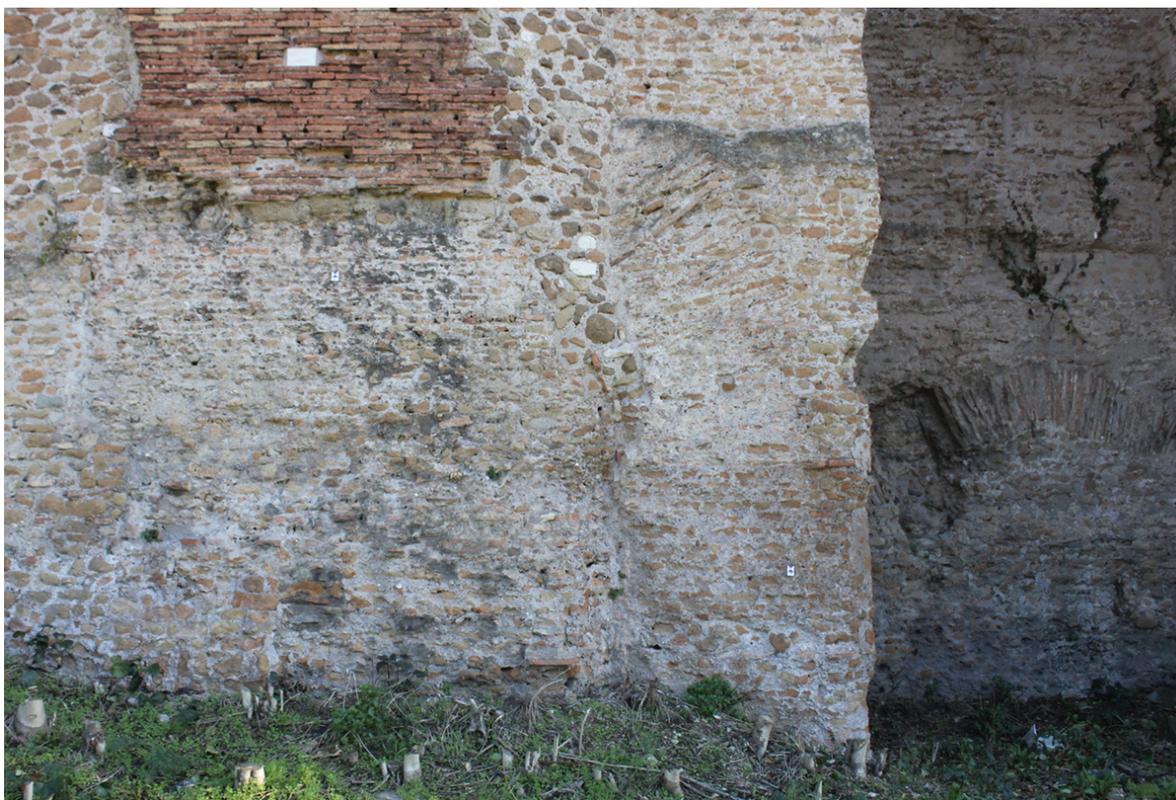
Fig. 47 - Traccia nel conglomerato dell'arco inferiore, fornice XVII (Foto L. Radicioni).

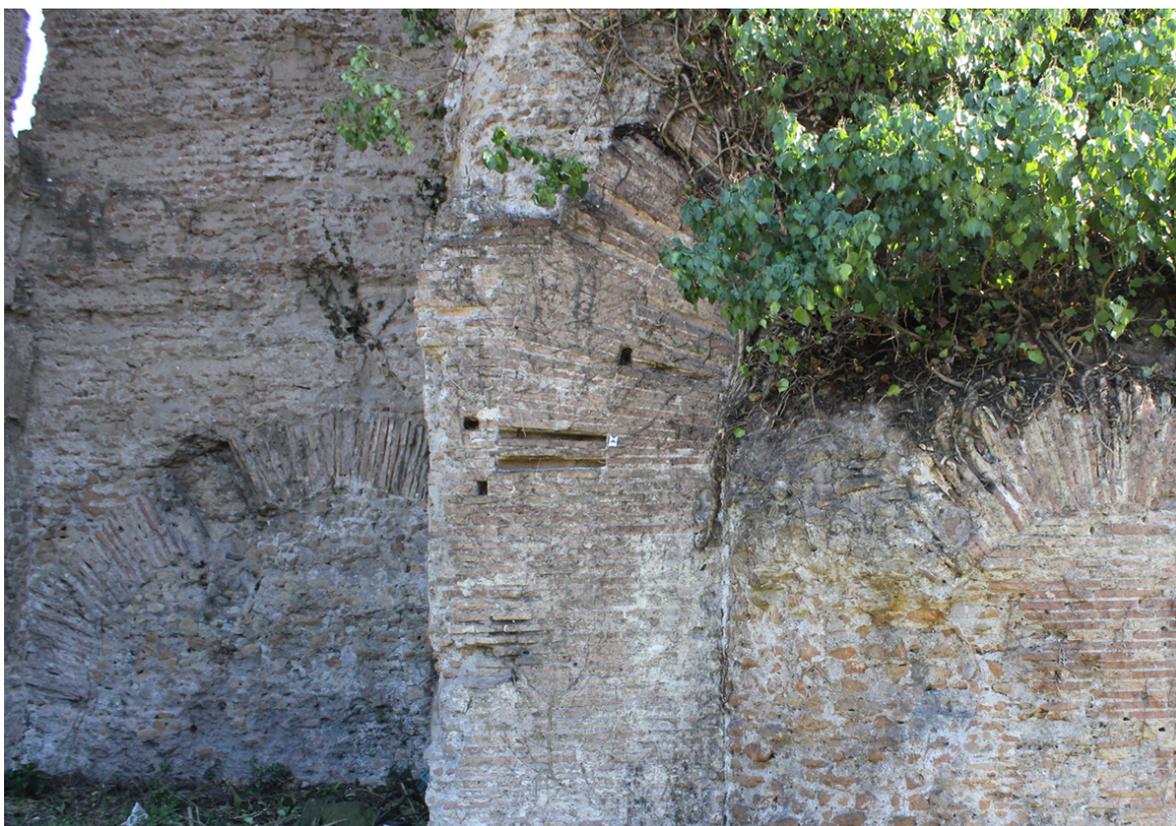
Fig. 48 – Arco in laterizio inferiore, fornice XVI (Foto L. Radicioni).

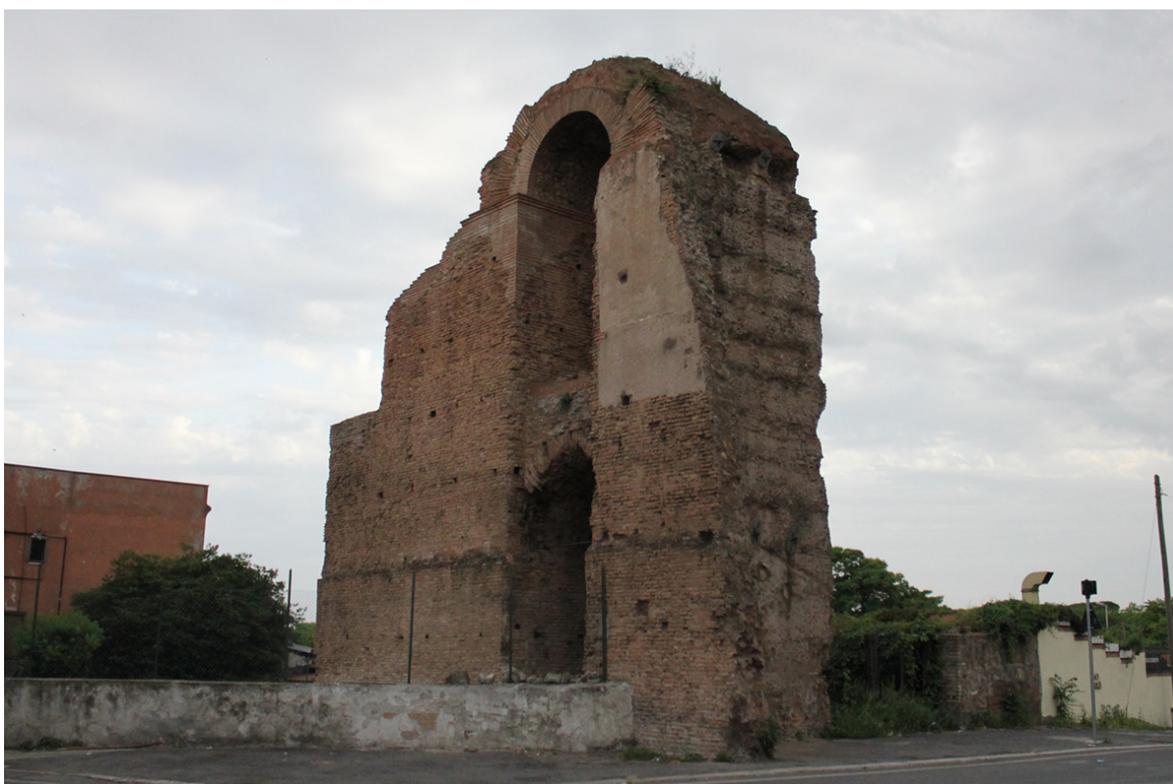
Fig. 50 – Sottarco isolato, Via Frascati (Foto L. Radicioni).

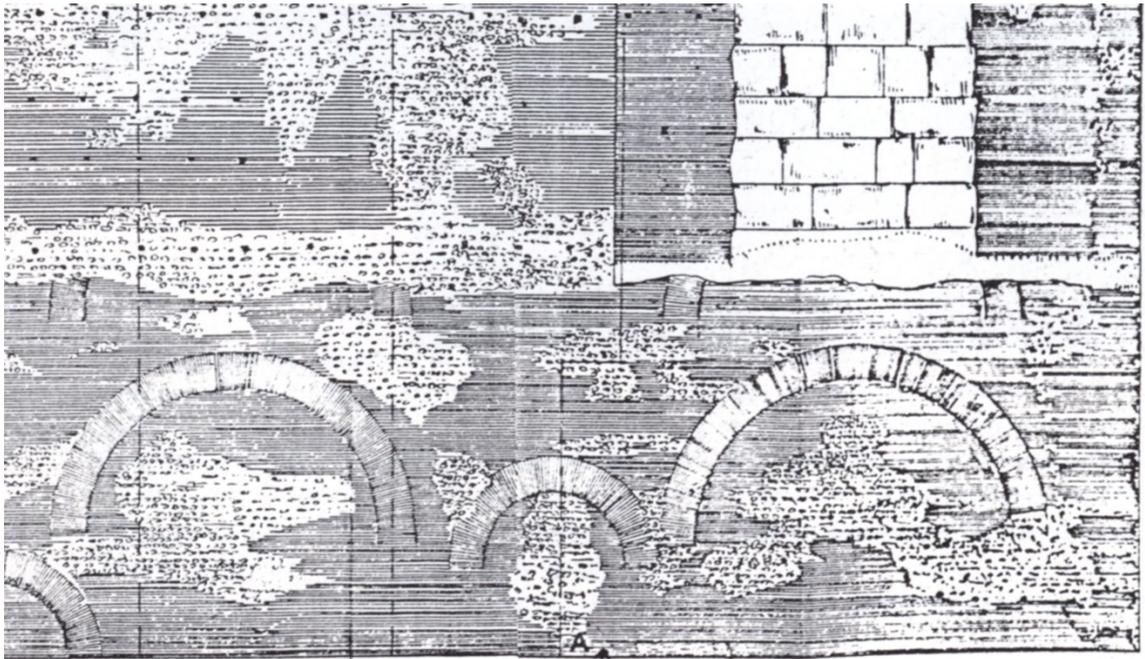
Fig. 51 – Piccolo arco di scarico in corrispondenza del fornice III (ASHBY 1991, fig. 60).

Innanzitutto, per quanto riguarda il lato O, bisogna dire che le operazioni di smontaggio dei blocchi della struttura originaria per il recupero di materiale da costruzione in età post antica, hanno compromesso molto questo lato, tagliando la muratura in corrispondenza dei piloni retrostanti. Anche in altezza il muro occidentale si conserva solo in parte e proprio per questo motivo il terzo ordine di archi non è conservato in nessun punto; dall'inizio del tratto fino al punto fra i fornicelli V e VI gli archi di scarico misurano m 4,60-4,80 circa in larghezza e m 2,30-2,40 in altezza. I successivi, che precedono il punto dell'unico passaggio rimasto aperto nel fornicello IX, presentano dimensioni minori, intorno ai m 4,40-4,50; l'arco del secondo ordine fra i fornicelli VI e VII, a causa della sua corrispondenza con un giunto di cantiere⁹⁷, presenta dimensioni ancora inferiori, di soli m 4,15; quello direttamente sottostante invece è stato costruito a cavallo del giunto. Gli archi di scarico intorno ai lati del passaggio in IX presentano, nell'ordine inferiore, le stesse dimensioni dei precedenti, mentre quelli del secondo ordine hanno dimensioni ancora più ridotte per lasciare spazio ad un ulteriore arco di scarico posto a protezione del passaggio; misurano m 4,15 i primi e m 4,30 quello sul passaggio. In tutti i casi si tratta di archi a tutto sesto. L'arco di testata della volta del passaggio era composto da una doppia ghiera di bipedali; quasi tutta la ghiera inferiore, insieme a buona parte della volta, è oggi scomparsa. Subito dopo il fornicello IX, come detto sopra, rimane il solo livello di archi inferiore, e le misure tornano ad essere nell'ordine di quelle del primo tratto, sui m 4,70-4,80. Archi di scarico più piccoli, sempre in bipedali, all'altezza dei fornicelli III, IV e XVI, segnano probabilmente il passaggio di canali sotterranei. Il primo archetto di scarico in corrispondenza del fornicello III non è oggi visibile poiché coperto totalmente dalla vegetazione, ma è possibile osservarne le caratteristiche dal rilievo realizzato dall'Ashby su questa porzione del tratto⁹⁸; si imposta poco sotto gli archi del primo ordine e misura m 2,30 circa (Fig. 51). L'archetto in corrispondenza del fornicello successivo

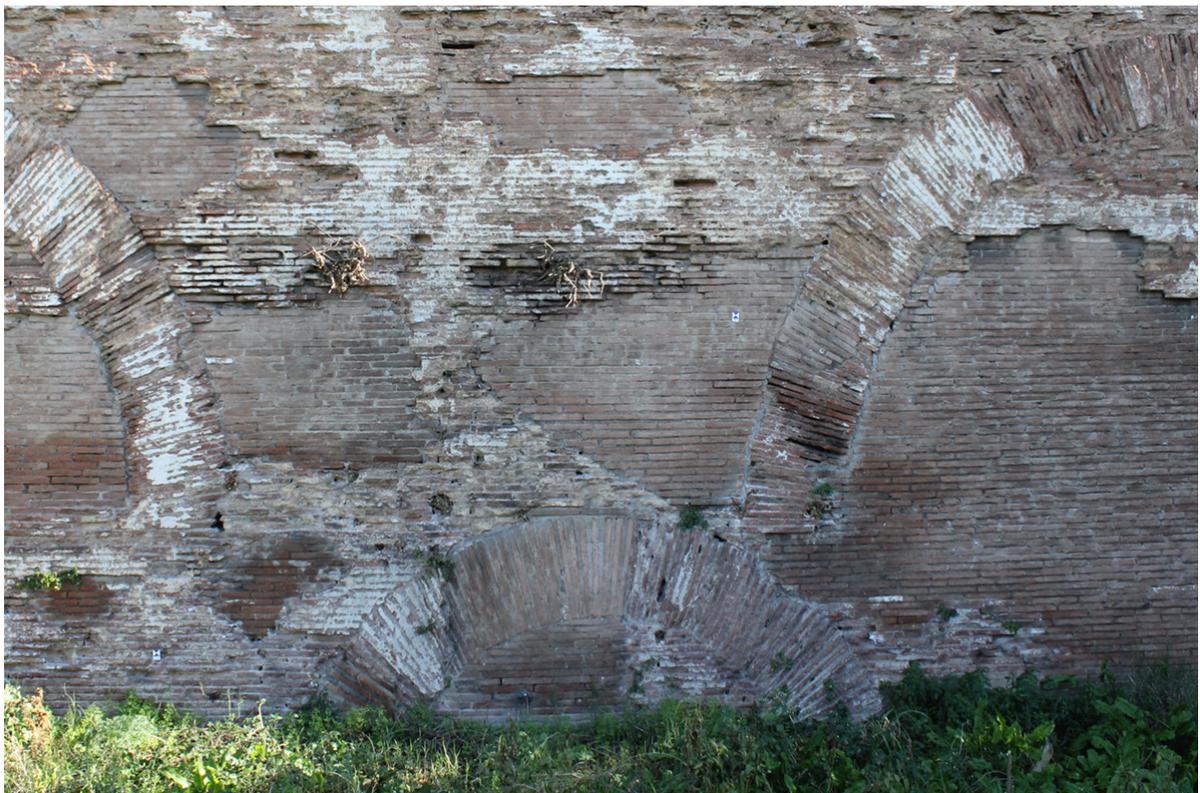
Fig. 52 - Piccolo arco di scarico in corrispondenza del fornice IV (Foto L. Radicioni).

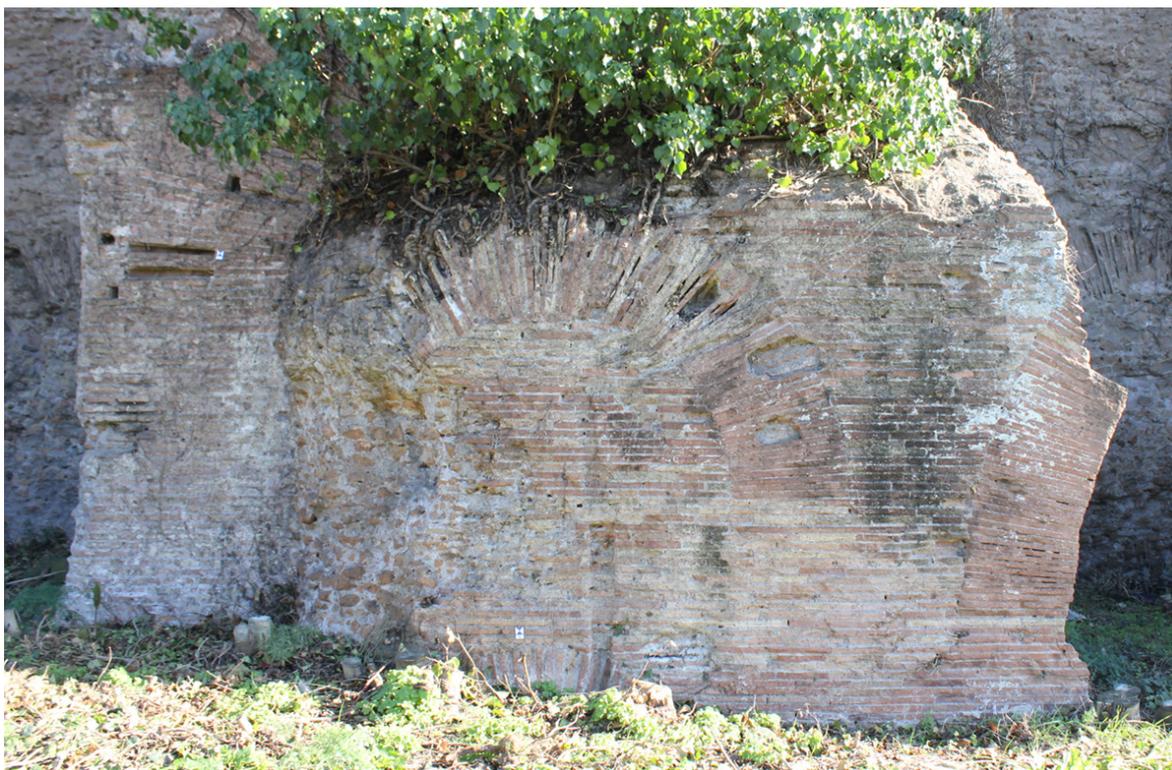
Fig. 53 – Piccoli archi di scarico sovrapposti in corrispondenza del fornice XVI (Foto L. Radicioni).

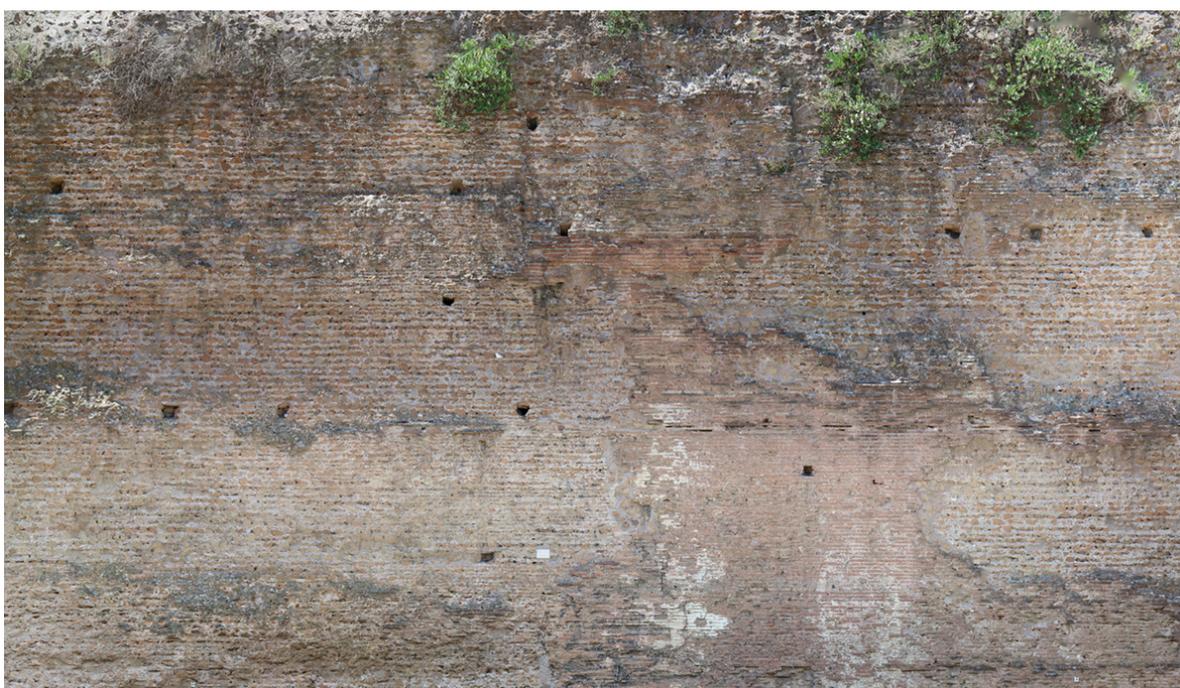
Fig. 54 – Sfalsamento dei filari di fori da ponte, Lato E (Foto L. Radicioni).

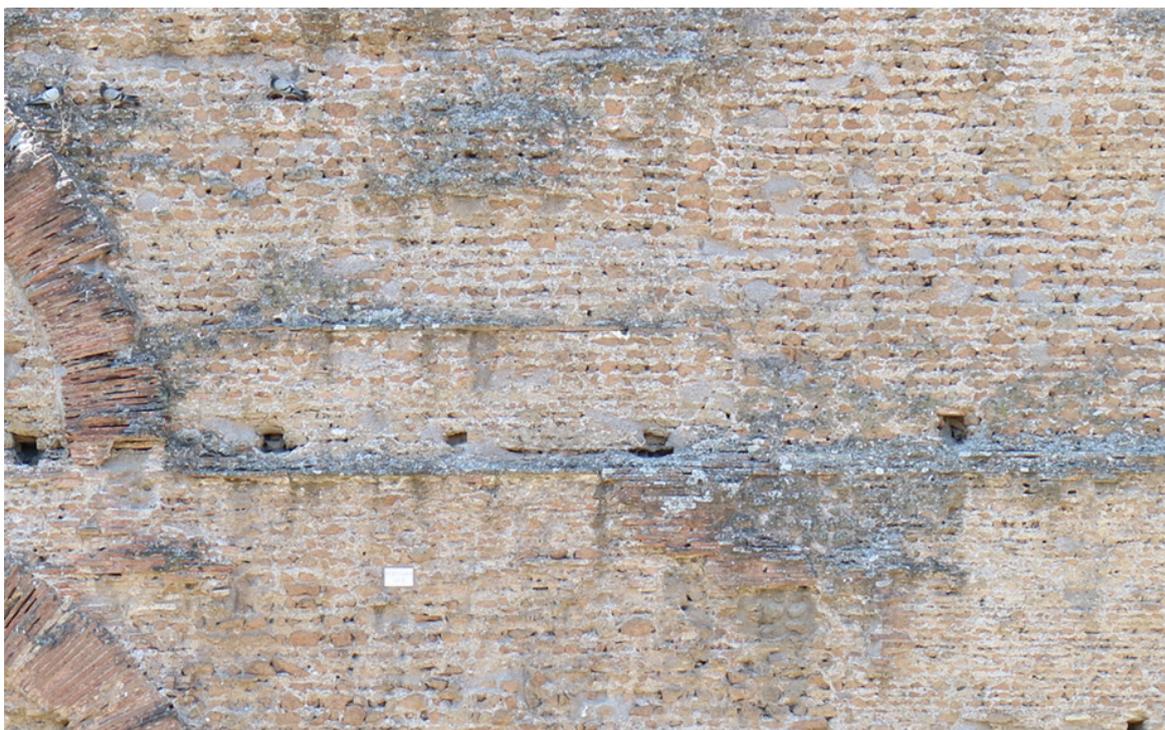
Fig. 55 – Interruzione del quinto ricorso in bipedali, Lato E a destra del fornice IX (Foto L. Radicioni).

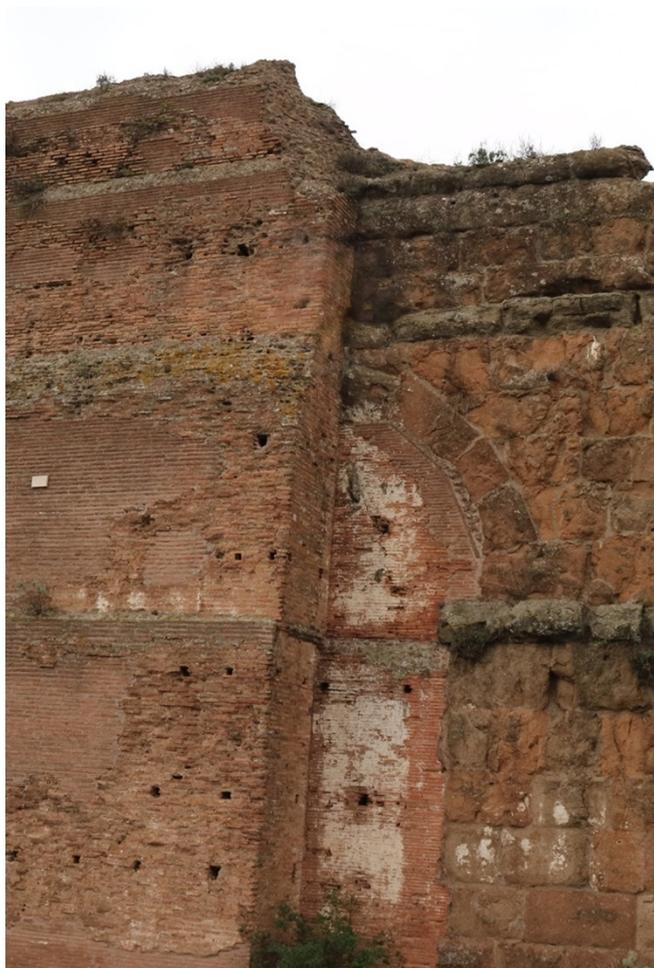
Fig. 56 – Fianco destro della muratura tarda sul lato O (Foto L. Radicioni).

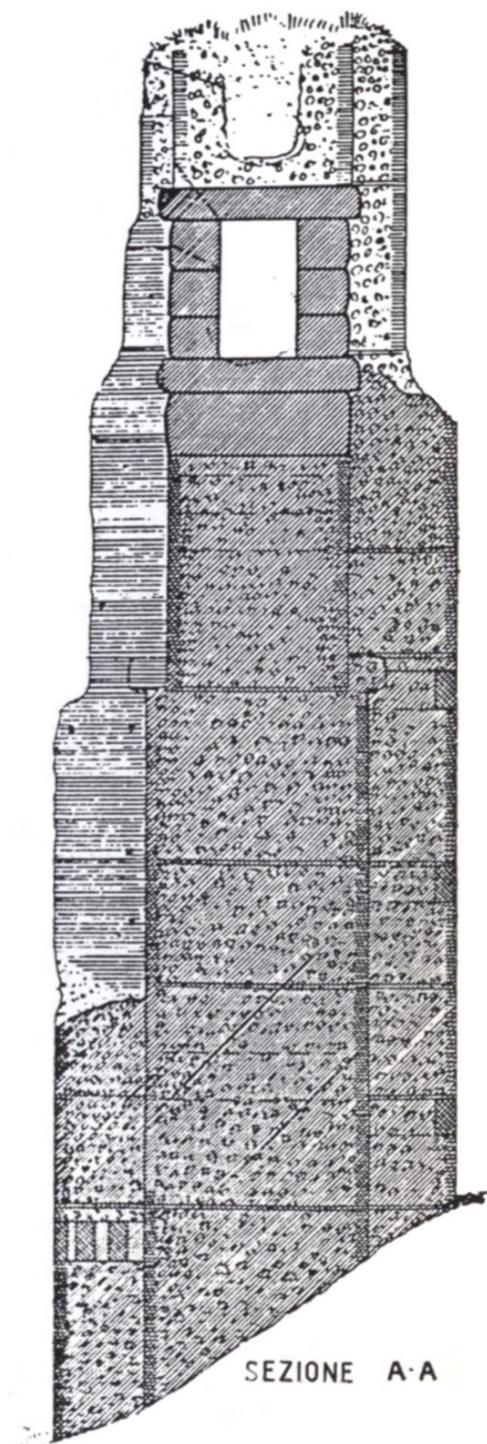
Fig. 57 – Sezione dell'*Aqua Claudia* e *Anio Novus* a Porta Furba (ASHBY 1991, fig. 60).

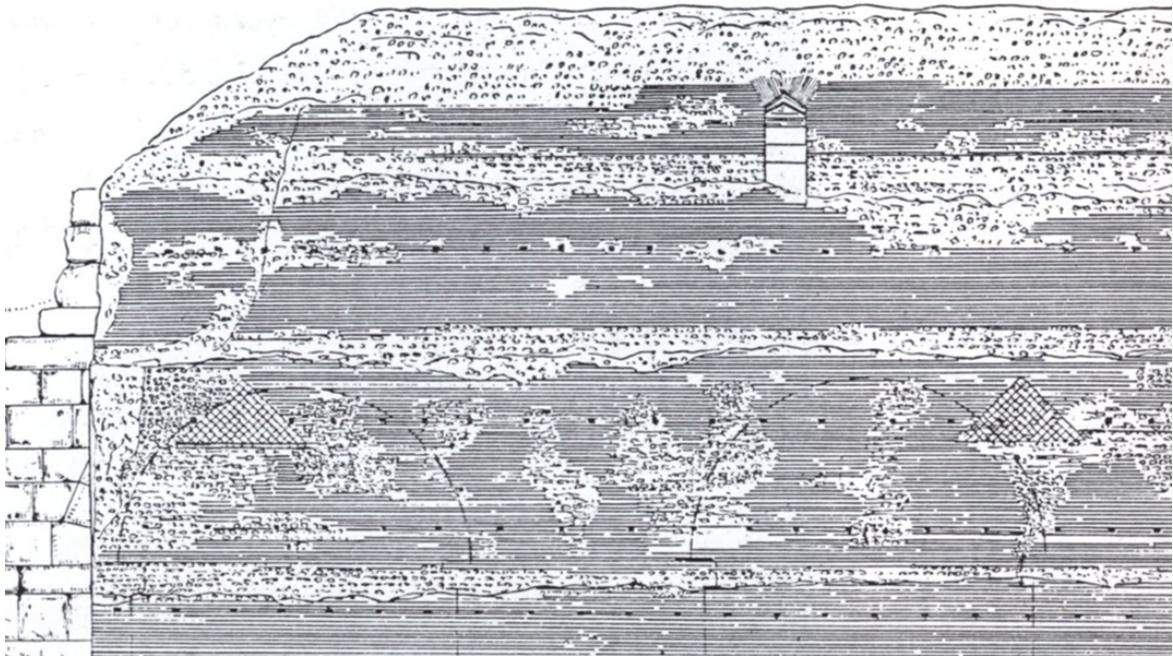
Fig. 58 – Specchiature triangolari di opera reticolata nella muratura tarda sul lato O (ASHBY 1991, fig. 60).

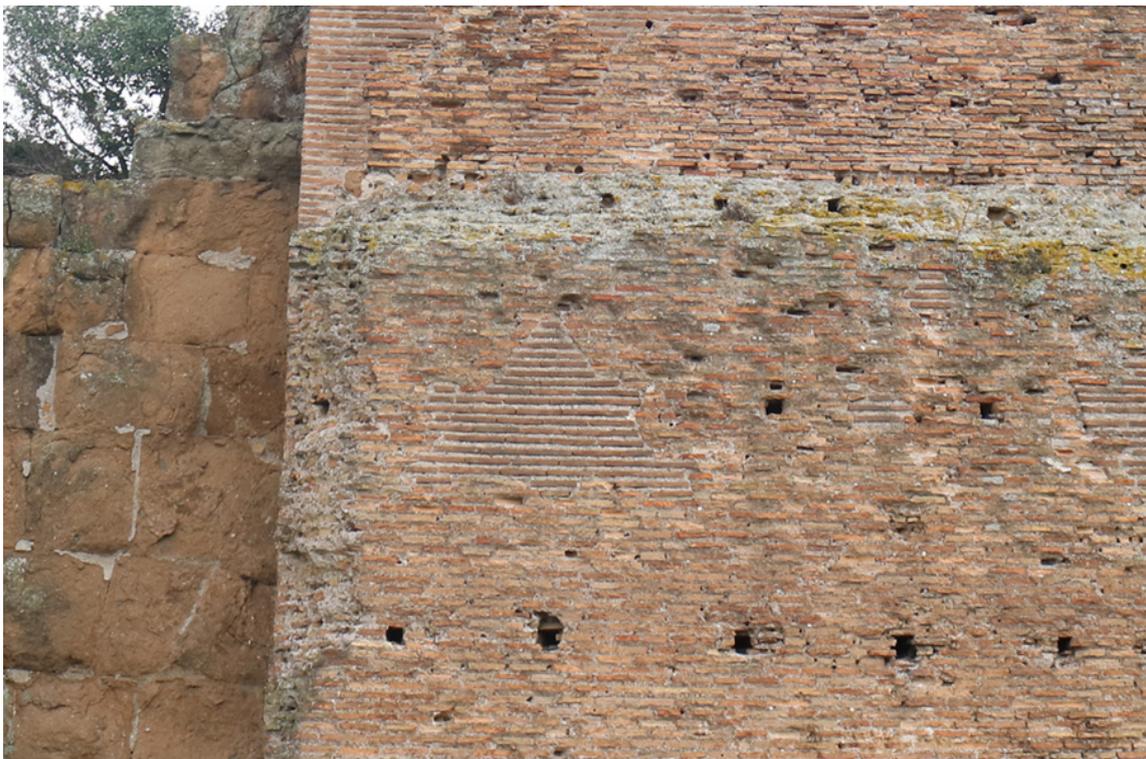
Fig. 59 – Obliterazione della specchiatura di opera reticolata da parte di restauro moderno (Foto L. Radicioni).

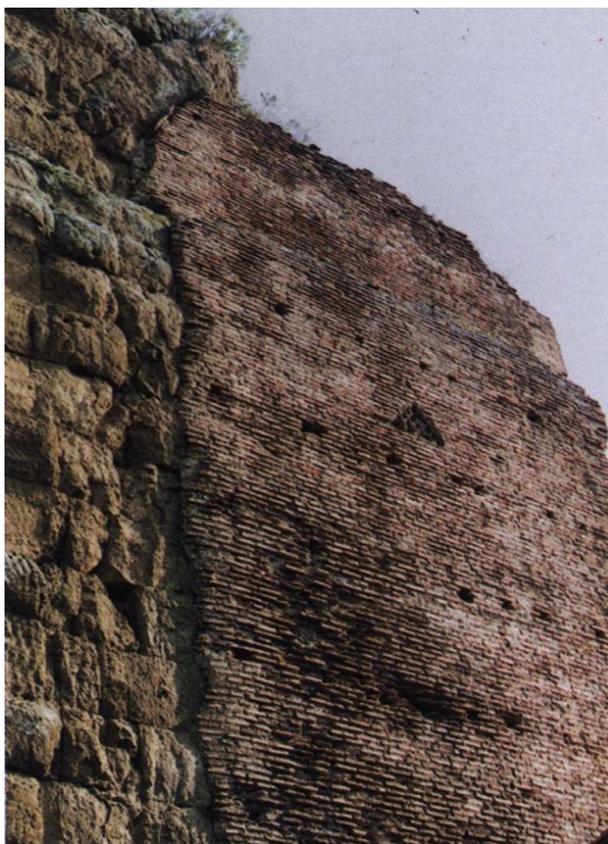
Fig. 60 – Specchiatura triangolare di opera reticolata su tamponatura presso Via di Torre Branca (MANCIOLI-PISANI SARTORIO 2001, p. 41 fig. 16).

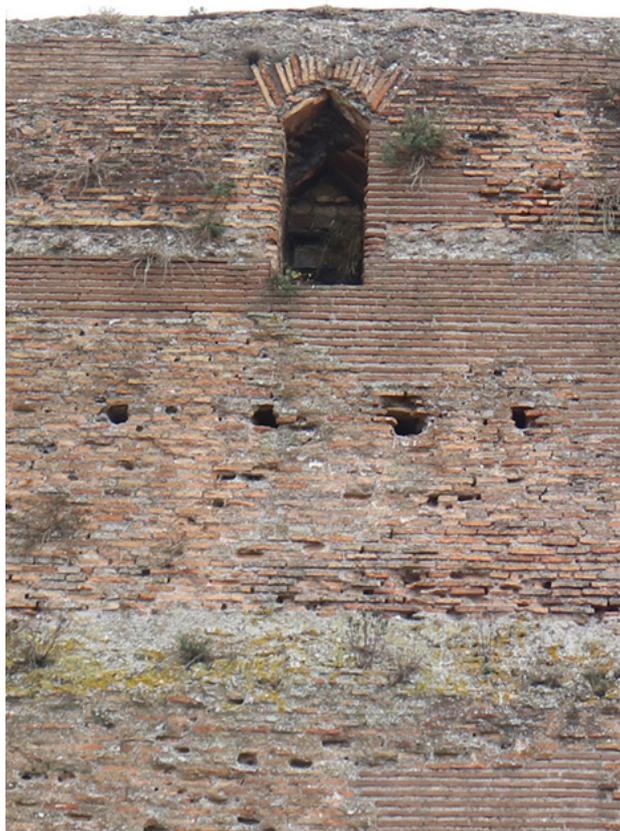
Fig. 61 – Canale a cappuccina su muratura tarda, Lato O (Foto L. Radicioni).

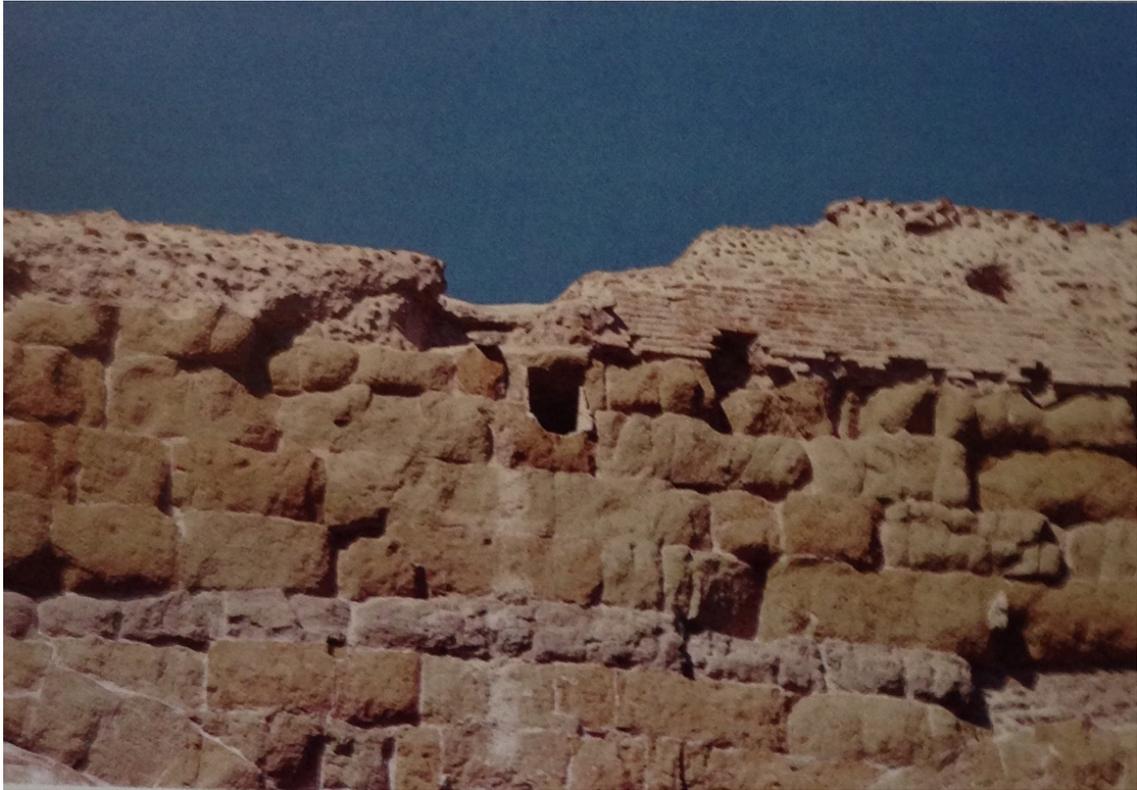
Fig. 62 – Apertura sul lato dello speco della *Claudia* (MANCIOLI-PISANI SARTORIO 2001, p. 174 fig. 8).

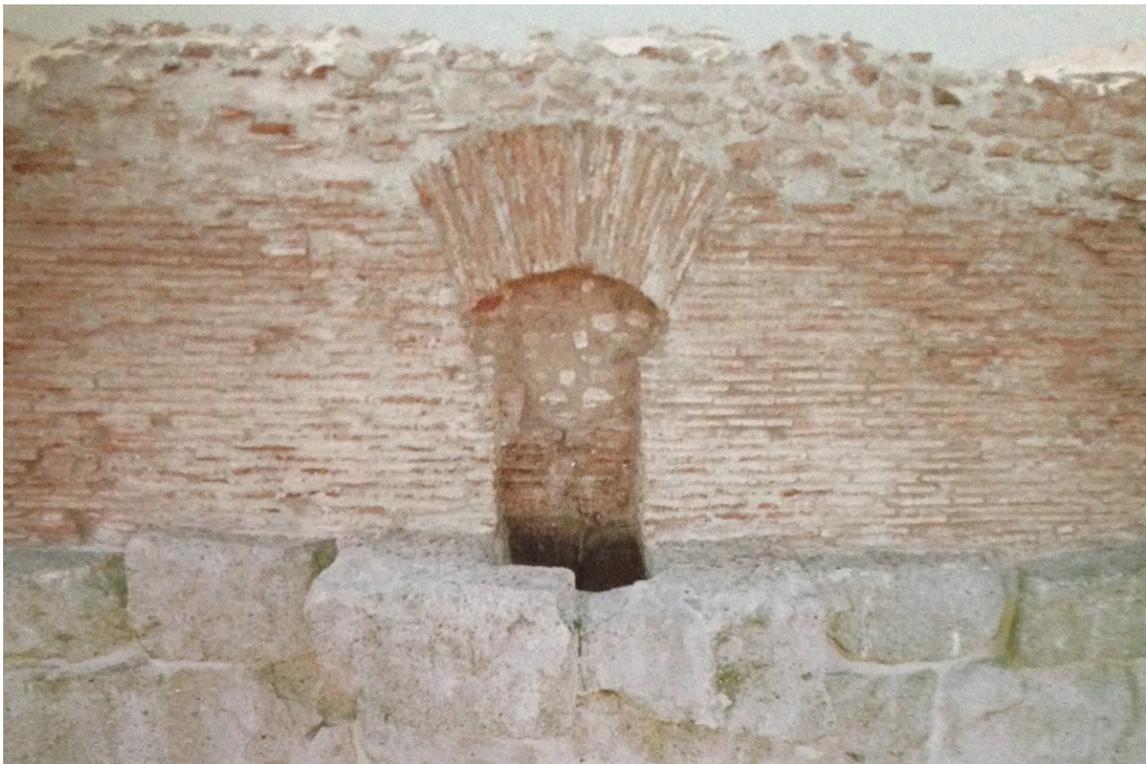
Fig. 63 - Apertura sulla sommità dello speco della *Claudia* rispettata dallo speco dell'*Anio Novus* (MANCIOLI-PISANI SARTORIO 2001, p. 175 fig. 9).

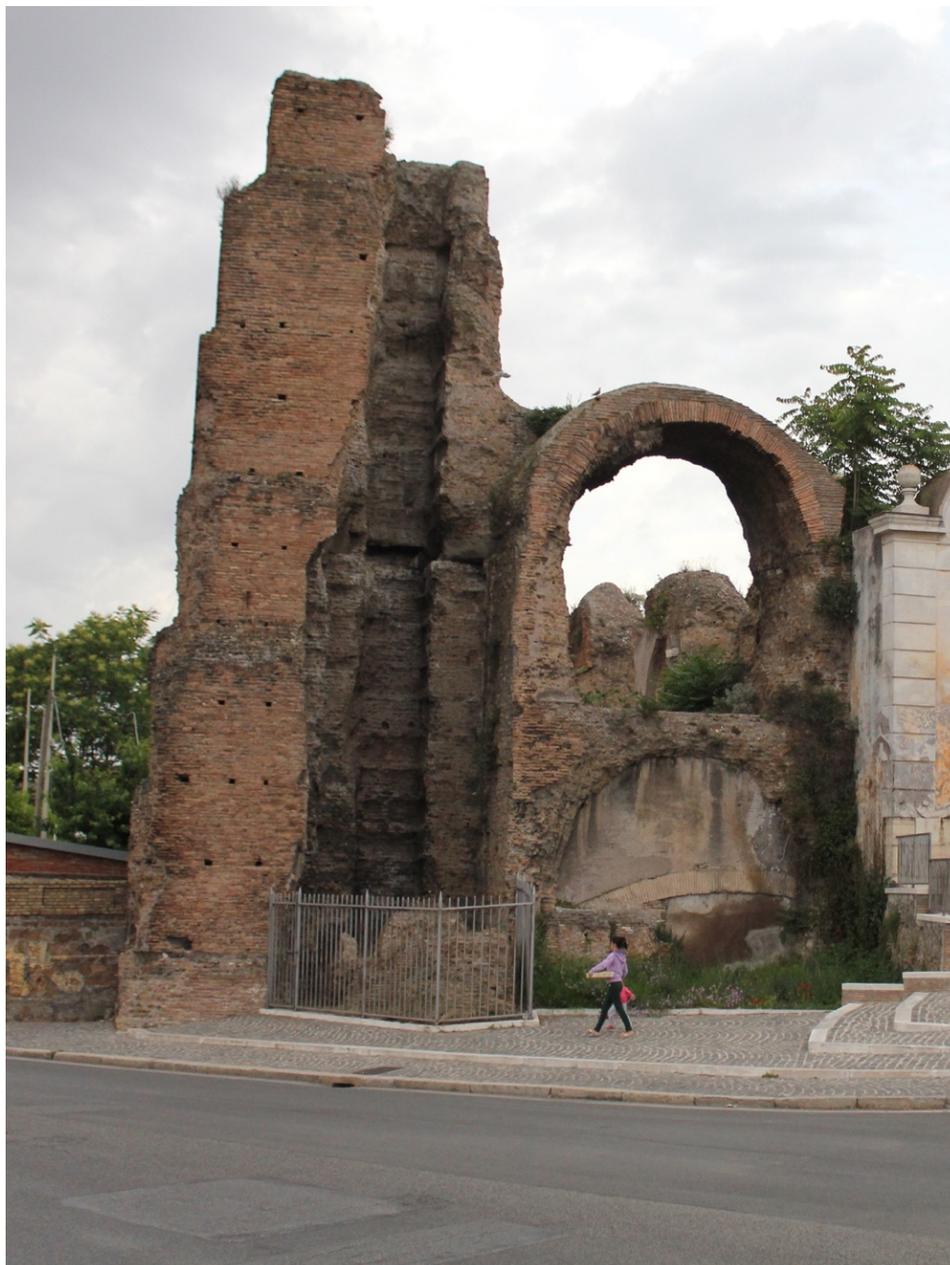
Fig. 64 – Strutture di rinforzo del pilone d'angolo, completamente asportato, dell'Acquedotto di Claudio a Porta Furba (Foto L. Radicioni)

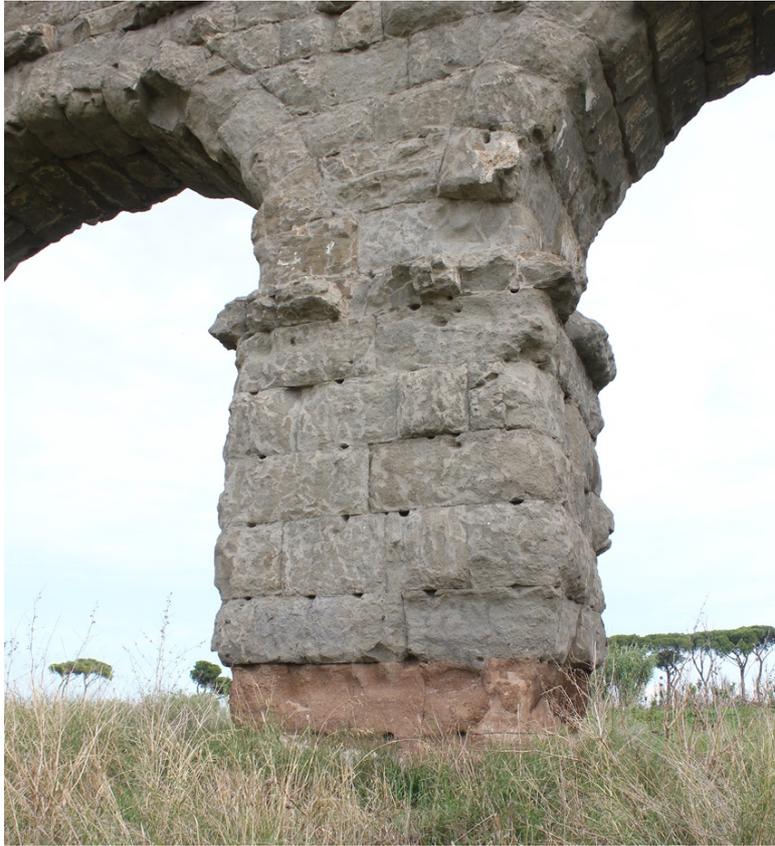
Fig. 67 – Maggiore erosione del tufo lionato rispetto al peperino (Foto L. Radicioni).

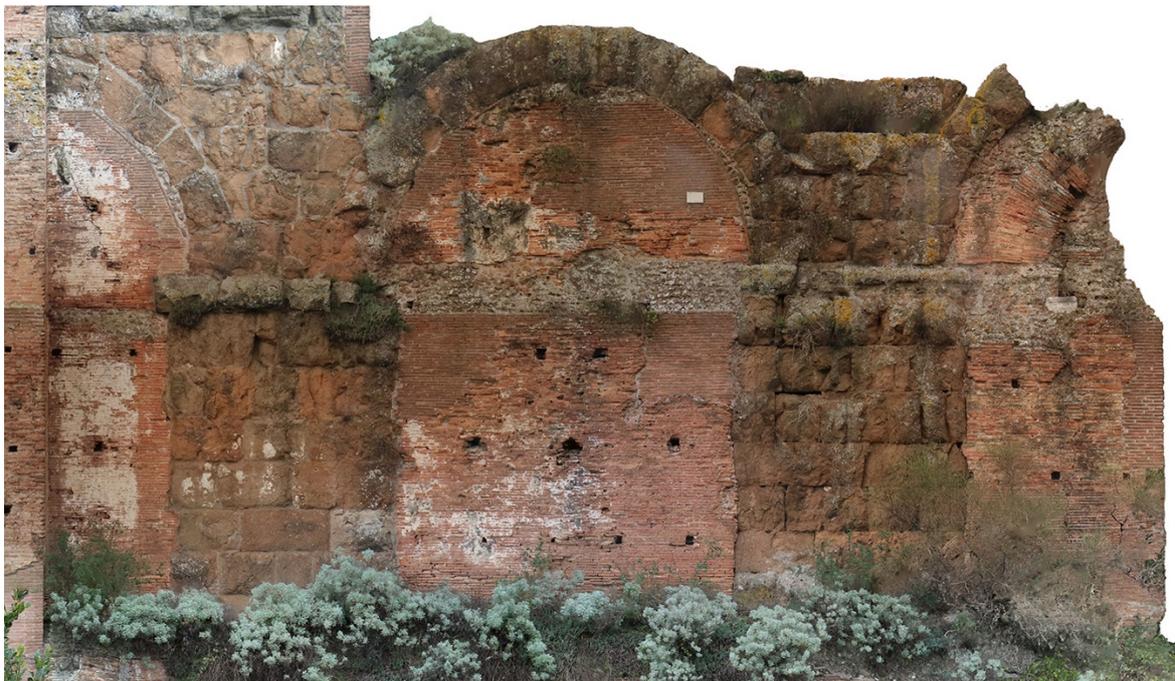
Fig. 68 – Profili irregolari delle tamponature dei fornici che testimoniano un ammaloramento dei piloni già in antico (Ortofoto L. Radicioni).

È importante sottolineare che il deterioramento dei blocchi fu molto rapido: al massimo un secolo e mezzo dopo il completamento dell'acquedotto, i piloni erano infatti così degradati che le murature in conglomerato addossate per consolidarli seguono un profilo irregolare, come è evidente nei fornicelli da I a III (Fig. 68).

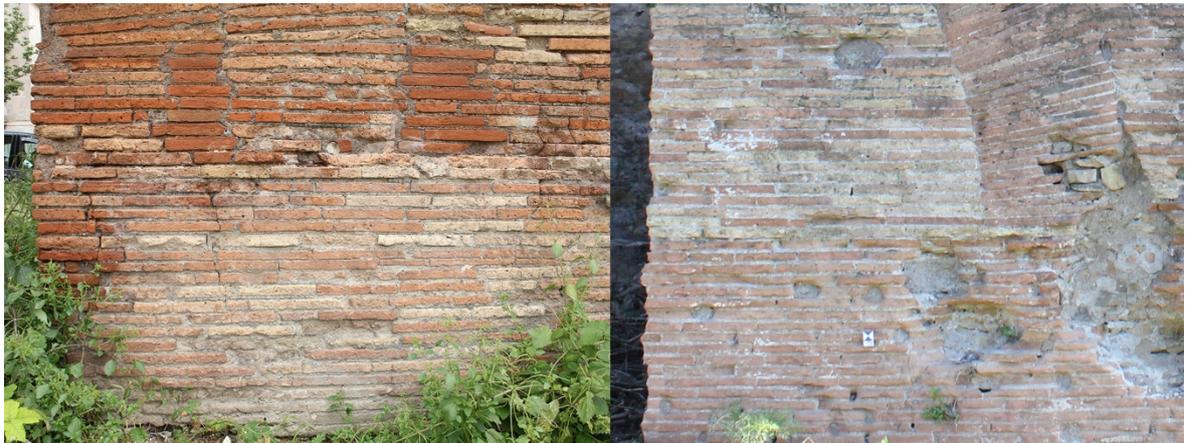
Fig. 70 – Confronto fra le cortine laterizie di *Aqua Alexandriana* a sinistra e muratura di ispessimento dell'*Aqua Claudia* a Porta Furba a destra (Foto L. Radicioni).

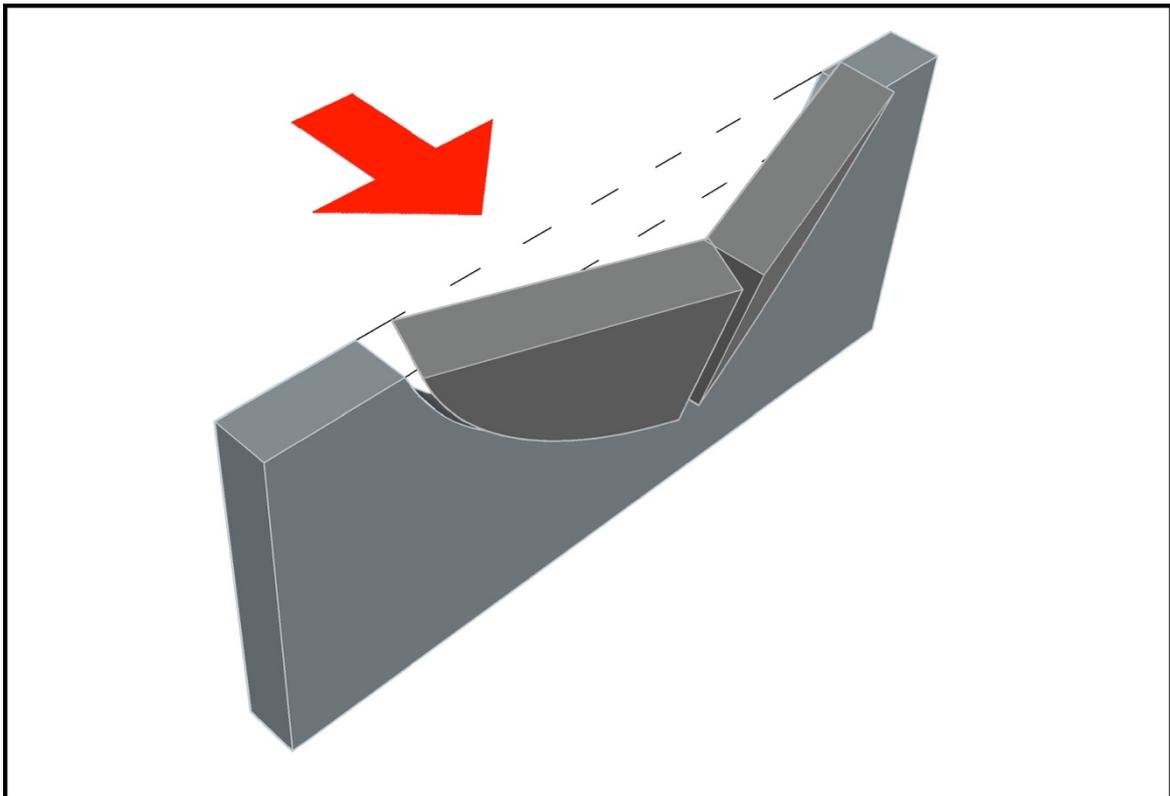
**Fig. 71 – Schema di rottura a flessione sul piano orizzontale di una muratura tradizionale
(Elaborazione L. Radicioni).**

Si ipotizza infine che, successivamente all'età severiana un crollo determinato da meccanismi di rottura a flessione sul piano orizzontale di parte del muro di ispessimento ovest fu provocato da sollecitazioni trasversali (Fig. 71), le stesse a cui questo intervento doveva rispondere, derivanti da un qualche sisma proveniente da est. Il risultato di un tale danno dovette consistere in una serie di crolli con profilo parabolico, che si potrebbe in parte identificare con il particolare andamento della giunzione, probabile regolarizzazione della linea di crollo, che la muratura di epoca tarda crea impostandosi sulla precedente. Quest'ultima presenta una cortina composta da mattoni di recupero, di vario colore, dimensioni e spessore, con letti di malta molto spessi e irregolari, simile a quella riscontrata nei tratti di Mura Aureliane interessati dai restauri onoriani. Una datazione al V secolo, quindi, ben si adatterebbe a questa struttura e concorderebbe con le notizie dei diversi
