SEZIONE 3B

Progetto e cantiere:  
problematiche strutturali

Fabrizio De Cesaris

## *Riflessioni sulla modalità di valutazione della vulnerabilità e della qualità del consolidamento*

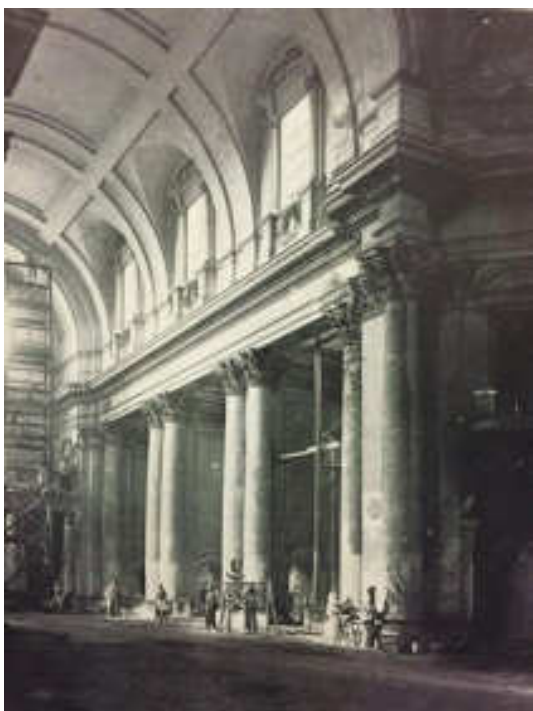
Fig. 1. Chiesa di S. Maria in Gradi a Viterbo: nell'immagine a sinistra ripresa prima delle vicende belliche della Seconda Guerra; la navata è ancora integra anche se interessata da lavori edili (da <<http://www.beniculturali.it/mibac/export/MiBAC/sito-MiBAC>> [07/12/2016]).

Non di rado, di fronte a edifici colpiti dai bombardamenti (ma ancora in buone condizioni) sono state realizzate operazioni di messa in sicurezza, anche a opera di organismi dello Stato, costituite da demolizioni controllate di coperture e volte, solo in parte danneggiate ma ritenute non più sicure; nell'incertezza, la demolizione garantiva rispetto ad eventuali collassi ma certo esponeva a gravi perdite per l'evoluzione del degrado delle strutture e finiture residue, non più protette<sup>3</sup> (Figg. 1-2).

3 Si veda l'esempio della chiesa di S. Maria in Gradi a Viterbo, nell'omonimo convento dei Domenicani, fondato nel 1215, che si conservò pur con alcune traversie fino all'inizio del Settecento. La chiesa venne presumibilmente danneggiata dal terremoto del 1703 e la ricostruzione cominciò nel 1736 ad opera dell'architetto Nicola Salvi. La 'scatola' muraria duecentesca fu conservata ad eccezione delle cappelle laterali, sostituite o aggiunte. La decisione di inserire organicamente le cappelle nel corpo della chiesa era spinta anche da evidenti motivazioni statiche, conseguenti allo stato di danno pregresso e alla realizzazione della grande volta sulla navata centrale. Il decadimento ebbe inizio con la chiusura al culto nel 1874 e con la trasformazione funzionale del complesso adibito a penitenziario dal 1877. I bombardamenti alleati su Viterbo, del 1944, assestarono il colpo decisivo: furono colpiti il tetto e la volta della navata centrale e causati dissesti statici alle strutture e alle cappelle laterali. Dalle immagini d'epoca, i danni appaiono certamente gravi ma in realtà circoscritti. La volta risultava sfondata con lacuna di circa 2,40 m di diametro e conseguenti lesioni lungo i meridiani della volta medesima. Nell'immediato dopoguerra, nel 1946, si decise di intervenire sul penitenziario ma non sulla chiesa, pur riconosciuta nel suo 'particolare carattere artistico', a causa dei costi considerevoli. La condizione di rischio portò il Genio Civile alla demolizione, nel 1951,

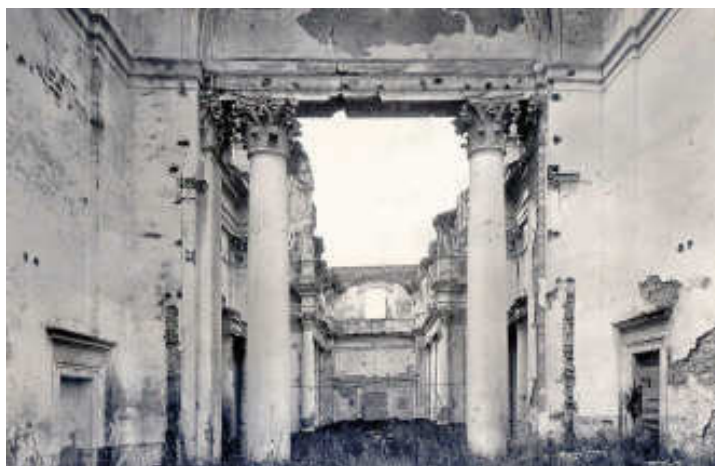
Fig. 2. Chiesa di S. Maria in Gradi a Viterbo come appare in una vista post bellica, successiva alla demolizione della copertura conseguente ai danni alla volta causati dai bombardamenti del 1944 ma realizzata solo nel 1951 (da <<http://www.beniculturali.it/mibac/export/MiBAC/sito-MiBAC>> [07/12/2016]).

di quanto rimaneva delle strutture voltate. Per circa mezzo secolo, la navata, ormai a cielo aperto, apparve, ai pochi visitatori, come una suggestiva rovina. Solo con l'intervento eseguito dal 2004 al 2007 la chiesa è di nuovo protetta con una copertura (Soprintendenza del Lazio, progetto di Stefania Cancellieri con Antonino Gallo Curcio, Gianni Testa, Fabio Massimo Eugeni, Claudio Varagnoli).

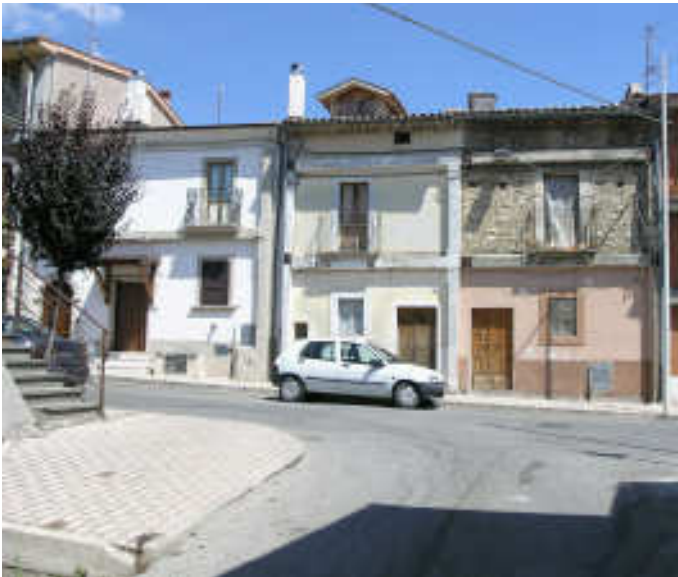
Fig. 5. Le opere di rinforzo delle strutture murarie di Aielli (L'Aquila), a seguito del terremoto di Avezzano, furono condotte con una certa omogeneità nell'intero centro; si adottò una metodologia che incornicia le facciate con un telaio di c.a. ancorato con tiranti trasversali metallici (foto G. Palmerio).

intervento formalmente invasivo ma che non intacca la muratura e sembra essersi ormai integrato nell'immagine del piccolo centro.

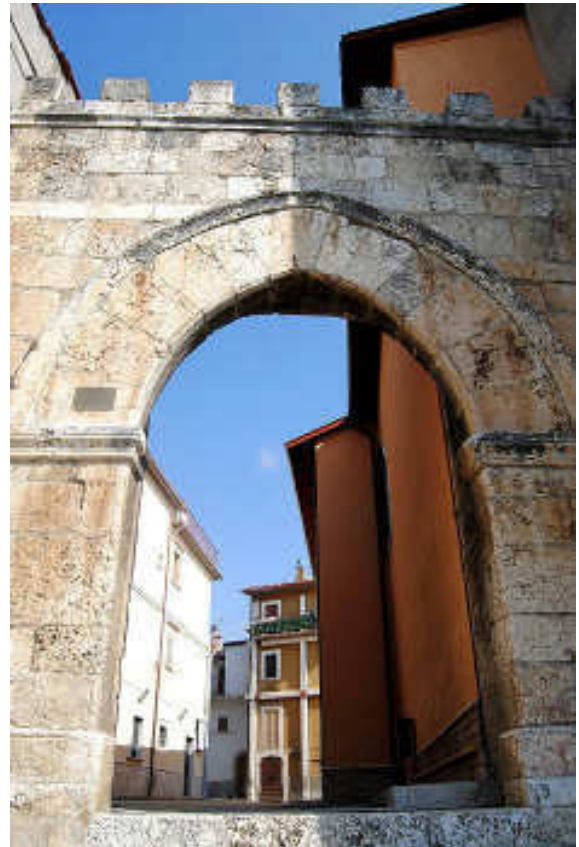
Fig. 6. Certamente evidente, l'intervento antisismico realizzato ad Aielli (L'Aquila), non interrompe la continuità delle murature rimanendone esterno; nel tempo si è ambientato anche nella complessiva immagine della cittadina (da [www.scuolanticoli.com/images/Aielli/passeggiata\\_Aielli.htm](http://www.scuolanticoli.com/images/Aielli/passeggiata_Aielli.htm) [07/12/2016]).

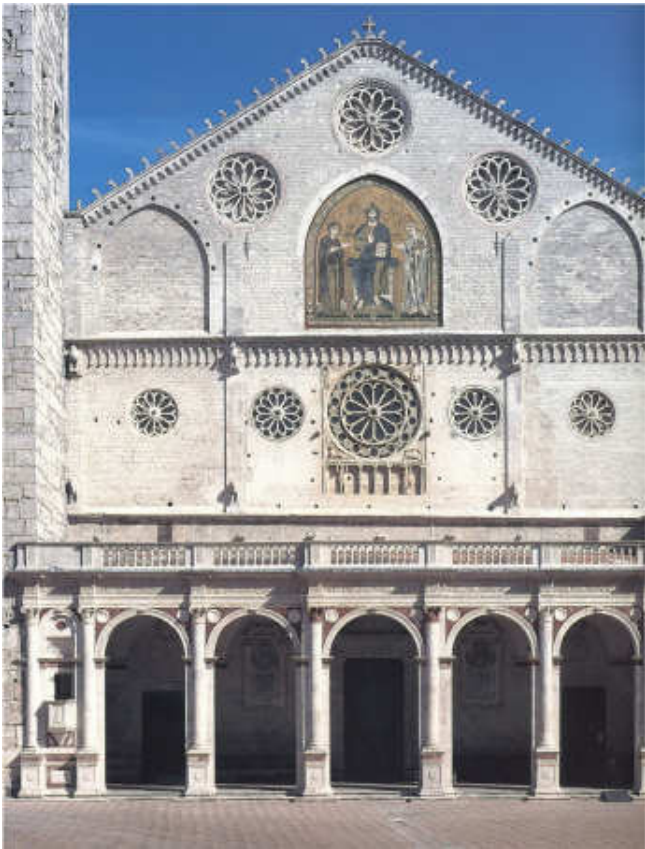
Fig. 7. Duomo di Spoleto, sorto nel XII secolo su una chiesa precedente, venne fortemente modificato alla fine del Seicento con il rifacimento delle navate e delle volte; alla fine del XVIII furono realizzate le cappelle laterali che contribuiscono attivamente alla stabilità del complesso. Tra gli interventi recenti si evidenzia, per la minimalità e l'efficacia, l'introduzione di due catene longitudinali su progetto di Antonino Gallo Curcio, appena visibili in facciata (da BENAZZI, CARBONARA 2002).

10 La cattedrale di S. Maria Assunta a Spoleto venne costruita in stile romanico nell'ultimo terzo del XII secolo in sostituzione della preesistente chiesa di S. Maria del Vescovato (VIII-IX secolo); la facciata e il campanile vennero terminati all'inizio del XIII secolo. Il fronte venne ritoccato più volte, sino ad assumere la conformazione attuale di facciata a 'capanna'. Nel 1491 venne aggiunto, ad opera di Antonio Barocci, il portico della facciata, in stile rinascimentale, che aveva il compito di conferire maggiore magnificenza alla cattedrale, composto da cinque arcate, sormontate da una ricca trabeazione ornata ed un terrazzo superiore. Tra i secoli XVII e XVIII, l'interno della cattedrale subì pesanti rifacimenti in stile barocco ad opera dei Barberini (nel 1608, Maffeo Barberini divenne arcivescovo di Spoleto e maturò l'intenzione di cambiare l'aspetto della cattedrale; diventato pontefice col nome di Urbano VIII, poté completare la sua opera attraverso l'aiuto del nipote Francesco Barberini, a sua volta arcivescovo di Spoleto). L'impianto basilicale originario fu sconvolto con la ricostruzione delle navate, centrale e laterali. I lavori di rifacimento interni furono completati soltanto verso fine del XVIII secolo, quando intervenne Giuseppe Valadier che progettò le edicole presenti nelle navatelle, gli altari di testata dei transetti e l'altare maggiore.

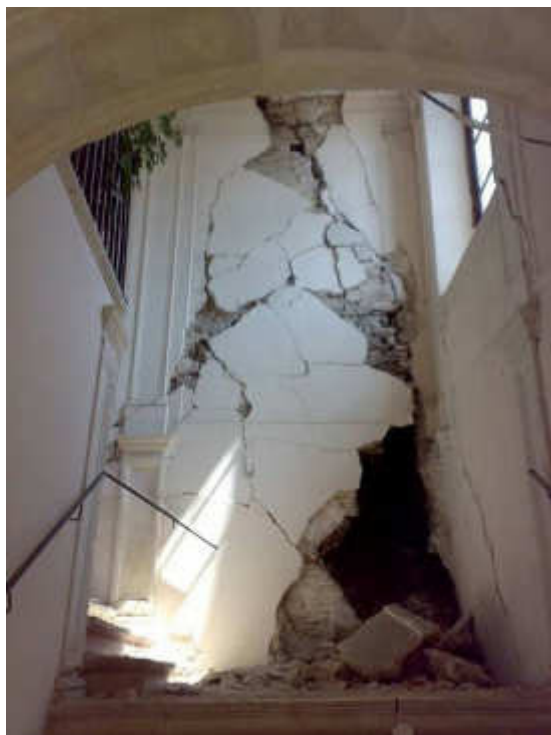
Fig. 8. Un esempio di vulnerabilità causata da manomissioni incontrollate, eseguite per finalità funzionali: si tratta di un edificio aquilano in cui, per ricavare una canna fumaria, sono stati tagliati alcuni archi di scarico realizzati all'interno dello spessore murario e non visibili all'esterno. La manomissione ha introdotto una debolezza che è stata evidenziata dal sisma con i danni visibili nell'immagine.

Il tema della prevenzione si affaccia pressante e nel contempo è evidente la necessità di affrontarlo sul periodo medio-lungo; l'impegno economico che presuppone è tale che la riduzione del rischio deve essere ottenuta con diffusi interventi ridotti all'osso, minimali ed efficaci; soprattutto che non implicino le modifiche delle finiture il cui costo è gravosissimo, sia per la perdita architettonica sia in termini economici. Non può evitarsi un accenno alla questione delle manomissioni, prodotte soprattutto in tempi recenti per adeguamenti funzionali, che sfuggendo alle maglie normative hanno spesso causato forti indebolimenti delle strutture murarie, i cui danni dovrebbero essere riparati *in primis* (Figg. 8 e 9).

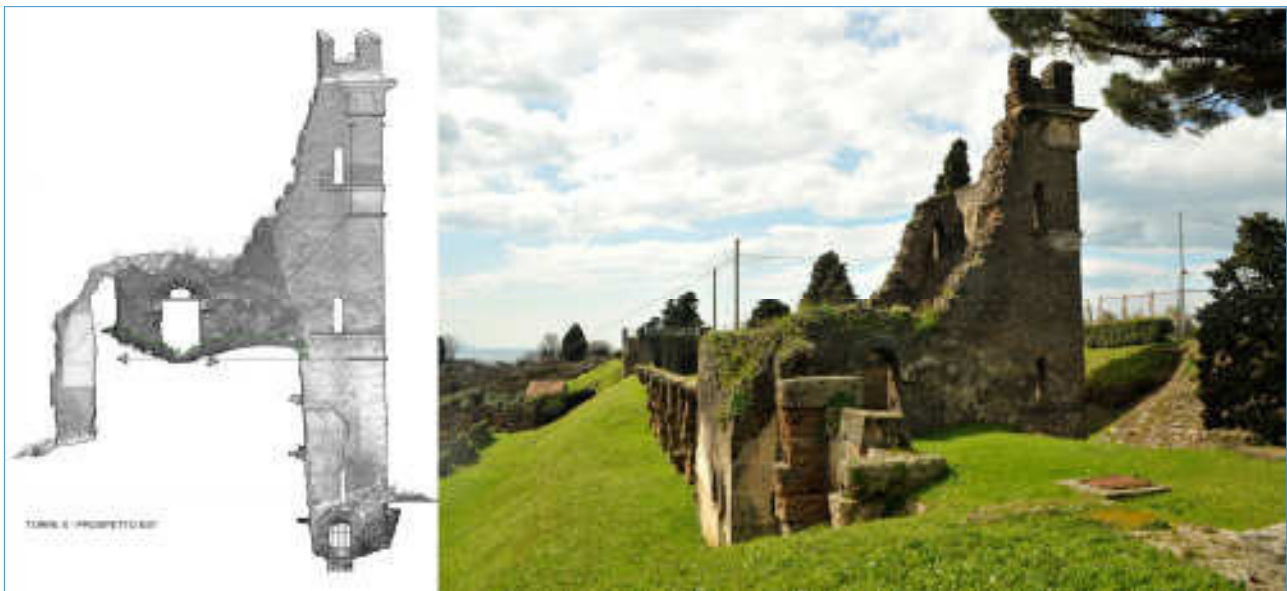
Fig. 10. Torre X del perimetro difensivo di Pompei, un esempio di intervento ricavato dall'analisi della costruzione e della sua storia attraverso i documenti. Mediante foto storiche si è evidenziata la vulnerabilità del fronte, collassato con rotazione verso l'esterno, a seguito degli scuotimenti sismici connessi alle attività vulcaniche precedenti al seppellimento della città. La ricostruzione archeologica che ha seguito lo scavo, ormai storicizzata, ha evidentemente riproposto la stessa vulnerabilità, aggravata dalla parzialità del rifacimento. Sono stati dunque ipotizzati interventi di miglioramento mediante l'inserimento di strallature e tiranti metallici, reversibili, esterni alla muratura ma poco visibili perché posizionati all'interno del volume.

Ciò detto, appare perfettamente coerente il richiamo della circolare del MiBACT recentemente emessa e ritirata<sup>22</sup>; richiamo verso un maggior rigore nella scelta d'interventi efficaci e minimali, se necessari; compatibili e non invasivi. E d'altra parte gli ultimi interventi finora messi in pratica nei centri storici giustamente sono stati condotti con l'obiettivo di un raggiungimento minimo di capacità resistente (tra il 60 e 80 % della capacità corrispondente all'adeguamento); per edifici di maggior delicatezza si ricercano strategie alternative, calibrate *ad hoc*, agendo forse sul parametro relativo all'esposizione ed evitando funzioni di maggiore sensibilità. E comunque la ricerca di maggiore sicurezza deve concretizzarsi in soluzioni idonee, garantite normativamente e sufficientemente affidabili, senza produrre l'invasione di pratiche incompatibili con la conservazione dei beni tutelati (Fig. 10).
