SAPIENZA
UNIVERSITÀ DI ROMA

**DOTTORATO DI RICERCA IN
ARCHEOLOGIA E ANTICHITA' POST-CLASSICHE**

**LE FASI COSTRUTTIVE DI PORTA APPIA E I RISARCIMENTI
ALTOMEDIEVALI DELLE MURA AURELIANE**

Dottoranda: Maria Gabriella D'Ippolito

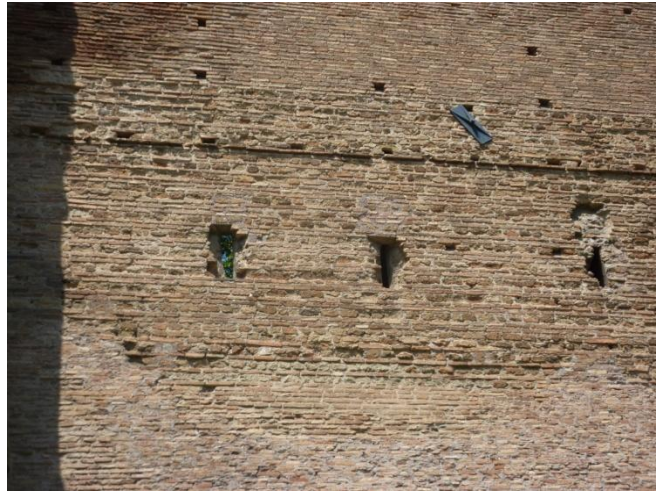
Figura 1.3 Settore L da Porta Appia a Porta Ostiense, tratto fra le torri L4 e L5. Foto D'Ippolito.

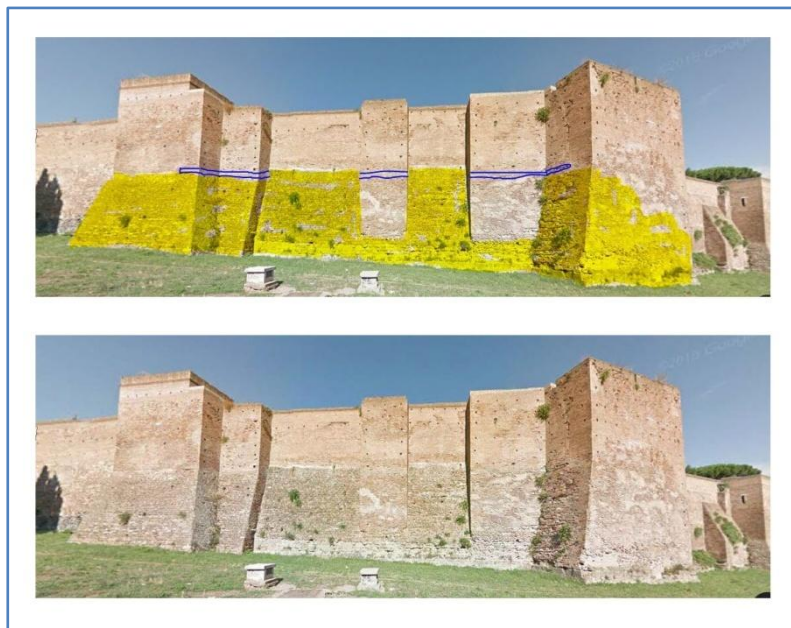
Figura 1.4 Mura Aureliane, avancorpi tra le torri J19 e J 18. In giallo è evidenziata la scarpa di XVI secolo che si addossa ai tre avancorpi occultando la continuità del filare in peperino profilato in blu che li lega al camminamento e ai fianchi delle torri. Foto da Google maps, elaborazione D’Ippolito.

quella visibile nel secondo piano del bastione quadrangolare di Porta Appia³⁷. La connessione tipologica che egli stabilisce tra questo tipo di muratura e altri restauri lungo il circuito, e che presume derivare da problemi causati dal terremoto del 442³⁸, lo portano a credere che si tratti dei lavori che si intendevano intraprendere con l’editto, e che poco dopo si resero urgenti per l’evento sismico³⁹. Gli esempi più significativi che Richmond elenca sono costituiti dal tratto in corrispondenza dell’angolo a sud est del circuito che ingloba trasversalmente le strutture dell’acqua antoniniana, dal sistema di avancorpi a est di Porta Latina (**figura 1.4**) e dai rinforzi delle due torri situate ai lati della rientranza a est e a ovest di Porta Metronia.

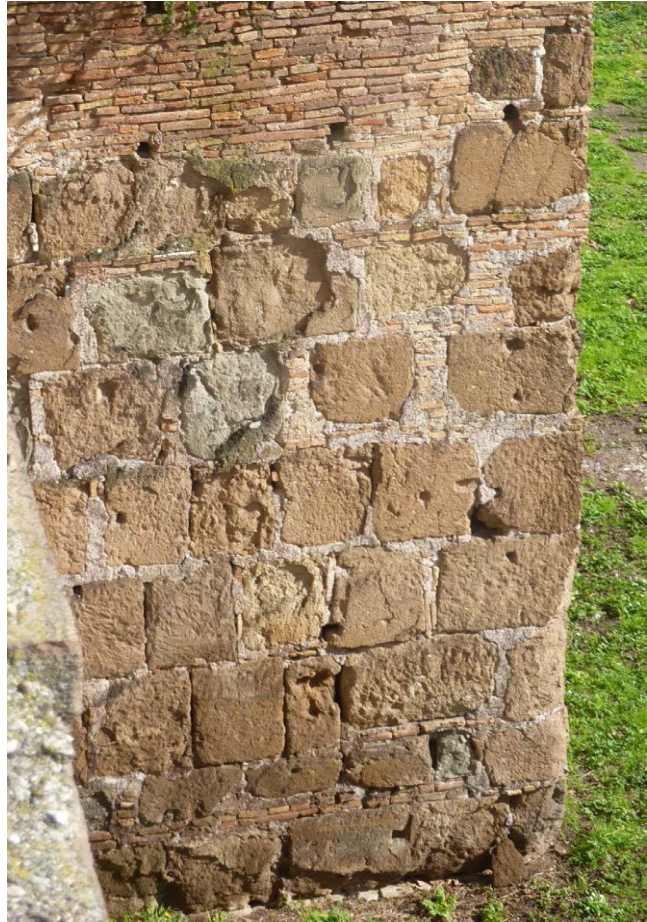
Figura 1.6 Mura Aureliane, settore da Porta Asinaria a Porta Metronia, torre H14. Nella numerazione di Colini si tratta della XIX torre a ponente di Porta Asinaria. Foto D’Ippolito.

L'improbabile tempistica e il sistema improvvisato con la posa in opera di grossi blocchi a secco (**figura 1.6**), non adatto a risarcire porzioni integrali della struttura, hanno spinto Richmond a ritenere che lo sviluppo di un terzo dell'intera cinta a cui si riferiva Procopio andasse interpretato nel senso dello spessore, ovvero che, più moderatamente, le mura fossero state «qua e là private della lorica testacea»⁶². Egli quindi prende in considerazione le porzioni di muratura in grossi blocchi di tufo presenti alle quote inferiori del circuito e, come in precedenza aveva fatto Nibby, ne attribuisce la realizzazione a Belisario, giustificando la presenza di malta tra i giunti, espressamente negata nella descrizione di Procopio, come una miglioria aggiunta successivamente⁶³. Cozza nel 1955 condivide questa attribuzione affermando che

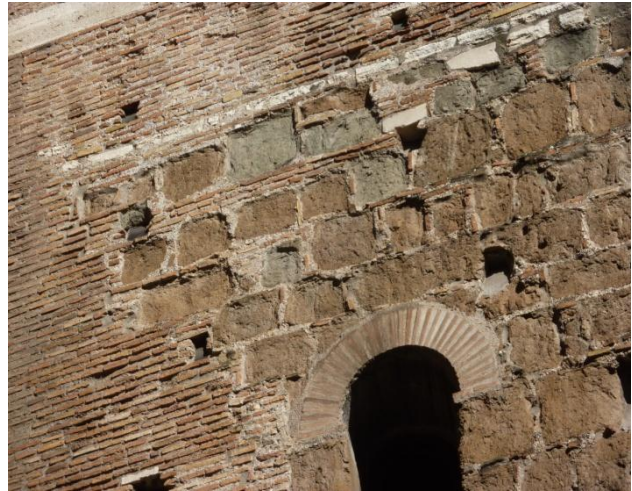
Figura 1.7 Mura Aureliane, Porta Appia, torre occidentale, lato ovest. Foto D'Ippolito.

(n)elle mura di Roma tali restauri sono chiaramente visibili qua e là ed hanno invero un carattere particolare di “opera saltuaria”, che ben li distingue. Sono blocchi di tufo e peperino di misura all'incirca bipedale, forse provenienti da tombe vicine manomesse per i recenti assedi. La costruzione è cementata a secco o, al più, con terra, come ho potuto notare in un punto delle mura colpito da bomba aerea, nei pressi del cimitero militare inglese di recente costituzione, tra la porta Ostiense e il Tevere. (...) Restauri in tale “opera saltuaria” si vedono pure nella torre est di porta Appia (**figura 1.7**).⁶⁴

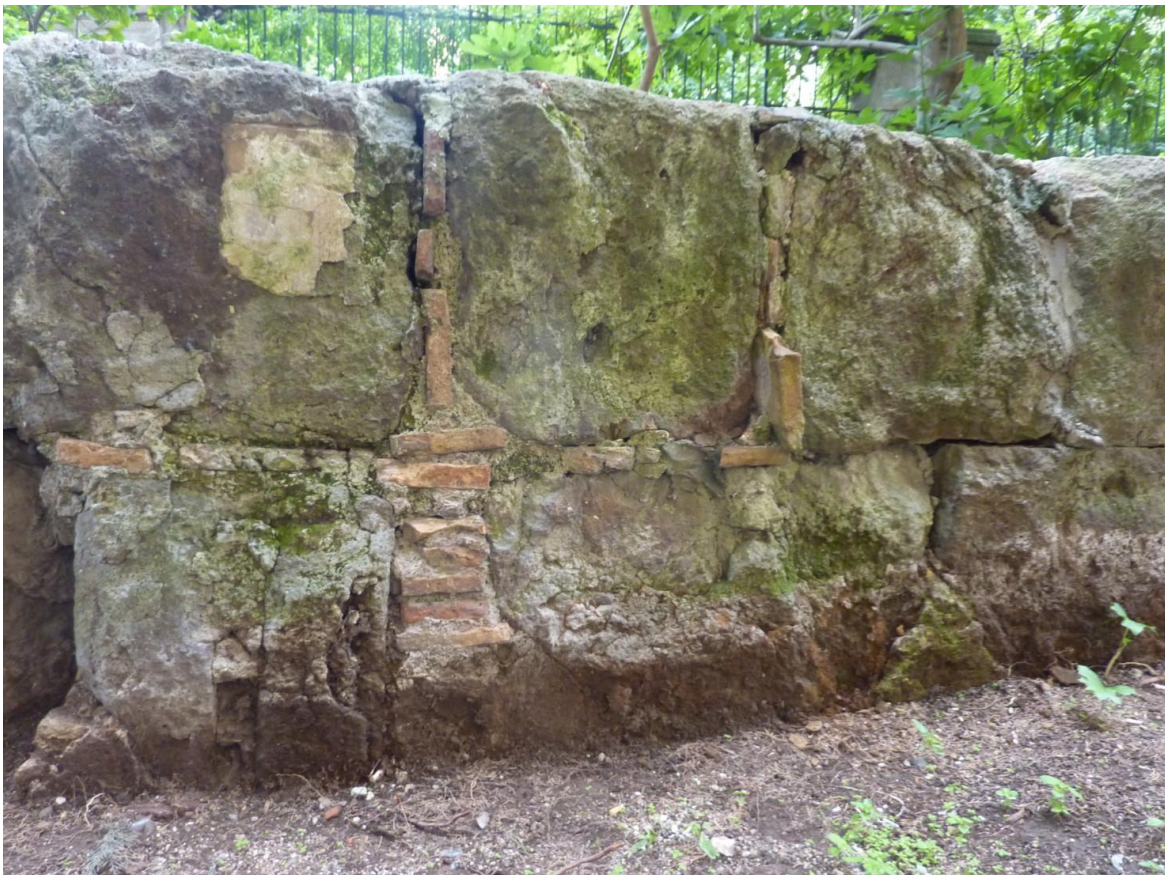
Figura 1.9 Mura Aureliane, tratto rinvenuto tra all’incrocio tra viale Castro Pretorio e viale dell’Università. Foto D’Ippolito.

Infine, ancora una precisazione può essere inserita tra i dati dei 26 punti altomedioevali delle Mura Aureliane individuati da Coates-Stephens, ovvero il ritrovamento, durante le ricognizioni effettuate per la presente ricerca, di un tratto (all’incrocio fra viale Castro Pretorio e viale dell’Università) di circa dodici metri di una muratura di VIII-IX secolo (cfr. **figura 1.9**), che si riteneva distrutta, e come tale inserita al punto 5 (seconda torre a sud di Porta Chiusa)¹⁴⁹.

Questa assunzione derivava dal fatto che lo stesso Richmond¹⁵⁰ l’aveva classificata come scomparsa vedendo che le mura in quel punto erano state rimpiazzate da un caseggiato, e che, sebbene demolita solo in parte, era rimasta nascosta tra la vegetazione di un giardino privato. Il

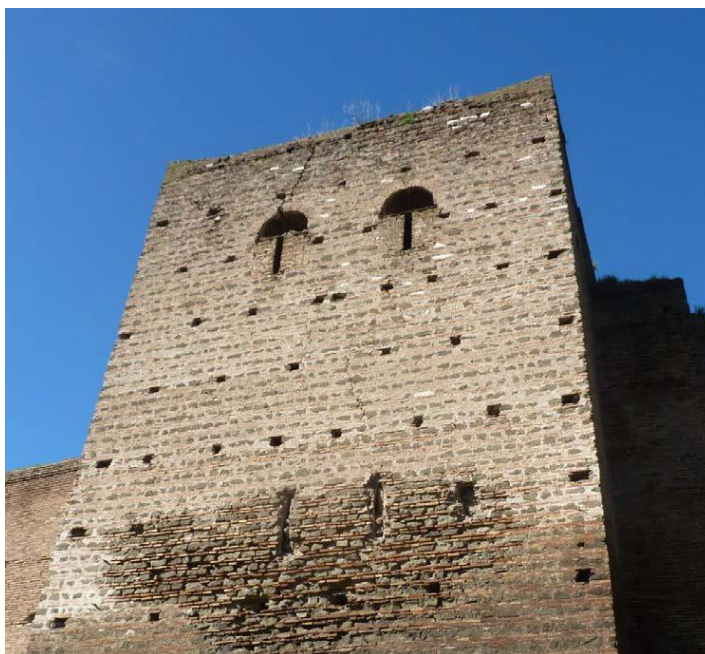
Figura 1.10 Mura Aureliane, torre K11. Foto D'Ippolito.

K12¹⁵⁹ (**figura 1.10**). Cozza ha riconosciuto la medesima modalità esecutiva anche nella riedificazione delle torri L6 e L10¹⁶⁰, che Nibby aveva già riferito, rispettivamente, al XII e all'XI secolo¹⁶¹, mentre Colini parla di una «caratteristica muratura che si presenta listata» in riferimento a un tratto della parete esterna del circuito, poco a ovest di Porta Metronia, e la attribuisce ai restauri del 1157¹⁶². Nel corso del presente lavoro, in base alle evidenze stratigrafiche, allo studio della tecnica costruttiva e all'analisi al radiocarbonio di un elemento ligneo ritrovato nella malta della muratura, è stato possibile inserire, come si vedrà, tra i listati di XII secolo anche alcuni elementi di rinforzo all'interno delle torri della Porta Appia (K13 a est e L1 a ovest)¹⁶³.

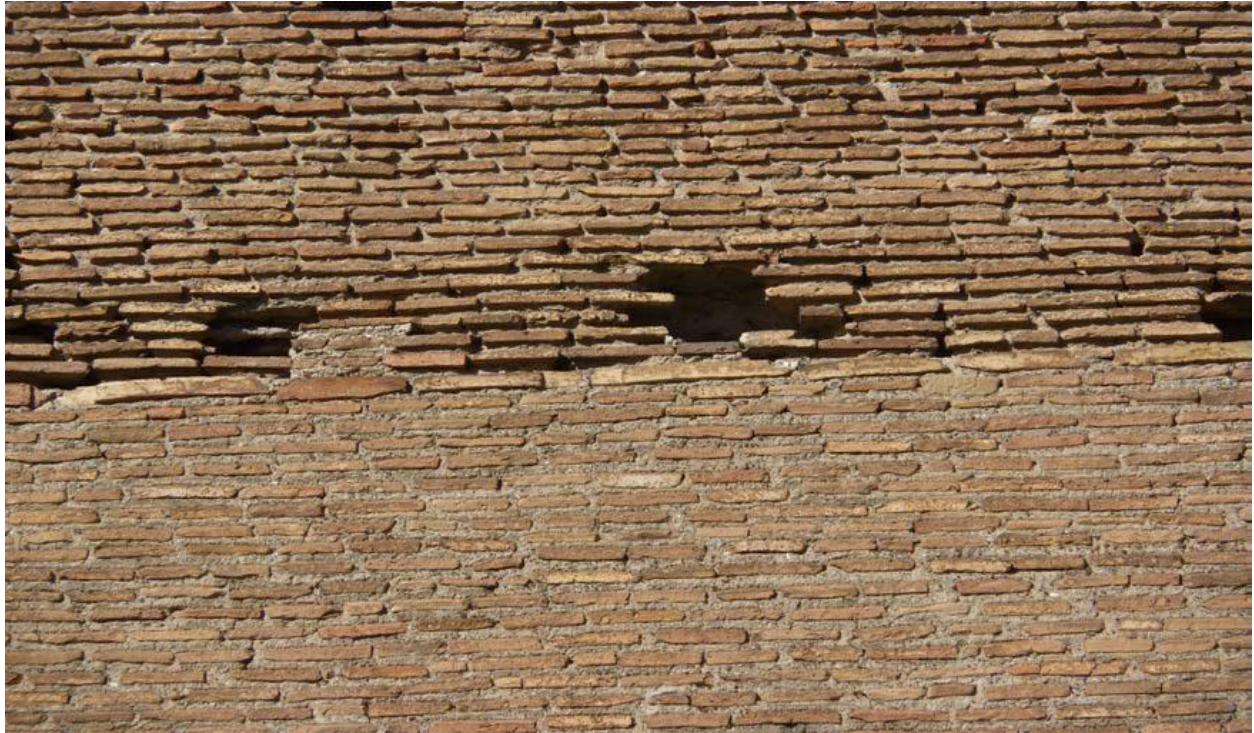
Figura 2.1 Settore da Porta Latina a Porta Appia, tratto tra la torre K 12 e la torre orientale di Porta Appia K 13. Foto D’Ippolito.

nuovi espressamente fabbricati per il grande restauro ma privi di bollo²⁰⁸. Come egli scrive “(o)ltre ai *laterculi bessales*, si riscontrano anche, ma assai raramente, filari di tegoloni e, ancor più raramente, qualche filare di tufi per correggere il piano”²⁰⁹ (**figura 2.1**).

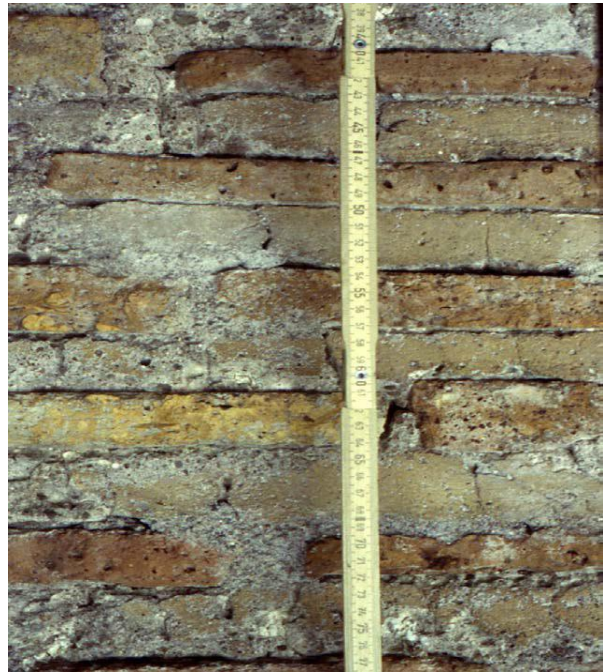
Figura 2.2 Porta Appia, torre orientale, bastione laterizio quadrangolare, lato est, zona centrale del secondo piano. Il dettaglio della muratura evidenzia l'alto modulo, la presenza dell'allisciatura a scivolo e la sopravvivenza di estesi brani di patina. Foto D'Ippolito.

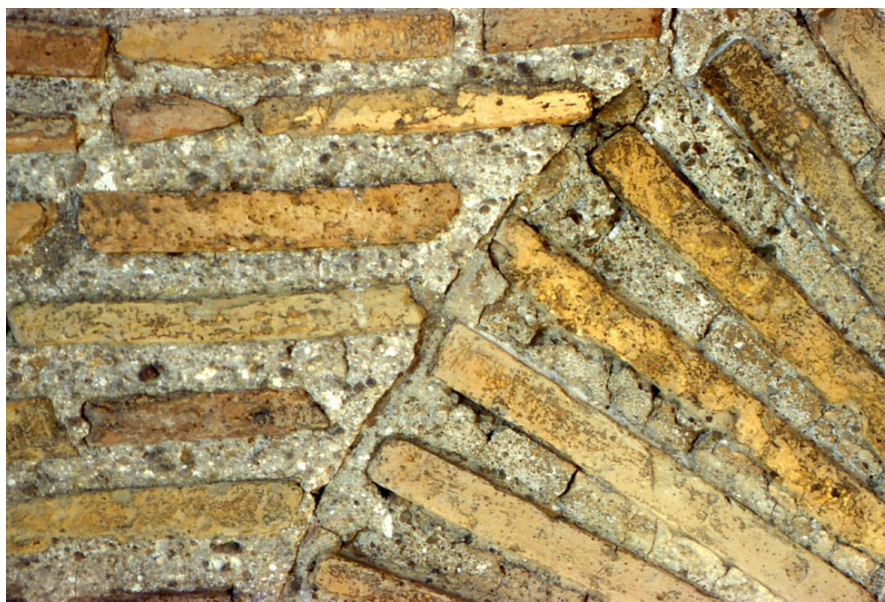
Figura 2.3 Porta Appia, torre occidentale, esposizione est, terzo piano. Ghiera della finestra EA 109. Lungo il margine della ghiera della finestra onoriana (compresa nella USM 112), erano visibili nel 1999 debolissime tracce di un colore rossastro indicate con nota 15 negli allegati 4.1, 6.1. A sinistra, l'USM 140 di VIII-IX secolo. Foto D'Ippolito.

individuato questi segni è compresa una zona vicino ad una finestra nella torre ovest di Porta San Sebastiano (**figura 2.3**, paragrafo 2.5 e cap. 6, p. 225)²¹⁷.

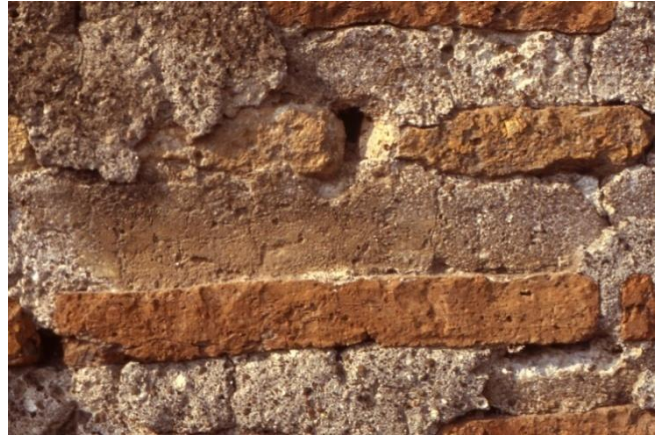
Figura 2.6 Porta Appia: Torre orientale, lato sud verso estremità ovest, in corrispondenza del II piano. Foto D'Ippolito.

una adeguata compattazione alla malta (**figura 2.6**). Per ottenere infatti una buona coesione del sistema eterogeneo costituito dalla malta e dai laterizi è di fatto necessario non solo utilizzare materiali con determinati requisiti, ma soprattutto rispettare metodi e procedure in fase di realizzazione. Al momento dell'utilizzo, l'impasto della malta deve essere tanto ricco di acqua che la sua consistenza semi liquida avvolga

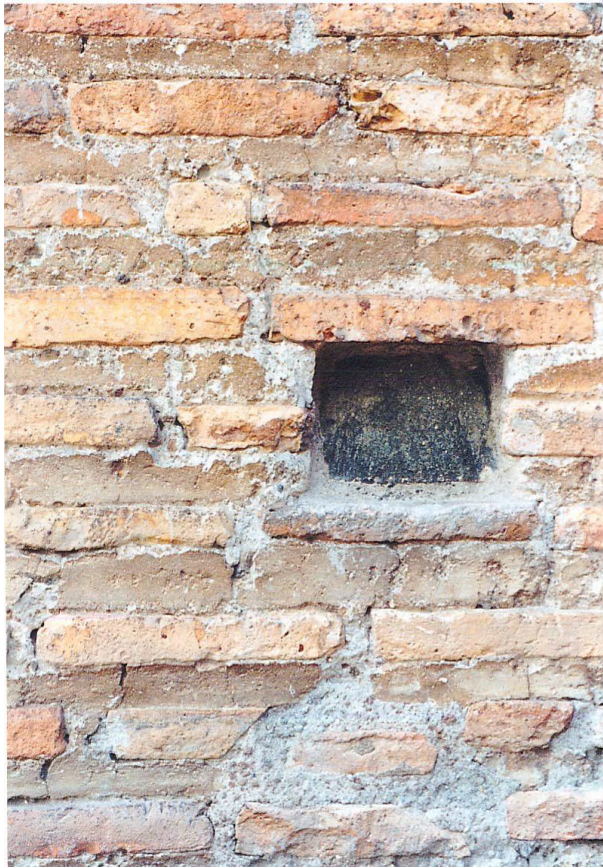
Figura 2.7 Porta Appia, torre orientale, lato est, zona centrale, all'altezza del primo piano, verso sud. Foto D'Ippolito.

E' per questo motivo che, dopo la posa in opera di un tratto murario, la malta rifluente lungo i giunti veniva ricompattata con forza verso l'interno, e che, per ottenere un saldo ancoraggio, l'impasto veniva spinto verso un bordo dei mattoni, imprimendo così una decisa inclinazione ai giunti²²⁸ (**figura 2.7**). L'allisciatura rappresenta quindi un espediente tecnico adottato per migliorare i processi produttivi e gli effetti conservativi delle strutture murarie, e infatti non a caso compare quando aumenta notevolmente lo spessore dei letti di malta²²⁹.

Heres ha potuto stabilire che questo trattamento (*struck joint* e *negative struck joint*) fu usato dopo il periodo dei Severi e divenne molto popolare nel tardo IV e inizio V secolo²³⁰.

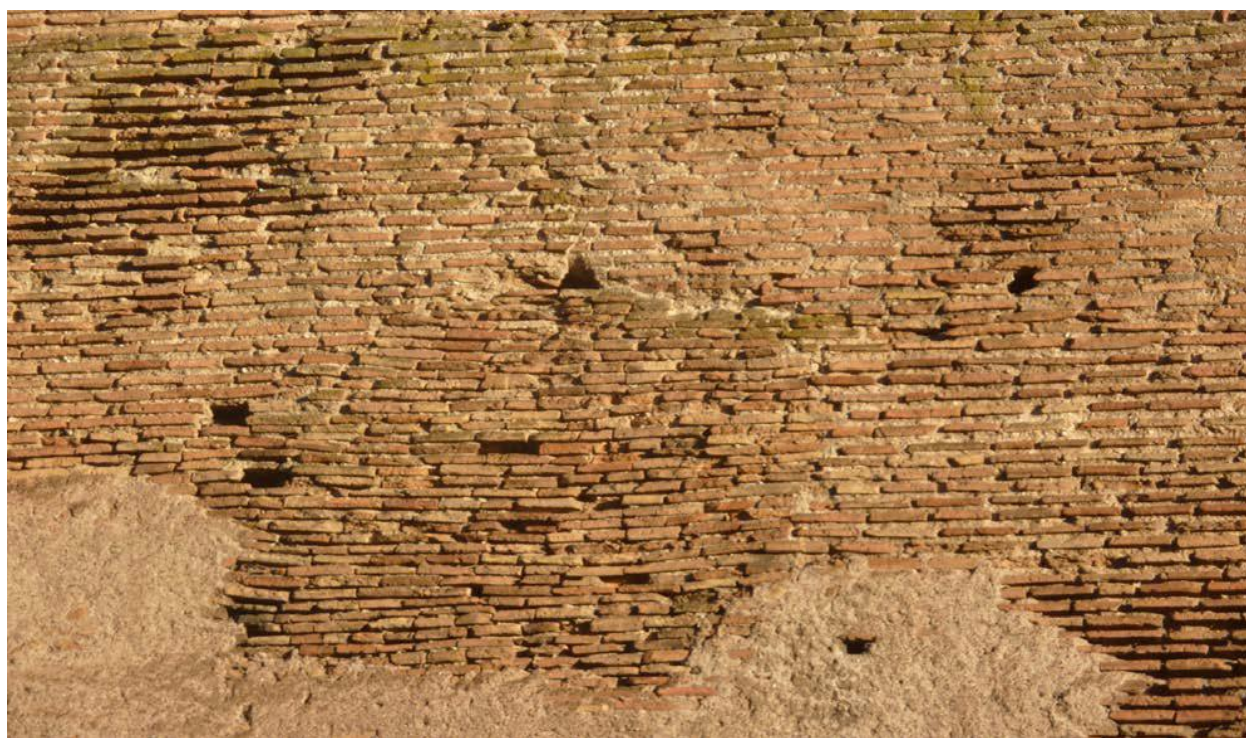
Figura 2.9 Settore Porta Flaminia – Porta Pinciana, tra le torri A22 e A23. Nella zona centrale è evidente un’area in cui i mattoni sono disposti in modo molto ravvicinato, con giunti di malta ad andamento ondulato, dimezzati rispetto a quelli della muratura circostante. Foto D’Ippolito.

In epoca paleocristiana si tendeva a bilanciare il differente spessore dei mattoni e delle tegole di reimpiego attraverso l’uso di notevoli quantità di malta, cercando in questo modo di regolarizzare l’andamento dei filari. Tale accorgimento comportava però sia un aumento dei costi per la committenza, dovuto alle spese per la calce, che un rallentamento nei tempi di posa in opera, dovuto alla necessità di pressare adeguatamente i giunti e, in parte, anche a quella di attendere il tiraggio delle malte. Nel IX secolo, invece, l’assottigliamento dei letti di malta, con il conseguente abbassamento della misura del modulo a valori spesso inferiori ai 30 centimetri, permette di evitare il trattamento superficiale dell’allisciatura (i giunti sono tirati a filo dei mattoni) e di risparmiare sull’impiego di calce semplicemente assecondando le differenze di spessore dei laterizi. Non si cerca più di forzare l’eterogeneità dei mattoni disponibili ad una resa regolare mediante la correzione delle assise con la costosissima malta, bensì si accettano i dislivelli di spessori avendo la sola cura di seguirli in modo sufficientemente graduale interponendo tra essi uno strato più fine possibile di malta (**figura 2.9**).

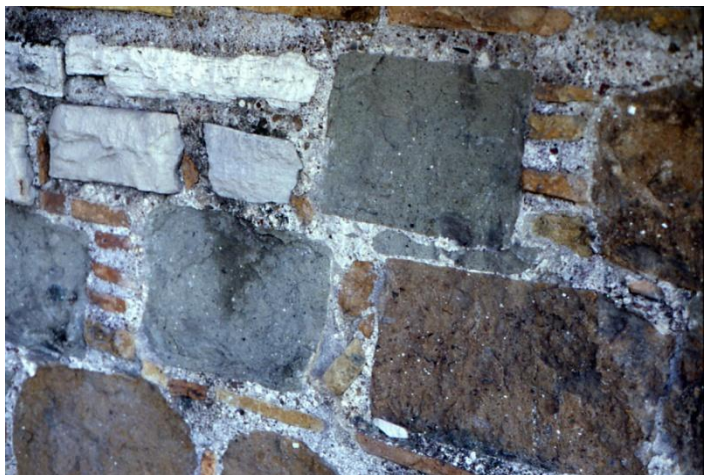
Figura 2.10 Porta Appia, torre occidentale, bastione quadrangolare, lato ovest, altezza tra primo e secondo piano verso sud. Foto D'Ippolito.

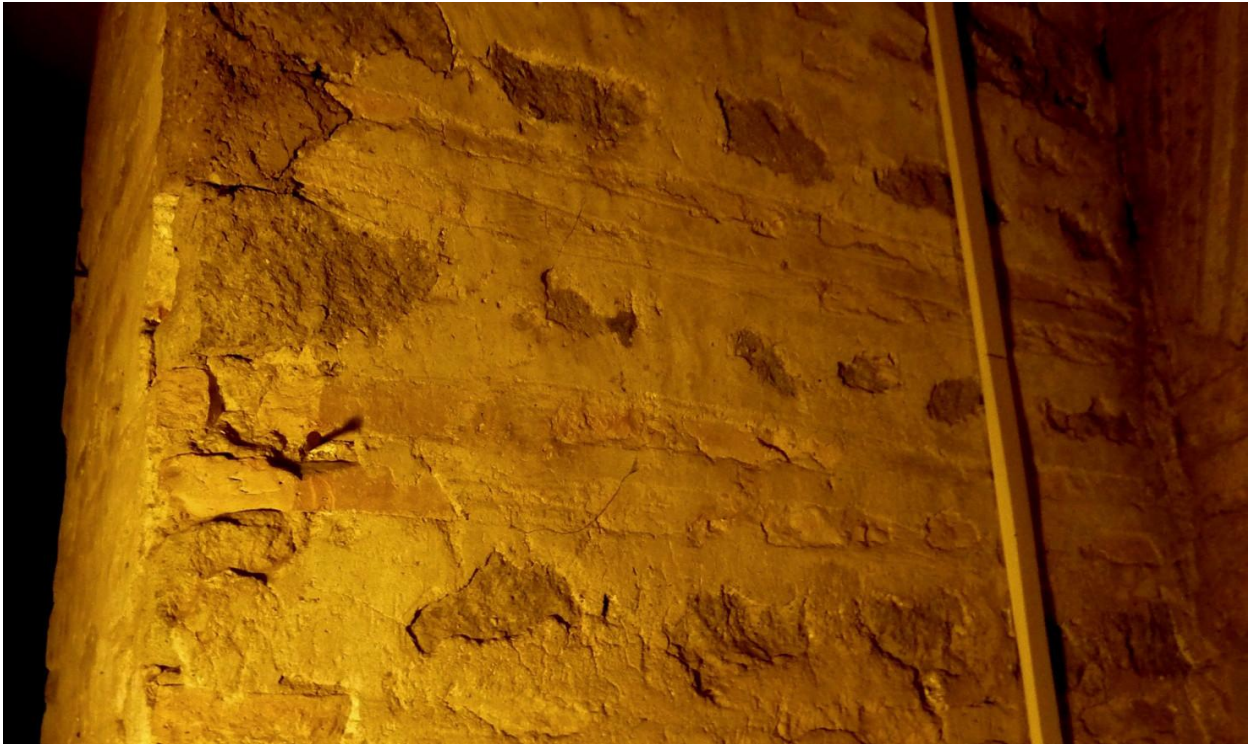
Figura 2.11 Porta Appia, torre occidentale, pilastro orientale, lato sud, primo piano. La malta di finitura mostra una caratteristica incisione che sottolinea la sottostante presenza dei doppi ricorsi di mattoni tra i filari di peperino. Foto D'Ippolito.

Vi è infine un altro genere di trattamento della malta tra i giunti, da Venanzi definito col termine di "stilatura", che come indicatore effettivo di ambiti cronologici assume rilevanza per individuare strutture murarie successive al IX secolo. L'uso di incidere la base del letto di malta nelle cortine laterizie romane si interrompe col periodo severiano per riapparire in ambito romano nella seconda metà dell'XI secolo fino alla metà del XII. Oltre alle numerose varianti di stilature relative a cortine laterizie Venanzi ricorda esempi con incisioni nel mezzo dei letti di malta sia orizzontali che verticali in murature in opera listata del XII secolo²⁴⁵ (**figura 2.11**).

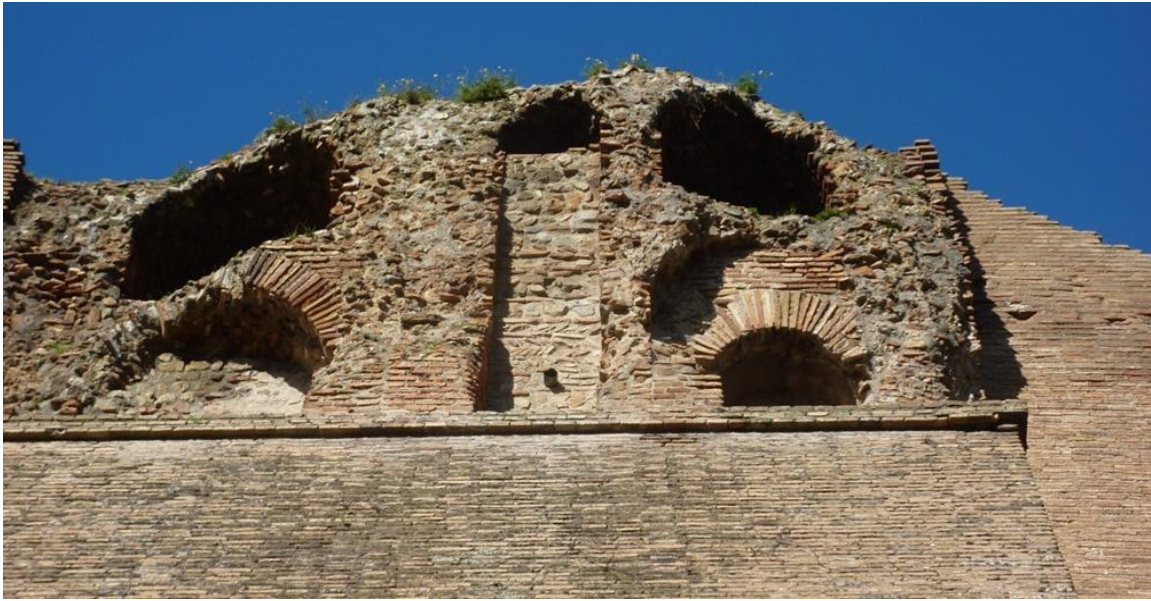
Figura 2.21 Torre L8 vista da sud. Foto D'Ippolito.

La torre L8 offre alla vista un inconsueto punto di osservazione perché, essendo crollata la sua parte anteriore, espone la sua sezione centrale nonostante i risarcimenti che dall'epoca medievale ne hanno tamponato le aperture riducendo drasticamente i vani in continuità col camminamento (**figura 2.21**).

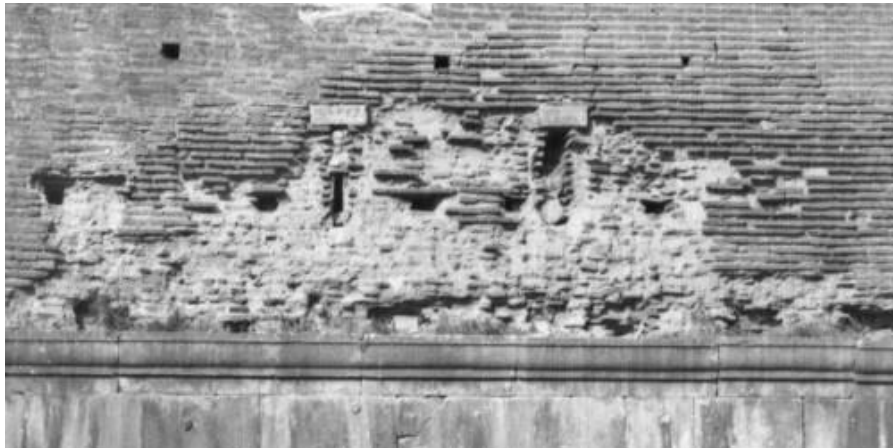
Figura 3.5 Porta Appia, torre orientale, bastione quadrangolare, lato est, primo piano (particolare della foto in figura 3.12). La foto evidenzia la presenza di feritoie sormontate da architravi lapidei. Foto Istituto Luce L00007859 (1870-1911).

si individua perfettamente (**figura 3.5**) la presenza dei due blocchi di travertino a coronare le feritoie tamponate. L'avanzata perdita di materiale della cortina limitrofa causata del degrado sottolinea con maggiore evidenza il profilo dei mattoni posti ortogonalmente. Ad essere obliterate per sempre furono invece le due finestre (in questo caso finestre vere e proprie) che vennero a trovarsi in corrispondenza degli spigoli del lato sud del bastione.

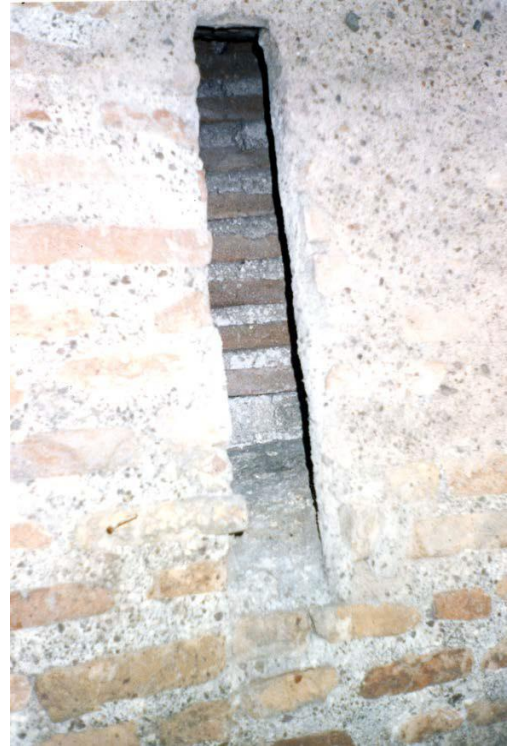
Figura 3.6 Porta Appia, torre orientale, bastione quadrangolare, lato sud, estremità ovest, primo piano. Foto SBCAF MSe 15124 scattata durante i lavori per il Giubileo del 2000.

orientale conservata nell'archivio della Sovrintendenza Capitolina³²⁴. Essa inquadra una stretta apertura nel muro del lato sud del bastione quadrangolare, appena sopra la cornice di coronamento del paramento lapideo, dalla quale è ben visibile una muratura laterizia perfettamente conclusa, che non può essere stata eretta che in un momento precedente alla costruzione del bastione laterizio. Il modulo di tale muratura, per di più, è confrontabile con quello della torre circolare interna, e la posa in opera dei laterizi potrebbe essere addirittura più serrata e regolare³²⁵.

Si è posta tanta attenzione sui passaggi che hanno fatto emergere la successione di fasi proposta da Richmond perché è proprio partendo da una loro diversa interpretazione che, pur concordando quasi interamente sulla progressione della sequenza relativa, si è spesso giunti a conclusioni molto differenti circa la periodizzazione e la datazione assoluta delle fasi costruttive di Porta Appia. In altri termini, che strutturalmente si sia avuta prima la costruzione della torre a fronte circolare e successivamente l'addossamento della struttura laterizia che ne oblitera due finestre, è cosa innegabile e riscontrabile con estrema facilità. Oltre alle considerazioni già espresse da Richmond, una ulteriore conferma è offerta da una fotografia (**figura 3.6**) della torre

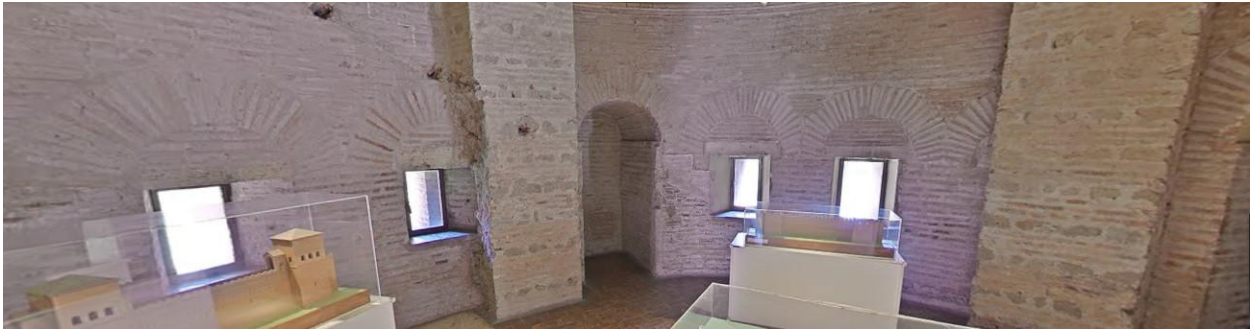
Figura 3.7 Porta Appia, torre orientale, primo piano, camera circolare, da nord. La foto inquadra sei delle nove finestre originarie verso sud-est. Foto da Google maps.

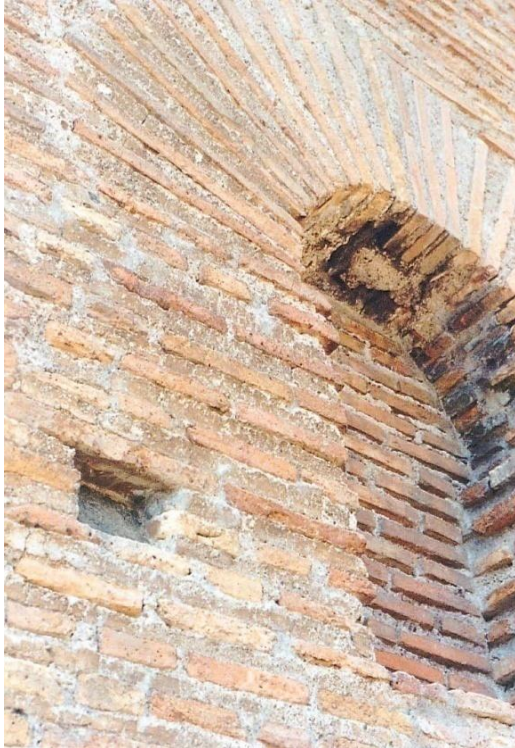
Figura 3.9 Porta Appia, torre orientale, bastione laterizio quadrangolare, lato est. Dettaglio della finestra tra primo e secondo piano e di una buca pontaiata, entrambe in fase con la muratura circostante. Foto D'Ippolito.

Nella stessa zona, laddove la tessitura risulta meglio conservata, si individuano inoltre numerose buche pontaiate disposte regolarmente, analogamente a quanto visibile in molti altri tratti del circuito in corrispondenza della sopraelevazione di Onorio, con la cadenza di circa un metro in senso verticale e due in quello orizzontale. Nella torre est, anche la tipologia della finestra collocata al centro della parete est, alla quale indiscutibilmente si lega, trova riscontro formale con quelle di epoca onoriana per la ghiera in sesquipedali e laterizi di diversa misura (compare anche un bipedale) e per il giro non troppo accurato con tendenza alla verticalizzazione³⁴⁹ (vedi **figura 3.9**).

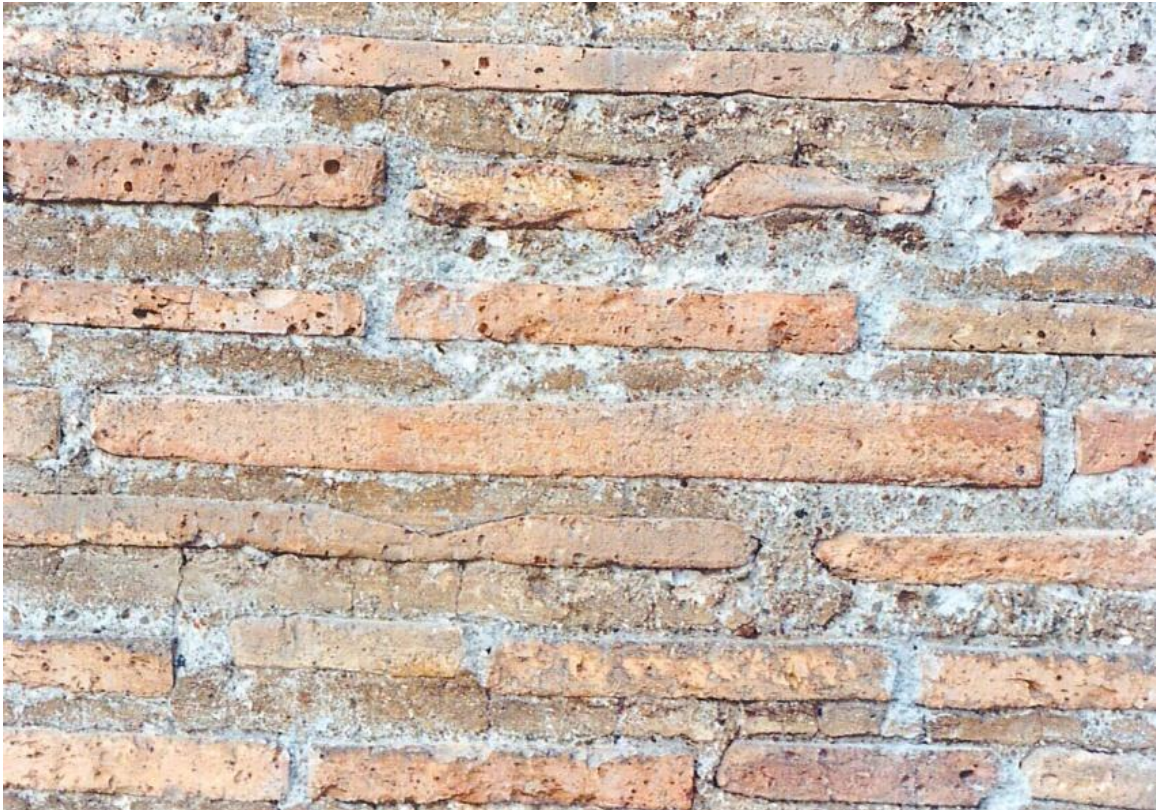
Figura 3.10 Porta Appia, torre orientale, bastione laterizio quadrangolare, lato est, esterno. La muratura è in corrispondenza del primo piano, verso sud. La foto evidenzia la tipica muratura onoriana con allisciatura inclinata verso il basso (a scivolo) e presenza di patina ocrea. Foto D’Ippolito.

Il trattamento dell'allisciatura (**figura 3.10**), che come si è detto in casi di maggior conservazione mantiene la presenza della patina in superficie, si riscontra più volte nei tratti della sopraelevazione del camminamento di certa attribuzione ad Onorio, in numerose zone nelle diverse esposizioni dei bastioni quadrangolari e delle pareti circolari delle due torri, e, all'interno della torre ovest, in rarissimi lacerti scampati alle massicce manomissioni, in particolare nella camera del secondo piano e in numerosi tratti delle pareti pertinenti alla fabbrica del corpo scale³⁵². La compresenza di queste caratteristiche accertate come onoriane è rilevabile anche in

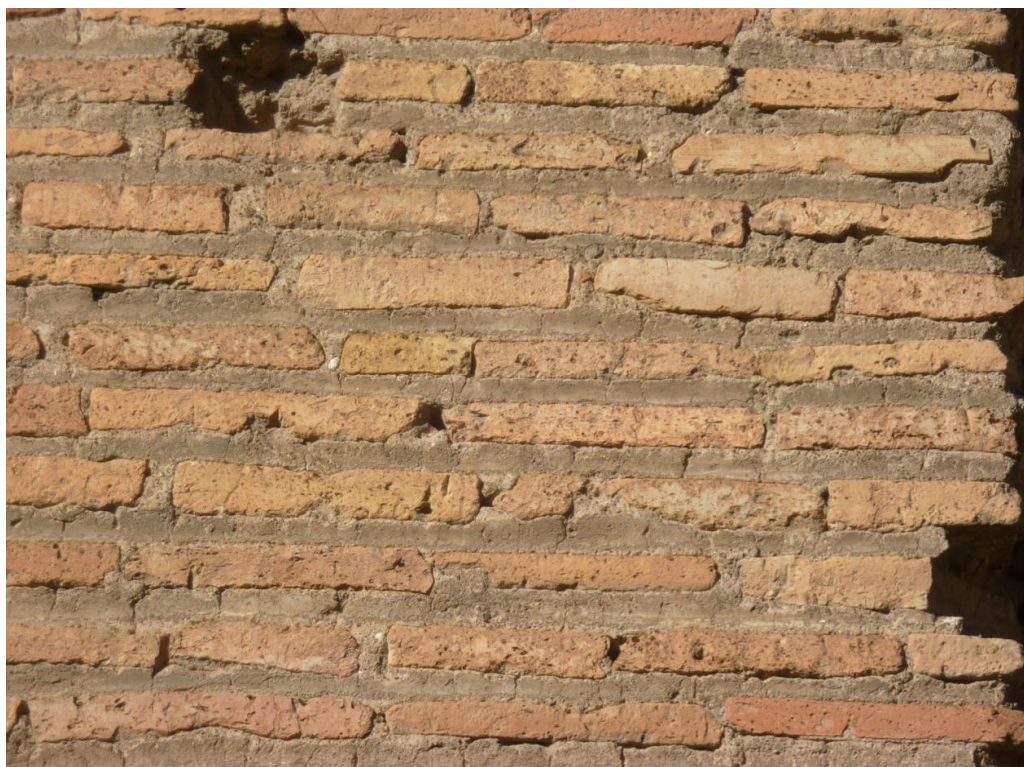
Figura 3.11 Settore Porta Ostiense – Tevere, torre M13, parete primo piano, esposizione sud-est. Muratura tipica di Onorio con allisciatura a scivolo e lacerti di patina brunoastro. Foto D'Ippolito.

Un'altra muratura certamente ascrivibile all'epoca onoriana per la specificità dell'addossamento architettonico e per il riscontro stratigrafico dei rapporti con le altre unità, è collocata nel settore tra Porta Ostiense e il Tevere (**figura 3.11**). Non si tratta in questo caso della muratura di sopraelevazione, ma della cortina con la quale le maestranze di Onorio rifoderavano all'interno delle torri le pareti preesistenti col fine di ispessirle adeguatamente in modo che potessero sopportare l'incremento di peso che la sopraelevazione avrebbe comportato. La torre M7 e la torre M13 (cfr. capitolo 8), con il loro stato di conservazione particolarmente compromesso e con le loro sezioni a vista, offrono uno speciale punto di osservazione per cogliere la dinamica strutturale degli addossamenti, certificando al contempo in modo eccezionale la stratigrafia. Le misurazioni del modulo hanno anche qui confermato il passo onoriano di circa 30 – 36,5 cm e, anche in questo caso, è visibile l'allisciatura a scivolo con estese tracce di patina dal tono brunoastro (**figura 8.13**).

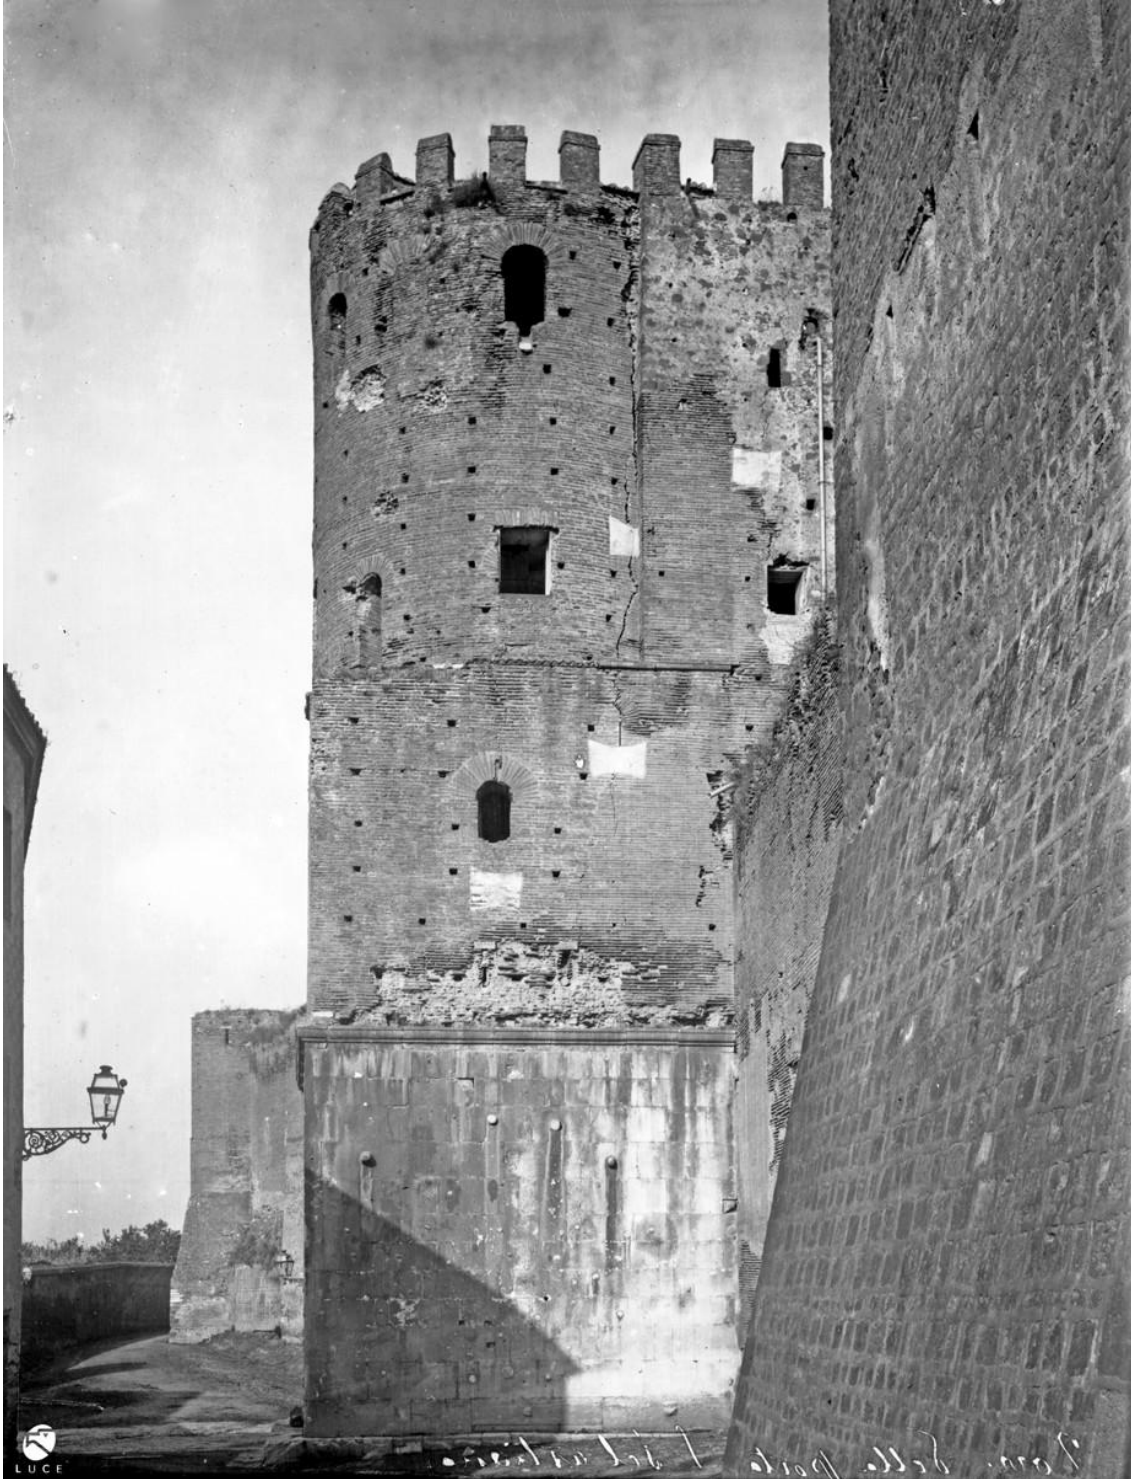
Figura 3.12 Porta Appia, torre orientale, lato est. Foto tra il 1870 e il 1911. Le sagome bianche poste in corrispondenza di vistose fessurazioni sono spie per il controllo del progredire o meno del distacco. Foto Istituto Luce L00007859.

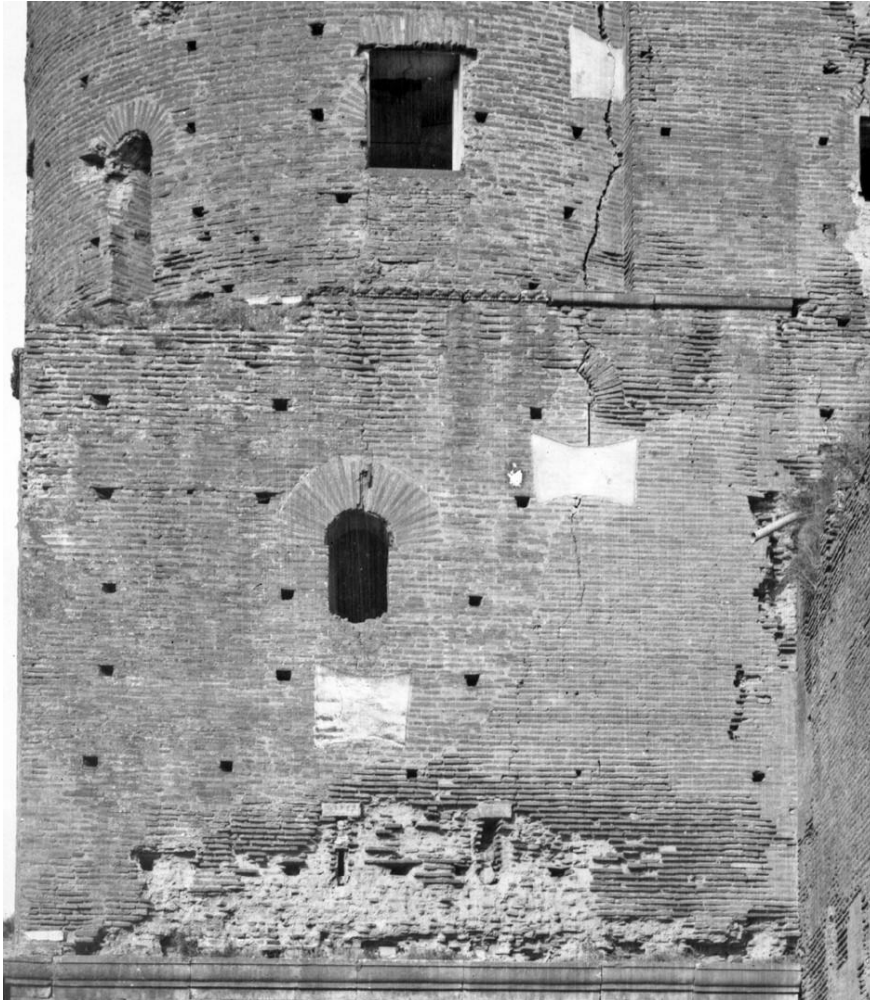
Figura 3.13 Porta Appia, torre orientale, lato est. Particolare della foto in fig. 3.12

Qui l'allisciatura tra i giunti non è presente e (**figura 3.13**) il modulo, facendo una proporzione approssimativa, risulterebbe essere di circa 30 cm. Tutte queste caratteristiche sembrano indicare l'esistenza, in questo punto, di una struttura precedente ad Onorio, della quale purtroppo non rimangono altre evidenze, e che Onorio sembra aver incluso nella sua fabbrica³⁵⁵.

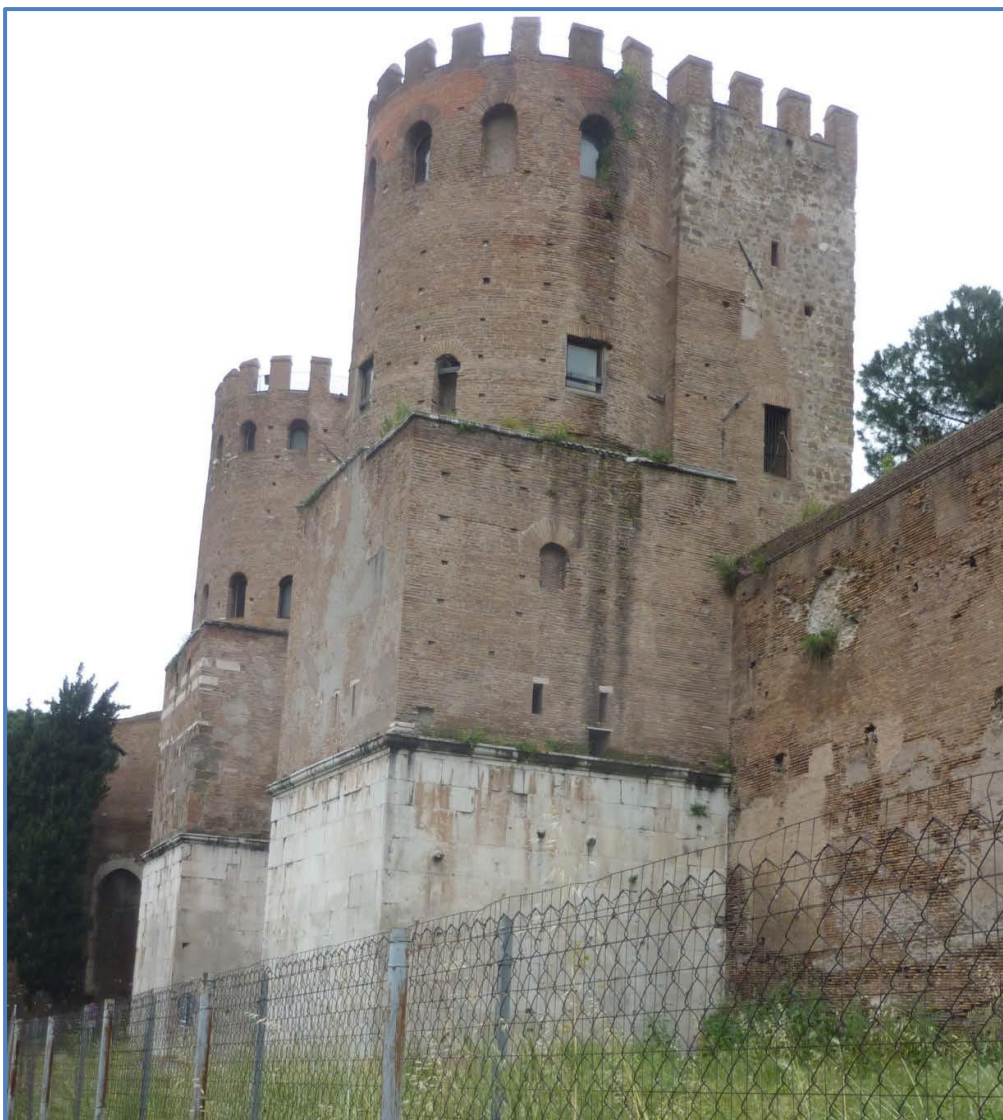
Figura 3.14 Porta Appia, torre orientale, lato est. Foto D'Ippolito.

Ancora una volta si ha la riprova di quanto l'impiego di pratiche di restauro troppo invadenti, pur ottenendo il risultato di ridurre l'impatto dei fattori di deterioramento sui manufatti, rischi di commettere l'altrettanto grave danno di cancellare testimonianze importanti della loro storia (**figura 3.14**)³⁵⁶.

Figura 3.30 Porta Appia, torre orientale, vista da est (1911 – 1940). Nel 1911 vengono fatti i cerchiaggi mentre nel 1940 è aggiustato l'angolo dello spigolo sud-est della sommità del bastione. Si faccia anche il confronto con la figura 3.14, scattata recentemente. Foto Biblioteca di Storia e Topografia antica dell'Università La Sapienza di Roma, inv. 4532.

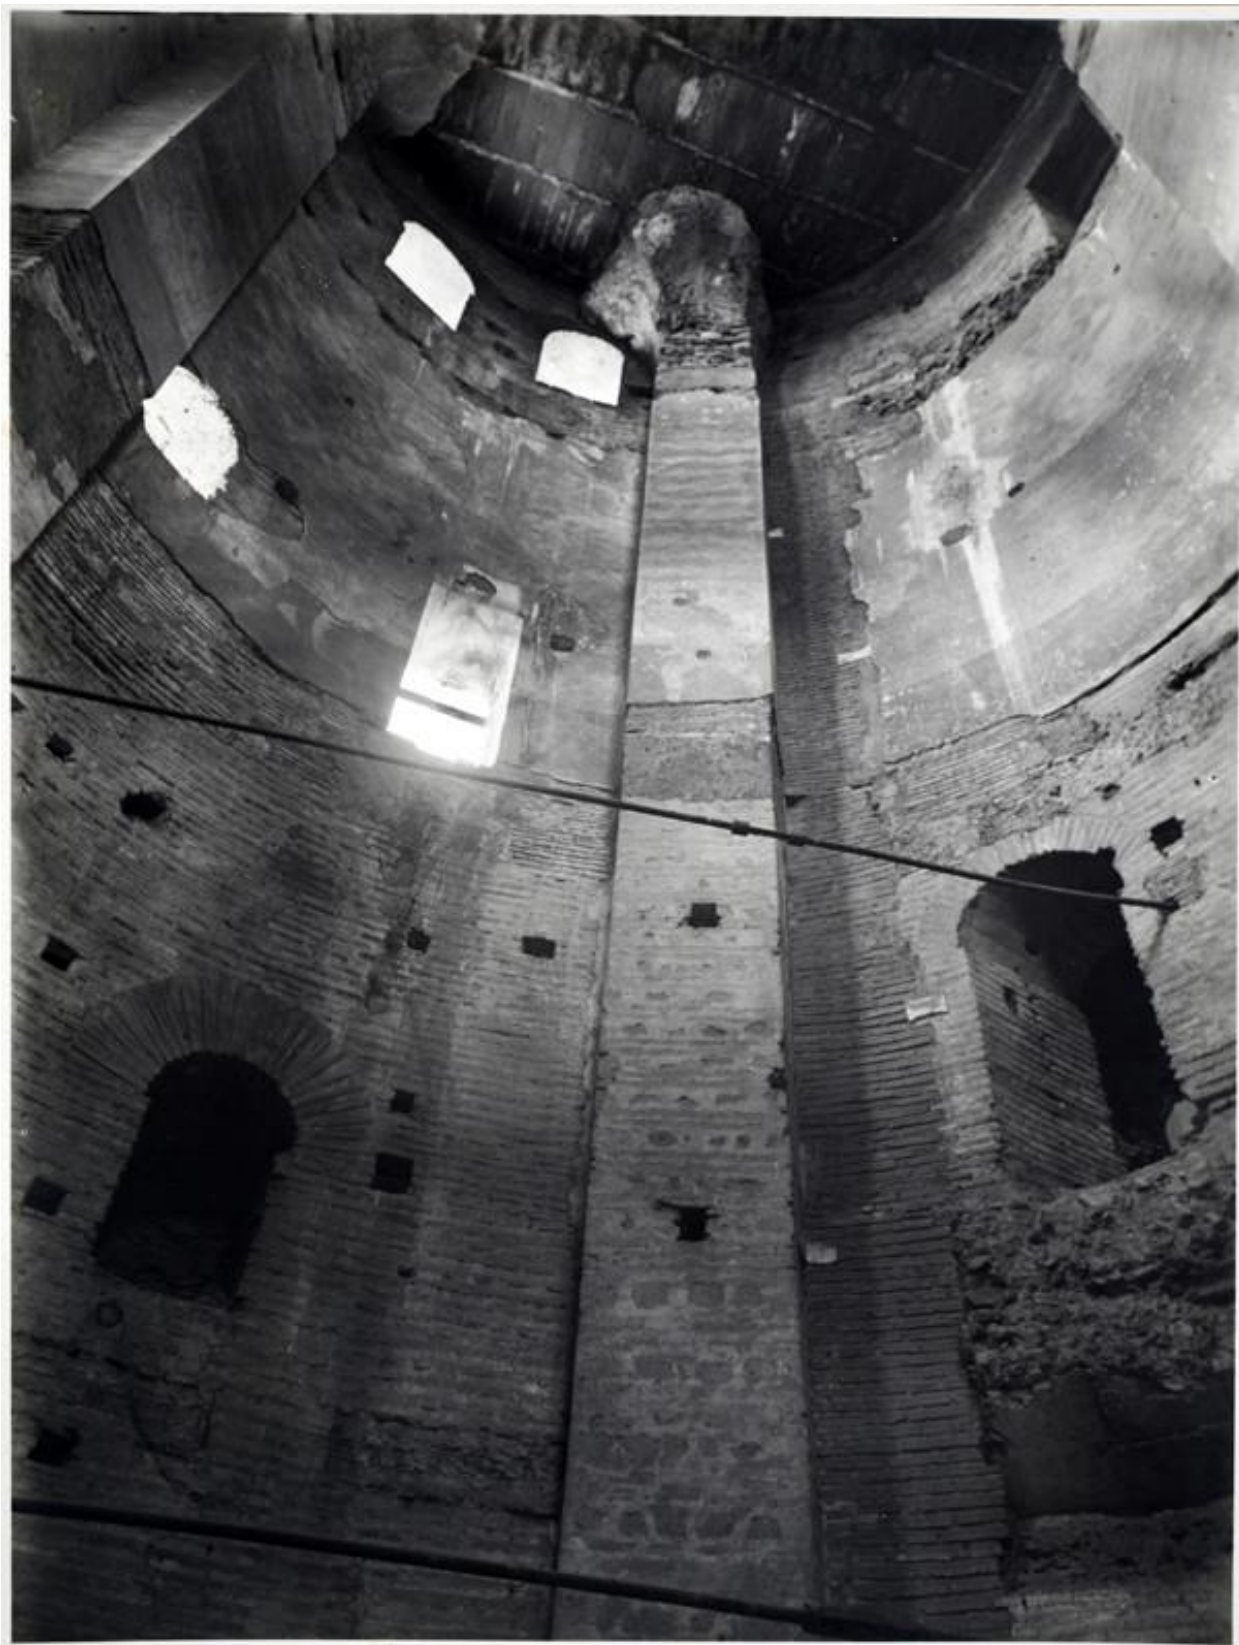
Figura 3.15 Porta Appia, torre orientale, ripresa dal primo piano verso l'alto e verso nord-ovest (1940). La foto è stata scattata prima che venisse ripristinata la volta che ha diviso il primo dal secondo piano. Foto Palazzo Braschi XC 3883.
