SAPIENZA
UNIVERSITÀ DI ROMA

**DOTTORATO DI RICERCA IN
ARCHEOLOGIA E ANTICHITA' POST-CLASSICHE**

**LE FASI COSTRUTTIVE DI PORTA APPIA E I RISARCIMENTI
ALTOMEDIEVALI DELLE MURA AURELIANE**

Dottoranda: Maria Gabriella D'Ippolito

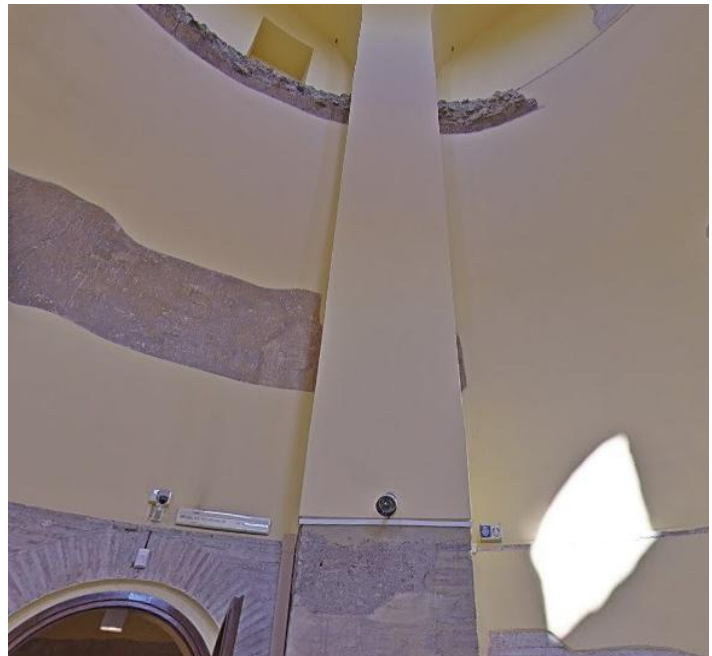
Figura 3.16 Porta Appia, torre orientale, ripresa dal secondo piano verso l'alto e verso nord-est. Si nota un tratto residuale dell'imposta della volta a calotta dell'ultimo piano. Foto da Google maps.

la parte meridionale della torre subì un imponente crollo e fu ricostruita eliminando almeno in parte le pesanti volte interne (vedi **figura 3.16**).

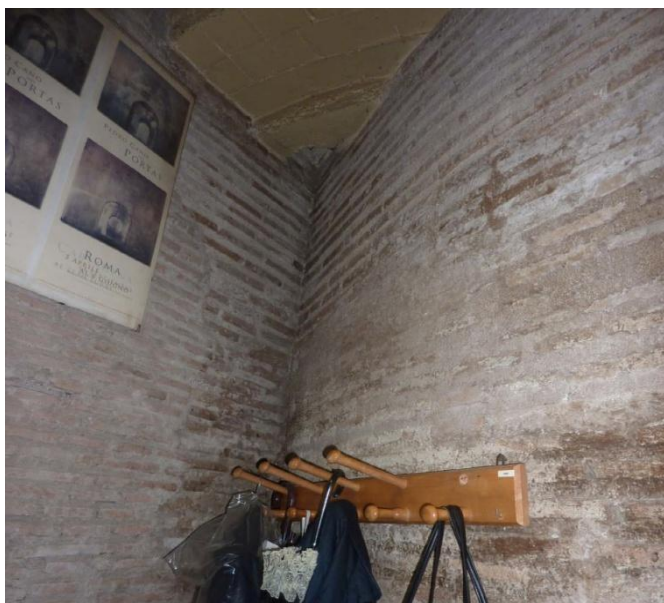
Figura 3.17 Porta Appia, torre occidentale, ambiente A 1, pareti sud ed est, primo piano. Foto D'Ippolito.

Anche le murature degli altri ambienti afferenti al corpo scale del primo piano, a nord rispetto alla torre, risultano altamente rimaneggiate e risarcite in tempi recenti, ma soprattutto nella parte est, ovvero nella parete di fondo dell'ambiente A1 si notano ancora brani di muratura antica, che spesso mostrano lesioni che testimoniano la necessità di interventi conservativi (cfr. **figura 3.17** e allegati 4.5, 6.2).

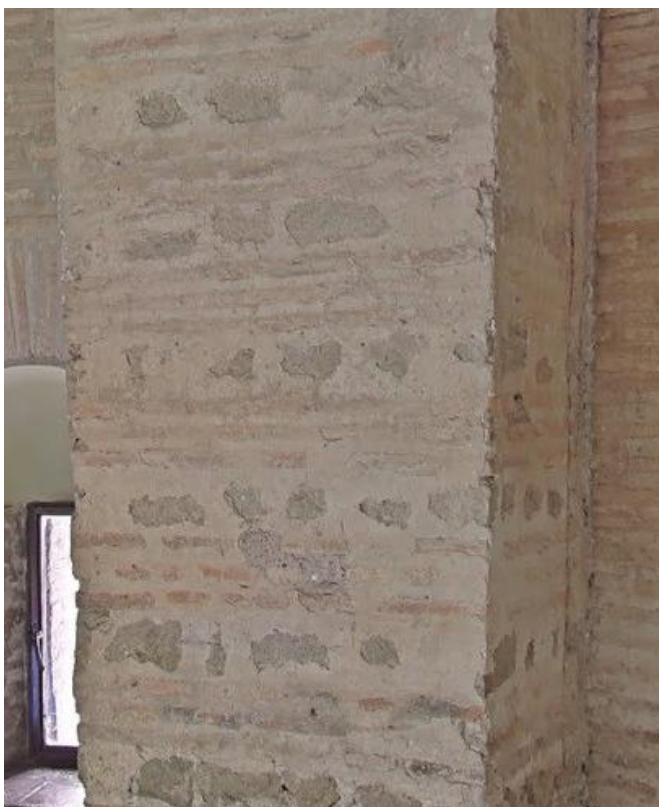
Figura 3.18 Porta Appia, torre orientale, primo piano, pilastro sud-ovest in opera listata. Foto da Google maps.

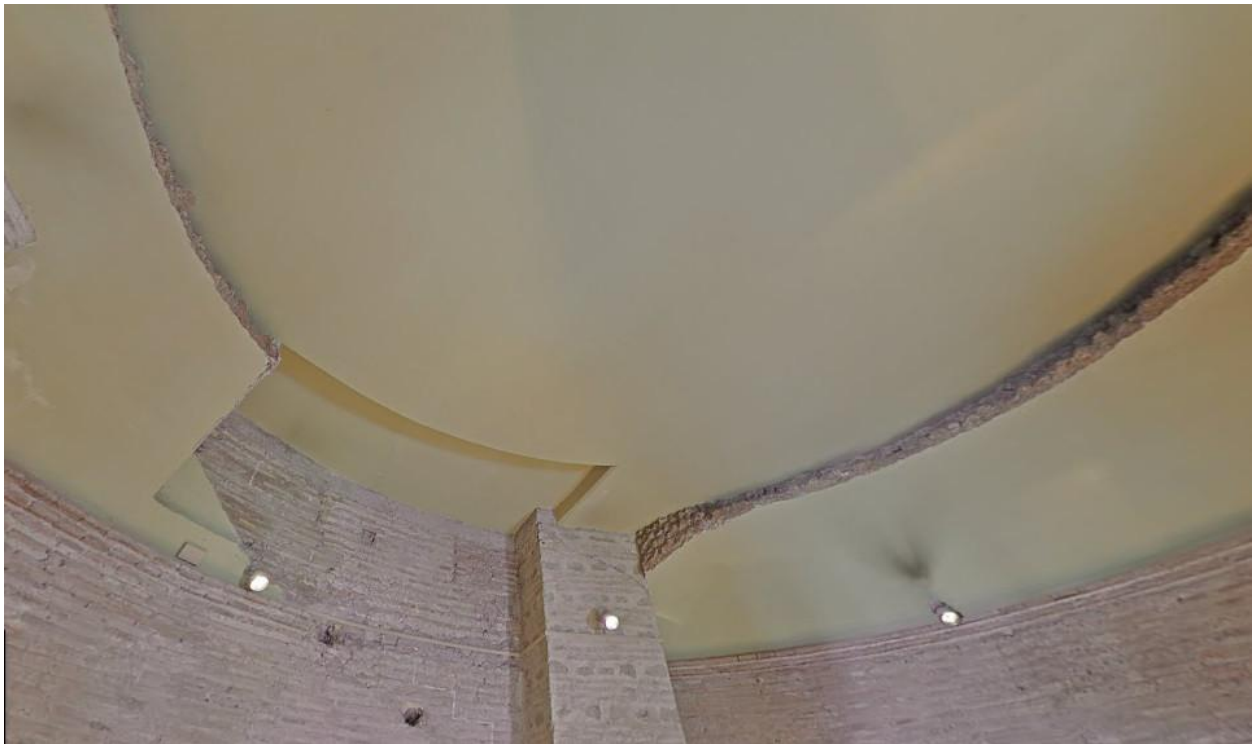
La tessitura dei pilastri è costituita da scapoli di peperino che si alternano a tre filari di mattoni. Una caratteristica che contraddistingue questa tipologia muraria è rappresentata dal trattamento della malta, molto chiara e spianata, che sborda oltre il perimetro degli elementi ricoprendo gran parte della superficie. Inoltre, in corrispondenza dei limiti dei mattoni o delle bozze lapidee, si individua una incisione operata sulla malta con un elemento rigido. In alto un moderno soffitto che ricalca l'originaria divisione tra il primo e il secondo piano (vedi **figura 3.19**), testimoniata, come si è visto, dalla **figura 3.15**, è costituito dall'imposta di una finta volta appoggiata su un doppio giro di mattoni recenti posti di testa a simulare un'antica cornice aggettante. La volta, al centro, si interrompe lasciando vedere il solaio che costituisce il pavimento del piano soprastante. A nord-est un vuoto nell'imposta della finta volta coincide con

Figura 3.19 Porta Appia, torre orientale, primo piano, inquadratura verso l'alto e verso est. Si nota l'imposta della falsa volta con interruzione e soprastante solaio piano a vista. Foto da Google maps.

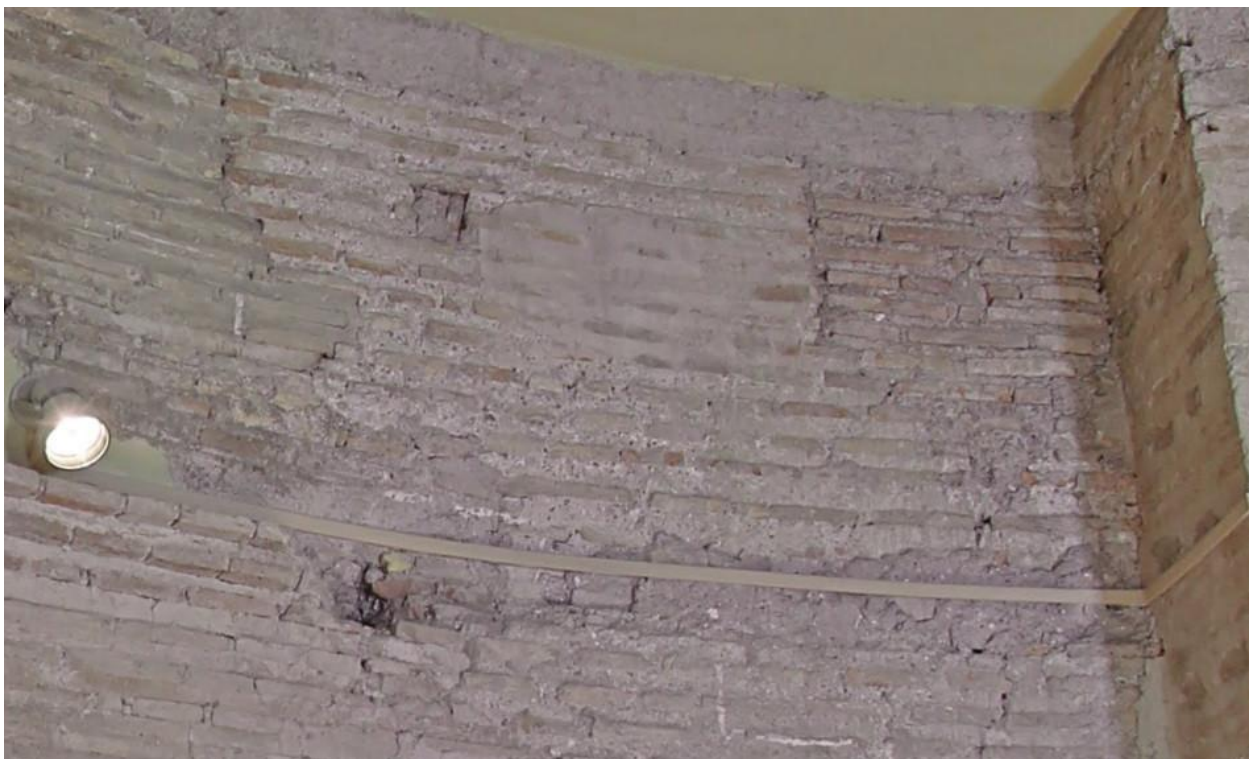
Questa sistemazione, realizzata con l'impiego di murature interrotte con andamento irregolare, a riprodurre un danneggiamento di strutture antiche, contribuisce a creare una certa difficoltà di lettura dell'insieme. La piccola interruzione della recente finta volta in corrispondenza del punto in cui passava la scala lignea lascia però a vista la muratura antica (**figura 3.20**). Proprio osservando che essa non reca tracce della originaria volta onoriana è stato possibile capire che, al momento della ricostruzione della torre dopo il crollo che ne interessò la parte meridionale fino al primo piano escluso, la volta non venne ripristinata.

Figura 3.20 Porta Appia, torre orientale, primo piano, parete est. Particolare della foto in figura 3.19. E' inquadrata l'interruzione della falsa volta all'altezza del passaggio della scala in legno con la quale i lavori di Moretti si raggiungeva il secondo piano. Foto da Google maps.

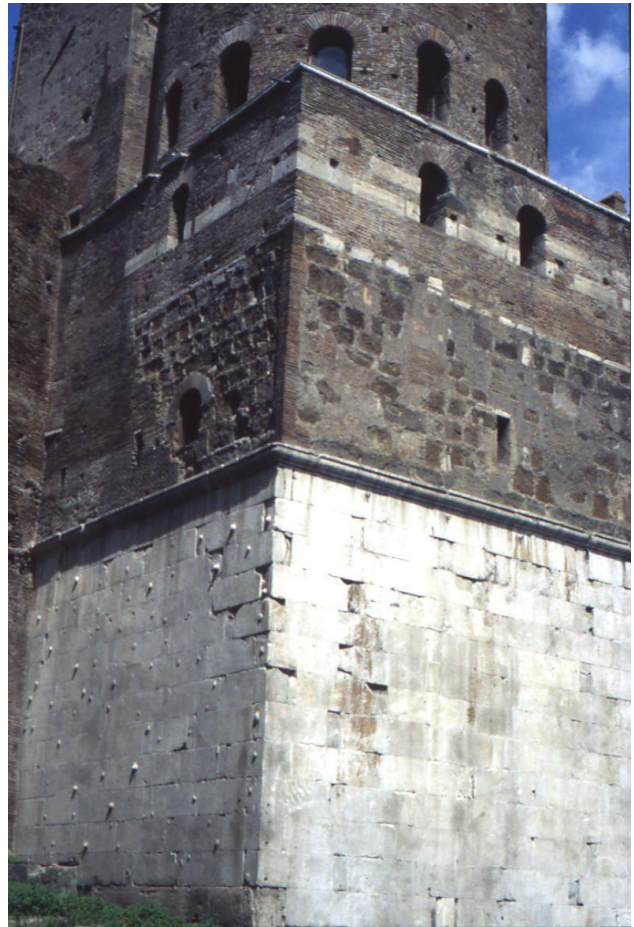
Figura 3.21 Porta Appia, torre occidentale, bastione quadrangolare visto da sud-ovest. Osservando il lato ovest della costruzione si nota la continuità del margine di crollo che attraversa l'intera altezza del bastione laterizio proseguendo sul marmo della base con lo stesso andamento a comprendere un'area con evidente sconnessione dei blocchi. Foto D'Ippolito.

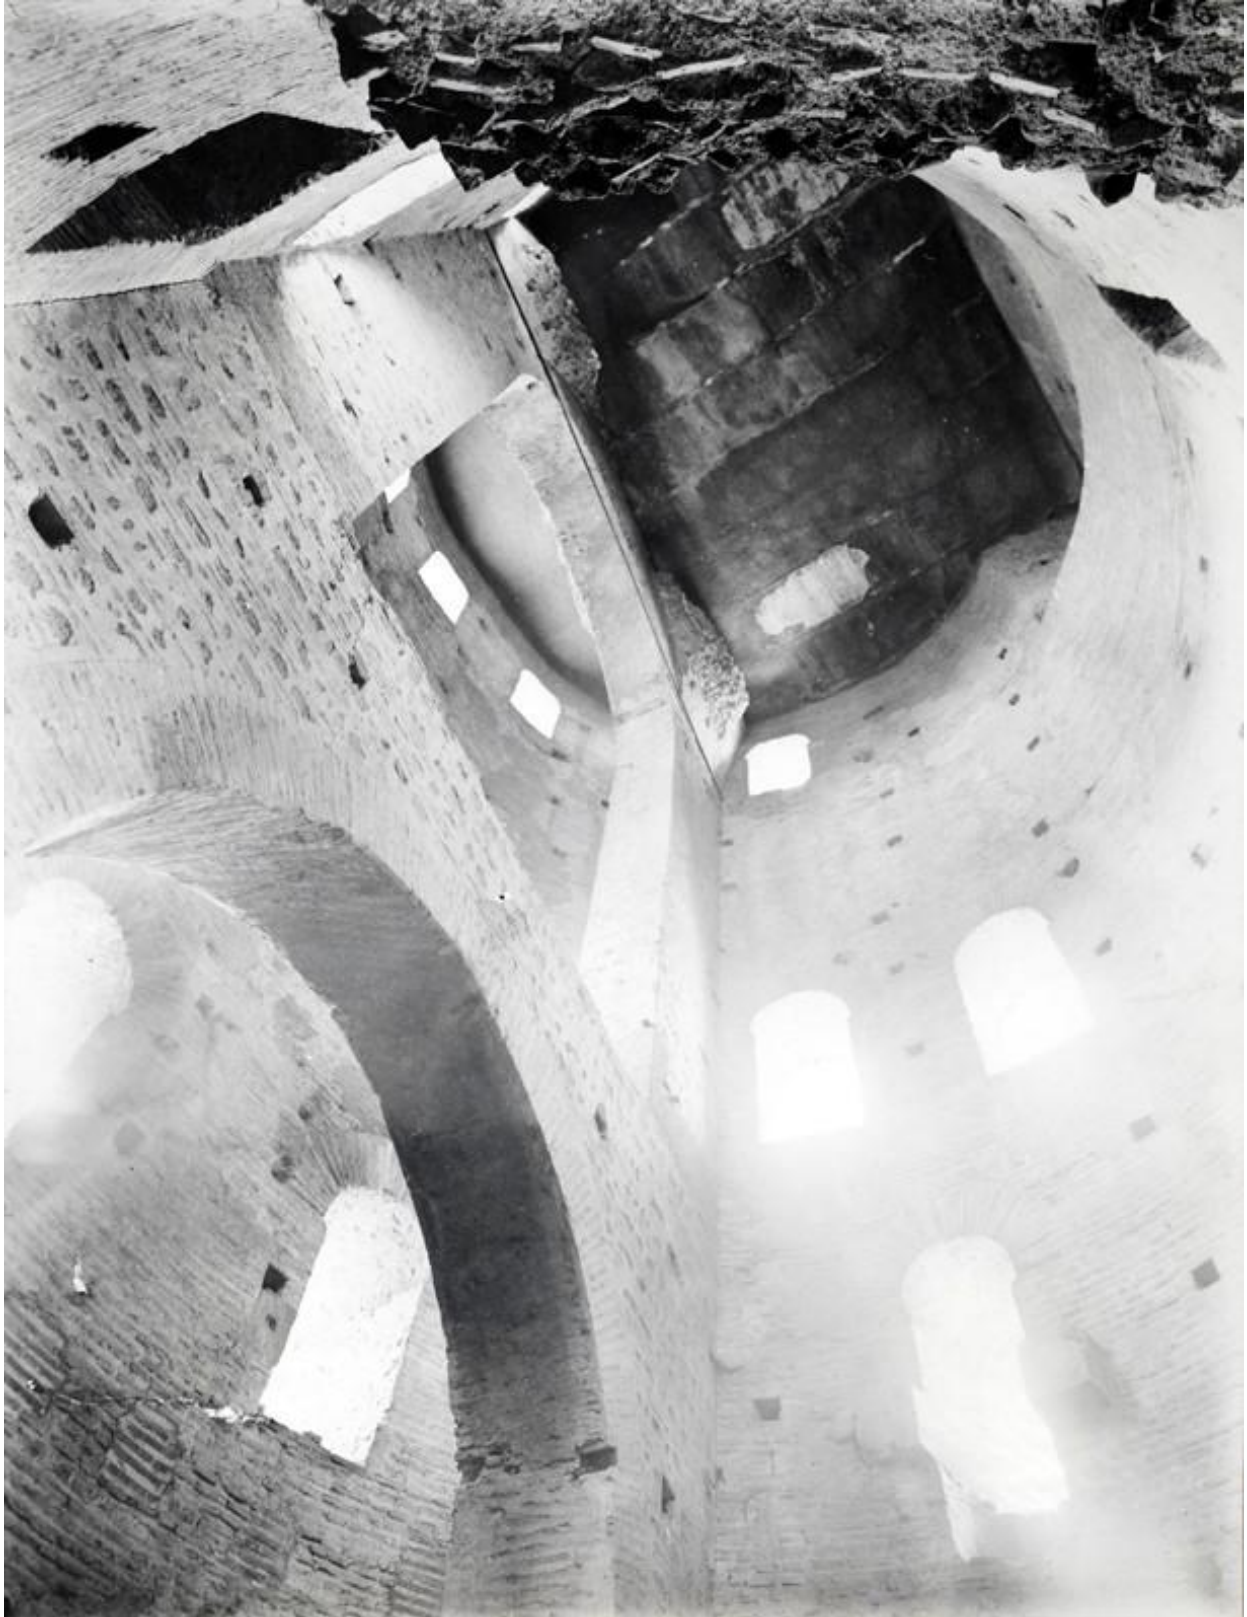
Figura 3.23 Porta Appia, torre occidentale, ripresa dal primo piano verso l'alto e verso sud-ovest (1940). La foto è stata scattata prima che venisse ripristinata la volta che ha diviso il primo dal secondo piano. Foto Palazzo Braschi XC 3886.

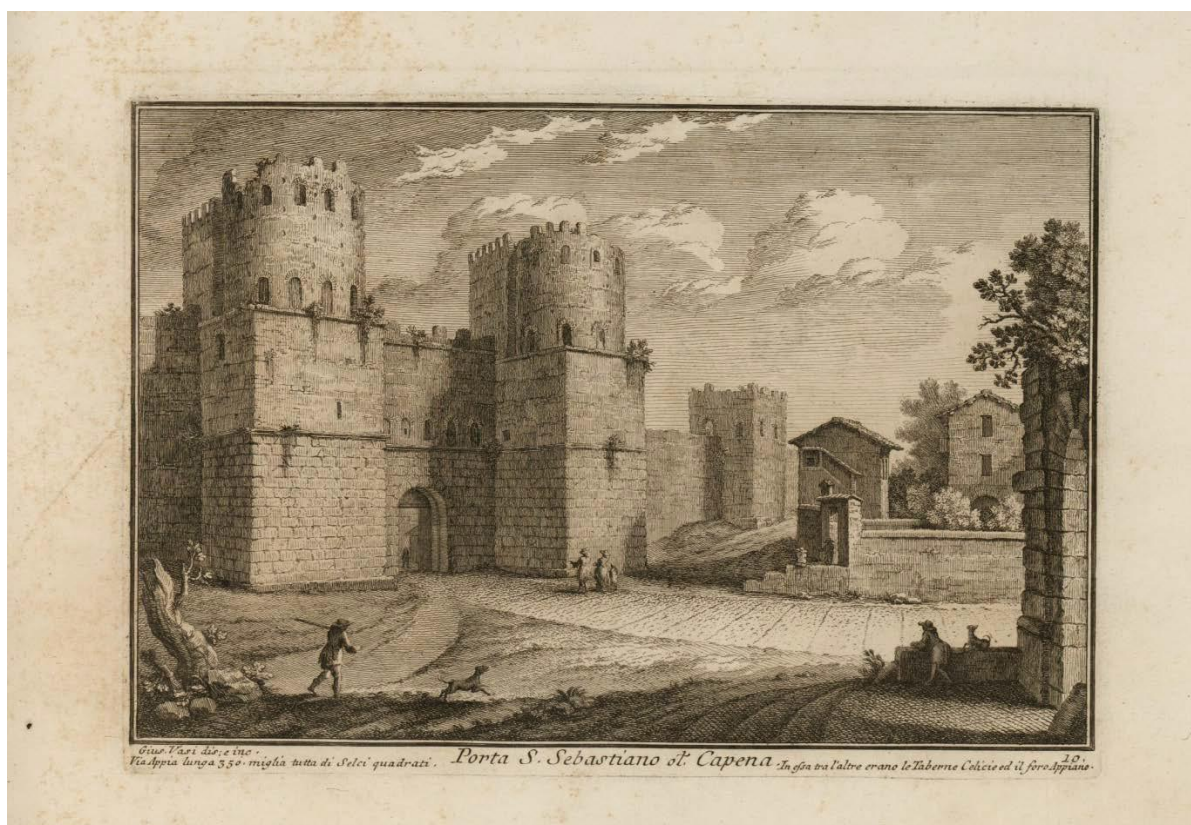
Figura 3.25 G. Vasi, Porta San Sebastiano o Capena (1747). Foto da VASI 1747, tav. 10.

A Porta Appia i restauri riguardarono soprattutto la ricostruzione di gran parte dei merli e diverse reintegrazioni. La muratura, costituita da frammenti molto piccoli di mattoni “stuccati a cortina” (cfr. **figura 6.21**), è ben riconoscibile, e l’incisione di Giuseppe Vasi (**figura 3.25**), che raffigura la porta nel 1747 (con ampie parti diroccate e molti merli mancanti), fornisce, messa a confronto con un’acquaforte di Uggeri³⁷⁸ databile tra la fine del ’700 e l’inizio dell’800, un preciso riscontro dei lavori eseguiti (**figura 3.26**).

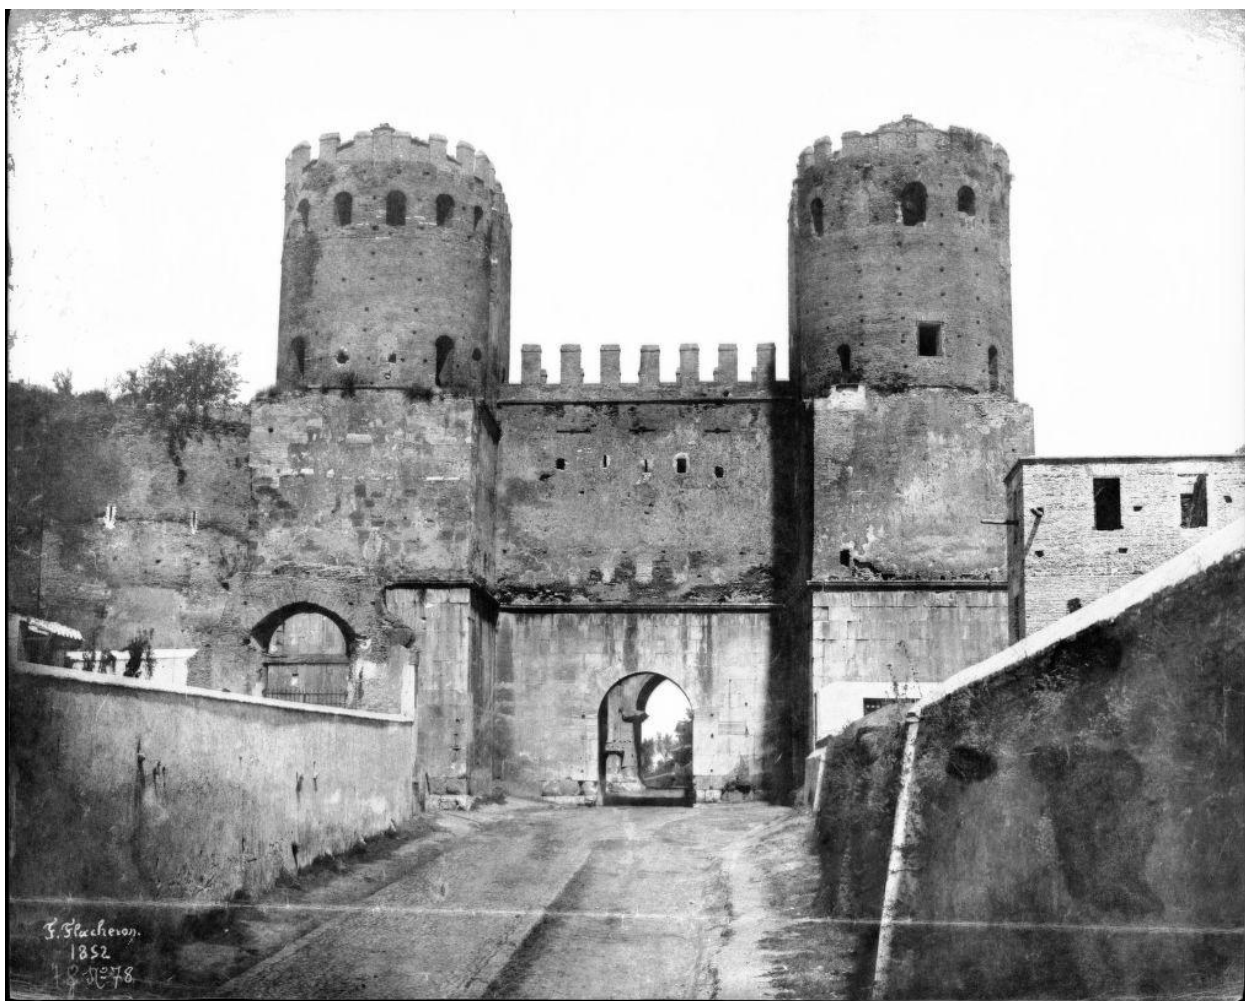
La prima foto mostra la cortina della galleria intonacata, con le finestre del secondo piano parzialmente tamponate e quelle del primo piano completamente chiuse. La AF 1553 documenta un intervento a tappeto, probabilmente fatto fare da Pio IX, che rimuove l'intonaco e rifodera con mattoni la galleria laterizia tra le torri. Nel lato sud del piano superiore l'intervento sembra molto radicale e si riconosce la tipica tessitura di Pio IX, con laterizi disposti per testa e per

Figura 3.27 F. Flacheron, Porta Appia, prospetto sud (1852). Foto da BNF Gallica, disponibile online all'indirizzo <http://gallica.bnf.fr/ark:/12148/btv1b6939860h> (consultato l'11/03/2017).

Alcune fotografie storiche documentano altri eventi e trasformazioni che hanno interessato porta S. Sebastiano nel giro di pochi anni. Confrontando la foto del 1852 di Flacheron (**figura 3.27**) e la foto AF 1553 databile a dopo il 1870 (**figura 3.28**)³⁸⁰ si notano il rifacimento quasi integrale della cortina laterizia tra le due torri e gli esiti del cannoneggiamento del 1870³⁸¹.

storiche che evidenziano la localizzazione delle lacune nella fascia della muratura a contatto con il marmo, anche nel tratto della galleria fra le torri (**figura 3.27**)⁴⁸⁸.

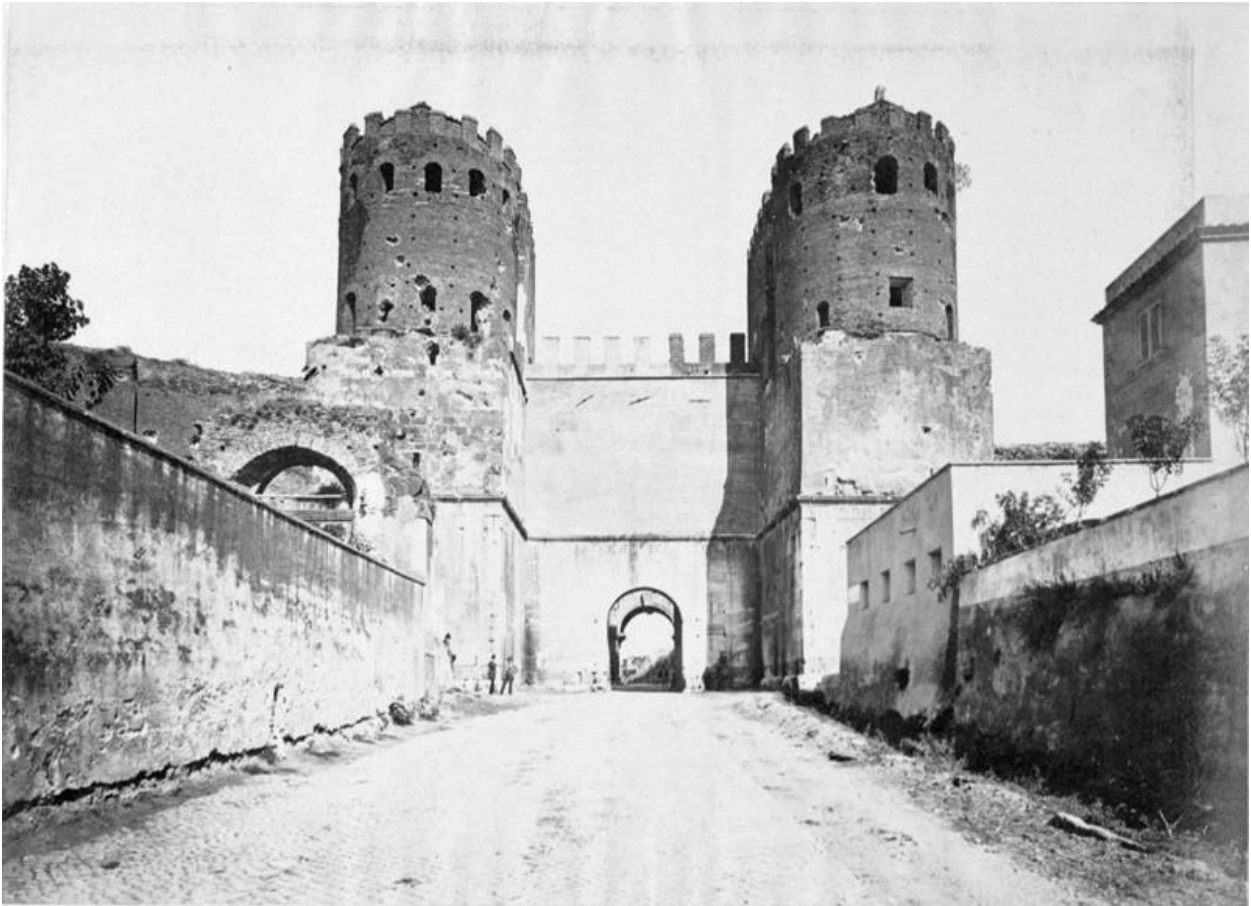
taglio, mentre in corrispondenza del piano inferiore sud e in tutto il lato nord il risarcimento sembra meno integrale. I lavori dell'epoca di Pio IX, seguiti da Vespignani, vedono l'uso caratteristico di mattoni nuovi di colore giallo chiaro (cfr. anche capitoli 1, 6 e allegato 2, scheda tipologica n. 8). Oltre ai restauri della cortina centrale si notano anche risarcimenti parziali lungo i fianchi dei bastioni laterizi. Osservando attentamente la foto si possono riconoscere pure le gravi conseguenze provocate dal cannoneggiamento del 1870, non limitate alle lacune dei punti degli impatti ma, per le ripercussioni delle vibrazioni, distribuite sotto forma di discontinuità e distacchi parziali in aree estese.

Figura 3.28 Porta Appia dopo il 1870. Sulle murature si notano chiaramente i danni del cannoneggiamento del 1870. Foto Museo di Roma, AF 1553.

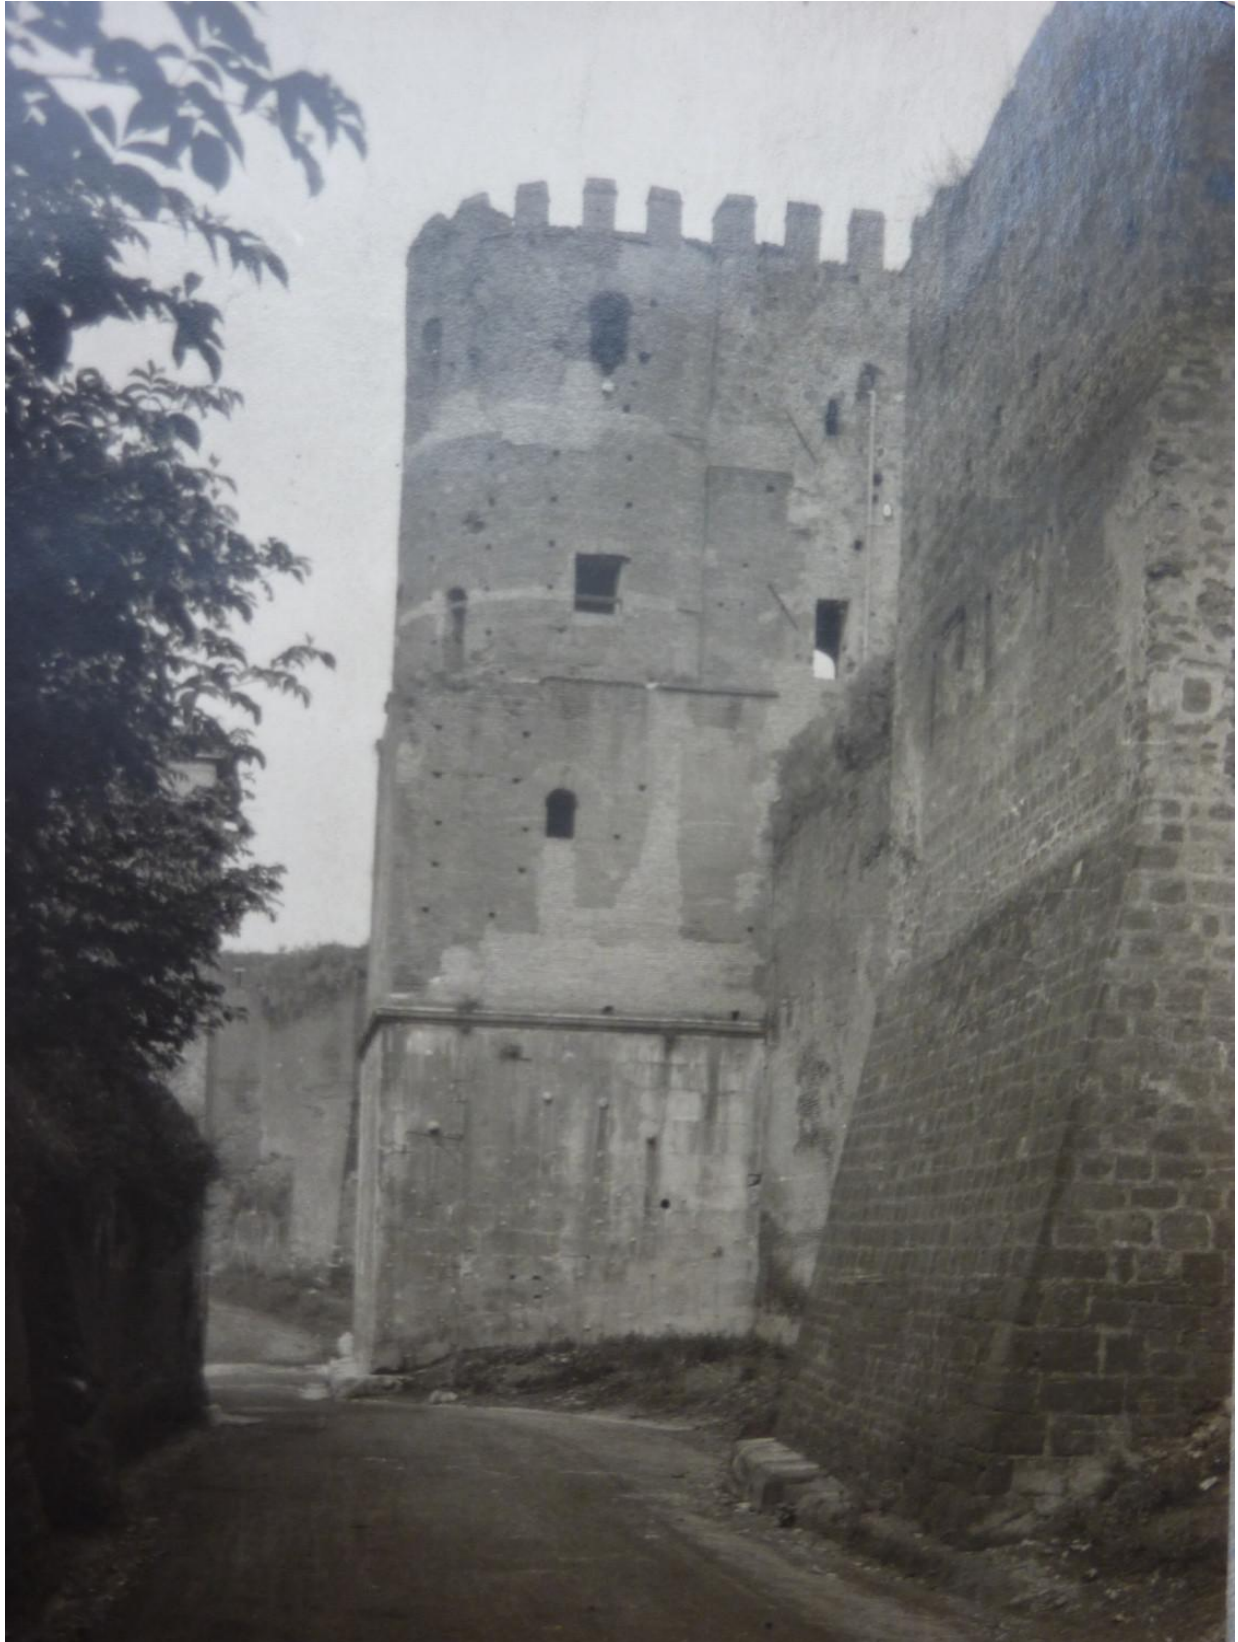
Figura 3.30 Porta Appia, torre orientale, vista da est (1911 – 1940). Nel 1911 vengono fatti i cerchiaggi mentre nel 1940 è aggiustato l'angolo dello spigolo sud-est della sommità del bastione. Si faccia anche il confronto con la figura 3.14, scattata recentemente. Foto Biblioteca di Storia e Topografia antica dell'Università La Sapienza di Roma, inv. 4532.

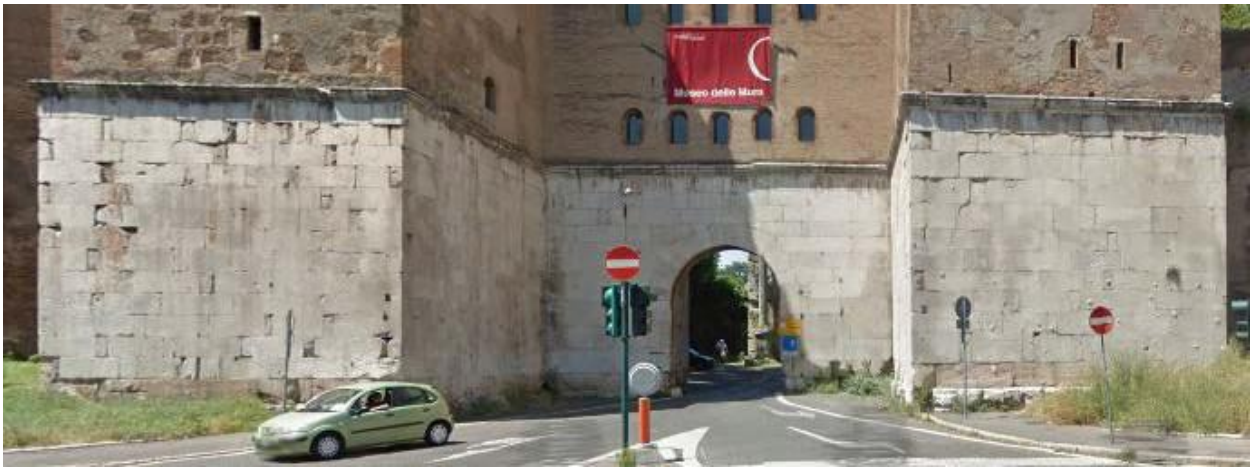
Figura 5.2 Porta Appia, prospetto sud. Foto da Google maps.

un doppio filare di blocchi di travertino alla base⁴¹⁰ che fascia completamente gli stipiti dell'arco centrale e i bastioni quadrangolari che lo affiancano (**figura 5.2**).

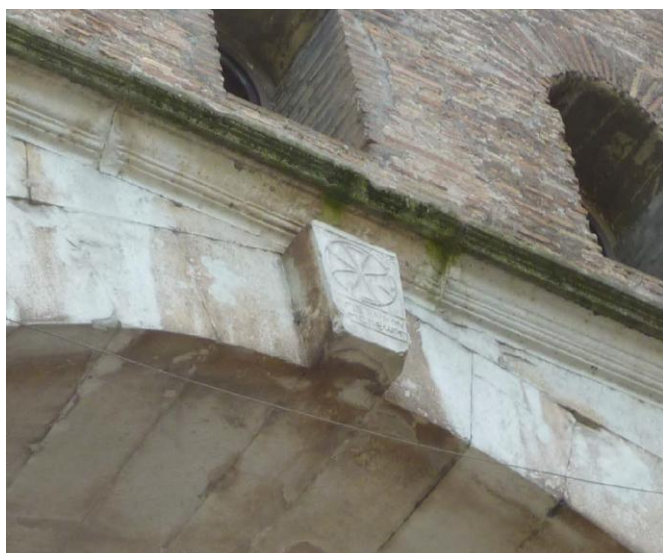
Figura 5.3 Porta Appia, lato interno, nord, chiave d'arco con incisione. Foto D'Ippolito.

d'arco decorate sin dall'inizio, Dey esclude che il concio di chiave di Porta Appia possa essere stato lasciato muto per tanti anni per venire inciso solo nel VI secolo⁴¹⁷.

Su questo punto però vale la pena considerare anche l'eventualità che si sia potuto procedere ad una rilavorazione completa dello strato superficiale del marmo. Guardando in paragone il concio di chiave del contrapposto arco di Druso è possibile immaginare il forte aggetto che il medesimo elemento avrebbe potuto avere rispetto al filo circostante del paramento, rendendo possibile un suo radicale abbassamento di livello per eseguire un nuovo lavoro di incisione⁴¹⁸. Tecnicamente ciò risulta possibile.

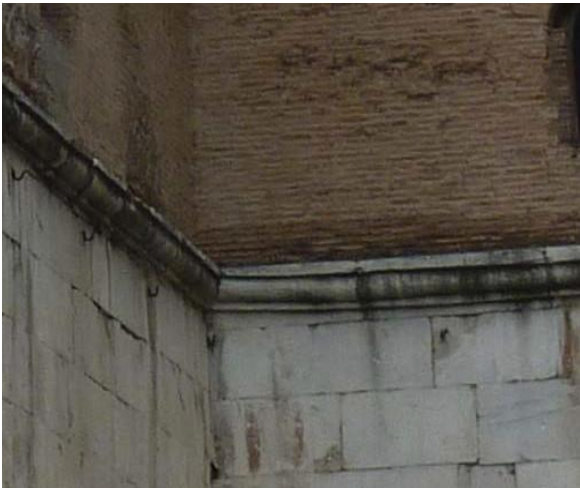
Figura 5.5 Porta Appia, prospetto sud. Blocco speciale che raccorda la cornice della cortina centrale con quella del bastione ovest. Foto D'Ippolito.

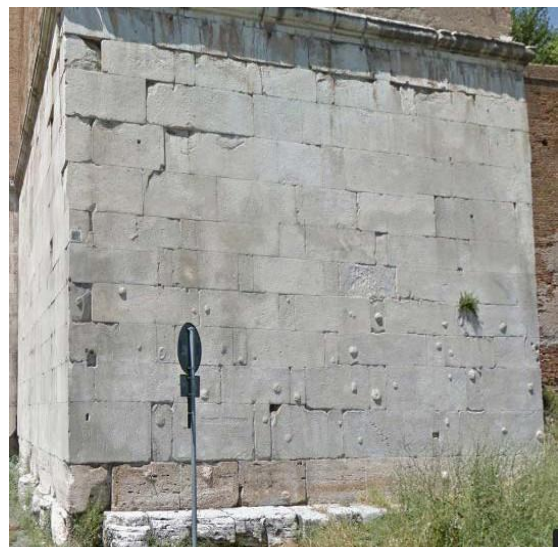
Figura 5.6 Porta Appia, bastione orientale, lato sud. Nella parte inferiore del prospetto sono ben visibili le bozze, sia nei conci in marmo che in quelli in travertino. Foto da Google maps.

Una particolarità dei conci del paramento lapideo di Porta Appia è costituita da numerose bozze di varie dimensioni presenti con diverse concentrazioni nei singoli prospetti. Tali sporgenze, descritte da Giovenale come “curiosi bernoccoli di forma paraboloidica”⁴²⁵, si notano anche nei blocchi lapidei di altre porte come Porta Latina e Porta Pinciana e hanno attratto l'interesse di molti studiosi che hanno suggerito ipotesi alquanto differenti riguardo alla loro specifica funzione⁴²⁶ (**figura 5.6**)

Sebbene tali protuberanze sembrano presenti solo nelle pareti esterne e meno in vista dei bastioni (cioè nella faccia est del bastione orientale e in quella ovest del bastione occidentale) e solo nella parte inferiore del prospetto sud del bastione orientale, esse in realtà erano distribuite su tutta la superficie lapidea, quasi su ogni blocco e, come si vede bene nella **figura 5.6**, anche nei conci di travertino. Ciò non era sfuggito all'acuta osservazione di Richmond e l'analisi diretta delle superfici durante i restauri del giubileo del 2000 ha confermato che quando esse risultano assenti è quasi sempre perché sono state asportate: la loro frettolosa demolizione ne ha lasciato l'impronta circolare fuori piano (o in sporgenza o in sottosquadro), con brusca interruzione della trama dei segni di rifinitura dell'area circostante. Nei casi in cui invece questi umboni si sono salvati si è potuto appurare che la superficie sommitale, se non troppo intaccata dal degrado naturale, conserva una perfetta planarità ottenuta con strumenti da taglio da alta rifinitura ed è evidentemente connessa alla lavorazione della costruzione di provenienza⁴²⁷. La loro dimensione variabile e la loro collocazione non centrata, indipendente dalla forma e dalla grandezza del blocco di appartenenza, ha fatto escludere che si potesse trattare di sistemi per il sollevamento e la movimentazione dei blocchi (**figura 5.7**)⁴²⁸.

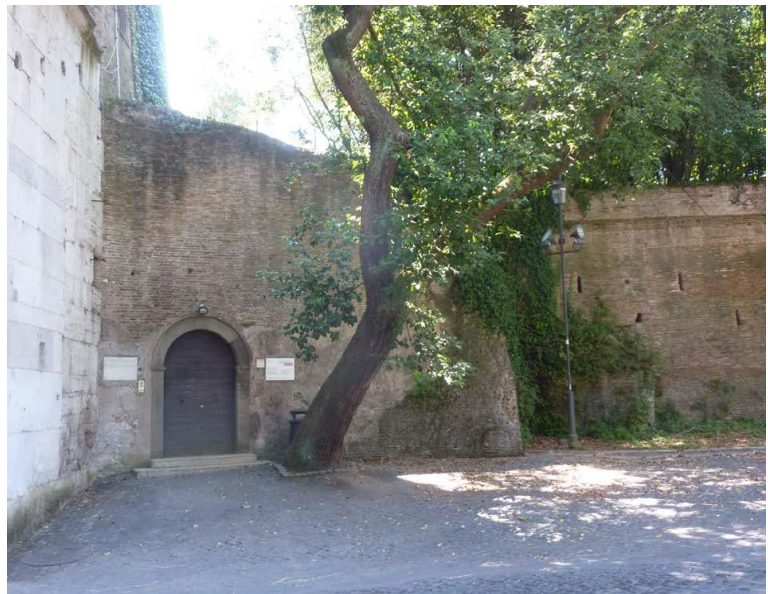
Figura 5.8 Porta Appia, braccio ovest della controporta. Foto D'Ippolito.

Osservando la struttura che si sviluppa verso ovest rispetto alla parte in travertino – quest'ultima comprendente come s'è detto la spalla dell'arco risalente al primo assetto della porta – si nota una muratura in laterizi che forma un angolo ottuso con il paramento lapideo (**figura**

5.8). Tale parete che è stata sottoposta a numerosi adattamenti e trasformazioni, come si evince dalla presenza di laterizi di dimensioni ridotte e di numerose aree con riprese di malta, costituisce il fronte interno del braccio occidentale della controporta a tenaglia⁴³⁶. Attraversandolo, grazie a modifiche strutturali, oggi è possibile raggiungere le scale che conducono al primo piano del complesso della

La parete che oggi costituisce il fianco orientale del braccio ovest della controporta (cfr. **figure 5.8 e 5.12**) mostra all'esterno un evidente addossamento alla cortina in travertino che ne sancisce la posteriorità rispetto ad essa, ma i chiari interventi di reintegrazione della muratura in laterizi potrebbero corrispondere ad un risarcimento superficiale, della sola cortina, così come potrebbero invece rappresentare una integrale ricostruzione. Il muro sul quale si apre il portone, che introduce a quel che rimane dell'ambiente della controporta, si addossa al margine verticale ovest del travertino, residuo della facciata di Aureliano, per tutta la sua altezza di circa 7 metri, arrestandosi prima che questo venga coronato col marmo dei due ultimi filari e della cornice aggettante della fase successiva (**figura 5.26**).

A sinistra del portale in peperino, creato con blocchi di recente lavorazione (cfr. **figure 5.8 e 5.12**), è a vista uno strato di malta violacea e chiara che mostra attraverso alcune discontinuità tratti sottostanti in malta e sporadiche tracce di frammenti di tufo, mentre più in alto, dopo la sua interruzione, si nota un primo tratto con blocchetti di tufo e peperino dalla forma di tufelli montati con regolarità e al di sopra mattoni di diversa misura. Anche sulla destra del portale campeggia una grande stesura eterogenea di malta violacea del tutto simile a quella incontrata a sinistra, che però qui si estende per un'altezza lievemente maggiore, fino a lambire la quota della sommità dell'arco per arrestarsi verso nord, in corrispondenza della struttura muraria informe che si sviluppa quasi ortogonalmente al braccio occidentale della controporta con andamento ovest-est (**figura 5.27**).

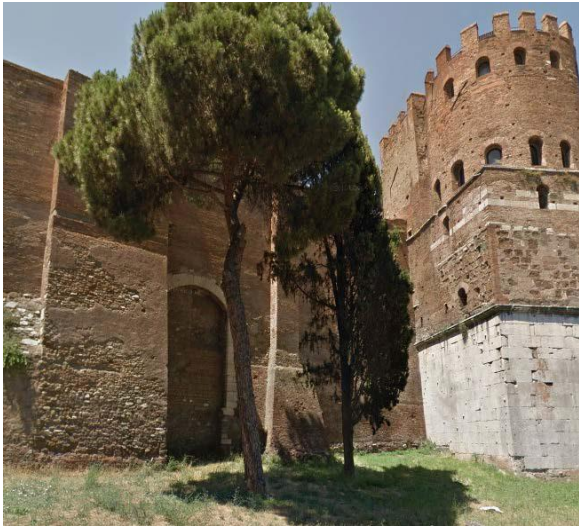
Figura 5.19 Posterula medievale a ovest di Porta Appia.
Foto da Google maps.

A complicare la ricostruzione dei livelli nei diversi periodi interviene anche la presenza di una posterula aperta nel medioevo nel tratto a ovest della torre occidentale (**figura 5.19**). Essa infatti raggiungerebbe il lato interno delle mura sfociando contro la terra. Questo, se si esclude la possibilità che l'accesso avvenisse con un percorso in salita, potrebbe indicare che il terrapieno interno, nelle aree prossime alla Porta, si sia creato in un momento successivo alla realizzazione della posterula⁴⁵⁵. In ogni caso appare certo che l'andamento del pendio, in declivio da ovest verso est, riguardava anche l'interno del circuito, almeno a partire dall'epoca in cui vennero realizzate le feritoie

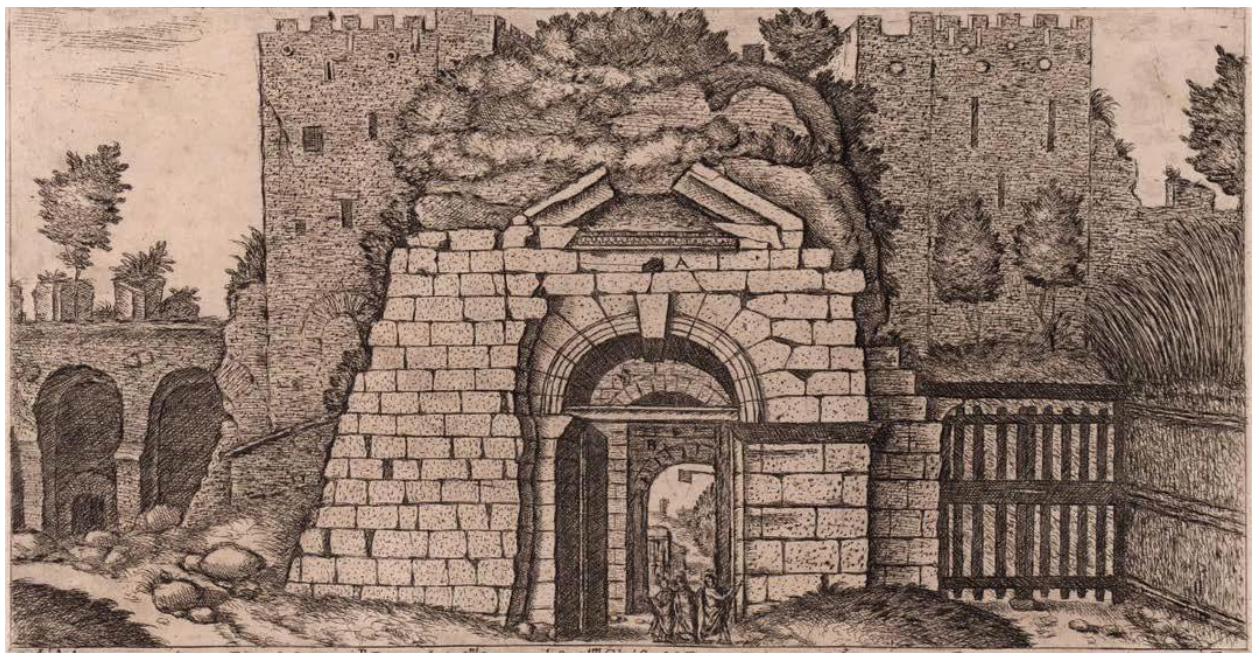
Figura 5.20 Porta Appia, prospetto nord (GIOVANNOLI 1616, foglio 30, disponibile all'indirizzo web <http://arachne.uni-koeln.de/item/buchseite/368582>, consultato il 13/03/2017).

Nella documentazione iconografica è possibile verificare un pronunciato dislivello tra i terreni limitrofi alla porta e la soglia del suo fornice solo a partire dall'inizio del XVII secolo. Così nell'incisione di Alo Giovannoli del 1616 si coglie molto bene come, a giudicare dal profilo del terreno raffigurato dietro al cancello di ingresso alla proprietà adiacente, l'innalzamento di quota dovesse estendersi fino a raggiungere la faccia nord della torre ovest (**figura 5.20**).

Inoltre, per quanto soprattutto nel lato est le proporzioni mostrino alcune incongruenze, nel lato ovest si direbbe credibile lo scarto di quota sottolineato dalla presenza di alberi i cui fusti originano dal profilo del terreno, posto come altezza addirittura al di sopra dell'imposta dell'arco del fornice dell'arco di Druso in primo piano.

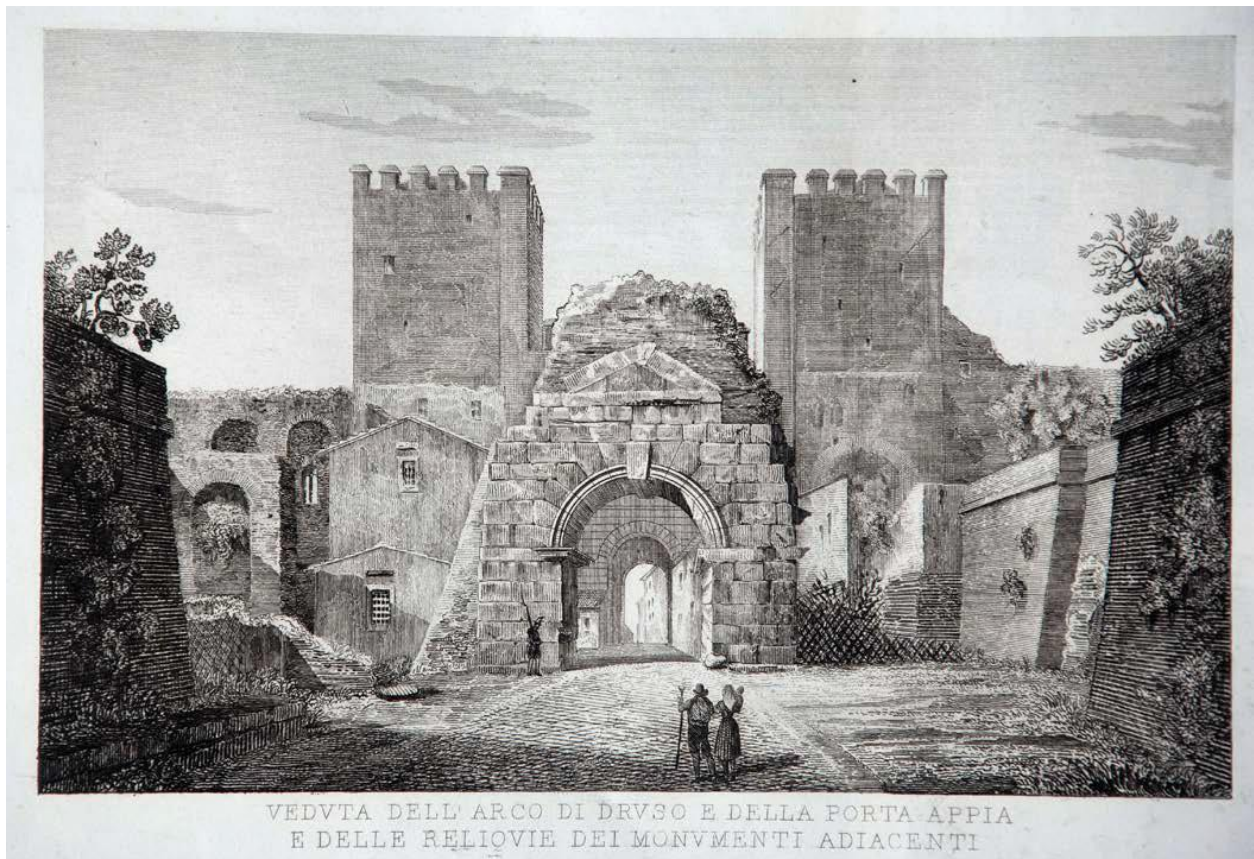
Figura 5.22 L. Canina, Porta Appia, prospetto nord (1856). Foto da CANINA 1856, VI, tav. XIII, disponibile online all'indirizzo <http://arachne.uni-koeln.de/item/buchseite/382591> (consultato il 03/03/2017)

L'incisione del Canina⁴⁵⁸ (**figura 5.22**) offre una veduta della zona dopo i suoi lavori iniziati nel 1838 con la liberazione dei fianchi dell'arco di Druso dagli addossamenti precedenti, ovvero con l'eliminazione dei muri che lo raggiungevano talmente a ridosso da occultarne parte delle colonne della fronte sud (come si vede nelle incisioni di Uggeri sia nella pianta che nel prospetto, **figura 5.11**), e dei terrapieni accumulatisi a ridosso di questi muri e dei locali di

Soffermandoci ad osservare l'incisione del Canina proprio in corrispondenza della torre ovest, si rimane colpiti dalla differenza di trattamento che riguarda la parte inferiore del muro che sporge a dente dalla parete di confine realizzata con i suoi lavori, dente che potrebbe coincidere con l'attuale parete del corridoio del braccio a tenaglia della controporta dove ora è stata ricavata una finestra ad arco (cfr. **figura 5.12**, esterno parete Dz).

costruzione. Il primo riguarda la presenza di un grande arco, apparentemente di scarico, sulla parete nord della torre ovest, la cui ghiera culmina a poco più di metà altezza del primo piano e che Canina attesta come già presente (cfr. **figura 5.22**). Si tratta di un intervento di rafforzamento della torre, e di fatto la ghiera si va ad inserire nello spessore di uno sperone a scarpa che parte rastremato dalla stessa quota del camminamento scoperto a ovest, corrispondente alla sommità del secondo piano della torre, per andare ad allargarsi verso la base. Vegetazione e terreno di riporto non consentono di esaminare bene gli addossamenti delle murature esterne, mentre all'interno strati di intonaci e diffuse riprese rendono poco leggibili le caratteristiche delle murature. Un secondo punto si riferisce alla scelta di una piccola esedra per il raccordo, al livello del piano terreno, tra la parete nord della torre occidentale ed il braccio ovest della controporta. Se la costruzione di quest'ultima è da ascrivere alla seconda fase strutturale della porta, ovvero a quella fase in cui si chiuse lo sbocco delle scale già esistenti che salivano dal piano terra, verrebbe infatti naturale pensare che questo vestibolo absidato potesse servire non tanto per condurre alle scale, quanto per esercitare una azione di contrasto al terrapieno retrostante comunque creatosi a ridosso di quest'area.

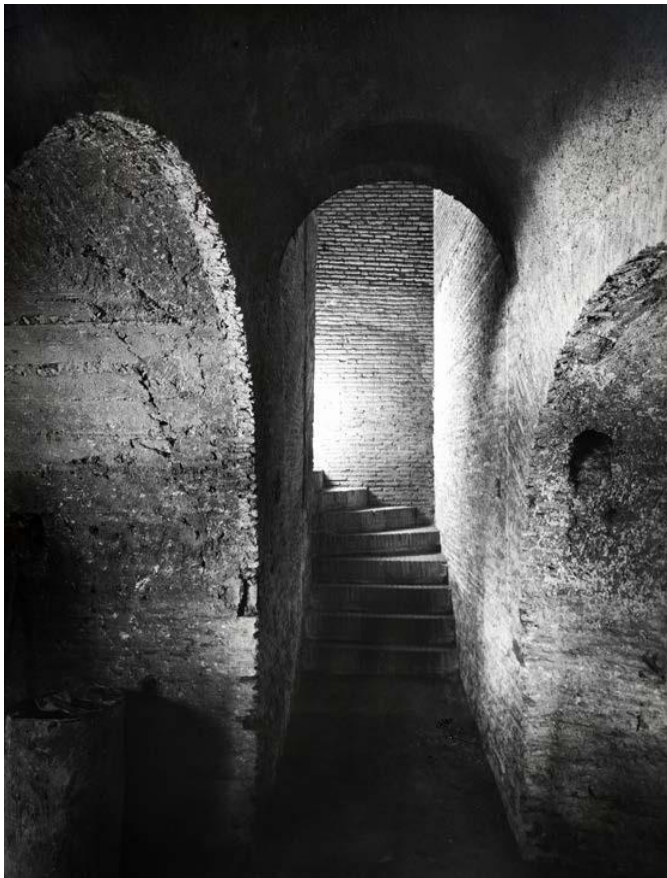
Figura 5.24 Porta Appia, ingresso e prima rampa di accesso alla torre ovest (1940). Foto Museo di Roma XC 3887.

Una foto riferibile agli anni '40 (**figura 5.24**) ci documenta che la prima rampa di ingresso alla torre era costituita da otto gradini in meno rispetto ad oggi e, di fatto, mentre nella pianta di Richmond i

cinque gradini partono dopo un tratto di corridoio in piano, nei numerosi disegni di Moretti⁴⁶¹ il tratto in piano non c'è e i gradini della prima rampa sono sempre più di dieci.

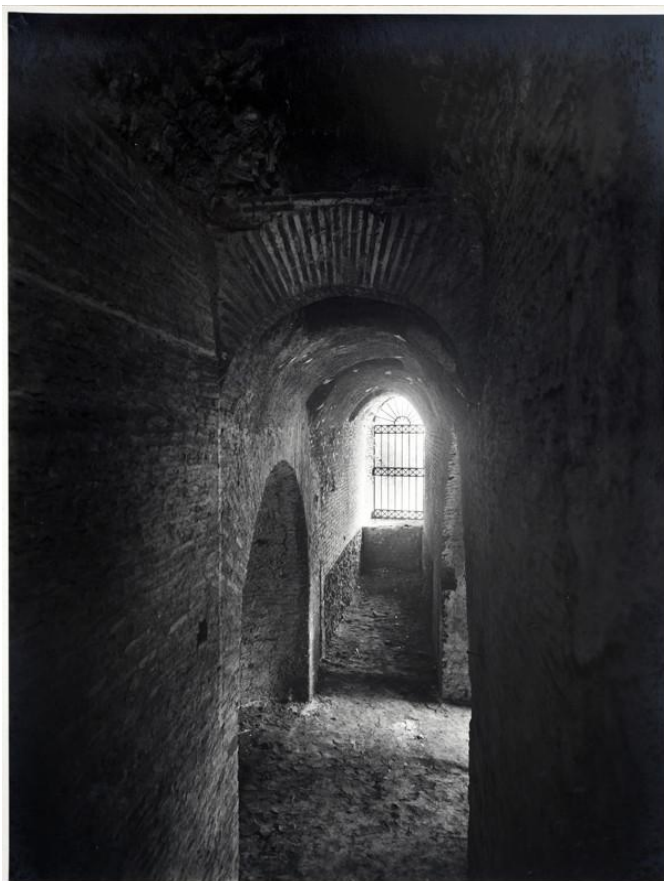
Figura 5.25 Porta Appia, corridoio di ingresso nel braccio ovest della controporta (1940). Foto Museo di Roma XC 3885.

Un altro dato interessante si rileva guardando la foto che inquadra il corridoio di ingresso dalla parte opposta verso nord (**figura 5.25**)⁴⁶². Qui si evidenzia, per il contrasto con le altre murature, una fascia che corre lungo tutto lo sviluppo del perimetro inferiore del braccio ovest e che sembra sporgere lievemente dal filo della parete soprastante con una superficie particolarmente mossa e scabrosa che potrebbe essere la traccia lasciata da una asportazione meccanica fino alla quota di circa 130 cm da terra, cioè lo stesso livello

più eroso) e per il tipo di tessitura di testa e taglio fino a 123-126 cm da terra (cfr. anche **figura 5.25**).

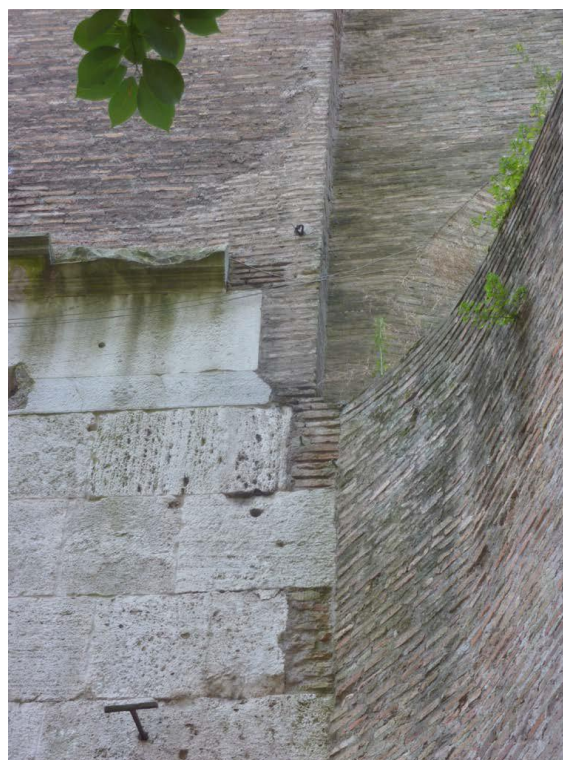
Figura 5.26 Porta Appia, addossamento della parete esterna del braccio occidentale della controporta alla parete nord della porta. Foto D'Ippolito.

Tutta la parte inferiore della muratura fino al culmine dell'arco del portale è al 95% coperta di strati discontinui di malta, mentre la parte superiore mostra una muratura in mattoni molto eterogenea, e la cresta sommitale sembra più uniforme e riferibile ad un intervento di
