SAPIENZA
UNIVERSITÀ DI ROMA

**DOTTORATO DI RICERCA IN
ARCHEOLOGIA E ANTICHITA' POST-CLASSICHE**

**LE FASI COSTRUTTIVE DI PORTA APPIA E I RISARCIMENTI
ALTOMEDIEVALI DELLE MURA AURELIANE**

Dottoranda: Maria Gabriella D'Ippolito

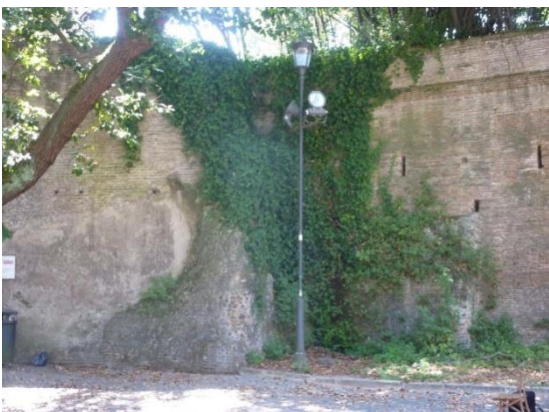
Figura 5.27 Porta Appia, estremità nord del braccio ovest della controporta. Foto D'Ippolito. Cfr. anche figura 5.12, pareti esterne Dx e Dz.

regolarizzazione recente. La parte dell'estremità della muratura che prosegue verso nord sembra molto risarcita per concludersi con una interruzione accidentale regolarizzata in tempi recenti con la collocazione nel prospetto nord di una finestra ad arco delle stesse dimensioni del corridoio con volta a botte che occupa l'interno⁴⁶⁴ (cfr. **figura 5.12**, finestra sulla parete Dz). A circa tre quarti dell'altezza complessiva del muro si nota un filare particolare, con mattoni di spessore più alto alternati

A sinistra del portale in peperino, creato con blocchi di recente lavorazione (cfr. **figure 5.8 e 5.12**), è a vista uno strato di malta violacea e chiara che mostra attraverso alcune discontinuità tratti sottostanti in malta e sporadiche tracce di frammenti di tufo, mentre più in alto, dopo la sua interruzione, si nota un primo tratto con blocchetti di tufo e peperino dalla forma di tufelli montati con regolarità e al di sopra mattoni di diversa misura. Anche sulla destra del portale campeggia una grande stesura eterogenea di malta violacea del tutto simile a quella incontrata a sinistra, che però qui si estende per un'altezza lievemente maggiore, fino a lambire la quota della sommità dell'arco per arrestarsi verso nord, in corrispondenza della struttura muraria informe che si sviluppa quasi ortogonalmente al braccio occidentale della controporta con andamento ovest-est (**figura 5.27**).

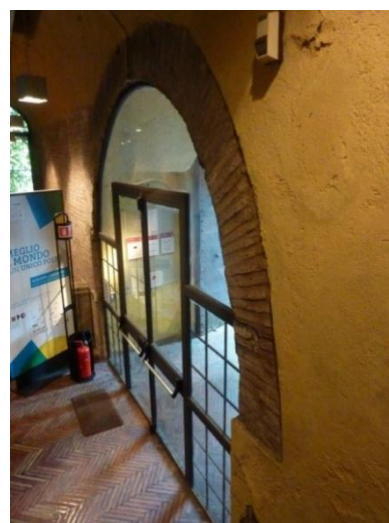
Figura 5.30 Ghiera tra ambiente D e ambiente B. Foto D'Ippolito.

Oltrepassando il portale in peperino si entra in un primo ambiente a pianta trapezoidale coperto con volta a botte parallela all'andamento del circuito con orientamento est-ovest. A ovest esso si conclude in un'edera di ridotte dimensioni con catino absidale in sommità (cfr. **figura 5.12, C**). Questo vano è attraversato trasversalmente da un corridoio (**figura 5.12, D**) coperto anch'esso da una volta a botte, ma di maggiore altezza, che verso sud confluisce nella rampa di salita delle scale mentre, verso nord, termina con la finestra già descritta la cui cortina risale ad una sistemazione recente. La leggibilità delle strutture murarie è notevolmente compromessa poiché le pareti sono per buona parte intonacate con strati recenti, e anche se le ghiera degli archi sono lasciate a vista, esse mostrano rimaneggiamenti molto consistenti anche quando siano presenti mattoni antichi. Il primo ambiente è completamente ricoperto di intonaco ma nell'intersezione con il corridoio trasversale più alto la ghiera della sua volta viene lasciata esposta verso ovest (**figura 5.30, figura 5.31, USM 5001**).

Un diffuso velo di incrostazione sovrapposto all'abbondante ripresa con stilature recenti rende poco leggibile la struttura muraria della ghiera, che ha uno spessore piuttosto esiguo (35 cm) rispetto all'arco che profila e, nella quale sono impiegati mattoni diversi, alcuni dei quali probabilmente antichi, ma mai montati in pezzi unici. Va detto che, se c'è solo un intento di regolarizzazione della tessitura nelle allisciate inclinate dei giunti orizzontali dei diversi filari, ciò non accade per quanto riguarda i giunti verticali, cioè i giunti dell'accostamento tra un mattone e l'altro nel senso dello spessore, che vengono trattati in modo mimetico a simulare la continuità del mattone.

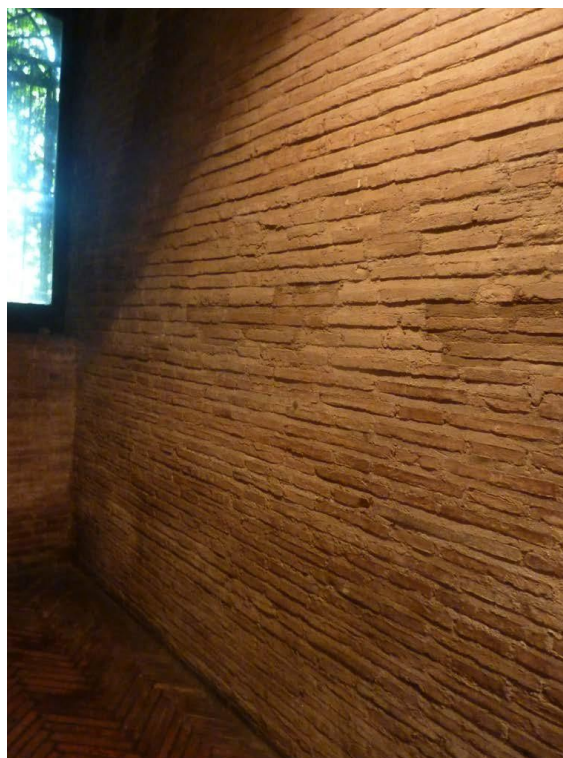
Figura 5.32 Corridoio D nel braccio ovest della controporta verso nord (parete Dx). Foto D'Ippolito.

Il corridoio trasversale nel prospetto Dx (**figura 5.31**) ha la muratura a vista (**USM 5004** e **USM 5005**) fino all'altezza di cm 311, corrispondente all'imposta delle volta intonacata con tinta gialla (**USM 5006**); la parete mostra, fino all'altezza di 126 cm da terra e per tutta la sua estensione (**USM 5004**) una tessitura abbastanza serrata con mattoni nuovi, omogenei e sabbiati con misure massime di cm 3 x 13 x 26.5, con un modulo di circa 24 -25 cm, giunto piatto e posati di testa e di taglio (cfr. **figura 5.32**). Questo passo dura fino all'altezza della soglia dell'apertura in esposizione nord (Dz) dove il muro al di sotto ha caratteristiche analoghe per il modulo che è di 24-25 cm, per il giunto piatto (anche se in questa parete

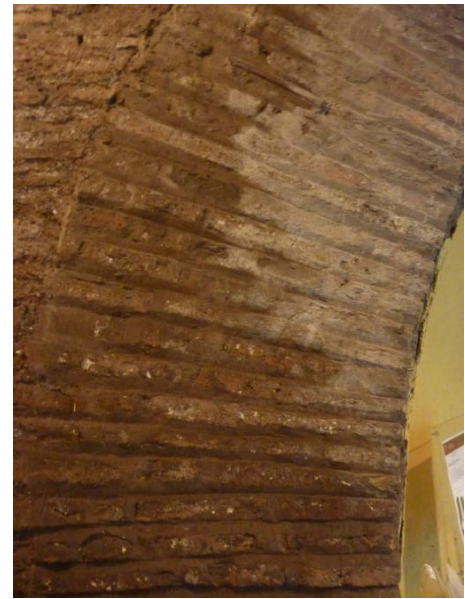
Figura 5.33 Particolare della ghiera di accesso all'esedra C (USM 5009). Foto D'Ippolito.

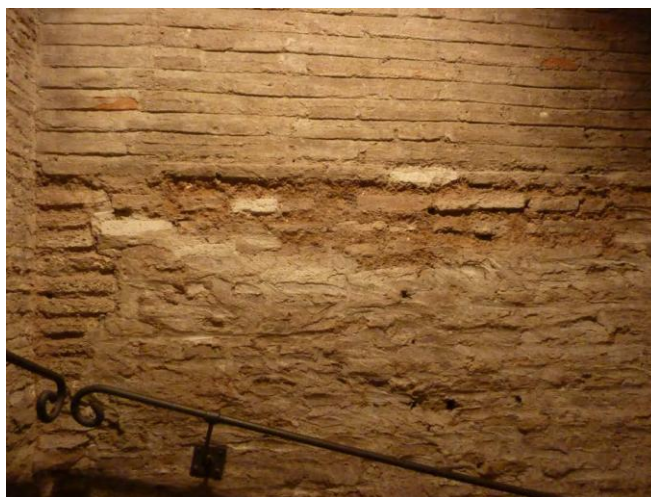
Figura 5.40 SO1e; in alto USM 5015, al centro USM 5012, in basso USM 5013 e in basso a sinistra USM 5014. Al di sotto della muratura più recente (USM 5015), depositi terrosi incoerenti. Foto D'Ippolito.

elevate quantità di residui terrosi. Sia per continuità materica che per analoga morfologia si potrebbe dire che questa stretta fascia orizzontale faccia parte della **USM 5012** (figura 5.40).

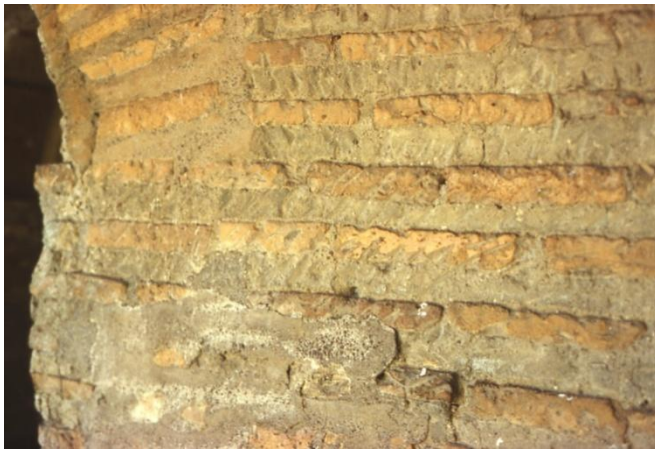
Figura 6.3 Porta Appia, torre occidentale, bastione quadrangolare laterizio, lato est, in corrispondenza dello stipite nord della finestra EA 122 del secondo piano. Foto D’Ippolito.

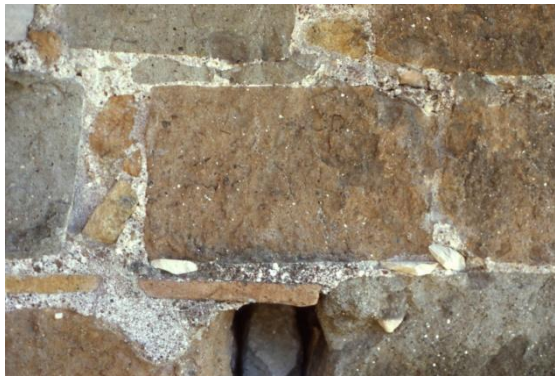
Figura 6.8 Porta Appia, torre occidentale, bastione quadrangolare in laterizi e tufo, lato ovest, in corrispondenza del livello tra primo e secondo piano. Foto D'Ippolito.

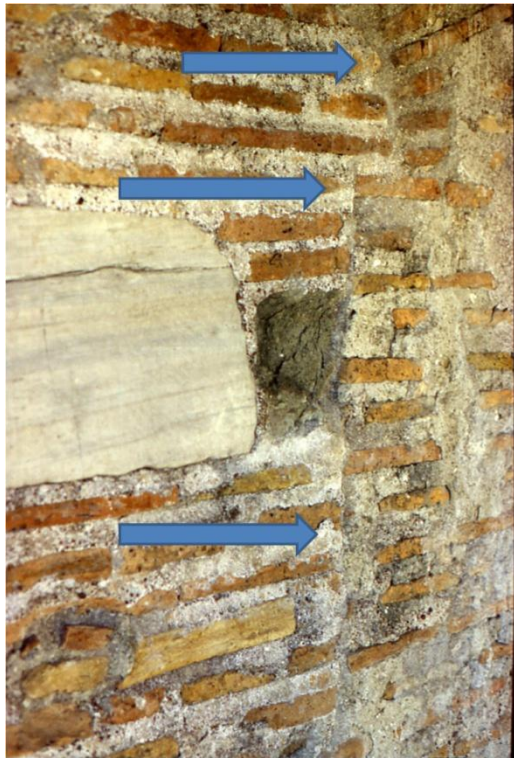
Figura 6.9 Porta Appia, torre occidentale, bastione quadrangolare in laterizi e tufo, lato est, all'altezza del secondo piano, in corrispondenza del tamponamento della finestra EA 45. Foto D'Ippolito.

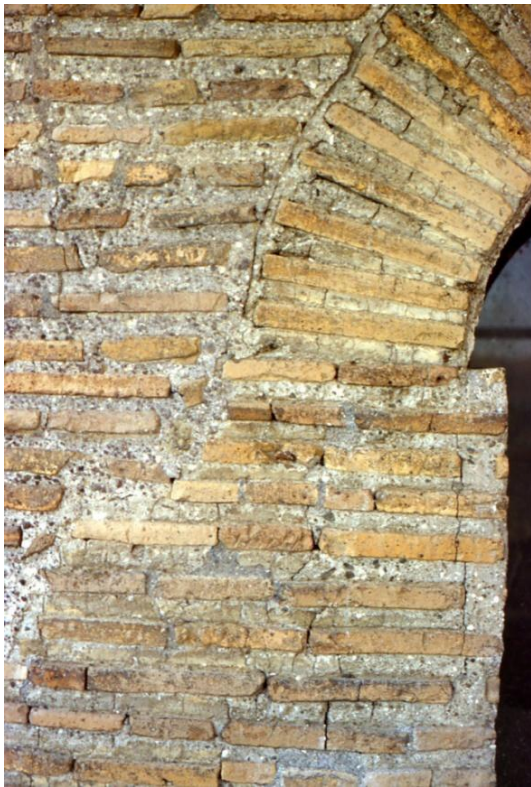
Figura 6.10 Porta Appia, torre occidentale, prospetto est, paramento della parte circolare all'altezza del terzo piano, in corrispondenza dello stipite sud della finestra EA 109 nel punto dell'addossamento della USM 140 sulla USM 112. Foto D'Ippolito.

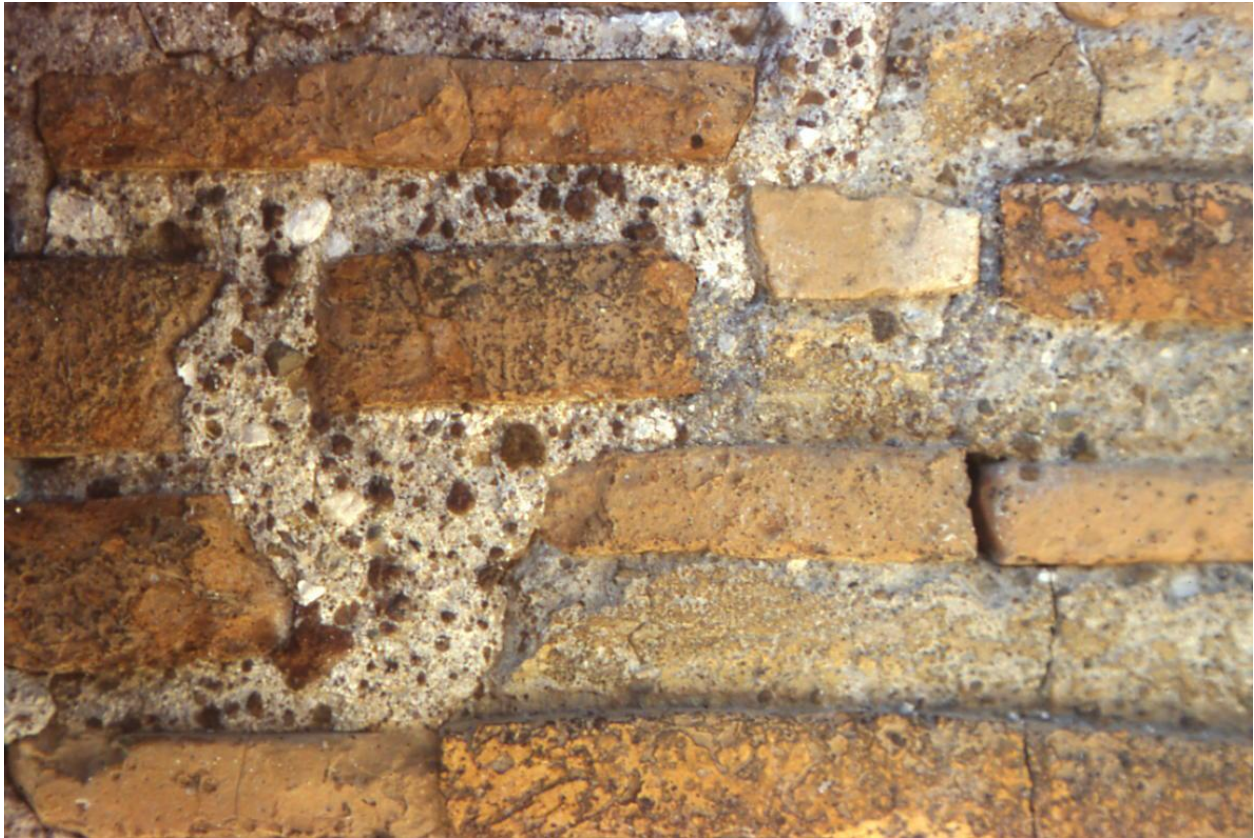
Figura 6.11 Porta Appia, torre occidentale, prospetto est, paramento della parte circolare all'altezza del terzo piano, in corrispondenza del punto dell'addossamento della USM 140 di VIII-IX secolo sulla USM 112 di V secolo. Quest'ultima è caratterizzata da una malta più grigiastra, a matrice più mista, in gran parte nascosta dalla patina ocrea sulla superficie allisciata dei giunti orizzontali. Il punto raffigurato nella foto è individuato negli elaborati grafici (allegati 4.1, 4.2) e nel file vettoriale (allegato. 6.1) dalla nota tecnica 16. La zona inquadrata si trova tra le finestre EA 130 ed EA 109. Foto D'Ippolito.

foto ravvicinata che inquadra la stessa zona lievemente al disotto (**figura 6.11**) evidenzia perfettamente le diversità morfologiche e costitutive delle due cortine (allegati 4.1, 6.1, note tecniche 15 e 16).

Quasi lungo tutto il margine di contatto è ben riconoscibile il rapporto stratigrafico tra le due murature, che pur utilizzando entrambe frammenti di mattoni antichi, si distinguono per il cambio di passo dei filari e per la composizione della malta, che in quella più recente (**USM 140**) è caratterizzata da una matrice molto chiara e biancastra con predominanza di inclusi di pozzolana rossa con grani anche di notevoli dimensioni e grumi di grassello mal mescolati affioranti nei giunti che non presentano alcuna finitura.

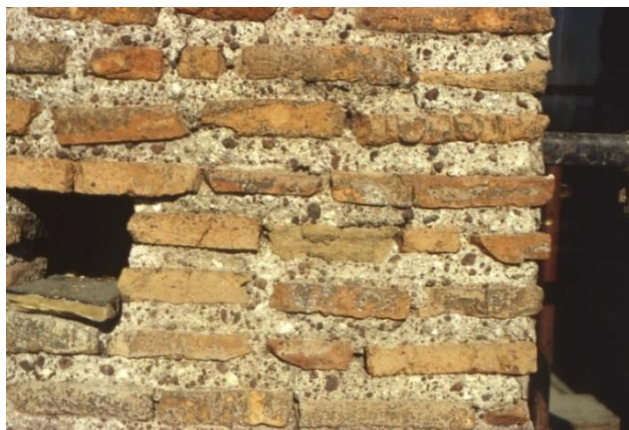
Figura 6.12 Porta Appia, torre occidentale, prospetto sud, paramento della parte circolare all'altezza del terzo piano riferibile al III periodo (VIII-IX secolo, USM 140). In corrispondenza del tratto murario tra le due finestre centrali del prospetto sud, tra i laterizi si notano un blocco di tufo e un mattone decorato allettati con malta chiara ricca di pozzolana in grani di grandi dimensioni. Foto D'Ippolito.

contenuti gli scarti delle altezze dei giunti o dei mattoni stessi. L'inserimento di elementi estranei, più frequente in prossimità delle aperture, è evidente già nel primo giro di finestre all'altezza del terzo piano (**figura 6.12**).

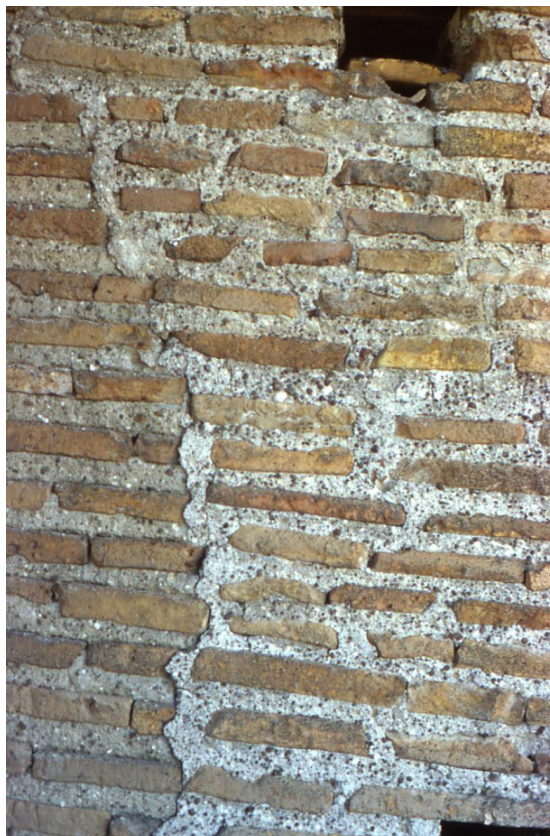
Figura 6.13 Porta Appia, torre occidentale, prospetto ovest, paramento della parte circolare all'altezza del terzo piano, in corrispondenza dell'addossamento della muratura di terzo periodo di VIII-IX secolo (**USM 140**, a destra) sulla muratura onoriana di secondo periodo. Foto D'Ippolito.

Anche nell'esposizione ovest della torre cilindrica è molto evidente, al livello del giro di finestre del terzo piano, l'appoggio della muratura di III periodo (che non perde la continuità con la **USM 140** dal livello del bastione) su quella di II periodo, ridotta nel tratto curvo ad una porzione residuale (**figura 6.13**).

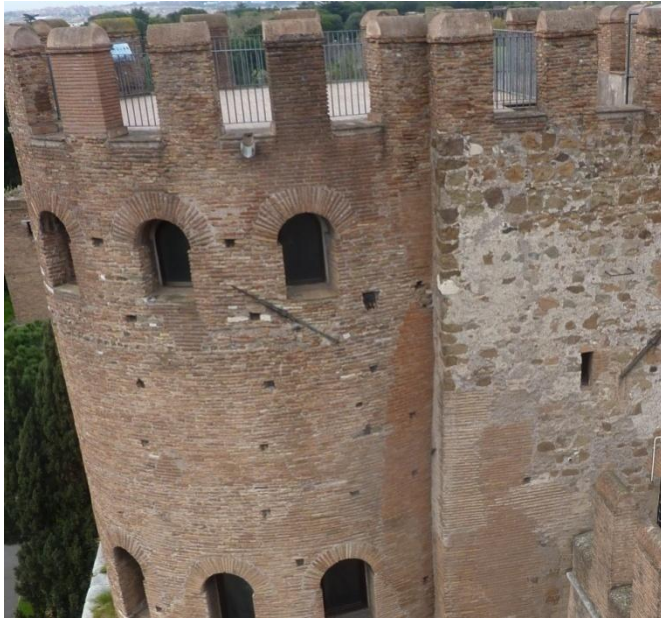
Figura 6.17 Porta Appia, torre occidentale, prospetto est, all'altezza dei piani quarto e quinto. Foto D'Ippolito.

spessori del contesto), una piccola lastra di porfido violaceo, blocchetti più alti in peperino a contornare un foro da ponte, o semplicemente un laterizio decorato a dentelli (cfr. allegati 4.1, 6.1, nota tecnica 11). La malta dei giunti è molto ripresa, in connessione con le ampie aree di risarcimento distribuite anche nella struttura rettilinea che ospita il corpo scale, contribuendo con diversi impasti di toni grigi o bruni a confondere la lettura della struttura muraria (**figura 6.17**).

Inoltre, se è vero che l'inserimento di elementi lapidei conferisce un carattere di difformità alle murature dell'ultimo piano rispetto a quelle sottostanti (**figure 6.17, 6.19**), è anche vero che analoghi ricorsi di filari parziali e frammentari con tufo in piccola pezzatura si sono individuati

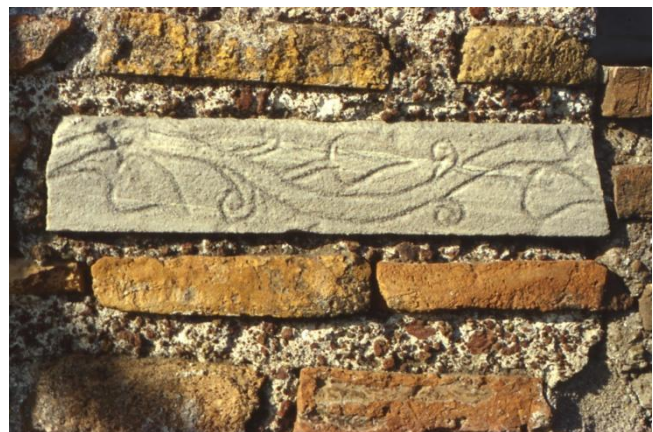
Figura 6.18 Porta Appia, torre occidentale, prospetto est, paramento della parte circolare all'altezza dell'ultimo piano, in prossimità del fianco sud della finestra EA 139 è visibile un blocco in marmo inciso con foglia a cuore che ripete lo stesso motivo del blocco alla base dello sguancio della finestra EA 142. Foto D'Ippolito.

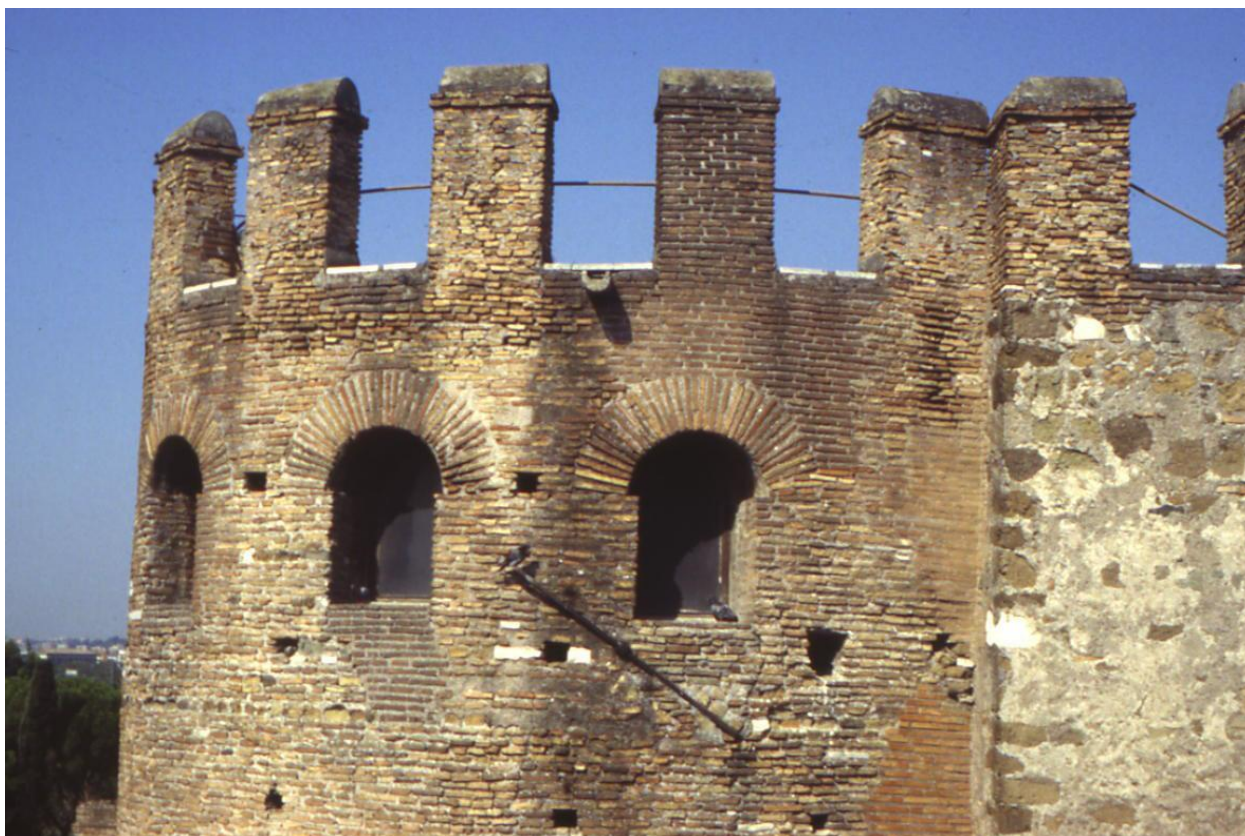
Figura 6.22 Porta Appia, torre occidentale, prospetto est, paramento della parte circolare all'altezza dell'ultimo piano e della terrazza merlata prima dell'ultimo intervento di restauro. Foto D'Ippolito.

L'USM 145 (figura 6.19), che comprende parte della ghiera dell'arco dell'EA 144, la cortina soprastante e il merlo ad essa legato, è frutto di un restauro recente realizzato con mattoni sabbati tipo Cecina. I due successivi merli procedendo verso sud (USM 152), costituiti da muratura di XVIII secolo, mantengono la continuità ed estendono la loro cortina fino al contatto con la muratura USM 140. Durante i lavori del Giubileo del 2000, dopo avere constatato la disgregazione strutturale del merlo più a sud, se ne è eseguita la ricostruzione USM 153. La figura 6.22 mostra la situazione prima dell'ultimo intervento (cfr. anche figura. 6.17).

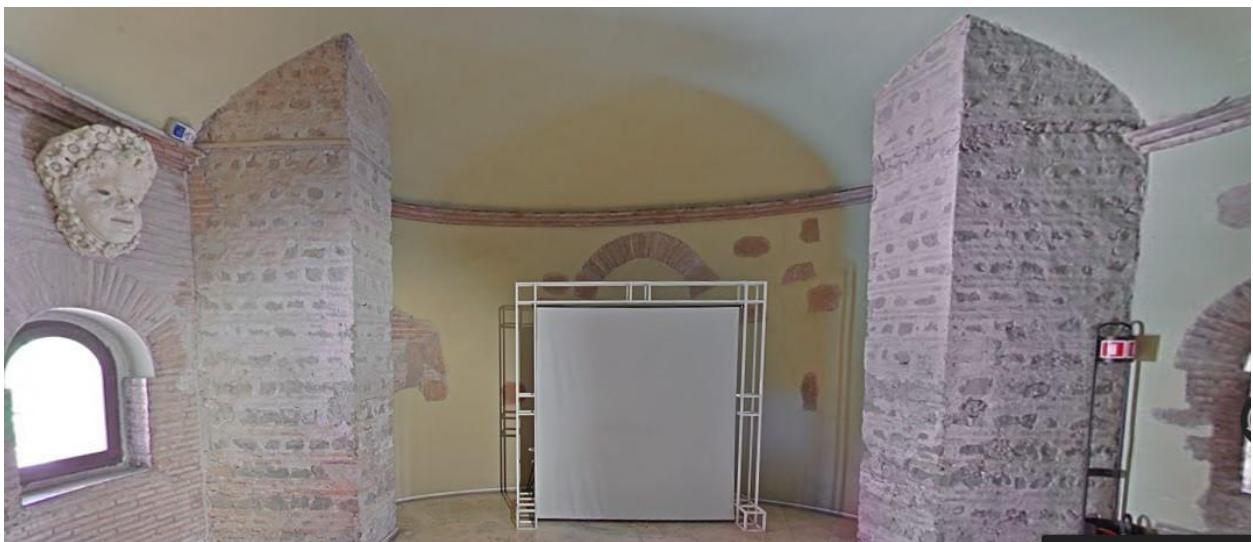
Figura 7.2 Porta Appia, torre occidentale, camera circolare, primo piano, da nord verso sud.

Entrando nella camera circolare del primo piano si avverte l'entità delle profonde manipolazioni impartite al suo assetto architettonico (**figura 7.2**). Tra queste s'impongono, oltre ai pilastri in opera listata, la volta a calotta ricoperta con tinta gialla, e il triplo giro di mattoni aggettanti che formano la cornice su cui essa si imposta, frutto dei cambiamenti operati con i lavori diretti da Luigi Moretti negli anni '40 per trasformare gli spazi della porta in ambienti abitativi ⁵¹⁵.

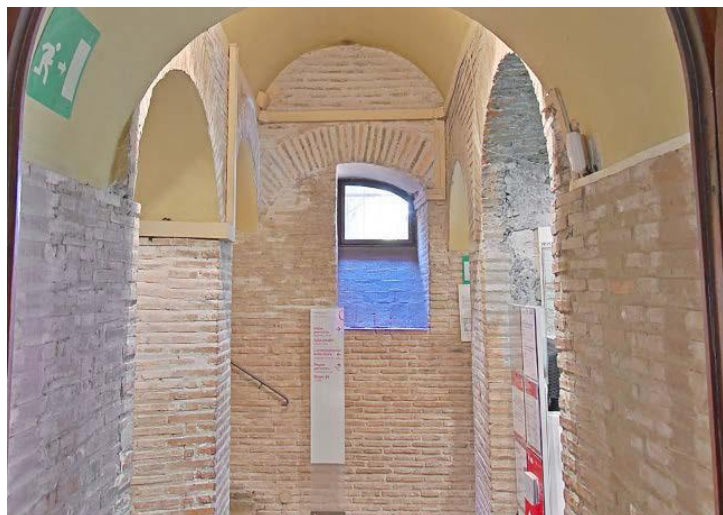
Figura 7.8 Porta Appia, primo piano, struttura corpo scale ovest, ambiente B1 inquadrato da sud verso nord. Foto da Google maps.

Per quanto riguarda la parete esposta a nord sia del corridoio (ambiente C1) che del pianerottolo (ambiente B1) si rileva il fatto che tutta la parte inferiore, fino all'altezza della soglia della finestra EA 251 è costituita da mattoni recenti del tipo rosaceo analogo a quelli riscontrati ad esempio nelle USM 243, USM 246, USM 215 montati con regolare tessitura di testa e di taglio alternati

corona la finestra **EA 251** e l'imbotte della volta dell'ambiente B1 si direbbe antica (cfr. **figura 7.8**), cioè riferibile ad una delle prime due fasi costruttive della porta, pertanto si può desumere che, successivamente agli interventi di consolidamento con la costruzione della scarpa e del grande arco di scarico, un eventuale collegamento tra l'apertura rettangolare tamponata in esterno (più alta) e quella interna (più bassa) possa essere stato ottenuto solo conferendogli un andamento inclinato. Viceversa, per quanto riguarda la finestra originaria, essa si sviluppava certamente verso il basso, in armonia con le altre aperture del piano e in modo funzionale rispetto alla quota del pavimento, ma ciò allo stato attuale non è riscontrabile per la presenza di muratura recente su tutta la parte inferiore della parete sulla quale detta finestra insisteva.

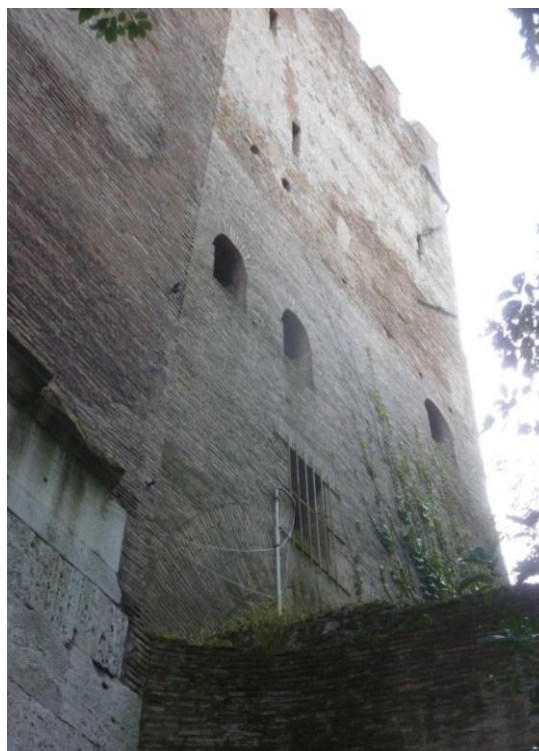
Figura 7.9 Porta Appia vista da nord, verso ovest, con l'addossamento della scarpa lievemente inclinata. In basso, l'apertura EA 251. Foto D'Ippolito.

La stessa foto mostra con chiara evidenza che al primo piano, invece, la situazione appariva più confusa: tramite una grande apertura rettangolare si vede che in questo caso la tamponatura, sempre limitata allo spessore interno della muratura, è solo parziale e lascia libera una piccola apertura al di sotto dell'arco già esaminato dall'interno. Tale conformazione è rimasta pressoché inalterata fino ad oggi sebbene siano state ripristinate tutte le altre aperture. Nel caso della **EA 251** è stato evitato di riaprire la finestra seguendo la sagoma e il livello che doveva avere avuto all'origine perché se essa fosse stata alla stessa quota delle altre del primo piano, ovvero più in basso di come è ora, si sarebbe trovata in confitto con il grande arco di scarico realizzato nello spessore della scarpa. Ciò spiega il motivo per il quale tale finestra abbia proporzioni ridotte e sia rimasta confinata, seguendo un andamento tortuoso, alla sola parte superiore⁵³⁸. Essa infatti non attraversa tutta la muratura con la stessa sagoma: il suo vano, inclinato verso l'alto, confluisce all'esterno nella apertura ricavata nella muratura della scarpa, più ampia, di forma rettangolare e tamponata per i due terzi superiori (**figura 7.9**), con la soglia che si trova ad una quota più alta di circa 68 cm rispetto a quella interna.

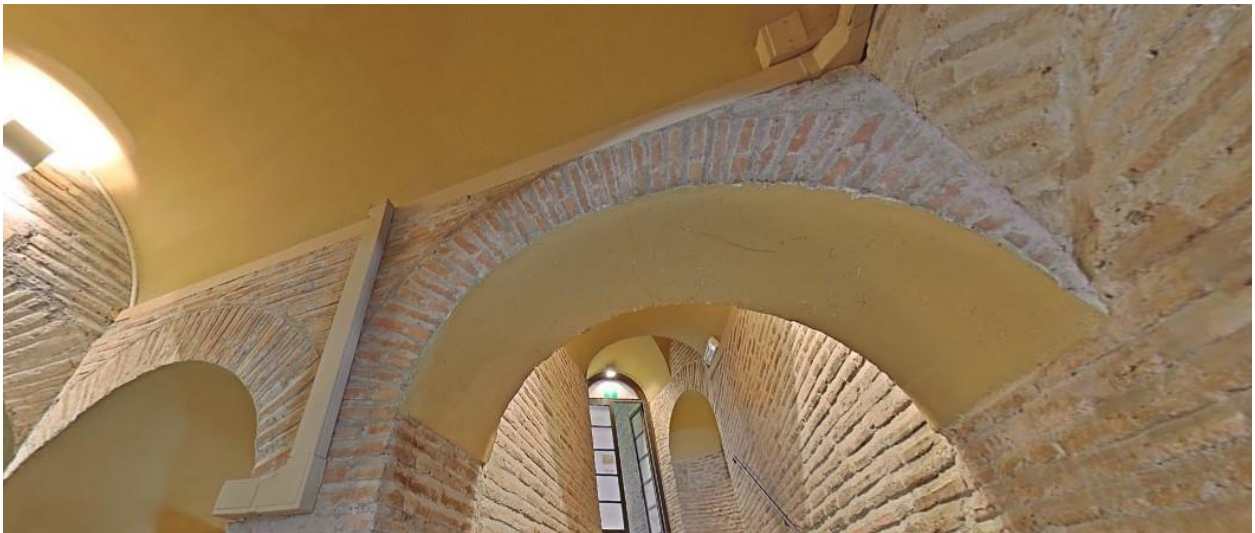
Figura 7.10 Porta Appia, primo piano, torre occidentale, strutture del corpo scale occidentale, ambiente B1, parete ovest, che introduce alla settima rampa. Foto da Google maps.

Passando alla parete ovest del pianerottolo (ambiente B1), si aprono due archi affiancati connessi con le scale: l'arco a sud costituisce lo sbocco della sesta rampa e quello a nord l'accesso alla settima (**figura 7.10**). Sia le ghiera con la muratura soprastante che il piedritto che li divide sono frutto di un intervento recente. Quest'ultimo costituisce in pratica un

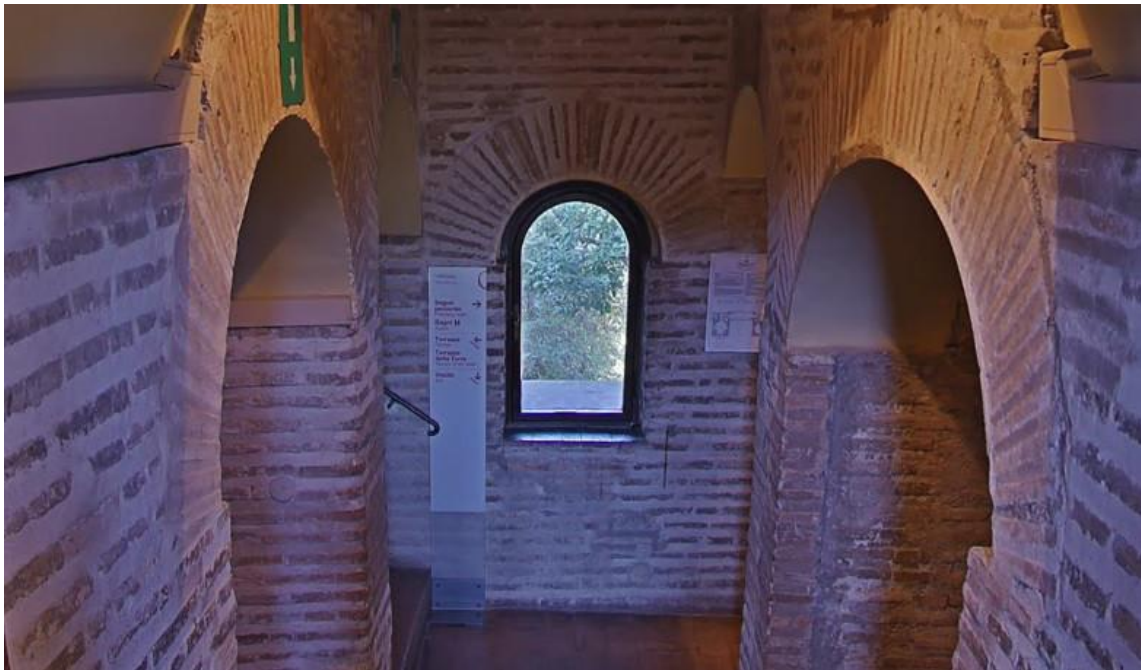
Figura 7.11 Porta Appia, secondo piano, torre occidentale, strutture del corpo scale occidentale, ambiente B2 parete nord al centro e ai lati pareti est ed ovest. Foto da Google maps.

Al secondo piano, guardando verso nord la parete di fondo dell'ambiente B2 (**figura 7.11**, allegati 4.5, 6.2) si resta colpiti dal buono stato di conservazione di una muratura molto antica, ma sempre interessata dalle consuete ristilature dei giunti tra i mattoni, rese ancor più evidenti dal forte contrasto creato dalla tonalità biancastra della malta e i localizzati rimaneggiamenti per la collocazione dell'impianto elettrico.

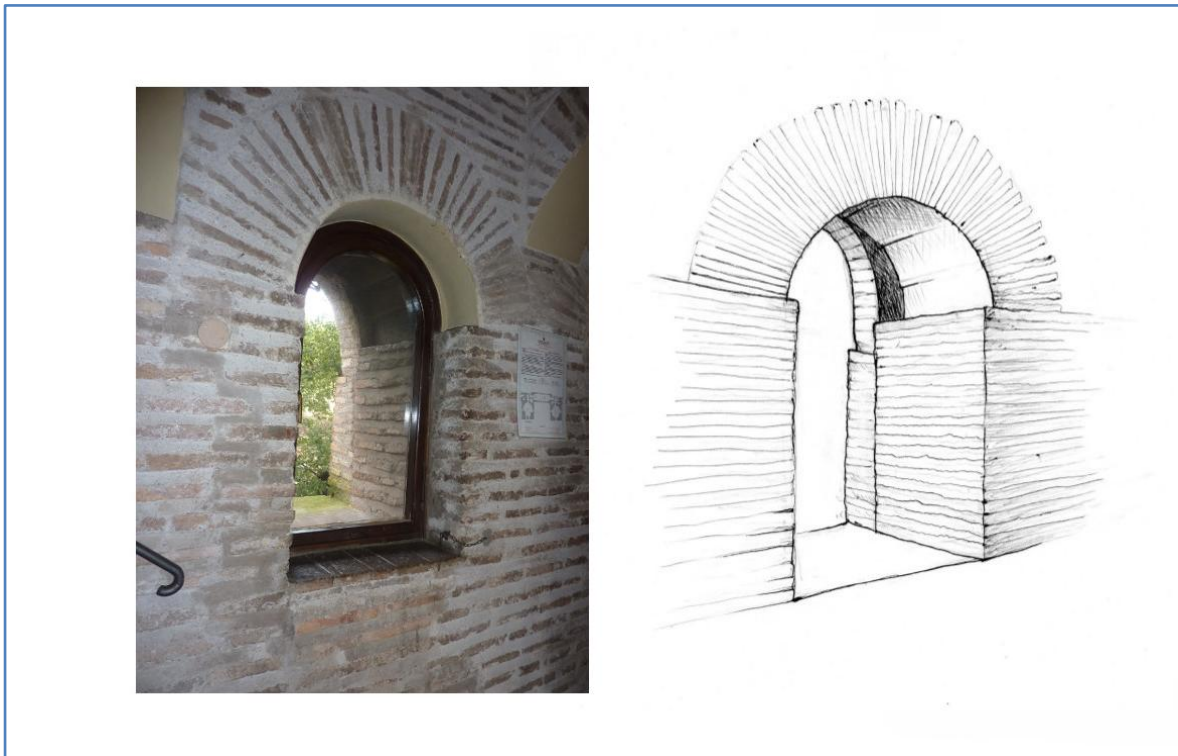
Figura 7.12 Porta Appia, secondo piano, torre occidentale, struttura corpo scale, parete nord dell'ambiente 2B con la finestra EA 254. E' ben riconoscibile il tratto di muratura aggiunta dall'esterno (**USM 257**). Foto e disegno D'Ippolito.

alla scarpa della facciata (**USM 257**): è sufficiente osservare la parte finale del fianco della finestra, dove il suo originario profilo è stato modificato restringendo il raggio dell'arco sommitale, abbassandone la quota dell'imposta e riducendo l'aggetto degli stipiti rispetto alla ghiera (**figure 7.12, 7.13**).

Il sottarco dello spessore più esterno della finestra (**USM 257**) è realizzato con mattoni giallini e rosacei e mostra il loro lato breve che forma il giro della ghiera, mentre il sottarco più interno (**US 262**), pertinente alla più antica **USM 255**, è ricoperto di una malta che reca impressa la forma delle tavole utilizzate per la centina, ma la porzione che supera il telaio ligneo degli infissi, verso l'ambiente interno, è stata in tempi recenti intonacata e tinteggiata di giallo (**US 256**).

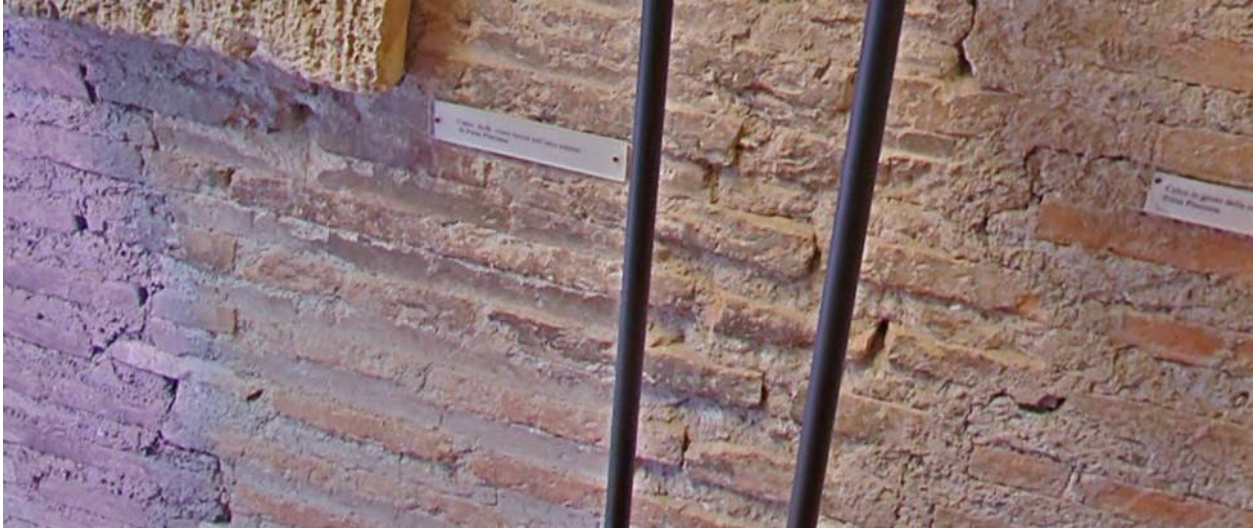
Figura 7.15 Porta Appia, secondo piano, strutture corpo scale occidentale, ambiente A2, lato nord, particolare con muratura con allisciatura a scivolo e patina ocracea (5052 nella zona centrale). Foto da Google maps.

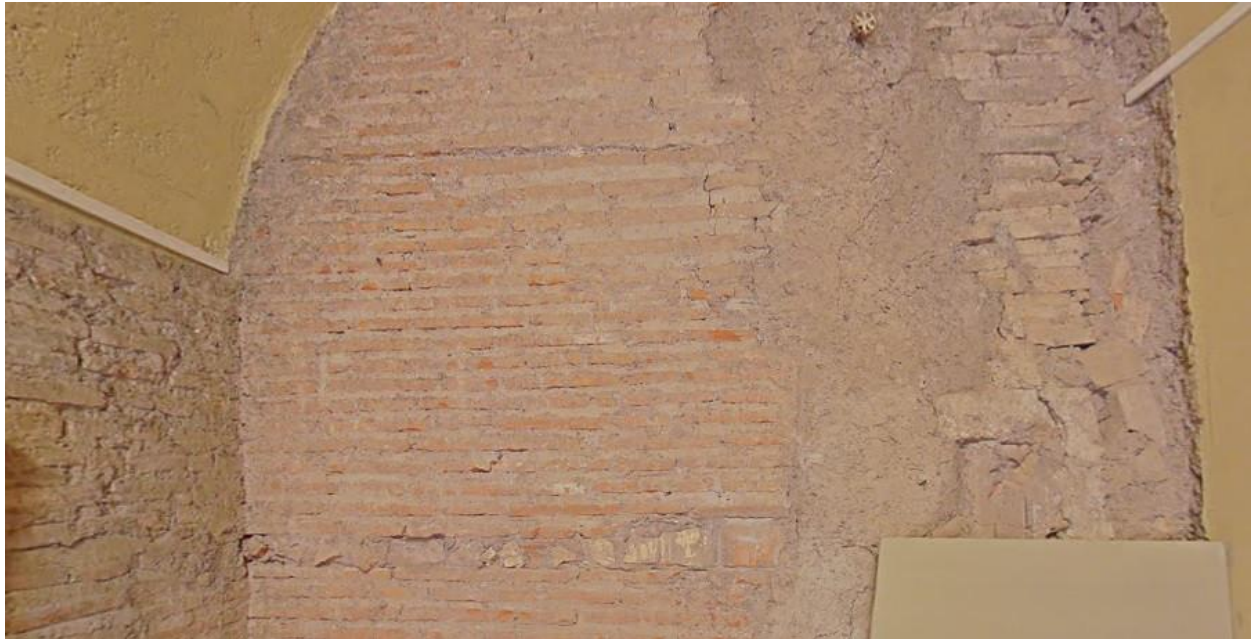
Figura 7.17 Porta Appia, secondo piano, strutture corpo scale occidentale, ambiente A2, lato est. Foto da Google maps.

serrato⁵⁴³, risalente ad un'epoca che precede i lavori degli anni '40, nel corso dei quali sono state operate le demolizioni necessarie all'alloggiamento dei diversi condotti idraulici dei quali in alto a destra, fuori del campo visivo inquadrato nel rilievo vettoriale, rimangono un rubinetto e vari tubi da mezzo pollice, in parte nascosti da un pannello fisso all'estremità destra della parete (figure 7.16, 7.17).

lacerto di muratura antica a vista (cfr. anche **figura 7.13**). La **USM 280** indica la parte inferiore di questo lacerto che risulta priva di cortina, molto ripresa con malta e che potrebbe corrispondere allo scasso di un piano orizzontale. La parte della parete di fondo dell'ambiente A2 (parete est) che non risulta in vista nella sezione riprodotta nel rilievo perché schermata dall'antistante prospetto est dell'ambiente B2 e che si sviluppa oltre il perimetro della sua apertura ad arco sia verso l'alto che verso sud, presenta una situazione molto significativa, come mostrano le **figure 7.16, 7.17**.

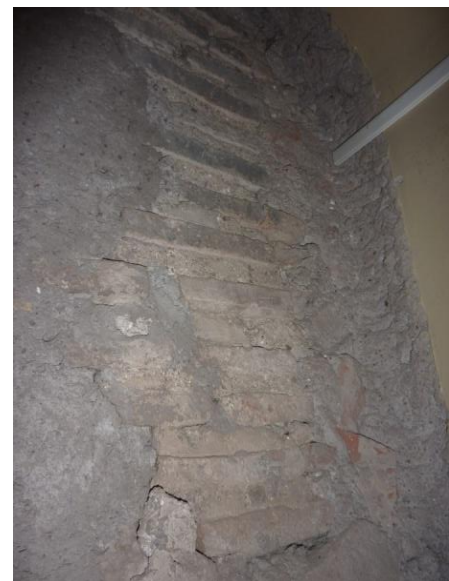
Figura 7.18 Porta Appia, secondo piano, corpo scale occidentale, ambiente A2 lato est particolare del lacerto di muratura che si trova in alto verso sud (USM 5055). Foto D'Ippolito.

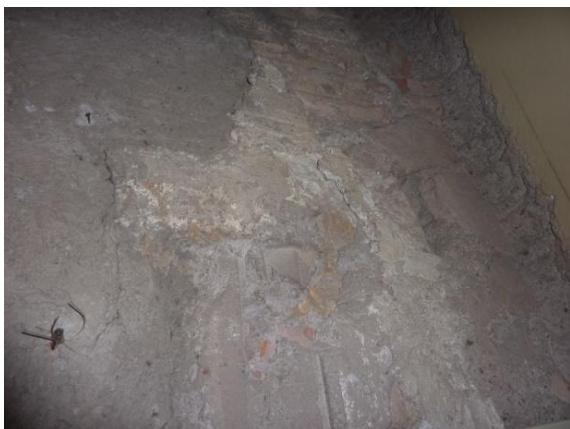
Figura 7. 19 Porta Appia, secondo piano, strutture corpo scale occidentale, ambiente A2 lato est, feritoia tamponata verso sud. Foto D'Ippolito.

è stato addossato alla parete⁵⁴⁵. Osservando le caratteristiche della tamponatura costituita da malta e materiale eterogeneo, si direbbe che sia stata posta in opera agendo dal lato opposto e comprimendo l'impasto in fase plastica contro elementi rigidi fissati nel lato interno e dei quali è rimasta impressa la sagoma nella massa indurita (**figura 7.19**). Non è possibile capire per quale motivo la parte meridionale di questa parete sia stata lasciata così disomogenea, ma guardando le aree di accostamento dell'intonaco con tinta gialla

⁵⁴⁵ Questa feritoia è stata individuata da Richmond e datata al periodo onoriano, periodo che però, come si è visto, per lui non è quello originario di costruzione della torre circolare, da lui attribuita all'opera di Massenzio (RICHMOND 1930, p. 127, fig. 21). Anche in questo caso dall'esterno è impossibile verificarne l'affaccio a causa dell'addossamento del paramento laterizio dell'epoca di Pio IX (**USM 123**). La localizzazione dell'architrave è indicata negli allegati 4.1, 4.3, 6.1 con le note tecniche 36 bis (esterno) e 56 (interno).

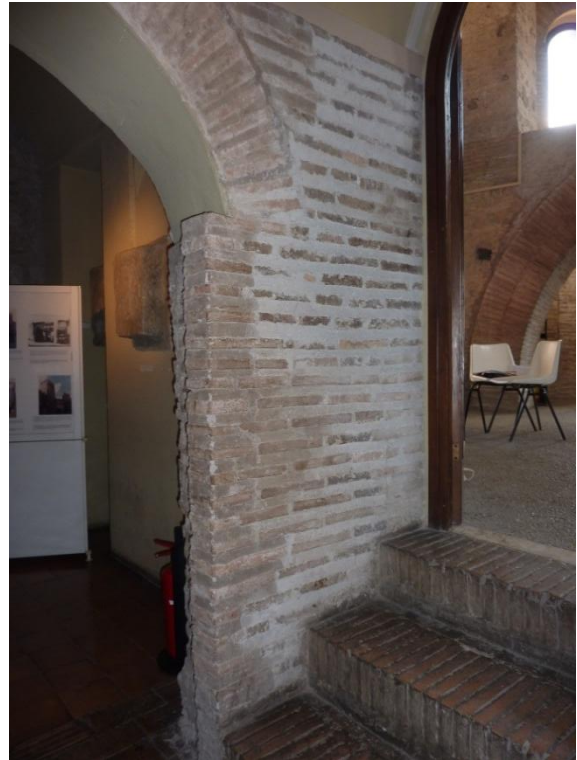
Figura 7.20 Porta Appia, secondo piano, strutture corpo scale occidentale, fianco est dell'apertura (**EA 289**) di collegamento tra l'ambiente B2 e la torre circolare. Foto D'Ippolito.

E' importante considerare che la presenza delle **USM 285 e 283** certifica che questa apertura (**EA 289**) era presente nell'impianto originario di secondo periodo, e la conservazione dello stesso tipo di muratura per l'estensione quasi integrale dello stipite opposto (ovest) ne conferma anche l'ampiezza. La parete che costeggia le scale (nona rampa) in corrispondenza dello stipite ovest è anch'essa costituita da muratura antica e coeva, data la continuità, così come la corrispondente cortina verso l'interno della torre. Dal fianco est dell'apertura **EA 289** invece si capisce che solo la muratura che si affaccia all'interno della torre conserva estese aree in continuità con lo stipite riferibili alla stessa fase originaria, mentre il paramento della parete che si sviluppa dal fianco est dell'apertura costituendo il lato sud

dell'ambiente A2 risulta compromesso quasi completamente (**figure 7.20, 7.21**). Il suo andamento curvo è stato pesantemente modificato⁵⁴⁷ per la nuova funzione di bagno assegnata a questo vano con i lavori di Moretti⁵⁴⁸, e forse l'esiguo brano di muratura con alto modulo che affiora dopo il profilo in mattoni recenti (**USM 281**) tra masse di risarcimenti di varia natura è l'unico residuo a vista della parete del secondo periodo costruttivo della porta in questa zona. La sua forma che richiama un pilastro (**figura 7.21**) corrisponde a quanto è stato risparmiato dal recente scasso per l'adeguamento al progetto di Moretti.

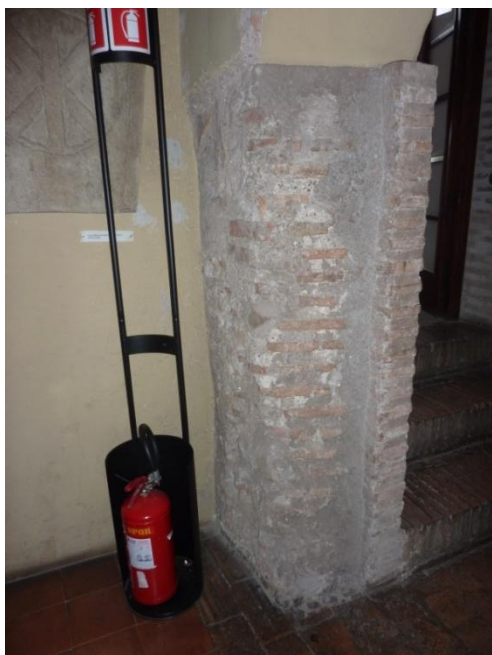
Figura 7.21 Porta Appia, secondo piano, strutture corpo scale occidentale, ambiente A2, lato sud. Foto D'Ippolito.

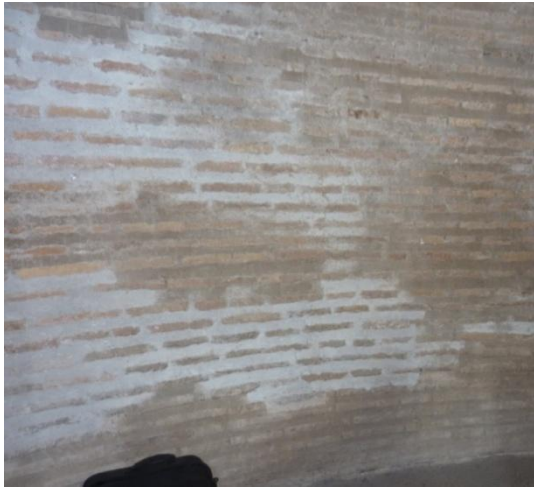
Figura 7.23 Porta Appia, torre occidentale, piano secondo, particolare parete est (USM 288, in alto; USM 287, in basso). Foto D'Ippolito.

Come si è detto, il prospetto interno est della torre circolare mostra un'ampia estensione di muratura antica (**USM 288**) che sembra giungere fino allo stipite della finestra ad arco (**EA 122**), anche se evidentemente con varie riprese e una ristilatura capillare (**figure 7.22, 7.23**).

in primo luogo tra la muratura originale⁵⁴⁹ e quella di restauro, ma spesso, ad una osservazione ravvicinata, anche tra diverse fasi di restauro (figura 7.23).

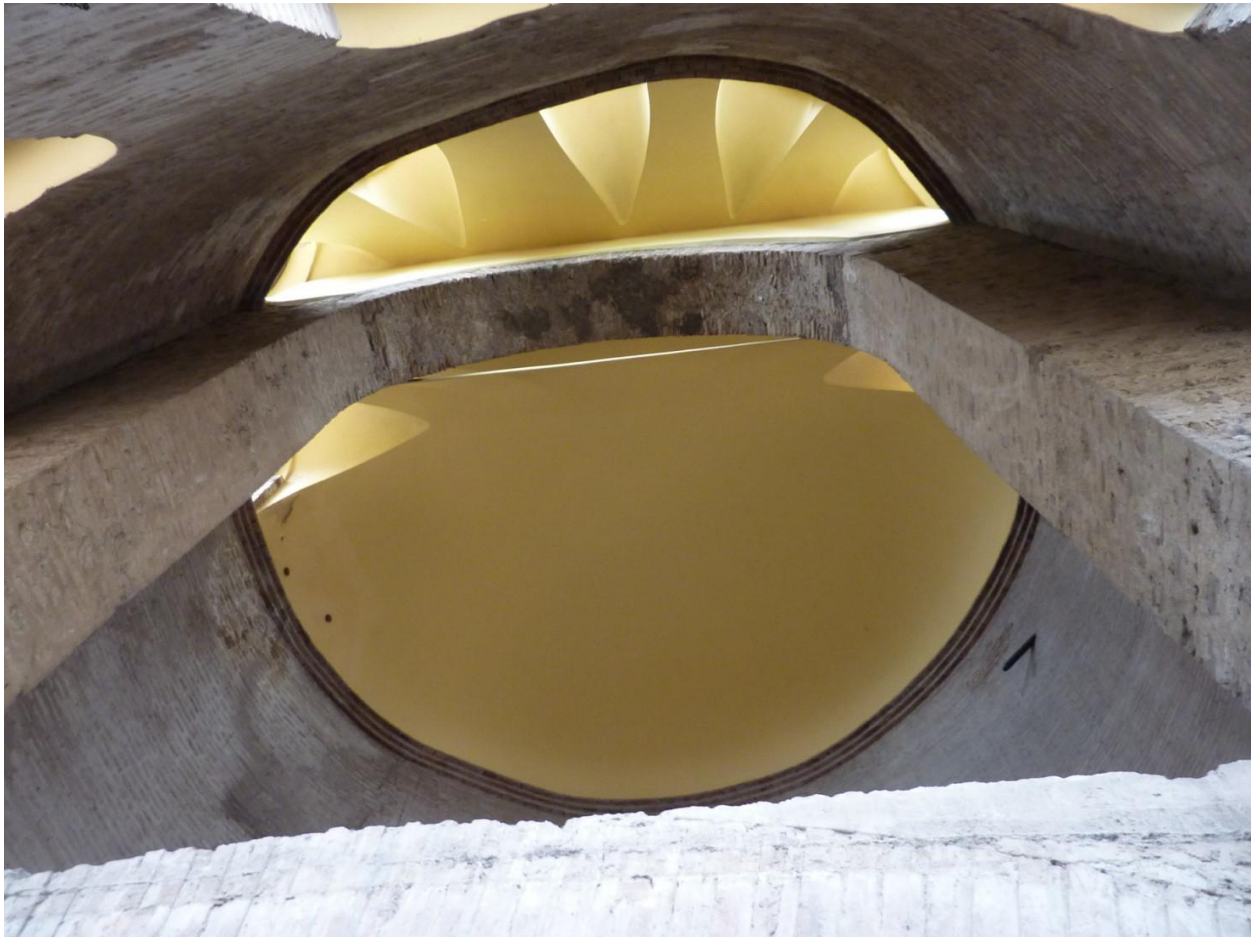
Figura 7.24 Porta Appia, torre occidentale, coperture con addossamento della finta volta. Foto D'Ippolito.

All'altezza del secondo piano si ha la possibilità di vedere la torre nel suo insieme fino alla sommità, cioè fino all'intradosso dell'attuale volta a calotta ricavata al di sotto della terrazza, perché non ci sono più piani intermedi che interrompono lo spazio interno della torre cilindrica (figura 7.24). Si ha così una visuale completa che lascia immaginare che l'inserimento dei pilastri, oltre che a un generico rinforzo della struttura, sia stato funzionale anche al sostegno della copertura.

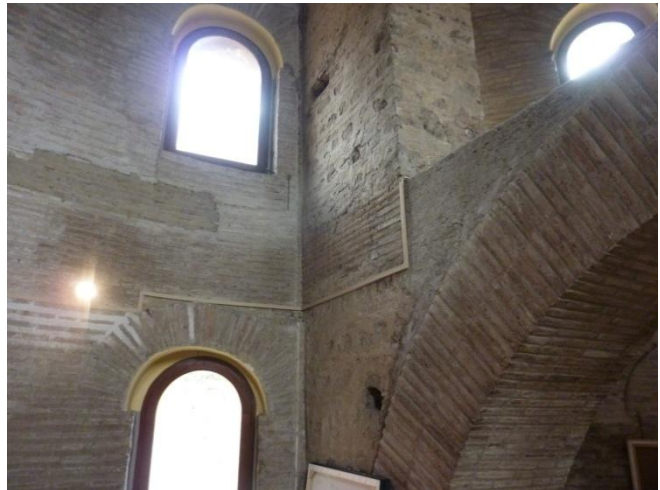
Figura 7.27 Porta Appia, torre occidentale, parete est. In primo piano la ghiera con i finti bipedali del nuovo arco realizzato negli anni '40. Foto D'Ippolito.

I mattoni della **USM 301** sono sottili e rossastri e colmano un taglio che si trova alla stessa quota sia nella parete circolare che nei pilastri, ma l'omogeneità del risarcimento è interrotta, lungo lo sviluppo della circonferenza, dalla sovrapposizione di nuove reintegrazioni finalizzate al ripristino, dopo gli anni '40, del piano di calpestio del terzo piano, posizionato qualche decina di centimetri più in alto. Le reintegrazioni **USM 302, USM 300, USM 319** riempiono i tagli (che per praticità non vengono numerati come unità negative) in cui dovevano trovarsi gli elementi funzionali al sostegno del pavimento del terzo piano più recente; mentre le **USM 331, USM 329, USM 322** corrispondono alla nuova quota di innesto del pavimento stesso⁵⁵³. Fotografie dell'archivio della soprintendenza capitolina⁵⁵⁴ mostrano in modo inequivocabile che questo nuovo recente piano venne effettivamente realizzato e risulta esistente nel 1970. Contando i filari dei mattoni visibili nelle foto tra le soglie delle finestre e il pavimento è possibile stabilire che il solaio andò ad impostarsi ad un livello superiore rispetto alla quota del piano connesso alla volta originaria, perché utilizzava il piano ricavato al di sopra del nuovo arco (**figura 7.27**).

La ghiera del nuovo arco (USM 305) è stata creata a imitazione di una ghiera costituita da bipedali di circa 60 cm grazie al trattamento mimetico della stuccatura del giunto tra i mattoni posti in continuità radiale, trattamento sia cromatico che volumetrico, a partire comunque da mattoni sabbiati artigianali del tipo Cecina (cfr. **figura 7.27**)⁵⁵⁷.
