SAPIENZA
UNIVERSITÀ DI ROMA

**DOTTORATO DI RICERCA IN
ARCHEOLOGIA E ANTICHITA' POST-CLASSICHE**

**LE FASI COSTRUTTIVE DI PORTA APPIA E I RISARCIMENTI
ALTOMEDIEVALI DELLE MURA AURELIANE**

Dottoranda: Maria Gabriella D'Ippolito

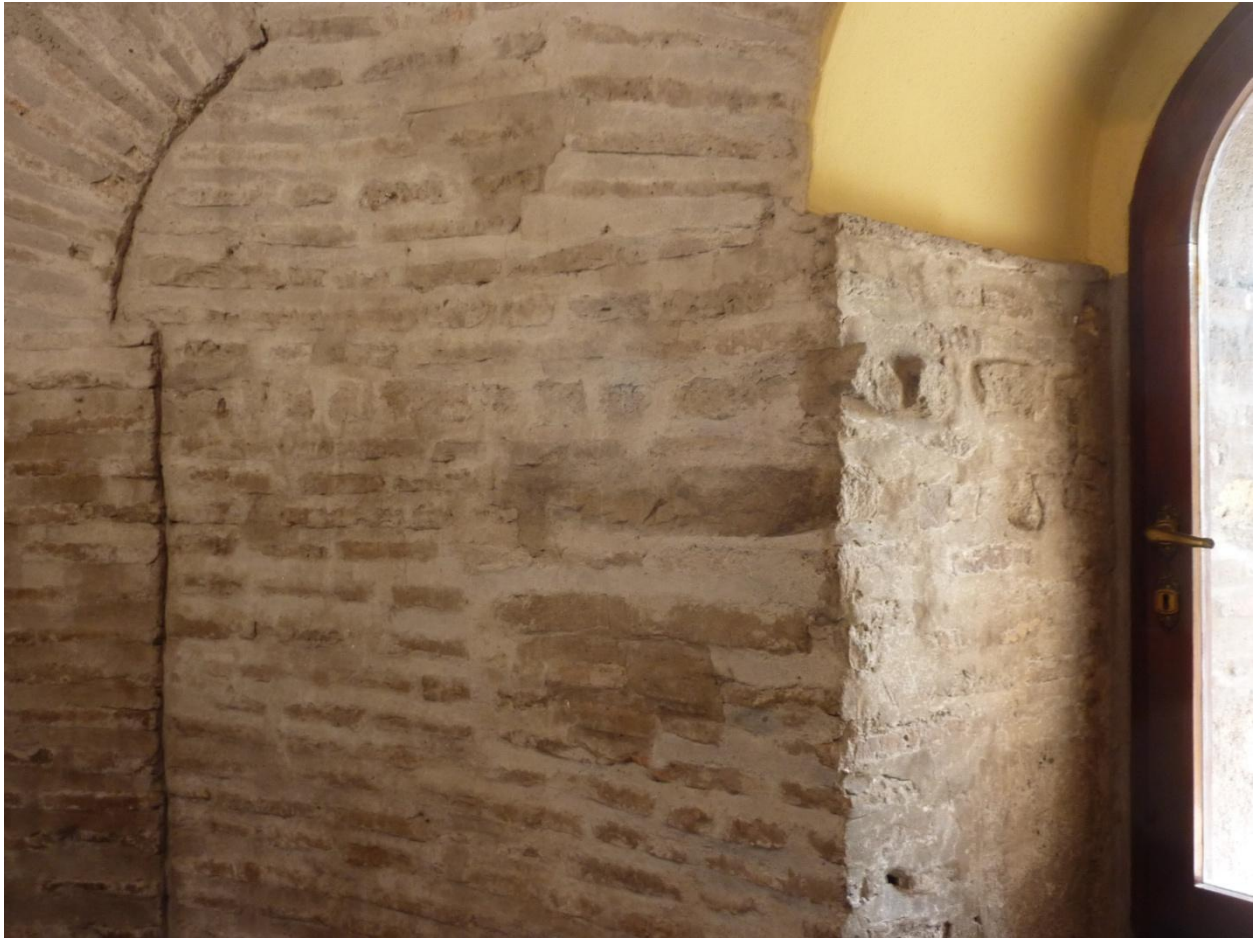
Figura 7.28 Porta Appia, torre occidentale, secondo piano, EA 45. Foto D'Ippolito.

Uno dei punti più importanti per la testimonianza che offre sui passaggi strutturali della storia della torre ovest è costituito dall'EA **45**, corrispondente allo stipite nord di una finestra risparmiata nella muratura di II periodo della cortina interna USM 315 (**figure 7.22, 7.26, 7.28**; allegati 4.3 e 6.1, nota tecnica 48). Il profilo di questo stipite però viene delineato anche in corrispondenza dell'ispessimento esterno della muratura nella fase 2 del II periodo (cfr. **figure 6.6, 6.7**), attribuita a Valentiniano III (USM 396), quando il fronte sud e la prima parte dei lati

La muratura in laterizi della **USM 313** si dispone in modo da seguire le irregolarità del profilo superstite della **USM 315** mantenendo una certa uniformità nell'apparecchio, che comunque è più serrato e ingloba elementi diversi dai laterizi come blocchi di varie dimensioni di tufo e di calcare. Mentre la cortina esterna di III periodo all'altezza del primo piano (**USM 18**) mostra una stretta analogia con quella interna, per quanto è possibile individuare dalla foto Parker (**figura 3.22**), il paramento interno all'altezza del secondo piano (**USM 313**) presenta una marcata riduzione degli elementi litici rispetto all'esterno. All'esterno, in corrispondenza del secondo piano, i blocchi dell'USM 18 sono costituiti in maggioranza da grossi elementi in travertino e marmo, mentre nella USM 313 si individuano, e raramente, blocchi in calcare di dimensioni ridotte. All'interno, grazie alla foto Parker, all'altezza del primo piano si riscontra comunque l'inserimento, seppur sporadico, di serie di blocchetti di tufo simili a *cubilia*; all'altezza del secondo piano tale inserimento è ancora verificabile direttamente (cfr. **figura 7.28**)⁵⁶¹.

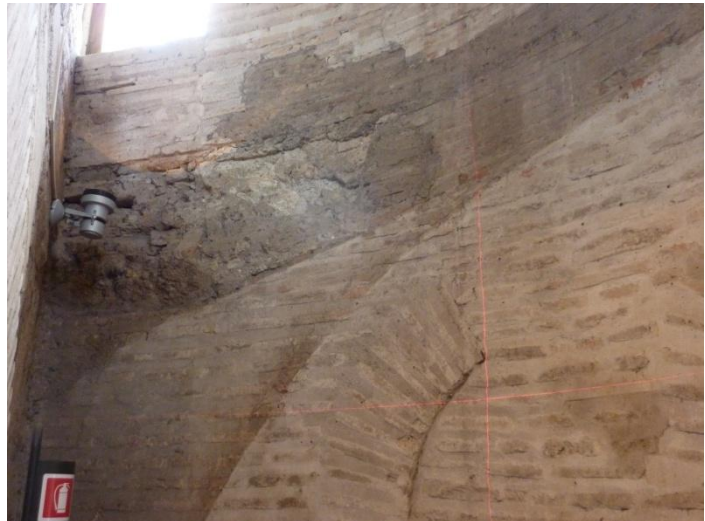
Figura 7.29 Porta Appia, torre occidentale, parete sud-est, residuo dell'originaria volta onoriana (cfr. allegato 6.1, nota tecnica 47). Foto D'Ippolito.

il grande risarcimento del terzo periodo costruttivo della porta (**USM 18** all'esterno e **USM 313** all'interno). All'interno, poche decine di centimetri al di sopra della traccia della finestra originaria EA 45 (**figure 7.22, 7.29**), nella **USM 315** è visibile una traccia del nucleo dell'antica volta rappresentata nella **figura 7.26**, a cui si è appena accennato. Essa si trova all'altezza del passaggio dallo pseudo-bastione quadrangolare alla torre cilindrica. Questo lacerto, indicato nel rilievo con la nota tecnica 47, è stato in parte consolidato con applicazioni di malta in diversi punti e con una stesura più ampia in cemento (**US 324**)⁵⁵⁹.

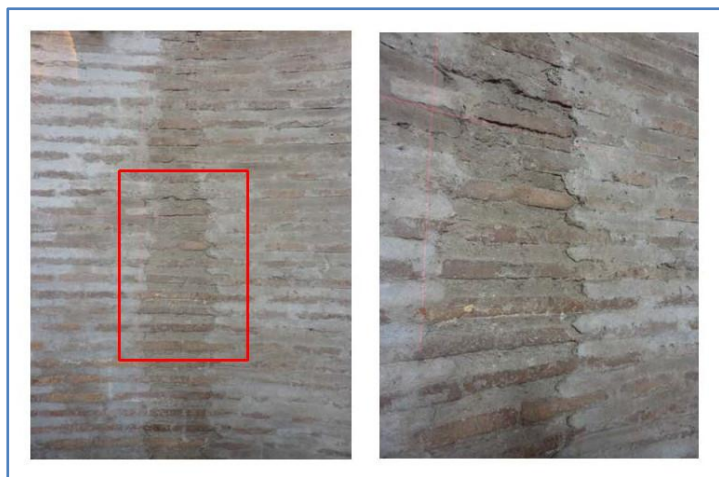
Figura 7.31 Porta Appia, torre occidentale, secondo piano, parete nord. Tratto di cortina laterizia onoriana particolarmente ben conservata priva di ristilatura dei giunti di malta. Foto D'Ippolito.

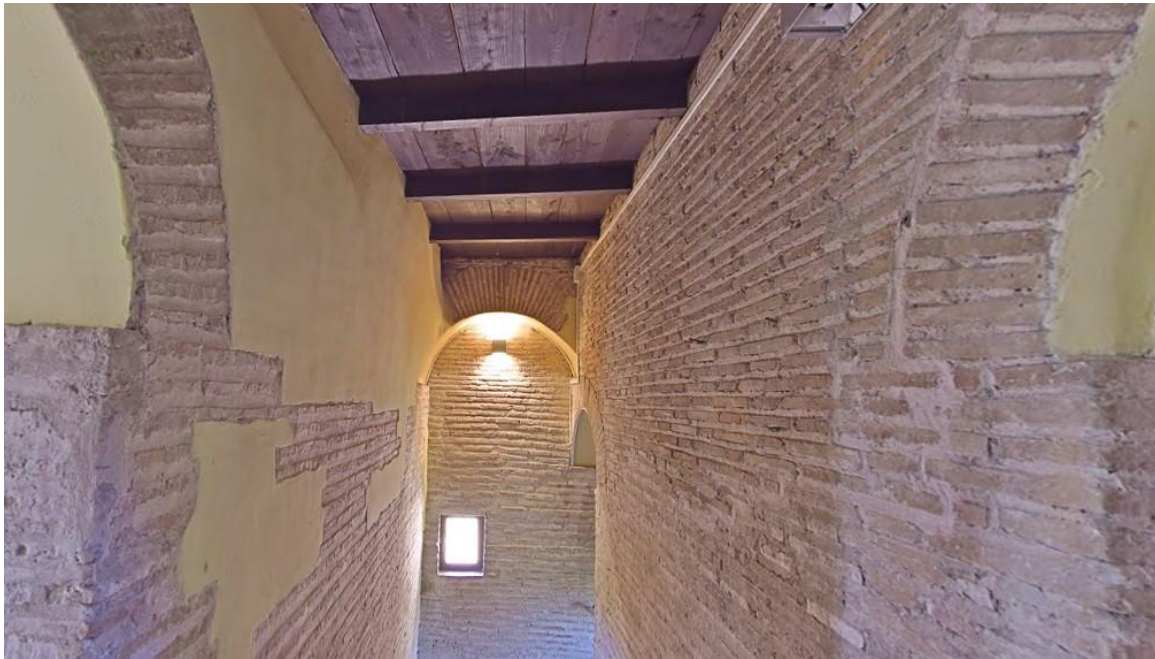
Figura 7.32 Porta Appia, strutture corpo scale occidentale, tra secondo e terzo piano, parete ovest, dodicesima rampa. Foto da Google maps.

Nell'undicesima rampa si apre verso ovest una piccola finestra rettangolare la cui soglia si attesta sul livello degli ultimi due blocchi verso nord della cornice che corona il bastione laterizio (**figura 7.32**). La soglia è stata modificata con l'addossamento di mattoni nuovi trattati in modo mimetico che verso l'interno scendono a costituire un nuovo paramento. Al di sotto dello stipite sud della finestra il penultimo blocco marmoreo attraversa per intero la muratura mostrando la superficie a filo con la cortina interna.

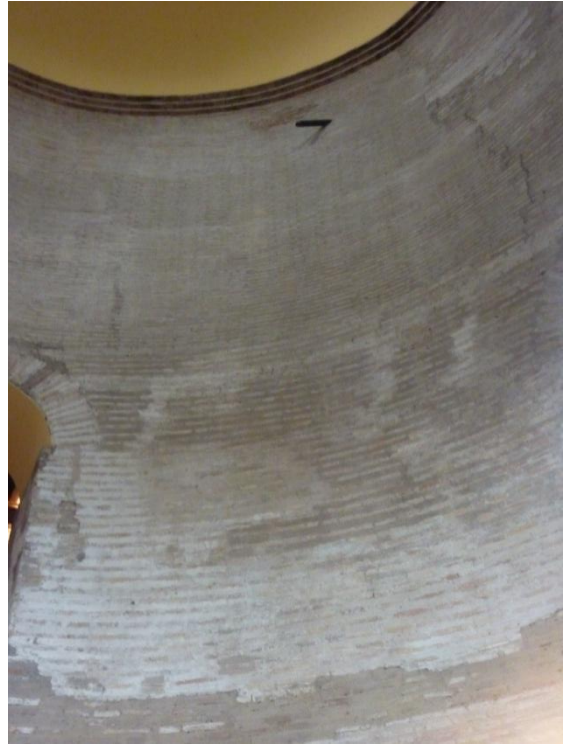
Figura 7.35 Porta Appia, torre occidentale, prospetto nord, all'altezza del terzo e del quarto piano. Foto D'Ippolito.

La **figura 7.35** inquadra la parete interna della torre dall'altezza del terzo e del quarto piano. Al terzo piano si notano il rimaneggiamento e la ristilatura di una tessitura precedente che sembrerebbe onoriana (**USM 334, USM 340**), conclusa da una fascia di cortina molto recente (**USM 341**). Il quarto piano invece è essenzialmente foderato da una cortina molto omogenea, posta in opera su filari più stretti e con l'andamento regolare di testa e di taglio (**USM 380**), a sua volta conclusa da interventi molto recenti (**USM 376, 378, 382, 379**).

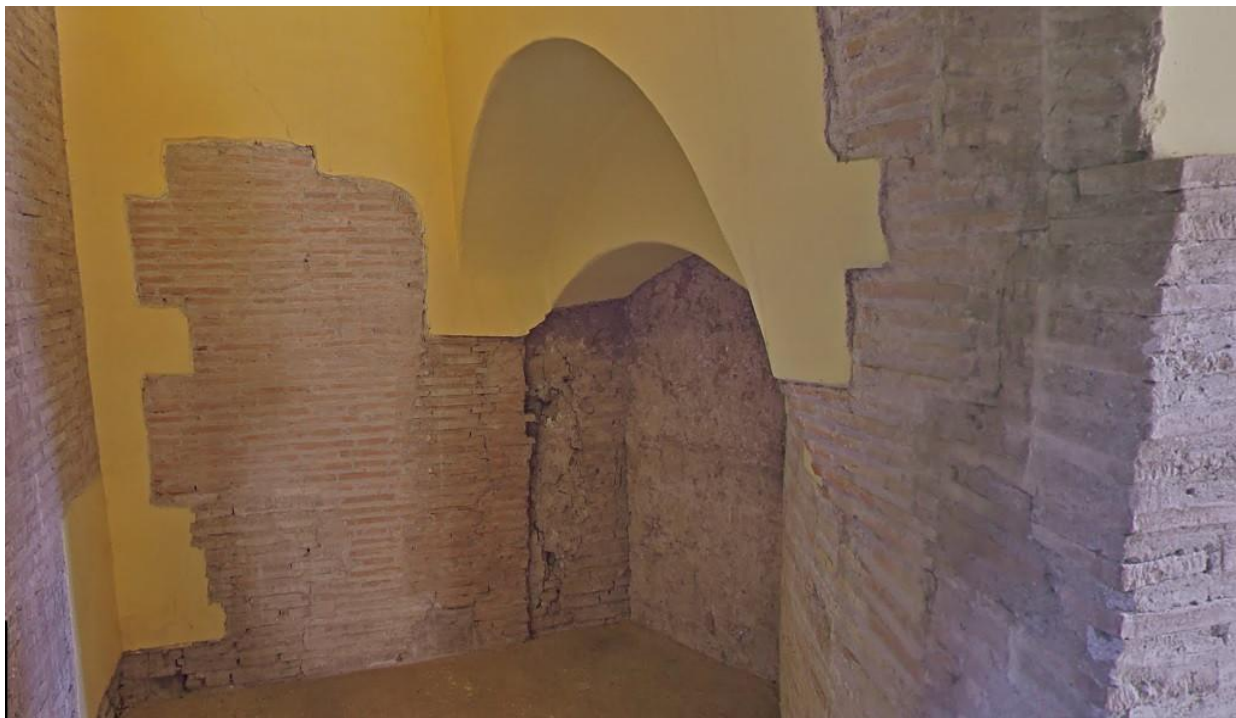
Figura 7.36 Porta Appia, strutture corpo scale occidentale, terzo piano, ambiente A3 parete est e, a destra, parete sud. Foto Google maps.

Rivolgendo l'attenzione al corpo scale del terzo piano (**figura 7.36**) e specificamente alla zona corrispondente all'ambiente A3 si può affermare che anche qui si nota un abbassamento della quota del piano di calpestio rispetto alla sistemazione precedente, denunciato nelle pareti nord ed est da un trattamento meno rifinito dei giunti a vista e dalla netta interruzione dell'intonaco che ne copriva un tratto per una fascia di circa cm 25 dall'attuale pavimento (si veda anche la **figura 7.37**).

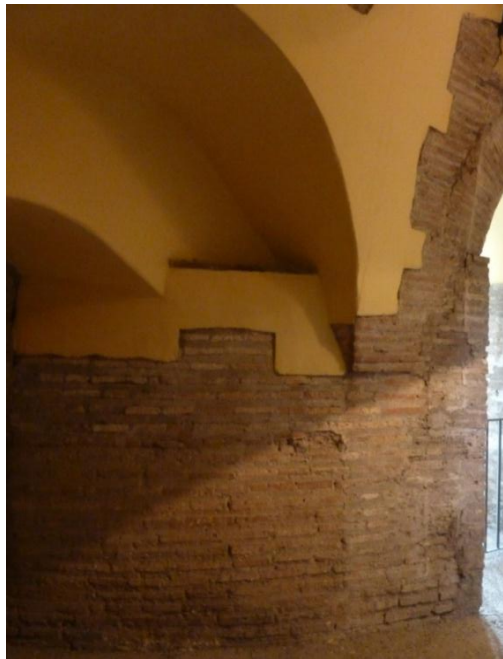
Figura 7.38 Porta Appia, strutture corpo scale occidentale, ambiente A3, altezza terzo piano, lato sud. **USM 5059** e **USM 5059**. Foto D'Ippolito.

uguale alla **USM 365**, è attraversata da crepe che indicano un dissesto i cui esiti, a giudicare dalla consistente ripresa con materiale misto con scapoli lapidei e stuccature regolarizzanti (**USM 5062**), devono essere stati tali da richiedere un intervento più impegnativo delle ricuciture in mattoni. Anche sui restauri sono comunque ricomparse alcune crepe.

Proseguendo l'osservazione della contigua parete curva (**figura 7.38**), corrispondente alla cortina esterna nord-est della torre circolare, si nota come la distinzione in due fasce della superficie muraria sia ancora percepibile. Il paramento infatti, oltre il metro verso l'alto e verso ovest presenta una capillare ristilatura (**USM 5058**), mentre dalla stessa quota verso il basso espone giunti che conservano in perfetto stato l'originaria finitura (**USM 5059**)⁵⁷⁶.

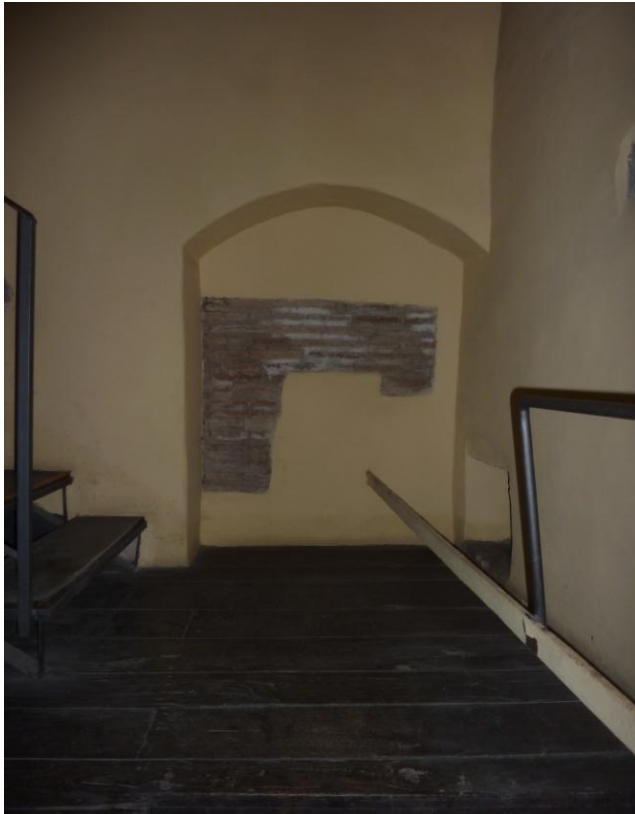
Figura 7.39 Porta Appia, strutture corpo scale occidentale, parete sud, altezza “quarto piano”. Foto D’Ippolito.

Tale apertura, coronata da un arco ribassato, è oggi tamponata con un paramento sottolivello che ne evidenzia il profilo (**figura 7.39**). Una lacuna dell’intonaco che lo riveste mostra una recente muratura in mattoni evidentemente rimaneggiata⁵⁸⁰. Questa è attraversata da uno dei tiranti che legano la parete nord con la parete sud, e precisamente quello inferiore della coppia disposta a ovest speculare al tirante **US 392** del lato est. Il bolzone non emerge all’interno della torre cilindrica sulla

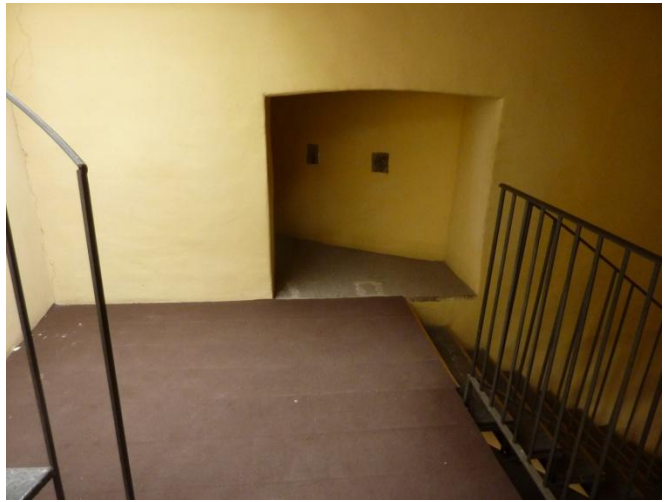
La **figura 7.40** inquadra una zona che ricalca lo stesso punto con la rientranza della foto storica, ma nell'esposizione opposta ad ovest (cfr. **figura 7.34**; allegati 4.3, 6.1, nota tecnica 54). La nicchia che è visibile di fianco all'ultima rampa rettilinea all'altezza del quinto piano verticalmente corrisponde alla rientranza sud osservata nell'ambiente A3, spazio di risulta compreso tra la parete curva esterna della torre cilindrica e la parete est rettilinea del

Figura 7.40 Porta Appia, torre occidentale, corpo scale, parete sud, altezza “quinto piano”. Foto D’Ippolito.

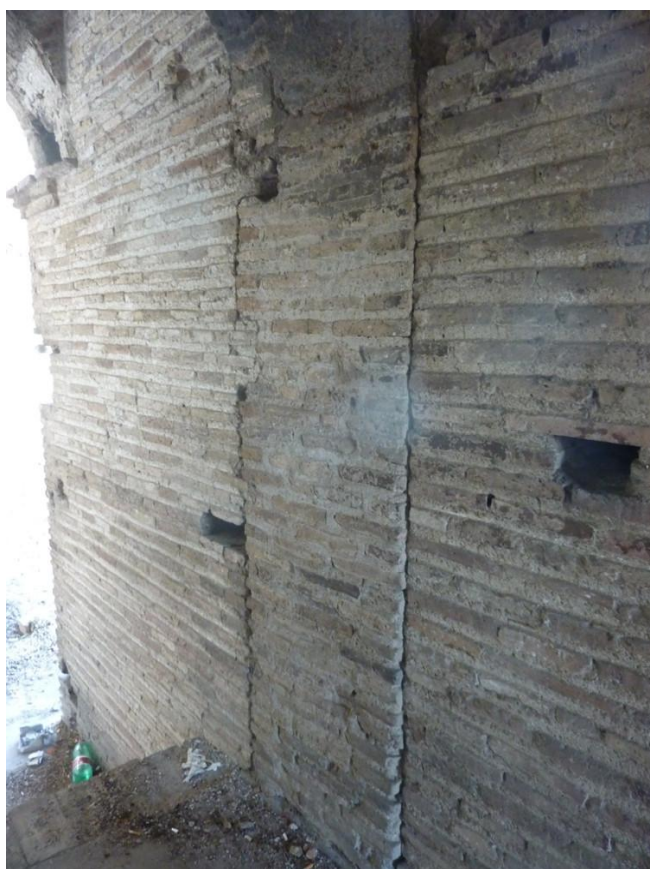
Figura 8.5 Torre L8, parete nord vista da sud-est. Verso ovest si distingue la muratura di Onorio che costituisce il primo pilastro della galleria, al centro la muratura del piedritto di ingresso di Aureliano e verso est il paramento di Onorio che riveste l'interno della torre. Foto D'Ippolito.

molto particolare, ben riconoscibile nelle torri che condividono la stessa tipologia di impianto se si considera anche che gli originari stipiti di ingresso, oltre a trovarsi raccordati, all'interno delle torri, dall'ispessimento della parete già esistente, vengono pure affiancati, esternamente alle torri, dai nuovi pilastri delle arcate della galleria onoriana; ciò è ben rilevabile nel caso della torre L8 e con particolare evidenza nel passaggio tra l'interno della torre e il camminamento verso ovest (**figura 8.5**).

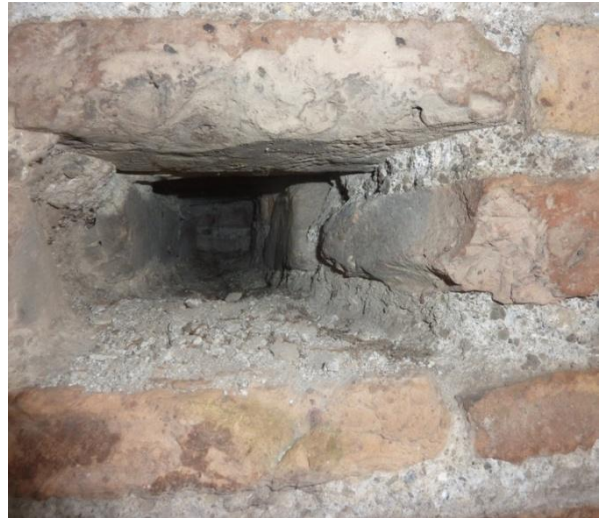
Tecnicamente, come si nota nel fondo di una buca puntaia risparmiata nella muratura di Onorio della torre M6 (**figura 8.6**), la superficie

Figura 8.6 Torre M6, particolare che inquadra una buca puntaia della muratura di Onorio in fondo alla quale è visibile la muratura di Aureliano. Foto D'Ippolito.

dell'opera laterizia di Aureliano fungeva da cortina di contenimento già formata, alla quale veniva contrapposta quella nuova inserendo tra i paramenti un nucleo in conglomerato con matrice e *coementa* di minori dimensioni per ancorarsi adeguatamente alla parete già in opera e quindi non sufficientemente scabra.

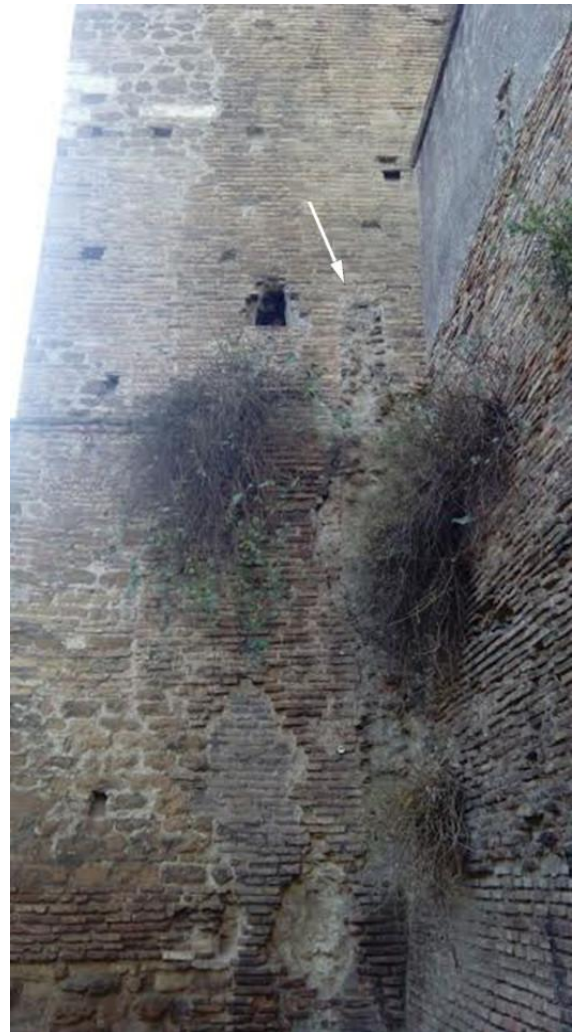
Figura 8.8 Torre M6, fianco nord-est. Sulla muratura di Aureliano si riconosce il profilo del parapetto dell'originario camminamento. Foto Marsico.

della costruzione originaria, che non sfuggì all'attenta osservazione di Cozza: sul fianco verso Porta Ostiense, fra lacerti discontinui di muratura di Aureliano, che a partire da terra raggiungono la cornice marcapiano, si notano resti della finestra per ballista e, verso il

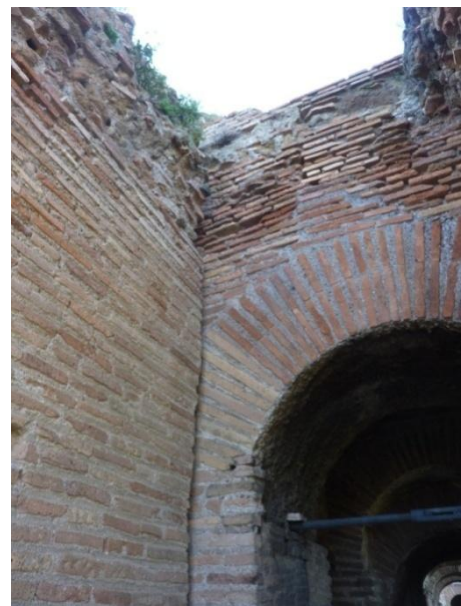
L'assenza di un tale accorgimento è piuttosto eccezionale in un cantiere edilizio, ma va sottolineato che si riscontra anche, in una situazione del tutto analoga, nel lato esterno est della torre L8, precisamente nel punto di appoggio della muratura della cortina esterna della sopraelevazione di Onorio sulla muratura di Aureliano (con qualche ripresa di Onorio). Qui, come si può verificare ancora oggi, una fessura molto regolare mostra lo scostamento netto e planare tra le due murature (**figura 8.9**).

Figura 8.9 Torre L8, addossamento della parete del camminamento al fianco est della torre. Da nord-est. Foto D'Ippolito.

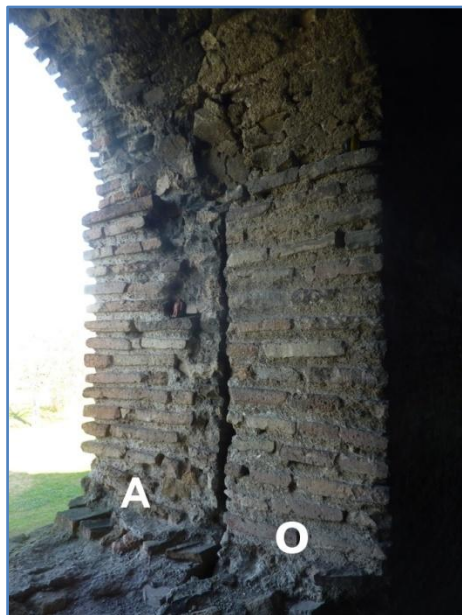
due diverse soluzioni: in un caso, nel fianco di una finestra, sia la muratura di Aureliano che quella di Onorio che le si affianca appaiono perfettamente concluse, indicando quindi l'esistenza dell'apertura già nella fase originaria (**figura 8.10**). In una seconda finestra invece la muratura di Aureliano è stata chiaramente tagliata per realizzare (o modificare) l'apertura (**figura 8.11**).

Figura 8.10 Torre L8, parete nord vista da sud. Si nota l'addossamento interno del nuovo stipite della finestra di Onorio (O) su quello già presente di Aureliano (A). Foto D'Ippolito.

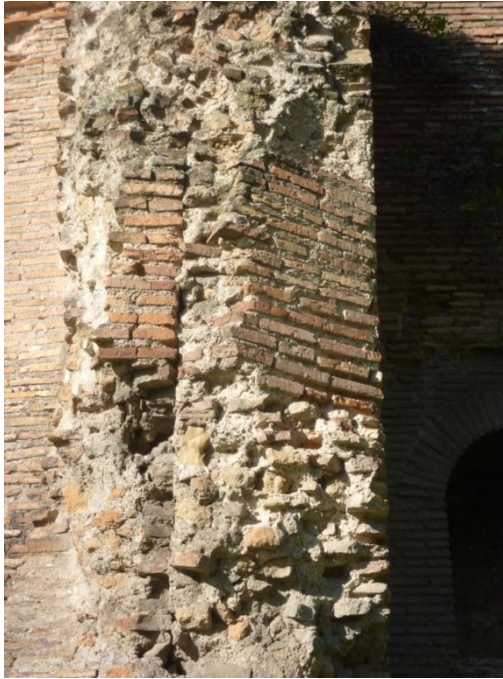
Figura 8.12 Torre M13, parete sud-ovest. Si nota lo stipite della finestra di Aureliano utilizzato come parte conclusiva della strombatura della feritoia pertinente alla muratura di Onorio. Foto D'Ippolito.

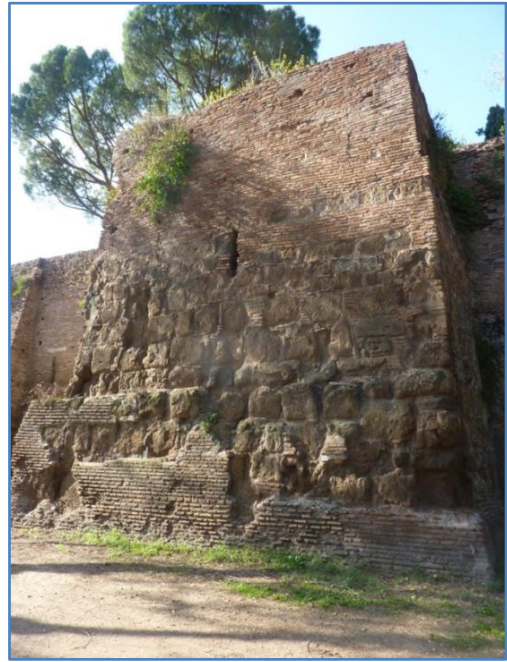
Figura 8.16 Torre M8, esterno della parete sud-est (B). Elaborazione grafica D'Ippolito.

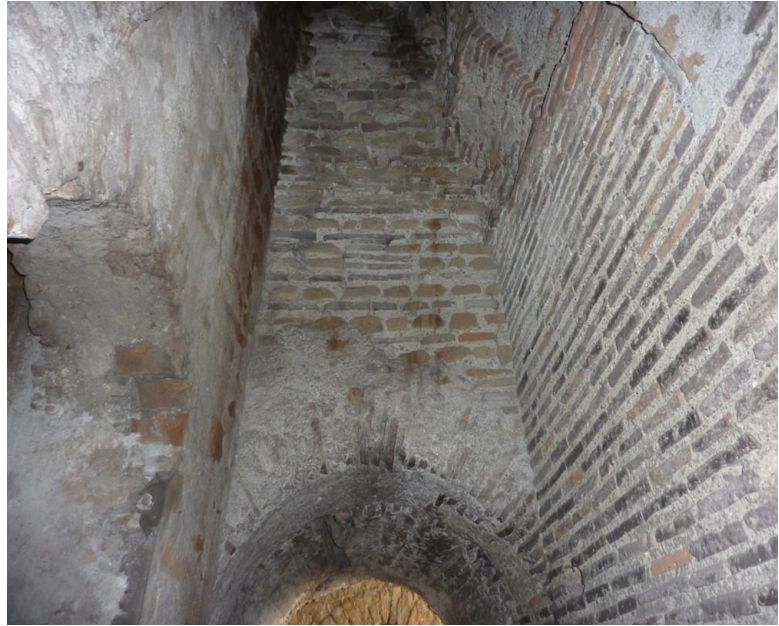
E' doveroso segnalare in proposito la presenza di un tratto di muratura situato in corrispondenza della parete Ci e realizzato in opera listata con alternanza di mattoni e tufi di colore bruno-giallastro. Esso, sia per le proporzioni che per la regolarità della tessitura, presenta caratteri molto simili a quelli certamente ascrivibili a Massenzio (figura 8.18). Questo lacerto, che si trova al di sopra dell'apertura d'ingresso alla torre

Figura 8.18 Torre M8, tratto di muratura in listato pertinente alla parete C (interno), sopra l'ingresso sud-ovest della torre. Foto D'Ippolito.

situata verso il Tevere sviluppandosi verso l'alto fino a circa 5,5 m di altezza, risulta inserito tra altre murature che gli si addossano: verso nord-ovest quella laterizia onoriana e verso sud-est quella in tufo di Niccolò V. La continuità della muratura adiacente nella parete D indica che, in prossimità dell'ingresso sud-ovest, doveva essere stata prevista un'articolazione degli spazi non precisamente speculare rispetto a quella corrispondente verso l'ingresso nord-est già dal momento in cui la parete fu ispessita. L'imbotte iniziale più breve potrebbe essere una conseguenza dell'asimmetria determinata dalla presenza delle prime rampe delle scale, che in questo tipo di torre erano disposte lungo i tre lati anteriori.

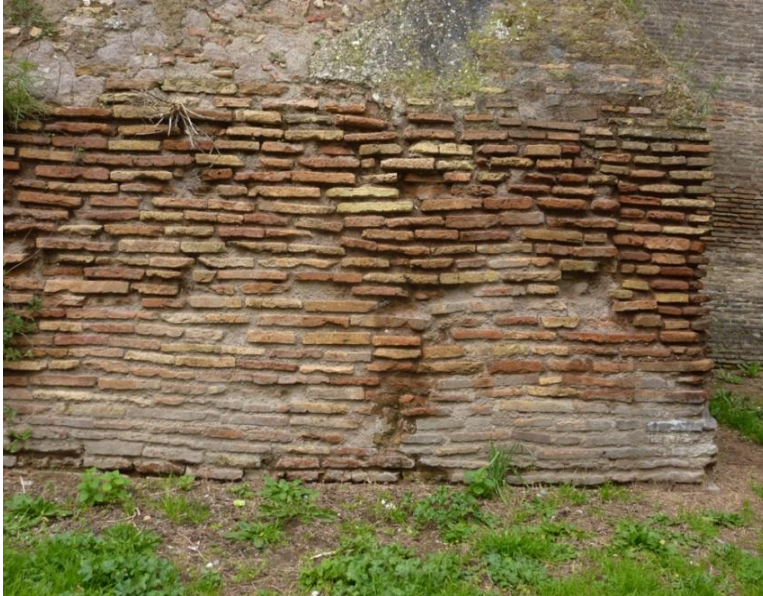
Figura 8.19 Torre M7, lato sud-est, rinforzo alla base (particolare). Foto D'Ippolito.

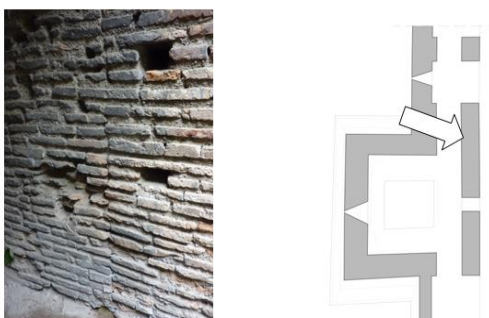
Rilevamento 2 (parete Di)

Rilevazione misura modulo della tessitura muraria di tipologia A.1 (Aureliano, cfr. allegato 2, scheda tipologica n. 1) nella parete nord-ovest del corridoio di accesso alla torre da sud-ovest, alla quale la tessitura successiva, tipologia A.2 (Onorio, cfr. allegato 2, scheda tipologica n. 2), si affianca ai lati senza sovrapposizione. Il rilevamento viene effettuato in cm a partire da quota cm 173 dal piano di calpestio a scendere. Le misure delle lunghezze dei mattoni non sono state prese perché riferite ad una fascia non indicativa inferiore a cm 50.

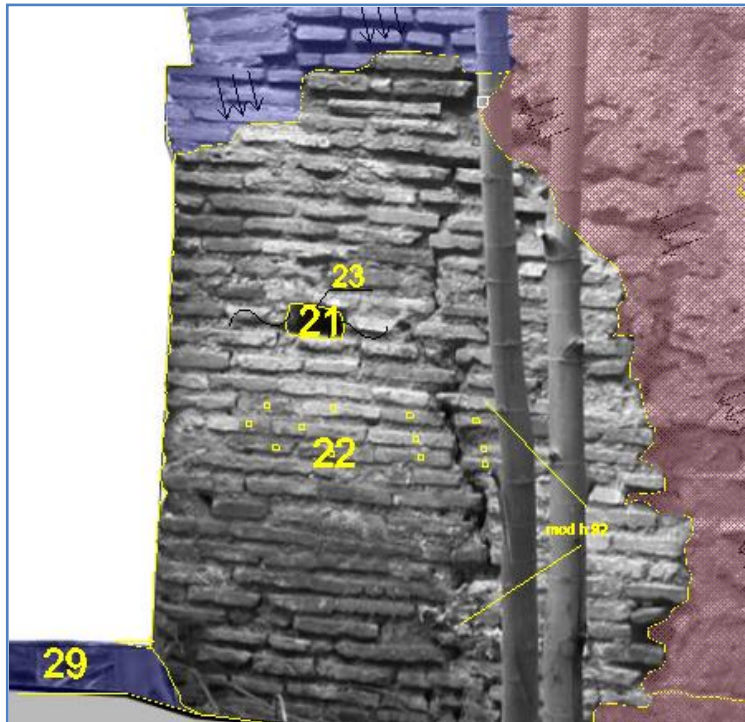
Figura 8.2a Muratura in opera laterizia – tipologia A.2. Localizzazione del rilevamento 9. Particolare ravvicinato della USM 22 nella parete Ai che mostra i punti di rilevamento sia dei valori dei moduli che delle dimensioni dei mattoni. La quota h 92 si riferisce alla prima fila di misurazione che procede scendendo verso il basso e che è riportata nel relativo allegato.

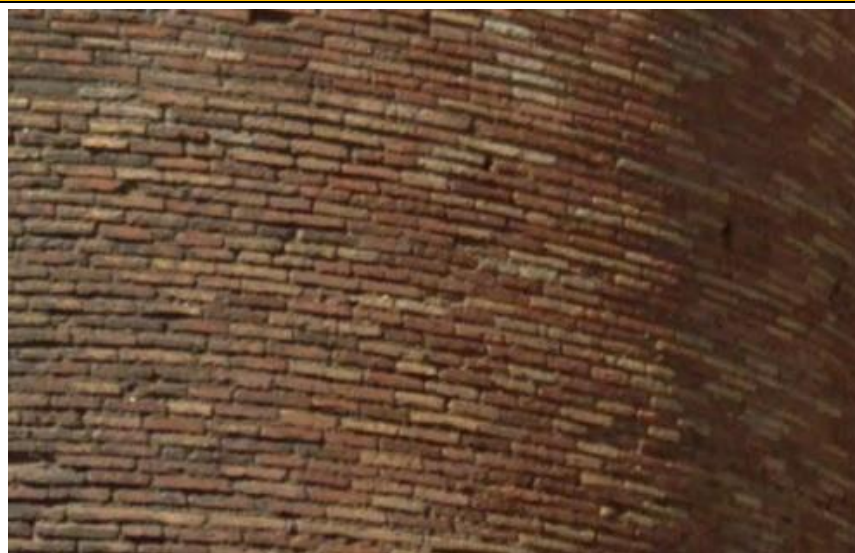
Porta Nomentana, torre N, esterno, porzione NE

Caratteristiche sono anche la presenza di una cornice in bipedali, talvolta sagomati, che marca il livello di imposta del parapetto dell'originario cammino di ronda e l'utilizzo di ricorsi di bipedali, sesquipedali e frammenti di tegoloni che attraversano la muratura per favorire la connessione tra i paramenti e il nucleo. La malta è eterogenea ma tenace, con matrice grigio chiaro e cariche eterogenee per composizione e granulometria. I giunti verticali sono rari, in quanto i laterizi risultano molto ben accostati fra loro, mentre quelli verticali hanno un'altezza variabile tra i 2,5 e i 3,5 cm, rimanendo però uniformi lungo l'intero corso.

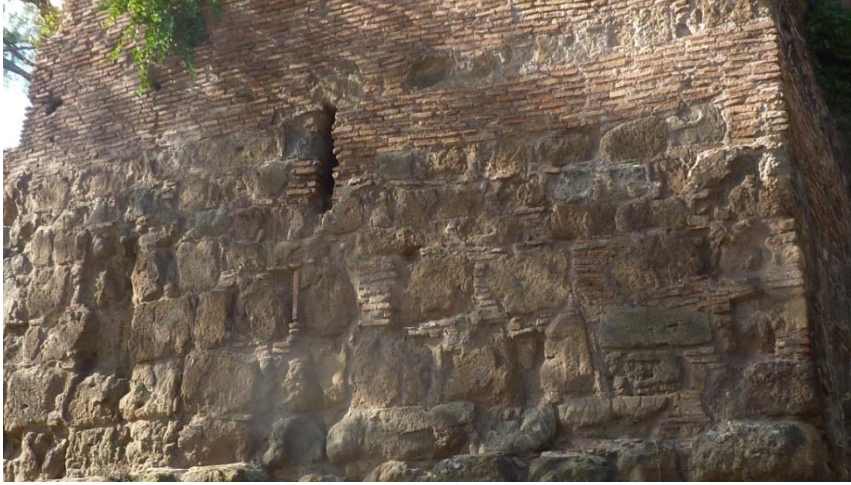
DESCRIZIONE
<p>Tessitura muraria in blocchi litici di reimpiego, con prevalenza di tufo e peperino, ma con presenza anche di travertino e, occasionalmente, di piccoli tratti in laterizio. Le dimensioni dei blocchi sono varie, ma ricorre spesso un'altezza di cm 60. Essi sono messi in opera con un'accurata correzione di livello dei piani di posa (ottenuta tramite l'inserimento di frammenti laterizi).</p> <p>Altro elemento caratterizzante è l'utilizzo sporadico di frammenti laterizi posti in verticale ad armare la malta posta tra le commessure tra i fianchi dei blocchi.</p>

<p data-bbox="177 792 533 824">Torre M8, lato SE (esterno)</p>	<p data-bbox="1045 309 1449 674">E' evidente come la provenienza dei blocchi da edifici precedenti condizioni la regolarità e l'omogeneità di questa tipologia muraria, che si ritrova in vari punti delle mura, ma con caratteristiche morfologiche e costitutive che possono variare in modo anche significativo.</p>

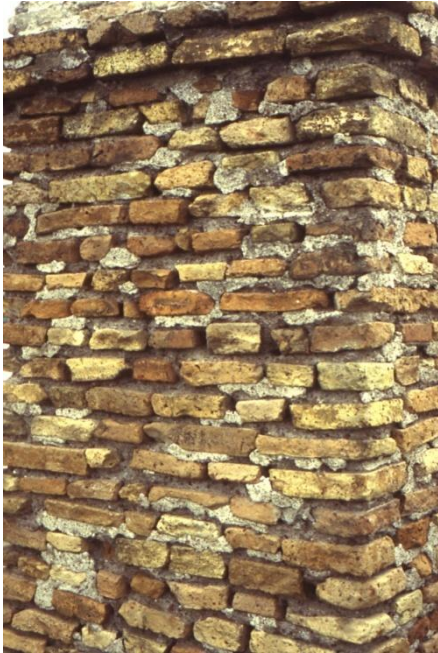
DESCRIZIONE
<p>Laterizi frammentari ed eterogenei di dimensioni piuttosto piccole, di reimpiego, di vari colori, messi in opera con una malta di colore grigio violaceo, rivestita esternamente da una malta più fine di colore biancastro, definita storicamente come “stuccatura a cortina” (A.S.R. Commissariato delle soldatesche e galere – Mura e fortificazioni di Roma, B 18, <i>conti de' lavori fatti d'ordine della Sa. Me. Benedetto XIV per il restauro delle mura di Roma, dal 1749 al 1752</i>).</p> <p>I filari sono sub-orizzontali, regolari.</p>

<p>Porta Appia, torre O (L1), merlo della terrazza (USM 146)</p>

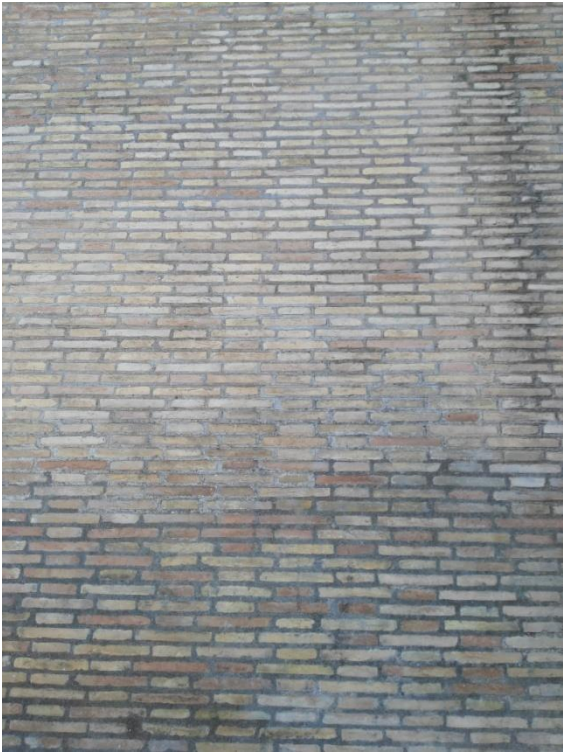
<p data-bbox="177 1037 646 1066">Porta Pia, lato nord, a est della porta</p>

DESCRIZIONE
<p>Laterizi di colore giallo chiaro-rosaceo provenienti dalle fornaci dei colli vaticani, messi in opera alternativamente di testa e di taglio.</p> <p>Il paramento è molto regolare, con filari orizzontali e giunti di malta pozzolanica sui quali è applicata una stuccatura che a volte conserva in superficie una sorta di velatura di colore violaceo</p> <p>Nelle parti sommitali è piuttosto caratteristico un manto a scivolo profilato con mattoni posti a coltello.</p>

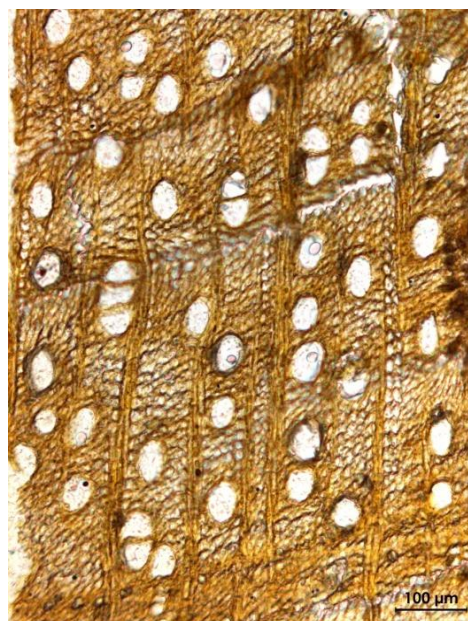
Sezione trasversale al microscopio ottico in luce trasmessa. (Galotta).

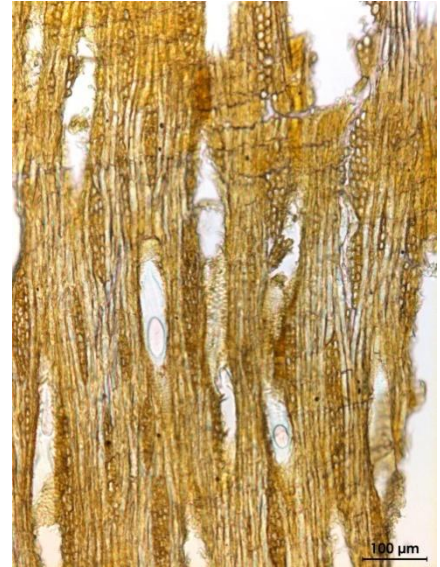
Sezione longitudinale tangenziale al microscopio ottico in luce trasmessa. (Galotta)
