Colloqui.AT.e 2020

# New Horizons for Sustainable Architecture

## **Il sisma e il patrimonio storico culturale. Il caso della Chiesa del Santuario della Madonna dell'Ambro**

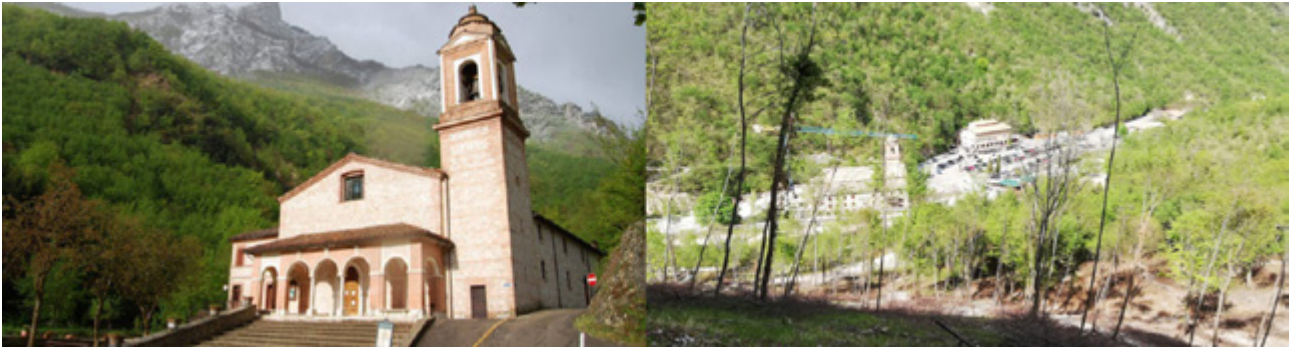
Fig. 1. Il santuario della Madonna dell'Ambro a Montefortino © 2019, C. Montenovo.

Il santuario della Madonna dell'Ambro è situato in un fondovalle a 683 m s.l.m., a sei chilometri circa dall'abitato principale di Montefortino (FE), a cui territorialmente appartiene. L'intero comune è classificato in zona sismica 2, con valori di accelerazione massima su roccia di 0.25 g. L'immobile risulta sottoposto a vincolo di tutela paesaggistica dal Ministero dei Beni Culturali-Soprintendenza Archeologica, Belle Arti e Paesaggio delle Marche. Si trova nel pieno della catena dei Sibillini, massiccio montuoso dell'Appennino umbro-marchigiano, che ospita l'omonimo Parco Nazionale. Costituito da rocce calcaree e calcareo-marnose del Mesozoico-basso Terziario, il gruppo dei Sibillini può essere considerato come una formazione geologica relativamente giovane con alcune faglie ancora oggi attive. L'intero territorio, per quanto appartato e aspro, funge da luogo di transito fin dall'antichità tra medio Adriatico e Tirreno e per questo è ricco di storia, come si evince dai resti archeologici e monumentali presenti. Non mancano le suggestioni popolari nate sulle cime dei Monti Sibillini. Il complesso mondo di leggende e miti nasce intorno a due luoghi principali: la grotta della Sibilla e il lago di Pilato. Questi racconti furono poi assimilati dalla cultura cristiana nei primi secoli della sua espansione e rielaborati. Forse proprio per contrastare il persistente culto pagano sono sorti così molti edifici religiosi in luoghi remoti e solitari. [7]

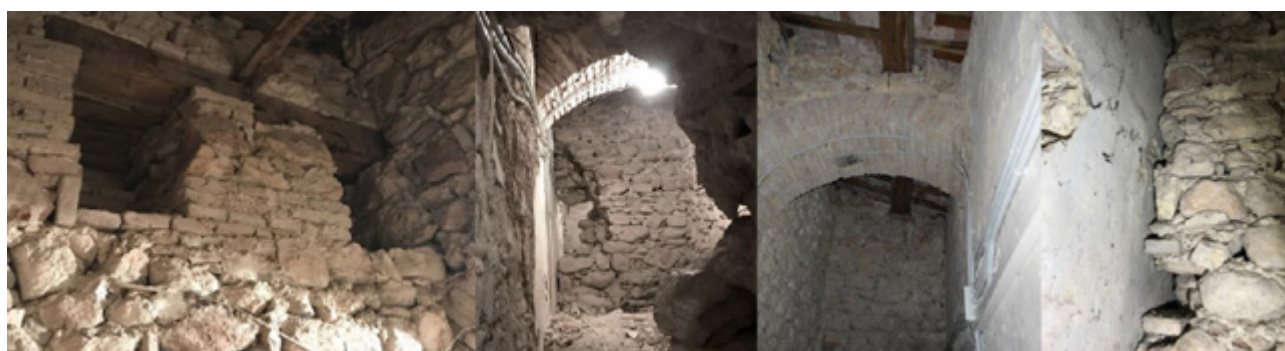
Fig. 3. Dettagli della tipologia costruttiva della Chiesa del Santuario ©2018, G. Alessandrini.

Di particolare interesse risulta essere anche il rilievo materico costruttivo, che permettere di individuare completamente l'organismo resistente della fabbrica, andando anche a considerare la qualità e lo stato di conservazione dei materiali e degli elementi costitutivi. Attualmente l'intera struttura portante della chiesa dell'Ambro risulta essere in muratura priva di intonaco di rivestimento, rimosso nel 1974 dalla facciata e nel 1980 dall'abside, e realizzata con pietre sbazzate calcaree di fiume e malta di calce. In alcuni elementi particolari quali angolate, architravi e cornici sono stati inseriti mattoni. Per quanto riguarda le coperture, quelle della Chiesa e del Convento si differenziano da quelle della Penitenzieria. Le prime sono realizzate in legno e laterizio, le altre in latero-cemento. Il campanile presenta tre solai in latero-cemento del tipo varese e un ultimo in voltine di mattoni e profili in acciaio. La volta della navata è in muratura con mattoni posti a coltello, dallo spessore di 15 cm. La copertura poggia direttamente su questi mattoni. Anche le volte laterali sono in mattoni. Da alcune indagini, svolte post-sisma sui setti trasversali, si è scoperto la presenza di due corpi murari non ammortati tra loro: entrambi in pietra, uno a conci regolari, l'altro in pietrame grossolano, quindi probabilmente appartenenti a epoche differenti.

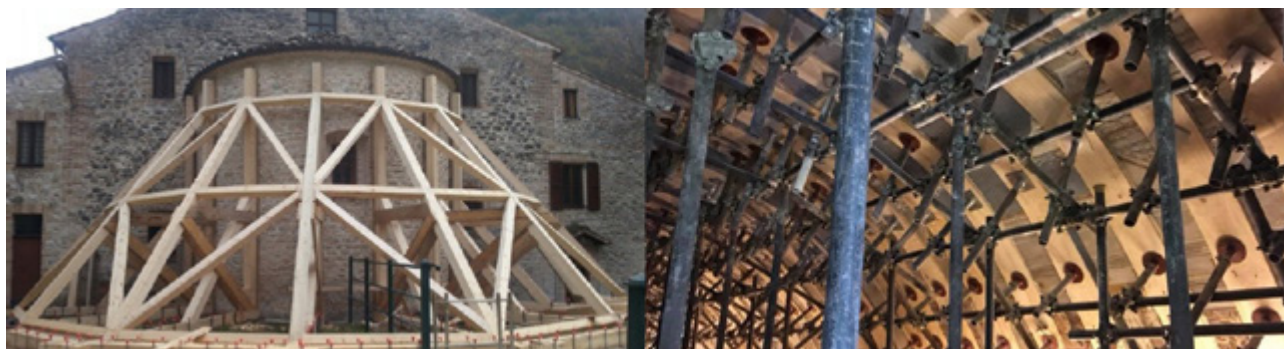
Fig. 5. La messa in sicurezza dell'abside e la puntellatura della volta ©2018, G. Alessandrini.

Per evitare possibili aggravamenti dello stato di danno è stato messo appunto il progetto di messa in sicurezza delle volte e dell'abside. I tecnici hanno deciso di puntellare con una struttura metallica a tubo-giunto la volta in muratura, mentre con una struttura lignea la parte absidale esterna. Tutta questa operazione è stata realizzata tenendo conto del futuro progetto di miglioramento sismico, dato che su ogni piedritto della puntellatura è stato aggiunto un martinetto regolabile utilizzato per il successivo sollevamento della volta e per sostenere i carichi della copertura. Per proteggere l'apparato decorativo da questo intervento sono state usate doppie fasce in compensato multistrato e tessuto non tessuto. Inoltre si è pensato di usare la puntellatura stessa come ponteggio per interventi e supervisioni successive. Come previsto da normativa, la Soprintendenza ha dovuto fornire tutte le autorizzazioni necessarie e ogni intervento è stato supervisionato dal funzionario di riferimento. Sono stati quindi prontamente allestiti 16 km quadrati di impalcature e, per permettere al cantiere di essere sempre in opera, nonostante il clima montano, è stata realizzata anche una copertura provvisoria. Per quanto concerne la navata, i progettisti hanno deciso di sollevarla e consolidarla al fine di ripristinare la sua funzione strutturale: per riportarla nella configurazione originaria si è operato gradualmente tramite la spinta controllata dei martinetti che hanno provocato incrementi millimetrici. Successivamente hanno scarnito i giunti murari e pulito i residui di malta, in modo tale da poter procedere al consolidamento vero e proprio. Per questo intervento si è valutata una soluzione leggera e innovativa all'estradosso della volta: una rete in fibra di basalto e malta bicomponente a base di calce idraulica naturale ed eco-pozzolana fibrorinforzata. Il sistema ha previsto una prima stesura della malta bicomponente, la posa in opera della rete, un secondo strato di malta e l'inserimento di connettori strutturali in fibre unidirezionali in basalto (fiocchi) di diverse dimensioni, che hanno permesso una connessione efficace tra il supporto stesso e la rete. L'inserimento di tiranti metallici in corrispondenza dell'imposta della volta, ancorati alle murature mediante capochiave (a piastra), ha permesso di contrastare la spinta della volta stessa e ha favorito il comportamento d'insieme del fabbricato, in quanto ha conferito un elevato grado di connessione tra le murature ortogonali e ha fornito un efficace vincolo contro il ribaltamento fuori piano dei pannelli murari. In aggiunta, per aumentare la stabilità, è stato deciso di realizzare frenelli in muratura ad una testa, questi agiscono sulla volta sottostante come dei diaframmi murari estradossoali che hanno permesso sia di realizzare una struttura sufficientemente rigida in grado di assorbire la flessione dell'arco, sia di ripartire i carichi in modo omogeneo. Le cappelle laterali sono state interessate dal consolidamento sia delle volte che delle pareti perimetrali sommitali e da interventi per il collegamento dei paramenti non
