SAPIENZA
UNIVERSITÀ DI ROMA

Consolidamento delle strutture murarie: analisi critica sull'efficacia dei rinforzi statici in Italia centrale tra fine del XIX e inizio del XX secolo

Dottorato di Ricerca XXXIV ciclo, Sezione C - Restauro

Andrea Giannantoni

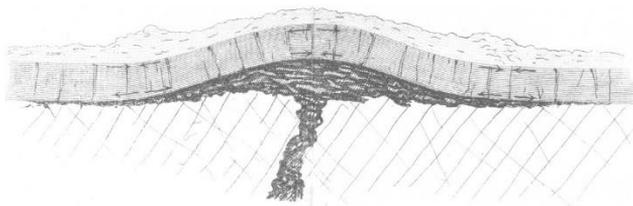
Fig. 13 - Sisma di tipo vulcanico descritto da Mallet (MALLET 1846, plate III)

Prima di Mercalli, nella seconda metà dell'800, il geofisico Robert Mallet aveva studiato la natura fisica della propagazione delle onde sismiche lungo la crosta terrestre. La sua relazione, pubblicata nel 1846, ha inizio introducendo le osservazioni fatte su costruzioni in muratura continua e mostra come l'azione tellurica possa influenzare il collasso strutturale di tali opere. Si tratterebbe, quindi, di un primo studio basato su considerazioni di tipo empirico che, tramite un ragionamento *in primis* induttivo, vuole inquadrare dal punto di vista scientifico il fenomeno di propagazione sismica²⁷.

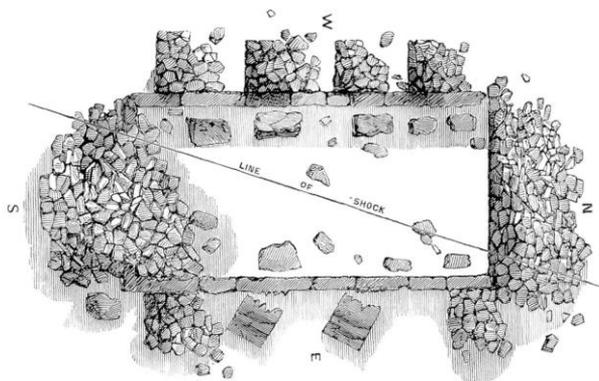
Fig. 14 - Studio di Mallet sugli effetti del sisma di direzione diagonale rispetto a un edificio in muratura (MALLET 1846, p. 54)

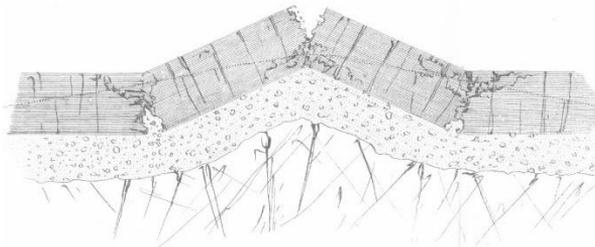
Fig. 16 - Meccanismo di frattura della crosta terrestre descritto da Mallet (MALLET 1846, p. 72)

La nuova teoria geofisica afferma che, quando avviene una frattura della crosta terrestre dovuta ai moti reciproci delle placche descritti dalla tettonica terrestre, le particelle prima vincolate iniziano a vibrare, creando un'onda di tipo meccanico che tende a propagarsi nel mezzo continuo in modo disomogeneo. Questo è dovuto ai differenti moduli elastici dei materiali che compongono la parte superficiale della Terra. È interessante notare come la teoria dell'elasticità sia confluita anche nei modelli di interpretazione della geofisica, utilizzando nozioni provenienti, come suggerisce Mallet, dal mondo dell'ingegneria e dell'architettura³¹. Infatti, è stata proprio l'evoluzione della scienza dei materiali a permettere la corretta misurazione dei loro moduli elastici: a quel punto apparve chiaro che il regime tensionale a cui erano sottoposti gli edifici in regime elastico con molta probabilità interessava anche la crosta terrestre. La differenza era di tipo geometrico, come illustrato nella pubblicazione di Mallet, dove si parla di un piano neutro (luogo dei punti in cui la sollecitazione si annulla), che viene a formarsi nei punti in cui le faglie entrano in contatto. L'approccio qui adottato appare essenzialmente moderno in quanto, con gli studi sulla sismologia, ci si stava avvicinando alla lettura degli effetti dei terremoti sul costruito. A questo punto era necessario capire come registrare tali effetti.

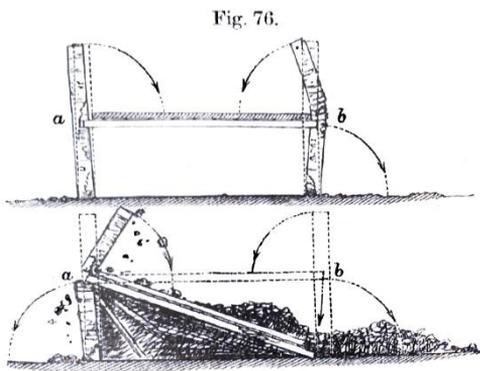
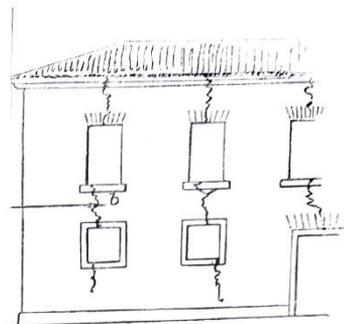
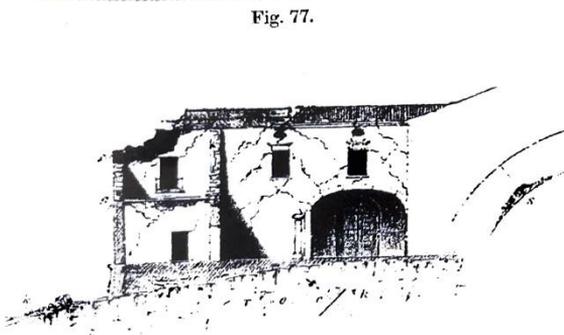
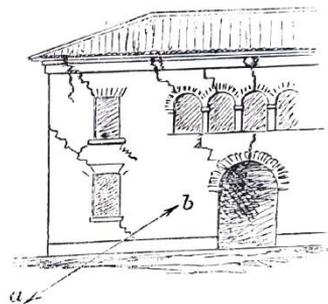
Fig. 22 - Rappresentazione di crolli rilevati durante i sopralluoghi nel Napoletano dopo il terremoto del 1857: crollo tipico di un solaio dopo lo spostamento degli appoggi (fig. 77); deduzione dell’onda d’urto in base ai danni rilevati (fig. 78); effetti dei vuoti nei muri sulle lesioni (fig. 87-88), dove Mallet riporta il vettore della direzione del sisma, dedotto dall’analisi del danno (MALLET 1862)

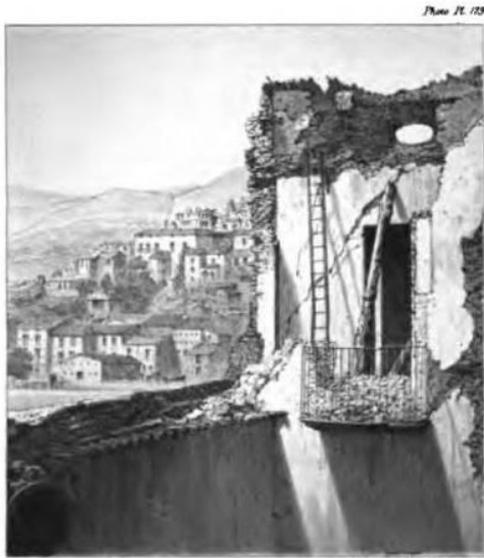
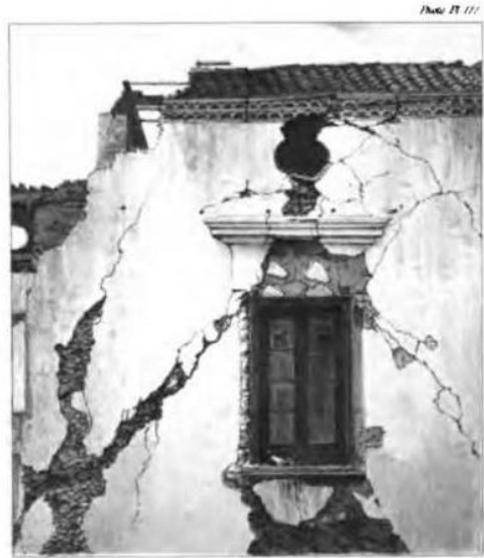
INTERIOR COURTY. PALAZZO PALMIERI. POLLA.

INTERIOR FAC. ADE. PALAZZO PALMIERI. POLLA,
Looking Westward.

Fig. 23 - Effetti del terremoto in Basilicata documentati dagli studiosi R. Mallet e A. Bernoud, 1857 (MALLET 1862)

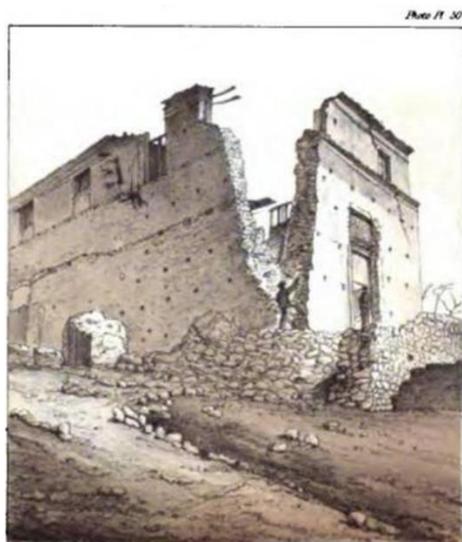
THE CATHEDRAL. PATERNO

Fig. 24 - Cattedrali di Paterno e Auletta. Effetti del terremoto in Basilicata documentati dagli studiosi R. Mallet e A. Bernoud, 1857 (MALLET 1862)

La fig. 37 mostra una situazione interessante. La Cattedrale, sotto la violenza dell'azione sismica, ha visto il collasso della copertura mal vincolata senza però la generazione della disgregazione della muratura (di pessima qualità come si intuisce dalle dimensioni, come già osservato in raffigurazioni precedenti). Il crollo localizzato interessa l'angolo fra la parete laterale e la facciata. Si riscontra la presenza di antichi presidi (catene lignee) che nulla hanno potuto, probabilmente per il decadimento meccanico del legno nella zona terminale. Frequente è la presenza di tale tipologia di rinforzo, in fase con la costruzione, che vede nel degrado del materiale la maggiore vulnerabilità.

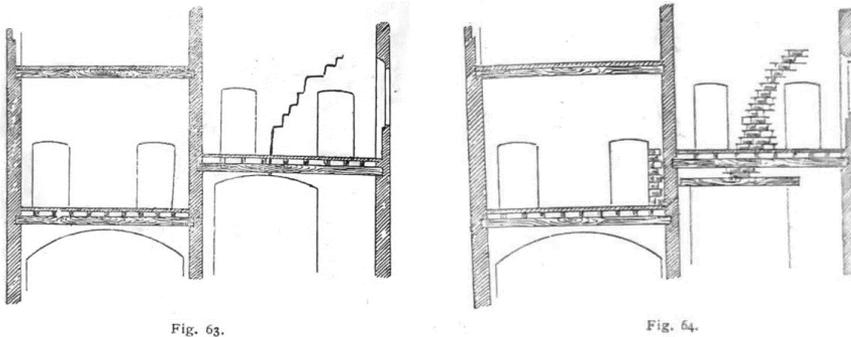
Fig. 31 - Esempi pratici di interventi su edifici lesionati (ANDREANI 1921, p. 122)

Le analisi svolte sui luoghi colpiti dal sisma avevano inoltre permesso di fare esperienza sull'interpretazione del quadro fessurativo restituito dagli edifici danneggiati. La manualistica operativa nei primi anni del XX secolo già conteneva esempi pratici di lettura delle lesioni, proponendo disegni di casistiche più ricorrenti e utili metodi di consolidamento rispetto alla problematica individuata.

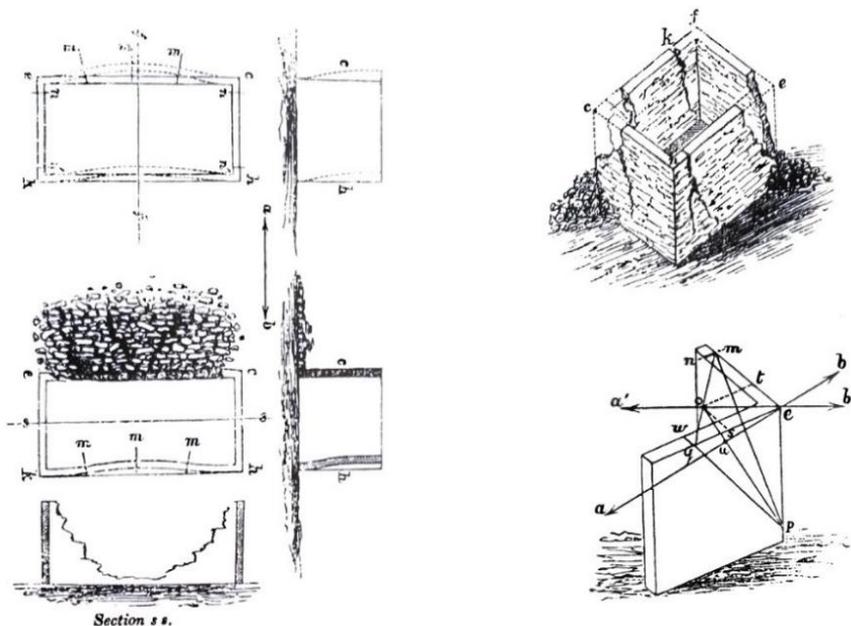
Fig. 32 - Studi sui dissesti a seconda del tipo di onda che colpisce le strutture (MALLETT 1862)

Il lavoro di ricognizione che fece con il gruppo di studio inviato sul luogo dalla Royal Society di Londra restituì dunque utilissime letture delle cause e ipotesi di crollo, corredate da disegni su quanto osservato spesso tradotti in semplificazioni di ‘meccanismi tipo’. Al suo rapporto seguirono quattro campagne fotografiche (nel 1857 e nel 1858) sullo stato di fatto firmate dai suoi due collaboratori fotografi Bernoud e Grellie, i primi nella storia a svolgere una ‘catalogazione del danno’ così accurata¹⁵⁴. La raccolta di disegni, descrizioni e immagini prodotte è oggi utilissimo strumento per individuare molti meccanismi di collasso che si verificarono in quella circostanza, poi ripetuti nei successivi terremoti.

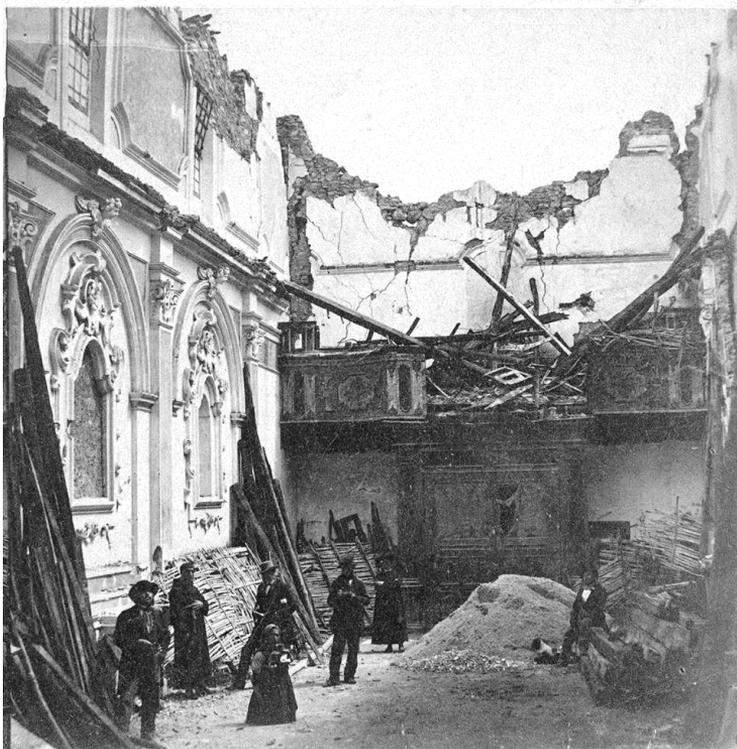
Fig. 33 - Polla (SA), interno della chiesa di San Domenico, fotografia di A. Bernoud allegata al Rapporto Mallet con n.° 169, 1857 (MALLET 1862)

Dall'esame della fig. 33 si può notare come, pur in presenza di una scarsa qualità muraria, il dissesto abbia interessato sostanzialmente la copertura, la parte marginale del claristorio e la porzione sommitale della facciata in ribaltamento. La causa principale sembra poter essere attribuita allo scarso ammortamento degli elementi lignei della copertura alle murature (laterali e di controfacciata) che, deformandosi, hanno provocato lo sfilamento delle orditure. È da considerare che ben altro sarebbe stato l'effetto se le masse in gioco fossero state maggiori e gli impalcati notevolmente rigidi. Possiamo concludere che la 'vulnerabilità zero', la scarsa qualità muraria, non abbia provocato crolli per diffusa disgregazione muraria, come invece vedremo è avvenuto sempre là dove sono intervenuti consolidamenti moderni con incremento di masse e rigidezze.

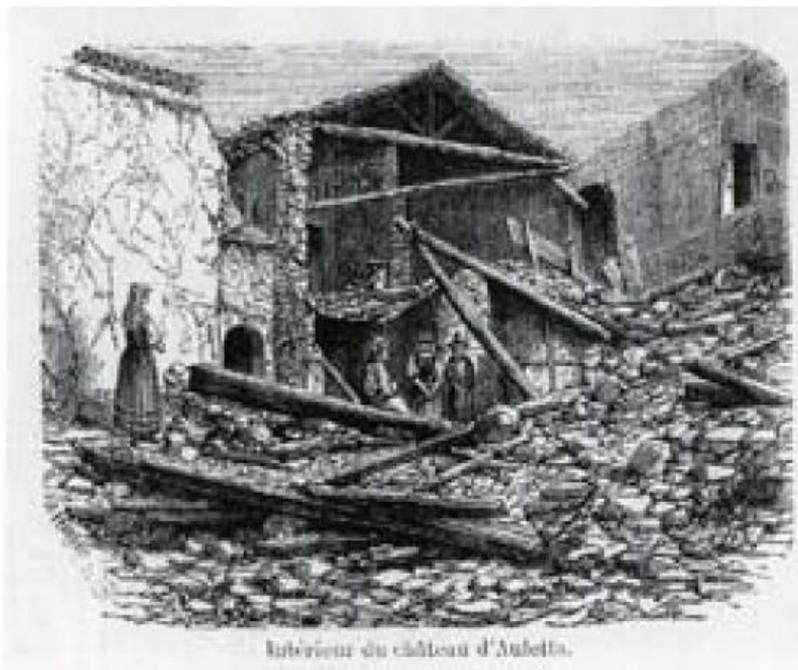
Fig. 34 - Macerie del terremoto del 1857 in «L'illustration», 30 gennaio 1858, p. 69

Si intuisce anche in questo caso la scarsa qualità muraria unitamente al mancato ammorsamento delle orditure. Questa vulnerabilità è spesso presente soprattutto a carico degli elementi secondari. Sistemi di 'impalettamento' delle catene delle capriate (con diverse variabili del sistema) hanno al contrario spesso garantito lo sviluppo di meccanismi fuori dal piano. Nel caso della fig. 34 si può notare come evidente sia, ai nostri occhi, l'effetto della direzionalità del sisma (diretto perpendicolarmente alla facciata principale). Proprio da queste osservazioni Mallet dedusse le sue teorie.¹⁵⁶ Vi è da dire che situazioni analoghe per tipologia di fabbrica, ma con la sovrapposizione di interventi moderni, hanno reagito in modo molto diverso, mostrando livelli di danno ben maggiori, con fenomeni diffusi di disgregazione muraria. Questo diversa risposta è da ascrivere agli elevati livelli di sforzo di taglio derivanti dalla presenza dei rinforzi contemporanei (elevate masse in gioco dei nuovi orizzontamenti e dei cordoli, unitamente alla loro esuberante rigidità), come si vedrà nel capitolo 7.

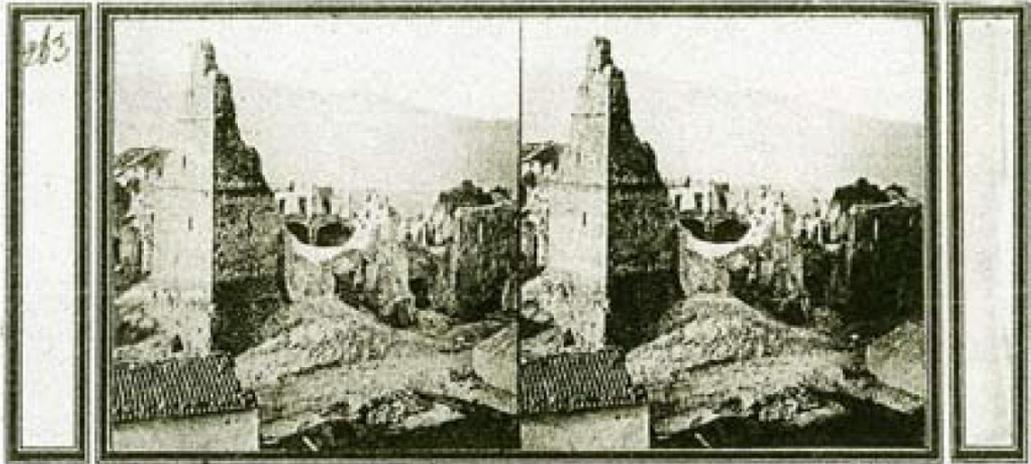
Fig. 35 - Montemurro (PZ), chiesa di Santa Domenica, foto di A. Bernoud allegata al *Rapporto Mallet* con n.° 263, 1857 (FANELLI 2020)

Il dissesto del campanile della chiesa di Santa Domenica a Montemurro evidenzia il tipico ribaltamento (lungo l'asse della diagonale del fusto) a partire dal vincolamento costituito dal corpo della chiesa. La qualità dell'immagine non fa percepire con certezza la assenza di incatenamenti nella torre, ma anche qualora ve ne fossero stati, essi sono risultati inefficaci, quasi certamente per la natura del materiale (catene lignee) e/o per il loro degrado. La presenza di incatenamenti diffusi ed efficaci, in questi casi, impedisce il completamento del collasso.

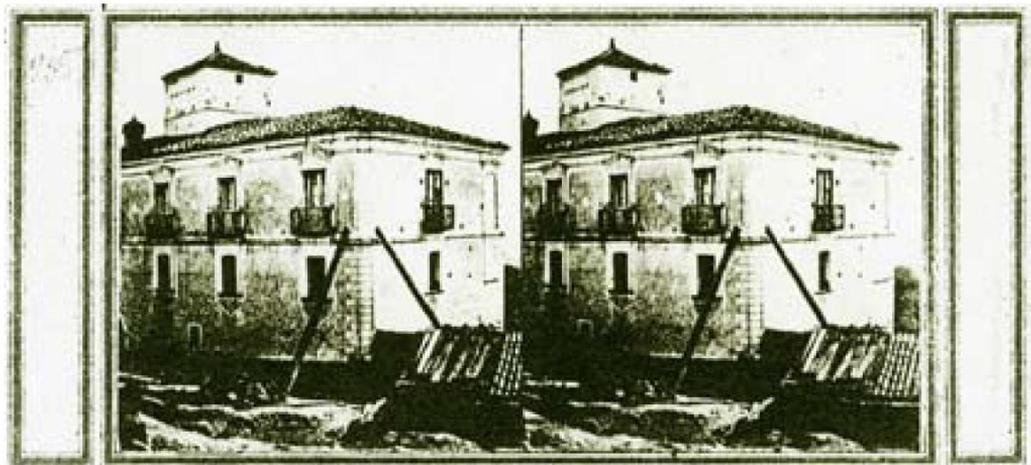
Fig. 36 - Montemurro (PZ), Palais de don Andrea Fino, fotografia di A. Bernoud, 1857 allegata al *Rapporto Mallet* con n.°265 (FANELLI 2020)

Molto interessante è l'osservazione di questo esempio dove si può osservare un modesto danno a carico dell'edificio isolato (è presente una puntellatura della zona d'angolo, segno di probabili effetti dovuti ai ribaltamenti dei cantonali). Questo positivo comportamento di insieme, rintracciabile in altre situazioni analoghe rilevate nel cratere sismico dell'Italia centrale, è da ascrivere alla presenza di un'integrità delle caratteristiche del sistema costruttivo originario, con solai deformabili e leggeri. Anche in questo caso la vulnerabilità costituita da una non eccellente qualità muraria rimane di fatto inattiva per il combinato disposto del contenimento delle masse e della distribuzione delle rigidità per aree di influenza (orizzontamenti deformabili).

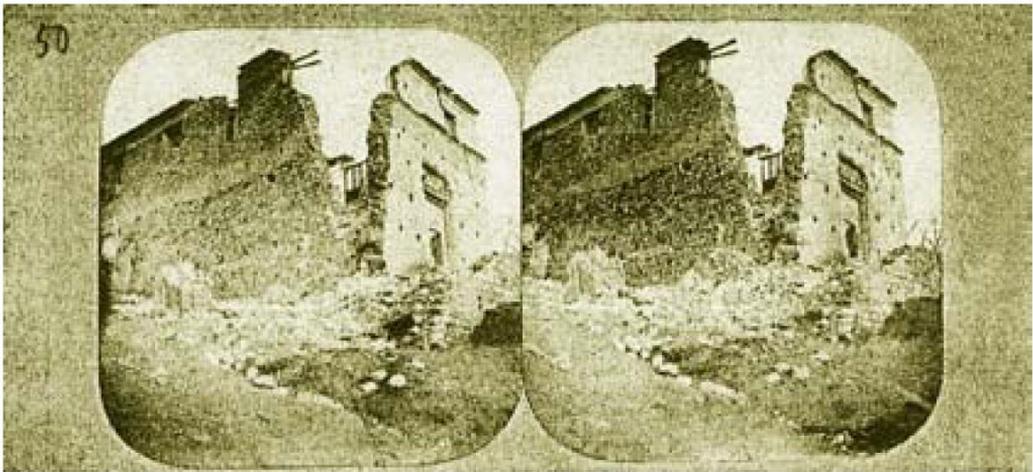
Fig. 37 - Paterno (PZ), Cattedrale, fotografia di A. Bernoud allegata al *Rapporto Mallet* con n.° 50. Riprodotta a stampa in "L'illustration", 31 Gennaio 1858, p. 69 (FANELLI 2020)

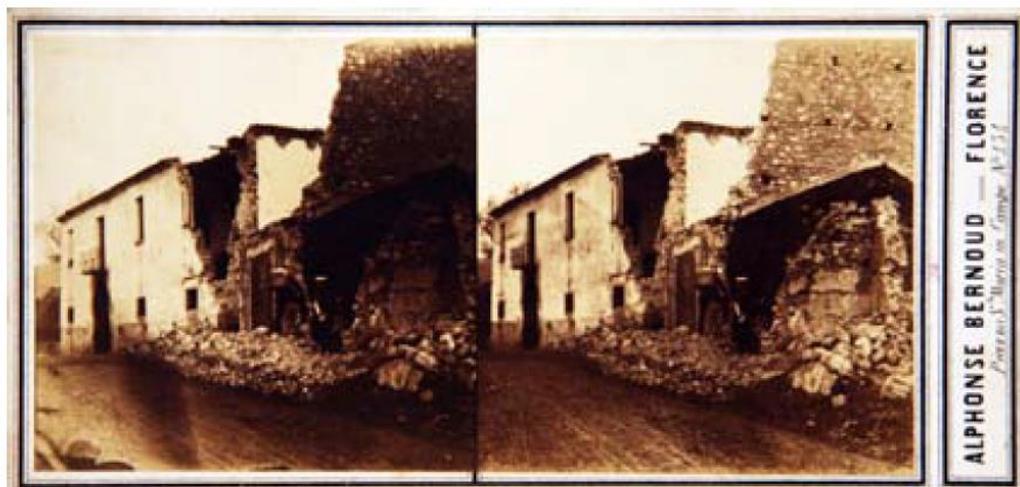
Fig. 38 - Polla (SA), veduta di taverna, fotografia di A. Bernoud, 1857 (FANELLI 2020)

Anche in questa immagine, come nella precedente, si può osservare il medesimo cinematismo del collasso della zona d'angolo, con la presenza di catene lignee sommitali inserite all'epoca della costruzione della muratura, che hanno perso la loro efficacia contribuendo a favorire il crollo.

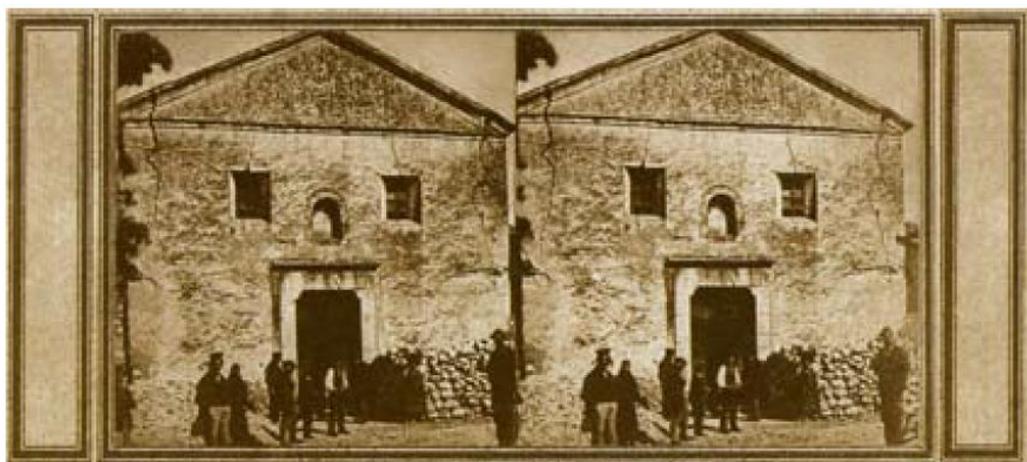
Fig. 39 - Pertosa (SA), facciata della chiesa, fotografia di A. Bernoud allegata al Rapporto Mallet con n.° 25, 1857 (FANELLI 2020)

La foto della chiesa di Pertosa ha immortalato un'interessante evidenza del danno: l'azione sismica, che si deduce con ogni probabilità diretta parallelamente alla facciata, ha causato le due lesioni isolate pseudoverticali in corrispondenza dell'incrocio con le pareti laterali. Il collasso non è avvenuto grazie alla presenza di un incatenamento ligneo all'interno della

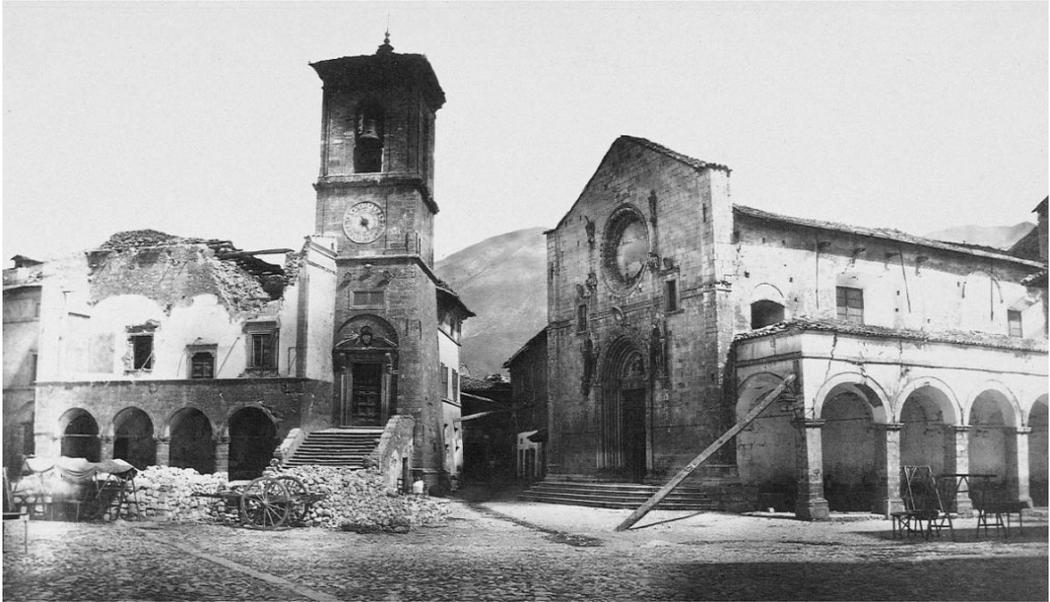
Fig. 42 - Norcia, rovine del Palazzo Comunale e della chiesa di San Benedetto dopo il terremoto del 1859, foto di R. Macpherson (Istituto Centrale per il Catalogo e la Documentazione, Fondo Becchetti, Cartella A)

Facendo una prima analisi iconografica (fig. 42), è possibile osservare come nel caso della Basilica non si siano registrati danni così gravi da generare collassi generalizzati della fabbrica muraria (come nel 2016): si nota invece una rotazione rigida della colonna d'angolo del portico delle Misure con formazione alla base di una cerniera plastica. La facciata, precedentemente ancorata ai paramenti ortogonali attraverso la messa in opera di tiranti metallici (tutt'oggi presenti e funzionanti), non presenta cinematismi di ribaltamento.

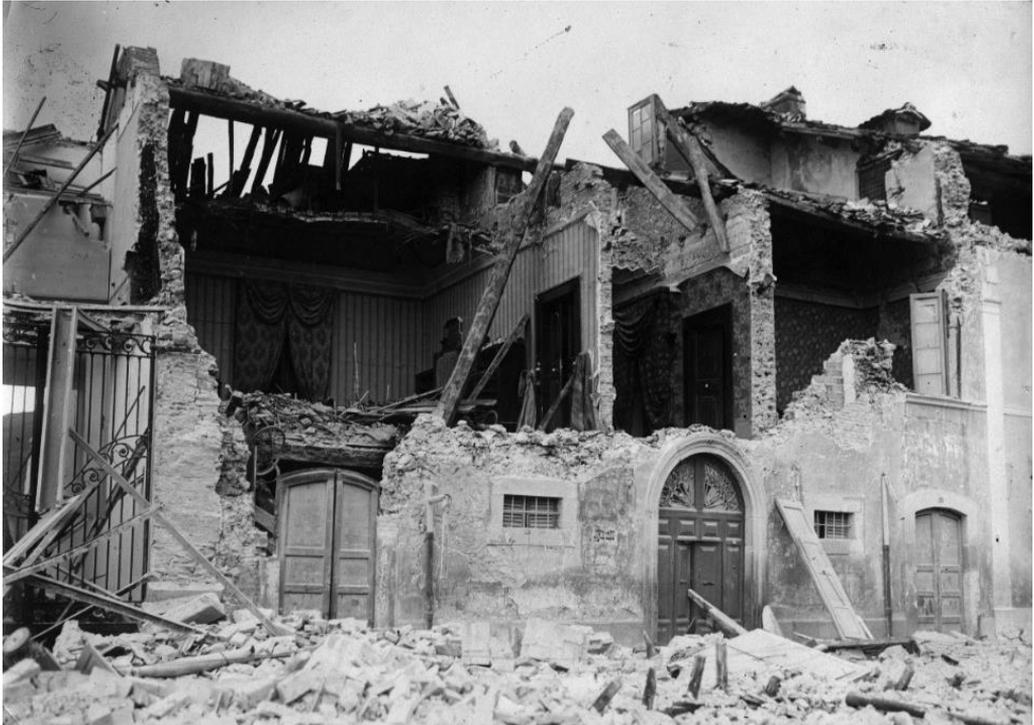
Fig. 44 - Foto d'epoca del terremoto di Avezzano del 1915 (U.S. Geological Survey)

Nella fig. 44 si può notare come in questo caso l'assenza totale di ammorsamento fra le murature di spina e quella perimetrale, unitamente alla carenza di collegamenti fra solai e coperture e paramento, hanno determinato il ribaltamento della facciata principale. Appare evidente la direzionalità marcata del sisma in linea perpendicolare uscente rispetto alla parete crollata. Altro aspetto da annotare è la totale mancanza di incatenamenti di qualsiasi tipo.

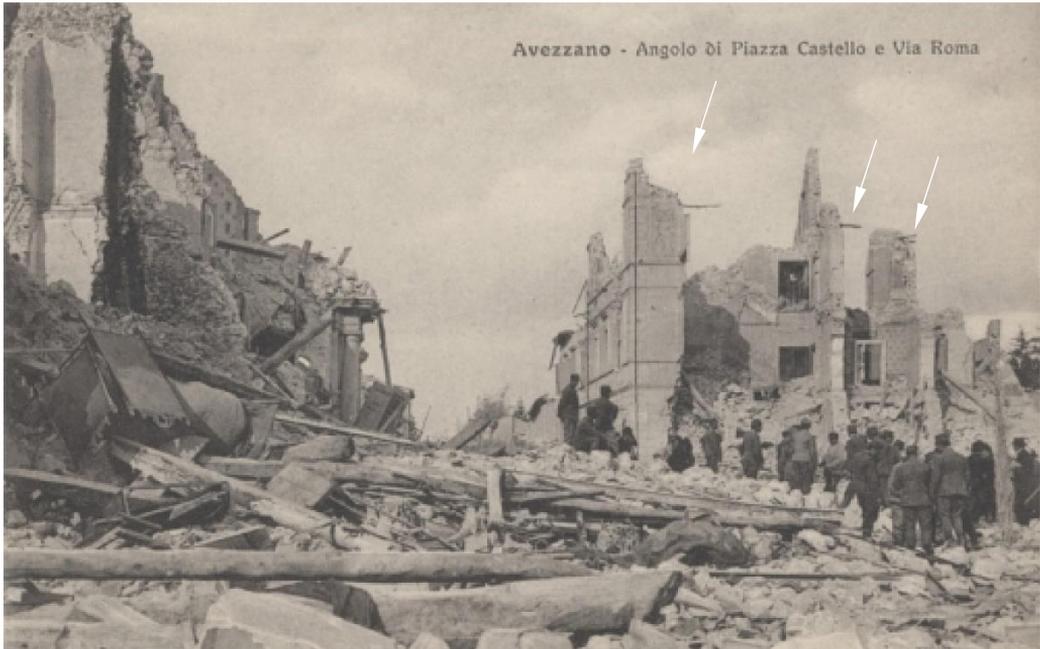
Fig. 45 - Effetti del terremoto di Avezzano del 1915, Piazza Castello e via Roma (Collezione Cordella). Le frecce in bianco indicano le catene lignee presenti

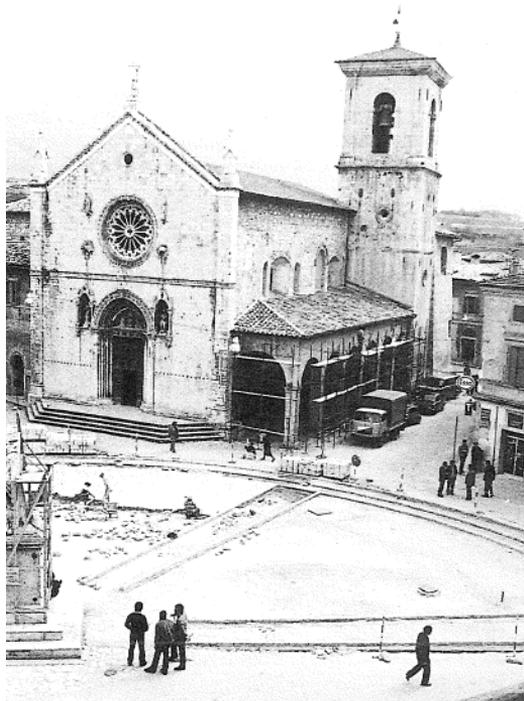
Fig. 46 - San Benedetto di Norcia dopo il terremoto del 1979, ricostruzione del portico delle Misure (in BERTOLASO, BOSCHI 2007, p. 205)

La Basilica di San Benedetto a seguito dell’evento del 1979 riportò diverse lesioni ma non fu compromessa da crolli significativi. Venne danneggiato nuovamente il Portico delle Misure che, con atteggiamento dell’epoca, fu ricostruito. Seguirono altri consolidamenti negli anni successivi fino al 1999, inserendo di fatto rinforzi o sostituzioni delle coperture senza migliorare sensibilmente la qualità muraria. Gli effetti di tutto ciò saranno illustrati nel capitolo 7.

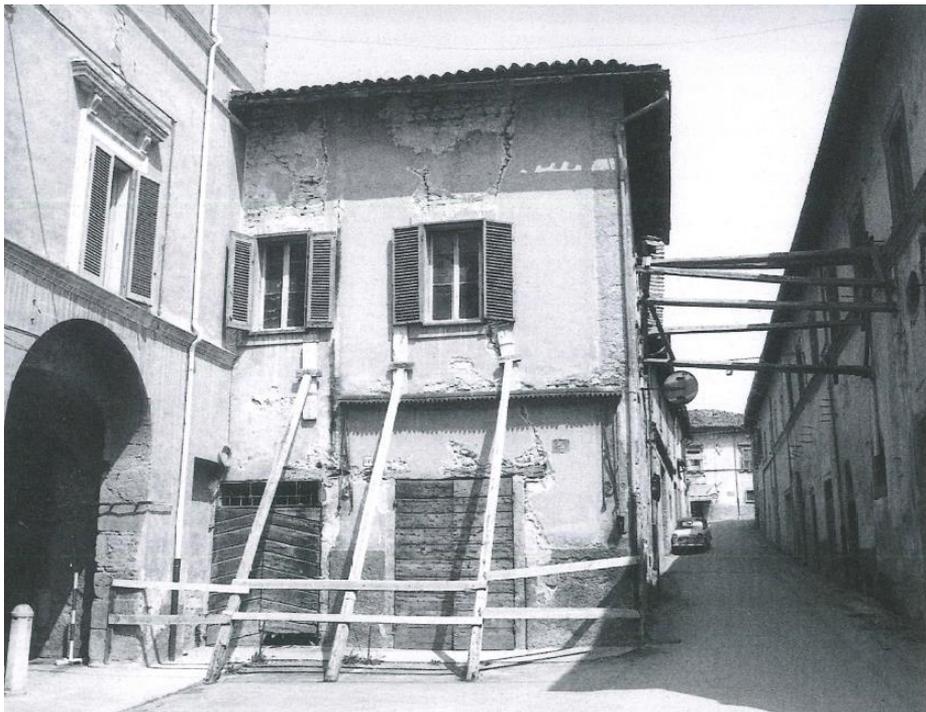
Fig. 47 - Norcia, via Anicia, case puntellate nel 1979 (in BERTOLASO, BOSCHI 2007, p. 190)

Questo scorcio della città di Norcia (fig. 47), sul retro della Basilica di San Benedetto e verso via Anicia riporta gli effetti del terremoto sull'edilizia storica di base (il fabbricato puntellato nella foto) compresa fra il Monastero di San Benedetto a sinistra e il Palazzo dei Cavalieri di Malta sulla destra, sul fronte opposto della via. Si notino i gravi danneggiamenti (lesioni sub verticali, spanciamenti, *incipit* di ribaltamento) dell'edificio d'angolo. È interessante mettere in relazione tutto ciò a quanto accaduto nel 2016 (fig. 48) dove la stessa edilizia, riparata dopo il 1979, pur se sottoposta ad una scossa violentissima di magnitudo 6.5 con rilevante componente verticale, mostra una quasi totale assenza di danno. Questa situazione è comune a gran parte del centro storico della città di Norcia, riparato dopo il sisma del 1979 seguendo le norme del piano di ricostruzione¹⁶⁴. Queste suggerivano una serie di interventi diffusi che noi oggi, presi singolarmente, giudicheremmo meccanicamente incongrui, oltre che incuranti del principio di conservazione. Veniva prevista infatti la sostituzione sistematica dei solai originari deformabili con quelli rigidi e massivi in laterocemento, la quale non ha generato i consueti effetti negativi: la qualità muraria è infatti stata notevolmente migliorata

attraverso la diffusa applicazione su entrambe le facce delle murature di intonaco cementizio armato con rete elettrosaldata collegata.

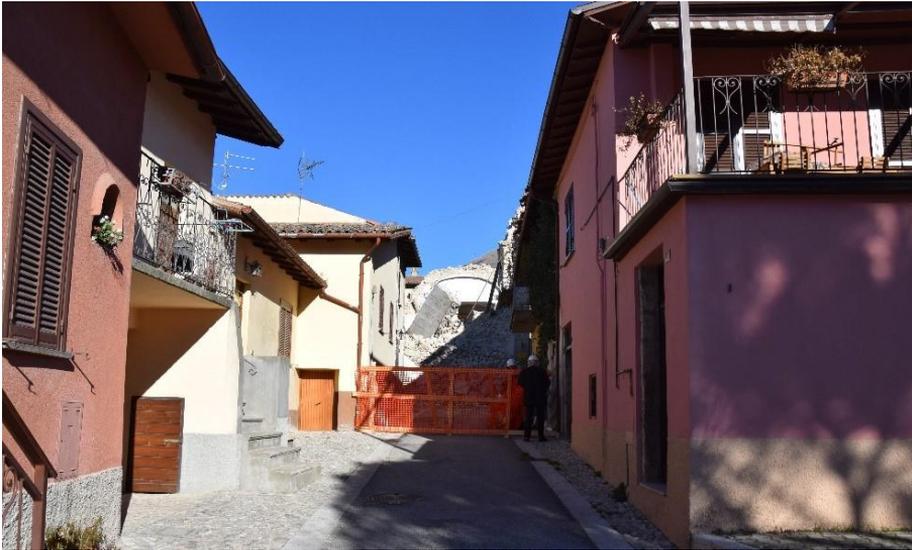
Fig. 48 - Norcia, uno scorcio di via Anicia (A. Giannantoni 2016)

Dalla foto si può dedurre la stessa considerazione circa l'effetto (strutturale) benefico che si ha quando si migliora la qualità muraria. Si noti il contrasto con il crollo totale che ha interessato invece la chiesa del Crocifisso sullo sfondo della foto. Anche quest'ultimo edificio fu interessato da interventi post sisma del 1979, sostituendo però solo le coperture esistenti in legno con altre in laterocemento poste su robustissimi cordoli (come si vedrà nel capitolo 7).

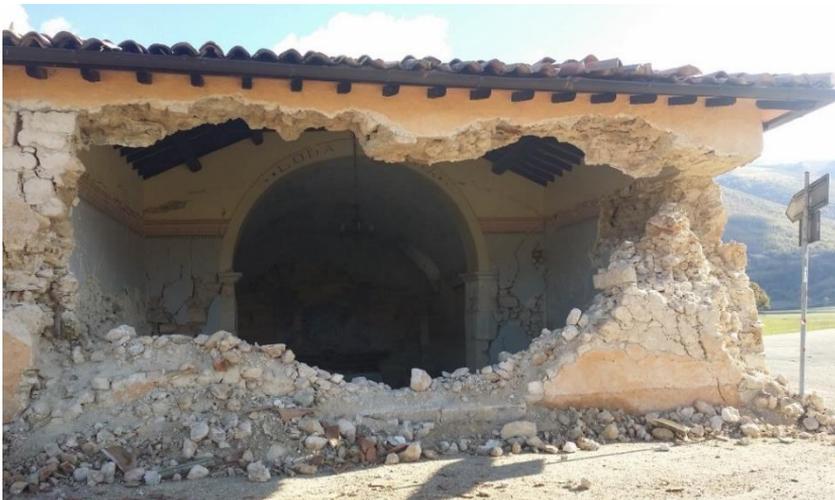
Fig. 49 - Chiesa di Santa Maria Della Cona, Norcia (A. Giannantoni 2016)

L'edilizia specialistica ha patito moltissimo gli effetti dei consolidamenti moderni; emblematica a questo proposito la foto della chiesa di Santa Maria della Cona (fig. 49). La sostituzione della copertura originaria (in legno) con un diaframma orizzontale rigido poggiante su robuste cordolature in calcestruzzo armato, ha fatto sì che l'azione tagliante generata dall' accelerazione sismica si sia infranta nell'interfaccia cordolo-muratura, provocandone la disgregazione per taglio. Potremmo dire che l'applicazione del consolidamento moderno ha rappresentato una nuova vulnerabilità che ha finito per scatenare quella relativa alla scarsa qualità muraria. Anticipando un concetto del successivo cap. 5, potremmo dire che nella scala gerarchica dei cinematismi la crisi per taglio è salita al primo posto mentre, al contrario, come abbiamo potuto osservare dalle tante immagini dei terremoti storici, il mantenimento di coperture deformabili e leggere metteva al primo ordine il cinematismo ad esse relative e al secondo quello della crisi per le murature.

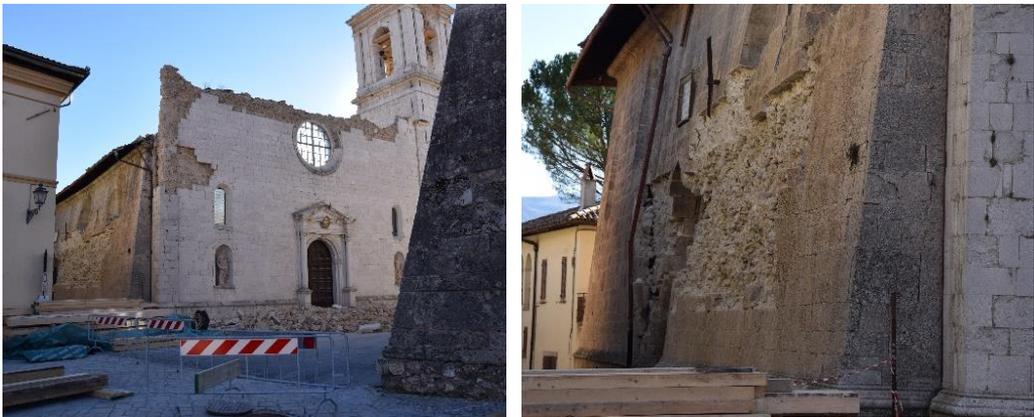
Fig. 50 - Norcia (PG), Concattedrale di S. M. Argentea (A. Giannantoni 2016)

Fra le chiese più importanti di Norcia si annovera la Concattedrale di Santa Maria Argentea. Verrà diffusamente studiata nel capitolo 6, dove verranno considerati gli effetti dei presidi moderni sul comportamento strutturale. In questa sede si vuole descrivere il macro dissesto relativo al collasso del timpano e della copertura, evidenziando come lo sperone settecentesco posto nel lato nord-est abbia efficacemente contrastato il ribaltamento della parete. L'immagine a destra ci mostra con chiarezza la zona compressa della speronatura, a dimostrazione dell'avvenuto funzionamento del presidio.

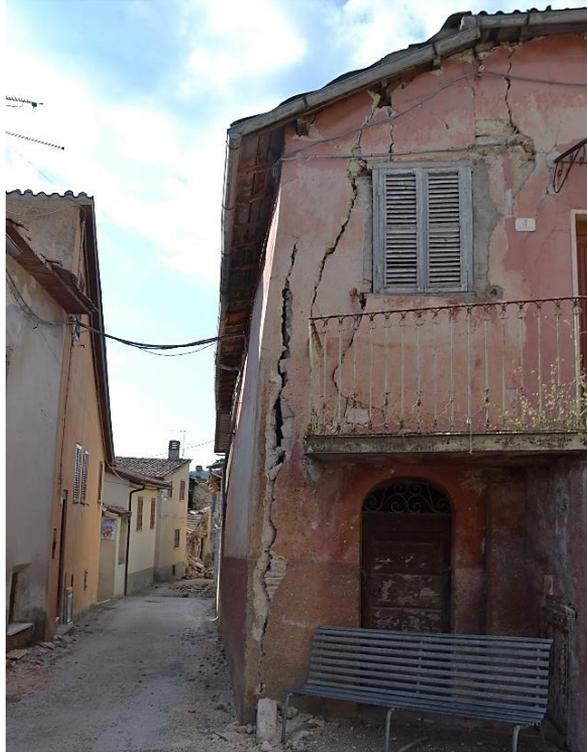
Fig. 51 - San Pellegrino di Norcia (PG). Effetti sull'edilizia storica di base (A. Giannantoni 2016)

La scarsissima qualità muraria con la presenza di un doppio paramento è ciò che emerge dall'osservazione della fig. 51, scattata dopo il sisma del 2016 a San Pellegrino di Norcia (PG). La debolezza presente ha generato crisi per compressione della muratura con evidente pressoflessione del paramento esterno. È questo un altro esempio di fabbricato dove le ristrutturazioni hanno mirato, dal punto di vista strutturale, al solo riefficientamento degli orizzontamenti, spesso aumentandone sensibilmente la massa e favorendo l'insorgere dei fenomeni mostrati. Anche in questo caso la gerarchia del dissesto viene sfavorevolmente mutata da interventi moderni, riducendo il moltiplicatore di collasso dei cinematici derivanti dalla scarsa qualità muraria e ponendo gli stessi nel primo ordine della scala gerarchica (rif. cap. 5).

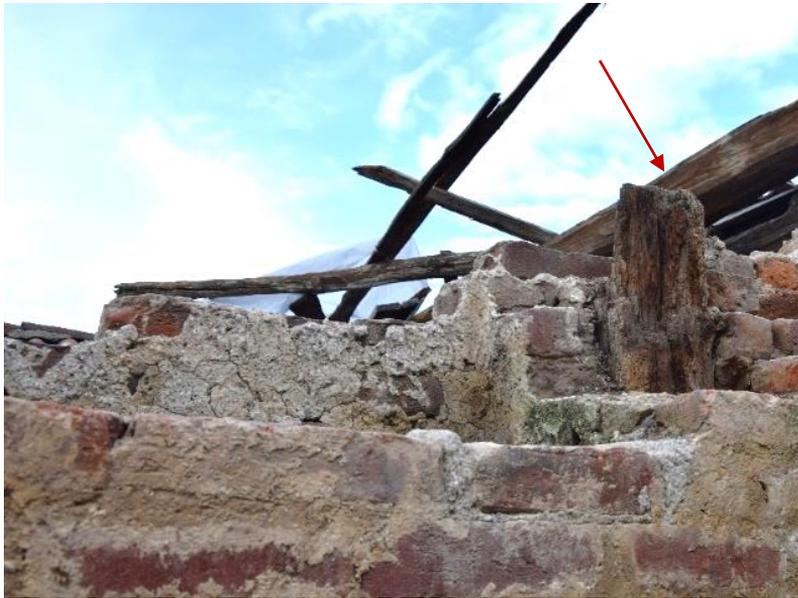
Fig. 52 – Castello Visconteo di Cusago (MI): con la freccia in rosso si indica un elemento ligneo verticale di rinforzo posizionato a lato di un condotto (A. Giannantoni 2020)

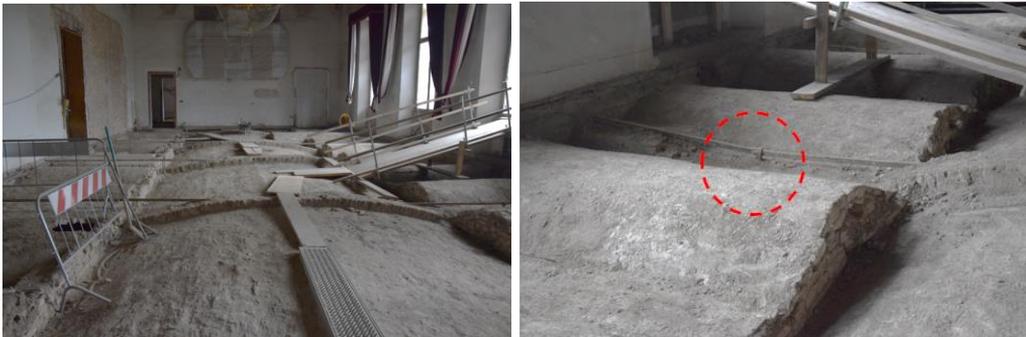
Fig. 55 - Palazzo Massari, Salone d'Onore, estradosso della volta (A. Giannantoni 2018)

La necessità di eliminare o ridurre la spinta di strutture curve ha accompagnato l'uso dell'arco fin dalle origini. Naturalmente si percepiva il fenomeno limitatamente alle spinte statiche. Comunemente si operava inserendo catene orizzontali a vista o speroni murari, ma già in epoca bizantina e, più avanti, in quella rinascimentale, si erano diffusi sistemi di ancoraggio nascosti all'interno della muratura, costituiti da un sistema intelaiato di aste compresse e tese definibile come arco 'imbracato'.

Il Breymann illustra tale sistema di ancoraggio come costituito da aste verticali collegate al tirante superiore tramite saette, geometria necessaria per elidere le spinte orizzontali dell'arco. Suggerisce inoltre l'utilizzo di ferri con profilo a doppio T o a C soprattutto nelle costruzioni più importanti per facilitare la messa in opera, specificando che i diversi pezzi dovevano essere collegati non con saldatura ma mediante viti¹⁶⁸.

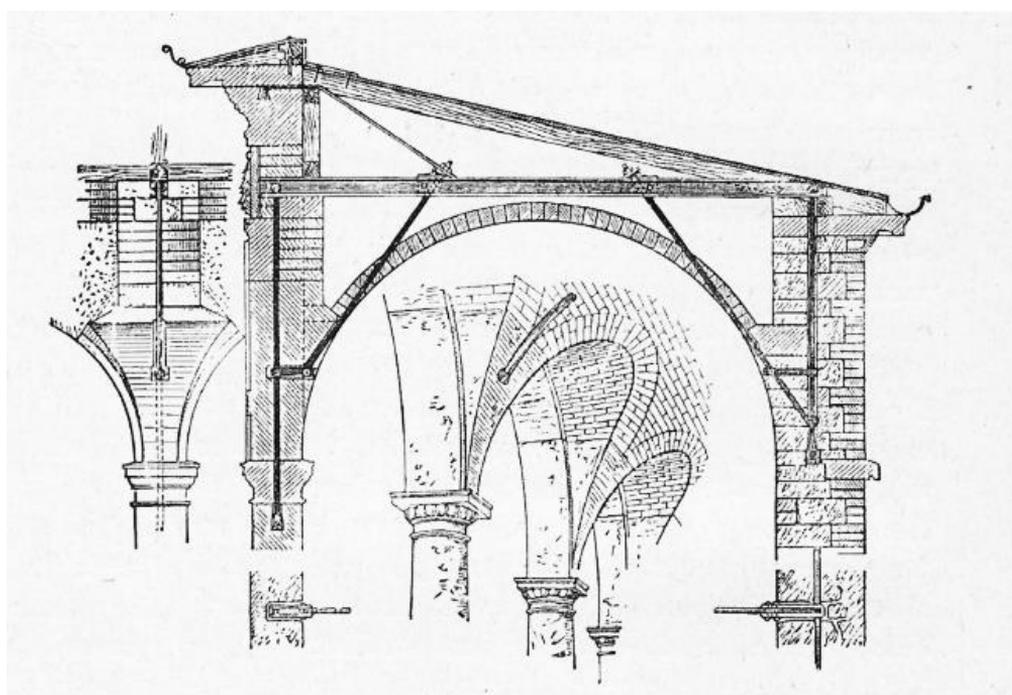
Fig. 57 - Rappresentazione del sistema di ancoraggio delle volte del portico di Karlsruhe (*Ibidem*)

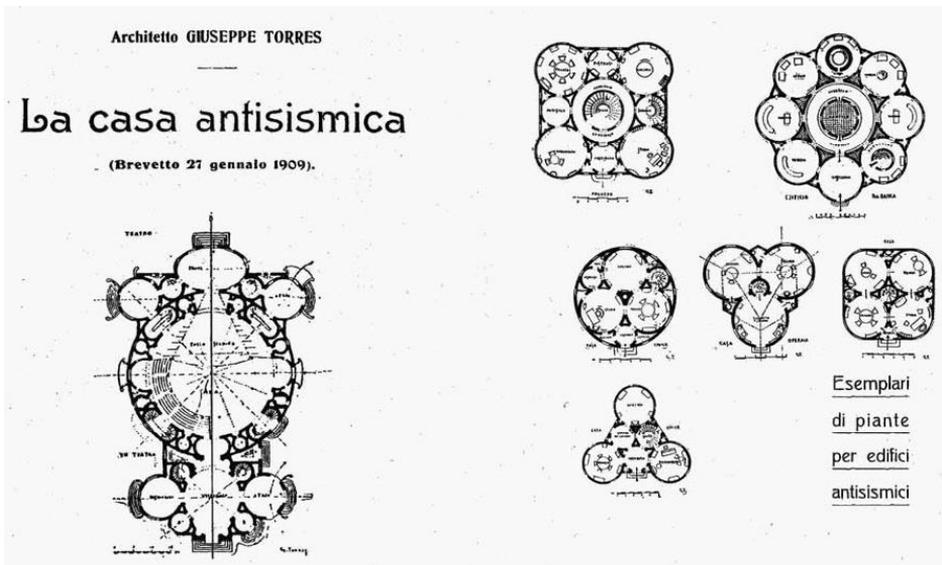
Fig. 58 – Proposta di case antisismiche con pianta circolare (TORRES 1909)

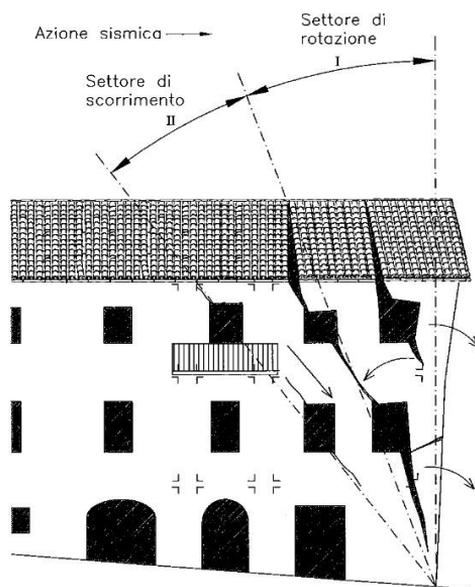
Fig. 62 - Meccanismo di danno di testata di un aggregato edilizio (CANGI 2006, p. 39)

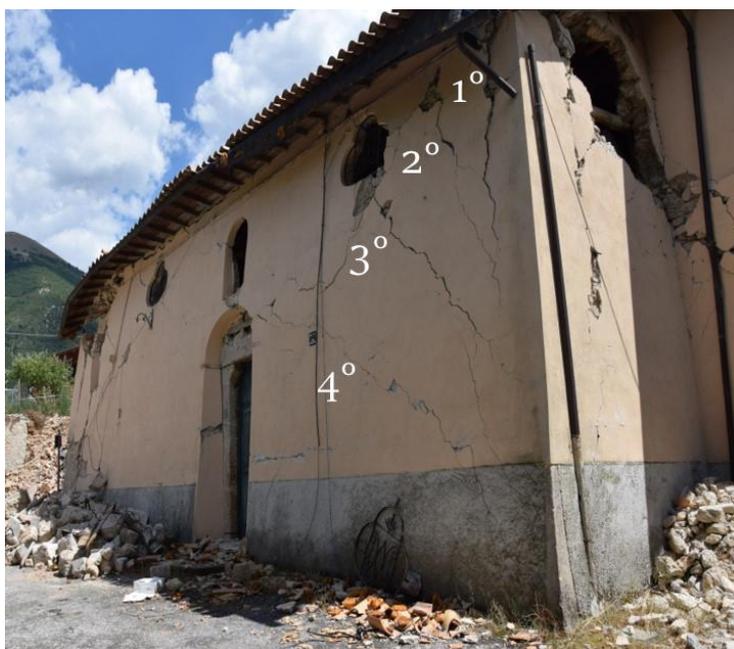
Fig. 68 - Chiesa di S. Pellegrino, Norcia (PG). Evidenza di catena cinematica gerarchizzata (A. Giannantoni 2016)

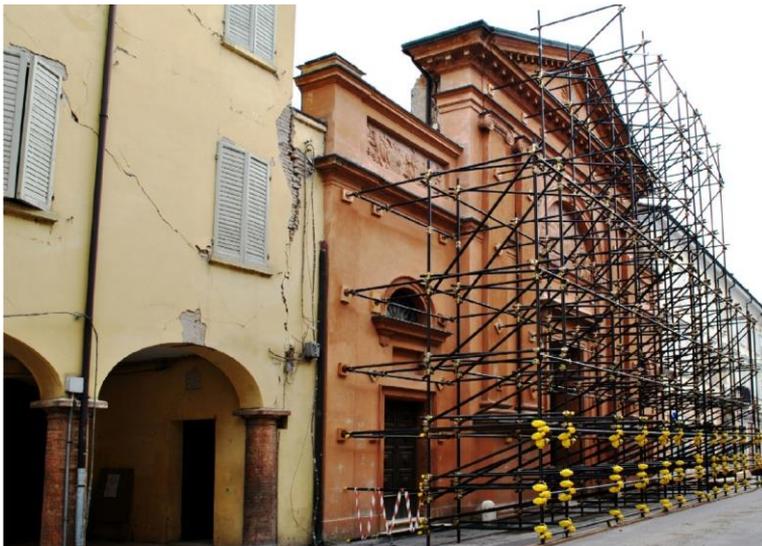
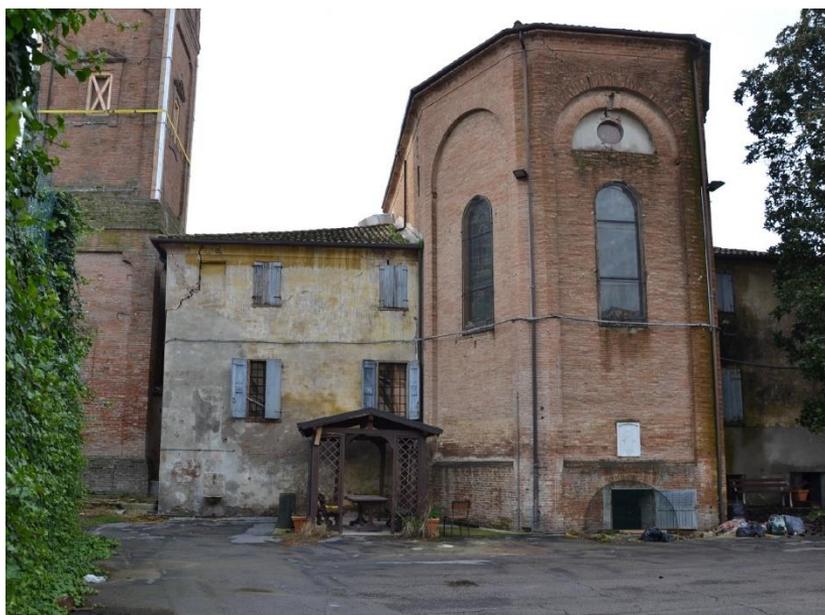
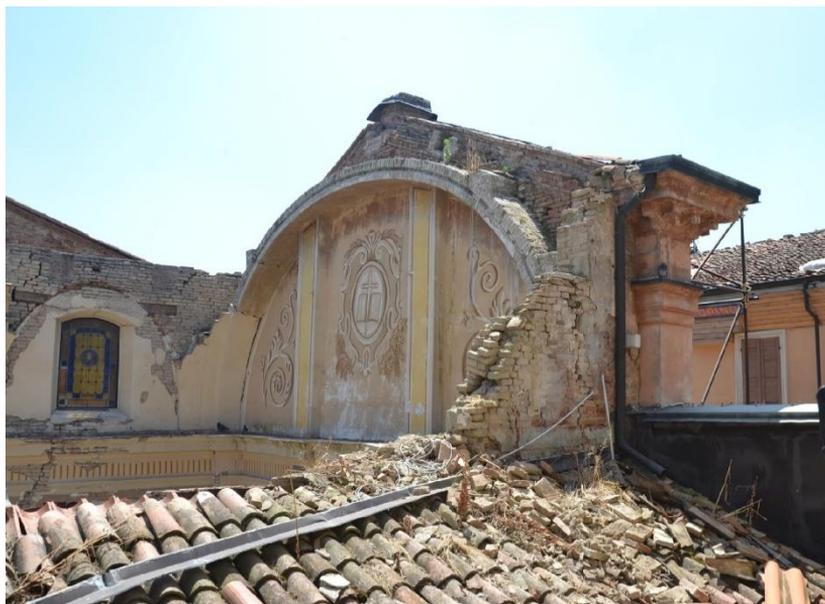
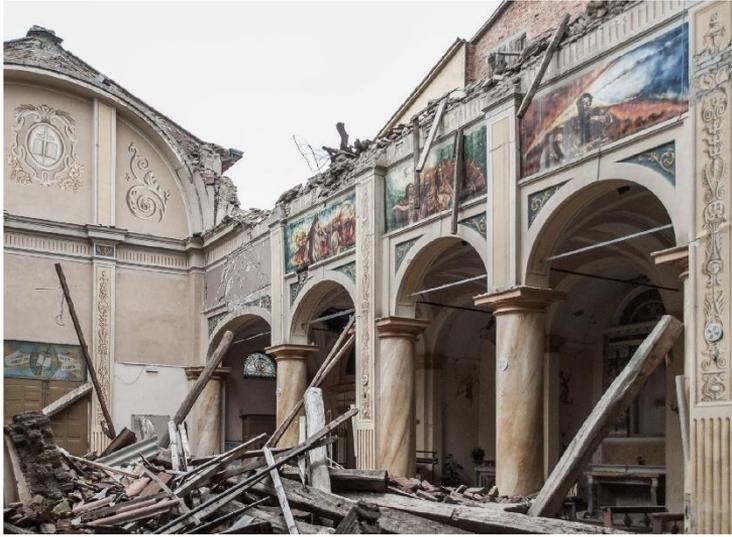
Fig. 69 - Facciata della chiesa di San Paolo a Concordia sulla Secchia (MO) puntellata in seguito alla messa in sicurezza (A. Giannantoni 2013)

Fig. 71 - San Paolo a Concordia sulla Secchia (MO), vista dell'abside (A. Giannantoni 2013)

Fig. 72 - San Paolo a Concordia sulla Secchia (MO), controfacciata (A. Giannantoni 2013)

Fig. 74 - San Paolo a Concordia sulla Secchia (MO), navata centrale (A. Giannantoni 2013)

Come si osserva dalle immagini, il danno riscontrabile nella fabbrica è esteso, con il crollo totale delle coperture della navata centrale. È possibile descrivere la dinamica del collasso attraverso l'approfondimento del livello della conoscenza, applicando l'analisi evolutiva del dissesto (A.E.D.).

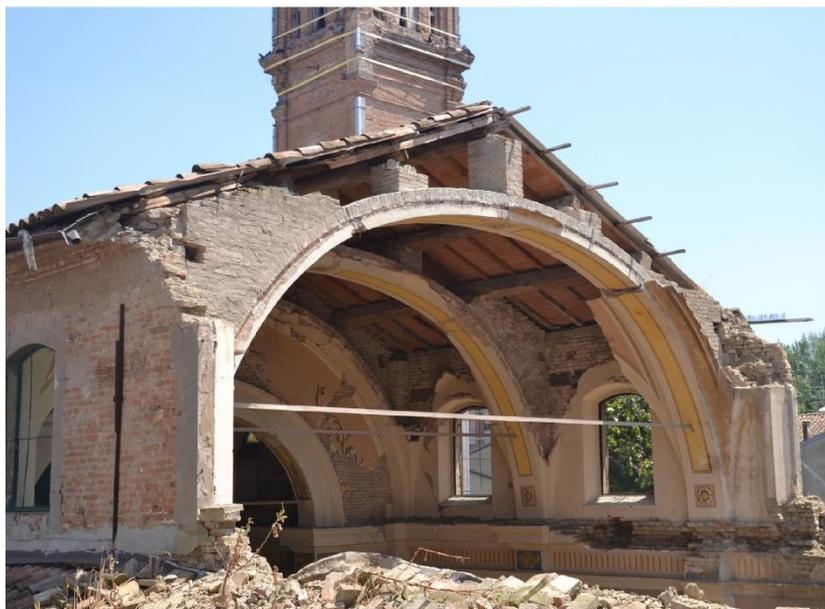
Fig. 70 - San Paolo a Concordia sulla Secchia (MO), cerniere plastiche nell'intradosso e nell'estradosso dell'arco (A. Giannantoni 2013)

Il ribaltamento delle porzioni murarie sommitali della navata centrale ha innescato, nelle adiacenti volte a crociera delle navate laterali, un distacco delle volte dagli archi e un cinematismo a quattro cerniere delle diagonali, con la rotazione del piedritto della cappella laterale intorno alla base. Il fenomeno è dovuto allo spostamento della diagonale, impresso dal precedente ribaltamento, che ha determinato la deviazione della curva delle pressioni all'interno dell'elemento causandone le fessurazioni in prossimità della formazione delle cerniere plastiche.

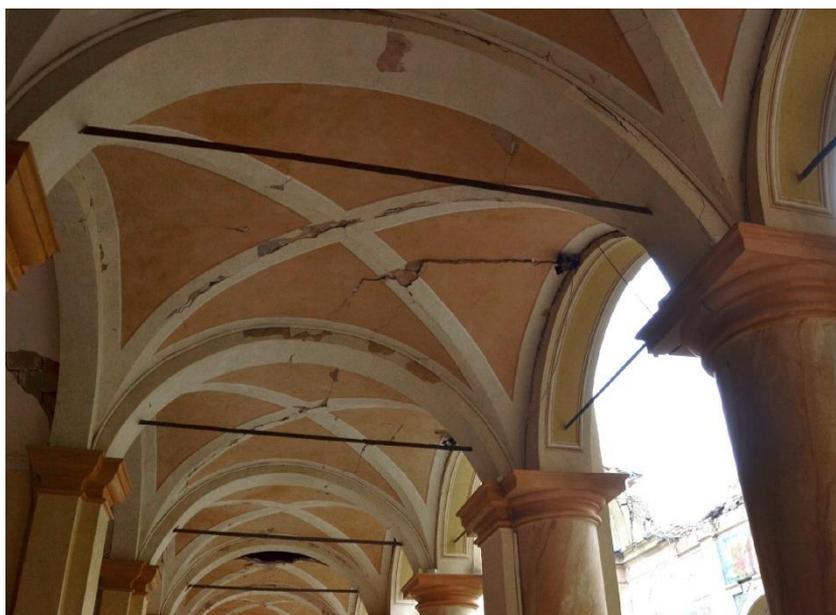
Fig. 73 - San Paolo a Concordia sulla Secchia (MO), fessurazione delle volte della navata laterale (A. Giannantoni 2013)
