SAPIENZA
UNIVERSITÀ DI ROMA

Consolidamento delle strutture murarie: analisi critica sull'efficacia dei rinforzi statici in Italia centrale tra fine del XIX e inizio del XX secolo

Dottorato di Ricerca XXXIV ciclo, Sezione C - Restauro

Andrea Giannantoni

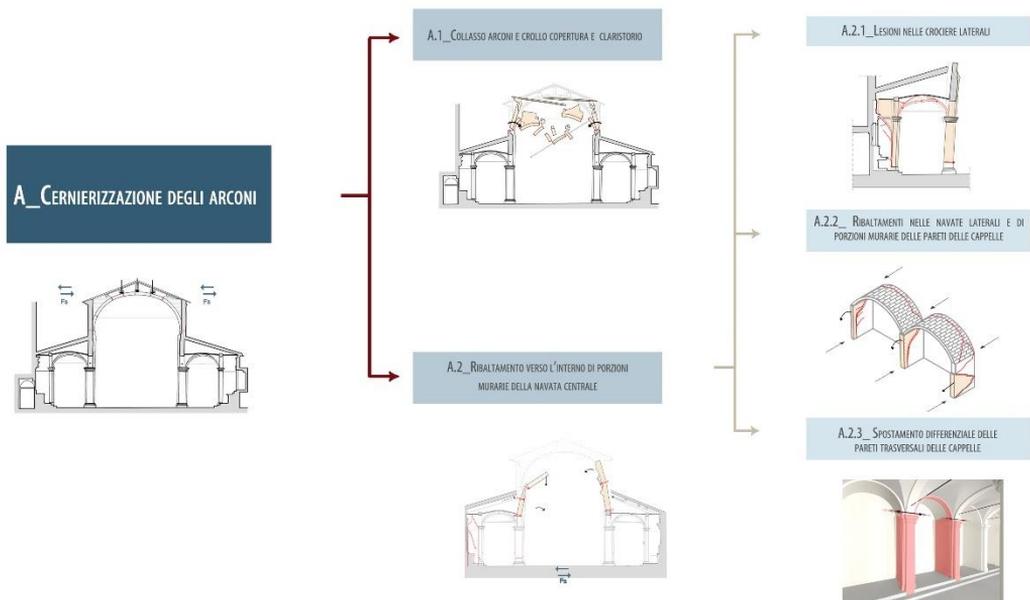
Fig. 75 - Rappresentazione schematica della catena cinematica a più ordini

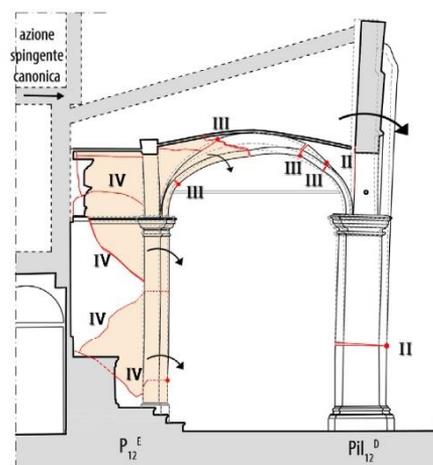
Fig. 79 - III ordine della catena cinematica: meccanismo a quattro cerniere

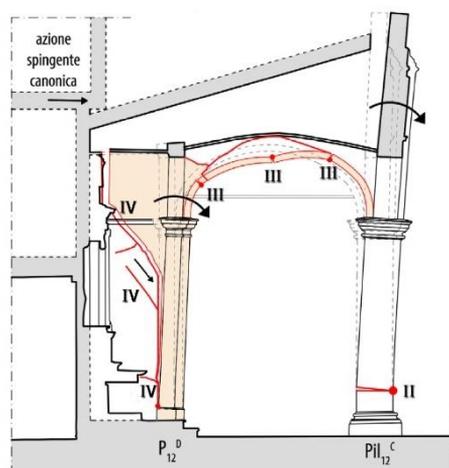
Fig. 80 - IV ordine della catena cinematica: ribaltamento dei piedritti e rottura a taglio delle murature nelle cappelle laterali

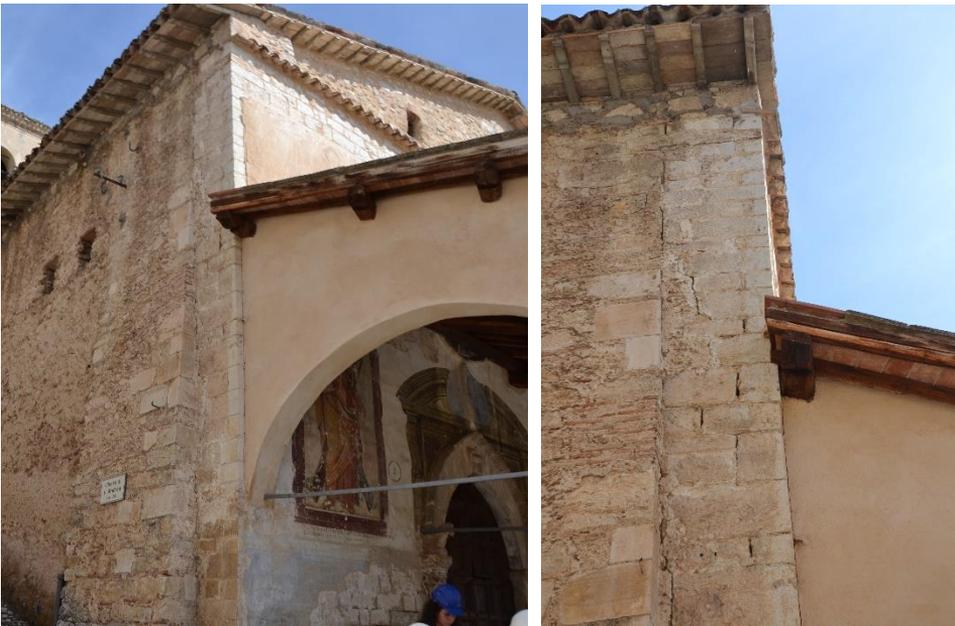
Fig. 81 - Prime lesioni di distacco della facciata e del timpano dall'edificio (A. Giannantoni 16/9/2016)

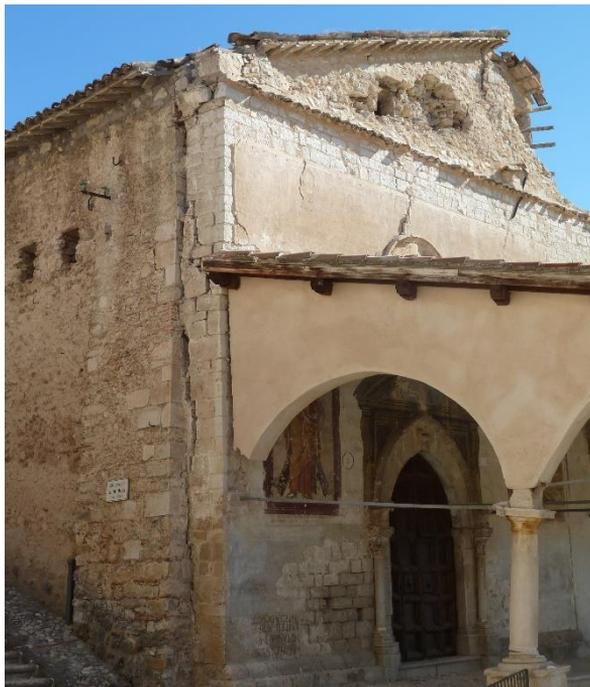
Fig. 82 - Lesioni di distacco della facciata e del timpano dall'edificio (A. Giannantoni 28/10/2016)

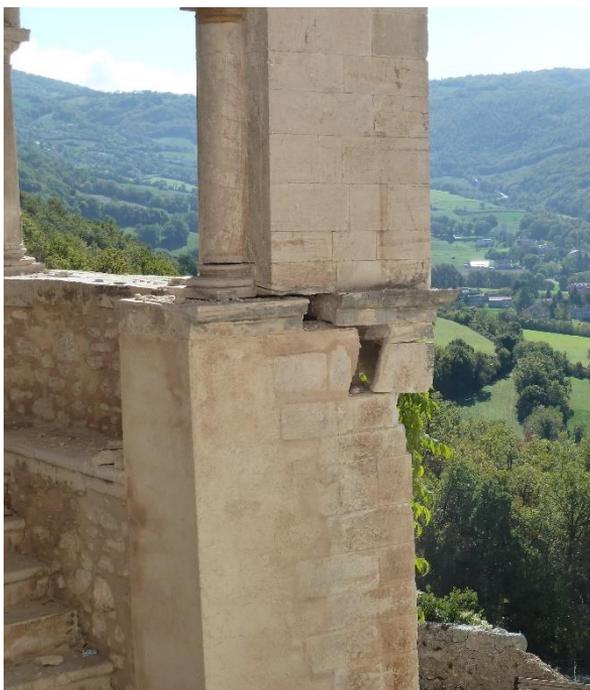
Fig. 83 - Cerniera plastica alla base della colonna del portico (A. Giannantoni 28/10/2016)

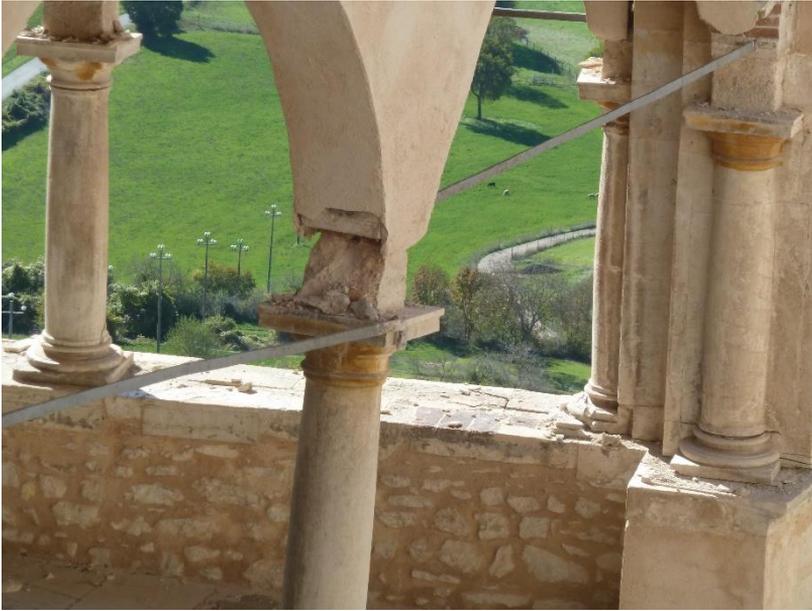
Fig. 84 - Cerniera plastica al livello dell'imposta dell'arco del portico (A. Giannantoni 28/10/2016)

La mancanza di vincoli sommitali ha determinato il verificarsi del meccanismo di ribaltamento del timpano, innescato dall'azione di martellamento della copertura. La formazione della cerniera cilindrica orizzontale a livello di imposta del portico sulla facciata della chiesa ha determinato la rotazione rigida del timpano. Sono visibili lesioni verticali in corrispondenza dell'intersezione muraria con la parete perimetrale, evidenti sintomi che manifestano l'avvenuta attivazione del meccanismo.

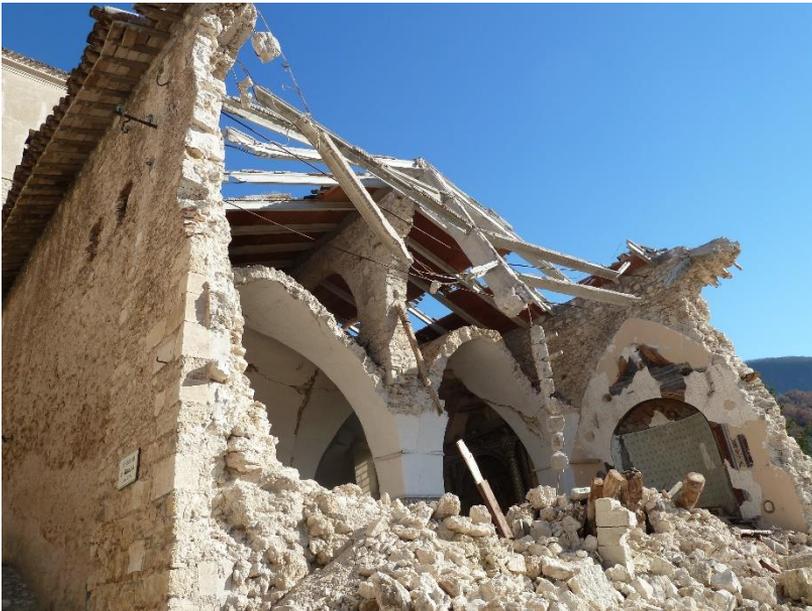
Fig. 85 - Collasso della copertura che era stata sostituita (A. Giannantoni, 28/10/2016)

La copertura, di recente sostituzione (costituita da travetti in c.a.p. collegati alla trave di colmo e cordoli perimetrali in c.a.) e completamente scollegata dalla facciata, ha innescato un fenomeno di martellamento della stessa sul timpano. Il fenomeno si è verificato in seguito all'azione ciclica dell'accelerazione sismica che ha interessato il blocco rigido della copertura. L'urto della trave di colmo e dei cordoli perimetrali ha determinato l'instaurarsi di condizioni di instabilità che si sono manifestate con la rotazione rigida del timpano. Il quadro fessurativo, già presente dopo il 24 agosto e prima di ottobre (fig. 81) testimonia l'innescò di questo cinematismo.

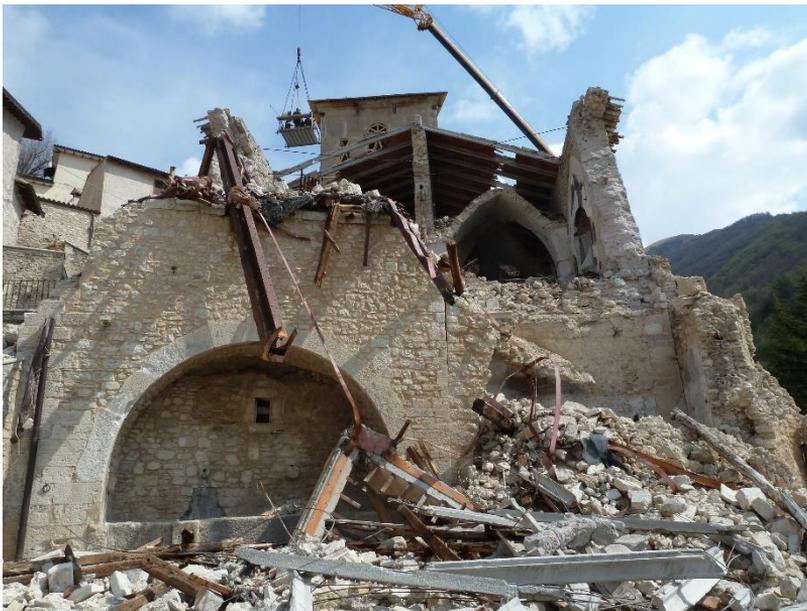
Fig. 86 - Collasso della volta a botte (A. Giannantoni 28/10/2016)

Già dal 24 agosto il portico presentava un esteso quadro fessurativo che interessava le volte. Le lesioni di distacco delle strutture interne del muro di facciata erano considerabili come dissesti dovuti alla spinta non contrastata delle volte in pietra sui paramenti murari esterni. Il ribaltamento della facciata dell'edificio, in seguito all'accelerazione sismica e la conseguente diminuzione della sezione di appoggio della volta, ha determinato la formazione, intorno ai piedritti della controfacciata, di un meccanismo a quattro cerniere, che ha portato al collasso della prima campata.

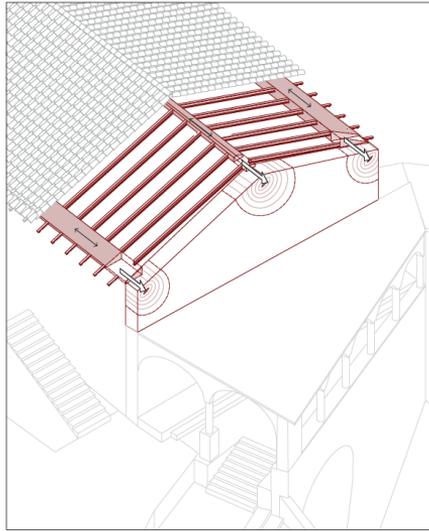
Fig. 87 - I ordine della catena cinematica, martellamento della trave di colmo sul timpano

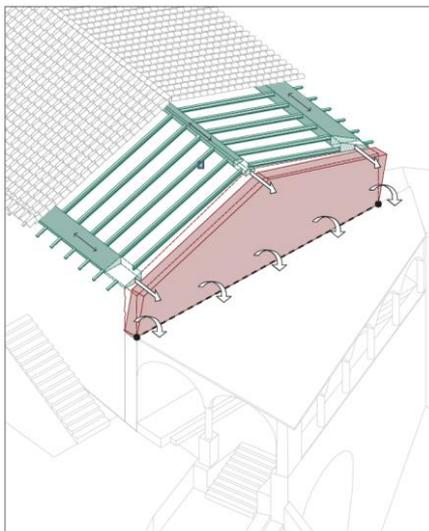
Fig. 88 - II ordine della catena cinematica, ribaltamento del timpano

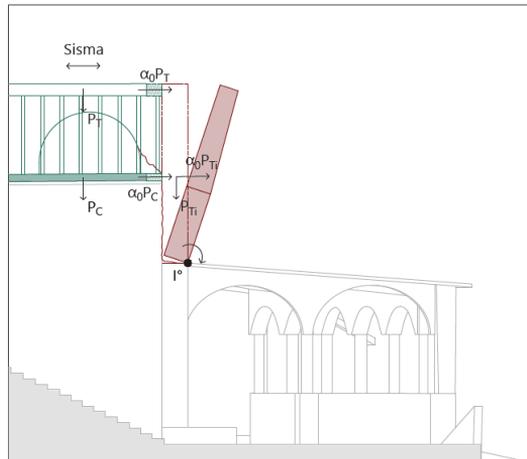
Fig. 89 - III ordine della catena cinematica, lesione diagonale del pilastro di facciata

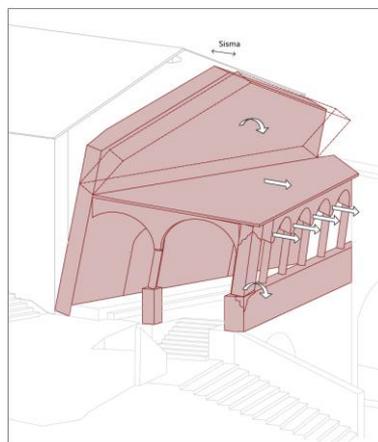
Fig. 90 - IV ordine della catena cinematica, ribaltamento di facciata e portico

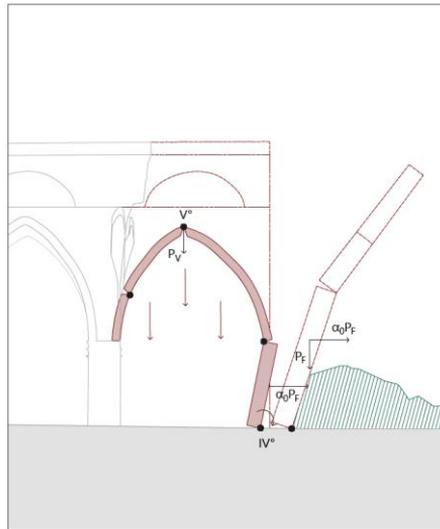
Fig. 93 – VII ordine della catena cinematica, collasso delle volte della prima campata

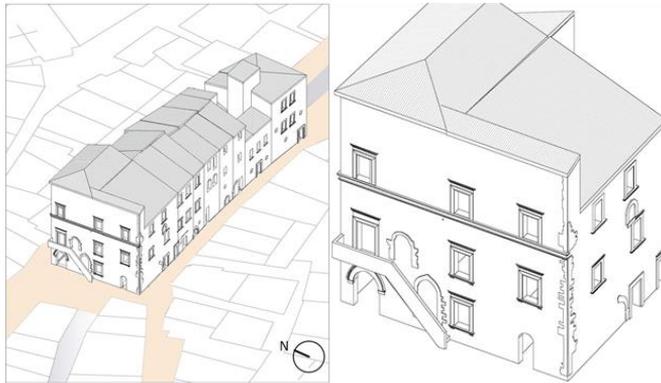
Fig. 103 - Seconda configurazione architettonica

Nel 1477 vennero incendiati sia il Palazzo dei Priori che l'archivio in esso conservato, in seguito a disordini cittadini. La struttura venne ricostruita pochi anni più tardi: già nel 1479 era stata realizzata una scala esterna di collegamento del primo piano, e murata la volta dell'attuale archivio del pianterreno; nel 1482 i Cinque Priori incaricarono poi l'architetto Bartolomeo da Camerino di ricostruire i primi due piani e uniformare i prospetti, in stile rinascimentale. Vennero inoltre sopraelevate le facciate sud e ovest, nel tentativo di renderle simmetriche. È a questo momento che si possono ricondurre le aperture modanate di tutti i prospetti. Tali interventi sono testimoniati dalla targa fatta inserire dai Priori nel cantonale destro del fronte ovest, che conserva la data 1482.

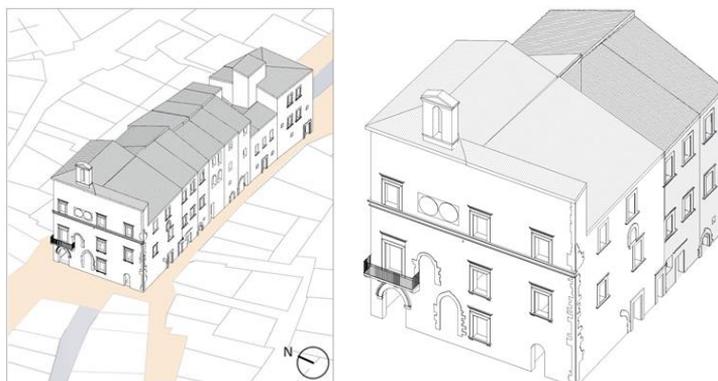
Fig. 104 - Terza configurazione architettonica

Un'epigrafe marmorea sul prospetto principale testimonia un restauro avvenuto nel 1866 per volontà del sindaco di Visso G. B. Gaola Antinori. A questo momento si possono presumibilmente ricondurre l'inserimento degli orologi in facciata e del campanile a vela in sommità, utilizzato per simboleggiare la proprietà ecclesiastica del palazzo precedente alla definitiva annessione allo Stato unitario. Venne inoltre rimossa la scala esterna, liberando la vista dell'antico portale ogivale d'ingresso¹⁸⁹.

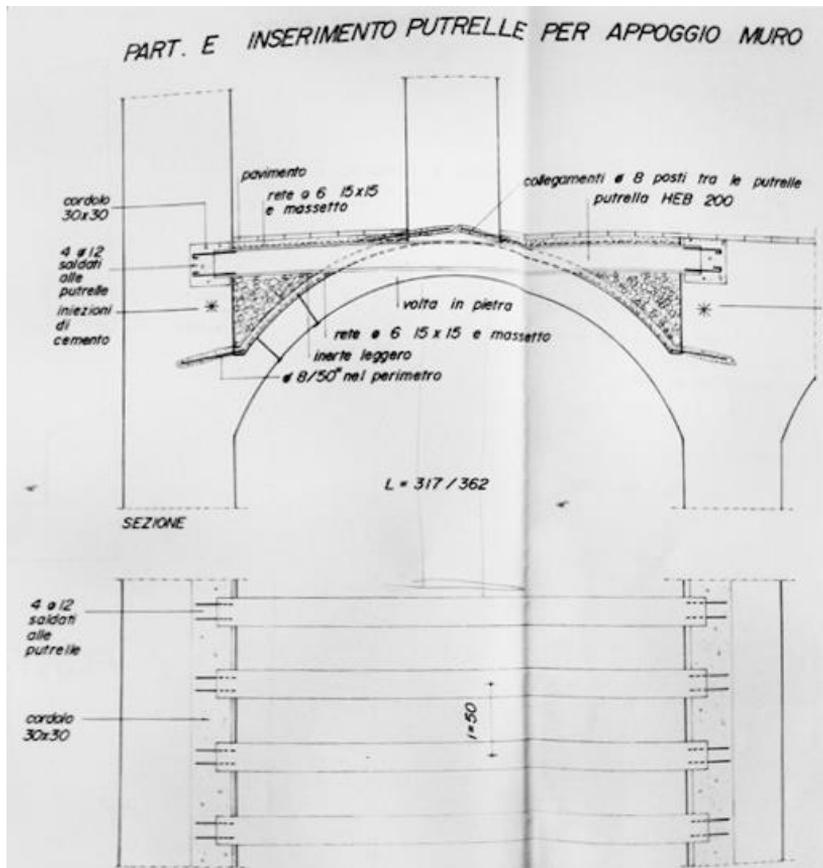
Fig. 119 - Progetto di consolidamento della volta a botte (Archivio dei beni architettonici e paesaggistici della Soprintendenza Archeologica belle arti e paesaggio delle Marche, Ancona)

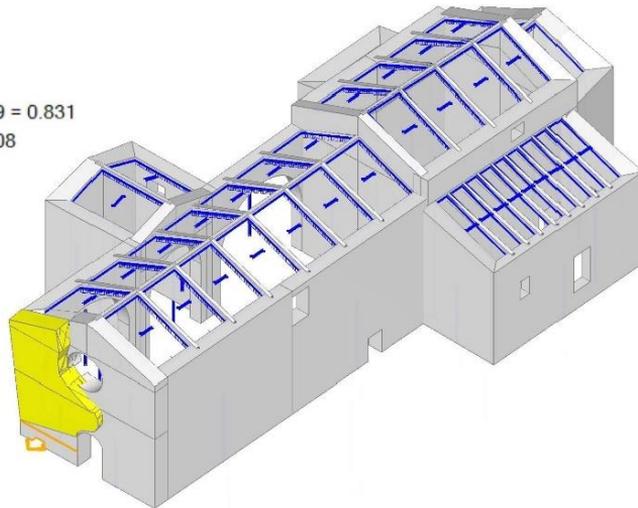
Fig. 147 - Rappresentazione tridimensionale del ribaltamento della facciata

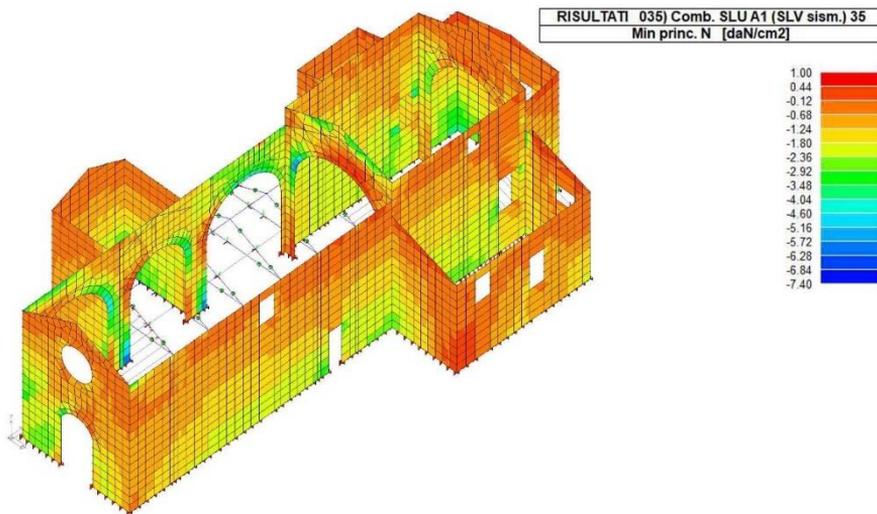
Fig. 154 - Rappresentazione delle tensioni principali di compressione in analisi dinamica con accelerazione in direzione longitudinale

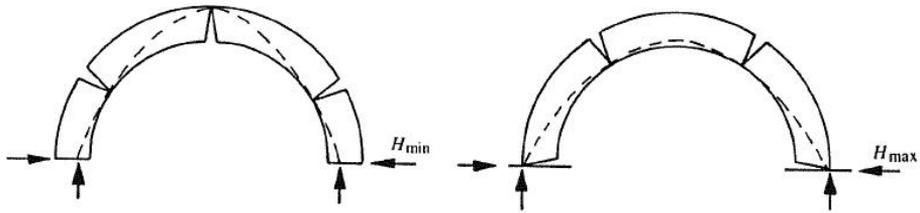
Fig. 155 - Curve limite di equilibrio dell'arco in caso di carichi verticali (HEYMAN 2014)

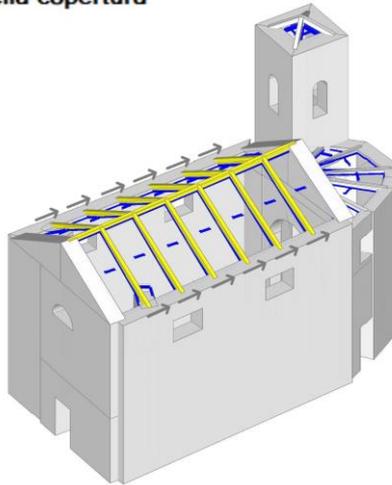
Fig. 167 - Rappresentazione delle forze sismiche di taglio che si generano tra l'orditura lignea ed i paramenti laterali della navata prima della messa in opera degli interventi moderni

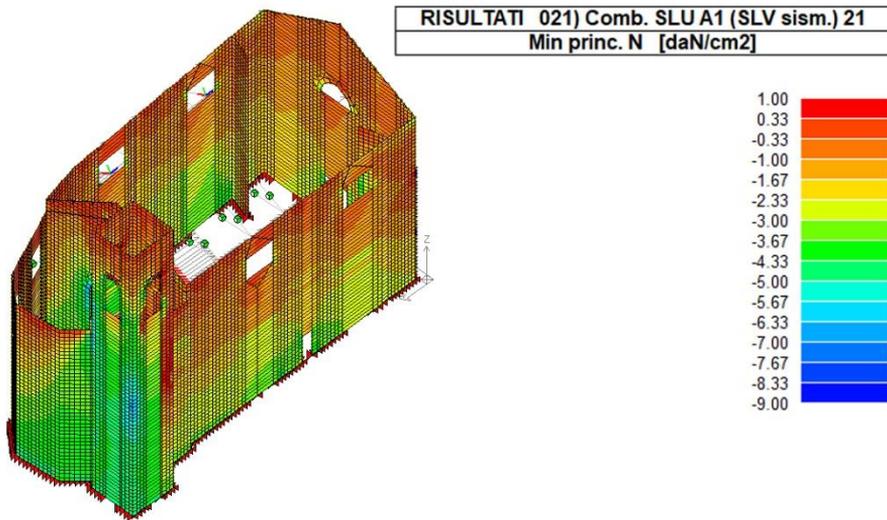
Fig. 183 - Rappresentazione delle tensioni principali di compressione in analisi dinamica con accelerazione in direzione longitudinale

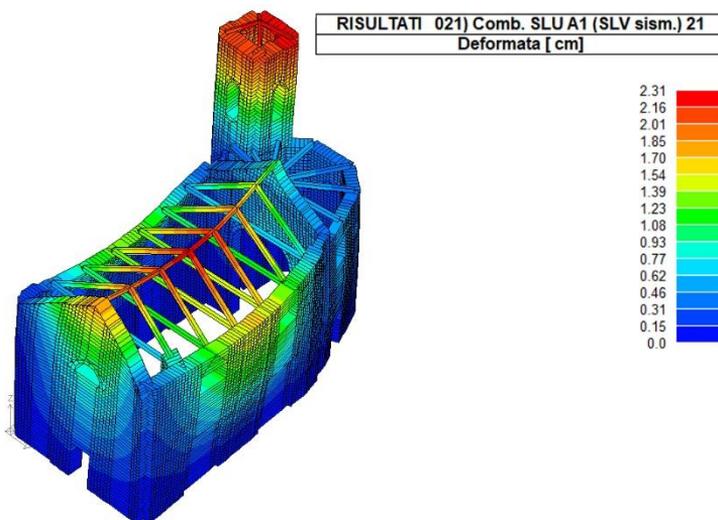
Fig. 184 - Rappresentazione delle deformazioni in combinazione dinamica dei carichi con componente prevalente del sisma in direzione longitudinale

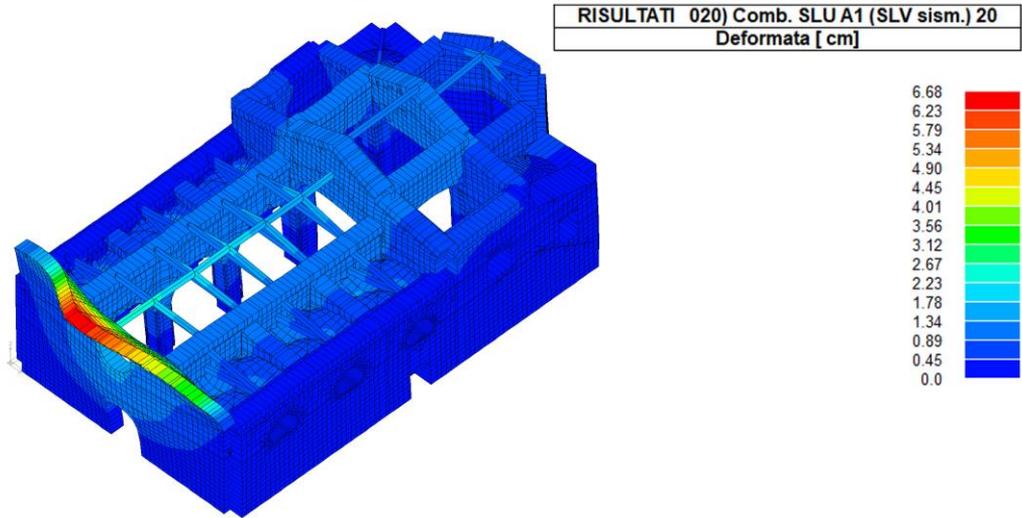
Fig. 224 - Rappresentazione delle deformazioni in combinazione dinamica dei carichi con componente prevalente del sisma in direzione longitudinale

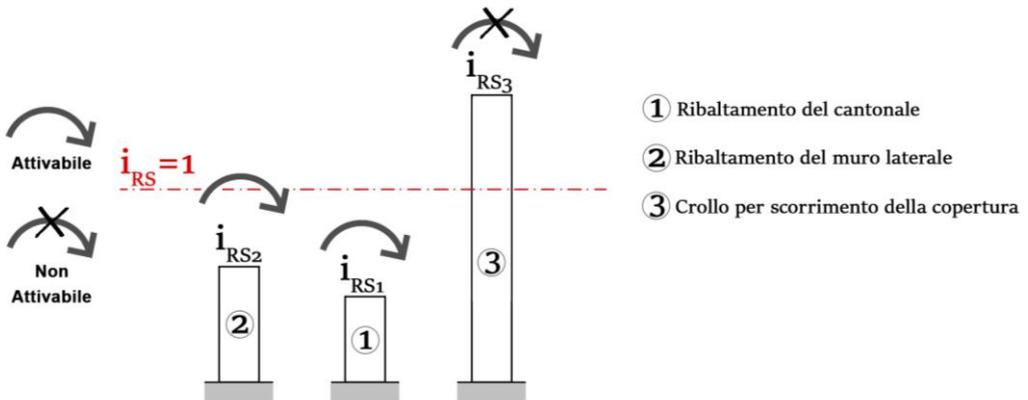
Fig. 225 - Moltiplicatori di collasso dei meccanismi della fabbrica secondo l'analisi delle parti (analisi cinematica classica)

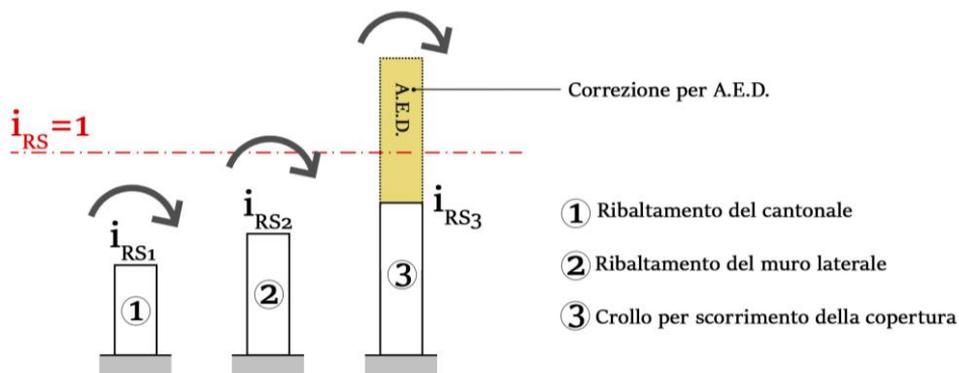
Fig. 226 - Moltiplicatori di collasso corretti dall'applicazione dell'Analisi Evolutiva del Dissesto (relazione fra le parti)

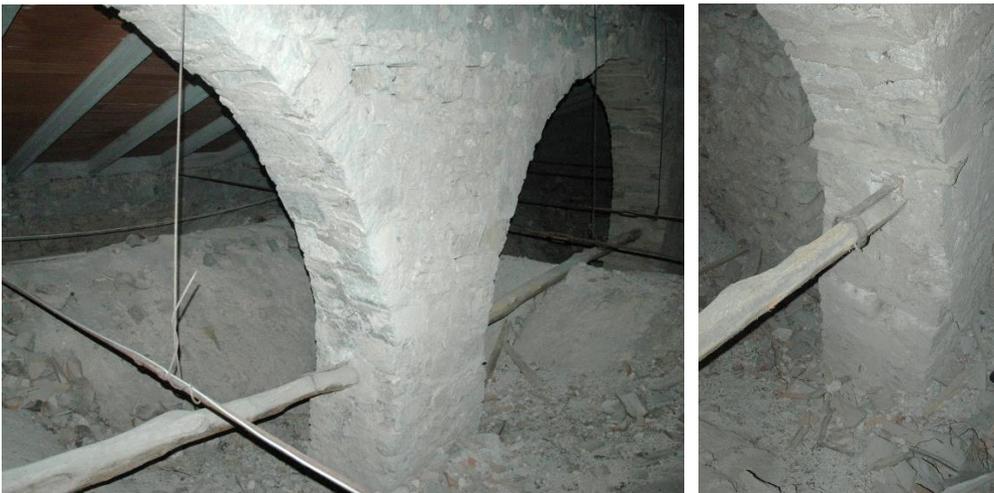
Fig. 228 - Campi di Norcia (PG), chiesa di S. Andrea, catena lignea (Foto A. Giannantoni, 2016)

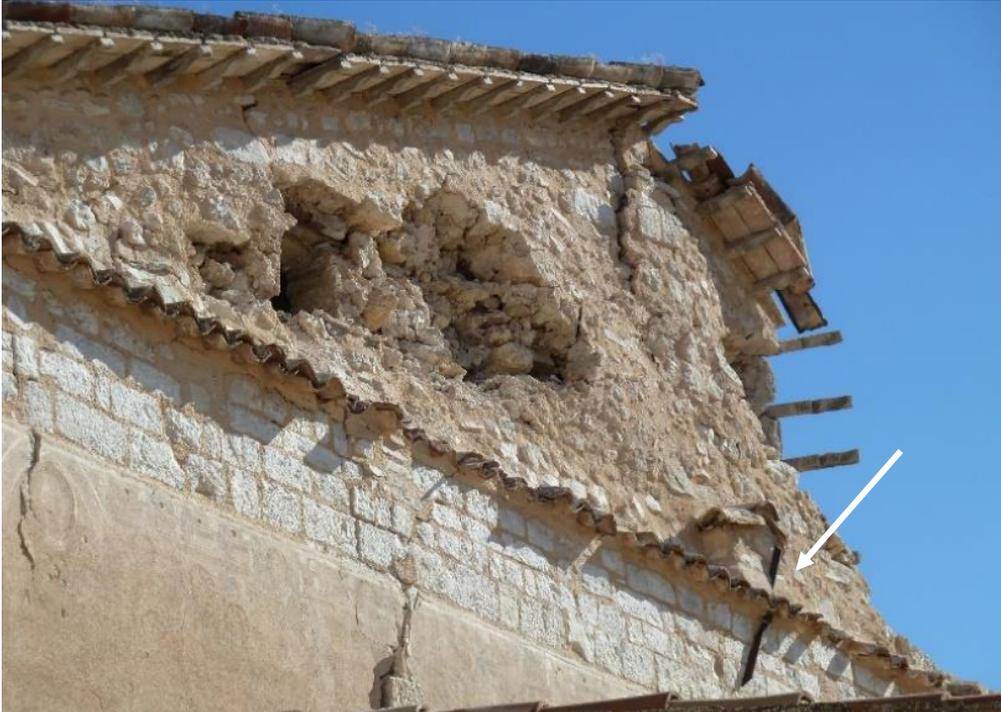
Fig. 229 - Campi di Norcia (PG), chiesa di S. Andrea, capochiave della catena lignea (Foto A. Giannantoni 2016)

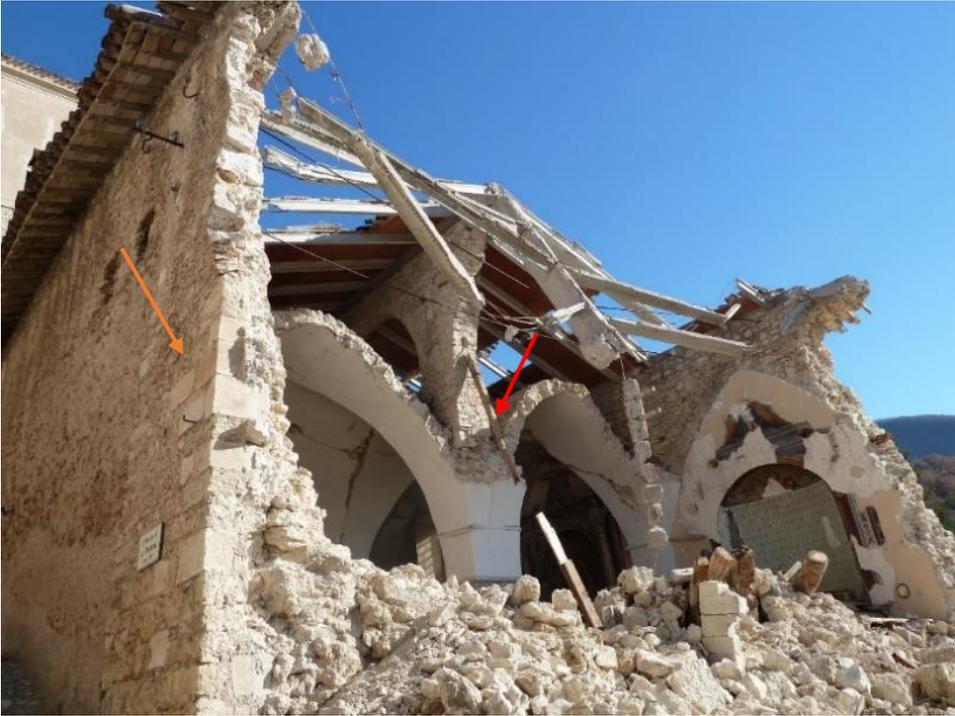
Fig. 230 - Campi di Norcia (PG), chiesa di S. Andrea, catena lignea tranciata e sperone murario (Foto A. Giannantoni, 2016)

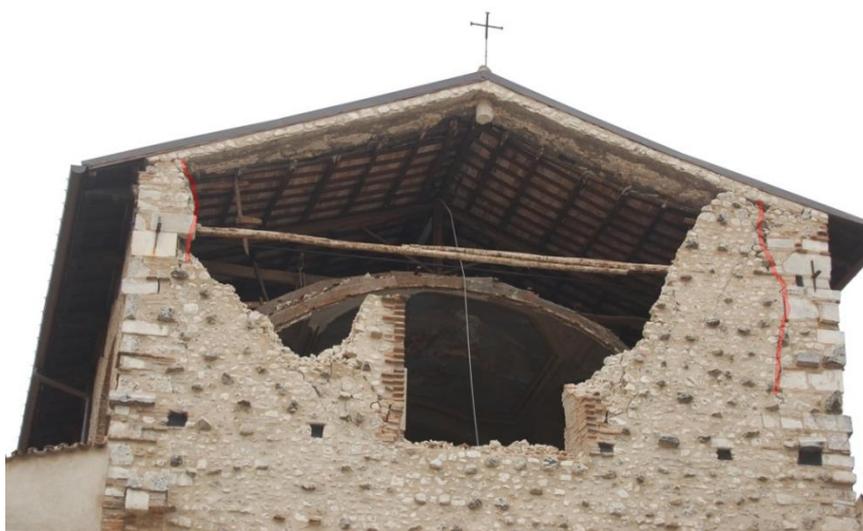
Fig. 232 - L'Aquila, basilica di San Giuseppe Artigiano (A. Giannantoni 2009)

L'immagine della facciata della Basilica di San Giuseppe Artigiano a L'Aquila, appena dopo il sisma del 2009, mostra come sia rimasta sufficiente capacità residua dell'incatenamento ligneo per impedire il ribaltamento delle pareti laterali, come accaduto alla chiesa di Pertosa (fig. 231).

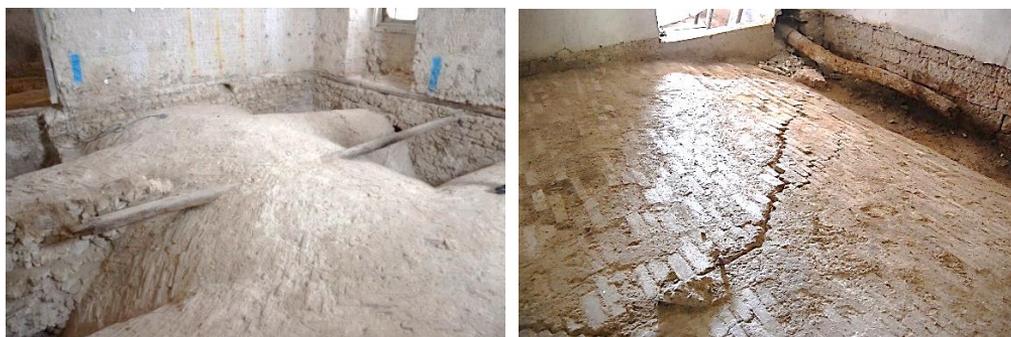
Fig. 233 - Palazzo Dragonetti, L'Aquila, 2018, a sinistra; Palazzo Comunale, Foligno, 2008, a destra (A. Giannantoni)

Incatenare il fabbricato per opporsi ai fenomeni instabilizzanti è uso ricorrente nei secoli. Naturalmente le problematiche legate alla conservazione spesso rendono inefficaci tali rimedi.

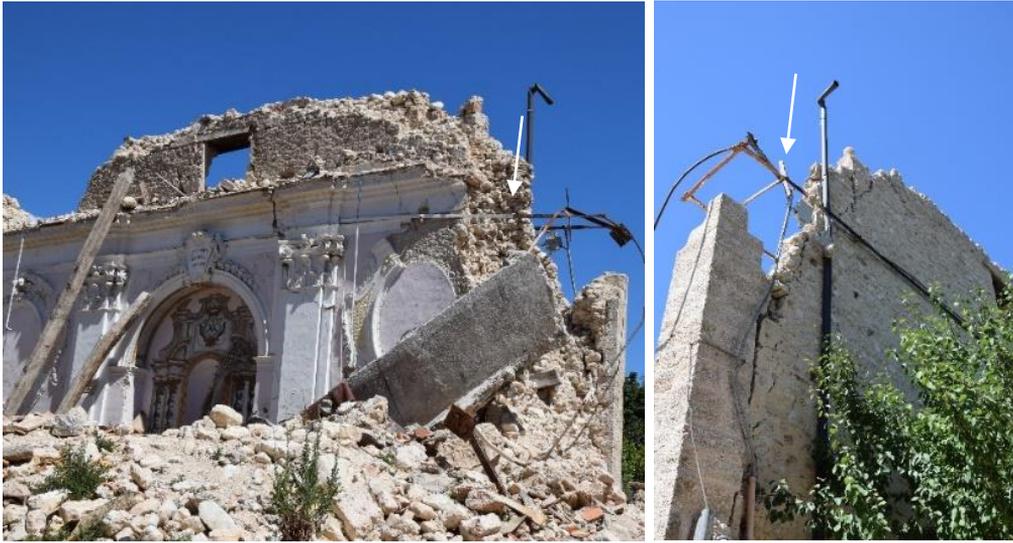
Fig. 236 - La chiesa del SS.mo Crocifisso a dopo il terremoto del 2016 (A. Giannantoni, 2016)

Dopo il terremoto del 1859 la chiesa era danneggiata e necessitava di ricostruzioni in facciata e nei muri laterali con l'inserimento di catene oltre a lavori di rinzeppatura delle volte della sagrestia. Negli anni Ottanta l'edificio fu sottoposto a pesanti lavori di consolidamento, con la sostituzione integrale della copertura lignea con una nuova in laterocemento poggiante su robustissime cordolature di calcestruzzo armato.

Come si vede dalla fig. 236 il collasso è totale (murature e copertura). Le catene ottocentesche, evidenziate con le frecce in bianco, non hanno partecipato all'evoluzione del dissesto (pur essendo integre ed efficienti) perché la muratura si è di fatto disgregata sotto l'azione delle grandi e rigide masse della copertura e dei cordoli.

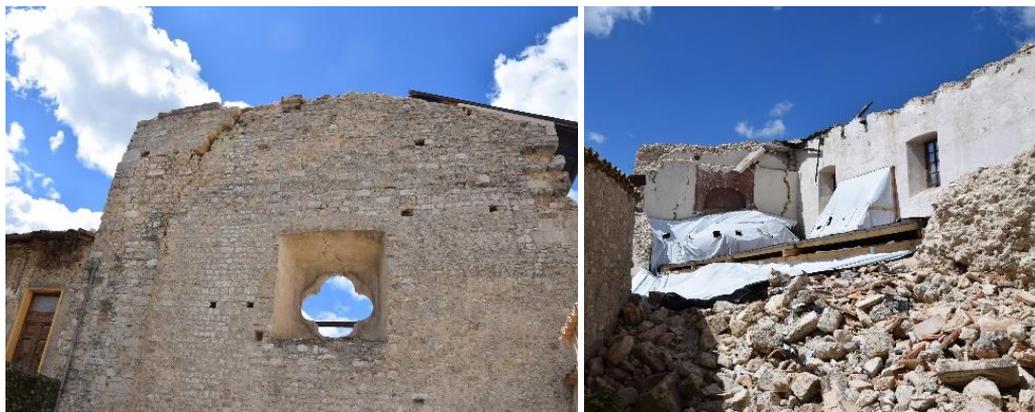
Fig. 238 - La chiesa di Sant’Agostino dopo il terremoto del 2016 (A. Giannantoni, 2016)

L’osservazione del danno è perfettamente sovrapponibile con quella del caso precedente. Qui le cordolature di calcestruzzo avevano dimensioni minori e hanno seguito il crollo della copertura, rimanendo ad essa solidale e rendendo il suo collasso complessivo. È interessante notare come la speronatura d’angolo della parete di fondo (immagine a sinistra della fig. n. 238) abbia preservato il collasso.

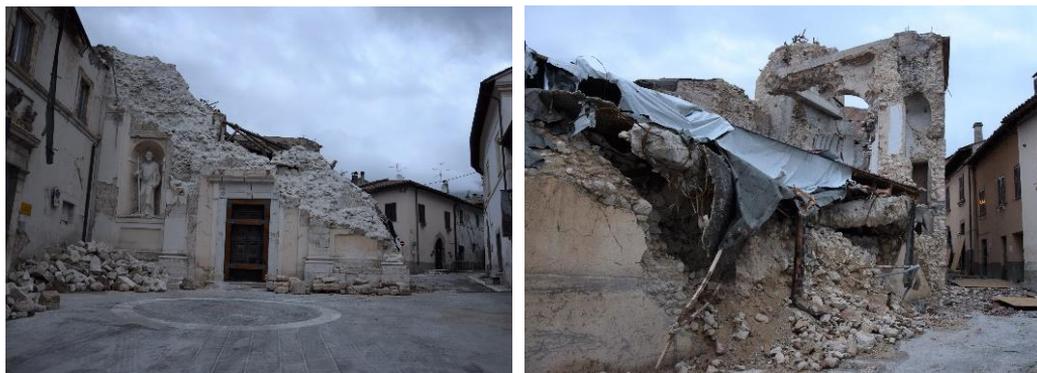
Fig. 240 - La chiesa della SS.ma Addolorata dopo il terremoto del 2016 (A. Giannantoni, 2016)

Gli interventi degli anni Ottanta del Novecento hanno comportato la sostituzione integrale delle coperture, realizzate in legno con sovrastante soletta in cemento armato per l'aula e in laterocemento su muricci per la zona del Presbiterio e del Catino absidale. In questa ultima porzione le cordolature in cemento armato inserite, alte oltre un metro, cingevano la sommità delle murature. Nessun presidio fra quelli inseriti dopo il 1859 è giunto ad oggi. Durante i lavori le catene lignee sommitali furono sostituite dalle cordolature e il campanile con le "fasciature di ferro" fu rinforzato con una canna interna in calcestruzzo armato fino alla base della cella campanaria. Il maggiore difetto indotto dagli interventi recenti è stato quello di non considerare affatto la complessità dell'assetto strutturale della struttura, irregolare come rigidzze e con interferenze considerevoli date dagli edifici addossati. La configurazione ottocentesca non metteva in relazione strutturale di continuità le murature, cosa che invece è accaduta con le possenti cordolature in cemento armato. La fabbrica è così diventata fortemente eccentrica ed il sisma ha innescato un cinematismo primario globale rototraslazionale che ha poi attivato tutti gli altri (ribaltamento dell'angolo sinistro, ribaltamento della parete laterale sinistra, crollo della copertura monolitica, disgregazione dell'arco trionfale). L'aver poi irrigidito (oltretutto parzialmente) il fusto del campanile ha poi annullato del tutto l'azione di confinamento delle catene metalliche ottocentesche, provocando il crollo per taglio della parte sommitale della torre campanaria.

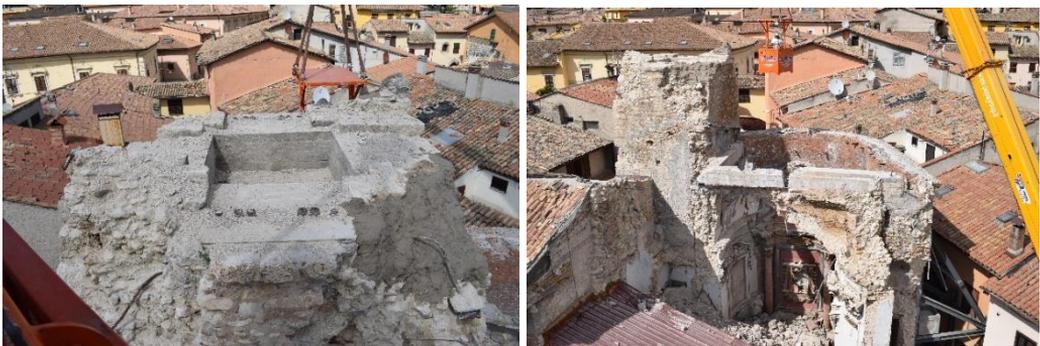
Fig. 241 - Chiesa Dell'Addolorata, Norcia (PG) a sinistra base della cella campanaria con all'interno le pareti in cemento armato, a destra vista della zona Presbiteriale e del Campanile. (A. Giannantoni 2018)

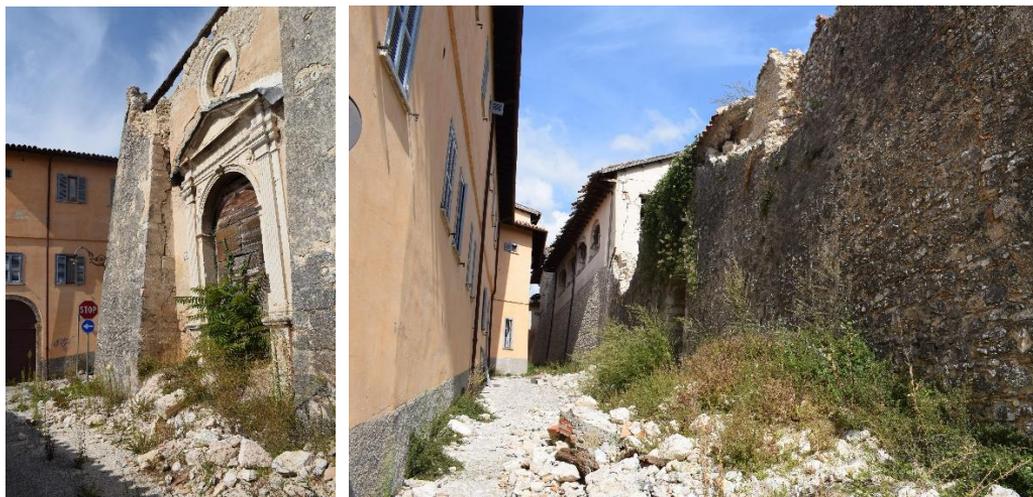
Fig. 243 - La chiesa del Monastero di S. Pace a Norcia dopo il terremoto del 2016 (A. Giannantoni, 2016)

Questa fu la sorte di allora della chiesa, mai più ricostruita ed offesa nuovamente nelle parti superstiti nel 2016. Le foto successive mostrano però come gli speroni murari settecenteschi abbiano garantito l'equilibrio delle vele murarie, comprese quelle della facciata cinquecentesca. Un'ulteriore dimostrazione della efficacia e della longevità di questi presidi strutturali.

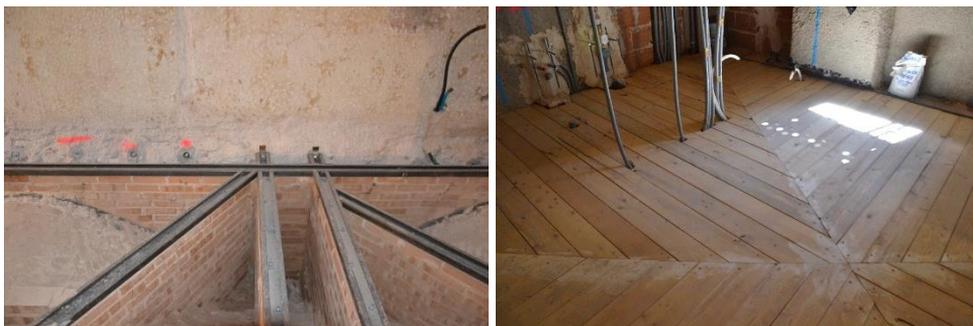
Fig. 250 - Palazzo Dragonetti (AQ) Volte a crociera rinforzate con i frenelli armati (A. Giannantoni, 2018)

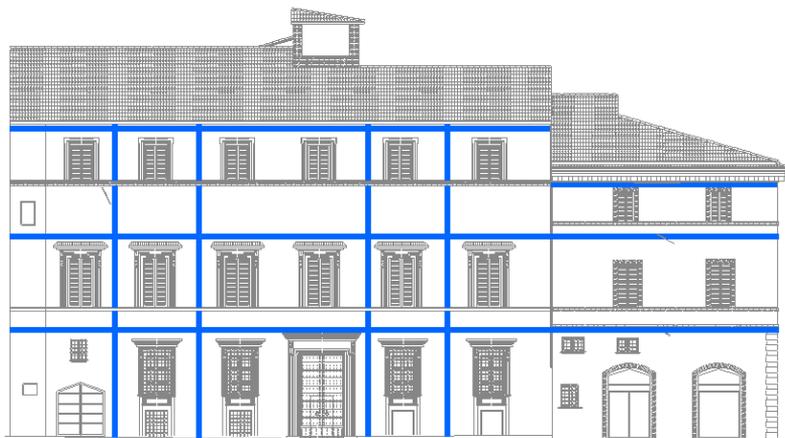
Fig. 251 – Schema possibile di applicazione di una catena verticale in acciaio

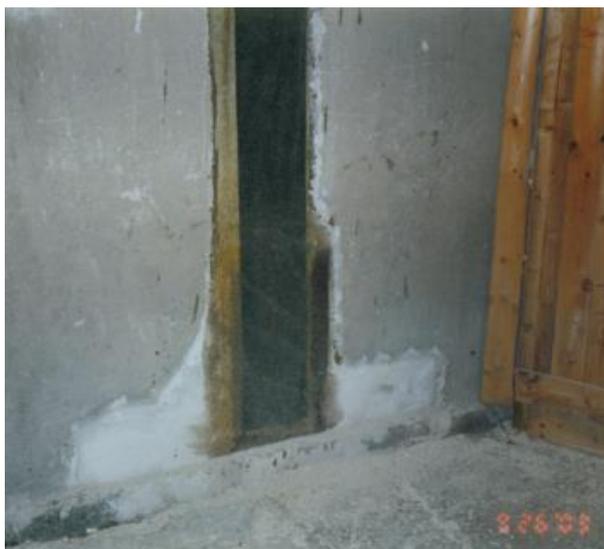
Fig. 252 – Tirante verticale in opera, Palazzo Pandolfi, Foligno (PG) (A. Giannantoni 2003)

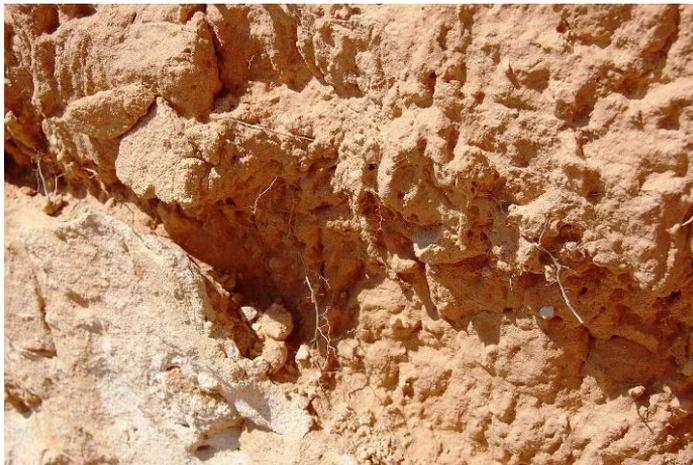
Fig. 253 - Muratura in terra cruda della Villa Romana di Silin, Libia (A. Giannantoni 2010)

L'idea nasce dall'osservazione di murature in terra cruda dove l'armatura dell'impasto è costituita da radici e ramaglie essiccate.

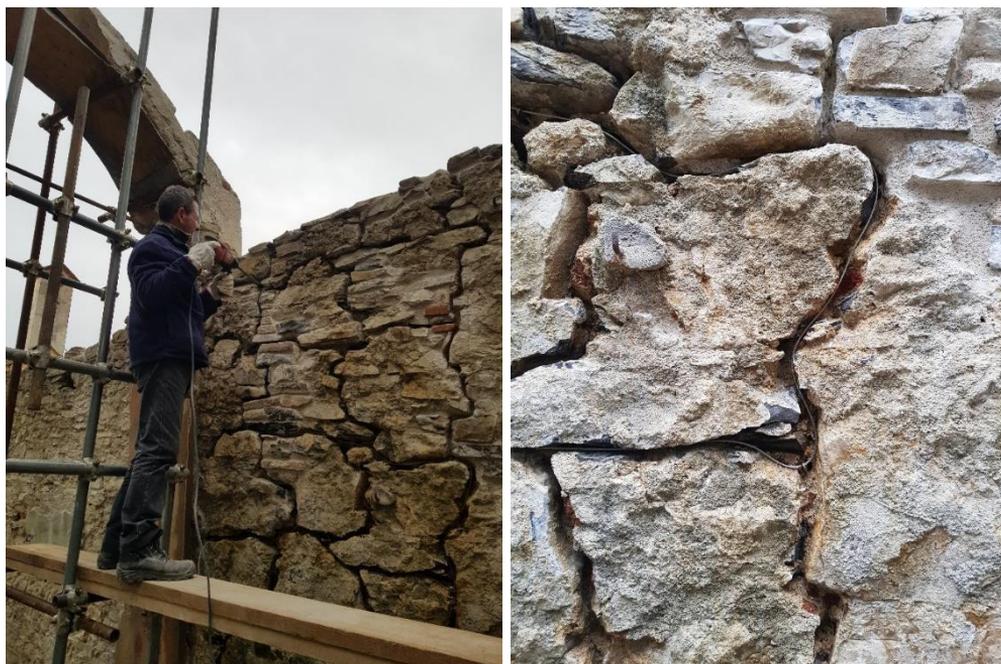
Fig. 254 - Villa Durazzo, Santa Margherita Ligure (GE), applicazione del Reticolatus, (A. Giannantoni 2020)

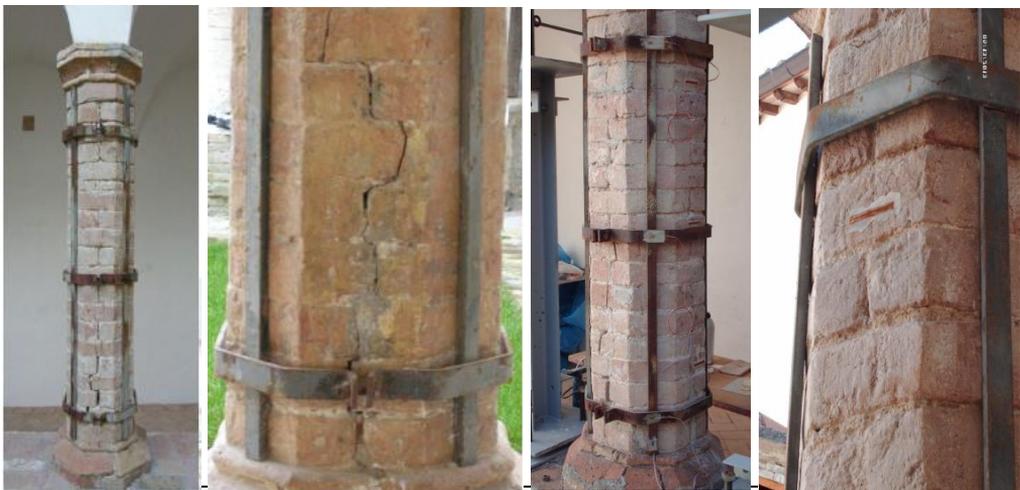
Un esempio della messa in opera della stilatura armata è fornito dall'intervento di consolidamento delle colonne del portico del convento di San Girolamo a Spello (PG)²¹⁸, dove delle pesanti cerchiature di ferro di colonne schiacciate sono state sostituite con dei trefoli in acciaio inossidabile.

Fig. 255 - Convento di San Girolamo, Spello (PG). Colonne in laterizio con evidenze di schiacciamento (A. Borri 2013)

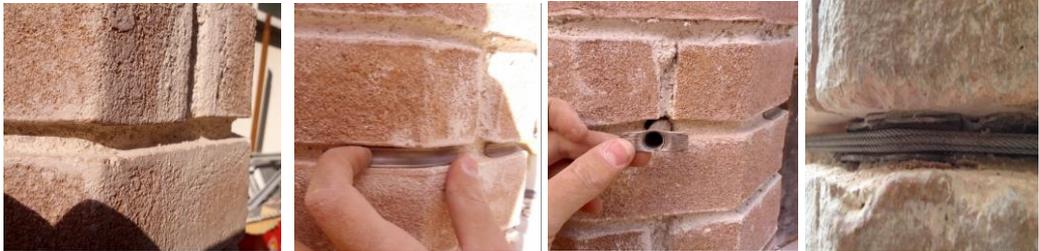
L'utilizzo della stilatura armata per il rinforzo a compressione di colonne murarie rappresenta l'evoluzione contemporanea degli interventi storici di cerchiatura con elementi in ferro. Il presidio strutturale sfrutta il confinamento delle deformate radiali delle colonne per garantire un incremento della resistenza a compressione della muratura per effetto Poisson. Utilizzando dei trefoli di spessore esiguo inseriti nei ricorsi di malta si ottiene un intervento compatibile dal punto di vista della conservazione, senza risultare troppo invasivo, come talvolta si dimostrano le cerchiature tradizionali in ferro. I trefoli, ancorati all'anima della colonna attraverso l'utilizzo della resina epossidica, si realizzano di acciaio inossidabile per evitare qualsiasi fenomeno di ossidazione.

Fig. 256 - Convento di San Girolamo, Spello. Intervento di stilatura armata dei giunti di malta (A. Borri 2013)

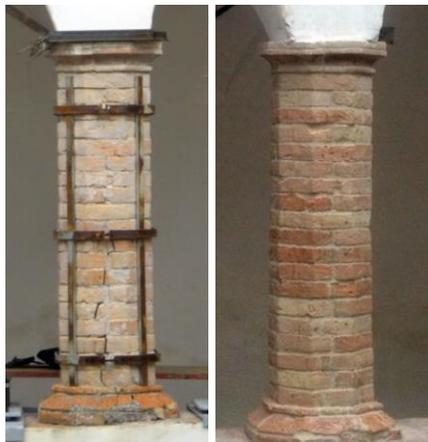
Fig. 257 - Convento di San Girolamo, Spello. Colonne in laterizio ante e post operam (A. Borri 2013)

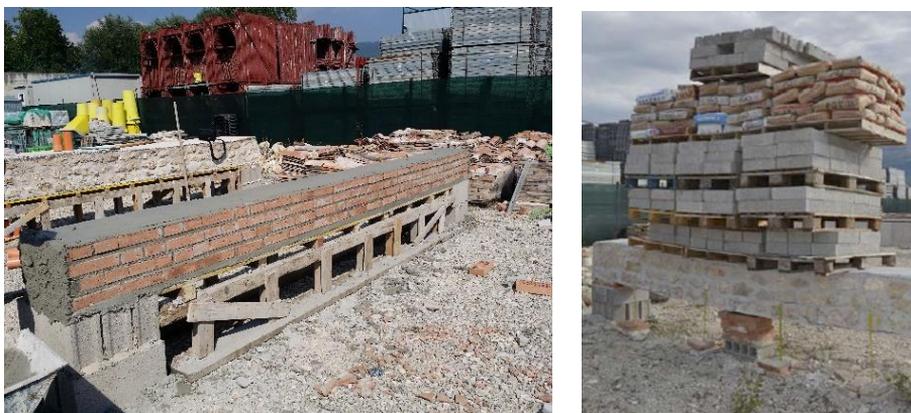
Per la realizzazione del cordolo vengono interposti, nei ricorsi di malta delle reti in GFRP (fibre di vetro) per conferire alla muratura la capacità di resistere a sforzi di trazione.

L'elemento così ottenuto è in grado di irrigidire la muratura nel proprio piano contenendo spostamenti eccessivi in fase sismica e di trattenere, attraverso il collegamento con le murature sottostanti, eventuali cinematismi fuori piano. Ha anche la funzione di ridistribuire le tensioni verticali di compressione nel piano delle pareti evitando picchi di sforzo in aree concentrate.

Fig. 258 - Costruzione del cordolo in muratura armata e prova di carico (A. Giannantoni 2016)

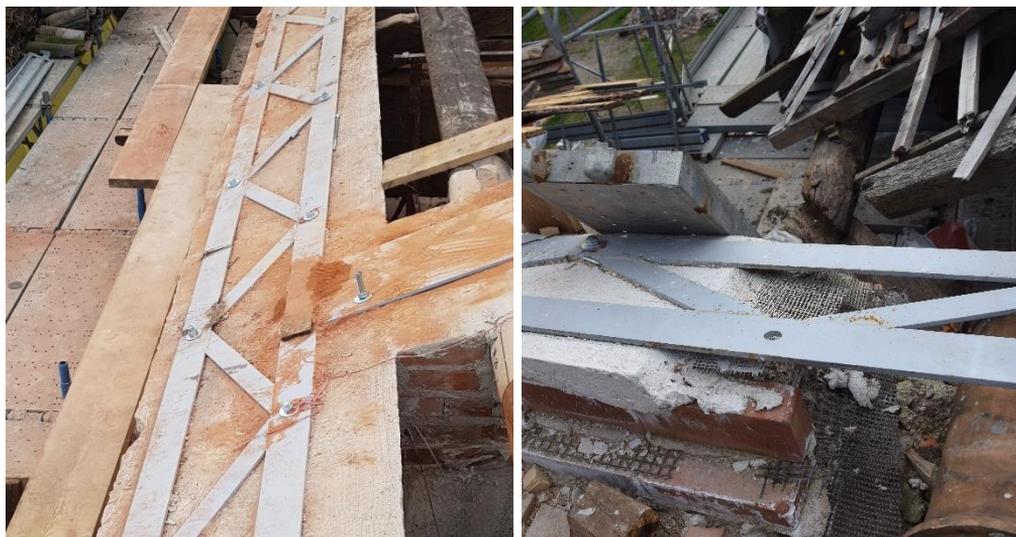
Fig. 259 – Castello Visconteo di Cusago (MI). A sinistra il cordolo metallico e a destra lo stesso posto sopra un cordolo in muratura armata. (A. Giannantoni 2020)

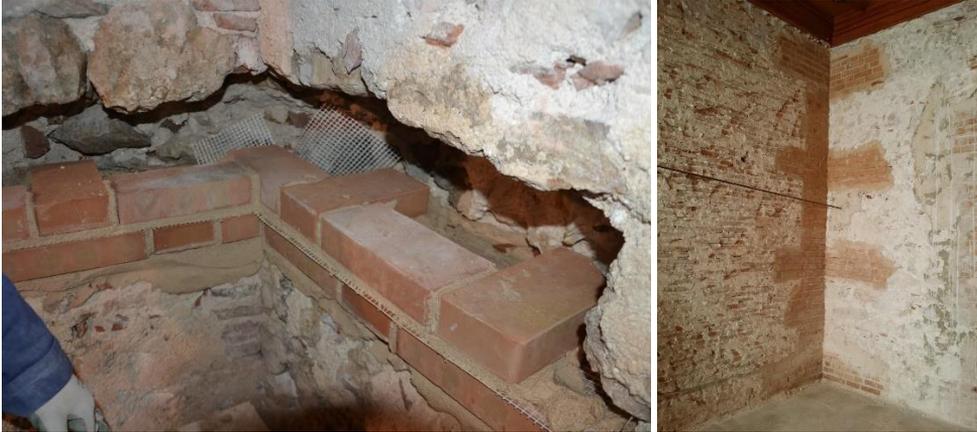
Fig. 261 - 'Spine Armate', Palazzo Dragonetti, L'Aquila (A. Giannantoni, 2016)

Si vuole proporre una variante all'intervento tradizionale di cuci e scuci, creando delle vere e proprie 'spine armate', cioè degli innesti murari con conci regolari (tipicamente laterizi) aventi dei giunti di malta contenenti una rete in fibra di vetro. Le connessioni avranno così una resistenza a taglio, essendo i due lati della 'spina' solidarizzati attraverso la malta armata
