Rocca Orsini in *Alba Fucens* (Abruzzo, Italy): structural lecture and intervention strategies for the conservation of a ‘weak’ fortress

Adalgisa Donatelli^a, Barbara Tarullo^b

Keywords: Rocca Orsini, structural damage, vulnerability, structural restoration.

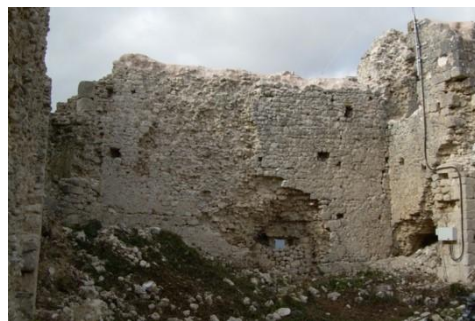
Sulle parti superstiti sono riconoscibili diversi dissesti che rendono le strutture particolarmente vulnerabili, soprattutto in caso di un futuro evento sismico (Zanazzi, 2023: pp. 83-116). Una criticità diffusa, ampliata dall'assenza di manutenzione in cui versa il sito, si riconosce nel fenomeno di disgregazione delle murature. In più punti le pareti sono infatti interessate dallo scollamento tra i paramenti murari e il conseguente crollo, per esempio, di vaste porzioni perlopiù interne al recinto (Fig. 4).

Fig. 4- La disgregazione muraria osservata sulle pareti interne del recinto (foto di Aldagisa Donatelli, 2010)

Una certa friabilità delle malte di allettamento e soprattutto la costante esposizione agli agenti atmosferici devono aver compromesso l'ingranamento fra gli elementi lapidei, provocandone la disgregazione.

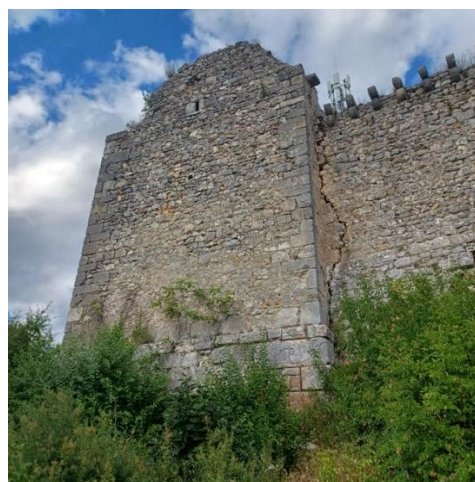
Fig. 5- Il fronte della torre quadrangolare in incipiente ribaltamento verso l'esterno (foto di Aldagisa Donatelli, 2025)

La torre quadrangolare, di cui sono pressoché integri solo due fronti, è molto instabile, complice, oltre alle porzioni mancanti, le disconnessioni costruttive con le pareti adiacenti e la cedevolezza del terreno di fondazione. La facciata del mastio, infatti, sembra in procinto di ribaltare verso l'esterno: una frattura profonda, visibile lungo il 'nodo' di connessione con la parete nord-ovest del recinto, e con un'ampiezza progressivamente più marcata dal basso verso l'alto, denuncia un fuori-piombo della parete.

Questo meccanismo è inoltre enfatizzato dallo spostamento che si osserva fra i blocchi lapidei del basamento della torre che sono in procinto di scivolare verso valle, verosimilmente per una criticità nel sedime di fondazione e per l'effetto di una pregressa oscillazione sismica (Fig. 5).

adottare nella posa in opera. I muri a scarpa andrebbero rinforzati, migliorandone la connessione con le pareti a cui si attestano; il portale di accesso richiede lo smontaggio di alcuni conci lapidei delle arcate e il successivo riposizionamento, ma soprattutto interventi mirati a consolidare i piedritti in modo da favorire la distribuzione delle forze a compressione. Un'attenzione puntuale andrebbe infine riservata alla connessione dei beccatelli alle pareti, inserendo barre, preferibilmente in fibra, perché più compatibili dal punto di vista meccanico con la muratura. Le pareti del recinto hanno grosso spessore e sono rafforzate con storici muri a scarpa: esse, una volta rigenerati gli apparecchi murari e risolte le criticità in fondazione, non sembrerebbero richiedere ulteriori presidi utili a favorirne la resistenza alle azioni sismiche. Infatti, i terremoti che hanno colpito in passato l'area hanno generato, prevalentemente, meccanismi a taglio per via di un indebolimento generalizzato che, evidentemente, ha interessato le murature nel corso del tempo.

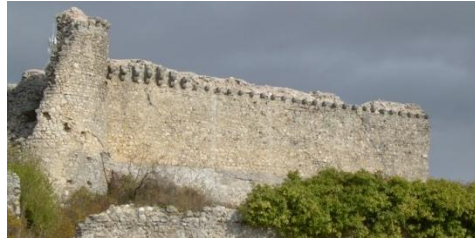
Diverse lesioni significative, inclinate a circa 45°, si osservano sulla parete lunga sud-est e su quella interna del fronte di accesso. In questi casi, le murature sembrano aver risposto ad azioni orizzontali, dirette nel piano dei fronti, che hanno superato la resistenza a scorrimento fra malta ed elementi lapidei. Le strutture in elevato del recinto hanno uno spessore consistente, fra 170 e 180 cm; le murature sono caratterizzate da un buon ingranamento fra gli elementi lapidei, ma sono prive di diatoni. La ripetuta esposizione agli agenti atmosferici di creste e nuclei murari ha poi evidentemente indebolito le malte di allettamento dei giunti. In condizioni particolarmente critiche si trovano le parti terminali dei fronti lunghi, non più contrastate per via della mancanza della parete corta e della torre meridionale che chiudevano in origine il recinto. L'estremità del fronte sud-est, infatti, è attraversata da una lesione passante inclinata, che potrebbe costituire l'asse di un ribaltamento fuori dal piano se sollecitata da azioni sismiche ad essa perpendicolari. Anche il prospetto nord-est, all'interno, è interessato da una lesione ancora inclinata a 45°, poco profonda ma con i lembi disallineati, tanto da far presumere un potenziale scivolamento della porzione (Fig. 6).

Fig. 6- Le lesioni inclinate visibili sul fronte sud-est (foto di Aldagisa Donatelli, 2025)
