Dipartimento di Storia, Disegno e Restauro dell'Architettura

TESI DI DOTTORATO:

**LA DIAGNOSTICA PER GLI EDIFICI STORICI
NELL'EMERGENZA SISMICA**

*Una proposta di metodo finalizzata alla conoscenza e alla definizione di
buone pratiche operative*

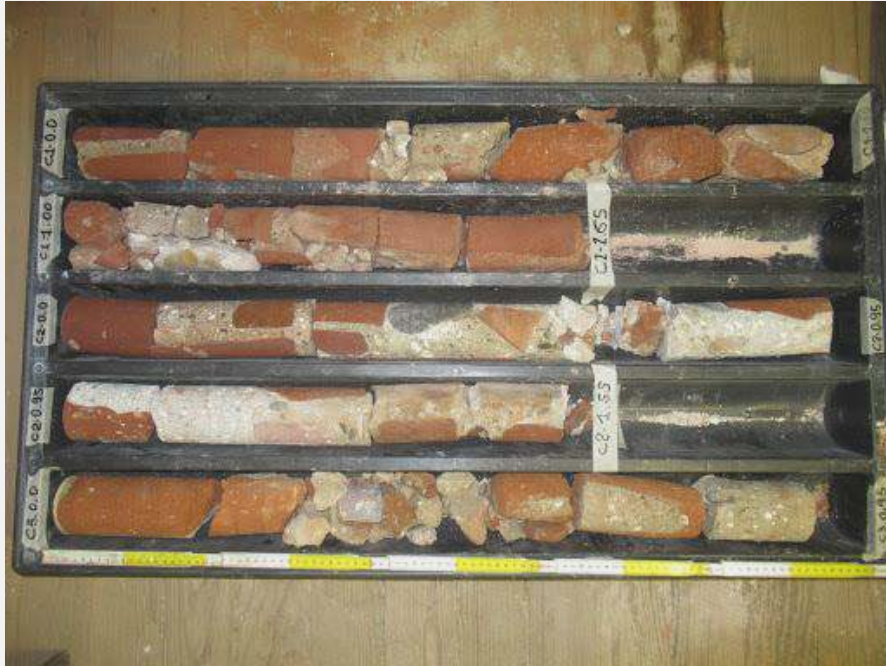
Figura 1.2.1 Carote estratte da una muratura in mattoni pieni.

Il carotaggio è l'operazione di estrazione dalla muratura di un cilindro di materiale detto appunto carota³⁵ (Fig.1.2.1). L'estrazione viene eseguita mediante l'uso di attrezzature specifiche che prendono il nome di carotatrici³⁶. La profondità e il diametro della carota vanno stabiliti in funzione della tipologia di elementi presenti nella muratura, delle finalità delle successive indagini di laboratorio, e della riduzione al minimo danno provocato alla muratura. Una volta estratte le carote vengono indicizzate. Il codice di identificazione della carota va sempre messo in relazione con il punto esatto del prelievo. L'esame immediato delle carote consente una prima identificazione della stratigrafia interna e una valutazione delle condizioni conservative. I fori prodotti dal carotaggio possono essere ispezionati mediante endoscopia.

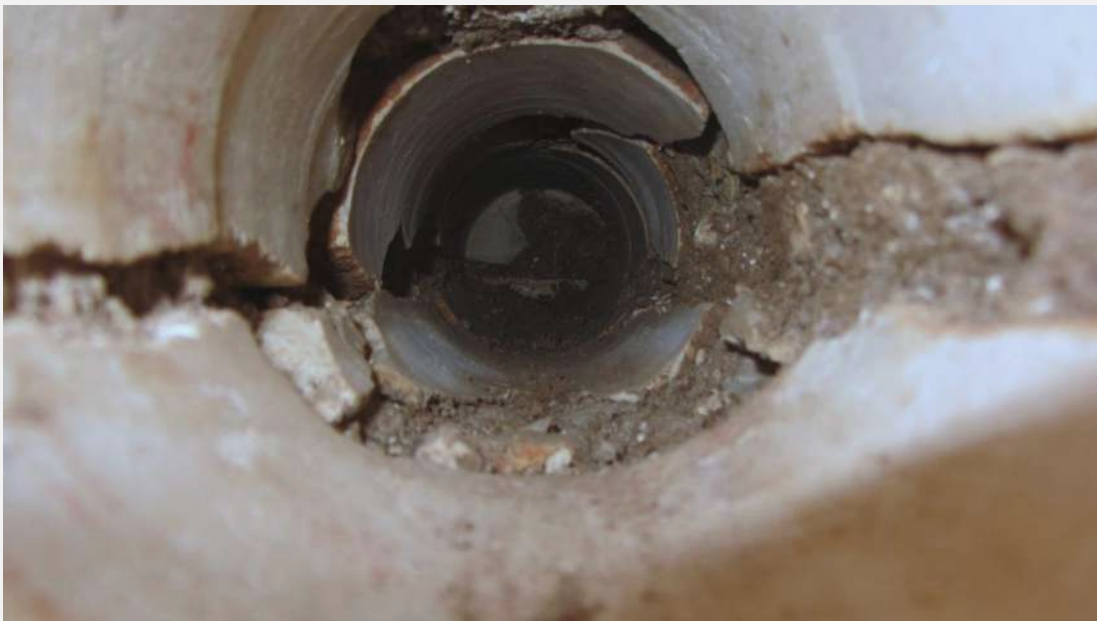
Figura 1.2.2 Ripresa fotografica endoscopica di una muratura in mattoni pieni.

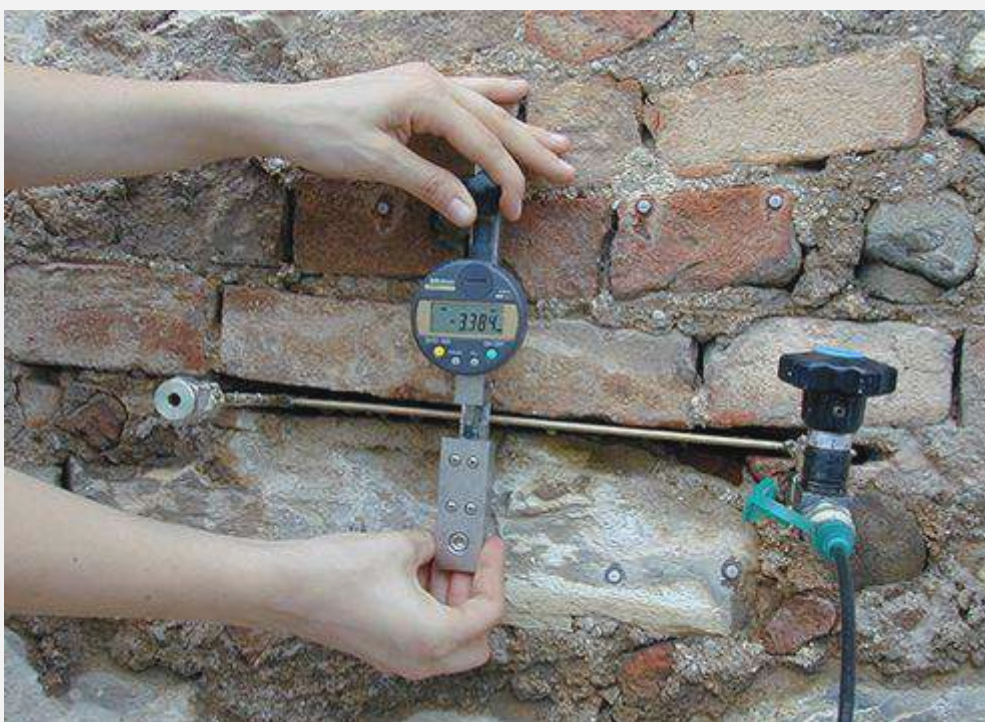
Figura 1.2.5 Esecuzione di una prova con martinetto piatto singolo.

Prima di eseguire la prova si procede con un taglio su un giunto di malta orizzontale e la contestuale introduzione del martinetto piatto all'interno della fessura (Fig.1.2.5). Introducendo il martinetto si riportano i lembi della fenditura nelle condizioni iniziali. Dalla forza esercitata dal martinetto per ottenere si deduce lo stato tensionale presente nella muratura. La metodologia prevede quindi le seguenti azioni:

1. esecuzione del taglio
2. misurazione tramite l'utilizzo di un deformometro dell'avvicinamento dei lembi della fessura
3. inserimento del martinetto piatto all'interno del taglio
4. ripristino delle condizioni precedenti al taglio mediante la pressione esercitata dal martinetto.

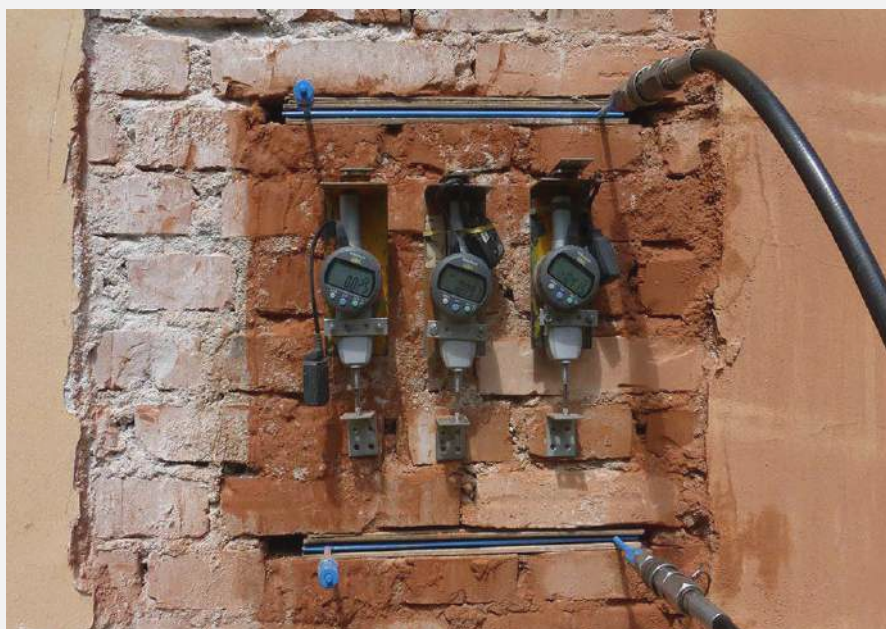
Figura 1.2.6 Esecuzione di una prova con martinetto piatto doppio.

L'indagine con doppio martinetto piatto si esegue su due tagli paralleli nella muratura ad una distanza tra i 50 a 100 cm, all'interno dei quali posizionare due martinetti piatti (Fig.1.2.6). In questo caso la pressione esercitata dai due martinetti può raggiungere valori fino a tre volte superiori a quelli iniziali, in modo da fornire indicazioni sulle caratteristiche di resistenza della muratura: modulo elastico, caratteristiche di deformazione, resistenza di rottura o di prima fessurazione.

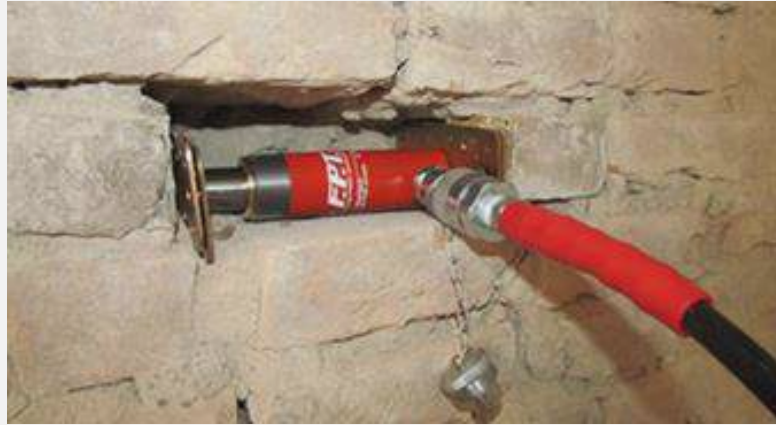
Figura 1.2.7 Esecuzione di uno Shave Test.

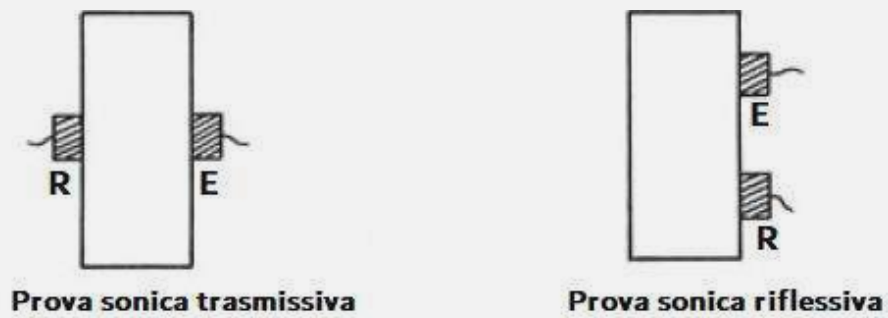
Figura 1.2.8 Geometrie di esecuzione delle prove soniche, trasmissive o riflessive. La lettera E indica l'emettitore dell'impulso, la lettera R indica il ricevitore.

Le prove soniche si basano sul fenomeno di propagazione di onde elastiche (sonore) nei materiali. La risposta della prova permette di individuare fessure o vuoti e valutare il grado di continuità ed omogeneità del materiale. La velocità di propagazione delle onde varia in funzione della densità e dei parametri elastici. In presenza di vuoti le velocità di propagazione delle onde subiscono una notevole diminuzione. L'impulso viene prodotto utilizzando un martello strumentato. Un ricevitore, costituito da un accelerometro collegato ad una centralina visualizza la misura del tempo di propagazione degli impulsi.

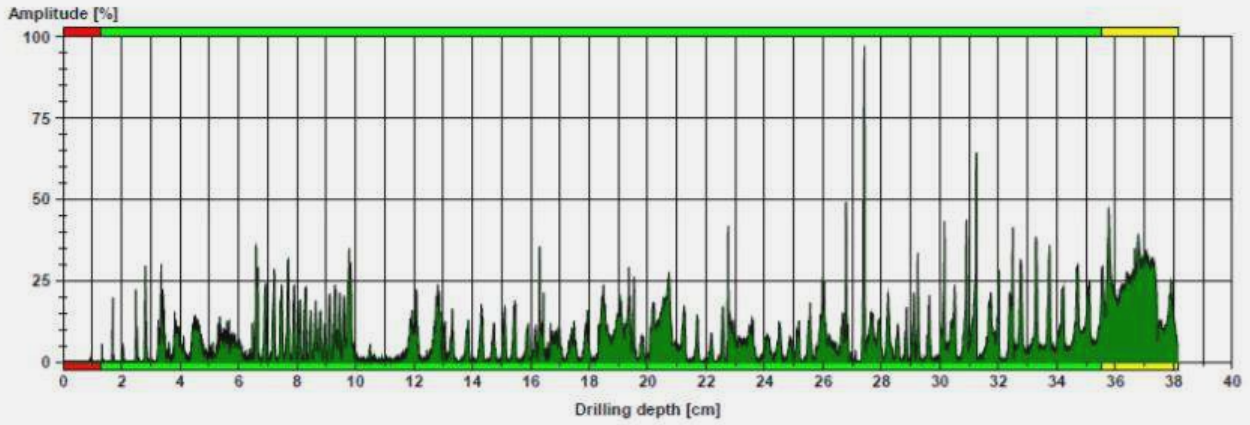
Figura 1.2.10 Esempio di resistogramma.

La prova viene condotta per mezzo di un trapano strumentato in grado di rilevare la resistenza che il materiale ligneo oppone alla penetrazione della una punta. Le dimensioni esigue della punta (3 mm di diametro) non provocano danni strutturali ed estetici all'elemento. La risposta che si ottiene è un grafico, in cui sulle ascisse viene riportata la profondità espressa in cm e sulle ordinate la resistenza del legno (Fig. 1.2.10). L'impiego principale consiste nella ricerca di zone degradate e discontinuità non visibili in superficie e nell'acquisizione di elementi di prova per la stima della sezione resistente residua.

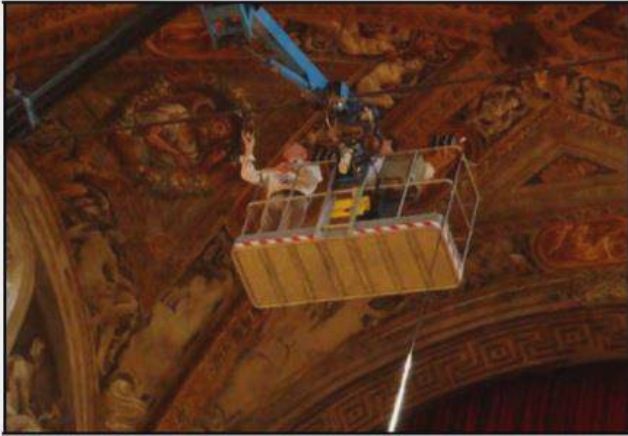
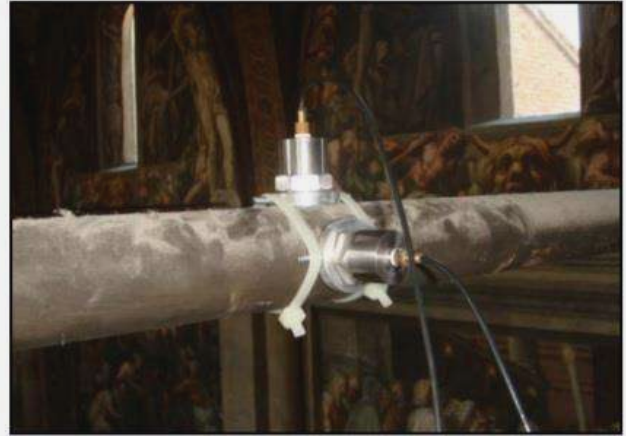
Figura 1.2.13 Attività sperimentale di determinazione dello stato tensionale delle catene presso il Duomo di Parma (GARZIERA, COLLINI 2009)

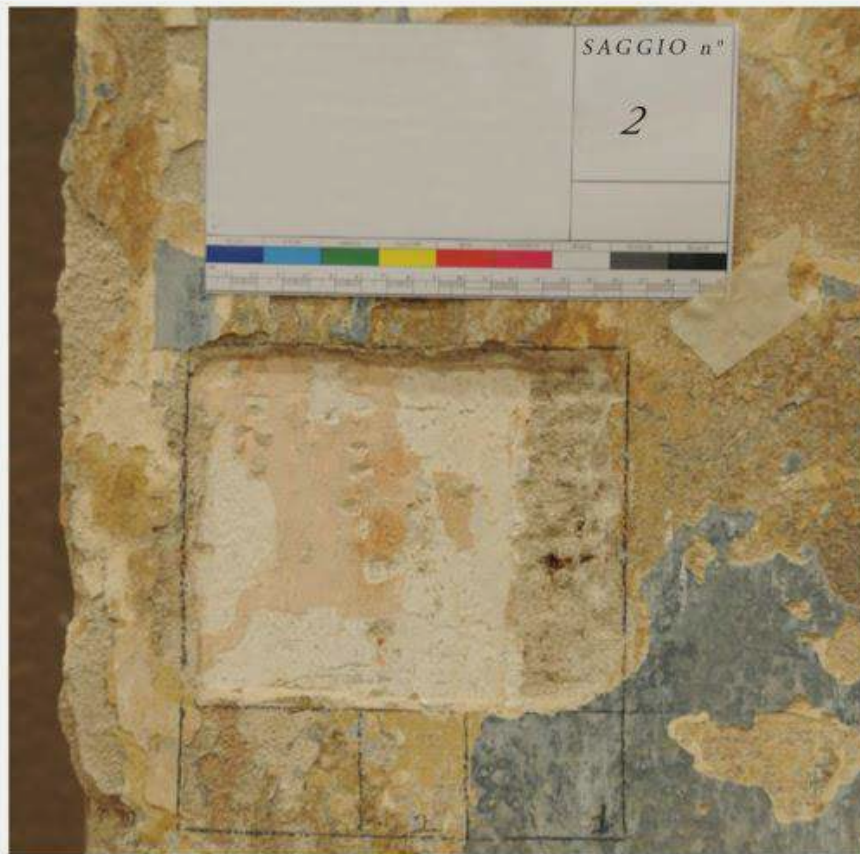
Figura 1.2.23 Esempio di tassello stratigrafico su intonaco. Fonte: <http://www.dinomolinarirestauratore.com/2016/12/29/le-indagini-stratigrafiche/2-esempio-di-stratigrafia/> (Data ultima consultazione 21/07/20)

L'analisi stratigrafica di un intonaco in laboratorio viene effettuata producendo, a partire da campioni opportunamente prelevati e indicizzati in situ, una o più sezioni lucida stratigrafiche (*cross-section*), ovvero sezionate in direzione perpendicolare al piano della superficie, in modo da intercettare tutti gli strati sovrapposti. In microscopia ottica viene verificato il numero degli strati sovrapposti, vengono determinati gli spessori e individuate le patine o le incrostazioni (croste nere, patine ad ossalati, depositi superficiali coerenti) (Fig.1.2.24). Per ogni strato si procede alla caratterizzazione in microscopia ottica e poi in sezione sottile al microscopio ottico polarizzatore esattamente come si fa in generale per le malte (Paragrafo 1.2.2). Ogni altra tecnica valida per lo studio delle malte può ovviamente essere applicata all'intonaco, che dal punto di vista materico è identico, se non per la stesura, che appunto avviene per stratificazioni successive. Ad esempio, una tecnica di indagine utile è l'analisi della sezione stratigrafica al SEM con sovrapposizione di mappature microanalitiche in falso colore, elaborate a partire dal segnale di radiazione X emesso dal campione in funzione della composizione chimica. Spesso in questo modo si evidenziano visivamente caratteristiche composizionali differenziate per singolo strato.

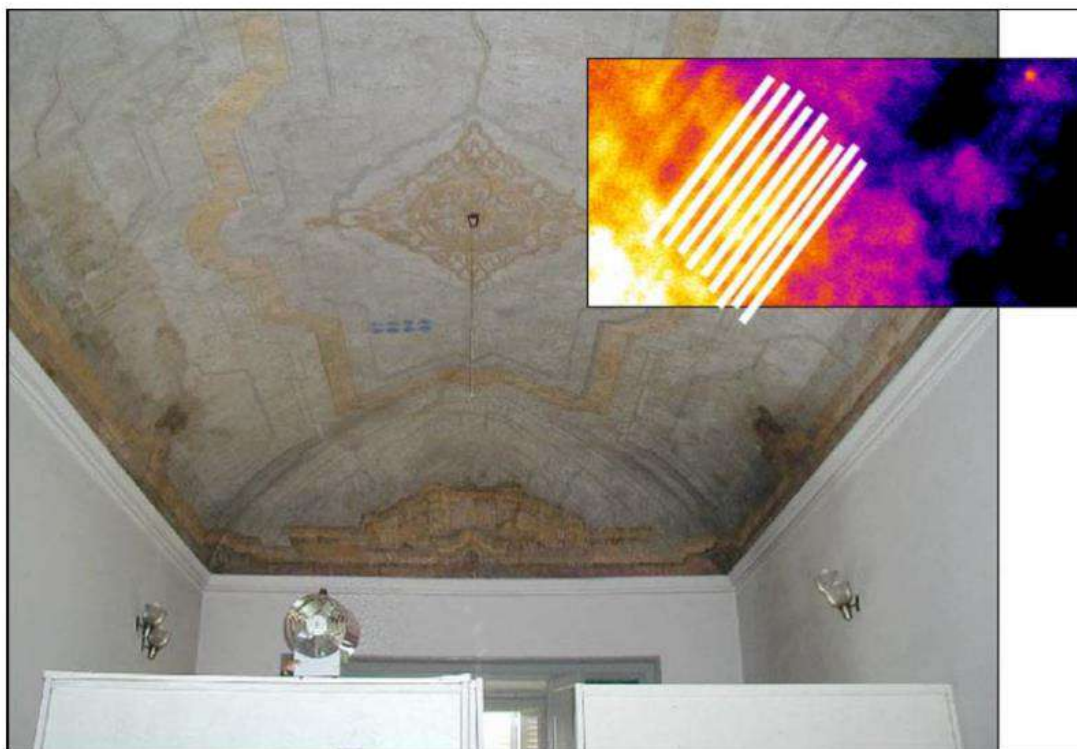
Figura 2.1.3: Volta dell'ex refettorio di Villa Litta Modignani a Milano. La termografia IR mette in evidenza la tessitura muraria al di sotto dell'intonaco e il piano d'imposta dei mattoni. Fonte (LUALDI ET AL. 2003)

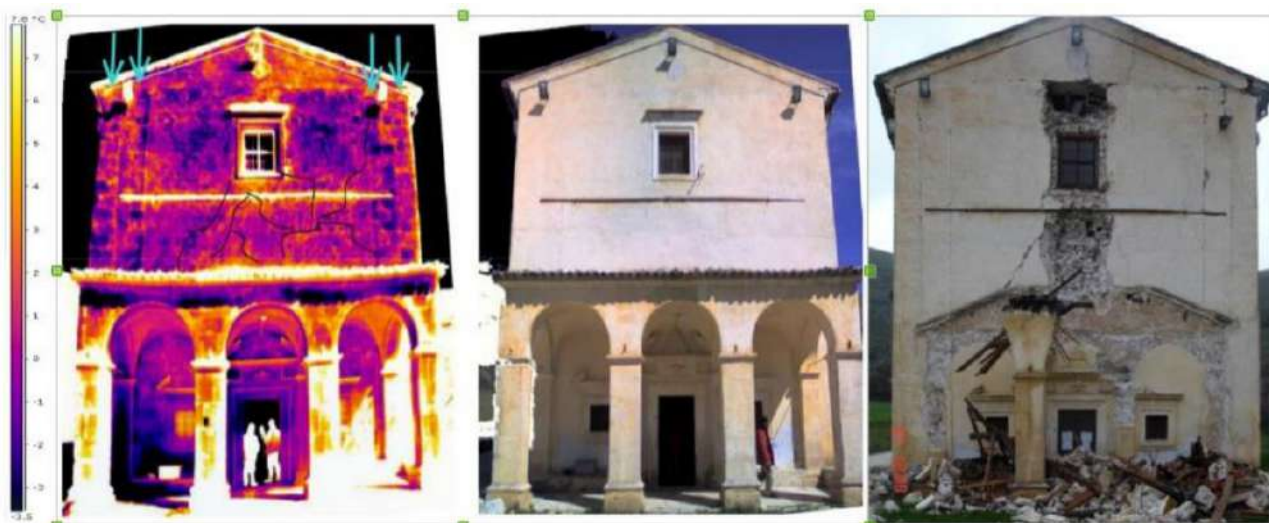
Figura 2.1.4: chiesa di Santo Stefano di Sessanio (AQ). A sinistra: Immagine termografica rilevata nel marzo 2009 con il sistema IRpano. Si può notare la differenza della tessitura muraria della facciata e dei cantonali. Evidenziato il quadro fessurativo sub superficiale presente nella zona centrale al di sotto della finestra. Al centro: Immagine fotografica acquisita contestualmente alle riprese termografiche con il sistema IRpano, si noti come le criticità evidenziate nell'immagine in falso colore non siano apprezzabili ad occhio nudo. A destra: chiesa di Santo Stefano di Sessanio dopo la scossa di terremoto del 6 Aprile 2009. Il quadro dei dissesti riflette in buona parte le vulnerabilità già evidenziate in termovisione, e dall'analisi storico-costruttiva. Si noti non solo il crollo del nartece e l'espulsione della muratura che presentava già un quadro fessurativo molto ramificato in quella zona, ma anche l'apertura delle lesioni ai lati della facciata che ripercorrono esattamente l'andamento dei due paramenti murari non ammortati (CADELANO ET AL, 2015) .

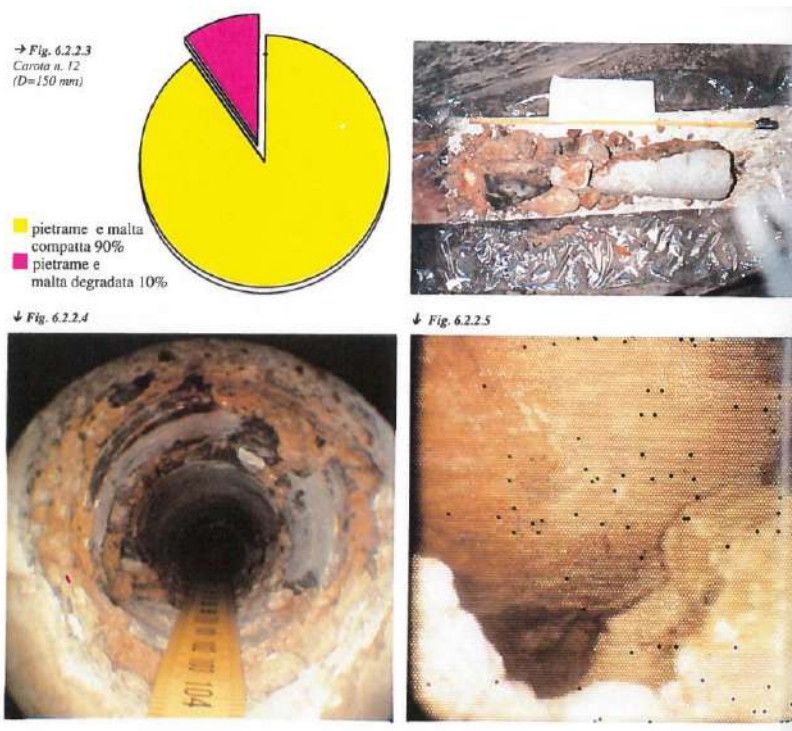
Figura 2.1.10: Tavola estratta da AMEDEI ET AL. 1989, in cui si mostra il processo di combinazione tra il carotaggio e l'indagine endoscopica.

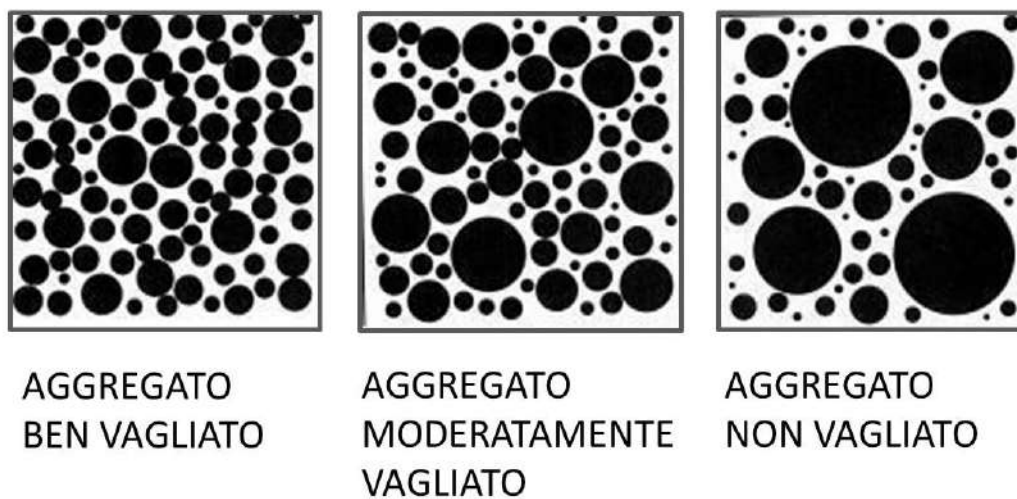
Figura 2.1.11: Schema grafico di rappresentazione di vari tipi di vagliatura dell'aggregato in una malta.

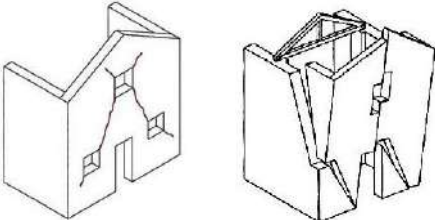
TABELLA 2.1.7_MECCANISMI NEL PIANO DELLE PARETI		
Meccanismi chiese	Rappresentazione grafica	Meccanismi palazzi
M3 Meccanismi nel piano della facciata

Presidi antisismici verificabili		Tecnica di indagine diagnostica
Presenza di una catena in controfacciata		Termografia – parti superficiali
		Misure pacometriche – catene sub-superficiali
Indicatori di vulnerabilità verificabili		Tecnica di indagine diagnostica
Presenza di grandi aperture tamponate non visibili		Termografia – individuazione di aperture tamponate

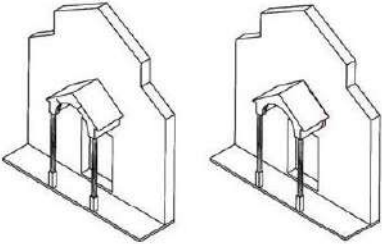
TABELLA 2.1.8_MECCANISMI NARTECE, PORTICATI E LOGGE		
Meccanismi chiese	Rappresentazione grafica	Meccanismi palazzi
M4 Protiro e Nartece

M9 Danno a porticati e logge
Presidi antisismici verificabili		Tecnica di indagine diagnostica
Presenza di catene		Prove di tensionamento delle catene
Presenza di colonne o pilastri di adeguata dimensione e rigidezza		Tomografia sonica-identificazione di vuoti, lesioni e discontinuità

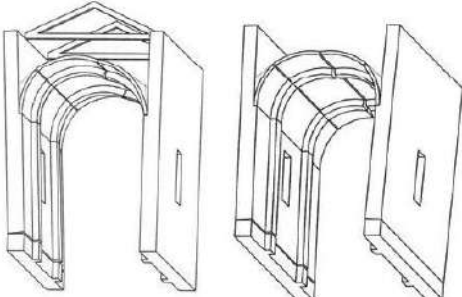
TABELLA 2.1.9_MECCANISMI AULA E ARCHI TRIONFALI		
Meccanismi chiese	Rappresentazione grafica	Meccanismi palazzi
M5 Risposta trasversale dell'aula

M13 Archi trionfali		
Presidi antisismici verificabili		Tecnica di indagine diagnostica
Presenza di catene trasversali		Prove di tensionamento delle catene
Presenza di catene lignee		Misure resistografiche
		Misure del contenuto igrometrico
		Tomografia sonica

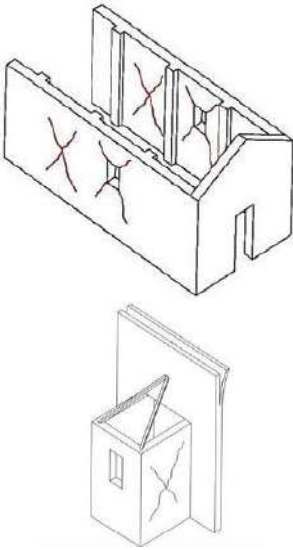
TABELLA 2.1.10_MECCANISMI DI TAGLIO NELLE PARETI		
Meccanismi chiese	Rappresentazione grafica	Meccanismi palazzi
M6 Meccanismi di taglio nelle pareti laterali M11 Meccanismi di taglio nelle pareti del transetto M17 Meccanismi di taglio nel presbiterio o nell'abside M23 Meccanismi di taglio nelle pareti delle cappelle

M2 Instabilità verticale delle pareti M5, M6, M7 Taglio nelle pareti esterne/interne
Presidi antisismici verificabili		Tecnica di indagine diagnostica
Muratura uniforme e di buona qualità		Controllo della qualità costruttiva
Presenza di cordoli leggeri non visibili		Termografia
Indicatori di vulnerabilità verificabili		Tecnica di indagine diagnostica
Presenza di grandi aperture tamponate non visibili		Termografia – individuazione di aperture tamponate
Presenza di cordoli in c.a. non visibili		Termografia

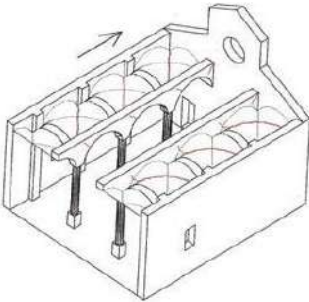
TABELLA 2.1.11_MECCANISMI COLONNATO		
Meccanismi chiese	Rappresentazione grafica	Meccanismi palazzi
M7 Risposta longitudinale del colonnato

Presidi antisismici verificabili		Tecnica di indagine diagnostica
Presenza di catene longitudinali		Prove di tensionamento delle catene
Presenza di colonne o pilastri di adeguata dimensione e rigidità		Tomografia sonica-identificazione di vuoti, lesioni e discontinuità
Indicatori di vulnerabilità verificabili		Tecnica di indagine diagnostica
Presenza di volte pesanti nella navata centrale, cappe armate di significativo spessore nelle volte		Video endoscopia nello spessore della volta Ispezione con drone – sottotetto accessibile

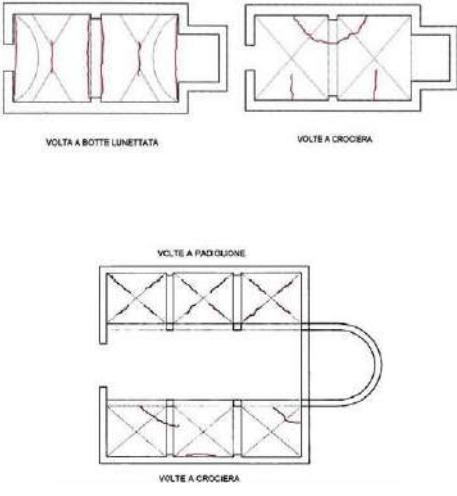
TABELLA 2.1.12 MECCANISMI NELLE VOLTE		
Meccanismi chiese	Rappresentazione grafica	Meccanismi palazzi
M8 Volte della navata centrale M9 Volte delle navate laterali M12 Volte del transetto M18 Volte del presbiterio o dell'abside M24 Volte delle cappelle

M12, M13 Danni alle volte
Presidi antisismici verificabili		Tecnica di indagine diagnostica
Presenza di catene in posizione efficace		Prove di tensionamento delle catene
		Ispezione con drone – sottotetto accessibile
Indicatori di vulnerabilità verificabili		Tecnica di indagine diagnostica
Presenza di carichi concentrati trasmessi dalla copertura		Ispezione con drone – sottotetto accessibile
Volte in foglio su campate di grande luce – tessitura muraria non visibile		Termografia – tessitura muraria

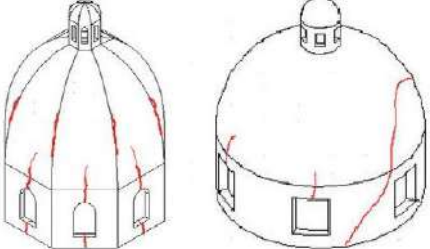
TABELLA 2.1.13 MECCANISMI NELLE CUPOLE E LANTERNE		
Meccanismi chiese	Rappresentazione grafica	Meccanismi palazzi
M14 Cupola e tamburo/tiburio M15 Lanterna

Presidi antisismici verificabili		Tecnica di indagine diagnostica
Presenza di una cerchiatura esterna non visibile		Termografia
Presenza di catene		Prove di tensionamento delle catene
Indicatori di vulnerabilità verificabili		Tecnica di indagine diagnostica
Presenza di carichi concentrati trasmessi dalla copertura		Ispezione con drone – sottotetto accessibile

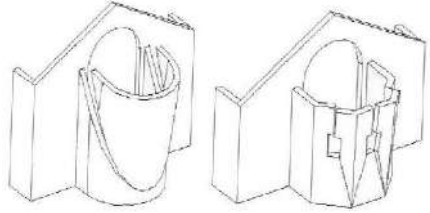
TABELLA 2.1.14 MECCANISMI NELL'ABSIDE		
Meccanismi chiese	Rappresentazione grafica	Meccanismi palazzi
M16 Ribaltamento dell'abside

Presidi antisismici verificabili		Tecnica di indagine diagnostica
Presenza di una cerchiatura esterna non visibile		Termografia
Indicatori di vulnerabilità verificabili		Tecnica di indagine diagnostica
Presenza di grandi aperture tamponate non visibili		Termografia – individuazione di aperture tamponate
Presenza di cordoli in c.a. non visibili		Termografia

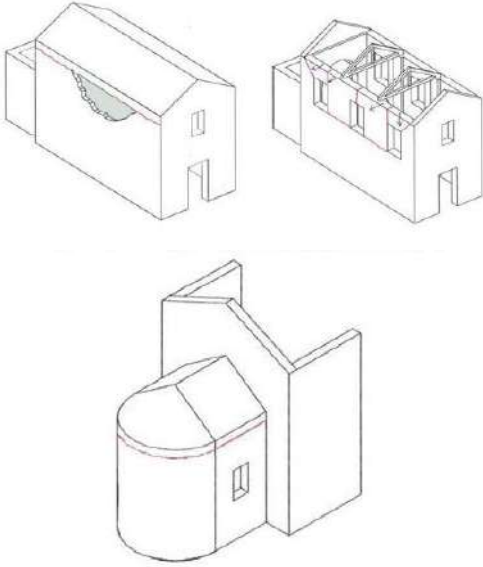
TABELLA 2.1.15 MECCANISMI NELLE COPERTURE		
Meccanismi chiese	Rappresentazione grafica	Meccanismi palazzi
M19 Meccanismi negli elementi di copertura-Aula M20 Meccanismi negli elementi di copertura-Transetto M21 Meccanismi negli elementi di copertura-Abside e presbiterio

M10 Sfilamento testa delle travi o martellamento M11 Collassi locali dell'impalcato M15 Danno agli elementi di copertura
Presidi antisismici verificabili		Tecnica di indagine diagnostica
Presenza di collegamenti delle travi alla muratura e presenza di buone connessioni tra gli elementi dell'orditura della copertura		Video endoscopia – in presenza di controsoffitto
		Ispezione con drone – sottotetto accessibile
Indicatori di vulnerabilità verificabili		Tecnica di indagine diagnostica
Condizioni conservative precarie degli elementi della copertura		Misure resistografiche
		Misure del contenuto igrometrico
		Tomografia sonica

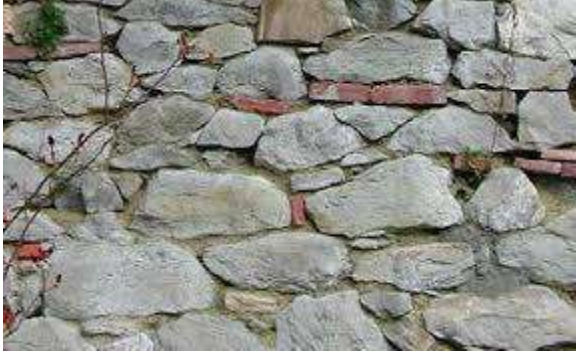
Elemento	Descrizione	Fotografia
Bozze non lavorate	Elementi in pietra di forma piuttosto casuale poiché non soggetti a lavorazione specifica prima della loro posa in opera.

Gli elementi lapidei sono classificati per forma come bozze non lavorate, ciottoli, laterizi, altri elementi. La voce altri elementi lascia campo libero al compilatore per la rilevazione di elementi non esplicitamente definiti nella Tabella 1. Si propone di seguito una tabella esemplificativa per il riconoscimento delle tipologie di elementi lapidei.

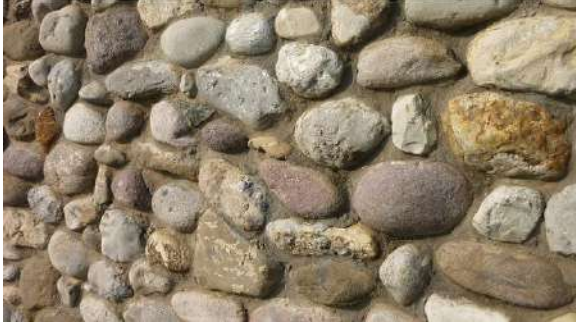
Ciottoli	Elementi in pietra di forma arrotondata.

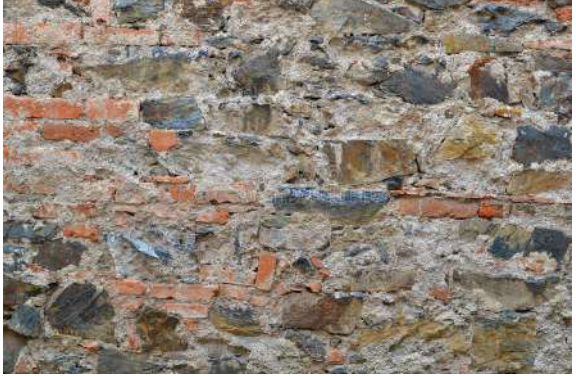
Laterizi (mattoni)	Elementi di forma regolare, realizzati in materiale ceramico. In una muratura a tessitura irregolare possono essere di reimpiego e presentarsi consumati o in stato frammentario.

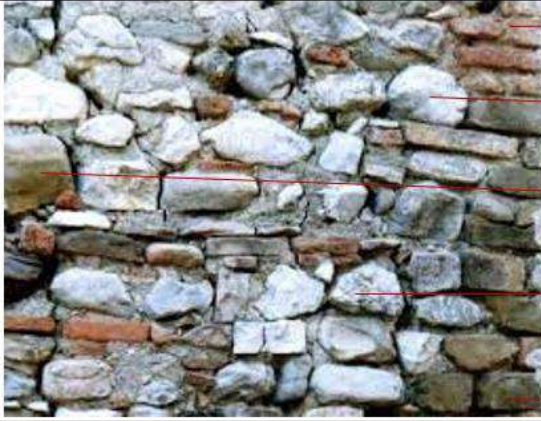
ALLEGATO MATERICO-DIAGNOSTICO				
TABELLA 1_MURATURA: TESSITURA IRREGOLARE E DI CATTIVA QUALITÀ <input checked="" type="checkbox"/>				
Elementi lapidei	① Bozze non lavorate	② Ciottoli	③ Laterizi	④ Altri Elementi
Malte				
⑤ Tradizionali <input type="checkbox"/> In buono stato di conservazione <input type="checkbox"/> In cattivo stato di conservazione	<input checked="" type="checkbox"/>	<input type="checkbox"/>	<input checked="" type="checkbox"/>	<input checked="" type="checkbox"/>
⑥ Stucature recenti <input type="checkbox"/> In buono stato di conservazione <input type="checkbox"/> In cattivo stato di conservazione	<input checked="" type="checkbox"/>	<input type="checkbox"/>	<input checked="" type="checkbox"/>	<input checked="" type="checkbox"/>
NOTE:				
① Litotipi individuati, in ordine decrescente di quantità in muratura: Calcare compatto, Travertino, Arenaria.				
②				
③ Materiale ceramico rosato, probabilmente di reimpiego.

④ Blocchetti di Tufo, probabilmente di reimpiego.				
⑤				
⑥				
⑦				
DOCUMENTAZIONE FOTOGRAFICA

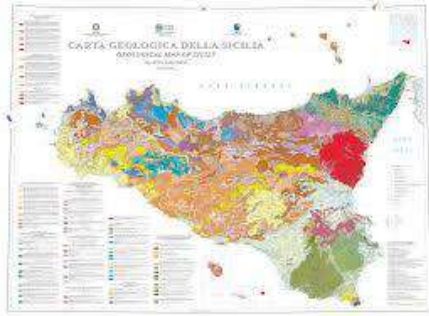
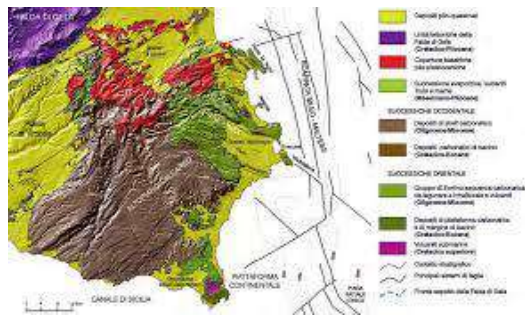
GEOLITOLOGIA E USO DEI MATERIALI LITICI NELL'AREA SISMICA DI RAGUSA- MODICA (SICILIA)

<p>Carta Geologica della Sicilia 1: 250.000 e Schema Stratigrafico-Strutturale dell'Avampaese Ibleo (LENTINI CARBONE 2016)</p>			
Denominazione locale Litotipo	Descrizione geo-litologica	Utilizzo storico in Edilizia	Campione fotografico per il riconoscimento*
Calcarea franco	Calcarea fossilifera miocenica a grana arenacea fine e cemento intergranulare marnoso. Colore biancastro.	Costruzione Intaglio Scultura

Al fine di facilitare il riconoscimento dei litotipi in opera si consiglia di eseguire uno studio minimo, preliminare alla fase di sopralluogo e compilazione dell'AMD, sulla geo-litologia del territorio in esame e sulle risorse territoriali impiegate storicamente in edilizia. Si fornisce di seguito una scheda esemplificativa di raccolta delle informazioni necessarie.

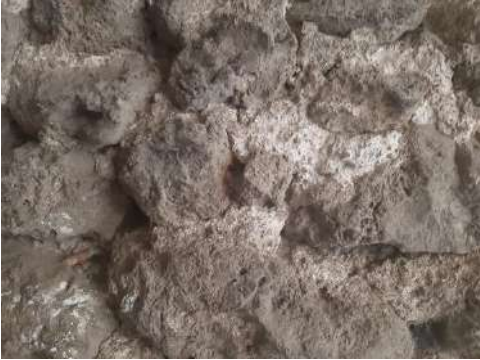
Tipo di malta	Descrizione	Fotografia
Malta tradizionale in buono stato di conservazione	Malta in genere a legante carbonatico (calce) e aggregato sabbioso, granuloso o realizzato con materiale di risulta. La valutazione dello stato di conservazione risiede nel livello del giunto rispetto alle componenti litiche/litoidi della muratura e nella compattezza al tatto.

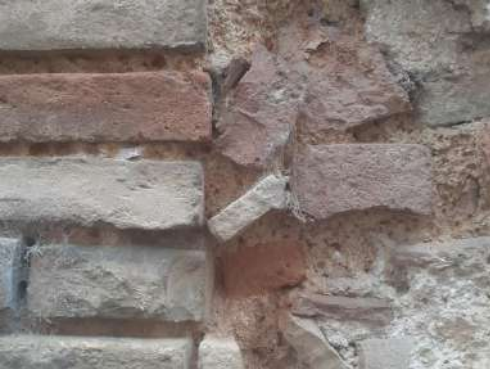
Malta tradizionale in cattivo stato di conservazione	Malta in genere a legante carbonatico (calce) e aggregato sabbioso, granuloso o realizzato con materiale di risulta. La valutazione dello stato di conservazione risiede nell'erosione del giunto rispetto alle componenti litiche/litoidi della muratura e nella tendenza allo sgretolamento al tatto.

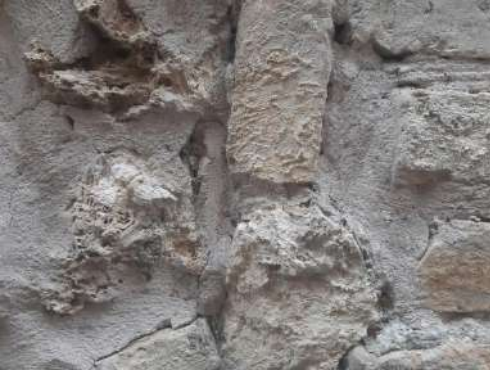
Stucature recenti in buono stato di conservazione	Malta a legante cementizio oppure aereo ma di nuova stesura. Se in buono stato di conservazione si nota un aspetto decisamente compatto, liscio e coprente.

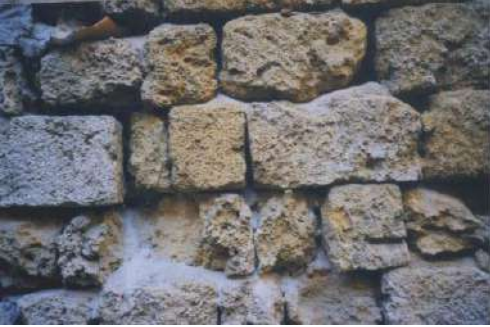
Stucature recenti in cattivo stato di conservazione	Malta a legante cementizio oppure aereo ma di nuova stesura. Se in cattivo stato di conservazione si notano fenomeni erosivi o efflorescenze saline.

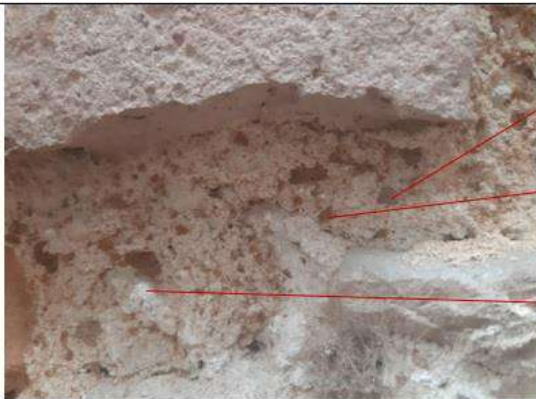
⑥				
⑦				
DOCUMENTAZIONE FOTOGRAFICA

ESEMPIO: Muratura a tessitura irregolare e di cattiva qualità composta da bozze non lavorate, legate con malta di tipo tradizionale in buono stato di conservazione. Sono state eseguite stucature recenti su alcuni ricorsi probabilmente degradati della malta tradizionale. Le stucature recenti si trovano in buono stato di conservazione.

ALLEGATO MATERICO-DIAGNOSTICO				
TABELLA 1_MURATURA: TESSITURA IRREGOLARE E DI CATTIVA QUALITÀ <input checked="" type="checkbox"/>				
Elementi lapidei	① Bozze non lavorate	② Ciottoli	③ Laterizi	④ Altri Elementi
Malte				
⑤ Tradizionali <input type="checkbox"/> In buono stato di conservazione <input checked="" type="checkbox"/> In cattivo stato di conservazione	<input checked="" type="checkbox"/>	<input type="checkbox"/>	<input checked="" type="checkbox"/>	<input checked="" type="checkbox"/>
⑥ Stucature recenti <input type="checkbox"/> In buono stato di conservazione <input type="checkbox"/> In cattivo stato di conservazione	<input type="checkbox"/>	<input type="checkbox"/>	<input type="checkbox"/>	<input type="checkbox"/>
NOTE:				
① Calcare compatto.				
②				
③ Laterizi di colore rosato, presenti sia interi che in forma frammentaria.				
④ Frammenti di materiale ceramico (coppi e tegole).				
⑤ Malta a legante aereo. Presenti difetti del legante (calcinari : grumi di calce non carbonatata). Aggregato di granulometria da fine a grossolana (dimensione max. aggregato: diametro circa 5 mm). Natura dell'aggregato: frammenti di natura carbonatica e frammenti di materiale ceramico.

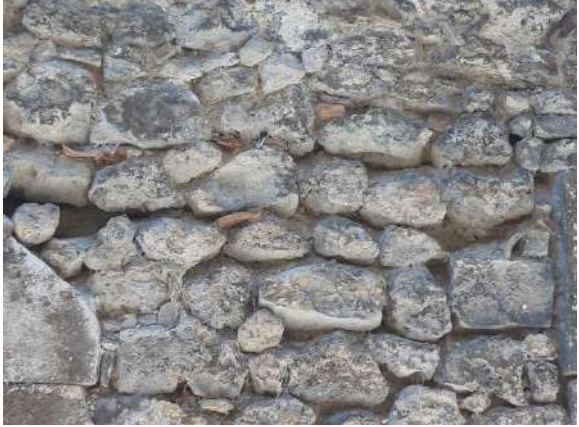
Degrado	Descrizione	Fotografia
Erosione dei giunti	Asportazione di materiale dalla superficie dovuta a processi di natura diversa. (NORMAL 1/88).

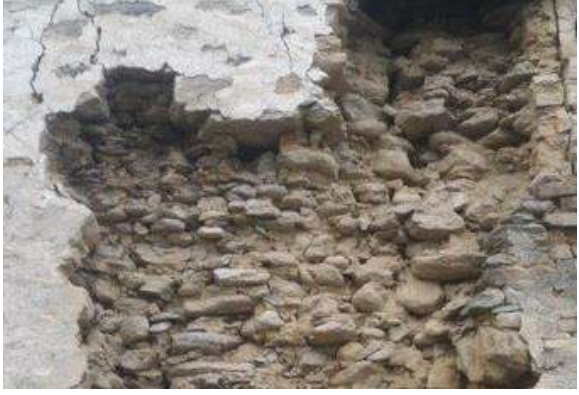
Mancanza di elementi lapidei	<p>Caduta e perdita di parti (NORMAL 1/88).</p> <p>Nel contesto sismico una mancanza pregressa di significative aree del paramento murario può rappresentare un elemento di grande vulnerabilità.</p> <p>Il sisma può produrre mancanza di elementi nella muratura a seguito di fenomeni espulsivi dei paramenti.</p>

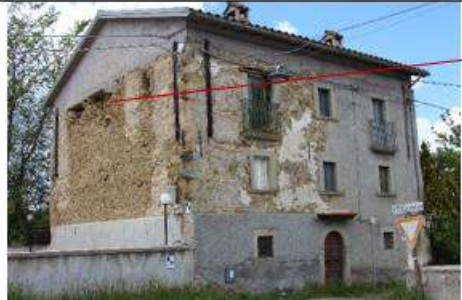
<p>Mancanza di elementi lapidei del paramento esterno dovuta a fenomeni espulsivi in corrispondenza del cordolo in c.a. come risposta all'azione del sisma.</p>

Degrado	Erosione dei giunti	⑦ Degrado degli elementi lapidei	Mancanza di elementi lapidei
Estensione E			
E < 10%	<input type="checkbox"/>	<input type="checkbox"/>	<input checked="" type="checkbox"/>
10% < E < 25%	<input type="checkbox"/>	<input checked="" type="checkbox"/>	<input type="checkbox"/>
25% < E < 50%	<input checked="" type="checkbox"/>	<input type="checkbox"/>	<input type="checkbox"/>
50% < E < 75%	<input type="checkbox"/>	<input type="checkbox"/>	<input type="checkbox"/>
E > 75%	<input type="checkbox"/>	<input type="checkbox"/>	<input type="checkbox"/>
NOTE:			
①			
②			
③			
④			
⑤			
⑥			
⑦ Notevole tendenza alla fratturazione degli elementi lapidei in arenaria.			
DOCUMENTAZIONE FOTOGRAFICA

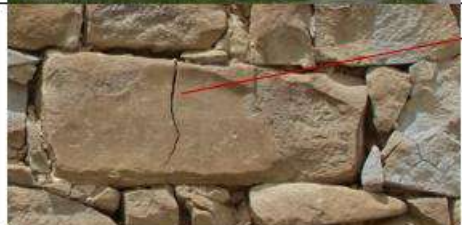
<p>Diffusi fenomeni di fratturazione degli elementi arenacei del paramento murario esterno.</p>

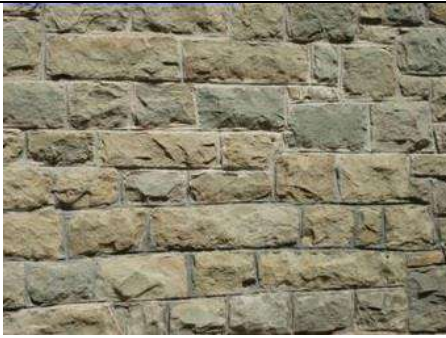
Elemento	Descrizione	Fotografia
Pietra squadrata	Elementi in pietra lavorata in forma di blocchi molto regolari (anche di grandi dimensioni), posti in opera per filari orizzontali.

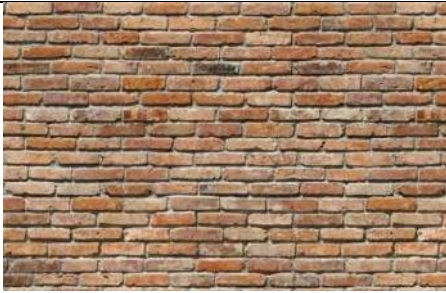
Laterizi	Elementi di forma regolare, realizzati in materiale ceramico, posti in opera per filari orizzontali.

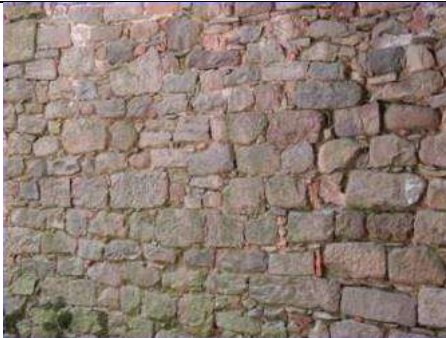
Blocchetti	Elementi in pietra di piccole dimensioni (lunghezza inferiore ai 30 cm), lavorati in forma abbastanza regolare, posti in opera per filari orizzontali o sub-orizzontali.

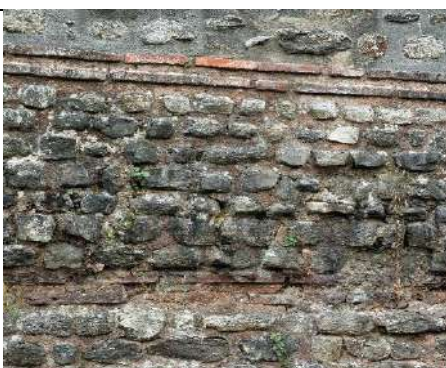
Mista	Compresenza di elementi in pietra e ricorsi in laterizi posti in opera per filari orizzontali.

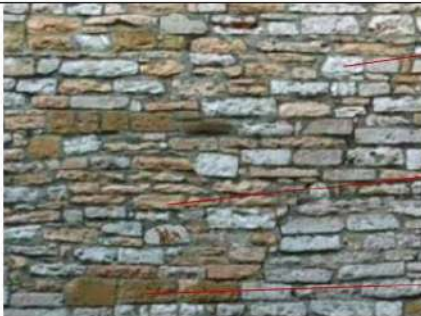
ESEMPIO: Muratura a tessitura regolare e di buona qualità composta da blocchetti in pietra calcarea e tufacea. I giunti di malta sono stati ristilati di recente (spessore medio circa 2 cm), con malta a legante cementizio. Le stuccature recenti si trovano in buono stato di conservazione.

NOTE:
①
②
③ Blocchetti in calcare compatto bianco, calcare compatto rosato e tufo.
④
⑤
⑥ Ristilatura dei giunti con malta a legante cementizio.
⑦
DOCUMENTAZIONE FOTOGRAFICA

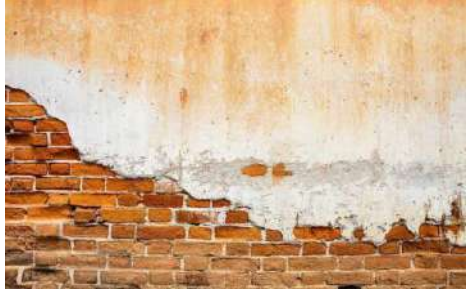
Elemento	Descrizione	Fotografia
Intonaco tradizionale	Strato di finitura composto in genere da malta di grassello di calce e aggregato sabbioso, di granulometria variabile in funzione della stratificazione (se presente).

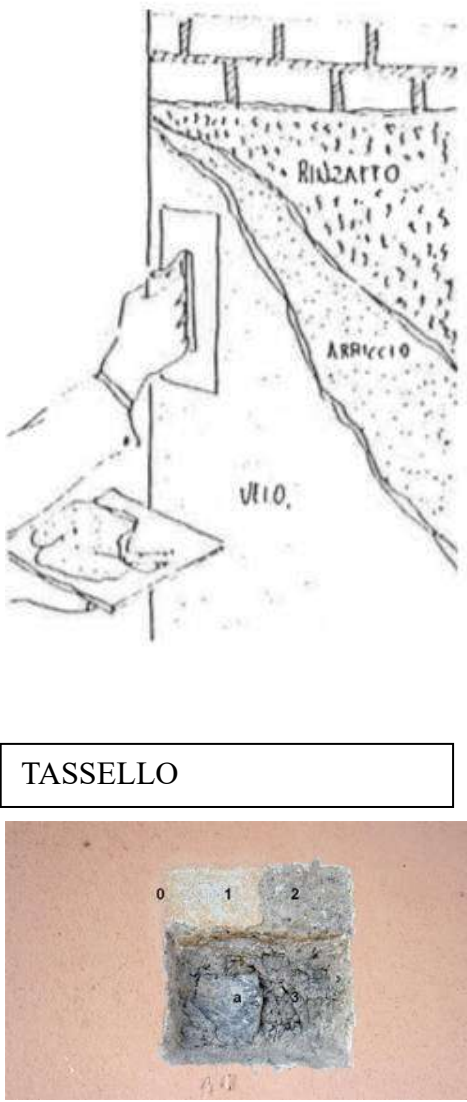
Stratificazione di un intonaco tradizionale	<p>Un intonaco eseguito a regola d'arte è composto da tre strati a partire dalla superficie del paramento murario:</p> <ol style="list-style-type: none"> 1. RINZAFFO: strato di preparazione composto da malta di calce e aggregato grossolano (talvolta ghiaioso). Spesso prima dell'applicazione dello strato successivo la superficie veniva martellata per favorirne l'adesione. 2. ARRICCIO: strato intermedio composto da malta di calce e aggregato grossolano e fine. 3. INTONACHINO (o VELO): strato più sottile di finitura superficiale composto da malta di calce e aggregato fine. <p>Il colore può essere reso in pasta nell'intonachino o applicato in velatura o scialbo, costituendo di fatto un quarto sottilissimo strato.</p>

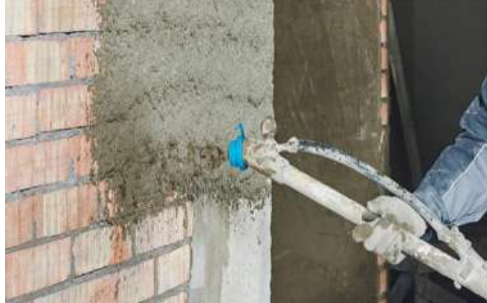
Intonaco non tradizionale	Strato di finitura composto da malta a legante cementizi e sabbia. Applicato a mano o a spruzzo. In genere non viene realizzato per strati ben definiti. Presenta coloriture composte da vernici di produzione industriale di colore molto saturo, opache e coprenti.

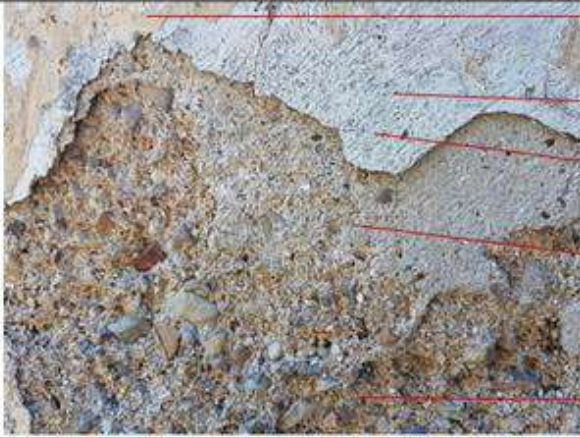
DOCUMENTAZIONE FOTOGRAFICA

→ Tinta

→ Preparazione

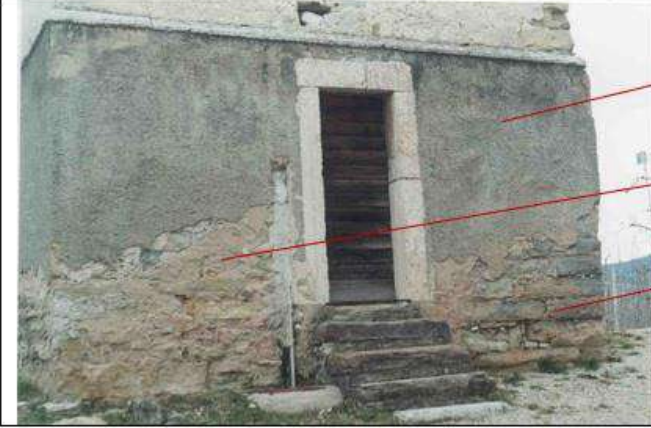
DOCUMENTAZIONE FOTOGRAFICA

<p>Intonaco non tradizionale</p> <p>Intonaco tradizionale</p> <p>Muratura in pietra squadrata</p>

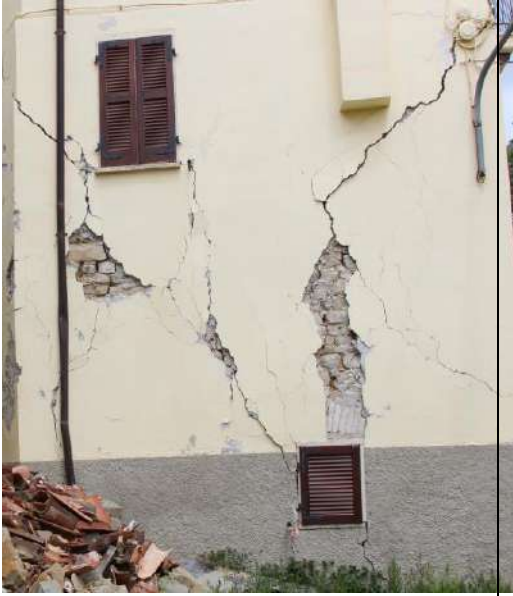
Degrado	Descrizione	Fotografia
Distacco	<p>Soluzione di continuità tra strati superficiali del materiale, sia tra loro che rispetto al substrato: prelude in genere alla caduta degli stessi (NORMAL 1/88).</p> <p>Nel caso in cui la caduta dello strato distaccato sia già avvenuta è opportuno denominare il degrado come distacco con caduta, specificando gli strati coinvolti (se esistenti), dal più superficiale intonachino, sino all'arriccio o al rinzaffo (perdita totale del rivestimento).</p> <p>N.B. Il distacco senza caduta è visibile solo in caso di fenomeni di spancimento, che non necessariamente si verificano. L'intonaco distaccato si sonda bussando la superficie.</p>	 
Fessurazione Lesione	<p>Degradazione che si manifesta con la formazione di soluzioni di continuità nel materiale e che può implicare lo spostamento reciproco delle parti (NORMAL 1/88).</p> <p>Il termine Lesione non compare nel Lessico NORMAL in quanto manifestazione di un dissesto strutturale. È inserito nella tabella 3 perché a seguito di un evento sismico è prudentiale valutare l'origine strutturale di ogni lesione dell'intonaco, almeno in prima battuta.</p>

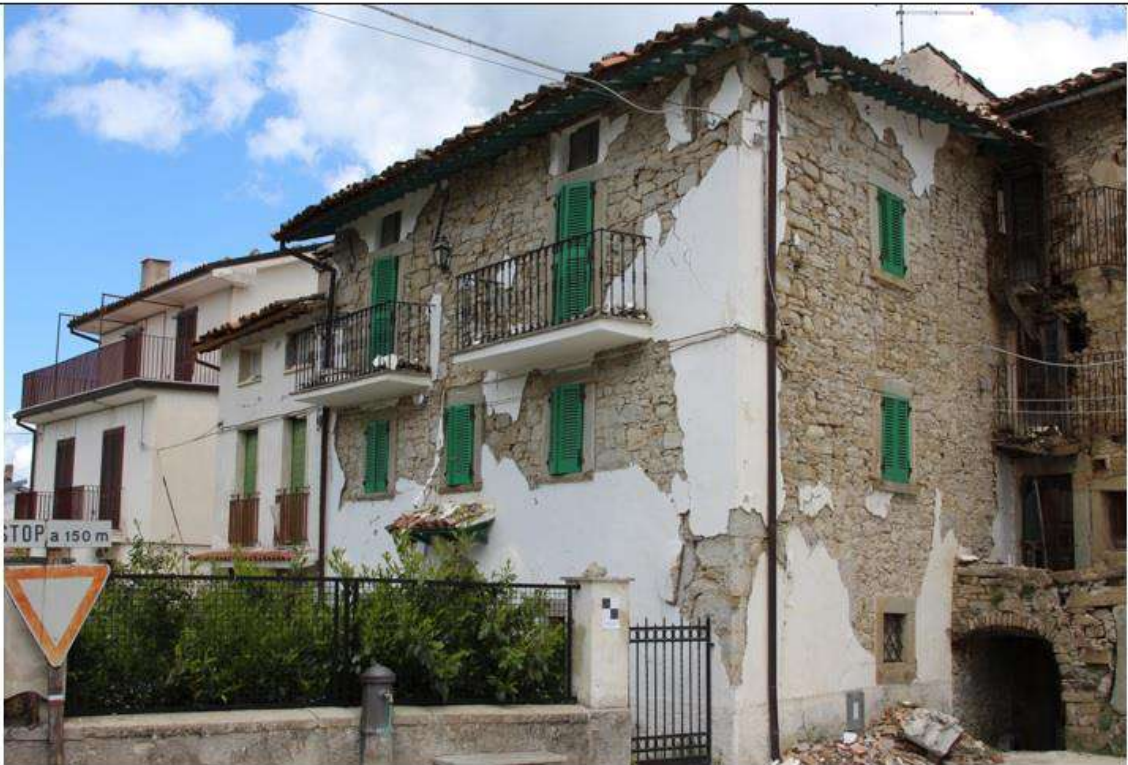
ALLEGATO MATERICO-DIAGNOSTICO		
TABELLA 3_MURATURA: NON A VISTA		
Degrado	③ Distacco	Fessurazione / Lesione
Estensione E		
E < 10%	<input type="checkbox"/>	<input type="checkbox"/>
10% < E < 75%	<input type="checkbox"/>	<input checked="" type="checkbox"/>
E > 75%	<input checked="" type="checkbox"/>	<input type="checkbox"/>
NOTE:		
①		
②		
③ Distacco con caduta completa dell'intonaco		
DOCUMENTAZIONE FOTOGRAFICA

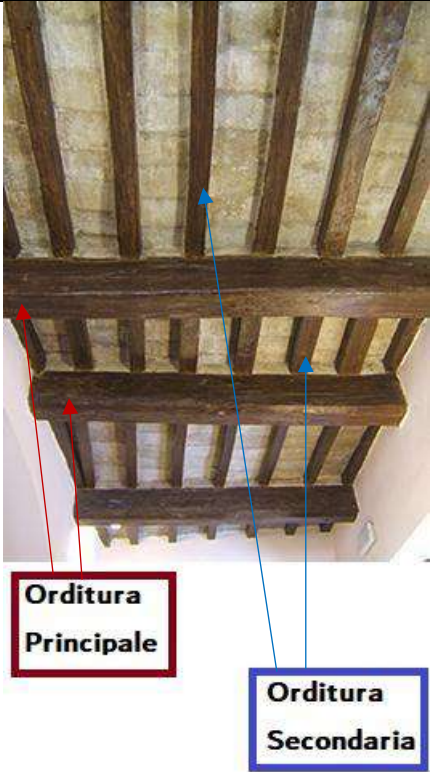
Orditura	Descrizione	Fotografia
Principale	Insieme delle principali travi portanti della struttura orizzontale lignea.

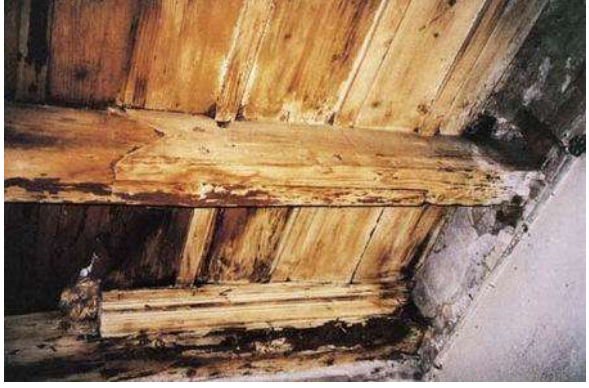
Degrado	Descrizione	Fotografia
Attacchi biodeteriogeni	Fenomeni di marcescenza innescati dalla presenza di umidità nel materiale. Il materiale appare più scuro, le superfici sono umide.

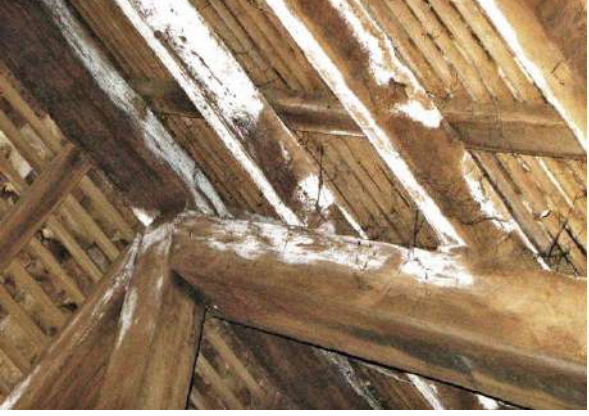
Attacchi fungini	Fenomeni di caratura spesso contornati da aloni di colorazione chiara (esempio, carie bianca).

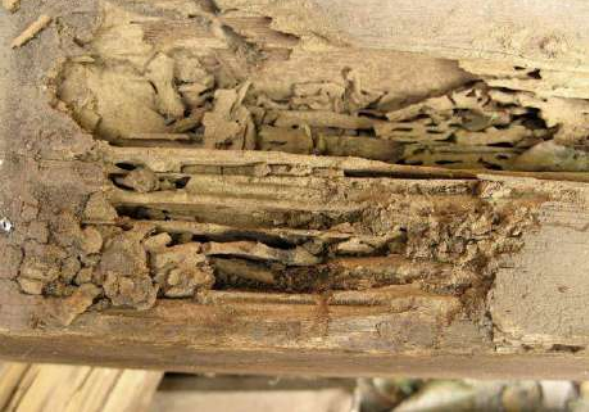
Attacchi xilofagi	Fenomeni di svuotamento dovuti alla foratura e formazione di una rete di gallerie ad opera di insetti (tarli e termiti).
