Dipartimento di Storia, Disegno e Restauro dell'Architettura

TESI DI DOTTORATO:

**LA DIAGNOSTICA PER GLI EDIFICI STORICI
NELL'EMERGENZA SISMICA**

*Una proposta di metodo finalizzata alla conoscenza e alla definizione di
buone pratiche operative*

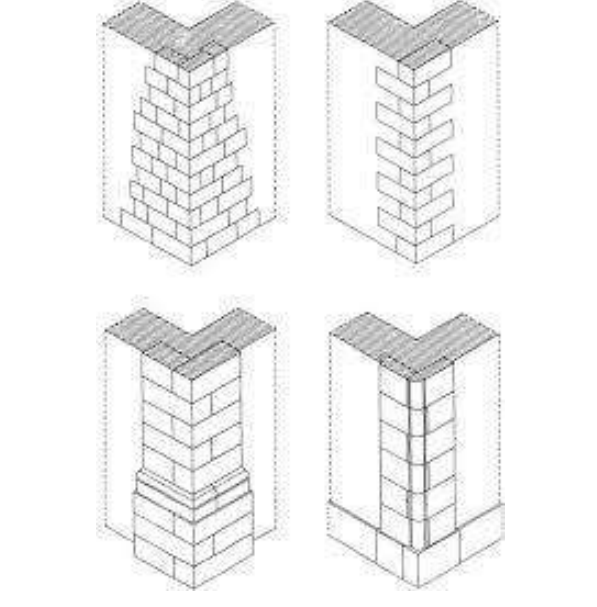
Elemento	Descrizione	Fotografia
Cantonale	Soluzione d'angolo che assolve la funzione di collegamento e ammorsatura tra muri convergenti. Può assumere forme molto semplici di ingranamento tra conci squadrati o più complesse e caratterizzanti l'edificio

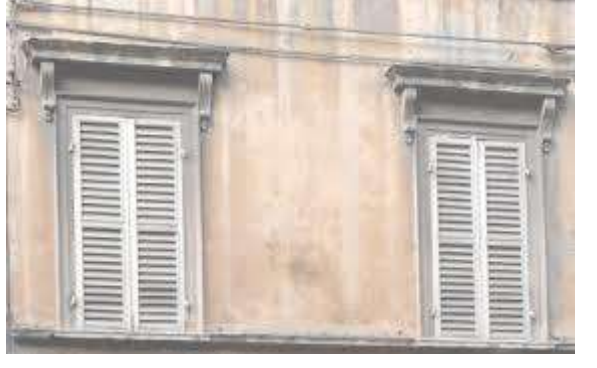
Cornici	Elementi di inquadramento delle aperture, in pietra o in stucco, semplici o elaborate con modanature ed elementi decorativi. Elementi marcapiano della facciata.

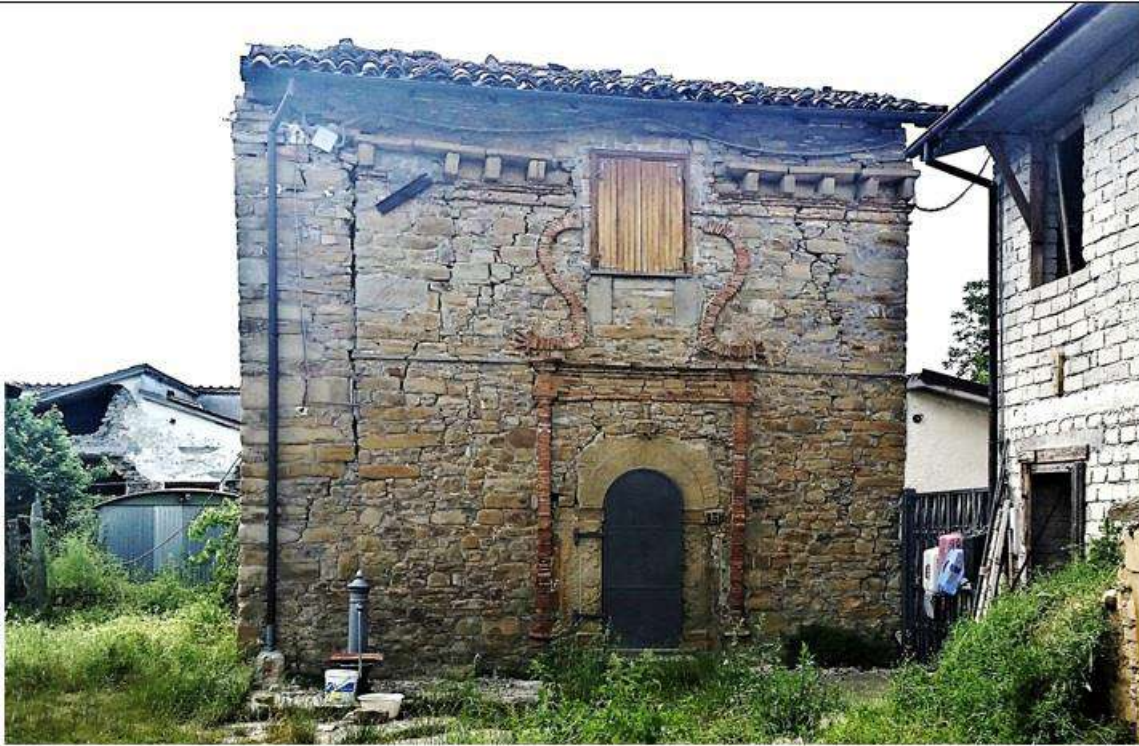
DOCUMENTAZIONE FOTOGRAFICA

<input checked="" type="checkbox"/> Cantionali	Un solo cantonale realizzato con blocchi di pietra arenaria non perfettamente squadrate e di dimensioni molto diverse tra loro.
<input checked="" type="checkbox"/> Cornici	Cornice nella parte superiore della facciata realizzata con lastre di pietra arenaria in aggetto sorrette da mensole in pietra arenaria. Cornice semplice in pietra arenaria, finestra tamponata.
<input checked="" type="checkbox"/> Portali	Portale ad arco in pietra arenaria scolpita a bassorilievo.
<input checked="" type="checkbox"/> Decorativi/Altro	Decorazioni facciata in laterizio, di inquadramento del portale e della finestra sovrastante.

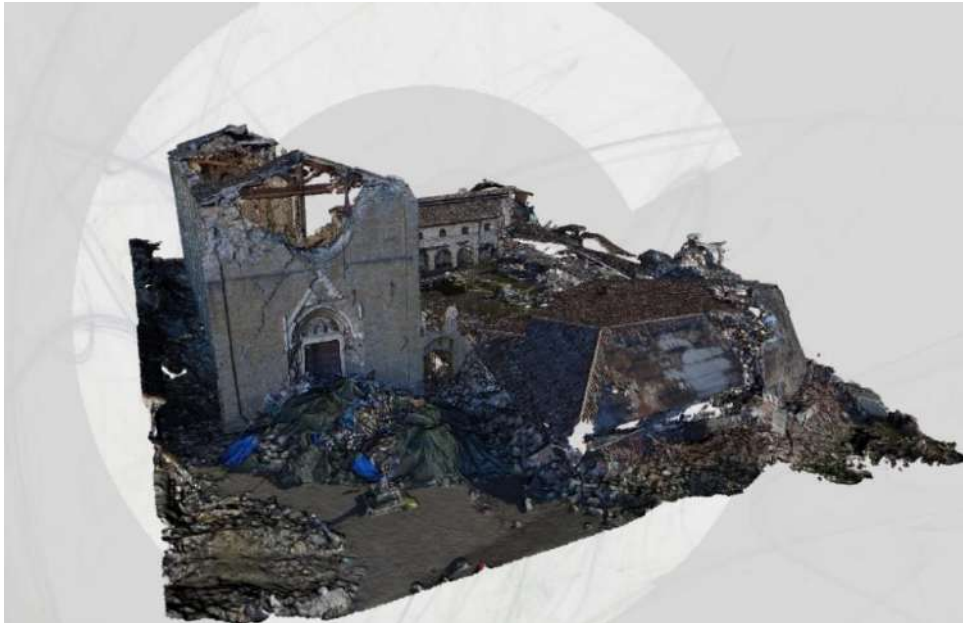
Figura 2.3.1 Modello 3D navigabile online della chiesa di S. Francesco di Amatrice derivante dall'integrazione dei rilievi fotogrammetrici da drone (https://www.gter.it/3dhosting/rilievi_terremoto) (data ultima consultazione 20/07/20)

L'uso dei droni non si è limitata però alla sola ricognizione e interpretazione di danni. Già da un decennio è tecnicamente possibile l'esecuzione di rilievi speditivi con drone. L'elaborazione *software* delle immagini ad alta risoluzione, mediante tecniche di fotogrammetria digitale, restituiscono modelli 3D a nuvola di punti di altissima precisione¹⁴⁷. La rapidità di esecuzione delle misure e di elaborazione delle immagini digitali ha permesso di rilevare parte dei monumenti danneggiati in occasione dei sismi del 2016 e 2017, anche in piena emergenza, documentando lo stato di fatto dei crolli e la disposizione delle macerie (Fig. 2.3.1).

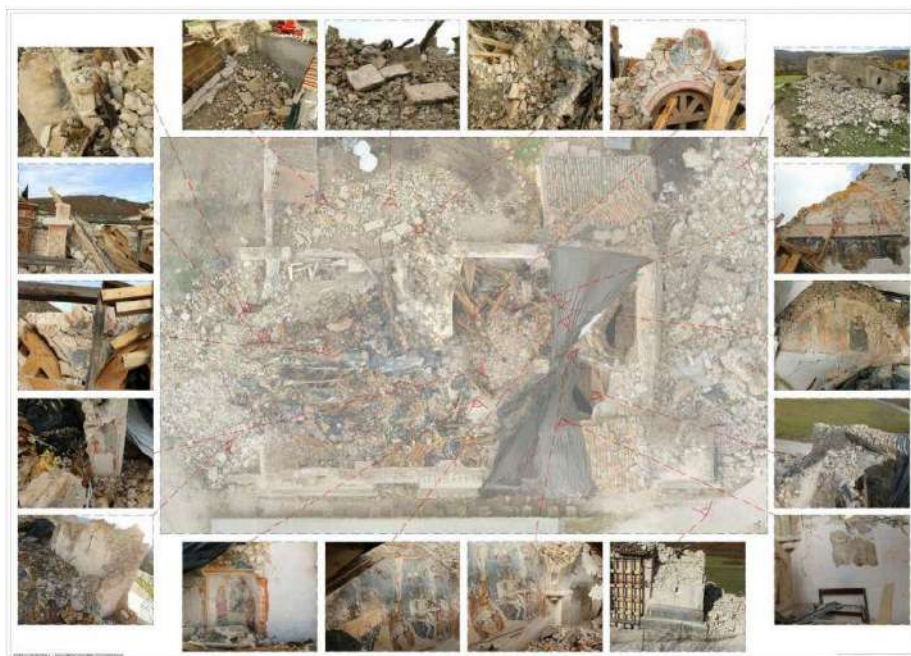
Figura 2.3.2 Documentazione fotografica dello stato di crollo e distribuzione delle macerie a terra della chiesa di San Salvatore in Campi di Norcia, riferita a rilievo in pianta da drone (visione d'insieme). (sansalvatoreincampi.beniculturali.it) (data ultima consultazione 20/07/20)

Per quanto concerne la gestione delle macerie, come già scritto, l'uso dei droni è stato esplicitamente richiesto dalla Direttiva MiBACT del 12/09/16. La metodologia di documentazione dall'alto della progressiva rimozione delle macerie è stata mutuata dal già consolidato uso delle tecnologie APR sugli scavi archeologici¹⁴⁸. La topografia del terreno portata alla luce dopo la rimozione di ogni unità stratigrafica, tradizionalmente rilevata da terra, viene oggi comodamente documentata dall'alto mediante l'uso dei droni e restituita in 3D con elaborazione *software* delle immagini¹⁴⁹. Sebbene con i dovuti distinguo con lo scavo archeologico, il metodo applicato è stato comunque utile a documentare le fasi di rimozione delle macerie (Fig. 2.3.2.). La documentazione potrebbe e dovrebbe consistere non solo nell'accurato rilievo dei lavori di selezione dei materiali, ma anche in un documento preliminare alla definizione dei progetti di restauro in quanto, almeno per alcuni aspetti, ripercorre le logiche di lettura per stratigrafia dei crolli, già consolidate in ambito archeologico¹⁵⁰.

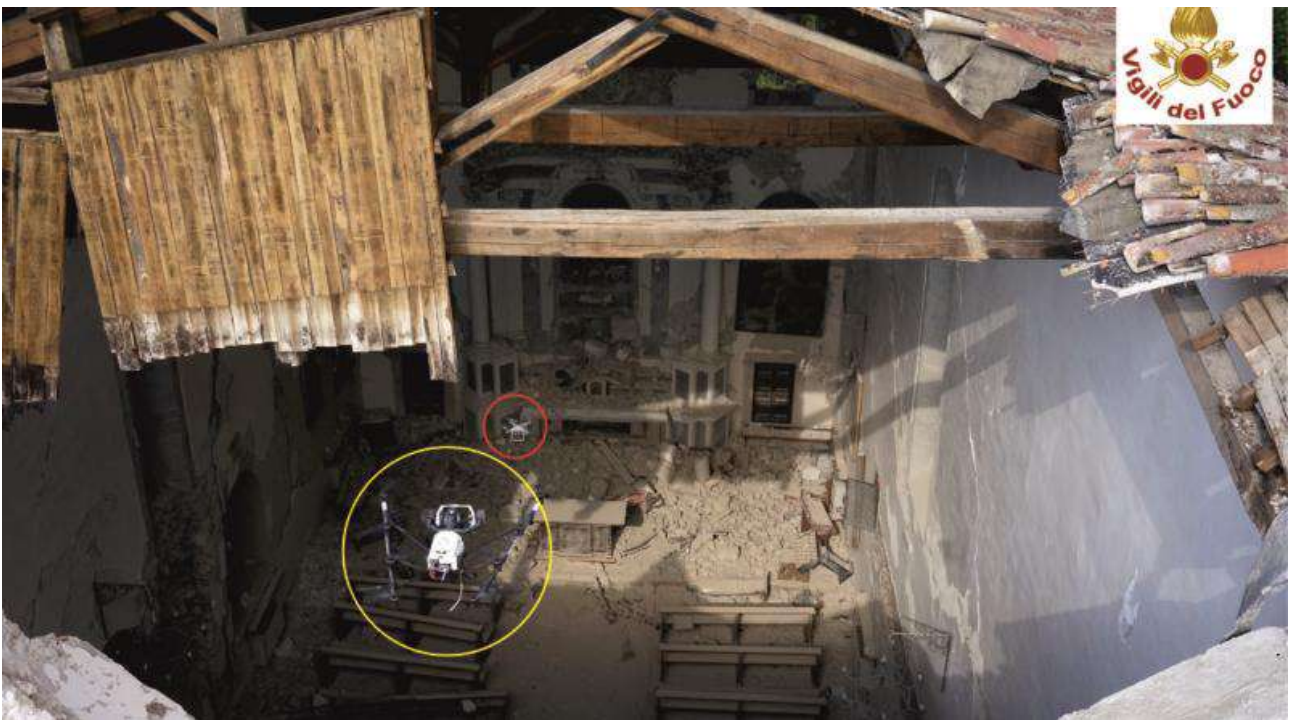
Figura 2.3.4 Ingresso degli UAV TRADR nella chiesa di S. Agostino ad Amatrice. (vigilfuocotv.it)(data ultima consultazione 20/07/20)

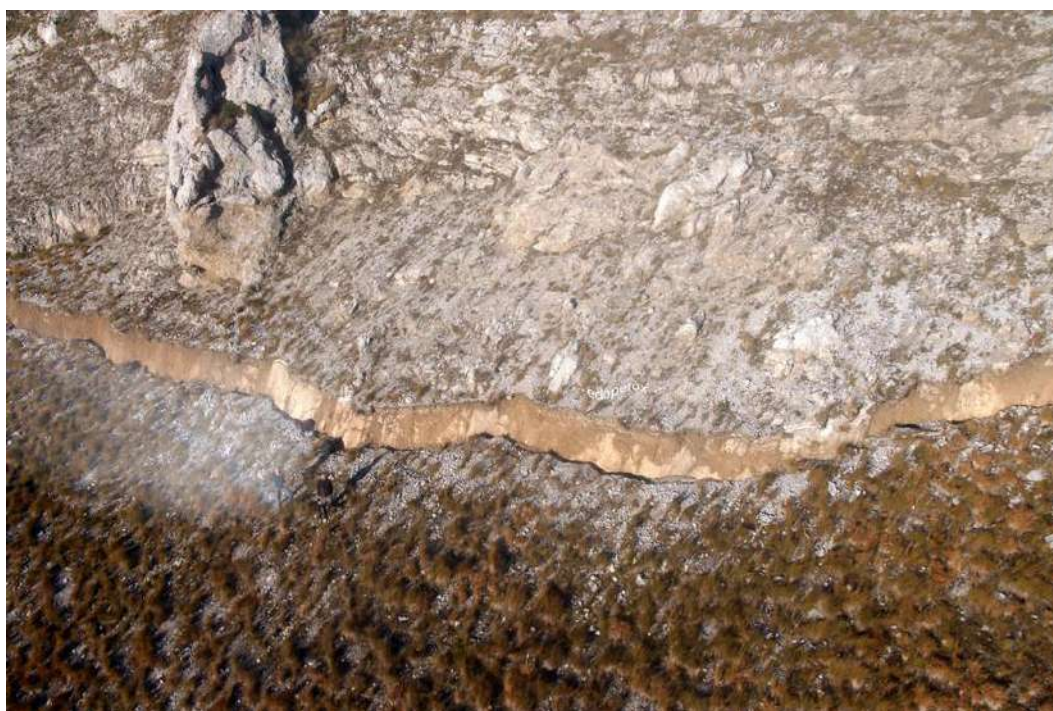
Figura 3.1.5: Foto da elicottero dei VVF, scattata la mattina del 30 ottobre nelle ore successive al sisma delle 7.40. Inquadrata una porzione della faglia del Monte Vettore con evidenti fratture appena formate. (www.centromicrozonazioneisimica.it) (Data ultima consultazione 20/07/20)

di centimetri fino a più di due metri (Figg.3.1.5, 3.1.6). Globalmente l'intera area colpita a partire dal 24 agosto ha subito notevoli deformazioni geologiche permanenti. Si è prodotto, infatti, un abbassamento del terreno in tutto il territorio in cui si sono susseguite le scosse principali e le loro repliche. Tale scarto ha raggiunto un massimo di 70 cm sulla verticale in corrispondenza della piana di Castelluccio di Norcia. Contemporaneamente tutte le zone limitrofe che circondano la regione direttamente interessata dai sismi hanno subito un contestuale innalzamento del suolo¹⁶² (Fig.3.1.7).

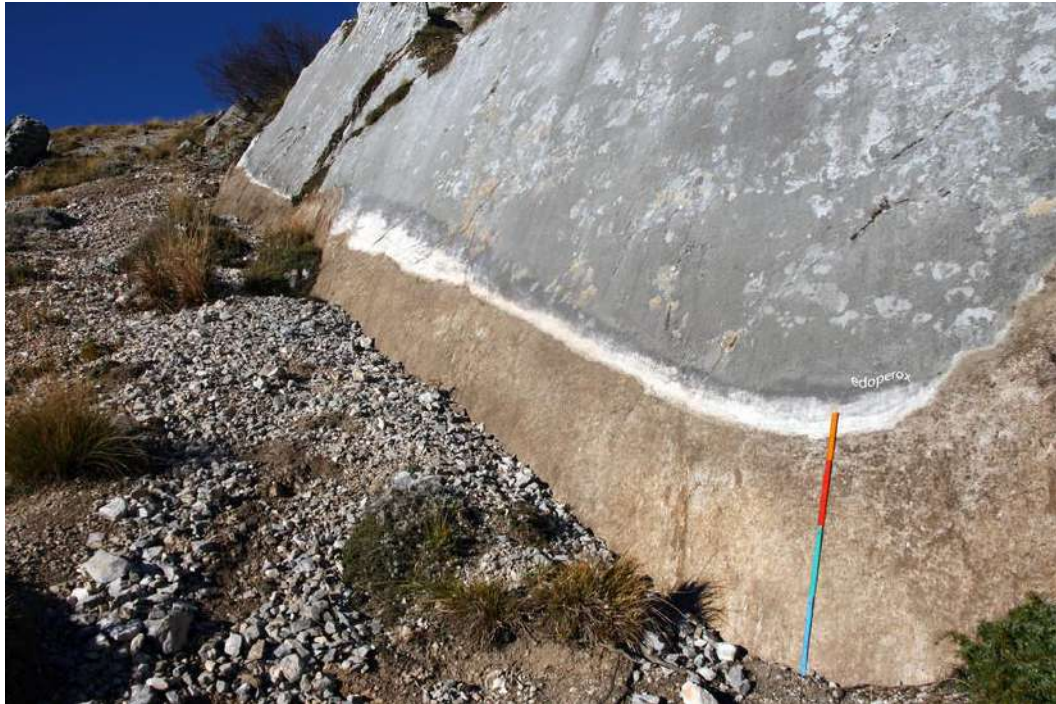
Figura 3.1.6: Scorrimento lungo la faglia del monte vettore di circa un metro. (www.centromicrozonazioneismica.it) (Data ultima consultazione 20/07/20)

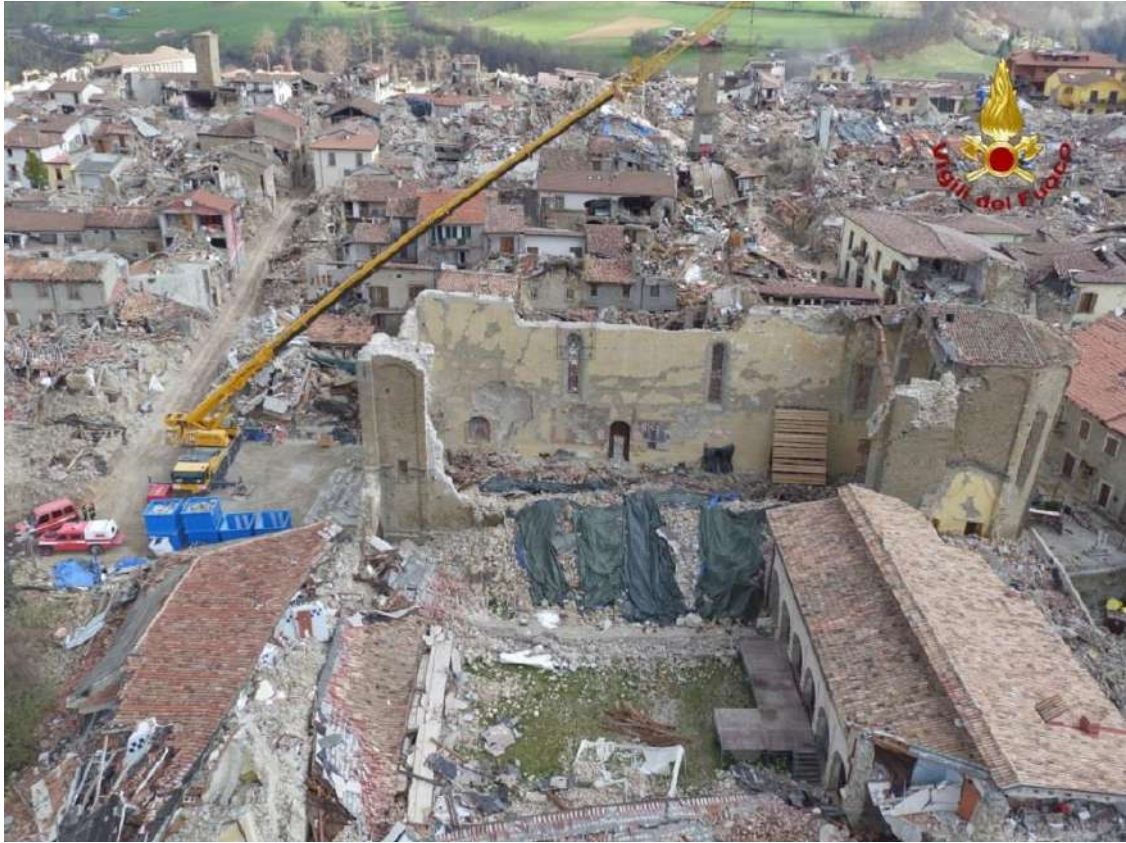
Figura 3.2.10: Foto da drone della Chiesa di S. Francesco ad Amatrice, opere di messa in sicurezza nell'aprile del 2017. (vigilfuocotv.it)(data ultima consultazione 20/07/20)

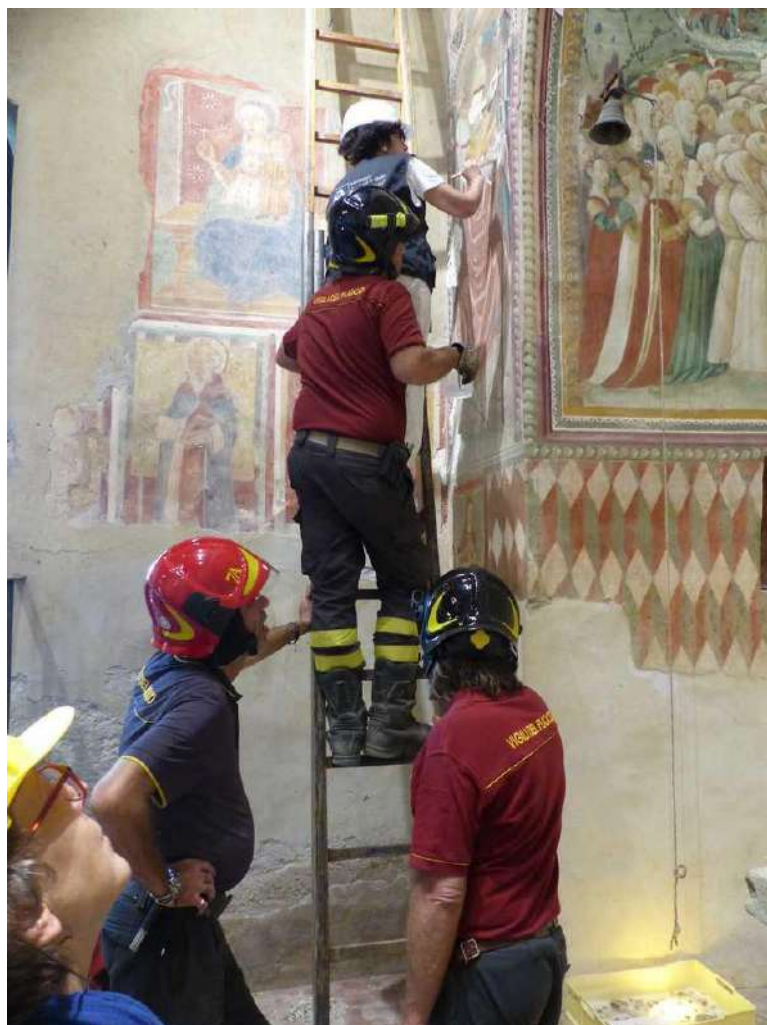
Figura 3.2.12: Messa in sicurezza degli affreschi nel Santuario della Madonna della Filetta ad Amatrice. (vigilfuocotv.it)(data ultima consultazione 20/07/20)

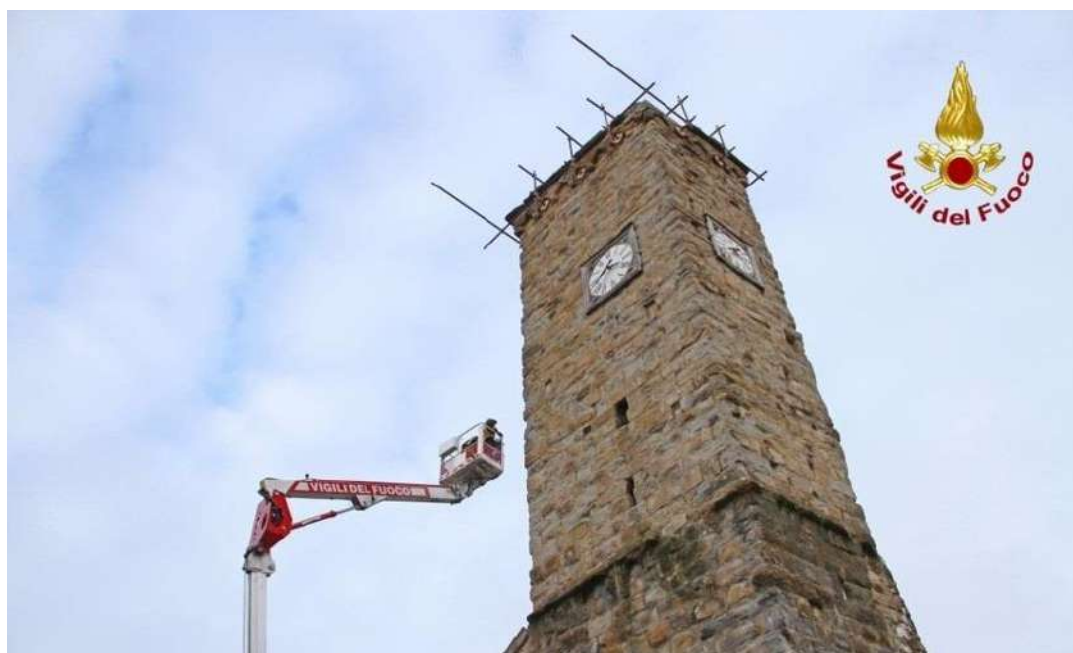
Figura 3.2.13: Messa in sicurezza della Torre Civica di Amatrice. (vigilfuocotv.it)(data ultima consultazione 20/07/20)

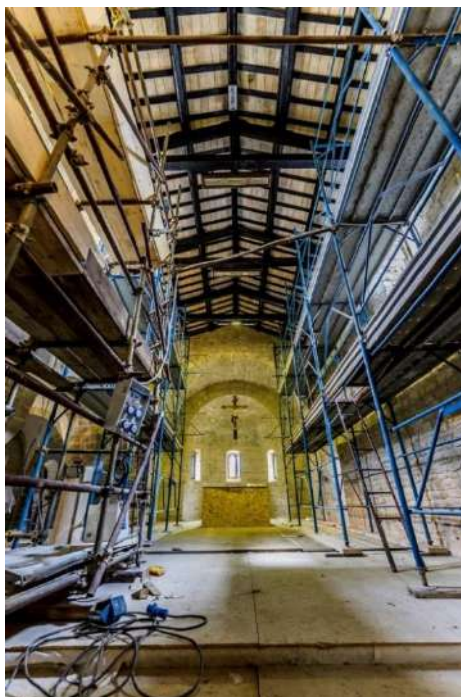
Figura 3.2.15: Opere di messa in sicurezza all'interno della chiesa abbaziale dei Santi Ruffino e Vitale ad Amandola. (comune.amandola.fm.it)(data ultima consultazione 20/07/20)

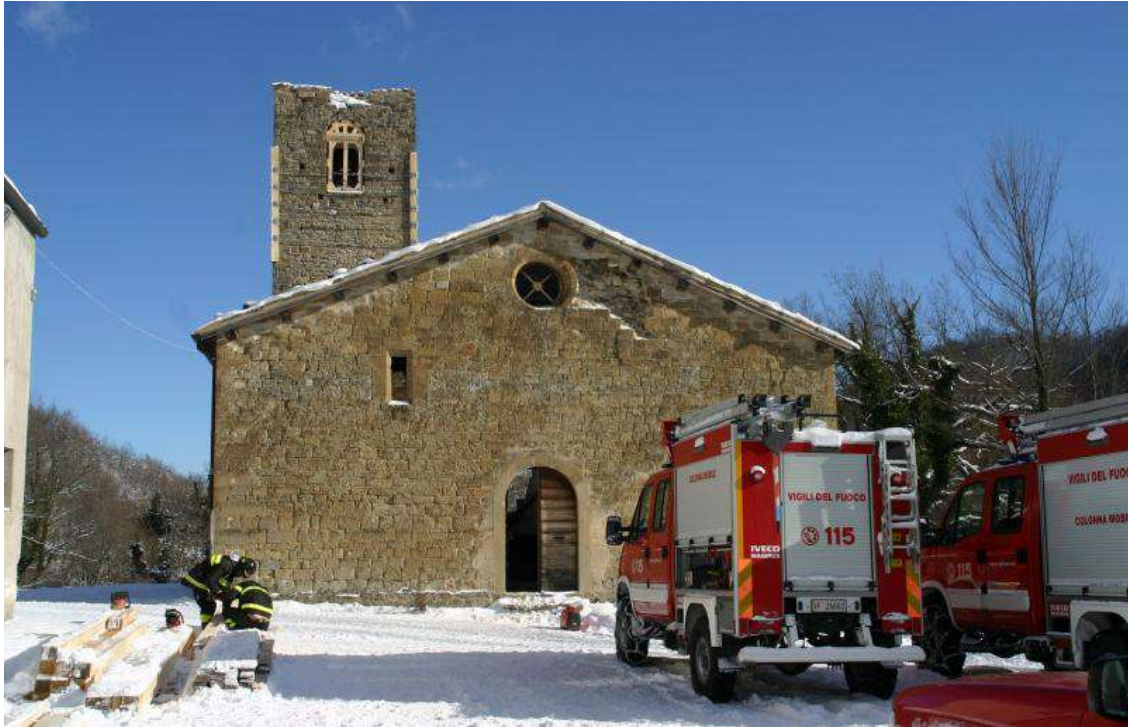
Figura 3.2.16: Opere di messa in sicurezza della chiesa di San Lorenzo in Vallegrascia a Montemonaco. (vigilfuocotv.it)(data ultima consultazione 20/07/20)

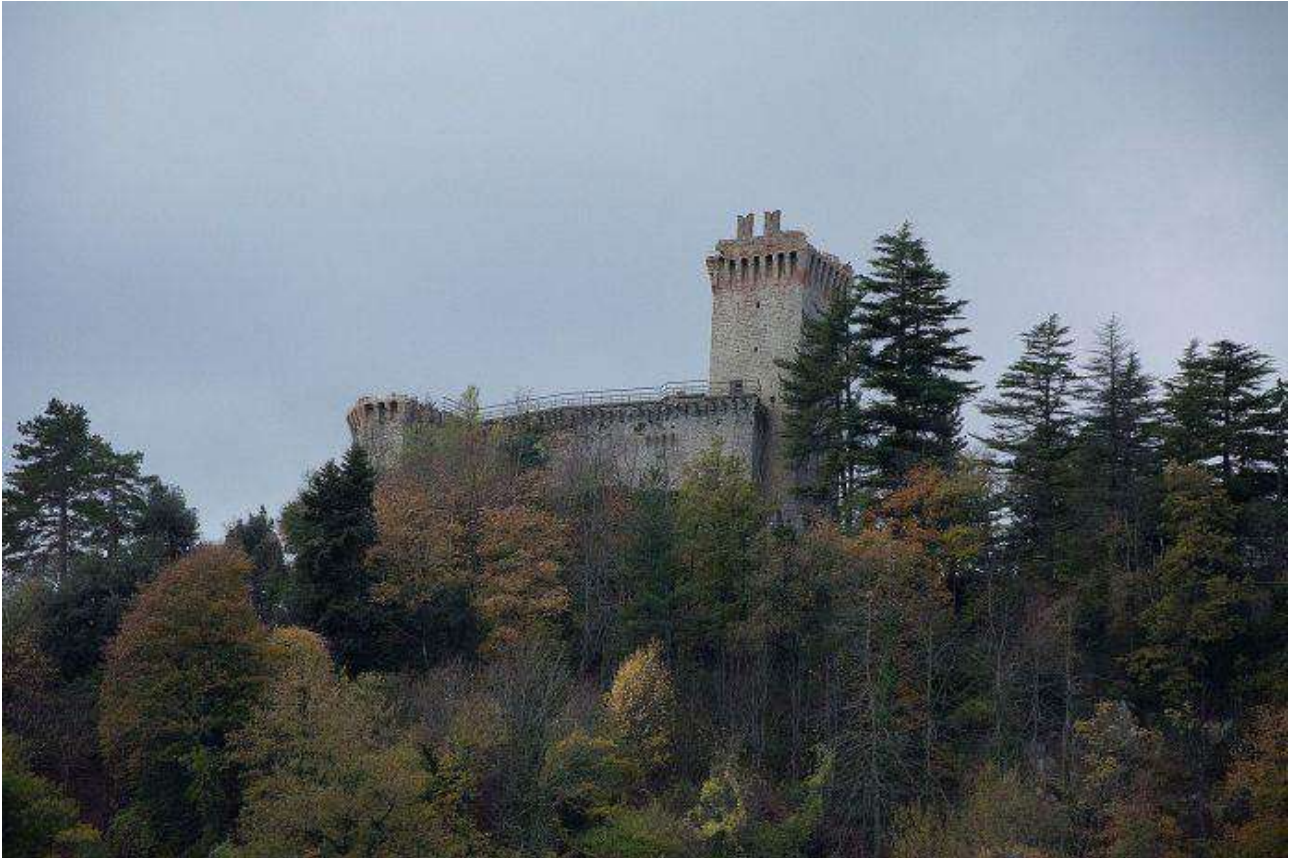
Figura 3.2.18: Rocca di Arquata del Tronto, visibili i danni in sommità della torre, con i merli quasi del tutto crollati. (www.comune.arquatadeltronto.ap.it)(data ultima consultazione 20/07/20)

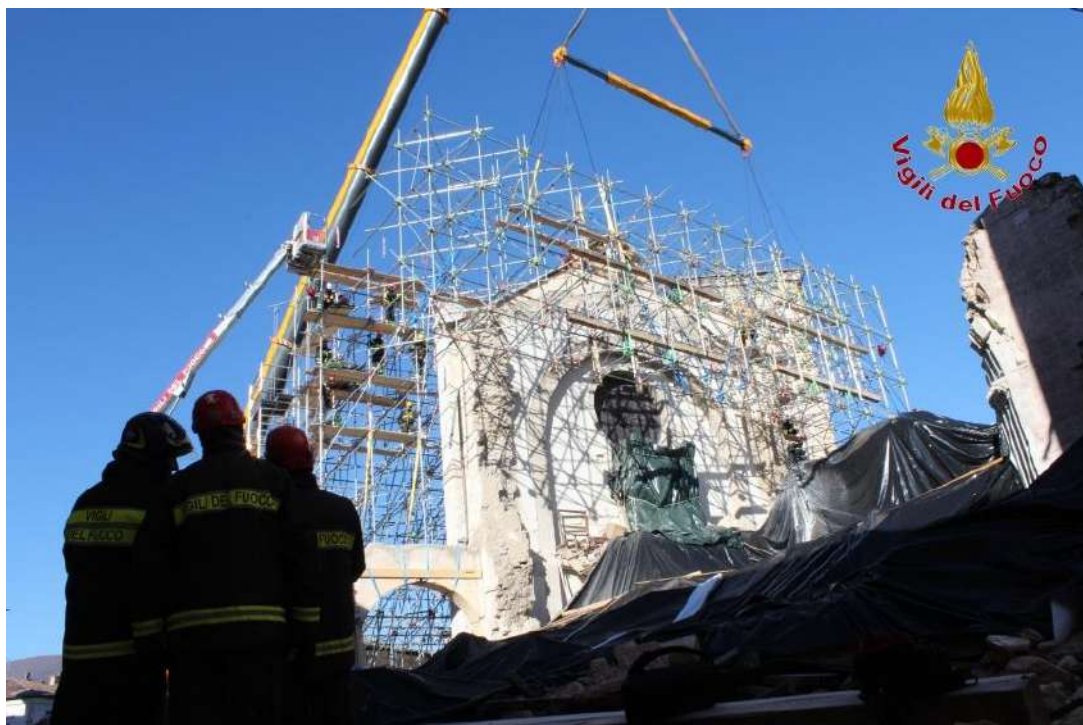
Figura 3.2.21: Opere di messa in sicurezza della facciata della Basilica di San Benedetto a Norcia, rimasta isolata a seguito del crollo totale del corpo centrale della chiesa. (vigilfuocotv.it)(data ultima consultazione 20/07/20)

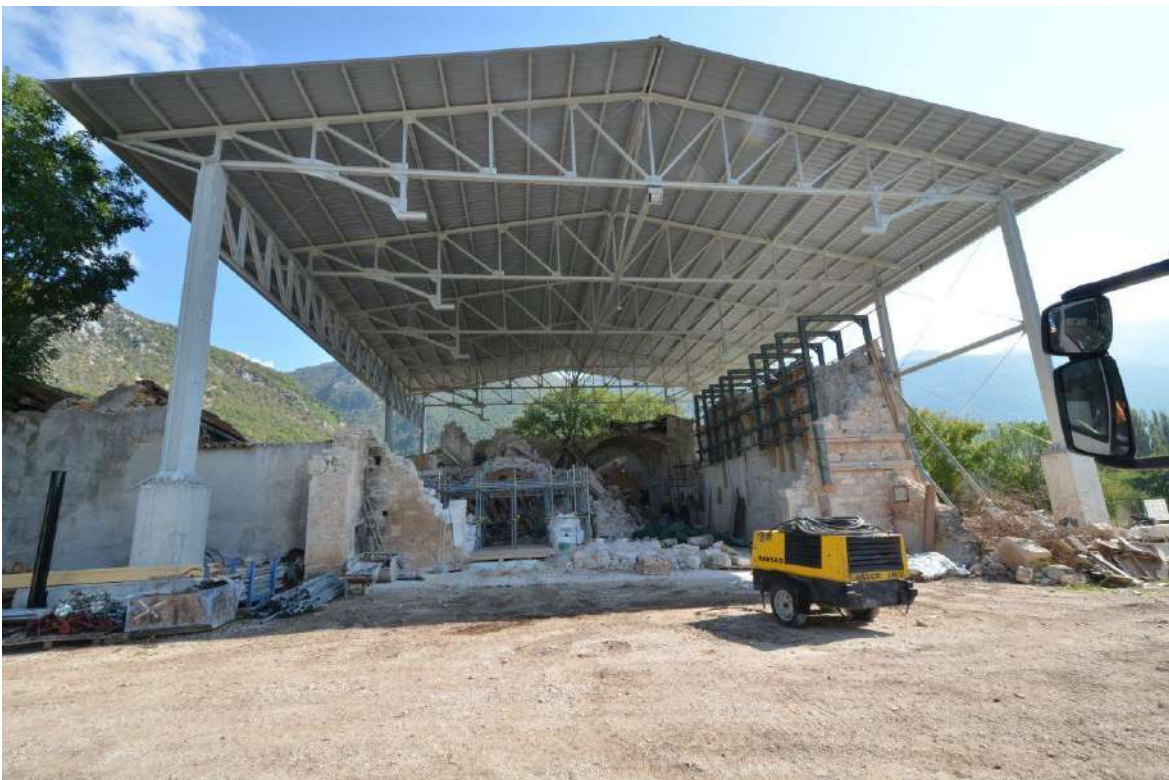
Figura 3.2.23: Resti della chiesa di San Salvatore in Campi di Norcia, al di sotto della struttura a protezione delle macerie realizzata dall'ISCR per permettere il recupero dei frammenti degli affreschi. (sansalvatoreincampi.beniculturali.it)(data ultima consultazione 20/07/20)

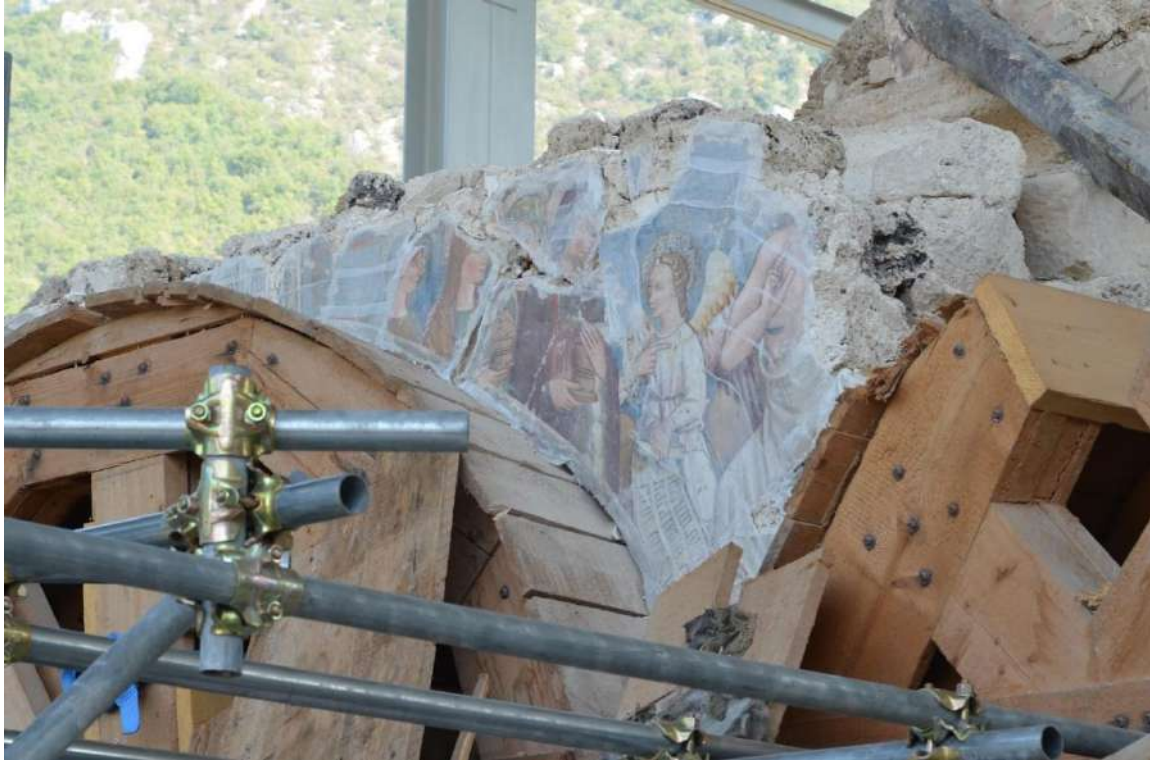
Figura 3.2.24: Messa in sicurezza dei pochi lacerti di affresco rimasti sui resti della chiesa di San Salvatore in Campi di Norcia. (sansalvatoreincampi.beniculturali.it)(data ultima consultazione 20/07/20)

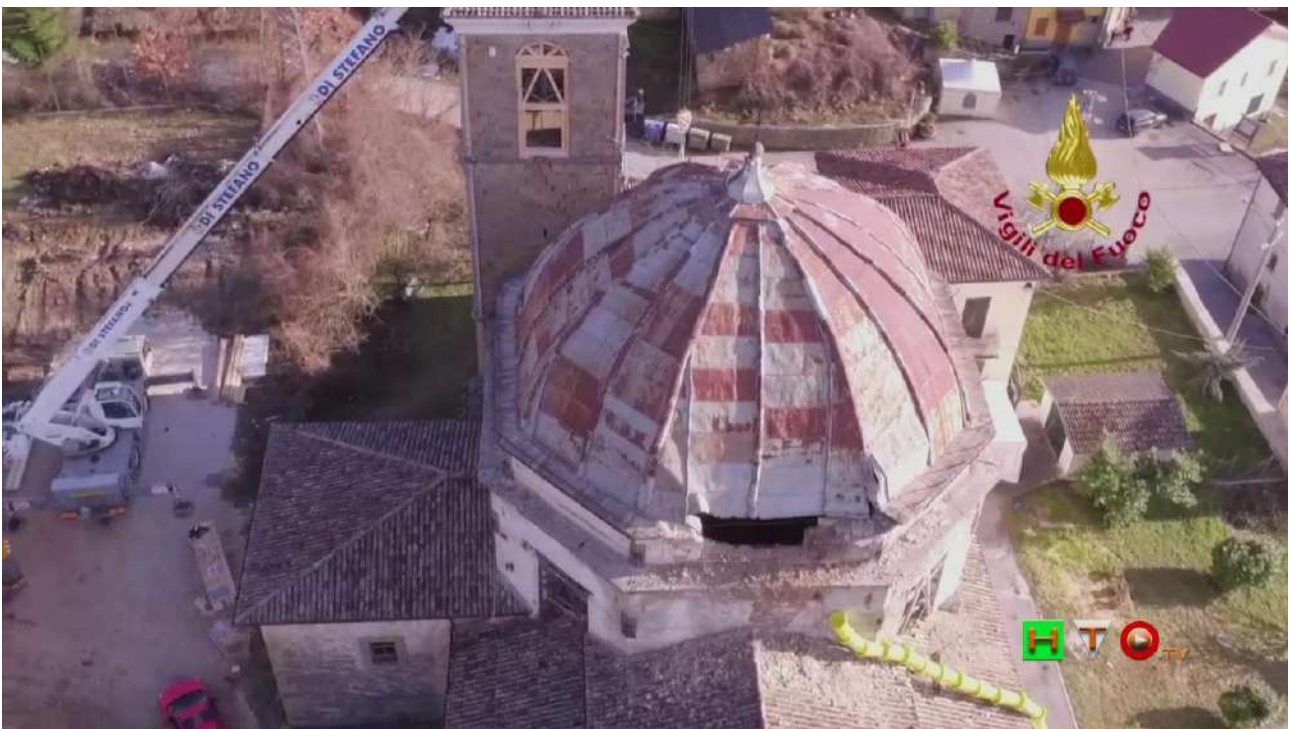
Figura 3.2.25: Messa in sicurezza della chiesa di Capitignano. (vigilfuocotv.it)(data ultima consultazione 20/07/20)

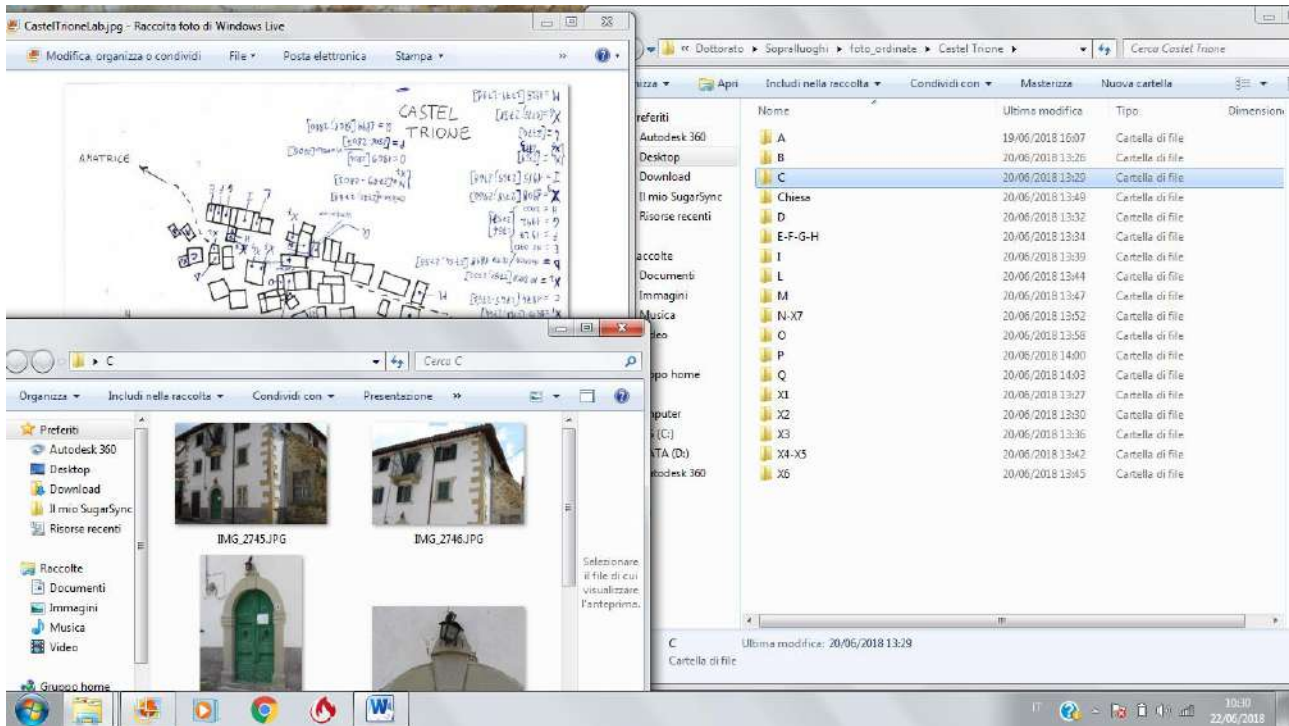
Figura 4.9: Immagine di sintesi del processo di elaborazione dei dati e archiviazione delle immagini fotografiche riprese durante i sopralluoghi.

I dati così raccolti sono stati poi elaborati per ciascun edificio esaminato. Le immagini sono state archiviate in cartelle corrispondenti ai codici assegnati agli edifici e, contestualmente, è stato compilato l'AMD, organizzando le informazioni raccolte in funzione della strutturazione prevista (Fig. 4.9).

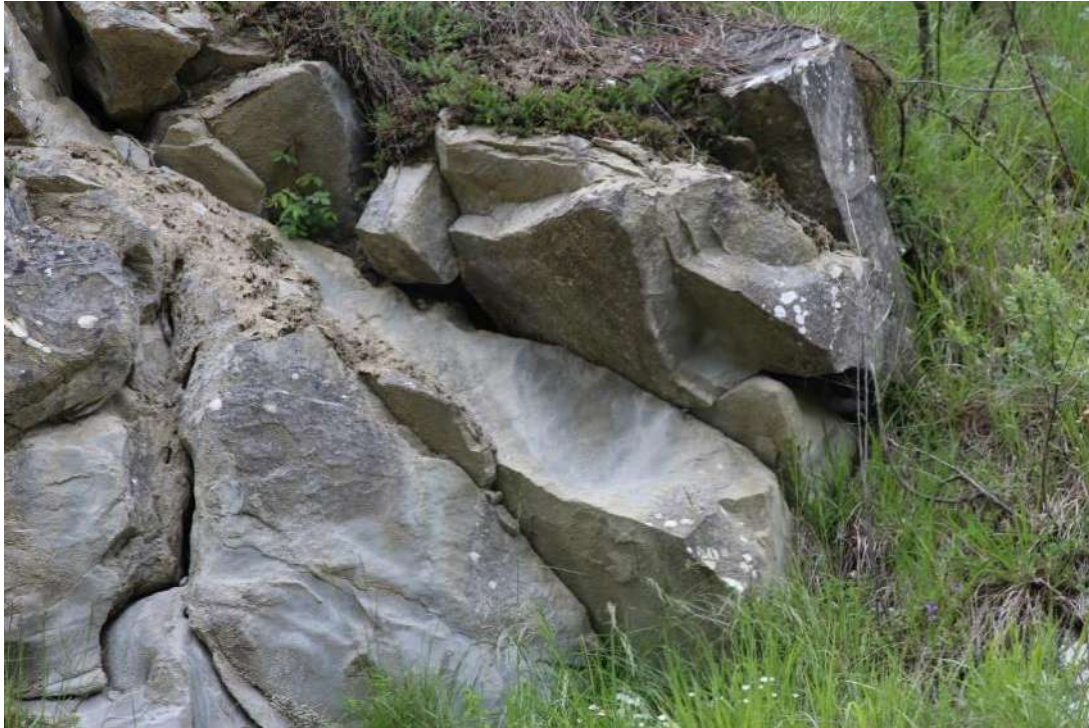
Figura 4.10: Stratificazioni di arenaria in banchi, affioramento presso Preta

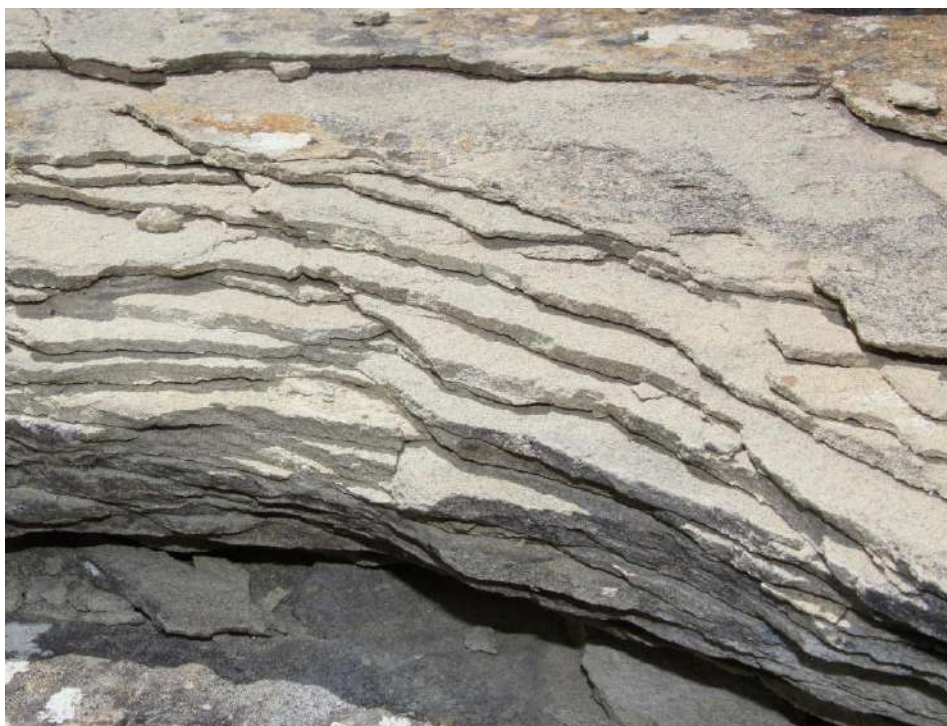
Figura 4.12: Stratificazioni di Flysch arenaceo, affioramento presso Castel Trione

Un altro tipo di affioramento, piuttosto diffuso, è il cosiddetto *flysch*, un deposito di arenaria marnosa che si stacca con molta facilità dal substrato in forma di lastre molto regolari con piani di rottura paralleli e ortogonali tra loro grazie alla loro tipica struttura laminare (Fig. 4.12). Questo litotipo è spesso impiegato nella muratura al fine di regolarizzare l’apparecchiatura muraria creando dei piani di orizzontamento. Il territorio è inoltre caratterizzato da una complessa rete di risorse idriche, perlopiù a regime torrentizio, la cui azione trasforma il litotipo arenaceo in formazione ciottolosa (Fig.4.13) che si ritrova nelle murature, specie nei paramenti più in alto degli edifici e all’interno del nucleo. Le malte di allettamento, nella quasi totalità, sono in terra argillosa, senza particolari aggiunte né di calce né di fibre. Gli aggregati stessi sono probabilmente già presenti nel suolo e non volutamente aggiunti negli impasti¹⁹⁸. La maggioranza delle murature analizzate viene quindi descritta come segue nell’AMD (Figg.4.14, 4.15, 4.16).

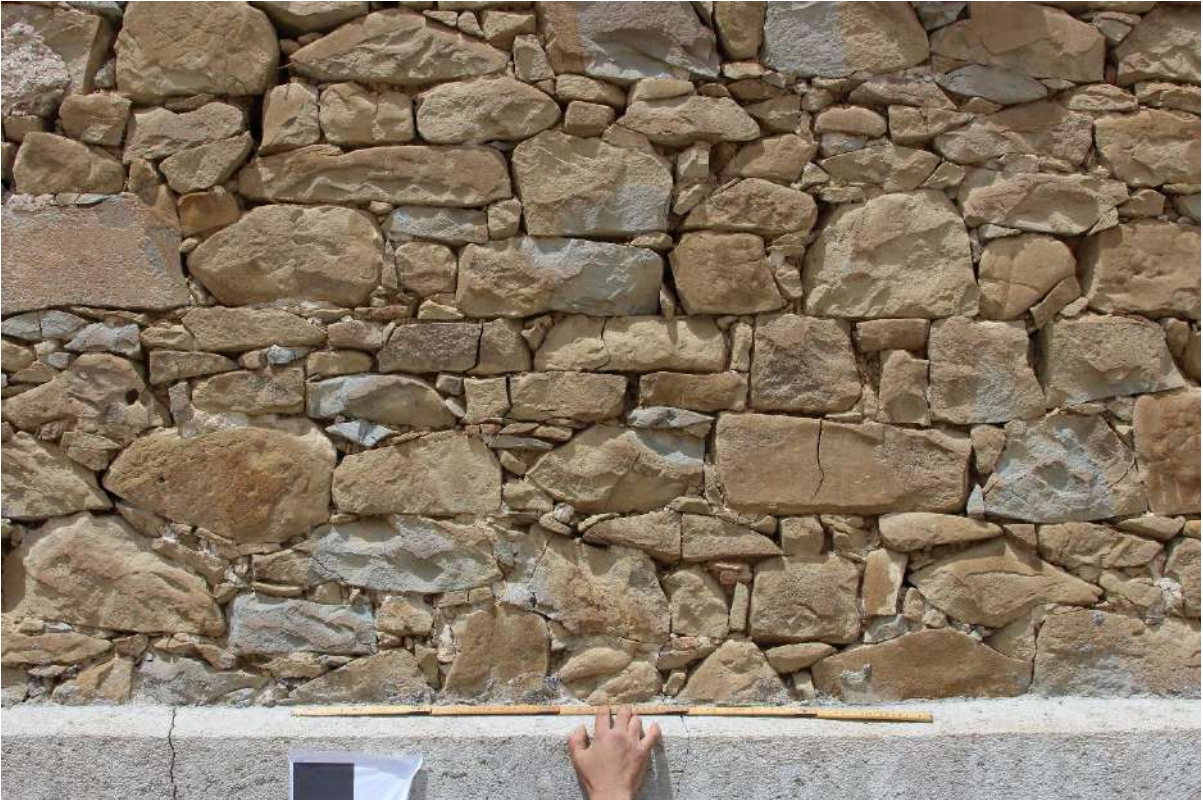
Figura 4.14: Cornillo Nuovo, edificio A, dettaglio muratura

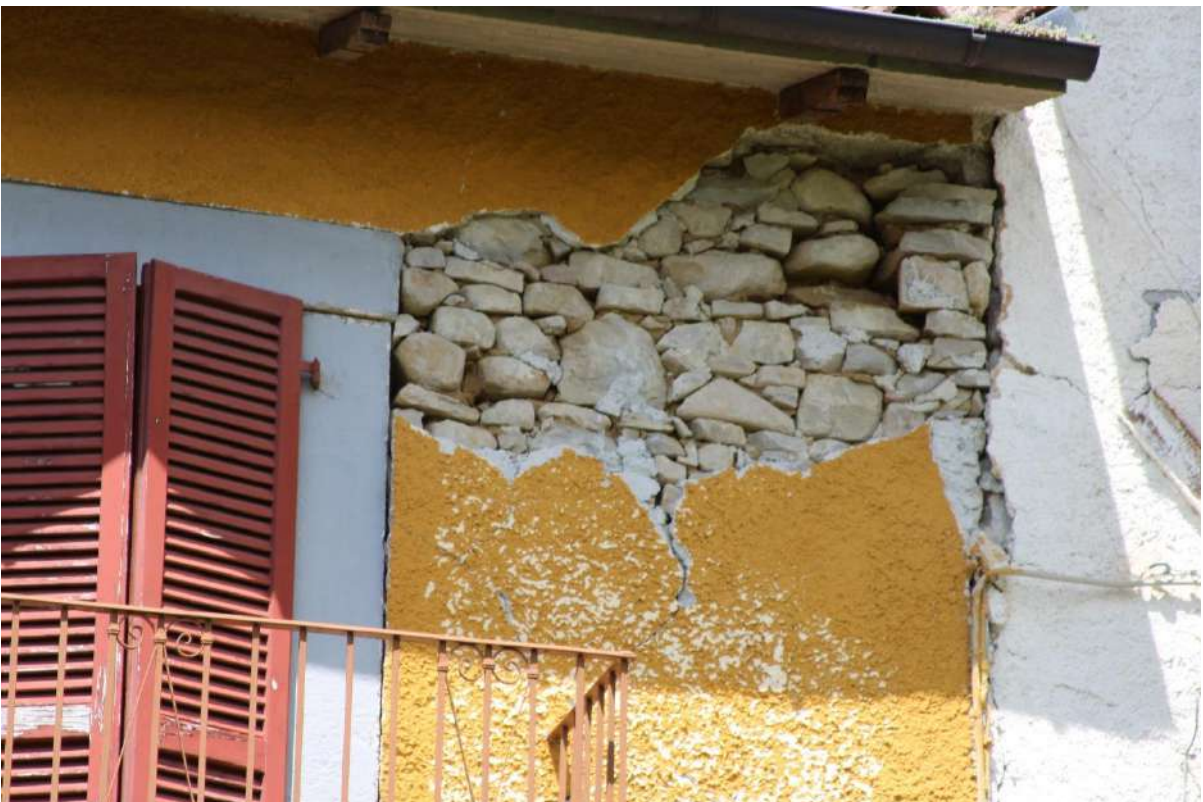
Figura 4.15: Castel Trione, edificio I, dettaglio muratura

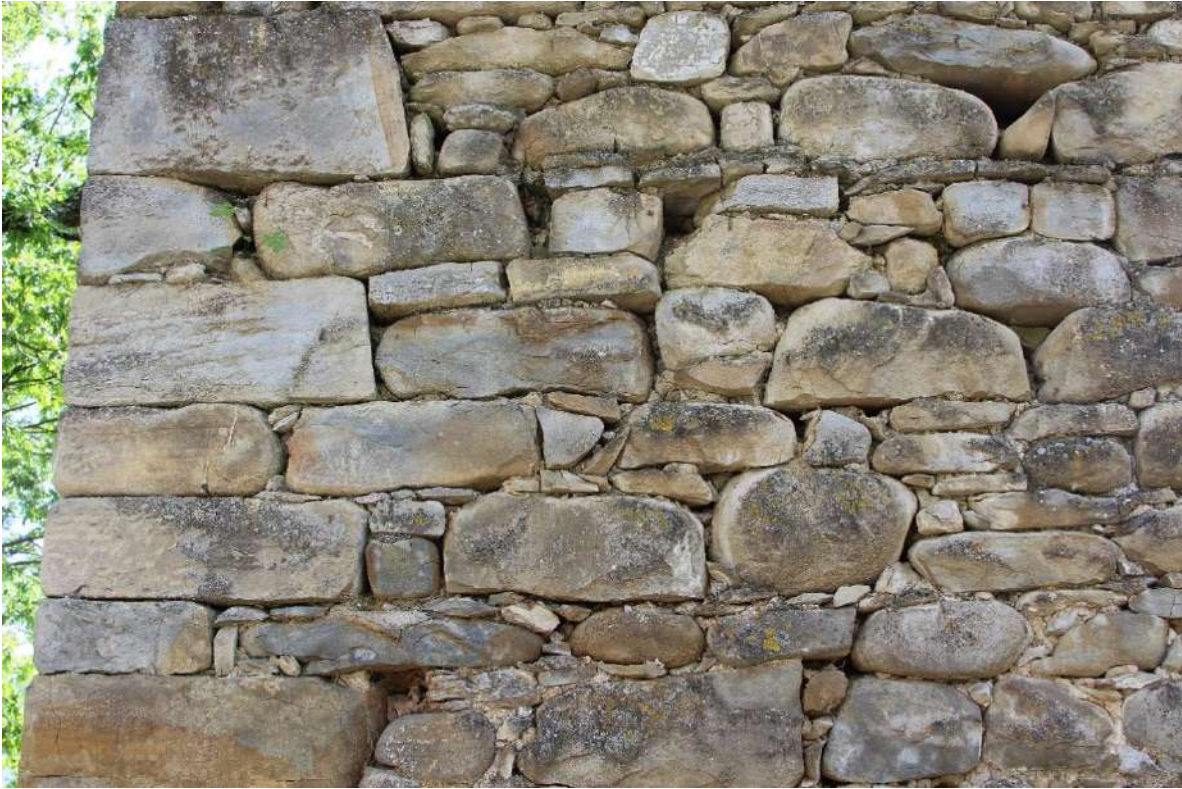
Figura 4.16: Retrosi, edificio B, dettaglio muratura

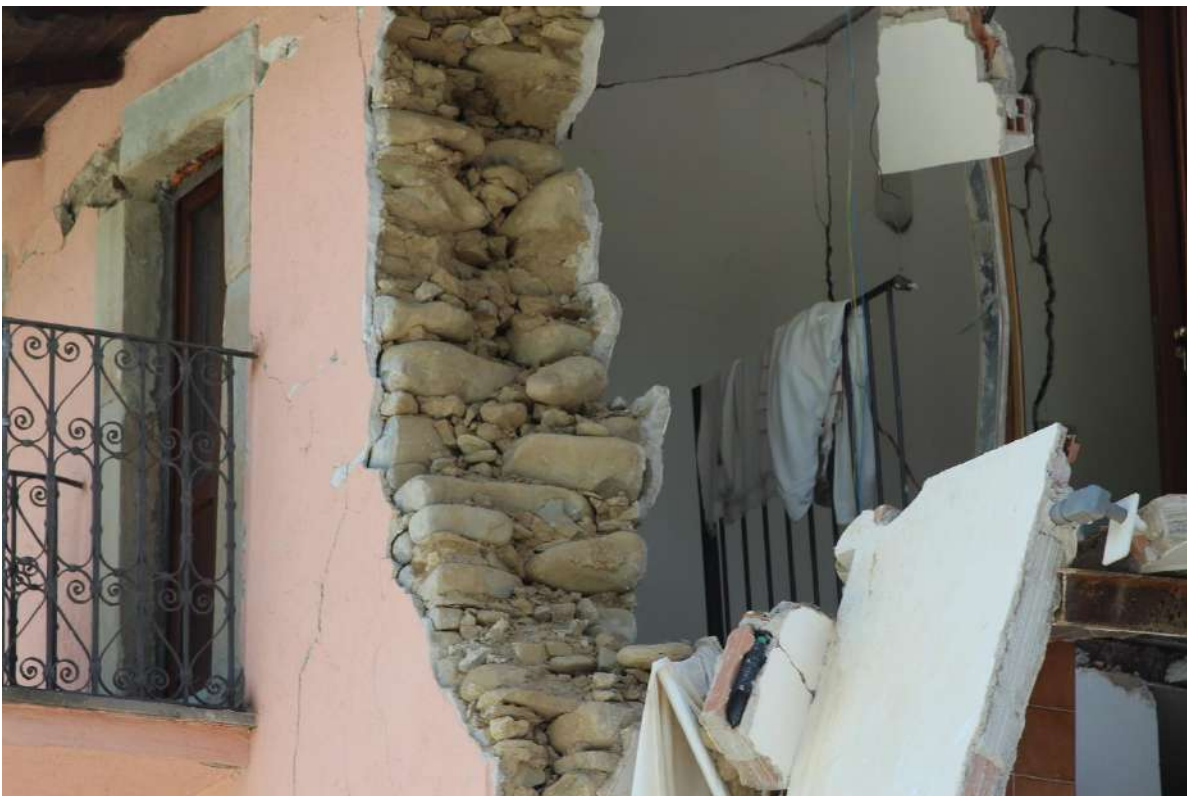
Figura 4.17: Retrosi, edificio F, dettaglio sezione muraria

Le sezioni murarie sono state messe in luce dai numerosi crolli. Le murature sono quasi sempre costituite da due paramenti simili e nucleo riempito con scaglie di pietra, ciottoli e malta a componente terrigena. In tutti i casi analizzati si registra la presenza di diatoni di collegamento tra i paramenti (Fig.4.17, 4.18). L'impiego di laterizi nelle murature degli edifici storici risulta piuttosto limitato e probabilmente collegato a interventi risalenti a non prima del XX secolo. Li si trova infatti presenti come fasi di ricucitura di lacune murarie (Fig.4.19) o all'interno di murature realizzate in pietra con murarie precedentemente crollate o fortemente degradate (Fig.4.20). Quando presenti i laterizi la TABELLA 1 dell'AMD viene così compilata:
