Dipartimento di Storia, Disegno e Restauro dell'Architettura

TESI DI DOTTORATO:

**LA DIAGNOSTICA PER GLI EDIFICI STORICI
NELL'EMERGENZA SISMICA**

*Una proposta di metodo finalizzata alla conoscenza e alla definizione di
buone pratiche operative*

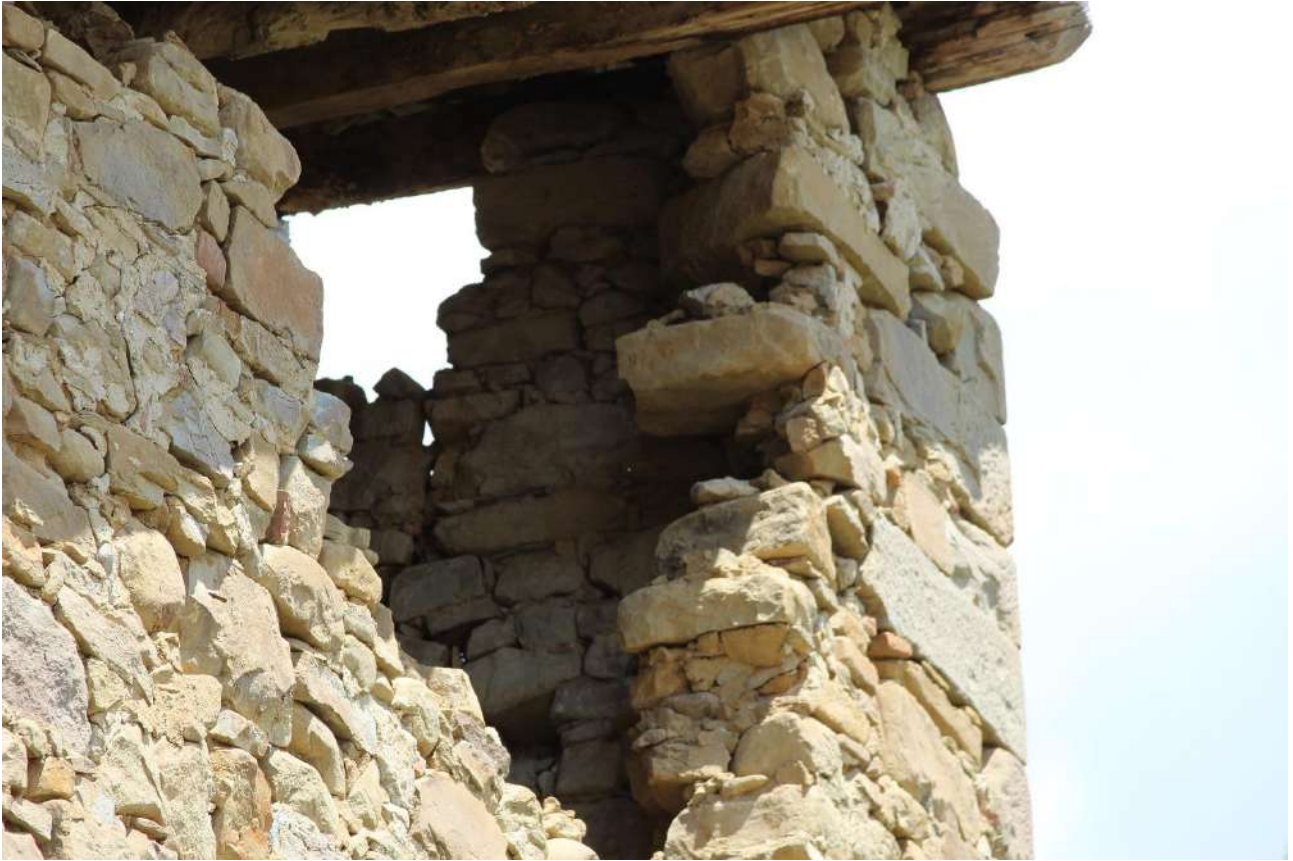
Figura 4.18: Castel Trione, edificio X3, dettaglio sezione muraria

Le sezioni murarie sono state messe in luce dai numerosi crolli. Le murature sono quasi sempre costituite da due paramenti simili e nucleo riempito con scaglie di pietra, ciottoli e malta a componente terrigena. In tutti i casi analizzati si registra la presenza di diatoni di collegamento tra i paramenti (Fig.4.17, 4.18). L'impiego di laterizi nelle murature degli edifici storici risulta piuttosto limitato e probabilmente collegato a interventi risalenti a non prima del XX secolo. Li si trova infatti presenti come fasi di ricucitura di lacune murarie (Fig.4.19) o all'interno di murature realizzate in pietra con murarie precedentemente crollate o fortemente degradate (Fig.4.20). Quando presenti i laterizi la TABELLA 1 dell'AMD viene così compilata:

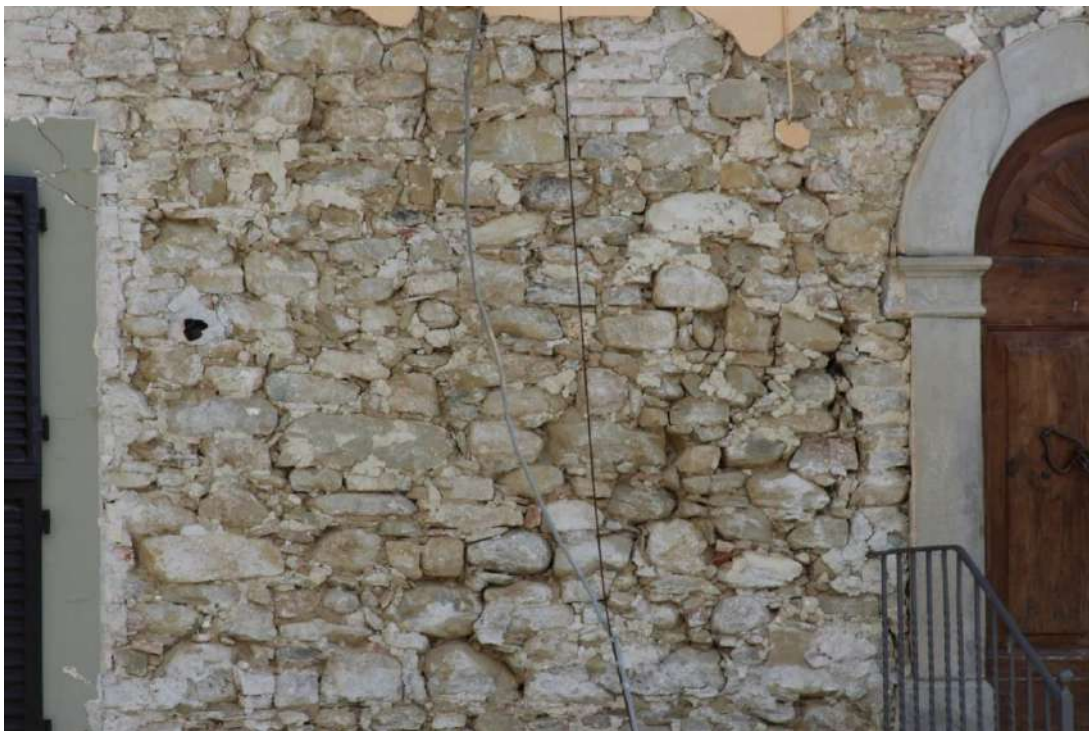
Figura 4.19: Cascello, edificio A, dettaglio muratura con lacune riempite in laterizio

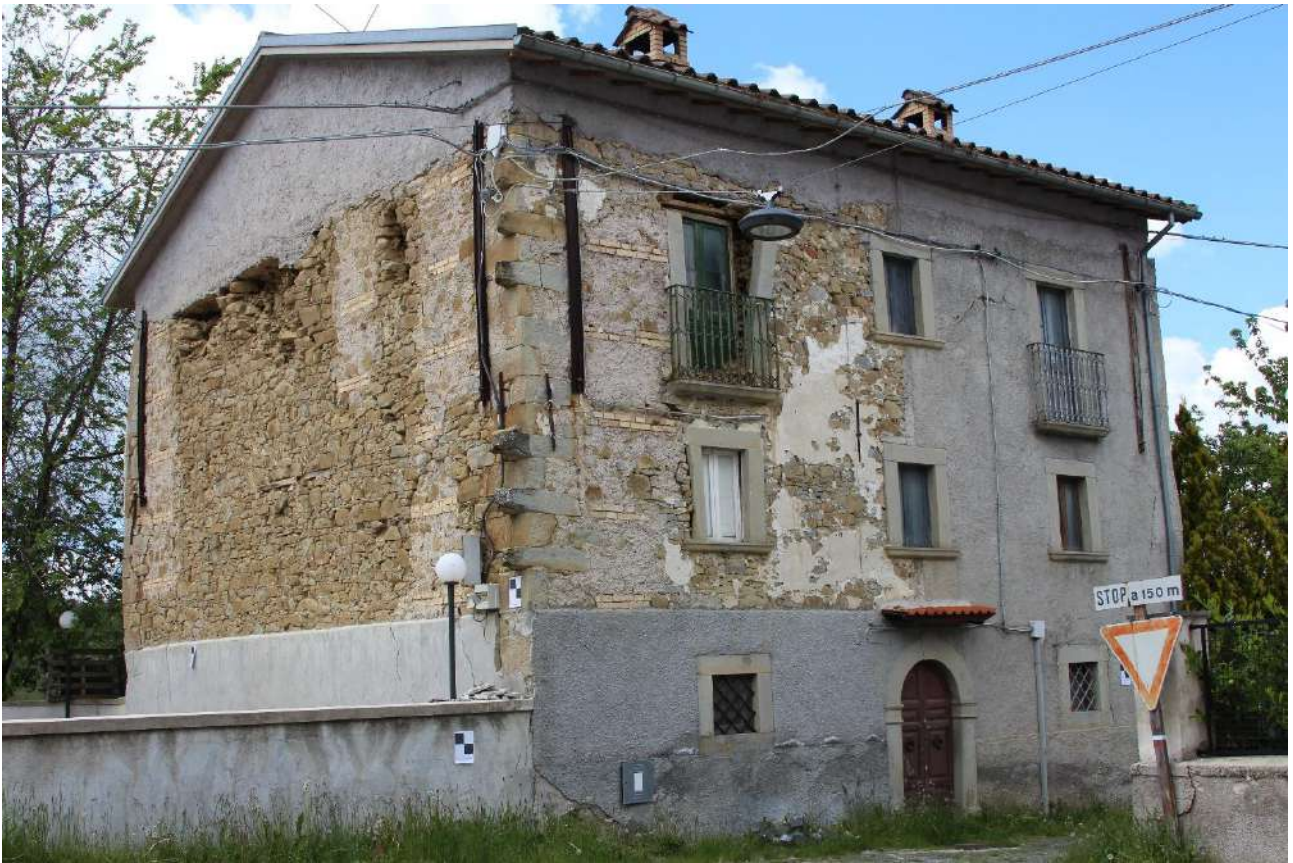
Figura 4.20: Cornillo Nuovo, edificio A, con muratura con ricorsi in laterizio

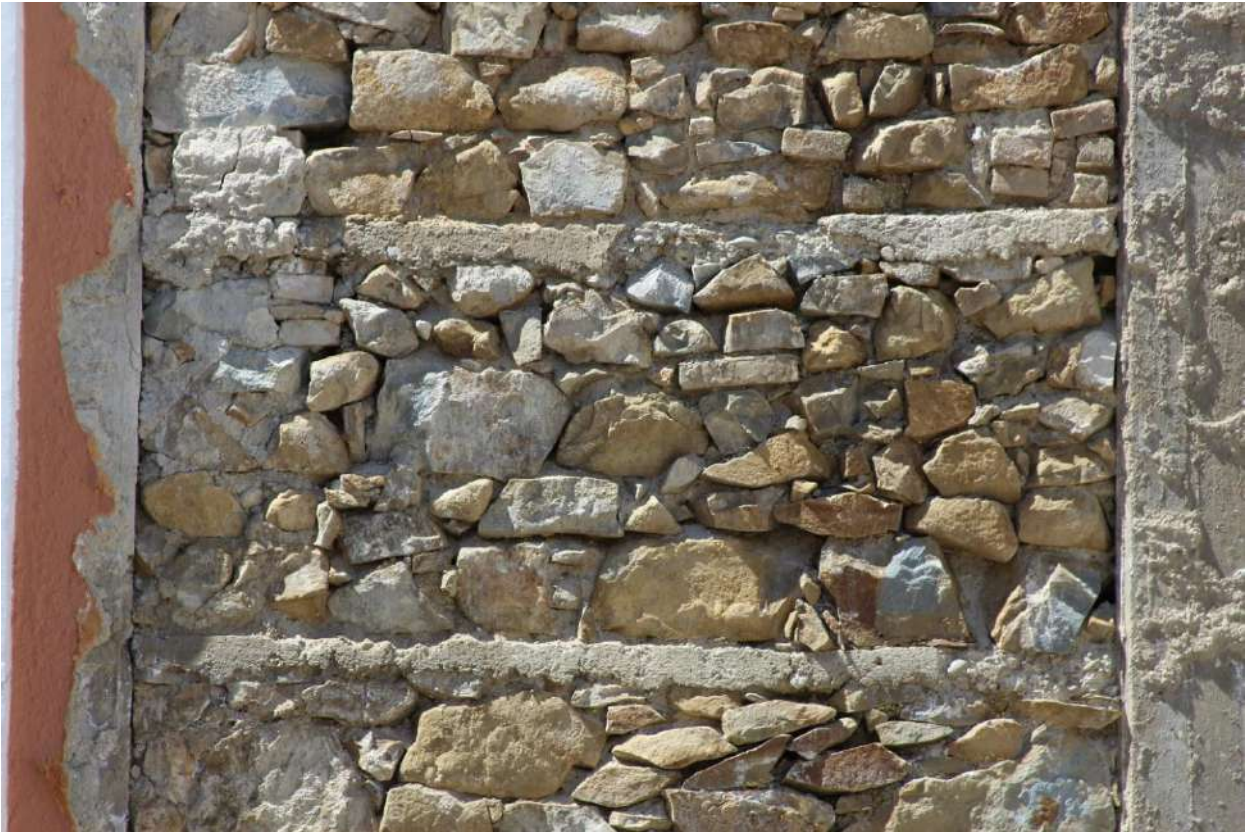
Figura 4.22: Amatrice, orfanotrofio Don Giovanni Minozzi, dettaglio tecnica mista muratura e c.a.

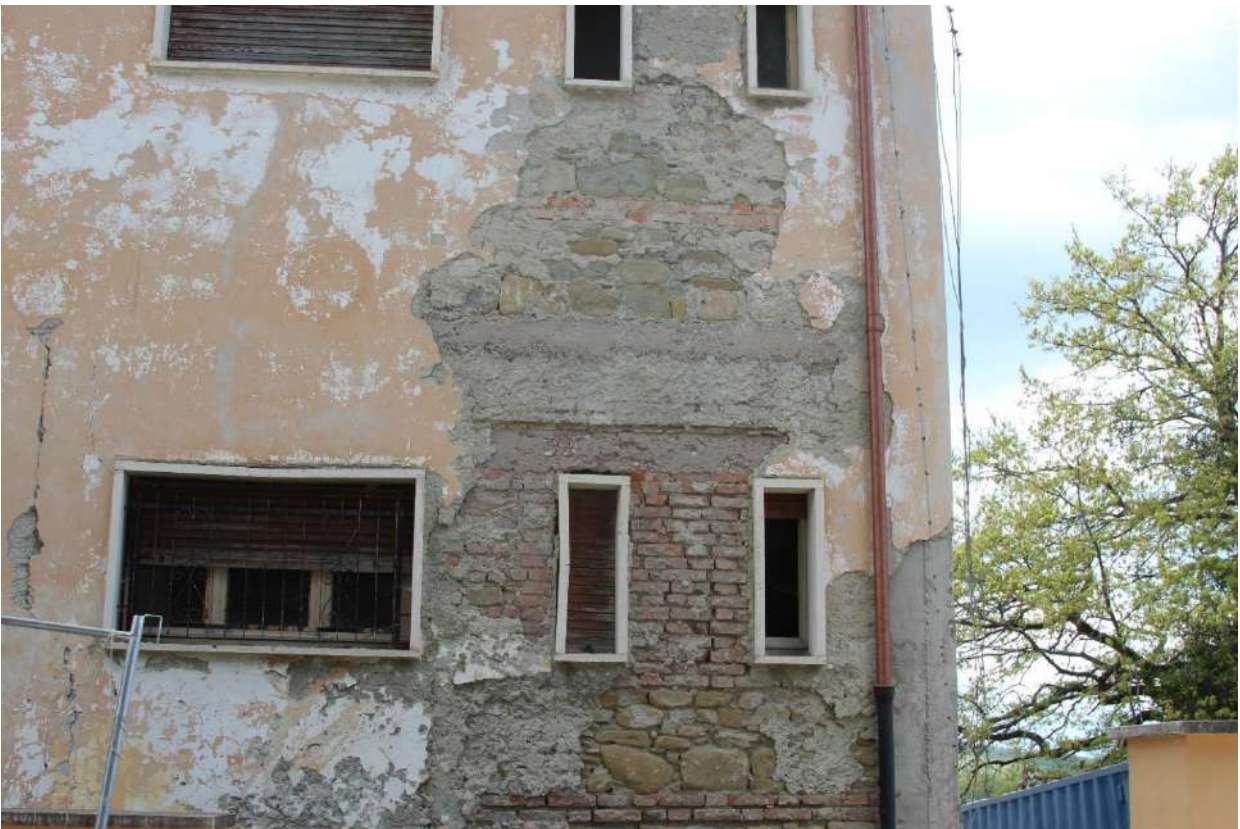
Figura 4.23: Preta, istituto scolastico professionale Don Giovanni Minozzi, dettaglio tecnica mista muratura e c.a.

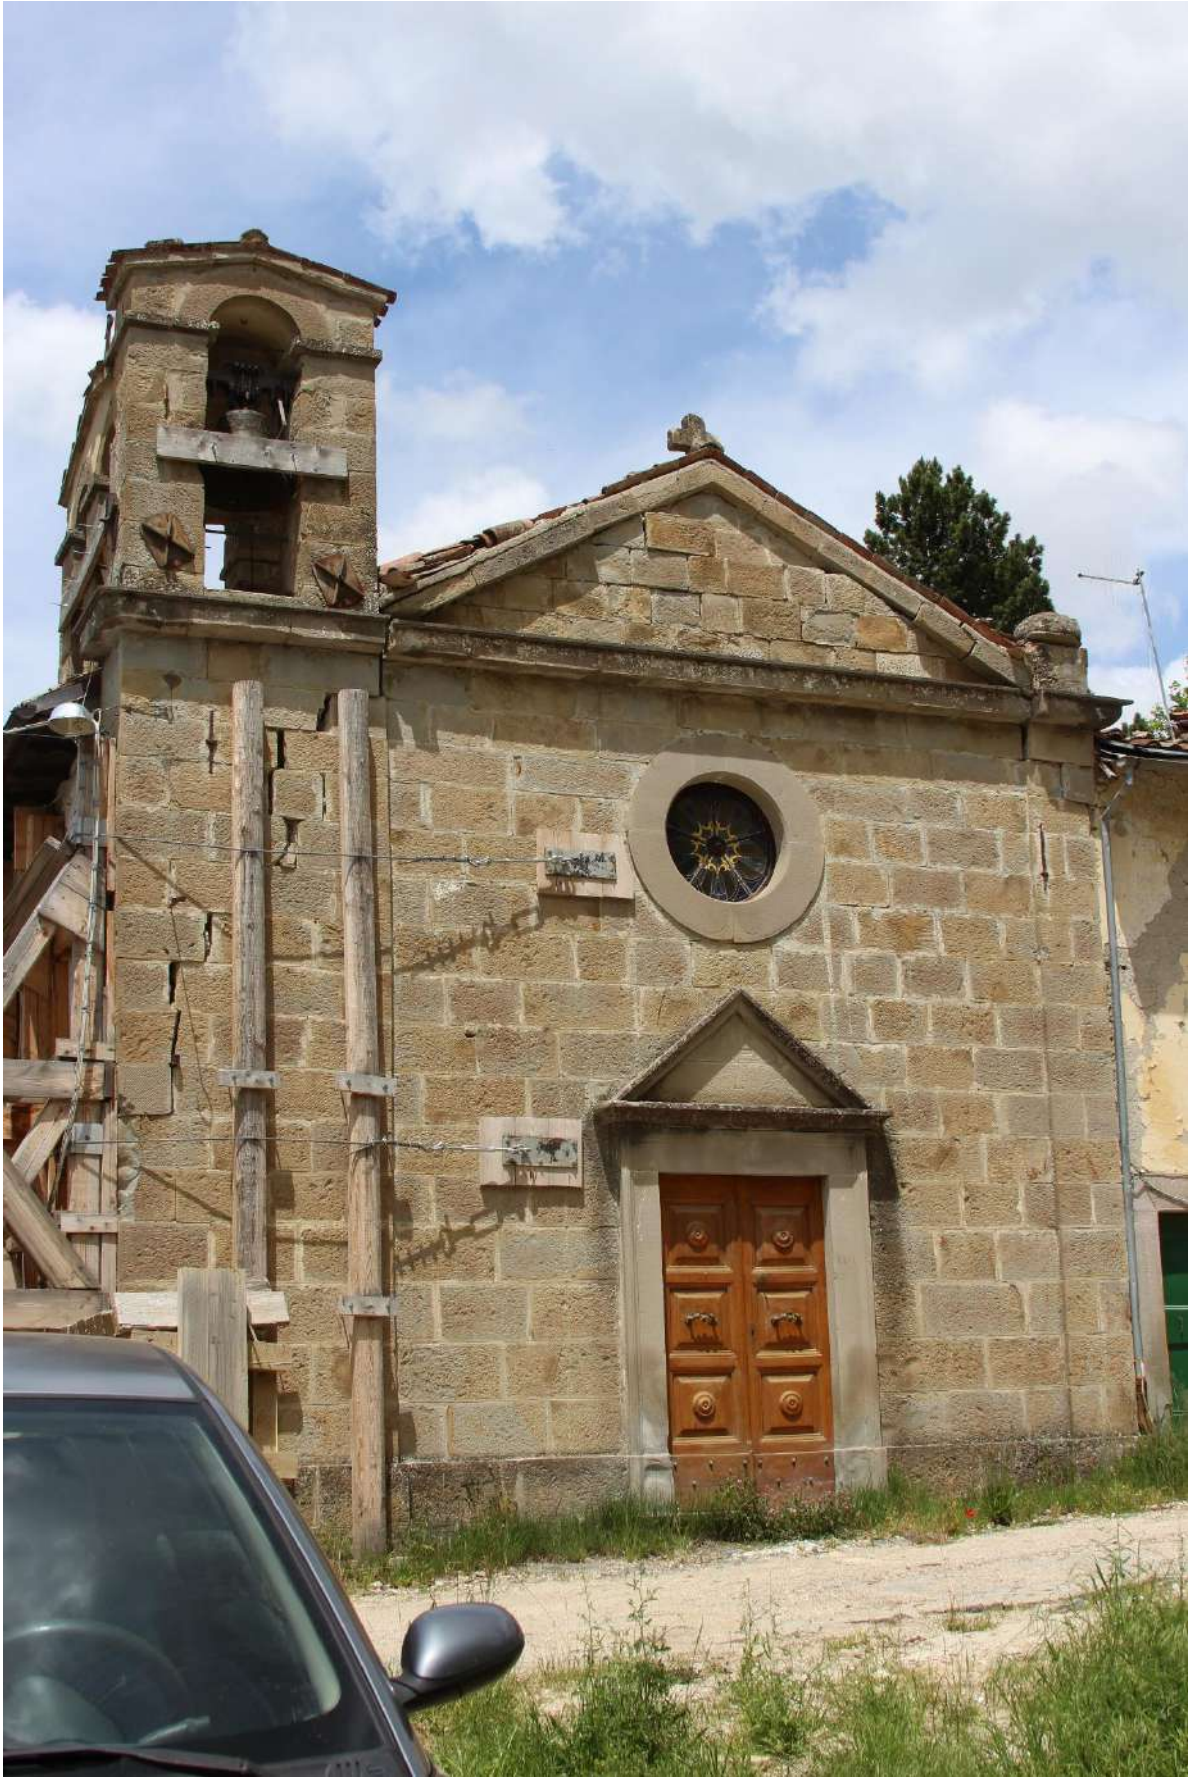
Figura 4.24: Capricchia, facciata Chiesa dell'Annunziata

Le murature che ricadono nella categoria "a tessitura regolare e di buona qualità" dell'AMD sono piuttosto rare e costituiscono nella quasi totalità dei casi le facciate delle chiese, in un solo caso a Preta la parte bassa della facciata di un edificio (Fig. 4.24, 4.25). Le facciate sono realizzate in grandi blocchi perfettamente squadrati allettati con sottilissimi ricorsi di malta di calce e sabbia.

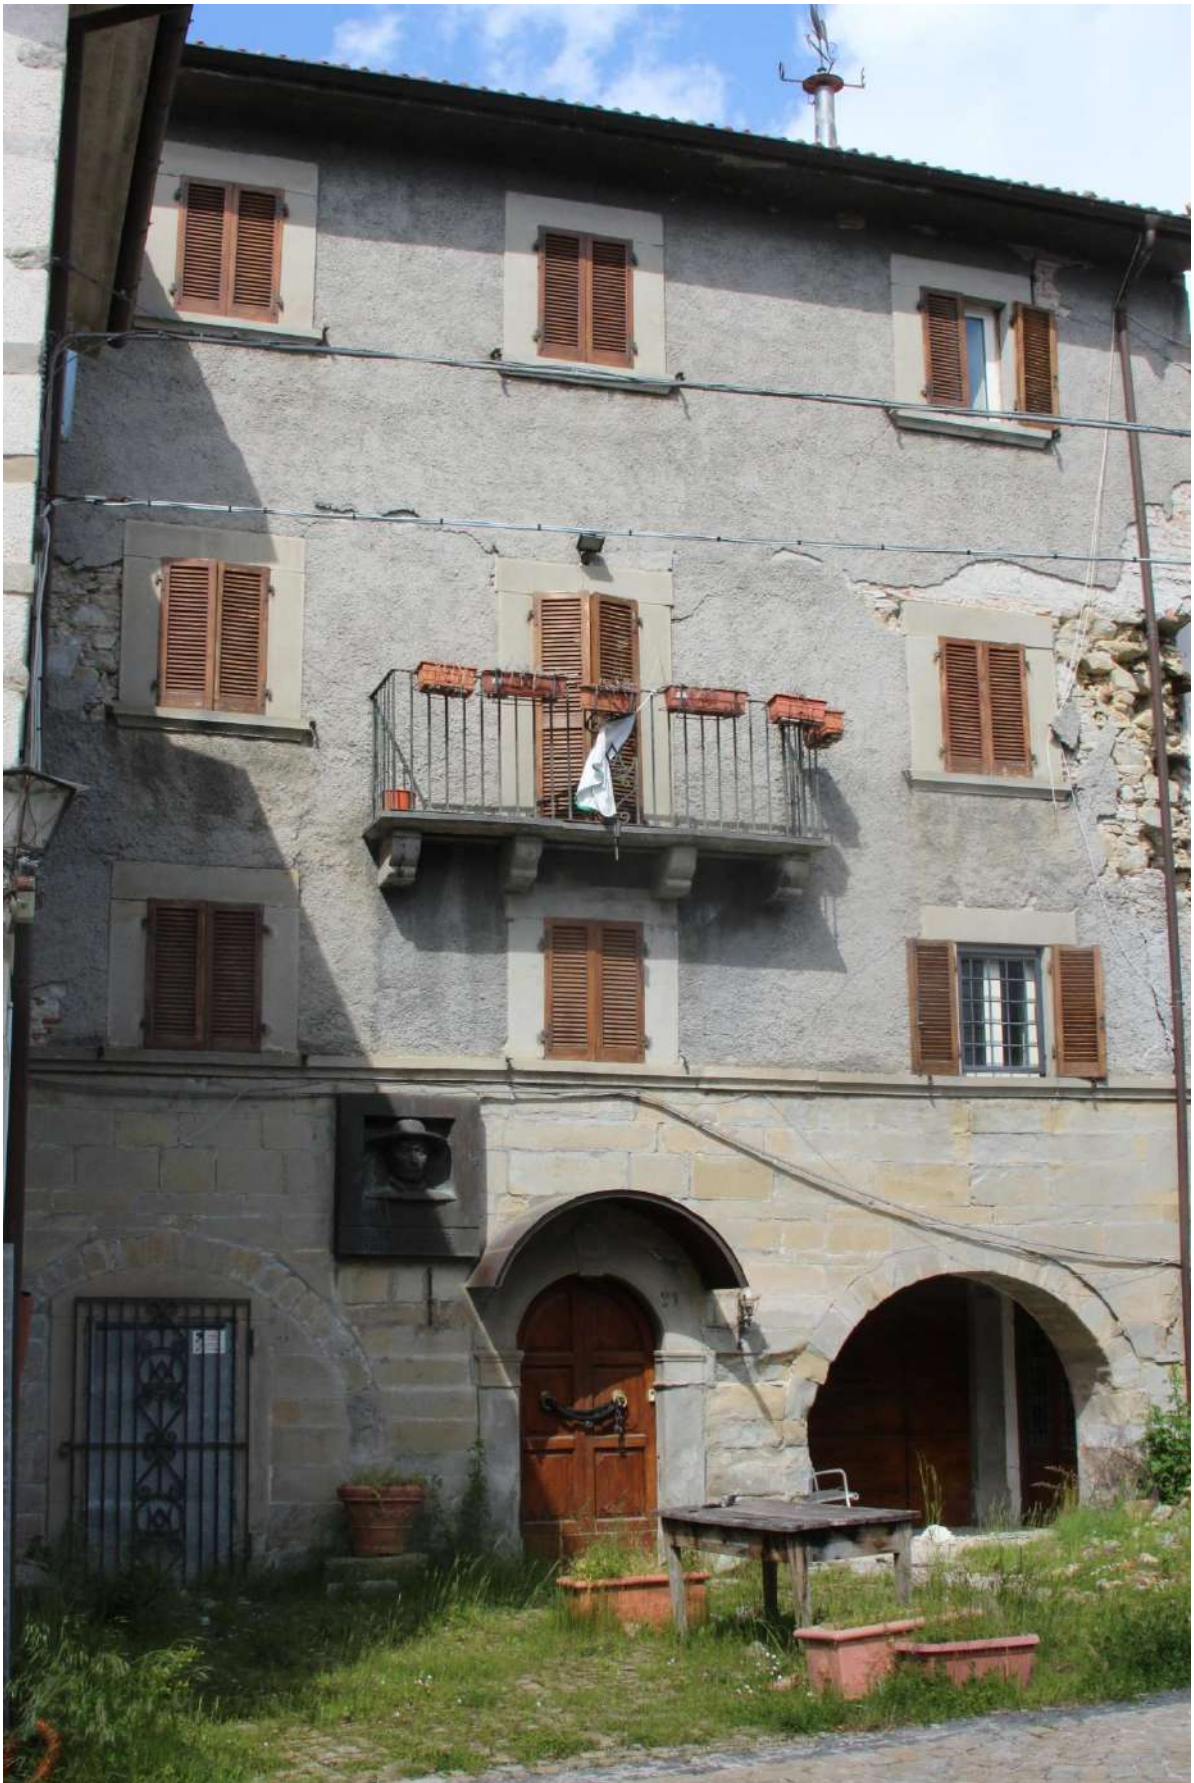
Figura 4.25: Preta, facciata Casa del Padre Don Giovanni Minozzi, piano terra in muratura in pietra squadrata

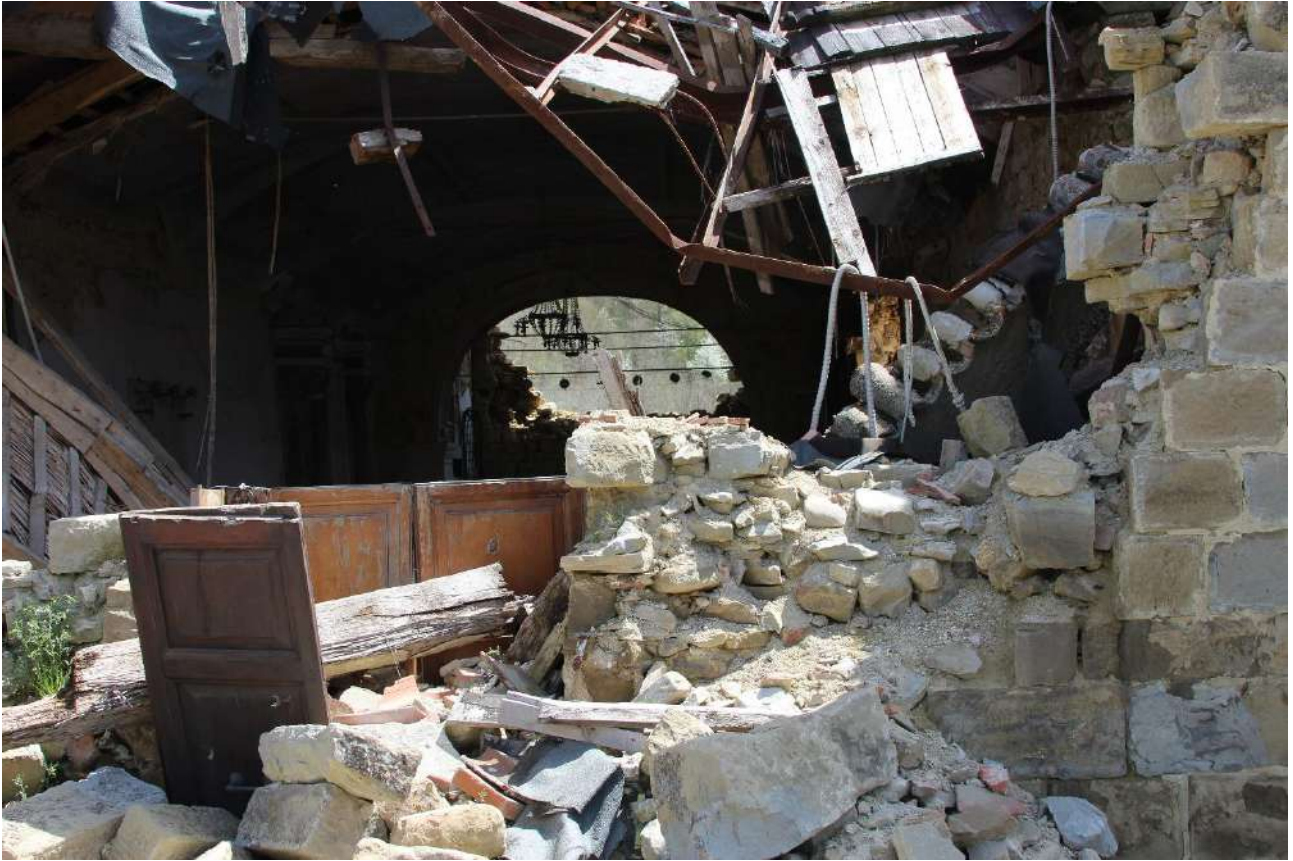
Figura 4.26: Scai, Chiesa di San Sebastiano, facciata crollata, si noti come il paramento interno ed esterno siano il primo in muratura in bozze, il secondo in pietra squadrata

I crolli di molte chiese hanno però messo in evidenza che le facciate sono quasi sempre costituite in blocchi di pietra squadrata solo nei paramenti esterni, mentre quelli interni ripropongono la tecnica costruttiva locale più diffusa (Fig. 4.26), come spesso accade anche nelle murature laterali e absidali (Fig. 4.27, 4.28). Diversi edifici ecclesiastici delle frazioni di Amatrice sono poi integralmente realizzati con murature analoghe a quelle dell'edilizia residenziale, a parte che per le malte di allettamento, in cui talvolta si osserva la presenza di calce miscelata a componenti argillose (Fig. 4.29).

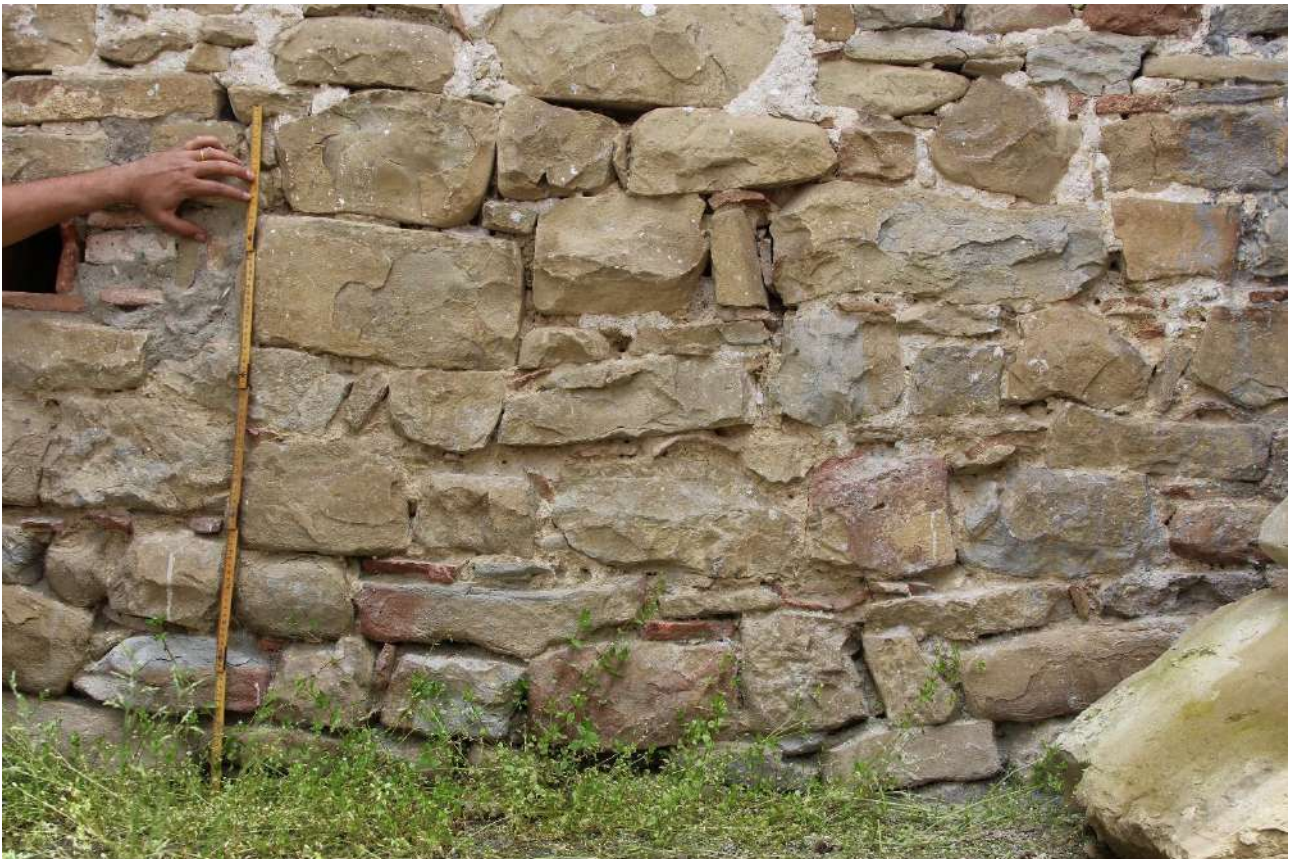
Figura 4.27: Cornillo Nuovo, Chiesa di S. Antonio Abate, dettaglio muratura parete laterale

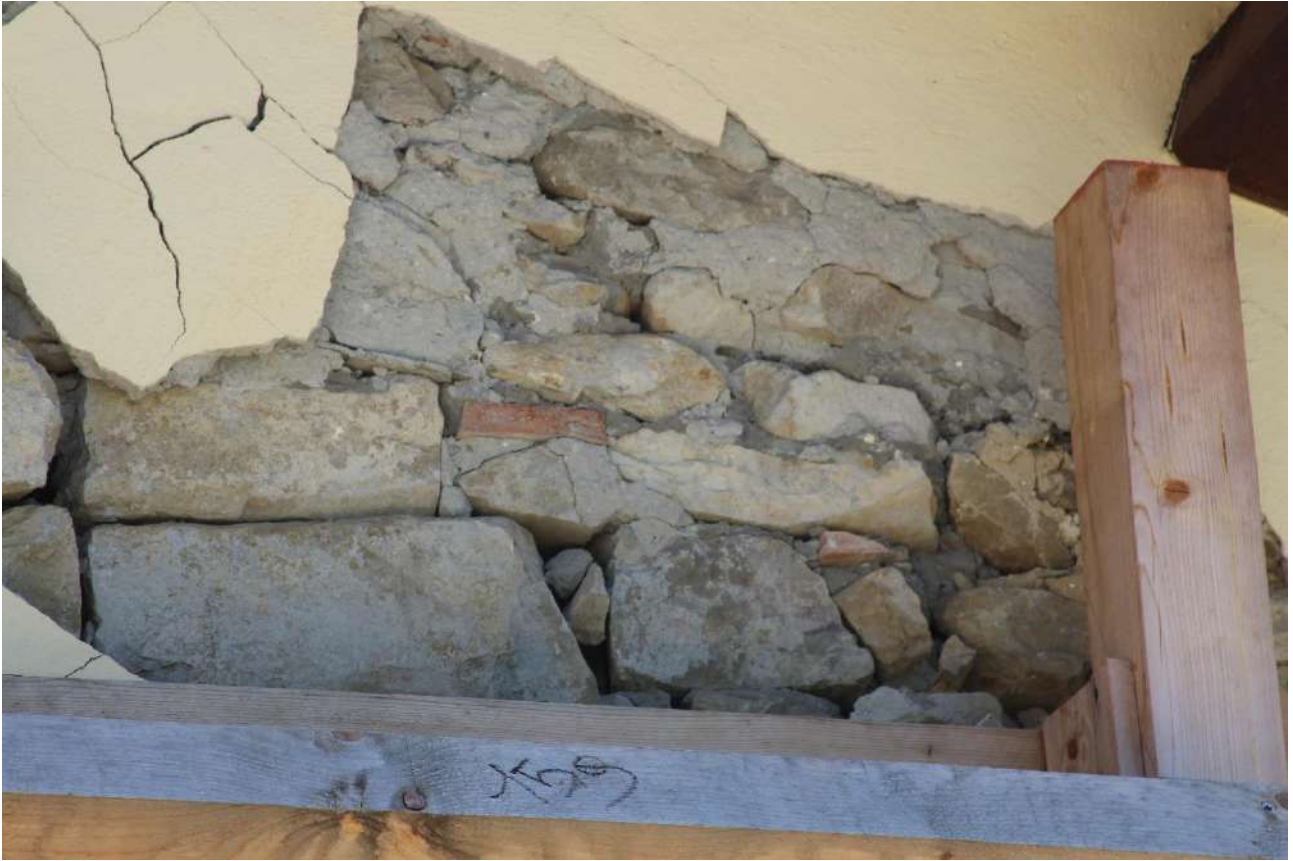
Figura 4.28: Ferrazza, Santuario dell'Icona Passatora, dettaglio della muratura della parete absidale

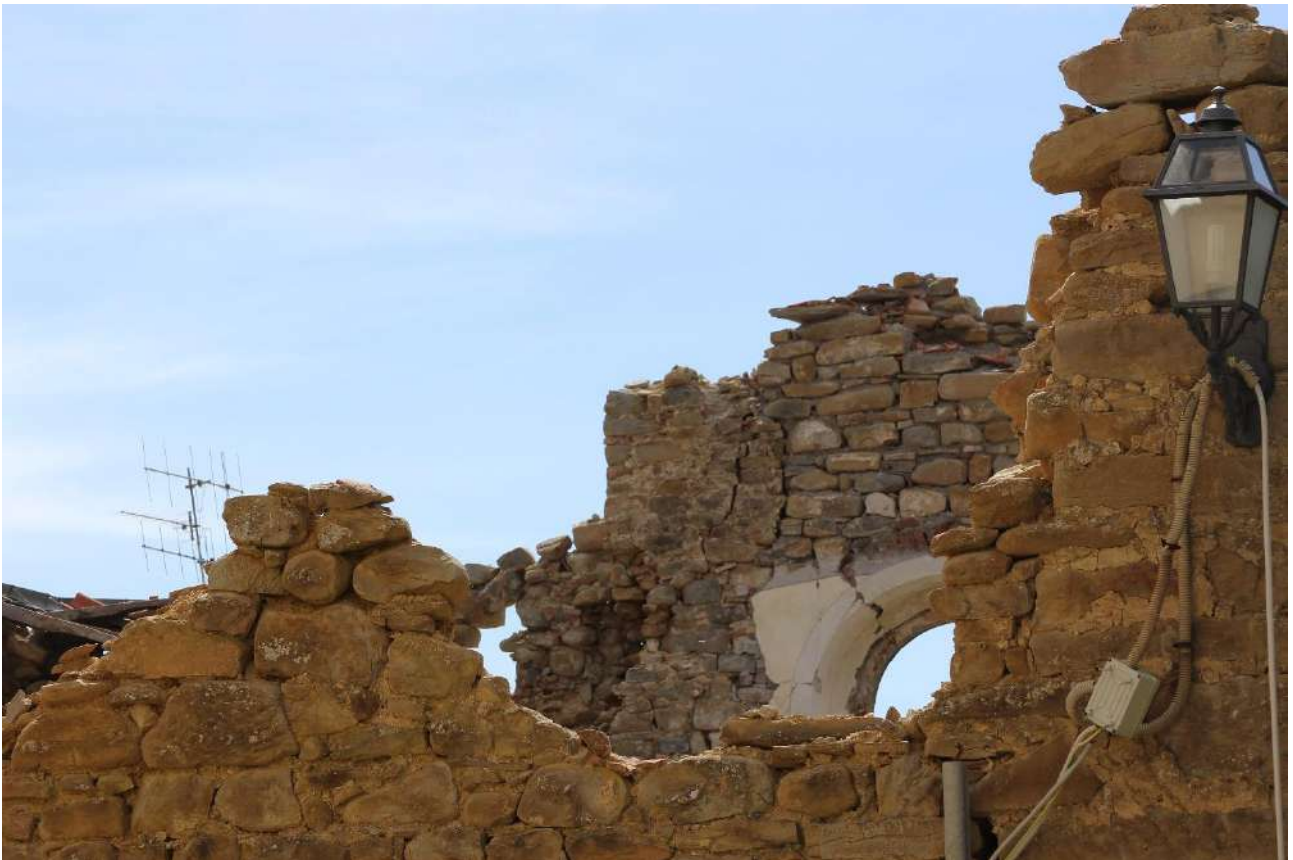
Figura 4.29: Retrosi, resti della Chiesa di San Clemente

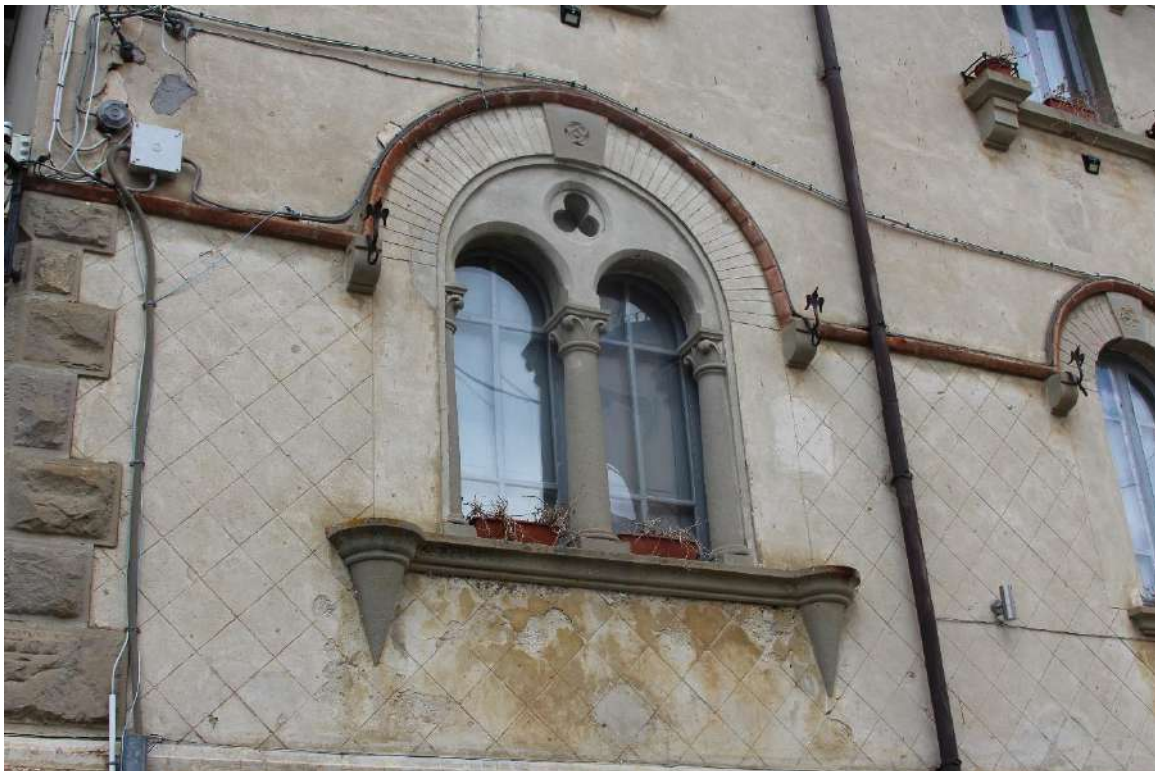
Figura 4.30: Preta, edificio B, dettaglio dell'elaborata lavorazione dell'intonaco e della presenza di numerose decorazioni realizzate con malte cementizie decorative

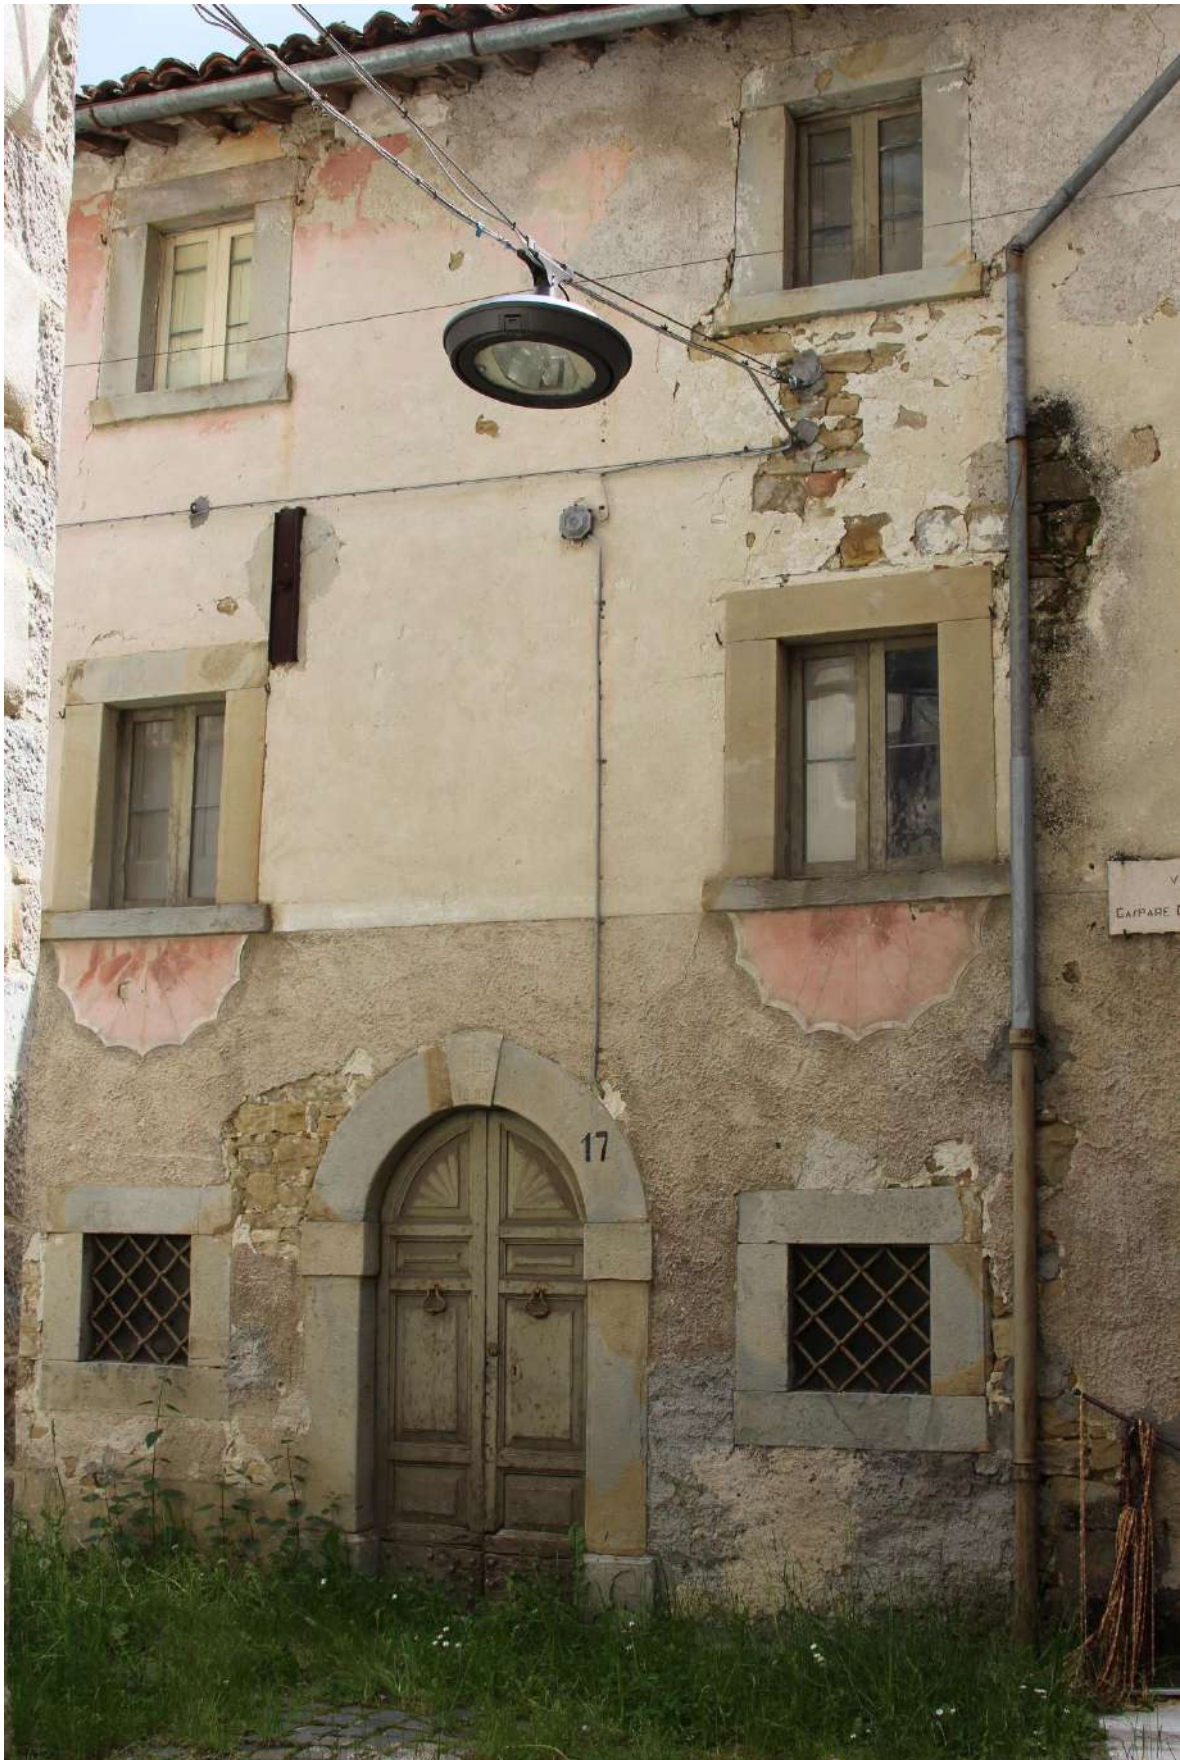
Figura 4.31: Cornillo Nuovo, edificio AI con intonaco storico decorativo

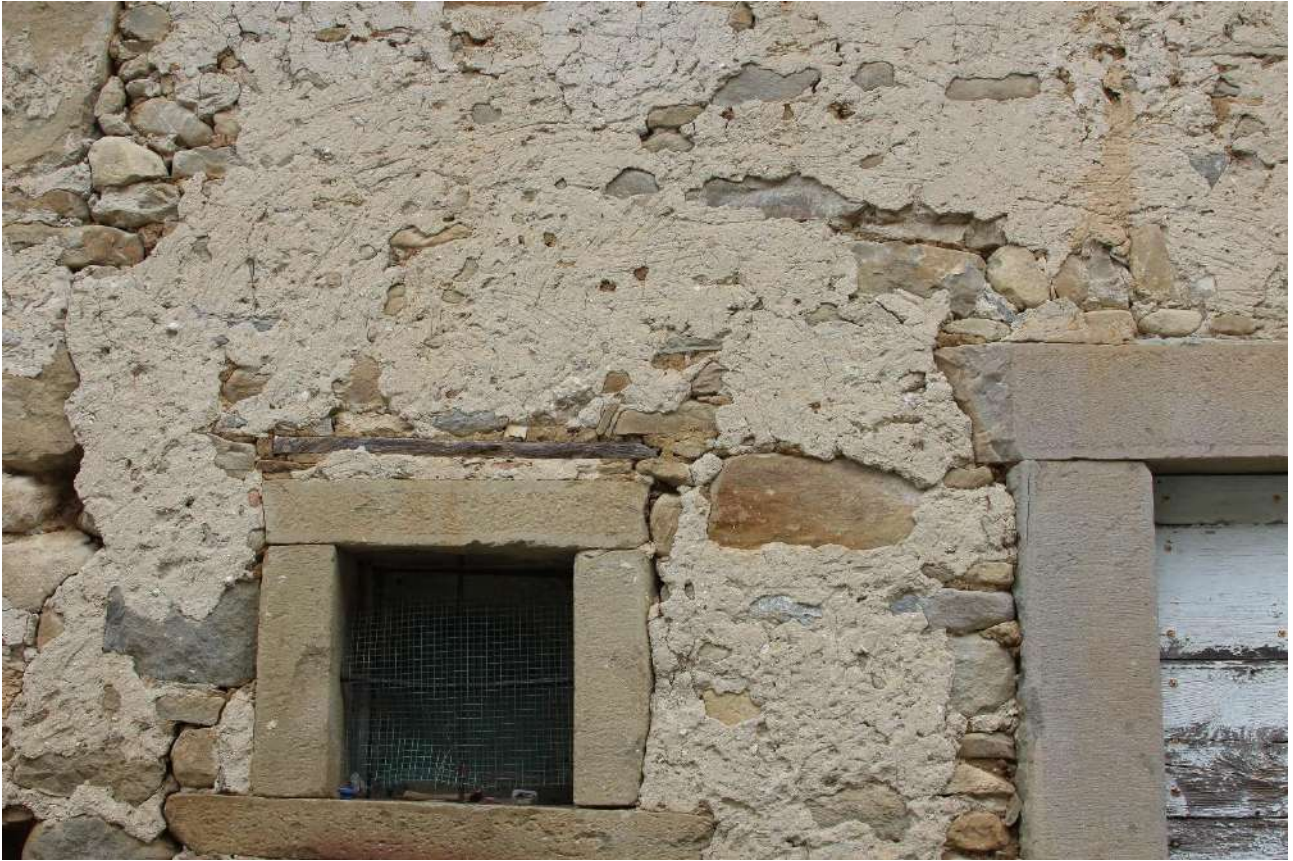
① Strato di finitura superficiale a base di calce e sabbia, talvolta con argilla in miscela, con importanti aggiunte di fibre vegetali

② Spessore massimo 1,5 cm.

Figura 4.32: Capricchia, edificio I, dettaglio della finitura superficiale di tipo tradizionale diffusa nel territorio

Rimangono perlopiù casi isolati di questi rivestimenti e si presume che la maggior parte degli edifici storici fosse sottoposta a opere manutentive di tipo tradizionale, in epoche più recenti soppiantate da intonacature prive di qualsiasi connotazione artistica. Su molti degli edifici con muratura a vista o parzialmente a vista sono stati riscontrati resti, talvolta anche consistenti, di una finitura superficiale ricorrente in tutte le frazioni (Fig.4.32).

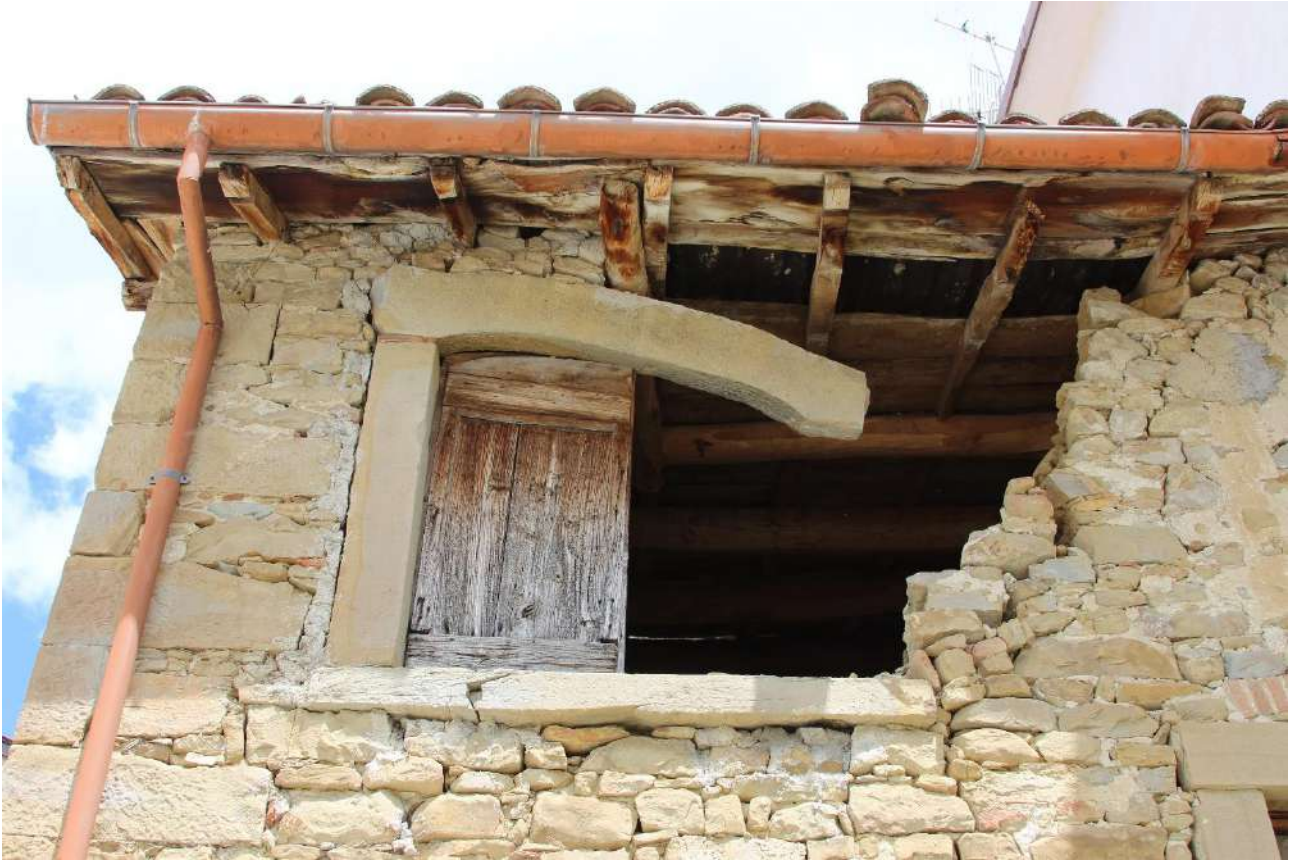
Figura 4.33: Cornillo Nuovo, edificio E, dettaglio di una copertura lignea tradizionale

Per motivi di sicurezza non è stato possibile ottenere il permesso di accedere agli edifici indagati, pertanto non è stato eseguito uno studio sistematico delle strutture lignee di solai e coperture. Si è potuto comunque osservare dall'esterno il legno disposto generalmente in copertura, anche se non mancano le sostituzioni con strutture recenti. La maggior parte delle coperture leggere era stata già rifatta in cemento armato (Figg.4.33, 4.34).

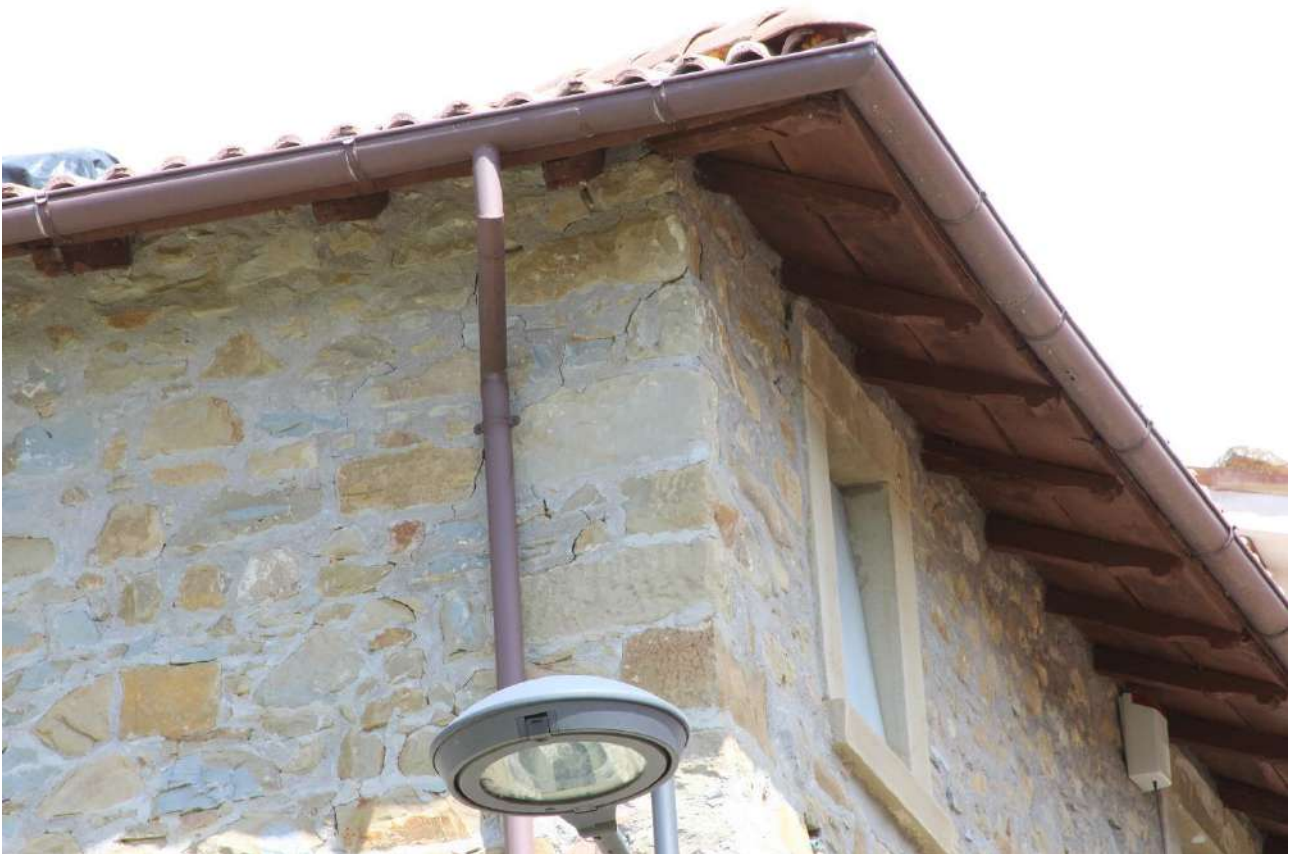
Figura 4.34: Castel Trione, edificio Q, dettaglio della copertura lignea di recente sostituzione

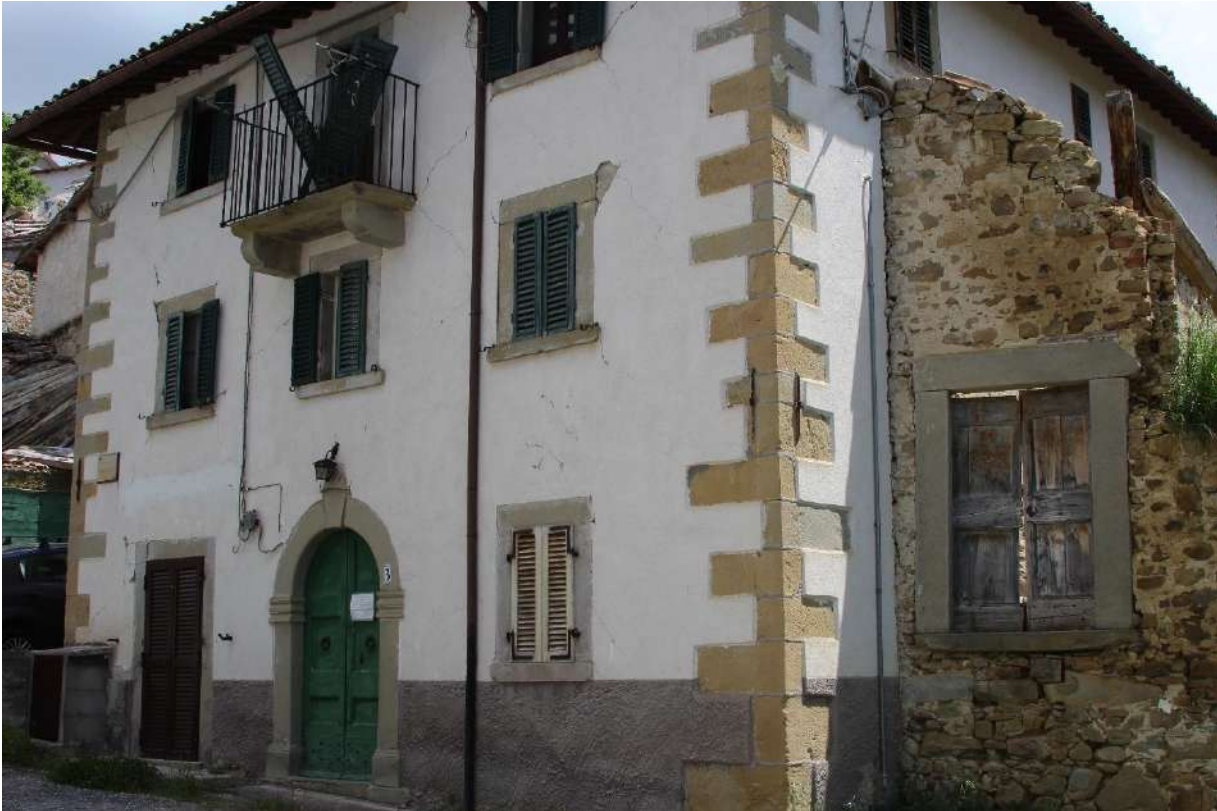
Figura 4.35: Castel Trione, edificio C, dettaglio dei cantonali in blocchi di pietra squadrata a vista.

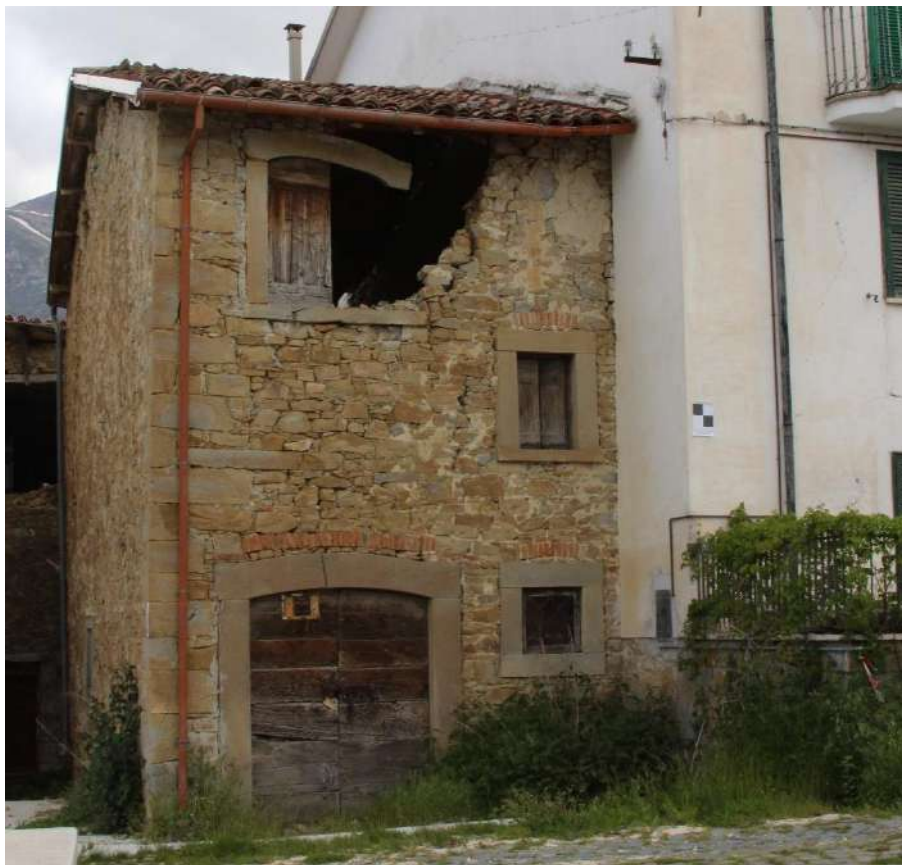
Figura 4.36: Cornillo Nuovo, edificio E, anche negli edifici più semplici sono presenti angolate in pietra squadrata
