Dipartimento di Storia, Disegno e Restauro dell'Architettura

TESI DI DOTTORATO:

**LA DIAGNOSTICA PER GLI EDIFICI STORICI
NELL'EMERGENZA SISMICA**

*Una proposta di metodo finalizzata alla conoscenza e alla definizione di
buone pratiche operative*

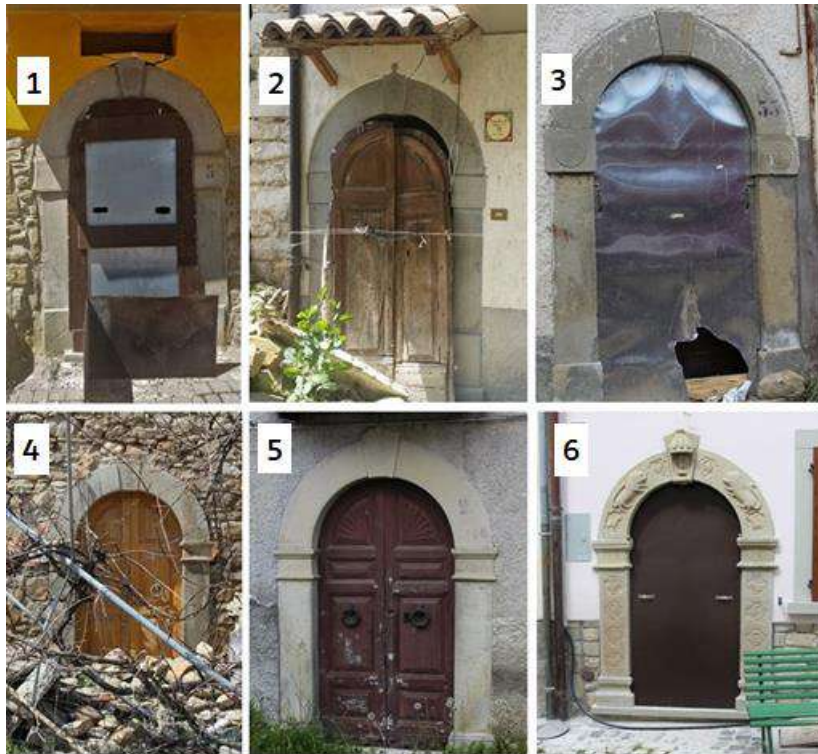
Figura 4.37: Portali ad arco caratteristici del territorio, dal tipo più semplice (1) a quello più ricco (6). (1) Colloceta, edificio F; (2) Moletano, edificio I; (3) Preta, edificio E; (4) Cascello, edificio B; (5) Cornillo Nuovo, edificio A; (6) Cornillo Nuovo, edificio AF

I portali più diffusi presentano una conformazione ad arco a tutto sesto e sono realizzati in pietra arenaria locale. Spesso il concio in chiave è scolpito con uno stemma o una decorazione e riporta l'anno di costruzione. Le datazioni registrate vanno dalla seconda metà del XVIII secolo sino alla prima metà del Novecento (Fig.4.37).

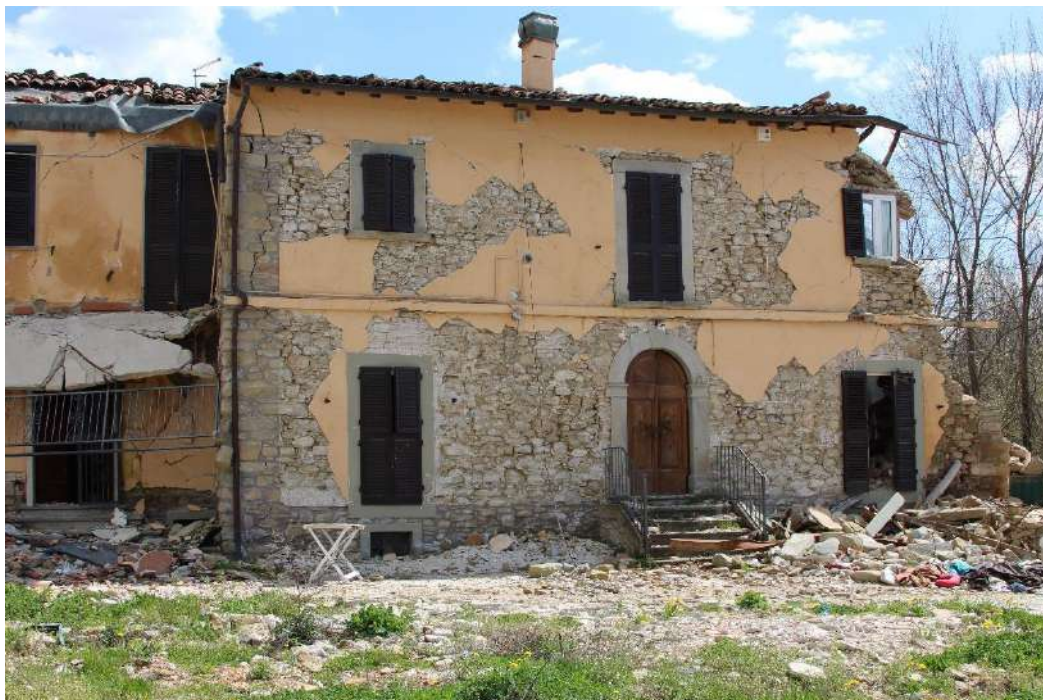
Figura 4.38: Cascello, edificio A, facciata con cornici delle finestre semplici in pietra arenaria

Le cornici delle finestre sono quasi sempre lavorate levigando la pietra senza operare alcuna decorazione (Fig.4.38). Non è stata riscontrata una ricorrente presenza di cornici marcapiano o cornicioni decorati.

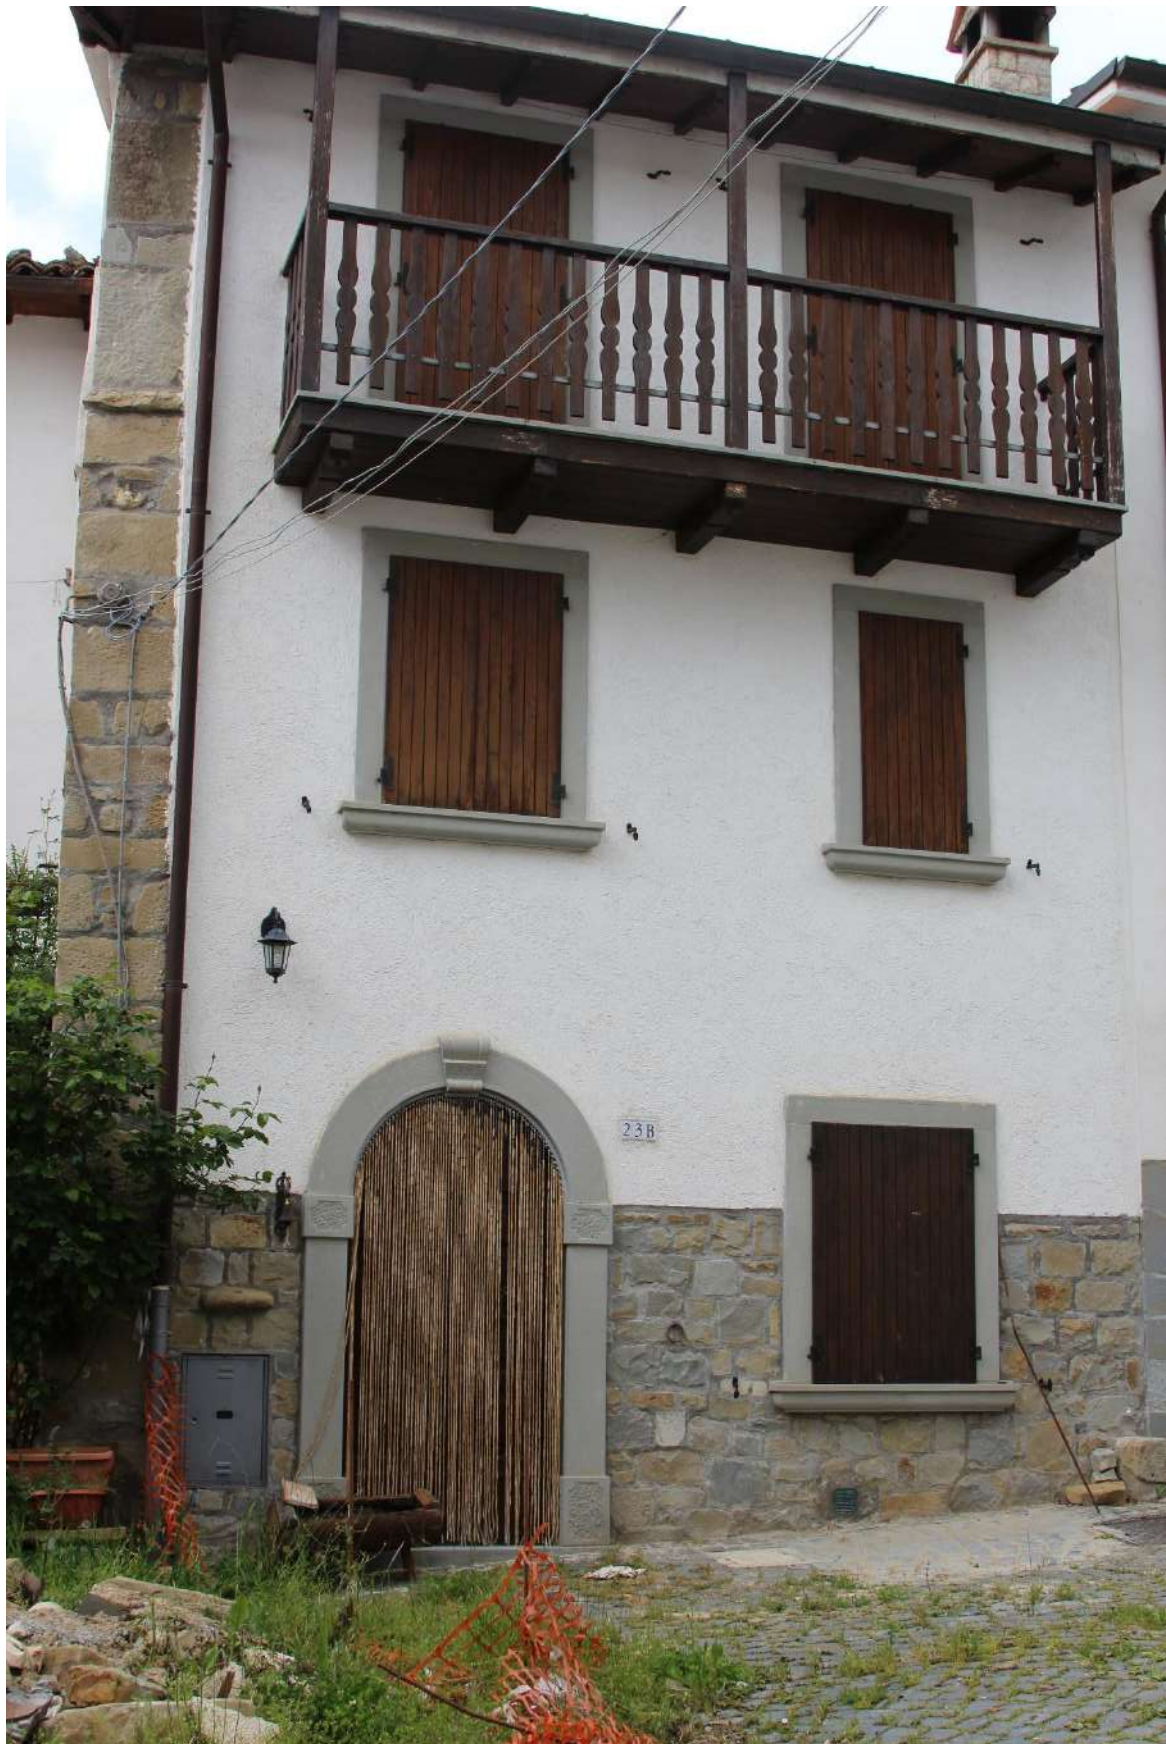
Figura 4.39: Capricchia, edificio V, facciata con balcone tradizionale in legno

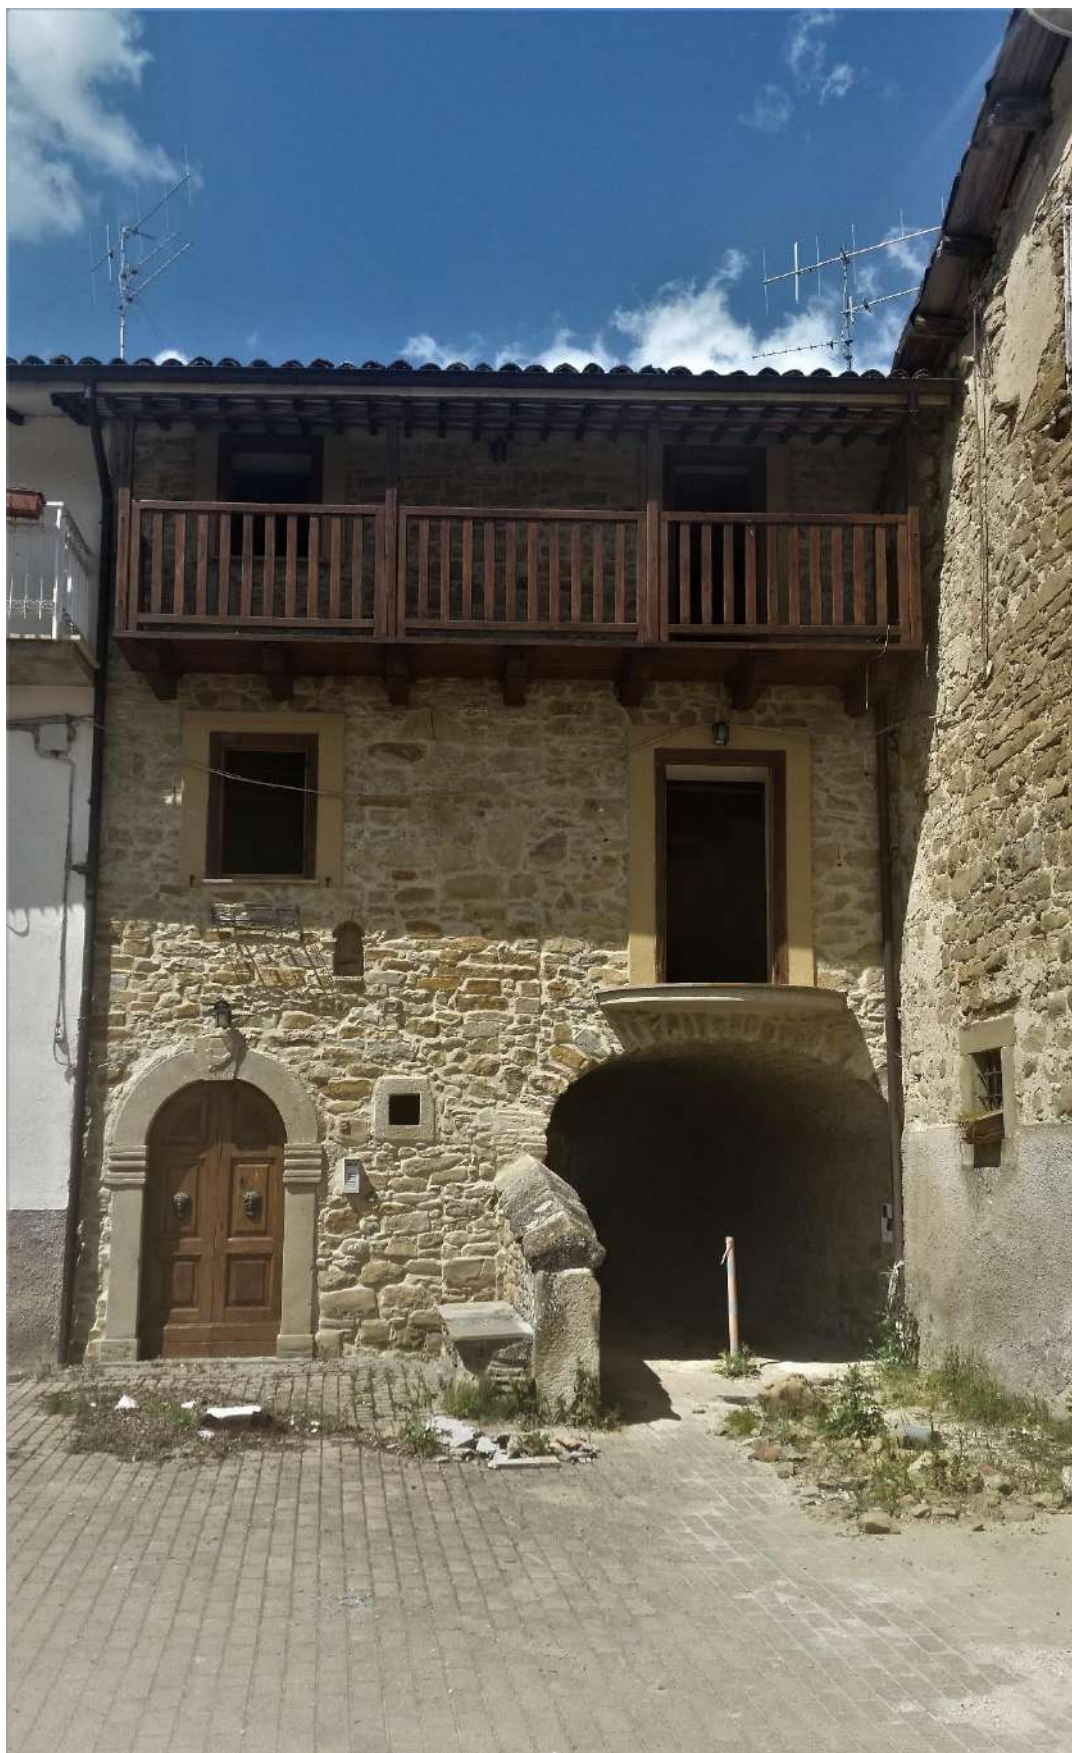
Figura 4.40: Collocreta, edificio H, facciata con balcone tradizionale in legno

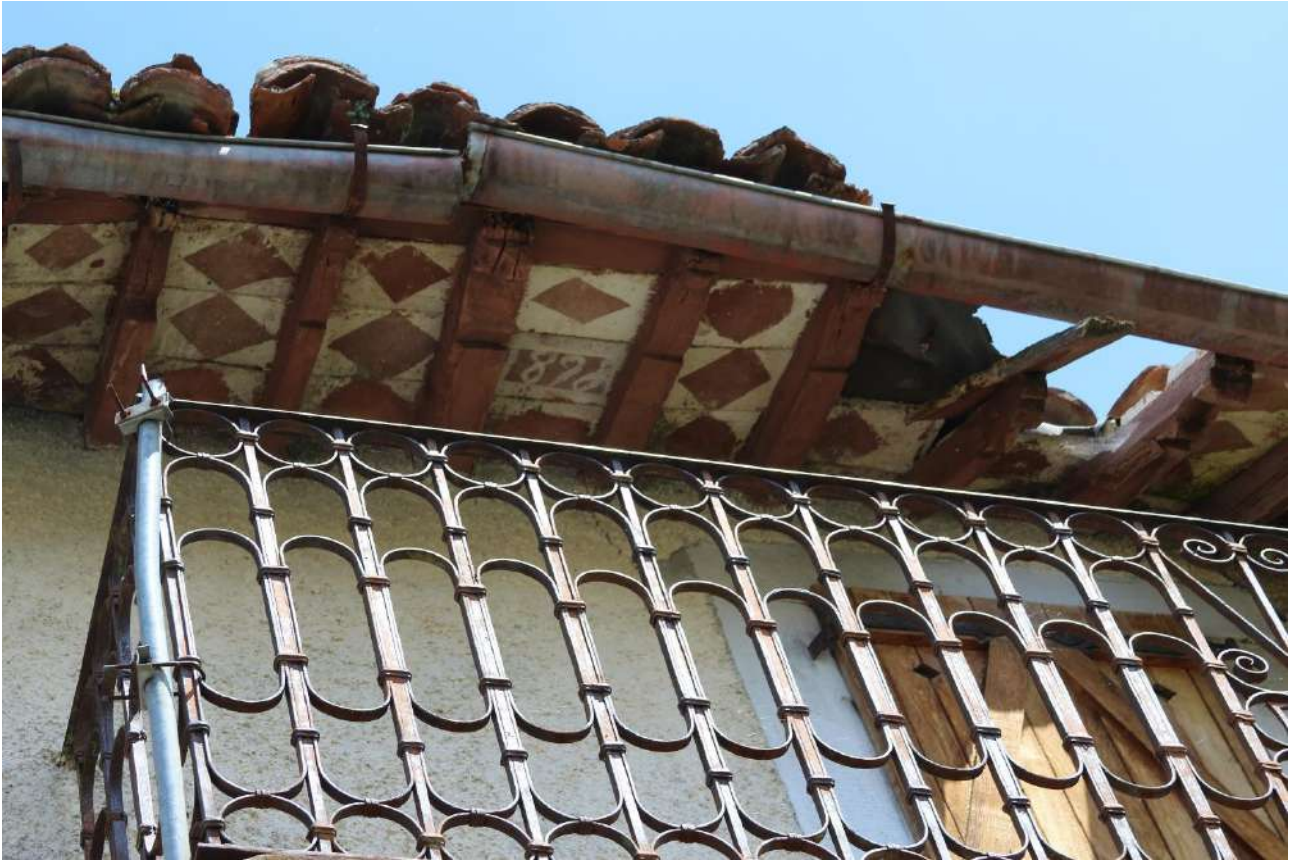
Figura 4.41: Castel Trione, edificio D. Particolare della decorazione bicroma a losanghe in copertura, datata 1898

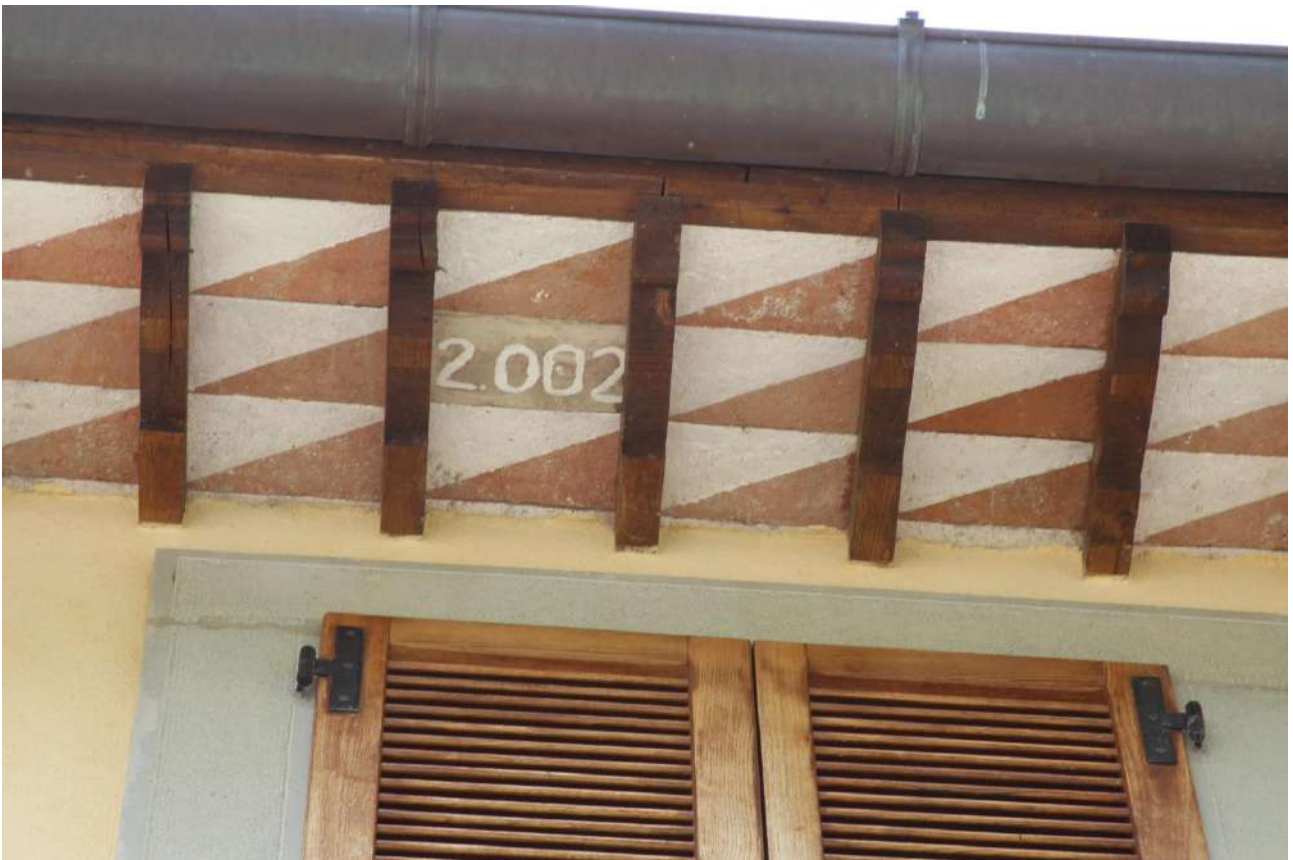
Figura 4.42: Capricchia, edificio N. Particolare della decorazione bicroma in copertura, datata 2002

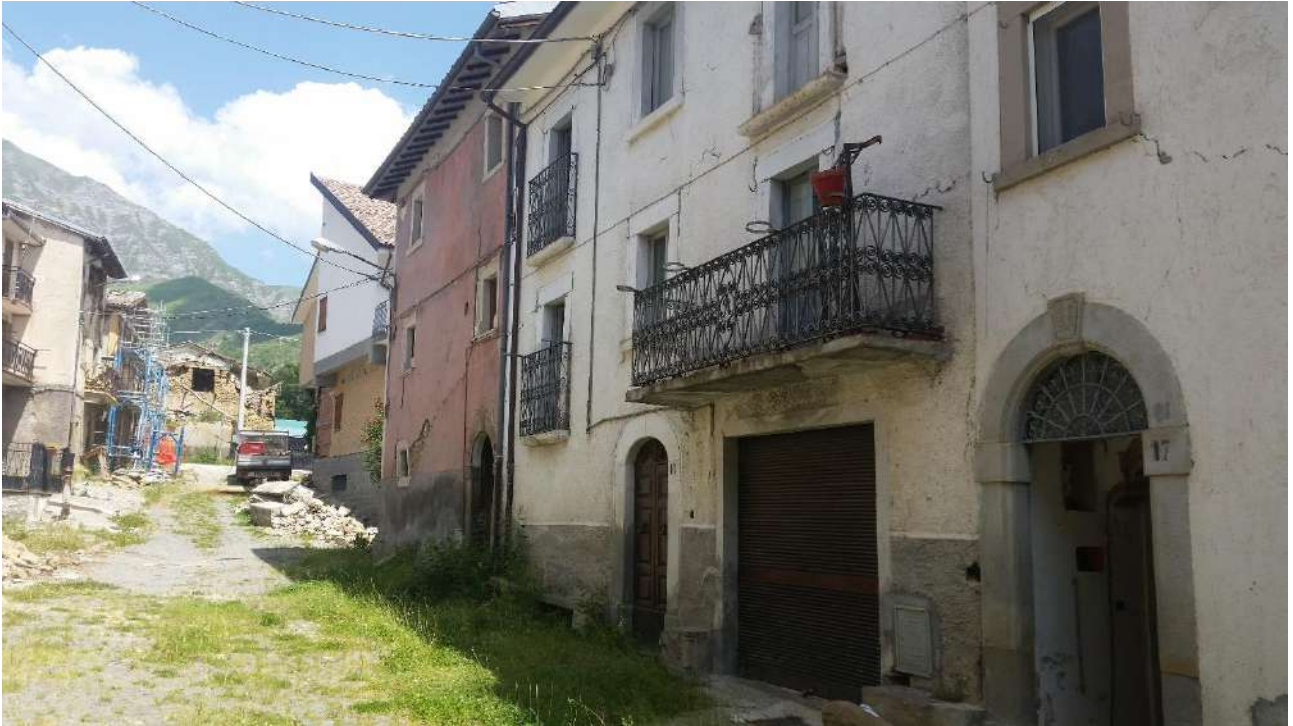
Figura 4.43: Moletano, edificio V. Facciata con elementi decorativi in ferro battuto

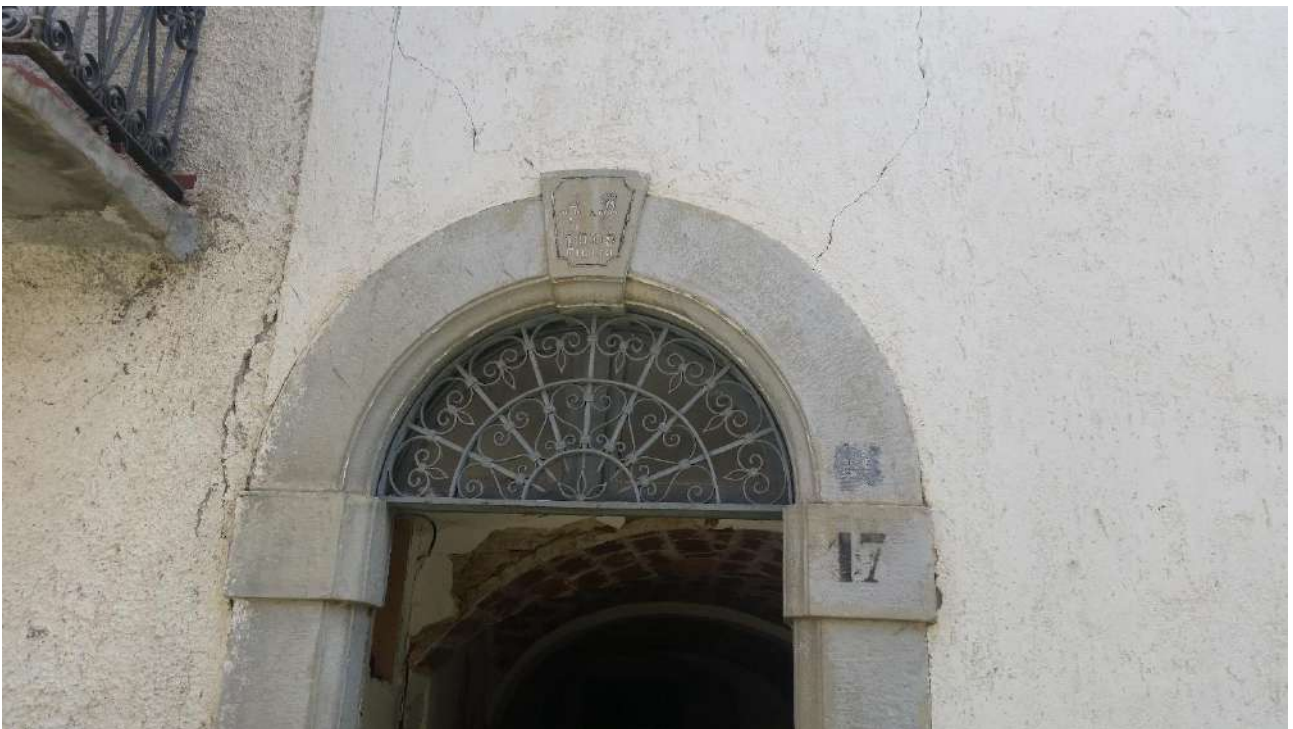
Figura 4.44: Moletano, edificio V. Dettaglio del decorativo in ferro battuto inserito nel portale

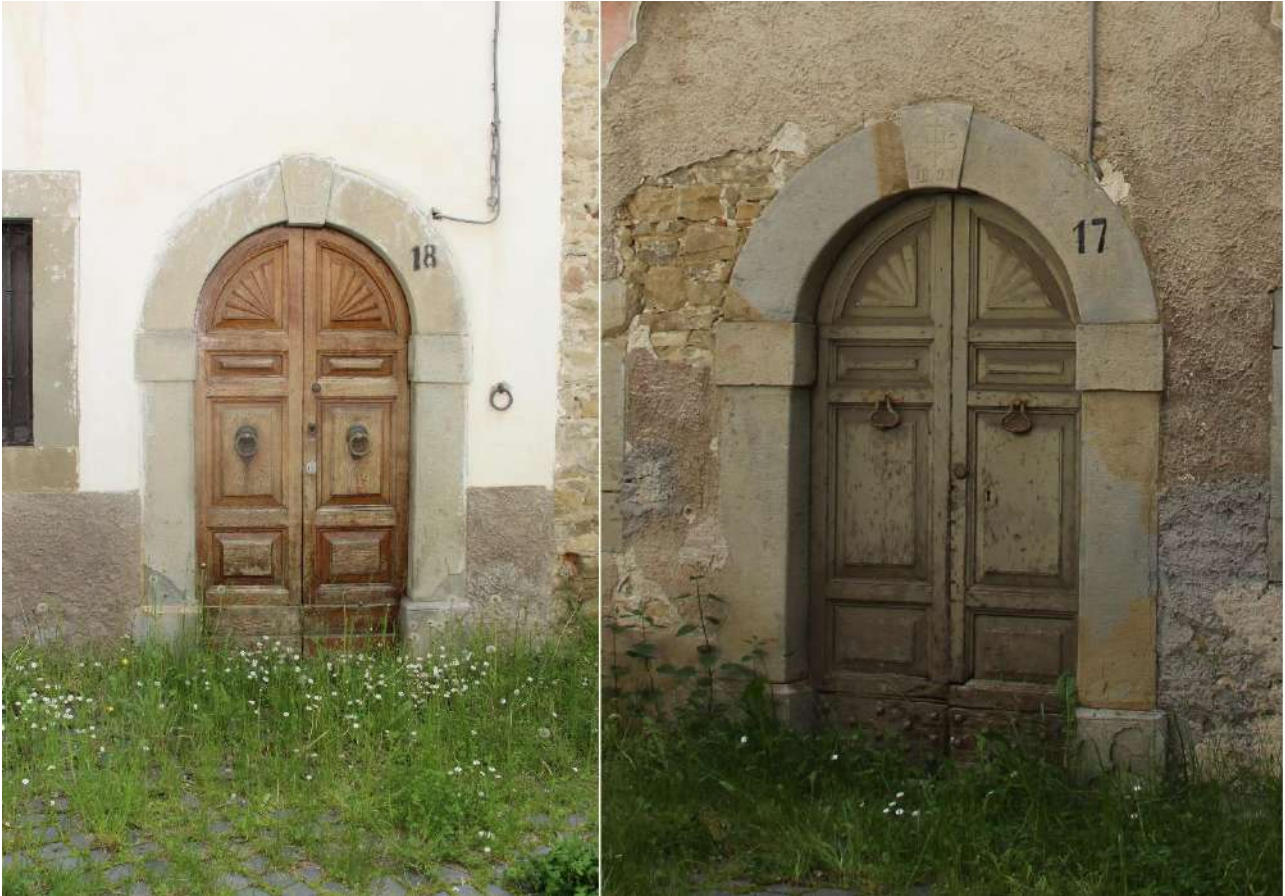
Figura 4.45: Cornillo Nuovo, edifici AH (a sinistra) e AI (a destra), dettaglio della decorazione dei portoni in legno

Anche nei portoni lignei originari, di cui rimangono pochi esemplari, si riscontrano motivi decorativi ricorrenti (Figg. 4.45).

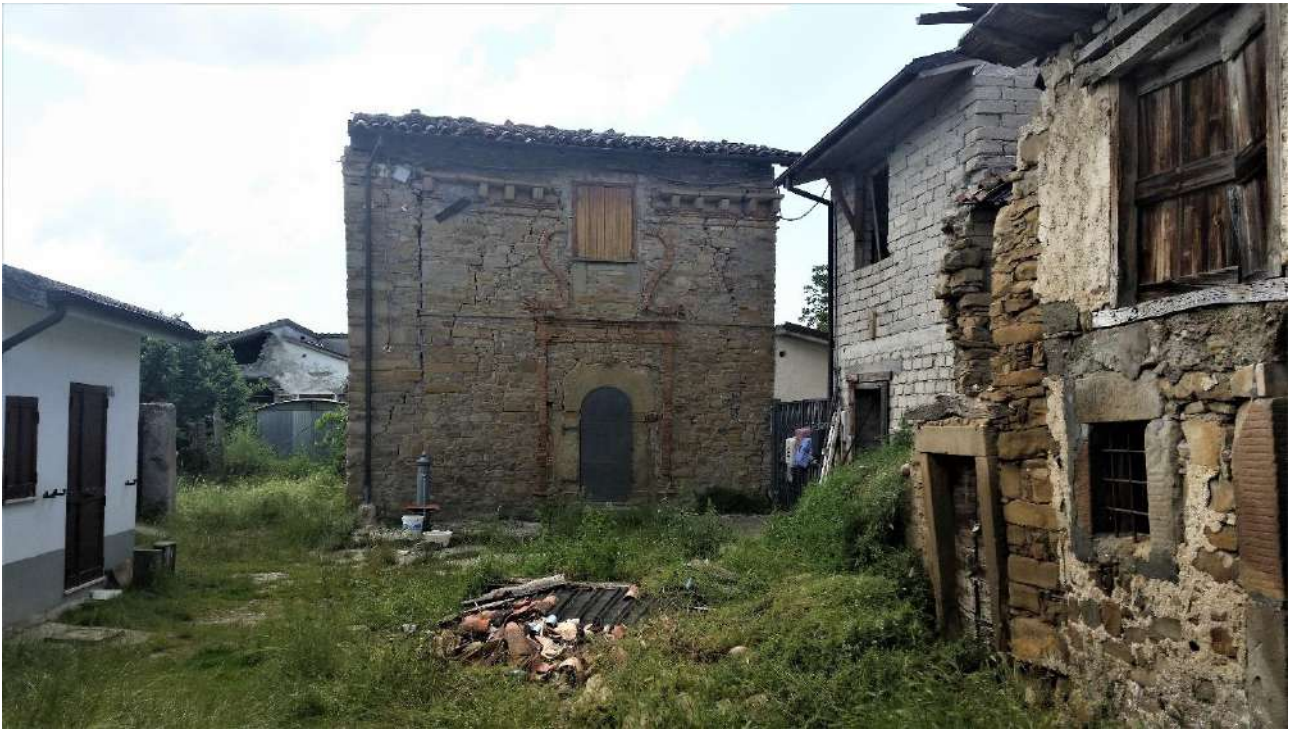
Figura 4.46: Moletano, Palazzetto Ruggeri

Un caso unico, ma degno di nota, è quello dell'uso del laterizio a scopo decorativo sulla facciata del Palazzetto Ruggeri a Moletano. Il palazzetto, datato 1755 da un'iscrizione sul portale, presenta articolate decorazioni interamente realizzate in laterizio (Figg. 4.46, 4.47, 4.48). Un uso più consueto del laterizio, privo di intenti decorativi, ma in ogni caso caratterizzante, è riscontrabile nella realizzazione di piattanbande al di sopra dei portali con apertura a sesto ribassato, meno diffusi di quelli con apertura a tutto sesto (Fig.4.49).

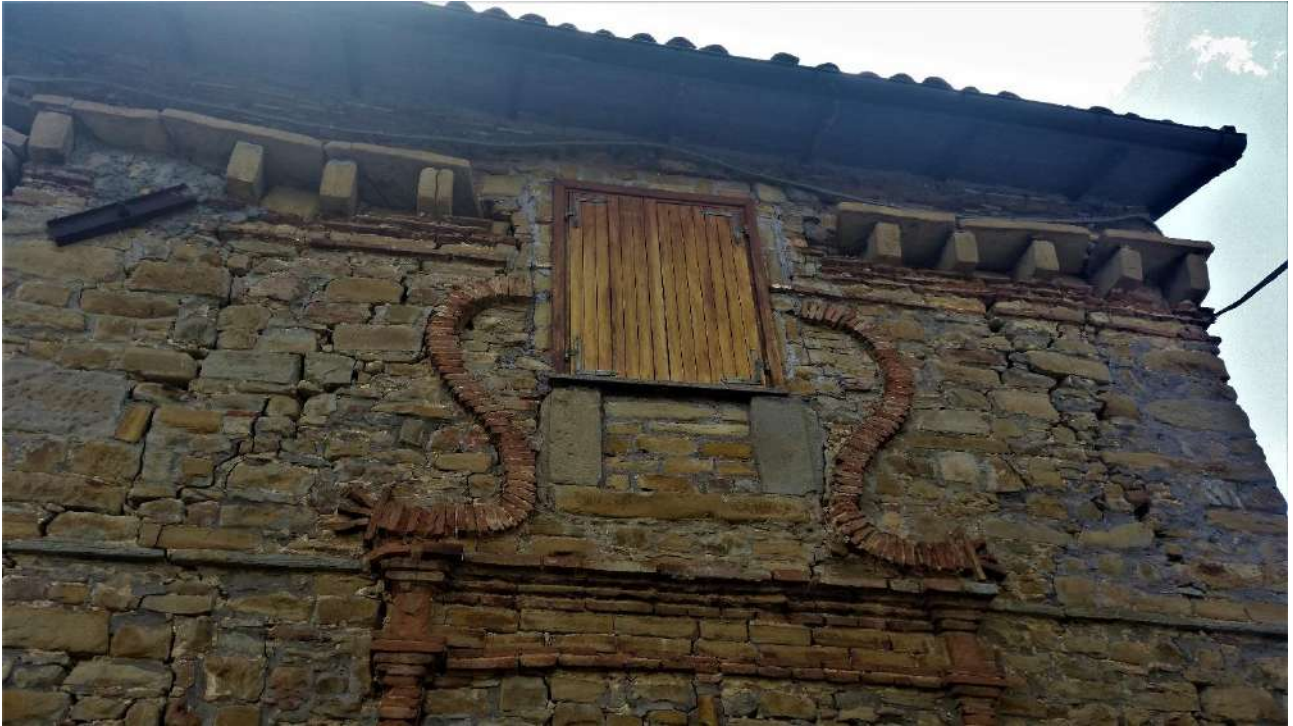
Figura 4.47: Moletano, Palazzetto Ruggeri, dettaglio decorazioni in laterizio

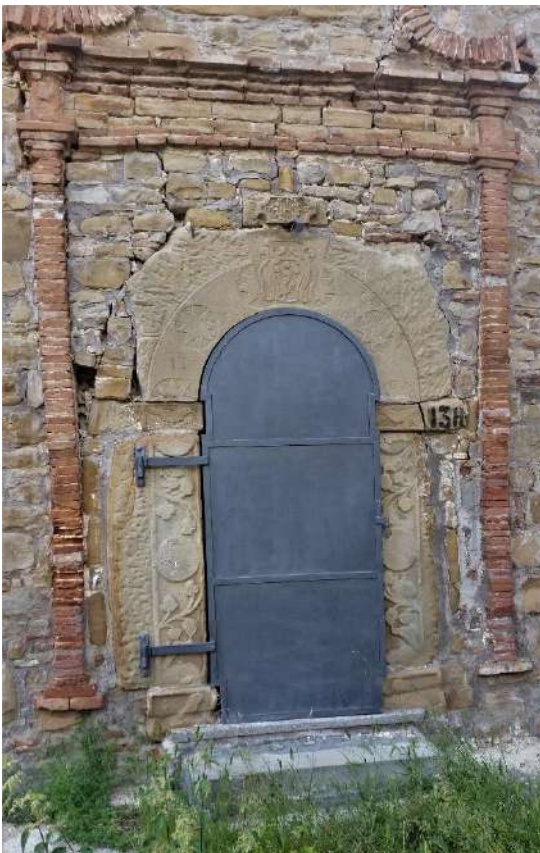
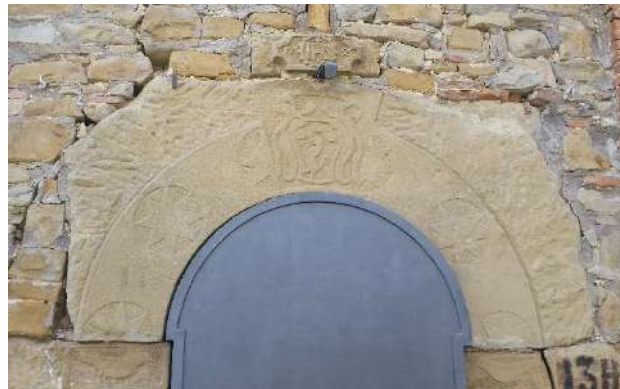
Figura 4.48: Moletano Palazzetto Ruggeri. A sinistra: portale in pietra arenaria scolpita incorniciato da decorazione realizzata in laterizio. Sopra: dettaglio dell'arco in pietra del portale ricavato da un unico blocco monolitico di arenaria

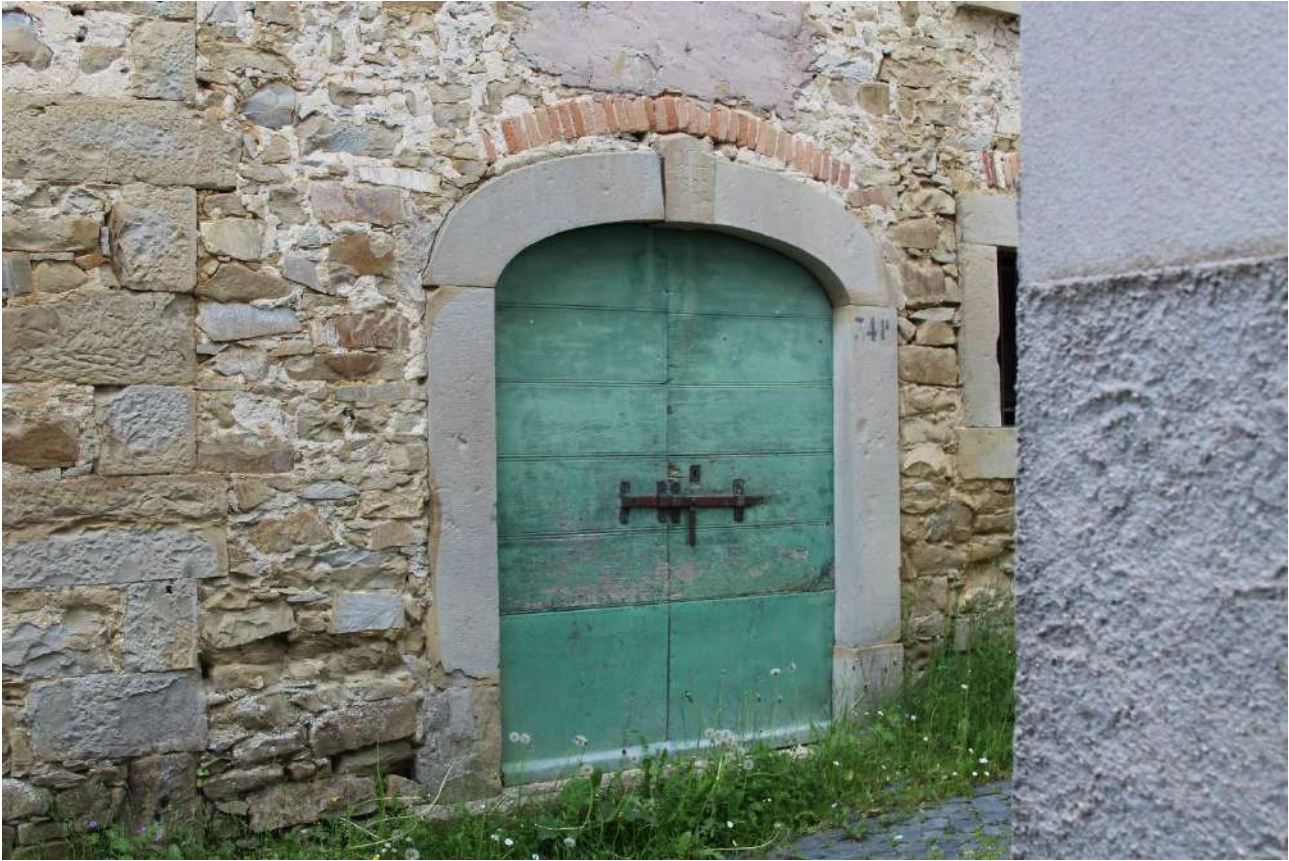
Figura 4.49: Cornillo Nuovo, edificio T. Dettaglio della piattabanda realizzata in laterizi

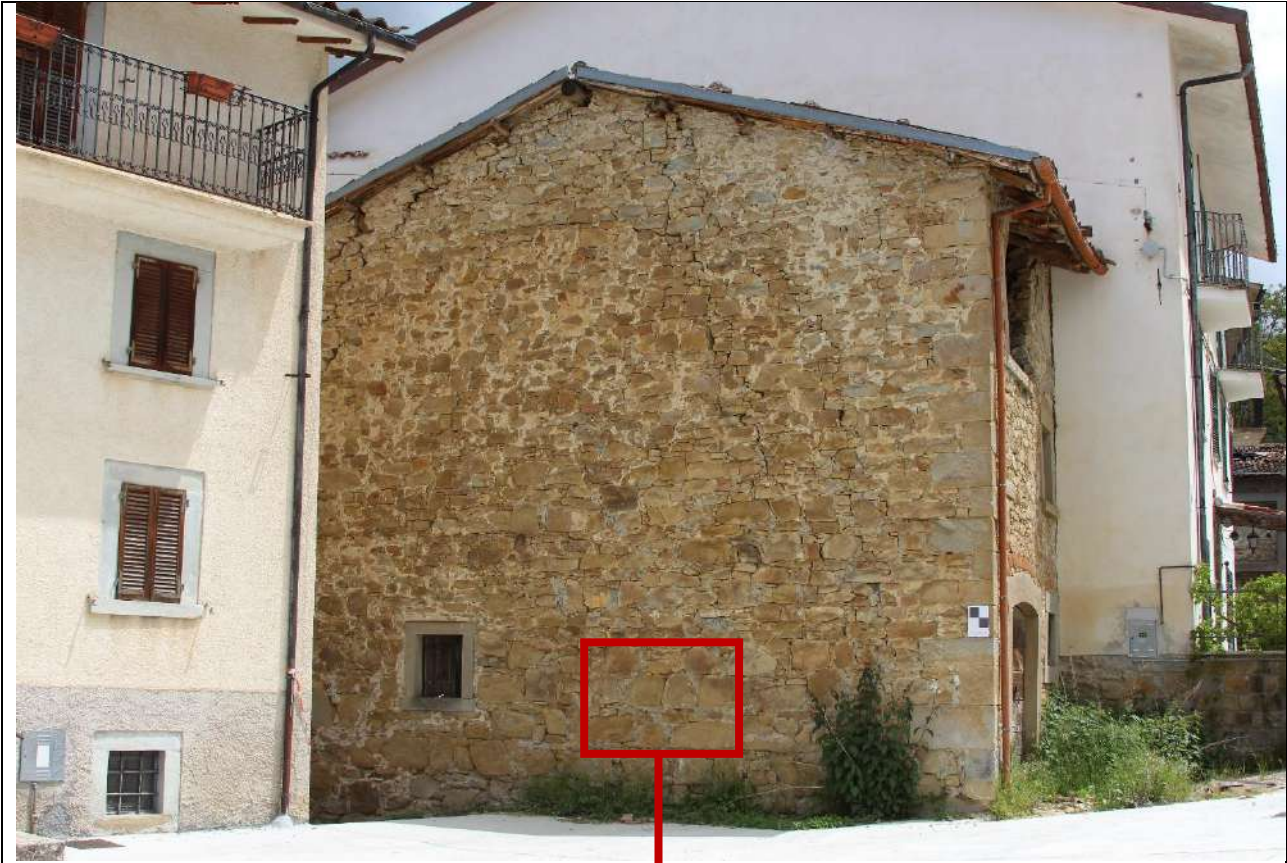
25% < E < 50%	<input type="checkbox"/>	<input type="checkbox"/>	<input type="checkbox"/>	
50% < E < 75%	<input type="checkbox"/>	<input type="checkbox"/>	<input type="checkbox"/>	
E > 75%	<input checked="" type="checkbox"/>	<input type="checkbox"/>	<input type="checkbox"/>	
NOTE:				
① Bozze non lavorate di pietra arenaria locale.				
② Ciottoli di pietra arenaria locale utilizzati come riempimento tra le bozze più irregolari.				
③ Laterizi in frammenti e frammenti di altro materiale ceramico inseriti come riempimento tra le bozze più irregolari				
④ Frammenti di Flysch arenaceo in lastre utilizzati per regolarizzare l'orizzontalità dei filari in muratura				
⑤ Malte di allettamento terrigene.				
⑥ Stucature in malta cementizia eseguite nei giunti più erosi.				
⑦

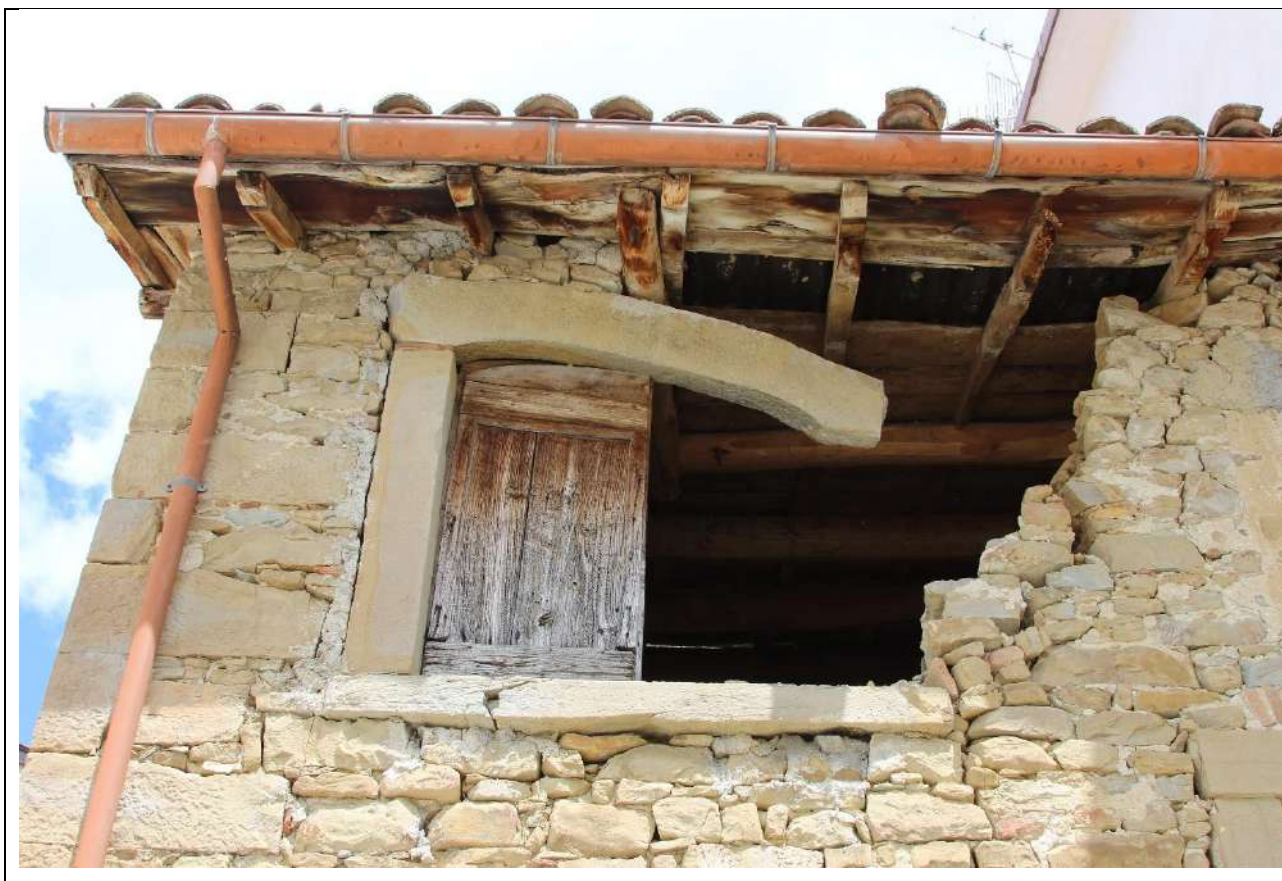
TABELLA 4_STRUTTURE IN LEGNO □			
Degrado Struttura	① Elementi degradati		Elementi mancanti
	Orditura Principale	<input type="checkbox"/>	
Orditura Secondaria	<input checked="" type="checkbox"/>	<input checked="" type="checkbox"/>	
Estensione del degrado	<input checked="" type="checkbox"/> 10-50%	<input type="checkbox"/> 50-75%	<input type="checkbox"/> >75%
NOTE:			
① Attacchi biodeteriogeni, forse funghi.

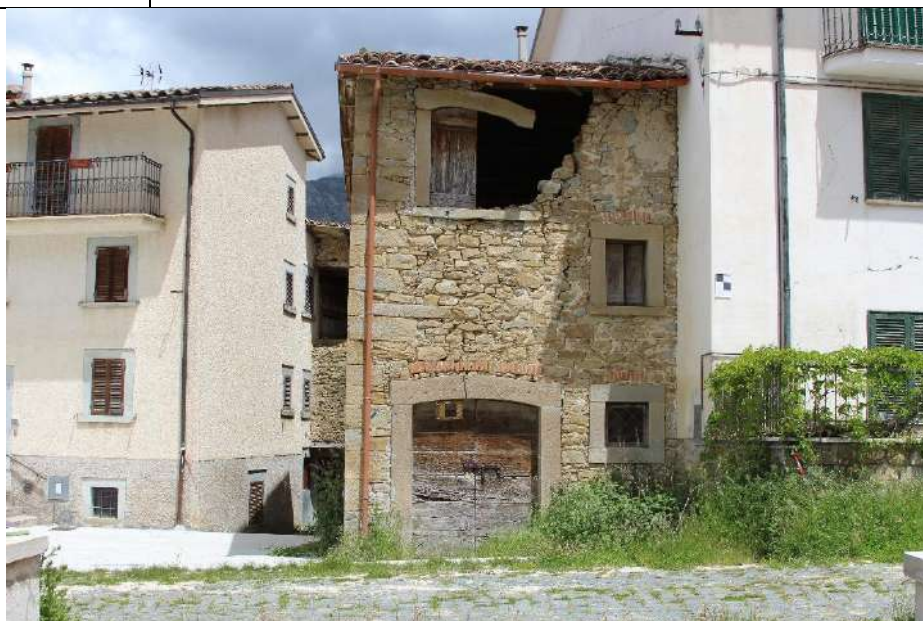
□Cantonalì	In blocchi di pietra arenaria locale
□Cornici	Cornici finestre: semplici in arenaria locale (in parte crollate).
□Portali	Portale molto semplice in arenaria locale. Apertura a sesto ribassato.
□Decorativi/Altro	Piattabande in laterizio sulle aperture del portale e delle finestre.

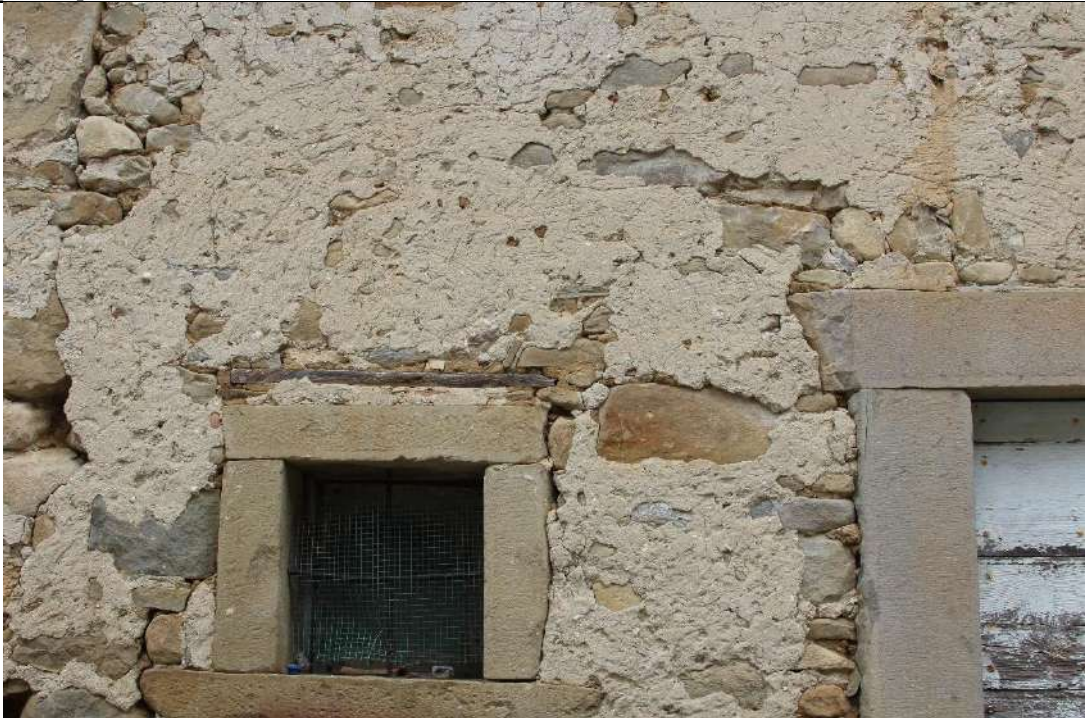
TABELLA 3_MURATURA: NON A VISTA <input type="checkbox"/>				
Tipologia intonaco Spessore S	① Tradizionale		Non tradizionale	
	Un livello	② Più livelli		
S < 3 cm	<input checked="" type="checkbox"/>	<input type="checkbox"/>	<input type="checkbox"/>	
3 cm < S < 5 cm	<input type="checkbox"/>	<input type="checkbox"/>	<input type="checkbox"/>	
S > 5 cm	<input type="checkbox"/>	<input type="checkbox"/>	<input type="checkbox"/>	
Spessore non rilevabile	<input type="checkbox"/>	<input type="checkbox"/>	<input type="checkbox"/>	
Degrado Estensione E	③ Distacco		Fessurazione / Lesione	
	E < 10%	<input type="checkbox"/>		<input type="checkbox"/>
	10% < E < 75%	<input checked="" type="checkbox"/>		<input type="checkbox"/>
	E > 75%	<input type="checkbox"/>		<input type="checkbox"/>
NOTE:				
① Malta di finitura superficiale a base di calce, sabbia con aggiunte di fibre vegetali.				
②				
③ La finitura superficiale ha lasciato scoperta per distacco con caduta una parte di muratura. Rimane presente su quasi tutta la superficie del prospetto, sebbene appaia in molti punti prossima al distacco.

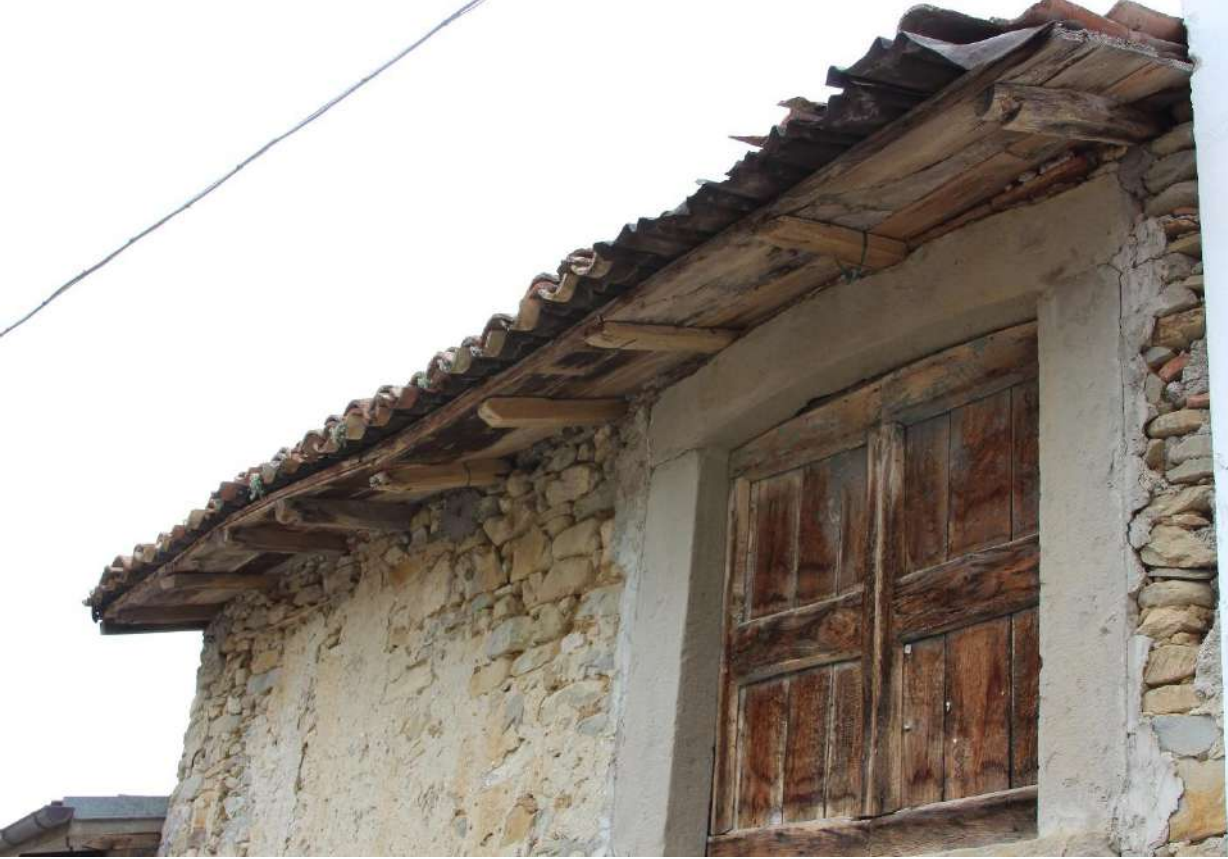
TABELLA 4_STRUTTURE IN LEGNO <input type="checkbox"/>			
Degrado	①		Elementi mancanti
Struttura	Elementi degradati		
Orditura Principale	<input type="checkbox"/>		<input type="checkbox"/>
Orditura Secondaria	<input checked="" type="checkbox"/>		<input type="checkbox"/>
Estensione del degrado	<input type="checkbox"/> 10-50%	<input type="checkbox"/> 50-75%	<input checked="" type="checkbox"/> >75%
NOTE:			
① Attacchi biodeteriogeni e fungini.

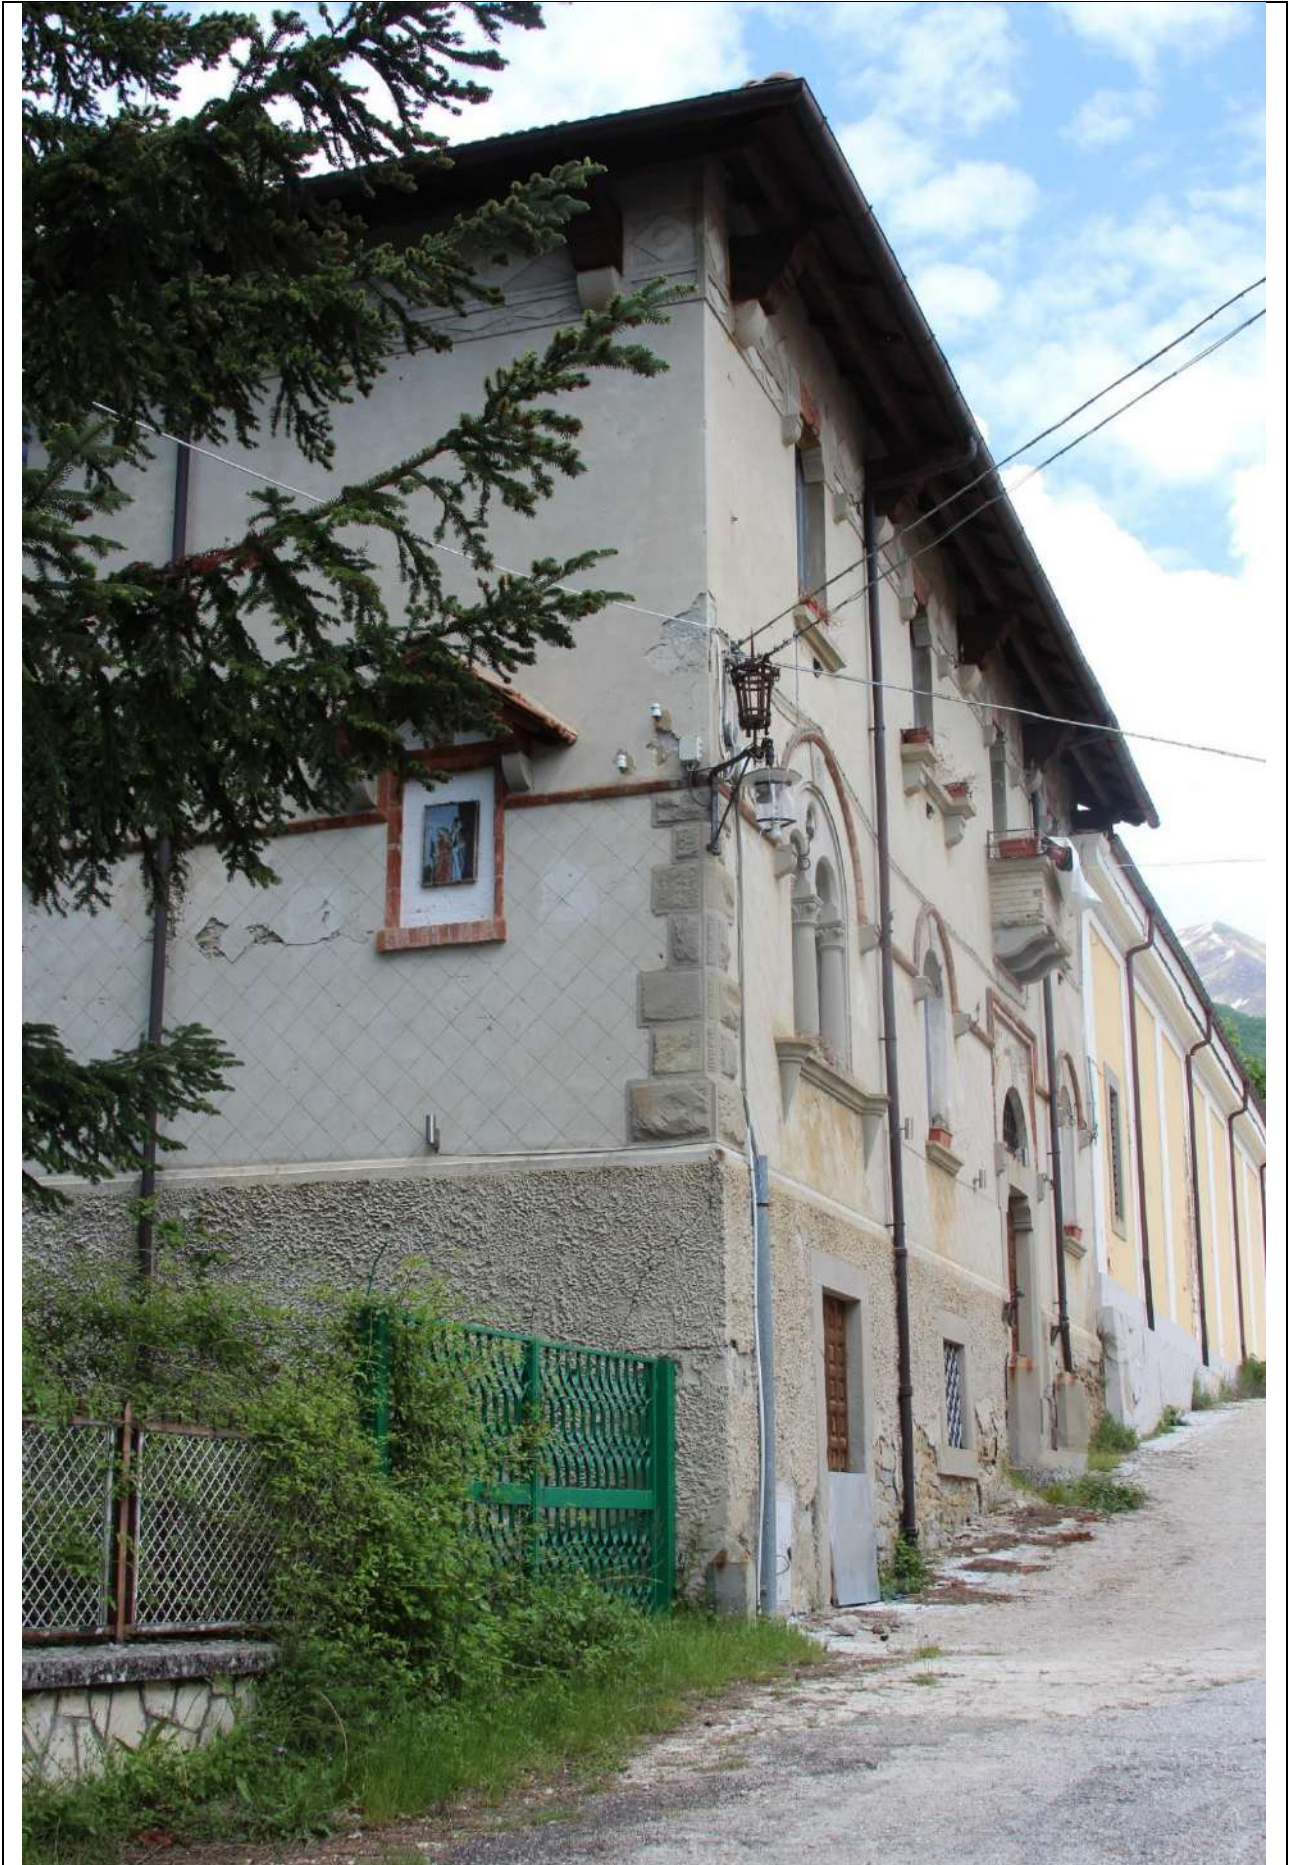
TABELLA 3_MURATURA: NON A VISTA <input type="checkbox"/>			
Tipologia intonaco Spessore S	① Tradizionale		Non tradizionale
	Un livello	② Più livelli	
S < 3 cm	<input type="checkbox"/>	<input checked="" type="checkbox"/>	<input type="checkbox"/>
3 cm < S < 5 cm	<input type="checkbox"/>	<input type="checkbox"/>	<input type="checkbox"/>
S > 5 cm	<input type="checkbox"/>	<input type="checkbox"/>	<input type="checkbox"/>
Spessore non rilevabile	<input type="checkbox"/>	<input type="checkbox"/>	<input type="checkbox"/>
Degrado Estensione E	③ Distacco		Fessurazione / Lesione
E < 10%	<input checked="" type="checkbox"/>		<input type="checkbox"/>
10% < E < 75%	<input type="checkbox"/>		<input type="checkbox"/>
E > 75%	<input type="checkbox"/>		<input type="checkbox"/>
NOTE:			
① Intonaco a base di calce e/o legante cementizio e sabbia, spessore 2,5 cm. Decorato ad incisione in superficie con motivo a scacchiera diagonale.

② Visibile stratificazione :rinzafo, arriccio, intonachino e tinta.			
③ Distacchi con caduta dovuti all'azione del sisma.
