Dipartimento di Storia, Disegno e Restauro dell'Architettura

TESI DI DOTTORATO:

**LA DIAGNOSTICA PER GLI EDIFICI STORICI
NELL'EMERGENZA SISMICA**

*Una proposta di metodo finalizzata alla conoscenza e alla definizione di
buone pratiche operative*

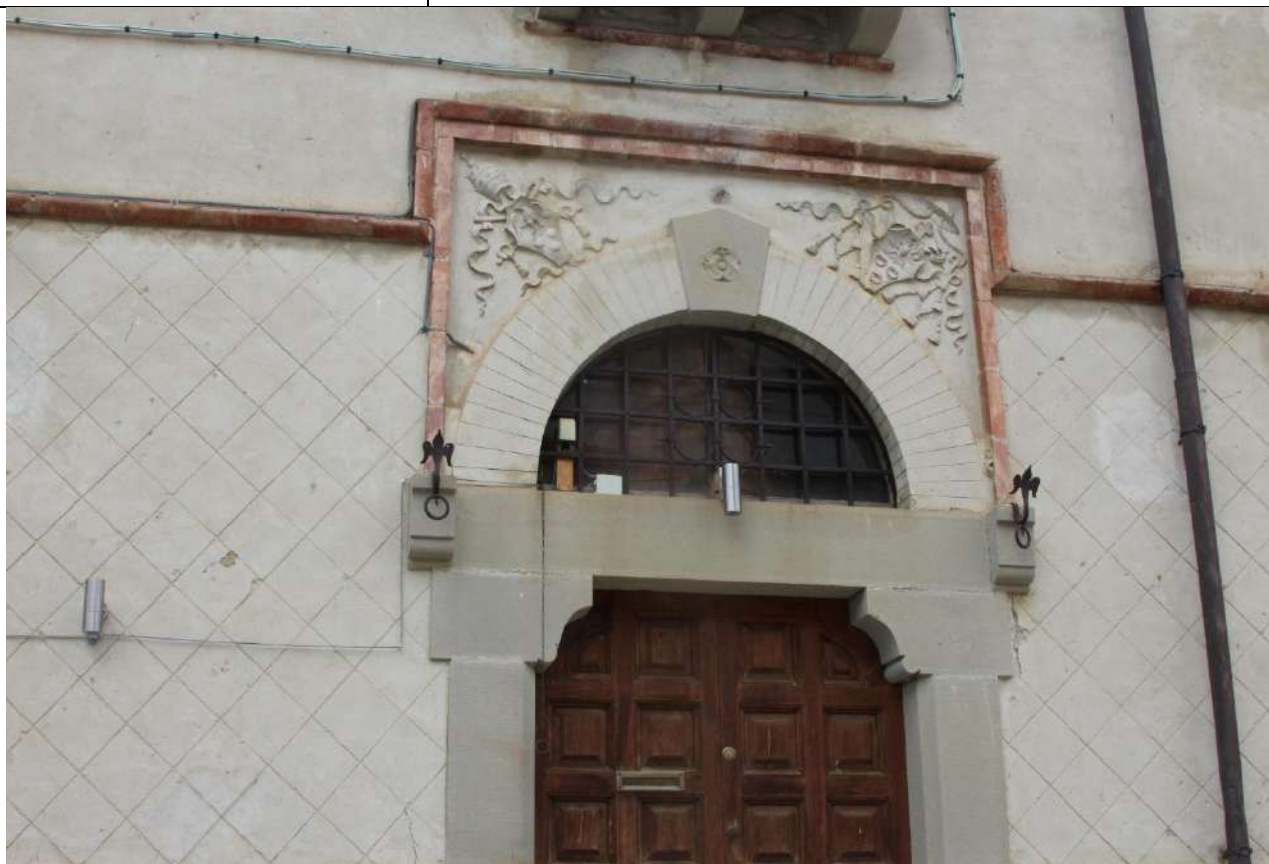
TABELLA 5_ELEMENTI NOTEVOLI <input type="checkbox"/>	
<input type="checkbox"/> Cantonali	
<input checked="" type="checkbox"/> Cornici	Cornici decorative in laterizio. Fasce con motivi a losanga in cemento decorativo.
<input checked="" type="checkbox"/> Portali	Portale in arenaria locale con dettagli in cemento decorativo .
<input checked="" type="checkbox"/> Decorativi/Altro	Bifore in pietra locale (cornicione e colonne) e in cemento decorativo.

Basamento in cemento e imitazione cantonale in bugnato in cemento decorativo.
Edicola votiva.

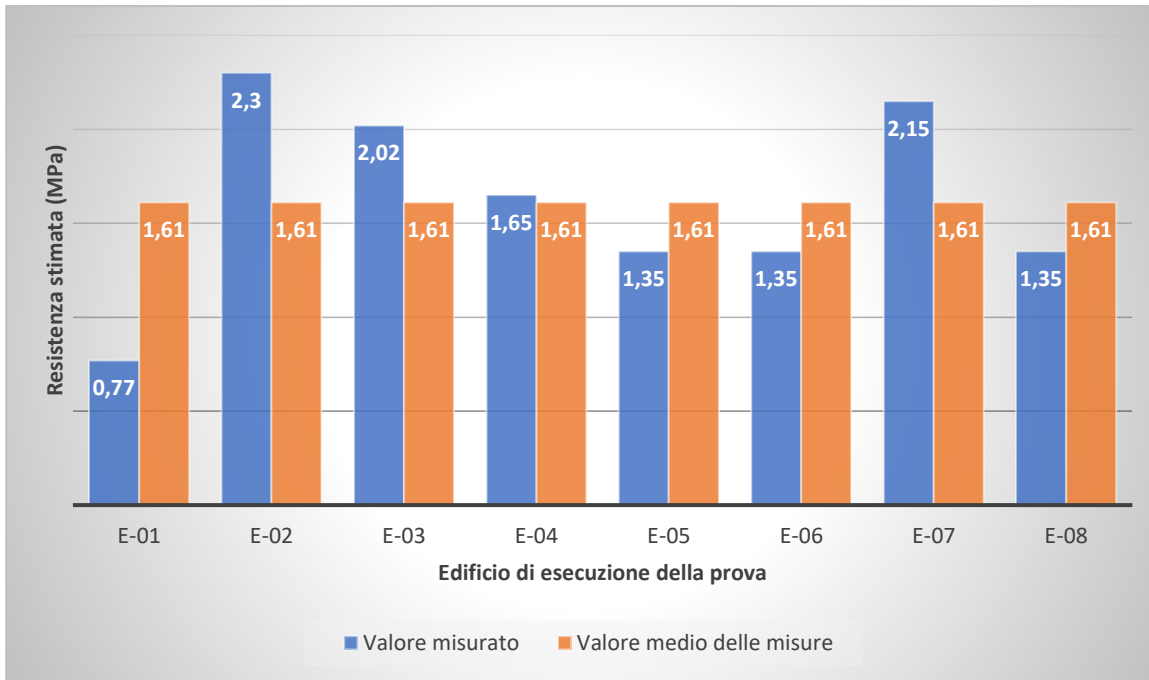
Figura 4.52: Grafico di distribuzione dei valori di resistenza misurati su ogni edificio (colonna blu) a confronto con il valor medio di tutte le misure. Il valore minimo misurato è di 0,77 MPa, il massimo è di 2,3 MPa, contro un valor medio di 1,61 MPa.

ID prova	Profondità di penetrazione mm/10 battute				RPM
Edificio 01	Saggio a	Saggio b	Saggio c	Media	
	20 mm	20 mm	12 mm	17,33 mm	0,77 MPa
Edificio 02	Saggio a	Saggio b	Saggio c	Media	
	9 mm	6 mm	7 mm	7,33 mm	2,3 MPa
Edificio 03	Saggio a	Saggio b	Saggio c	Media	
	5 mm	8 mm	12 mm	8,33 mm	2,02 MPa
Edificio 04	Saggio a	Saggio b	Saggio c	Media	
	10 mm	12 mm	9 mm	10,33 mm	1,65 MPa
Edificio 05	Saggio a	Saggio b	Saggio c	Media	
	15 mm	10 mm	12 mm	12,33 mm	1,35 MPa
Edificio 06	Saggio a	Saggio b	Saggio c	Media	
	16 mm	9 mm	12 mm	12,33 mm	1,35 MPa
Edificio 07	Saggio a	Saggio b	Saggio c	Media	
	6 mm	18 mm	9 mm	8 mm	2,15 MPa
Edificio 08	Saggio a	Saggio b	Saggio c	Media	
	10 mm	15 mm	12 mm	12,33 mm	1,35 MPa

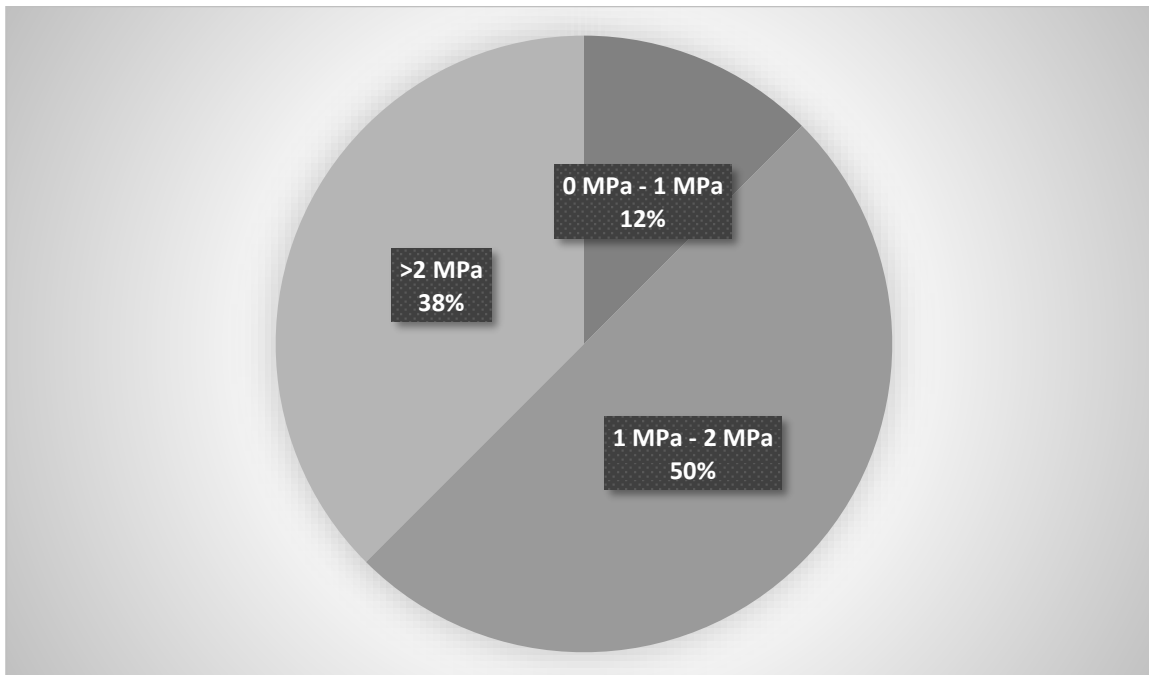
Figura 4.53: Diagramma a torta di distribuzione delle misure in tre intervalli di resistenza calibrati sui dati misurati. La maggior parte delle misure ricade nello stesso intervallo del valor medio tra le misure stesse.

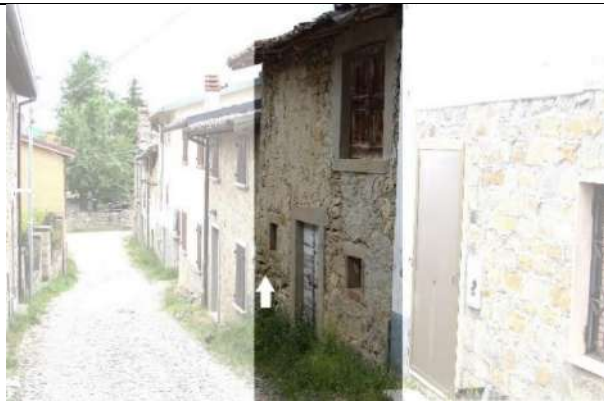
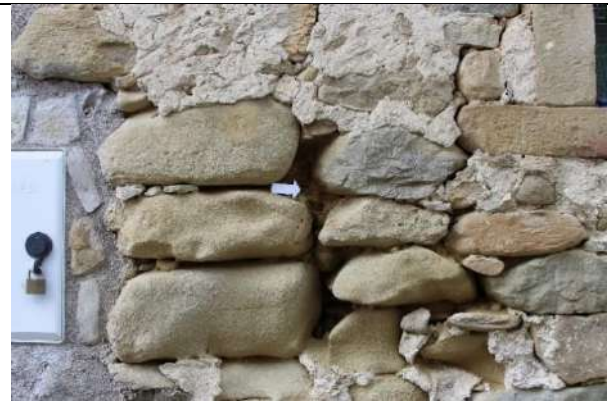
Dettagli edificio e punto di prelievo

- Tipologia: Casa a schiera
- Muratura: A vista, in bozze di pietra arenaria locale con tracce residue di finitura superficiale, probabilmente originaria.
- Cornici porte e finestre: Semplici, realizzate in pietra locale. Infissi in legno.
- Copertura: Tradizionale in legno.

- Descrizione: Strato di allettamento tra le bozze.
- Caratteristiche della campionatura: Di facile rimozione. Consistenza terrosa e fragile, tendente allo sbriciolamento.
- Stato di conservazione della muratura: Le bozze e i giunti di allettamento appaiono molto erosi.

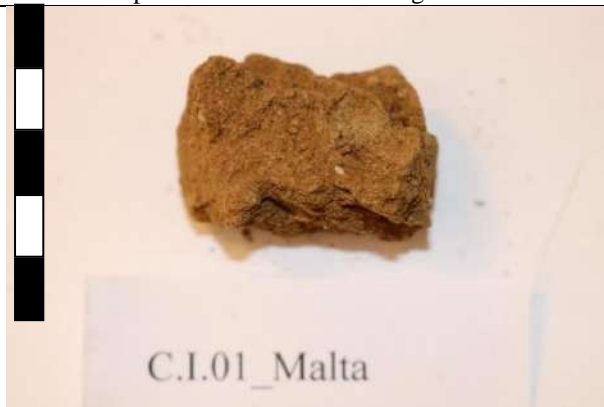
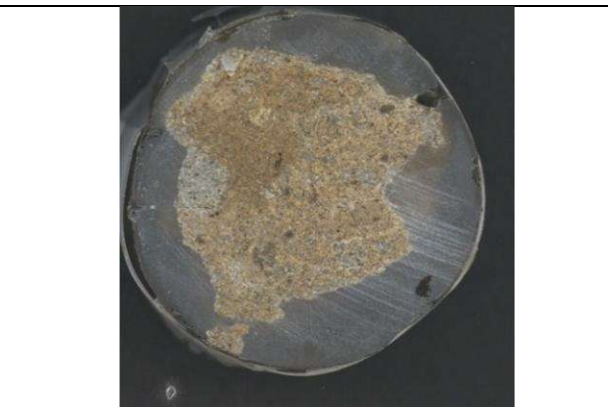
Campione di malta di allettamento, fragile, tendente allo sbriciolamento.
 Colore: Terra di Siena. Umido al tatto.

Sezione ottenuta mediante inglobamento del campione in resina cianacrilica bicomponente a freddo, taglio con troncatrice Remet con lama circolare diamantata, presso AStRe Lab Mat. Diametro pasticca 3 cm.

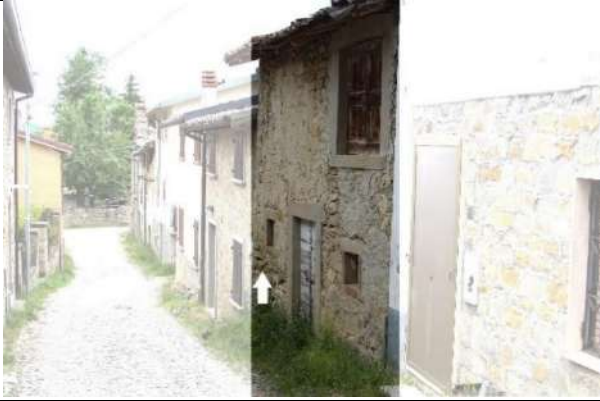
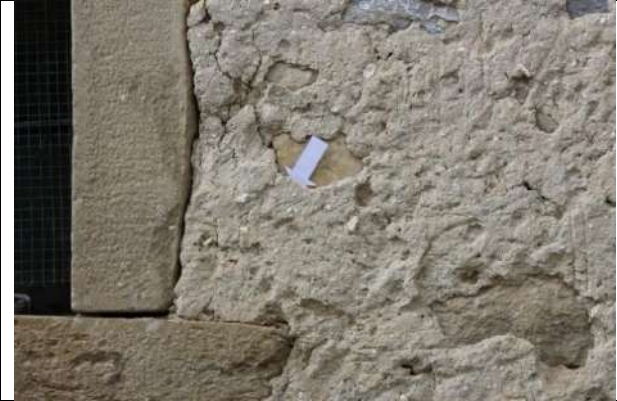
Dettagli edificio e punto di prelievo <ul style="list-style-type: none"> - Tipologia: Casa a schiera - Muratura: A vista, in bozze di pietra arenaria locale con tracce residue di finitura superficiale, probabilmente originaria. - Cornici porte e finestre: Semplici, realizzate in pietra locale. Infissi in legno. - Copertura: Tradizionale in legno. 		Dettaglio campionatura <ul style="list-style-type: none"> - Descrizione: Strato di finitura probabilmente originario, fortemente distaccato. - Caratteristiche della campionatura: Di facile rimozione. Consistenza fragile, tendente allo sbriciolamento.

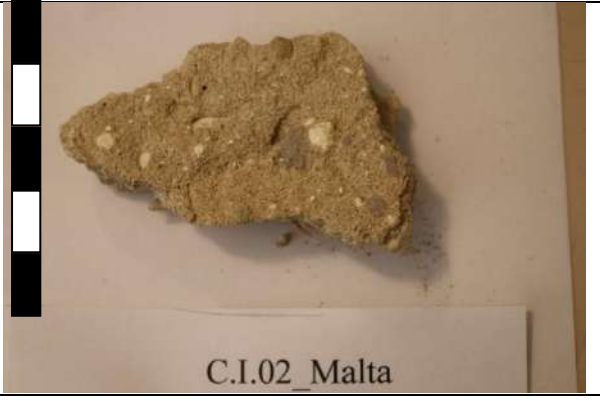
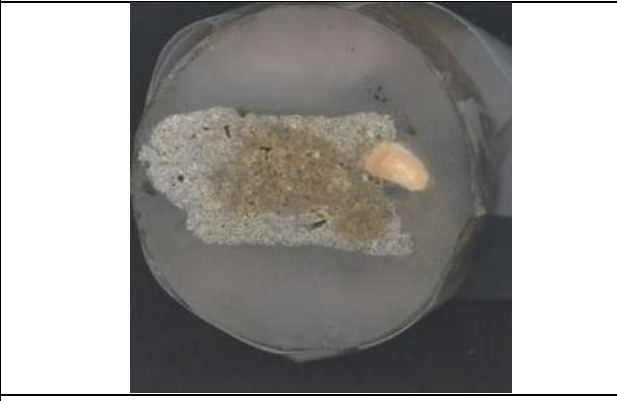
<p style="text-align: center;">C.I.02_Malta</p>

Campione di malta di finitura superficiale, fragile, tendente allo sbriciolamento. Colore: Beige tendente al grigio. Presenza di molti granuli bianchi dall'aspetto di calcinelli. Presenza di frammenti vegetali.		Sezione ottenuta mediante inglobamento del campione in resina cianacrilica bicomponente a freddo, taglio con troncatrice Remet con lama circolare diamantata, presso AStRe Lab Mat. Diametro pasticca 3 cm.

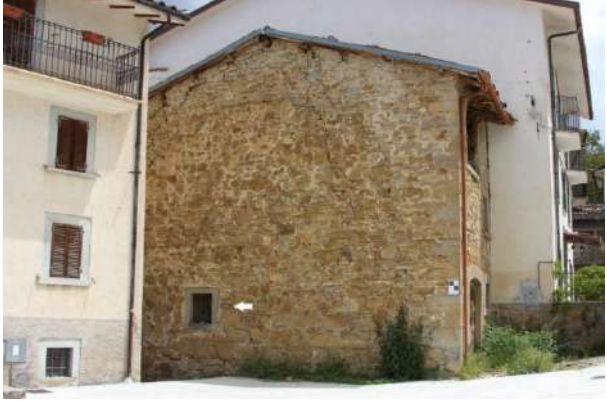
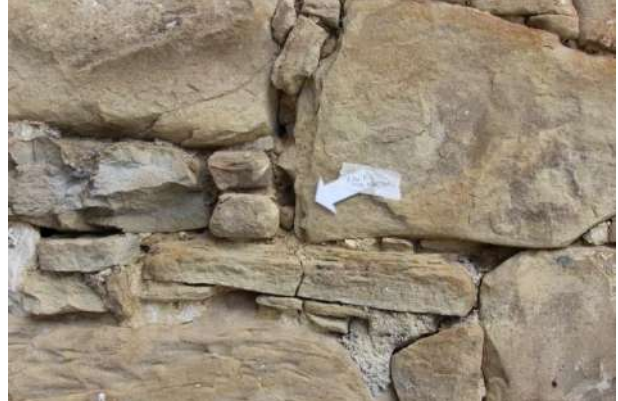
Dettagli edificio e punto di prelievo <ul style="list-style-type: none"> - Tipologia: Casa a schiera - Muratura: A vista, in bozze di pietra arenaria locale con tracce residue di finitura superficiale, probabilmente originaria. - Cornici porte e finestre: Semplici, realizzate in pietra locale. Infissi in legno. - Copertura: Tradizionale in legno. 		Dettaglio campionatura <ul style="list-style-type: none"> - Descrizione: Strato di allettamento. - Caratteristiche della campionatura: Di facile rimozione. Consistenza fragile, tendente allo sbriciolamento. - Stato di conservazione della muratura: La muratura è attraversata da profonde lesioni dovute all'azione del sisma. Si conservano tracce di finitura originaria.

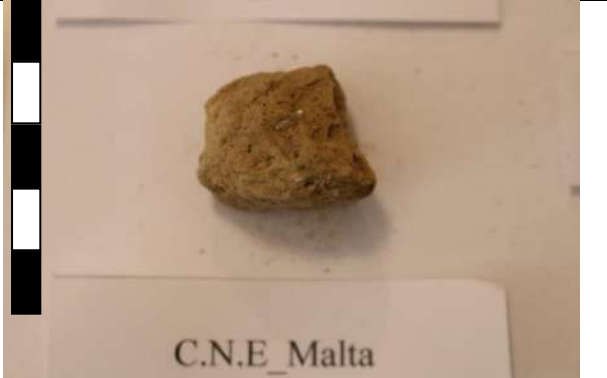
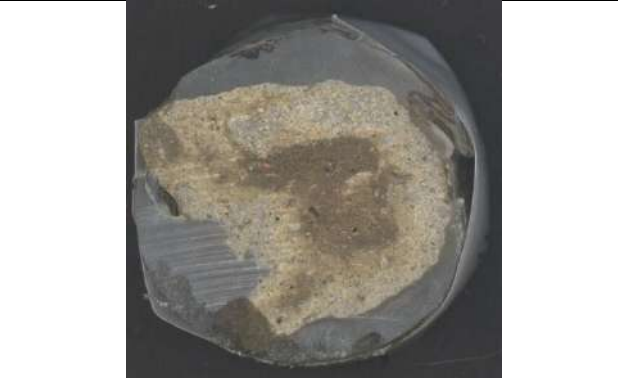
Campione di malta di allettamento, fragile, tendente allo sbriciolamento. Colore: Beige.		Sezione ottenuta mediante inglobamento del campione in resina cianacrilica bicomponente a freddo, taglio con troncatrice Remet con lama circolare diamantata, presso AStRe Lab Mat. Diametro pasticca 3 cm.

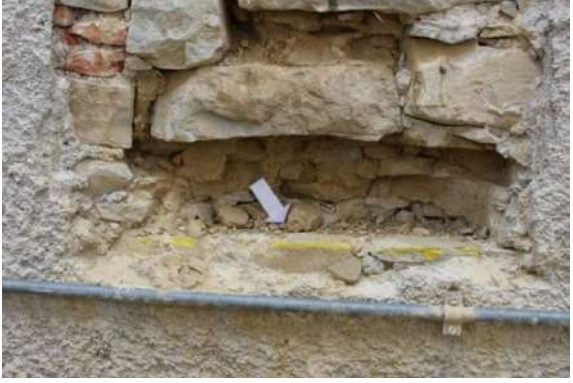
Dettagli edificio e punto di prelievo <ul style="list-style-type: none"> - Tipologia: Casa isolata - Muratura: : Non vista, indagabile dall'area decorticata per saggio strutturale, mista in bozze di arenaria locale e laterizi. - Cornici porte e finestre: Semplici, realizzate in pietra locale. Infissi in legno. - Copertura: Sostituita in c.a. 		Dettaglio campionatura <ul style="list-style-type: none"> - Descrizione: Strato di allettamento. - Caratteristiche della campionatura: Di facile rimozione. Consistenza fragile, tendente allo sbriciolamento. - Stato di conservazione della muratura: - Nell'area del saggio i giunti appaiono in alcuni punti mancanti, c'è una mancanza anche di due elementi litici. Il resto della muratura non è ispezionabile in quanto l'edificio è intonacato.

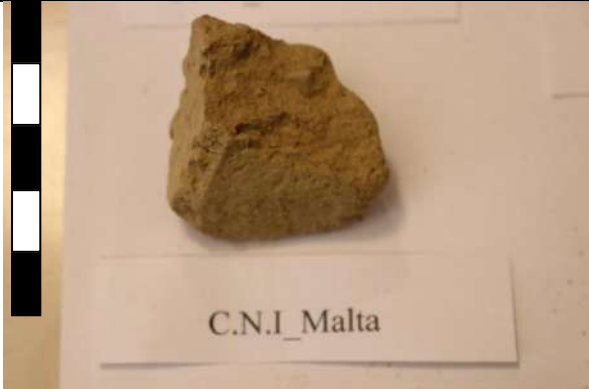
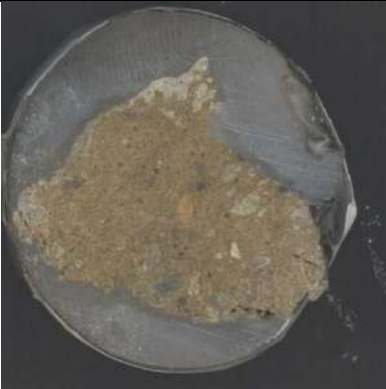
Campione di malta di allettamento, fragile, tendente allo sbriciolamento. Colore: Beige.		Sezione ottenuta mediante inglobamento del campione in resina cianacrilica bicomponente a freddo, taglio con troncatrice Remet con lama circolare diamantata, presso AStRe Lab Mat. Diametro pasticca 3 cm.

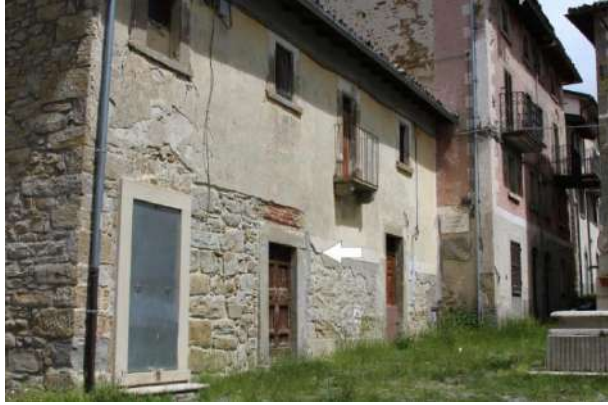
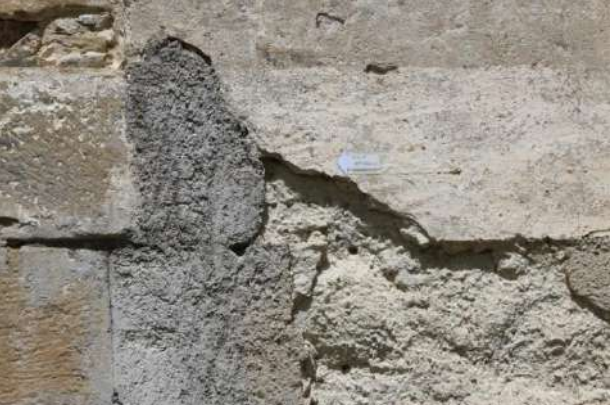
Dettagli edificio e punto di prelievo <ul style="list-style-type: none"> - Tipologia: Casa isolata - Muratura: : Parzialmente a vista, in bozze di arenaria locale. Parzialmente intonacata, conserva in alcuni punti tracce della finitura originaria. - Cornici porte e finestre: Semplici, realizzate in pietra locale. Infissi in legno. - Copertura: Sostituita in legno. 		Dettaglio campionatura <ul style="list-style-type: none"> - Descrizione: Strato di finitura superficiale. - Caratteristiche della campionatura: Di facile rimozione. Consistenza dura ma fragile.. - Stato di conservazione dello strato di finitura: Nel punto della campionatura risulta molto distaccato dal substrato.

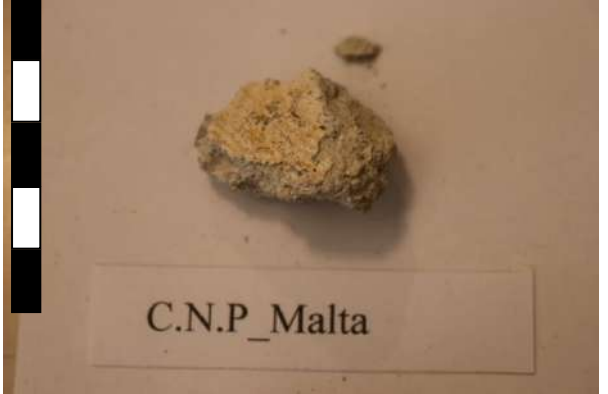
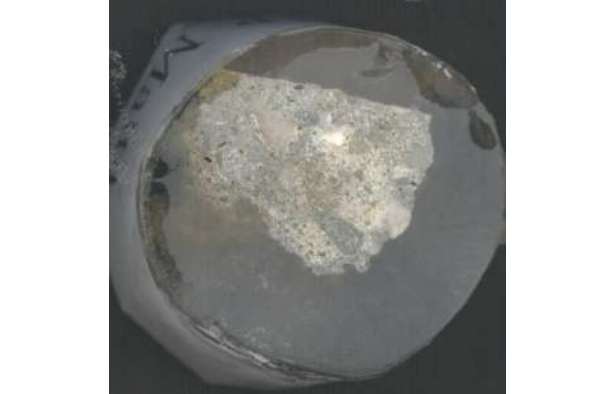
Campione di malta di finitura superficiale, con sovrastante strato di intonachino e tinta colorata. Colore: Bianco/grigio. Tinta sui toni pesca.		Sezione ottenuta mediante inglobamento del campione in resina cianacrilica bicomponente a freddo, taglio con troncatrice Remet con lama circolare diamantata, presso AStRe Lab Mat. Diametro pasticca 3 cm.

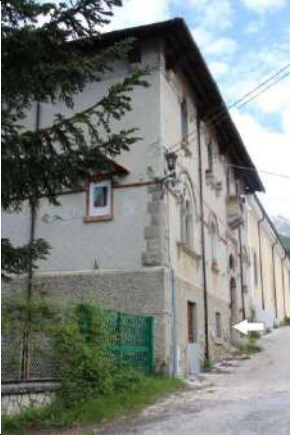
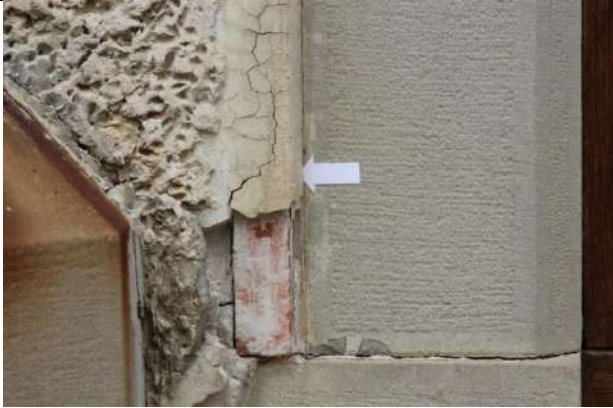
Dettagli edificio e punto di prelievo <ul style="list-style-type: none"> - Tipologia: Palazzetto adiacente alla Chiesa. - Muratura: Non a vista. - Cornici porte e finestre: Molto elaborate, con elementi decorativi in pietra locale, in pietra artificiale, stucchi e laterizi. - Copertura: Leggera, in legno. 		Dettaglio campionatura <ul style="list-style-type: none"> - Descrizione: Strato di intonaco. - Caratteristiche della campionatura: Di facile rimozione. Consistenza dura e resistente. - Stato di conservazione dell'intonaco: L'intonaco è in buono stato di conservazione sulla quasi totalità della superficie della facciata. Si presenta del tutto distaccato nel punto di prelievo del campione.

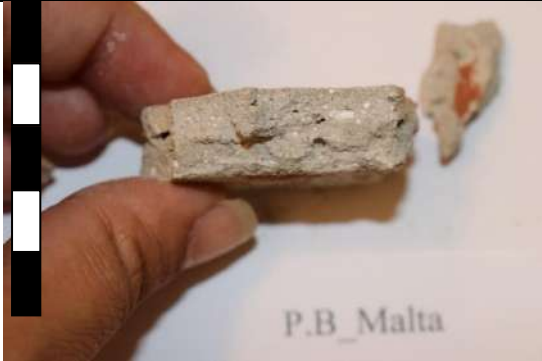
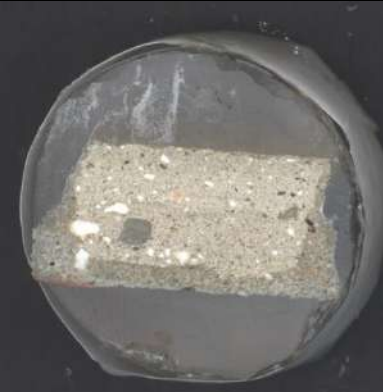
Campione di intonaco, a legante cementizio in miscela con calce, di spessore costante di 1,5 cm. Sono ben visibili 3 strati. Colore: Grigio. Intonachino colorato sui toni dell'ocra.		Sezione ottenuta mediante inglobamento del campione in resina cianacrilica bicomponente a freddo, taglio con troncatrice Remet con lama circolare diamantata, presso AStRe Lab Mat. Diametro psticca 3 cm.

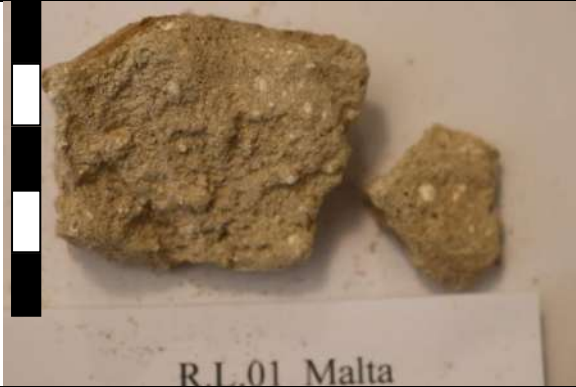
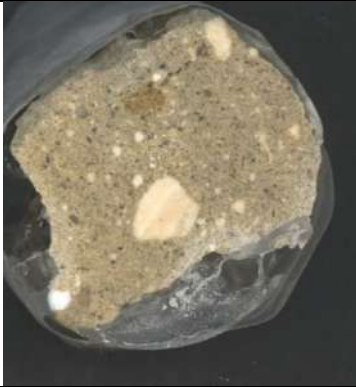
<p>Campione di malta di finitura superficiale, fragile, tendente allo sbriciolamento. Colore: Beige tendente al grigio. Stratificazioni irregolari dovute alla probabile presenza di terra/argilla. Presenza di molti granuli bianchi dall'aspetto di calcinelli.</p>		<p>Sezione ottenuta mediante inglobamento del campione in resina cianacrilica bicomponente a freddo, taglio con troncatrice Remet con lama circolare diamantata, presso AStRe Lab Mat. Diametro psticca 3 cm.</p>

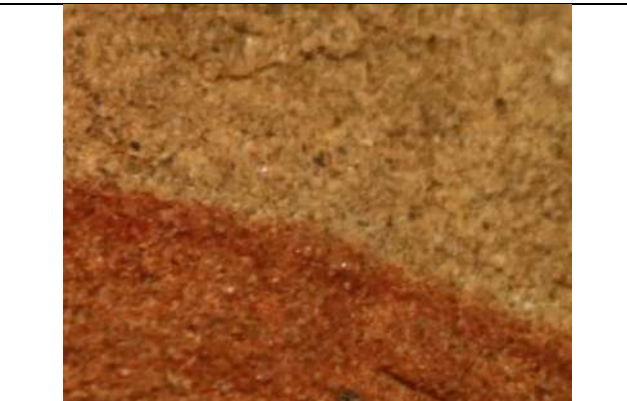
Campione di arenaria. Presenta una doppia colorazione sabbia e rosso, probabile presenza di minerali ferrosi ossidati.

Dettaglio doppia colorazione del litotipo.

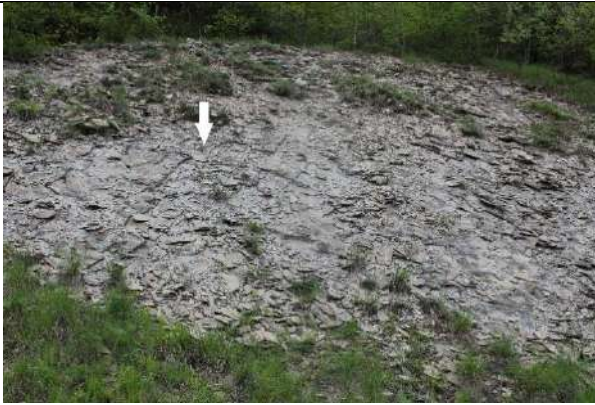
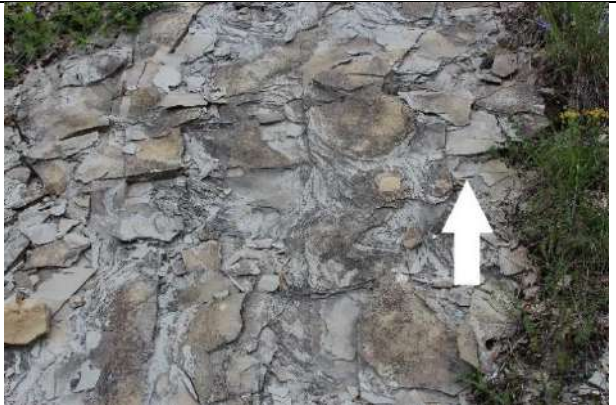
Dettagli affioramento e punto di prelievo Affioramento di Flysch arenaceo laminare.		Dettaglio campionatura Il Flysh si spacca secondo linee di frattura ortogonali tra loro.

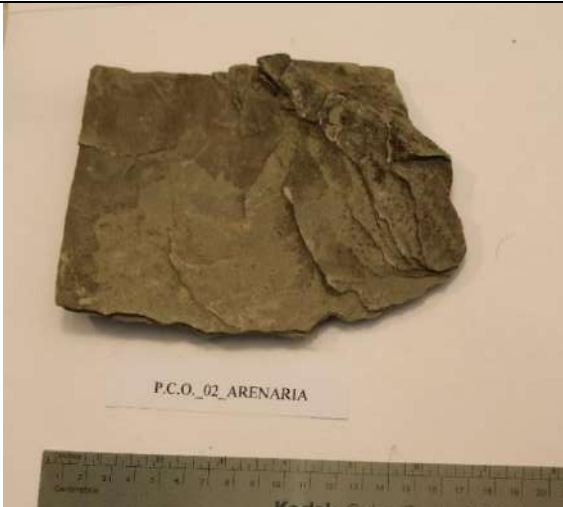
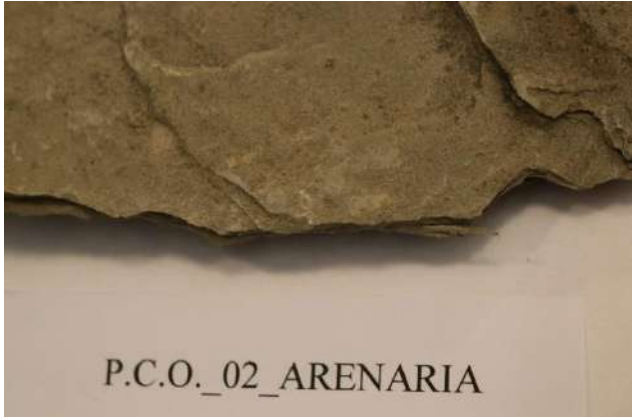
Campione di arenaria da Flysch laminare stratificato.		Dettaglio della struttura a strati del campione.

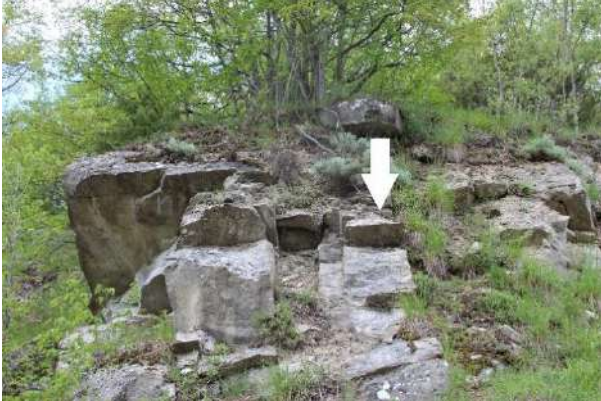
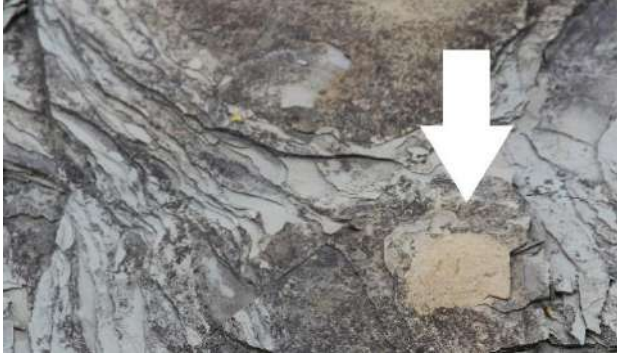
Dettagli affioramento e punto di prelievo Affioramento di Arenaria in banchi, possibile antico fronte di cava.		Dettaglio campionatura Il campione si è distaccato in forma di scaglia sottile.

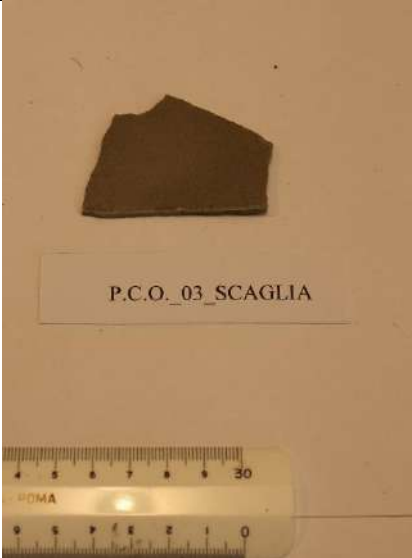
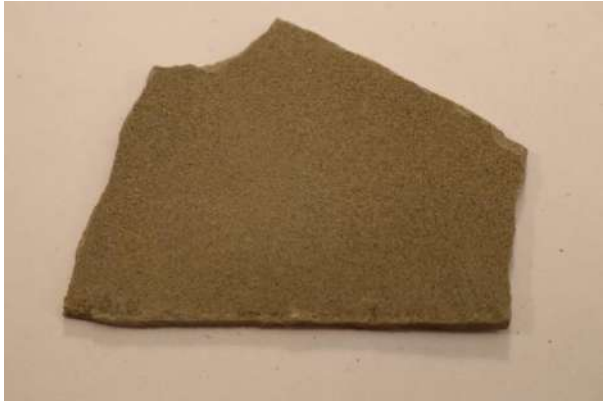
Campione scaglia di litotipo arenaceo.		Dettaglio del campione.

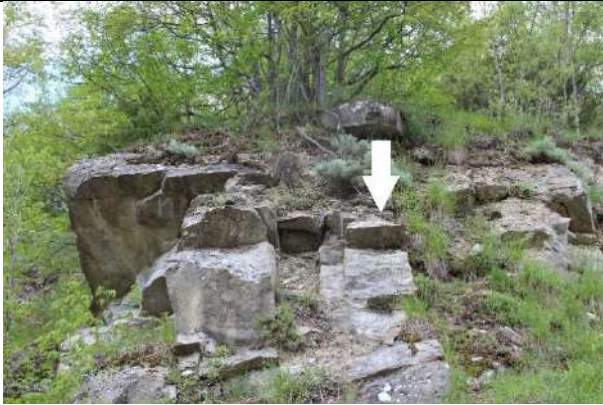
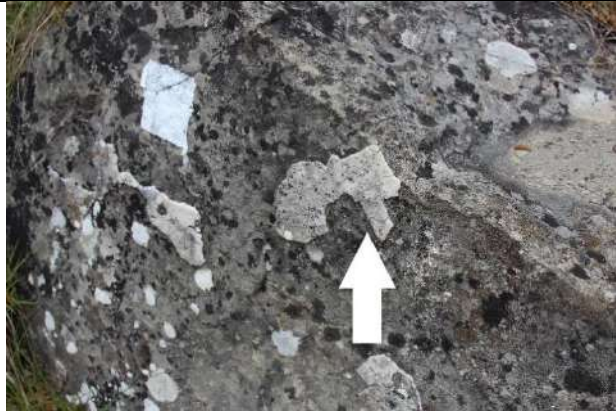
Dettagli affioramento e punto di prelievo Affioramento di Arenaria in banchi, possibile antico fronte di cava.		Dettaglio campionatura Distacco di uno strato di concrezione quarzosa del litotipo arenaceo.

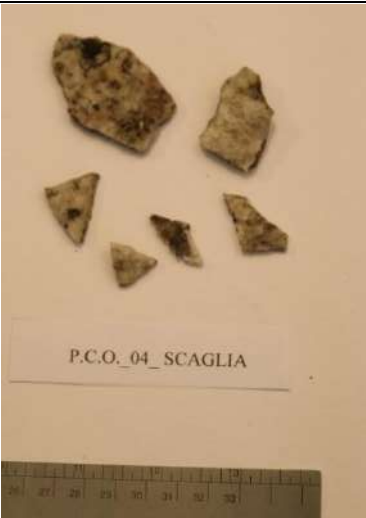
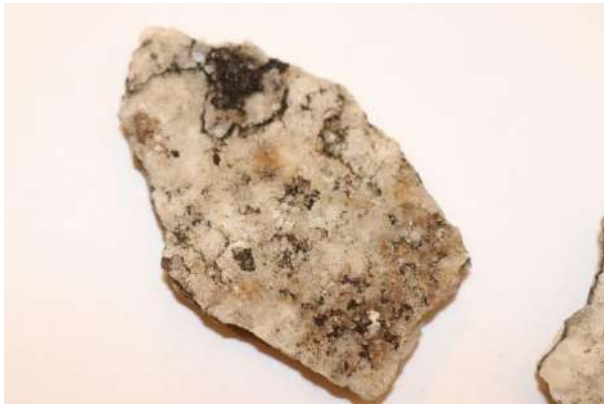
Campione scaglie di concrezione quarzosa.		Dettaglio del campione.

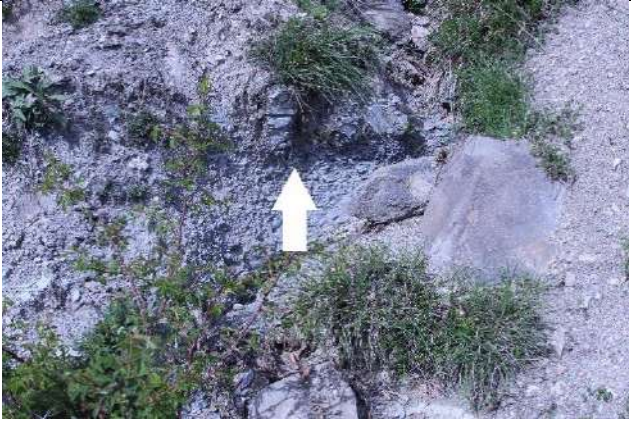
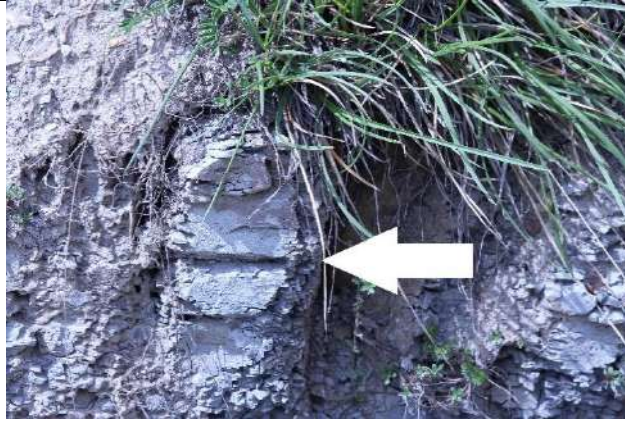
Dettagli affioramento e punto di prelievo Affioramento di Marna a strati.	Dettaglio campionatura

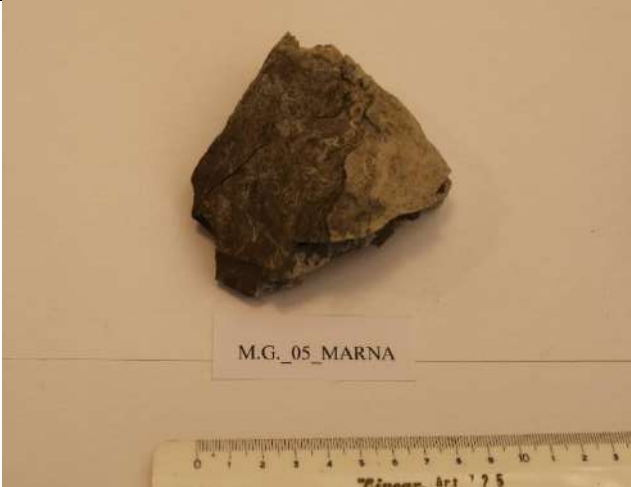
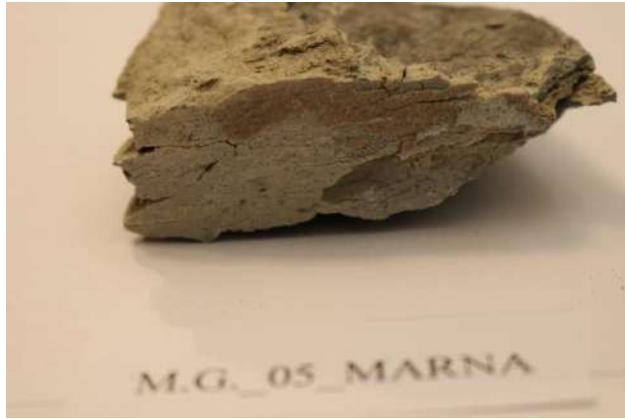
Campione di marna	Dettaglio stratificazioni del campione.

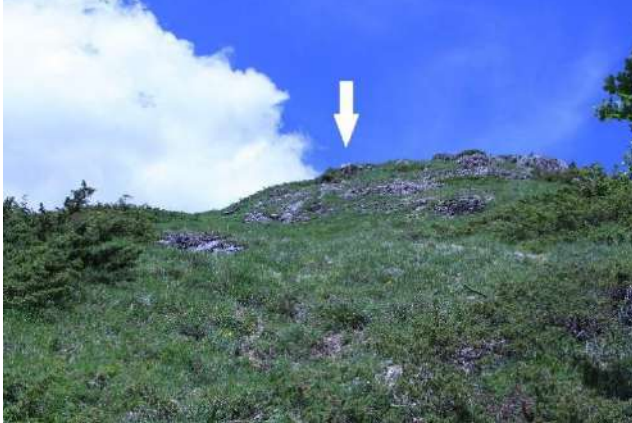
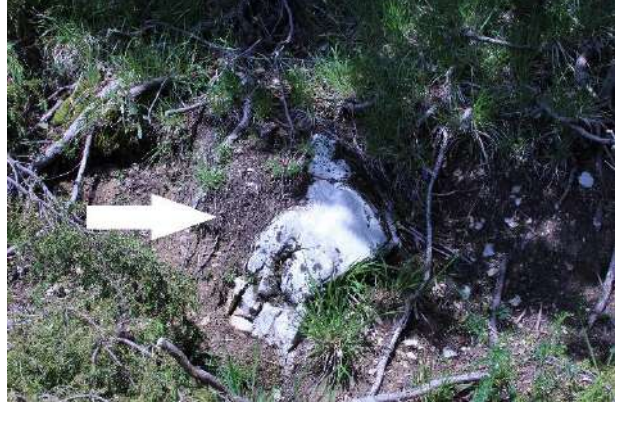
<p>Dettagli affioramento e punto di prelievo Affioramento roccioso di Calcere Compatto.</p>		<p>Dettaglio campionatura</p>

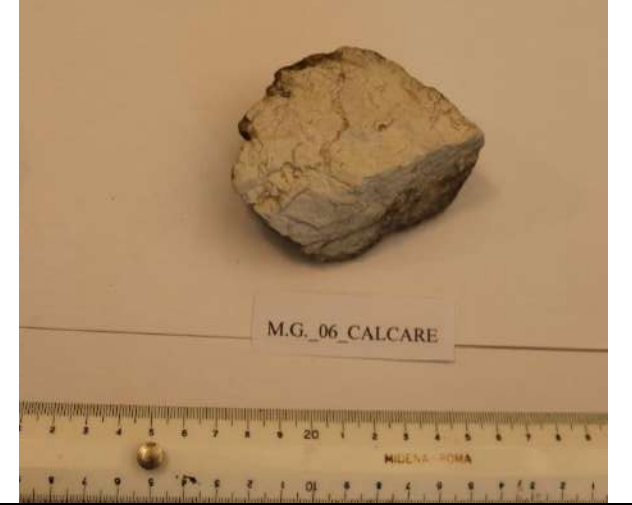
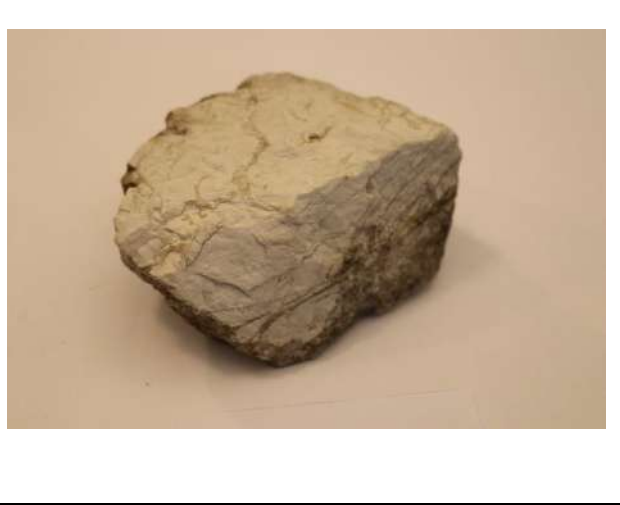
<p>Campione di Calcere Compatto</p>		<p>Dettaglio del campione.</p>

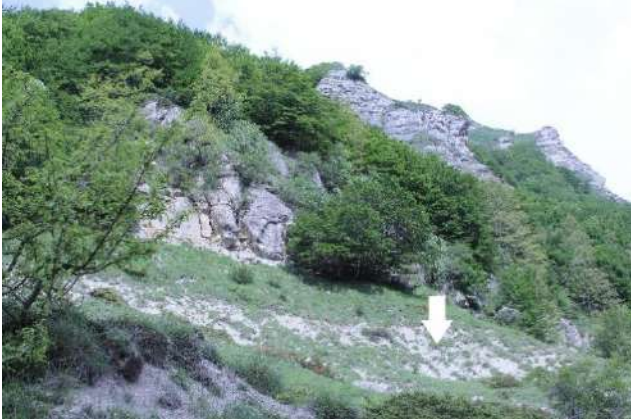
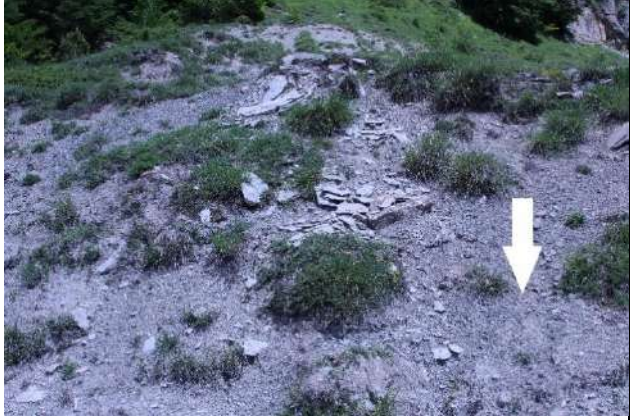
Dettagli affioramento e punto di prelievo Deposito affiorante di argilla	Dettaglio campionatura

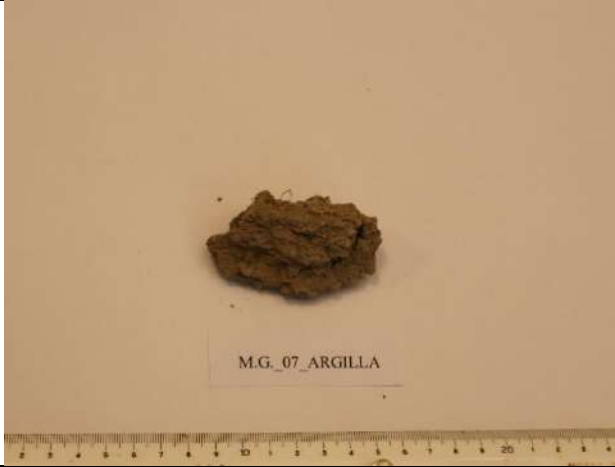
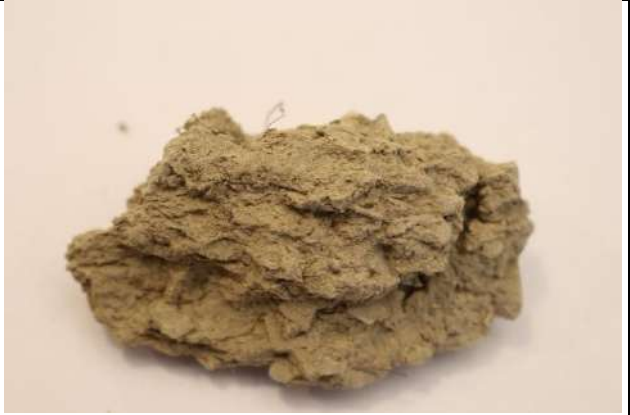
Campione di argilla	Dettaglio stratificazioni del campione.

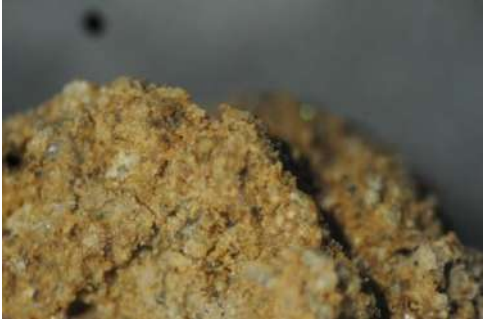
Campione C.I.01	Malta di allettamento
Microscopio Ottico - Campione non lavorato	Descrizione pre-diagnostica

Ingrandimento – 10X Malta a legante argilloso e aggregato sabbioso presente in rilevante quantità. Consistenza fragile, con numerose fessurazioni.
Microscopio Ottico – Sezione lucida	Lettura Sezione lucida

TABELLA 4.1	
INDAGINE IN MICROSCOPIA OTTICA: MALTE DI ALLETTAMENTO STORICHE	
Caratteristiche generali	Malte a legante argilloso e aggregato sabbioso presente in rilevante quantità. Consistenza fragile, con numerose fessurazioni.
Legante	Argilla, calce aerea presente in forma di granuli isolati in un solo campione.
Aggregati	Sabbia quarzifera, fillosilicati, miche, ossidi di ferro.
Granulometria	Molto fine.
Consistenza	Fragile, struttura molto porosa, presenza di vuoti.

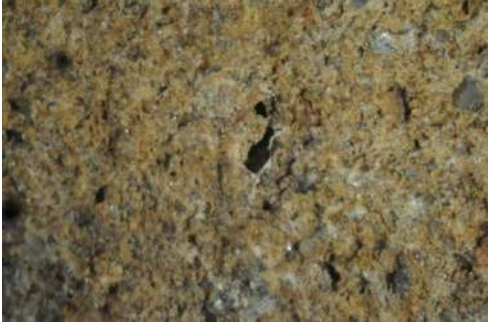
Ingrandimento – 10X <ul style="list-style-type: none"> - Legante: argilla - Aggregati: sabbia quarzifera, fillosilicati, miche. - Granulometria: molto fine. - Consistenza: fragile, struttura molto porosa, presenza di vuoti.
Dettaglio_01	Ingrandimento – 20X

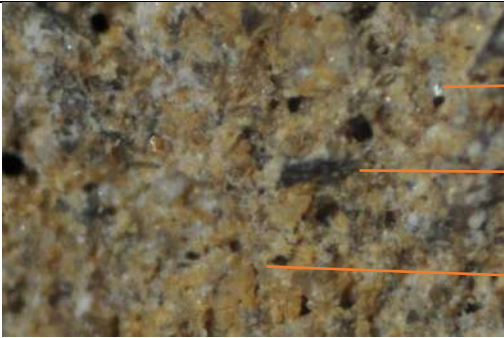
Miche Fillosilicati Struttura molto porosa
Dettaglio_02	Ingrandimento – 20X

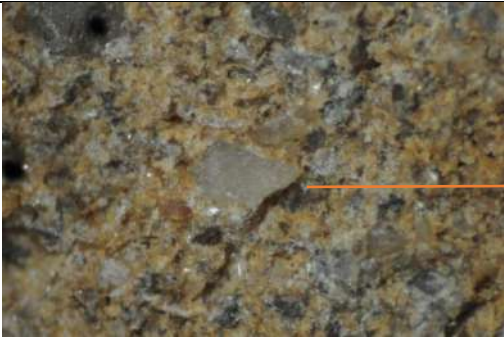
Cristallo di Quarzo
ESITO SAGGIO MICROANALITICO	NEGATIVO

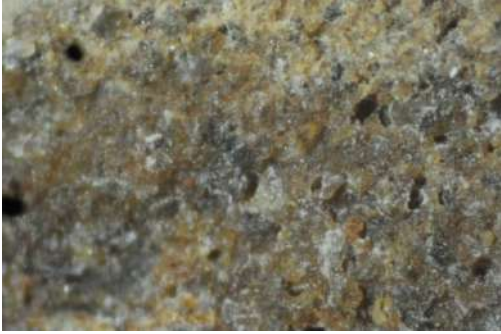
Campione C.N.E.	Malta di allettamento
Microscopio Ottico – Sezione lucida	Lettura Sezione lucida

<p>Ingrandimento – 20X</p> <ul style="list-style-type: none"> - Legante: argilla - Aggregati: sabbia quarzifera, fillosilicati, miche, ossidi del ferro. - Granulometria: molto fine. - Consistenza: fragile, struttura molto porosa, presenza di vuoti.
Dettaglio_01	Ingrandimento – 40X

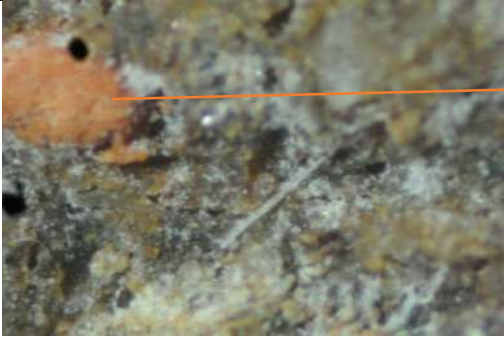
<p style="text-align: right;">→ Ossido di Ferro</p>
Dettaglio_02	Ingrandimento – 20X

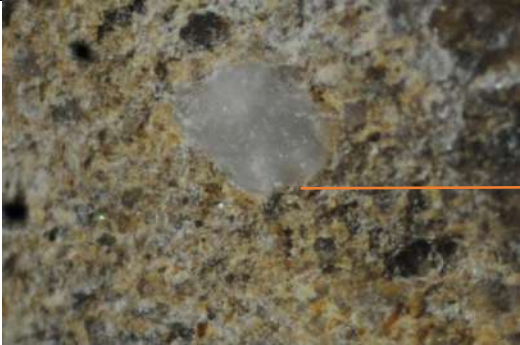
<p style="text-align: right;">→ Cristallo di Quarzo</p>
ESITO SAGGIO MICROANALITICO	NEGATIVO

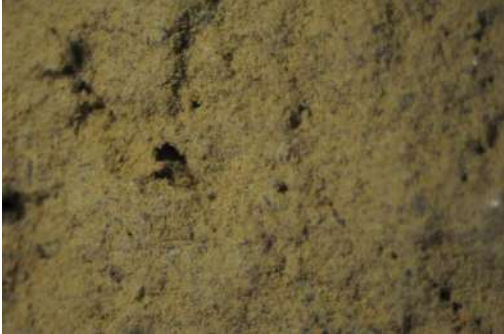
Campione C.N.I.	Malta di allettamento
Microscopio Ottico - Campione non lavorato	Descrizione pre-diagnostica

Ingrandimento – 10X Malta a legante argilloso e aggregato sabbioso molto fine. Consistenza fragile, con numerose fessurazioni.
Microscopio Ottico – Sezione lucida	Lettura Sezione lucida

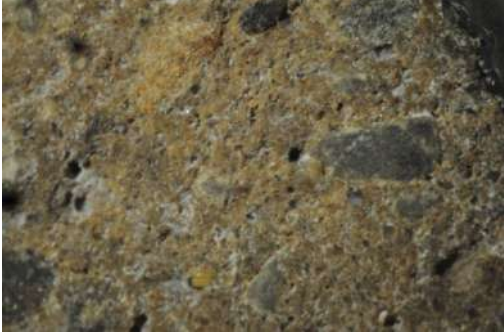
Ingrandimento – 20X <ul style="list-style-type: none"> - Legante: argilla - Aggregati: sabbia quarzifera, fillosilicati, miche. - Granulometria: molto fine. - Consistenza: fragile, struttura molto porosa, presenza di vuoti
ESITO SAGGIO MICROANALITICO	NEGATIVO

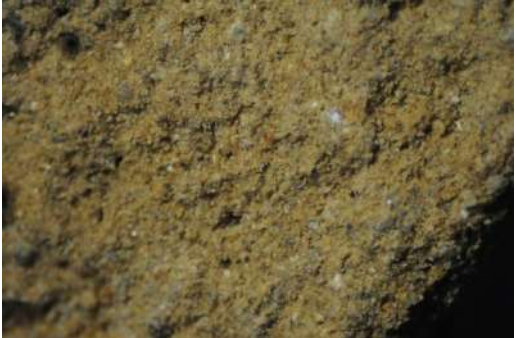
Campione R.L.02	Malta di allettamento
Microscopio Ottico - Campione non lavorato	Descrizione pre-diagnostica

Ingrandimento – 10X Malta a legante argilloso miscelato con una scarsa quantità di calce aerea e aggregato sabbioso presente in rilevante quantità. Consistenza fragile.
Microscopio Ottico – Sezione lucida	Lettura Sezione lucida

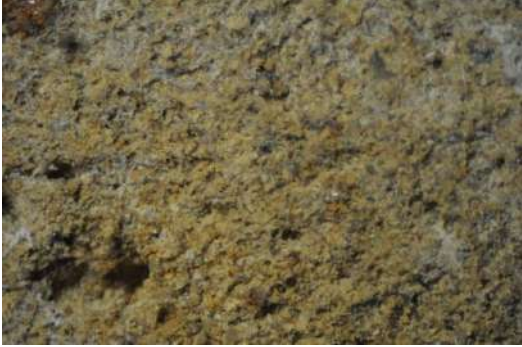
Ingrandimento – 10X <ul style="list-style-type: none"> - Legante: argilla e calce aerea in minima parte. - Aggregati: sabbia quarzifera, fillosilicati, miche, minerali ferrosi. - Granulometria: molto fine. - Aggiunte: fibre naturali. - Consistenza: fragile.
Dettaglio_01	Ingrandimento – 40X

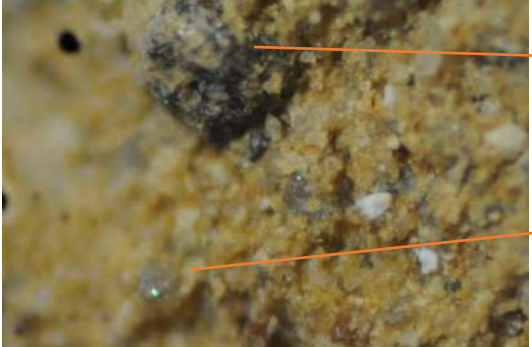
<p>→ Fillosilicato</p> <p>→ Mica Bianca</p>
Dettaglio_02	Ingrandimento – 50X

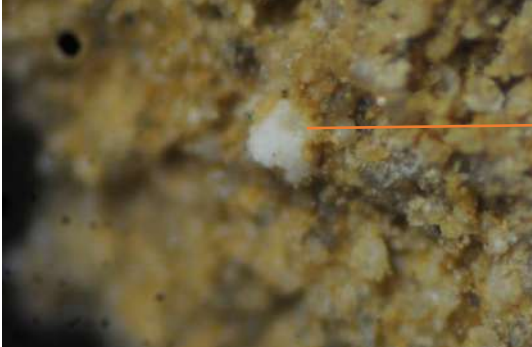
→ Grumo di Calce
ESITO SAGGIO MICROANALITICO	NEGATIVO

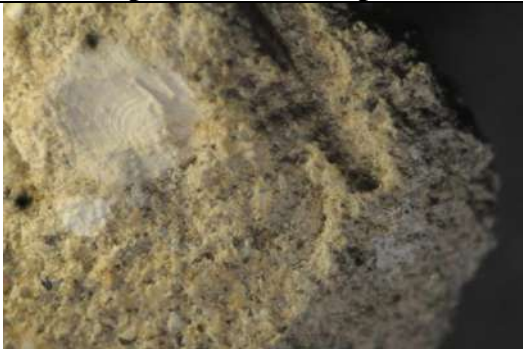
Campione C.I.02	Malta di finitura	
Microscopio Ottico - Campione non lavorato	Descrizione pre-diagnostica

<p>Ingrandimento – 20X</p> <p>Malta a base di calce aerea, presenta difetti del legante in forma di grandi calcinelli e aggregati di tipo sabbioso.</p>	
Microscopio Ottico – Sezione lucida	Lettura Sezione lucida

Le malte di finitura sono risultate composte da legante a base di calce aerea e aggregato sabbioso. Il legante ha presentato difetti di cottura, che si sono manifestati mediante la presenza di grandi e numerosi calcinelli. L'osservazione in microscopia ottica ha evidenziato una buona vagliatura degli aggregati e l'aggiunta intensionale e sistematica di fibre vegetali negli impasti. Questo riscontro attesta una buona tradizione acquisita nella lavorazione degli impasti per le malte di finitura. Le indagini XRD sulle specie mineralogiche presenti hanno confermato la provenienza locale e naturale delle sabbie utilizzate come aggregati. Le indagini al SEM hanno fornito informazioni sulla buona capacità di adesione del legante alle fibre vegetali, confermando la voluta scelta dell'aggiunta, finalizzata evidentemente a evitare fessurazioni da ritiro e a garantire una buona adesione dell'impasto di finitura al substrato. Sorprende la differenza sostanziale fra la composizione e la lavorazione delle malte di finitura superficiale e quelle di allettamento, in primo luogo per l'impiego della calce aerea come legante e poi per l'uso, anche ben strutturato, delle fibre vegetali.

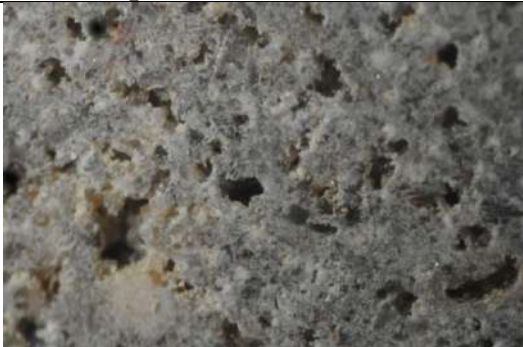
<p>Ingrandimento – 30X</p> <ul style="list-style-type: none"> - Legante: calce aerea - Aggregati: sabbia quarzifera. - Granulometria: molto fine. - Aggiunte: fibre vegetali, pula di grano. - Consistenza: fragile, struttura molto porosa, presenza di vuoti, presenza di numerosi calcinelli. 	
Dettaglio_01	Ingrandimento – 30X

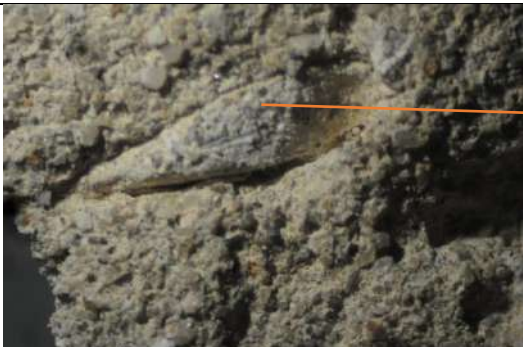
Pula di grano
Dettaglio_02	Ingrandimento – 50X

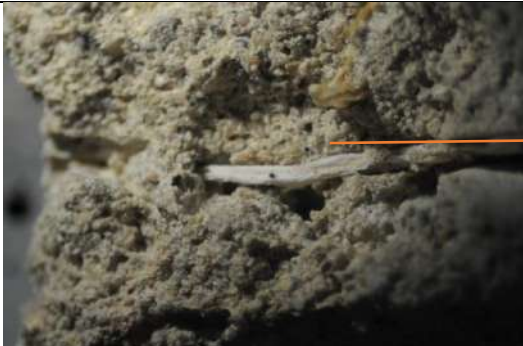
Fibra vegetale
ESITO SAGGIO MICROANALITICO	POSITIVO

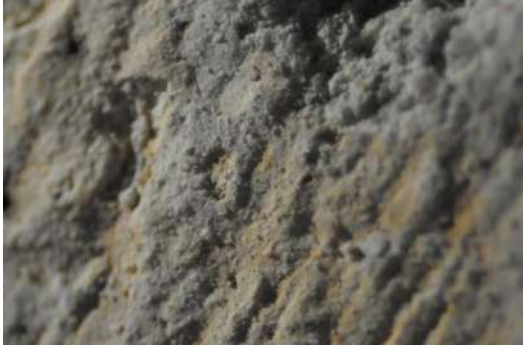
Campione C.N.P.	Malta di finitura	
Microscopio Ottico - Campione non lavorato	Descrizione pre-diagnostica

<p>Ingrandimento – 30X</p> <p>Malta a base di calce aerea e aggregato sabbioso. Consistenza fragile. Apprezzabili segni di lavorazione superficiale: incisioni parallele ravvicinate. Apprezzabili residui di tinta superficiale.</p>	
Microscopio Ottico – Sezione lucida	Lettura Sezione lucida

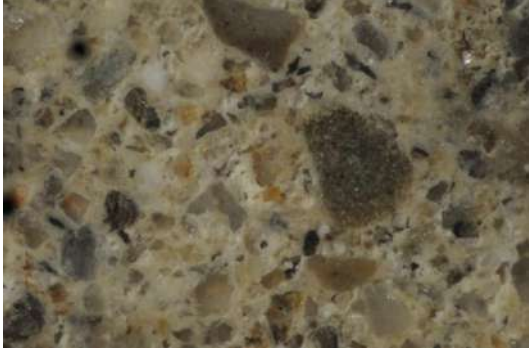
<p>Ingrandimento – 50X</p> <ul style="list-style-type: none"> - Legante: calce aerea. - Aggregati: sabbia quarzifera, ben classata. - Granulometria: molto fine, morfologia dei grani sub-angolosa. - Consistenza: fragile, ma compatta. 	
ESITO SAGGIO MICROANALITICO	POSITIVO

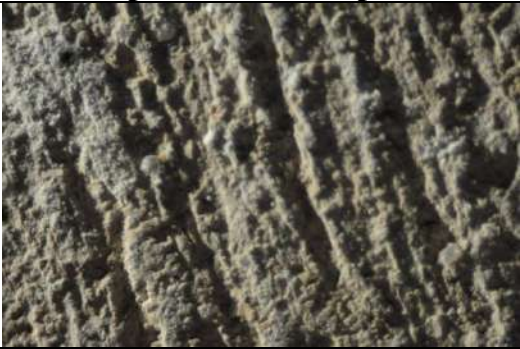
Campione P.B.	Malta di finitura	
Microscopio Ottico - Campione non lavorato	Descrizione pre-diagnostica

<p>Ingrandimento – 30X</p> <p>Intonaco a base di legante cementizio in miscela con calce e aggregato sabbioso. Consistenza dura e resistente. Apprezzabili segni di lavorazione superficiale: incisioni parallele ravvicinate. Apprezzabili residui di tinta superficiale.</p>	
Microscopio Ottico – Sezione lucida	Lettura Sezione lucida
