Dipartimento di Storia, Disegno e Restauro dell'Architettura

TESI DI DOTTORATO:

**LA DIAGNOSTICA PER GLI EDIFICI STORICI
NELL'EMERGENZA SISMICA**

*Una proposta di metodo finalizzata alla conoscenza e alla definizione di
buone pratiche operative*

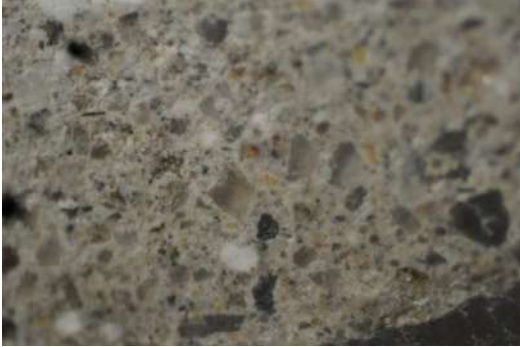
<p>Ingrandimento – 40X</p> <ul style="list-style-type: none"> - Legante: cemento e calce aerea. - Aggregati: sabbia quarzifera. - Granulometria: molto poco classata, morfologia dei grani sub-angolosa. - Consistenza: resistente, ma con zone localizzate a maggiore porosità. Rilevante presenza di calcinelli. 	
Dettaglio_01	Ingrandimento – 20X

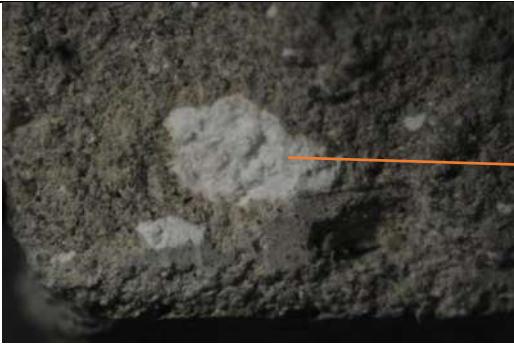
<p style="text-align: right;">Calcinello</p>	
ESITO SAGGIO MICROANALITICO	POSITIVO

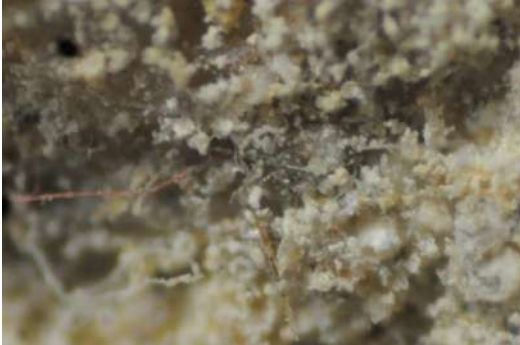
Campione R.L.01	Malta di finitura	
Microscopio Ottico - Campione non lavorato	Descrizione pre-diagnostica

<p>Ingrandimento – 50X</p> <p>Malta a base di calce aerea, presenta difetti del legante in forma di grandi calcinelli, aggregati di tipo sabbioso e aggiunta di fibre naturali.</p>	
Microscopio Ottico – Sezione lucida	Lettura Sezione lucida

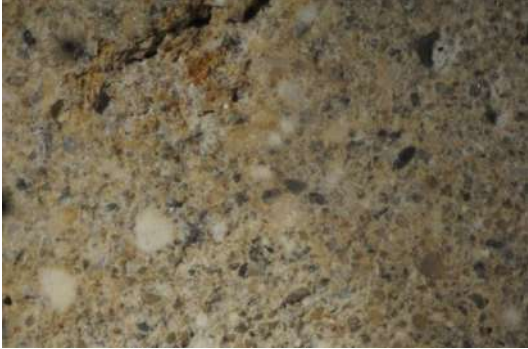
<p>Ingrandimento – 20X</p> <ul style="list-style-type: none"> - Legante: calce aerea - Aggregati: sabbia quarzifera/micacea, ben classati. - Granulometria: molto fine. - Aggiunte: fibre vegetali. - Consistenza: fragile, struttura molto porosa, presenza di fessurazioni, presenza di numerosi calcinelli. 	
Dettaglio_01	Ingrandimento – 50X

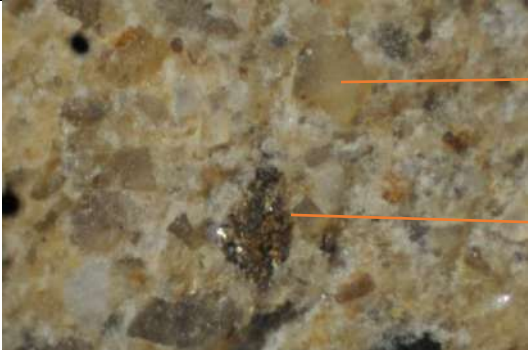
<p>→ Cristallo di Quarzo</p> <p>→ Mica</p>	
ESITO SAGGIO MICROANALITICO	POSITIVO

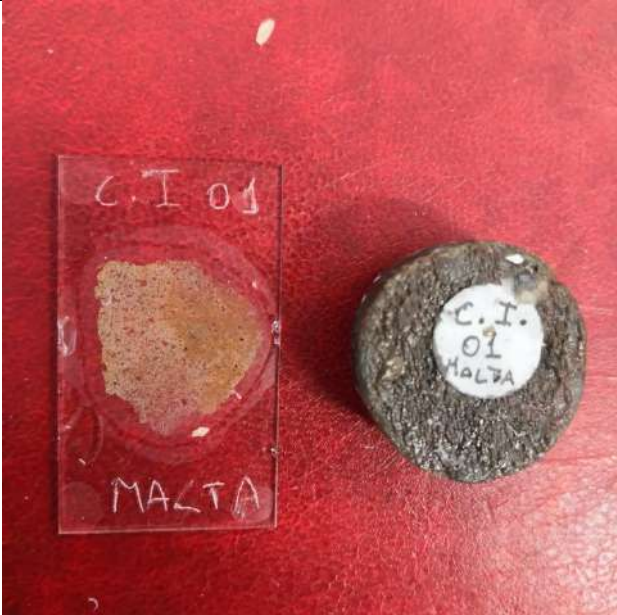
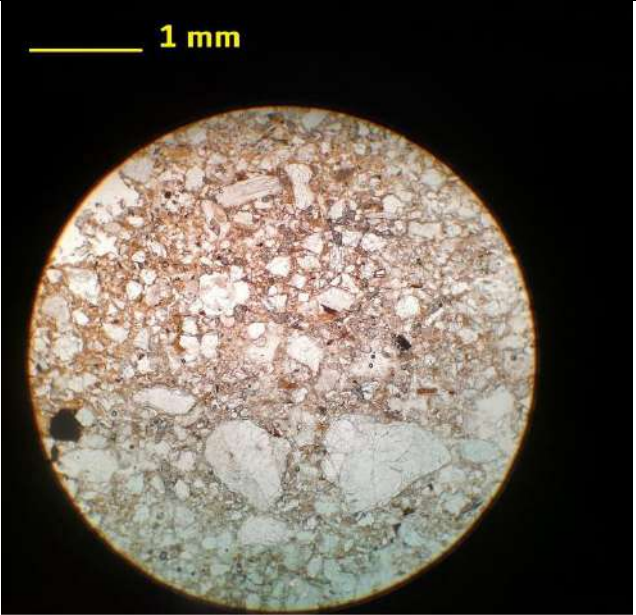
<p>CAMPIONE C.I.01 (malta di allettamento)</p>	<p>Sezione sottile su vetrino non coperta. Analisi in microscopia ottica petrografica (microscopio Zeiss Axioskop 40 pol). Immagine catturata con un solo polarizzatore.</p>

<p>Lettura: il materiale a matrice (legante) argillosa contiene numerosi granuli di quarzo, feldspati e fillosilicati.</p> <p>Muscovite ←</p> <p>Biotite ←</p> <p>Clorite ←</p> <p>Quarzo ←</p> <p>Feldspato ←</p>	<p>Stessa inquadratura catturata a polarizzatori incrociati.</p>

Per quanto concerne altre componenti della malta, sulla base delle analisi condotte, possono essere escluse aggiunte intensionali di fibre in fase di lavorazione. L'aggiunta di fibre, specialmente in un impasto a legante argilloso, riduce il ritiro e le fessurazioni da esso indotte e contemporaneamente drena l'umidità verso l'esterno²¹⁴. Tuttavia, la presenza di fibre vegetali è stata riscontrata in un solo campione, in quantità non significativa. Altre componenti fibrose osservate in microscopia ottica sono state poi caratterizzate a ingrandimenti più spinti al SEM che, come si è già detto, hanno rivelato la loro natura di ife fungine, non vegetali o animali. Si è così diagnosticato uno stato conservativo precario delle malte dovuto alla presenza di attacchi biologici, certamente favoriti dall'alta igroscopicità e dall'abbondante contenuto d'acqua del materiale. Ulteriori considerazioni riguardano le componenti ferrose dei minerali presenti nelle Cloriti, individuate in fase ossidata in microscopia

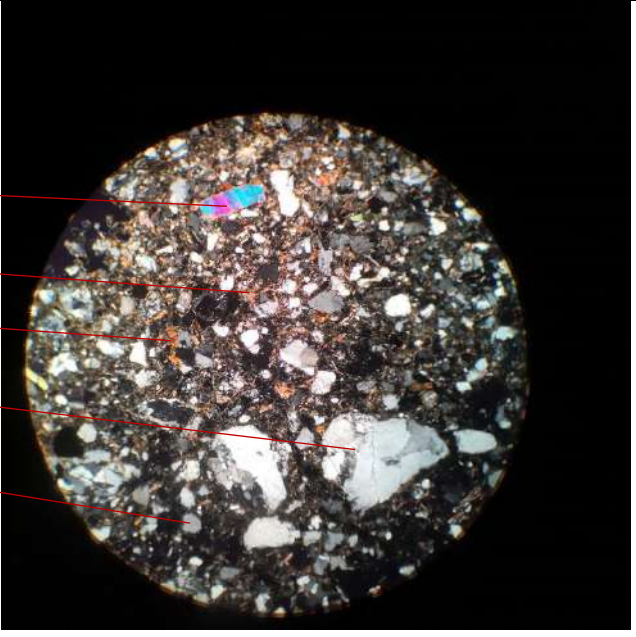
CAMPIONE R.L.01 (malta di finitura superficiale)

Sezione sottile su vetrino non coperta. Analisi in microscopia ottica petrografica (microscopio Zeiss Axioskop 40 pol). Immagine catturata con un solo polarizzatore.

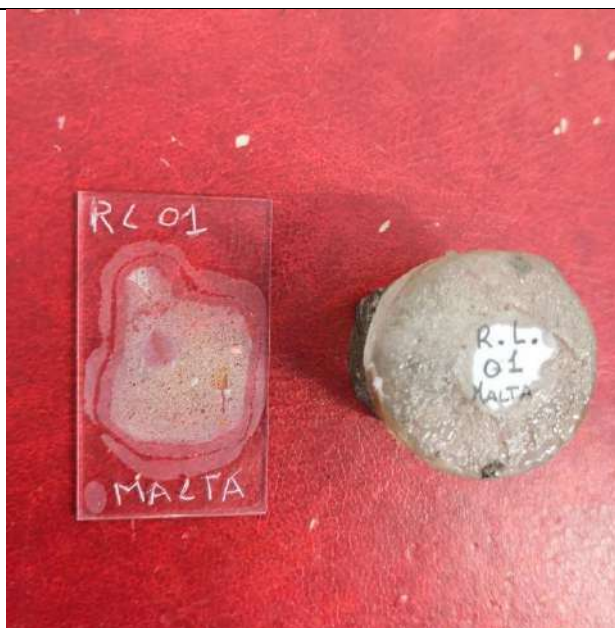
Lettura: il materiale a matrice (legante) carbonatica contiene numerosi granuli di quarzo, feldspati, fillosilicati e frammenti calcarei fossiliferi (a foraminiferi) a conferma dell'uso di calce nell'impasto.

Stessa inquadratura catturata a polarizzatori incrociati.

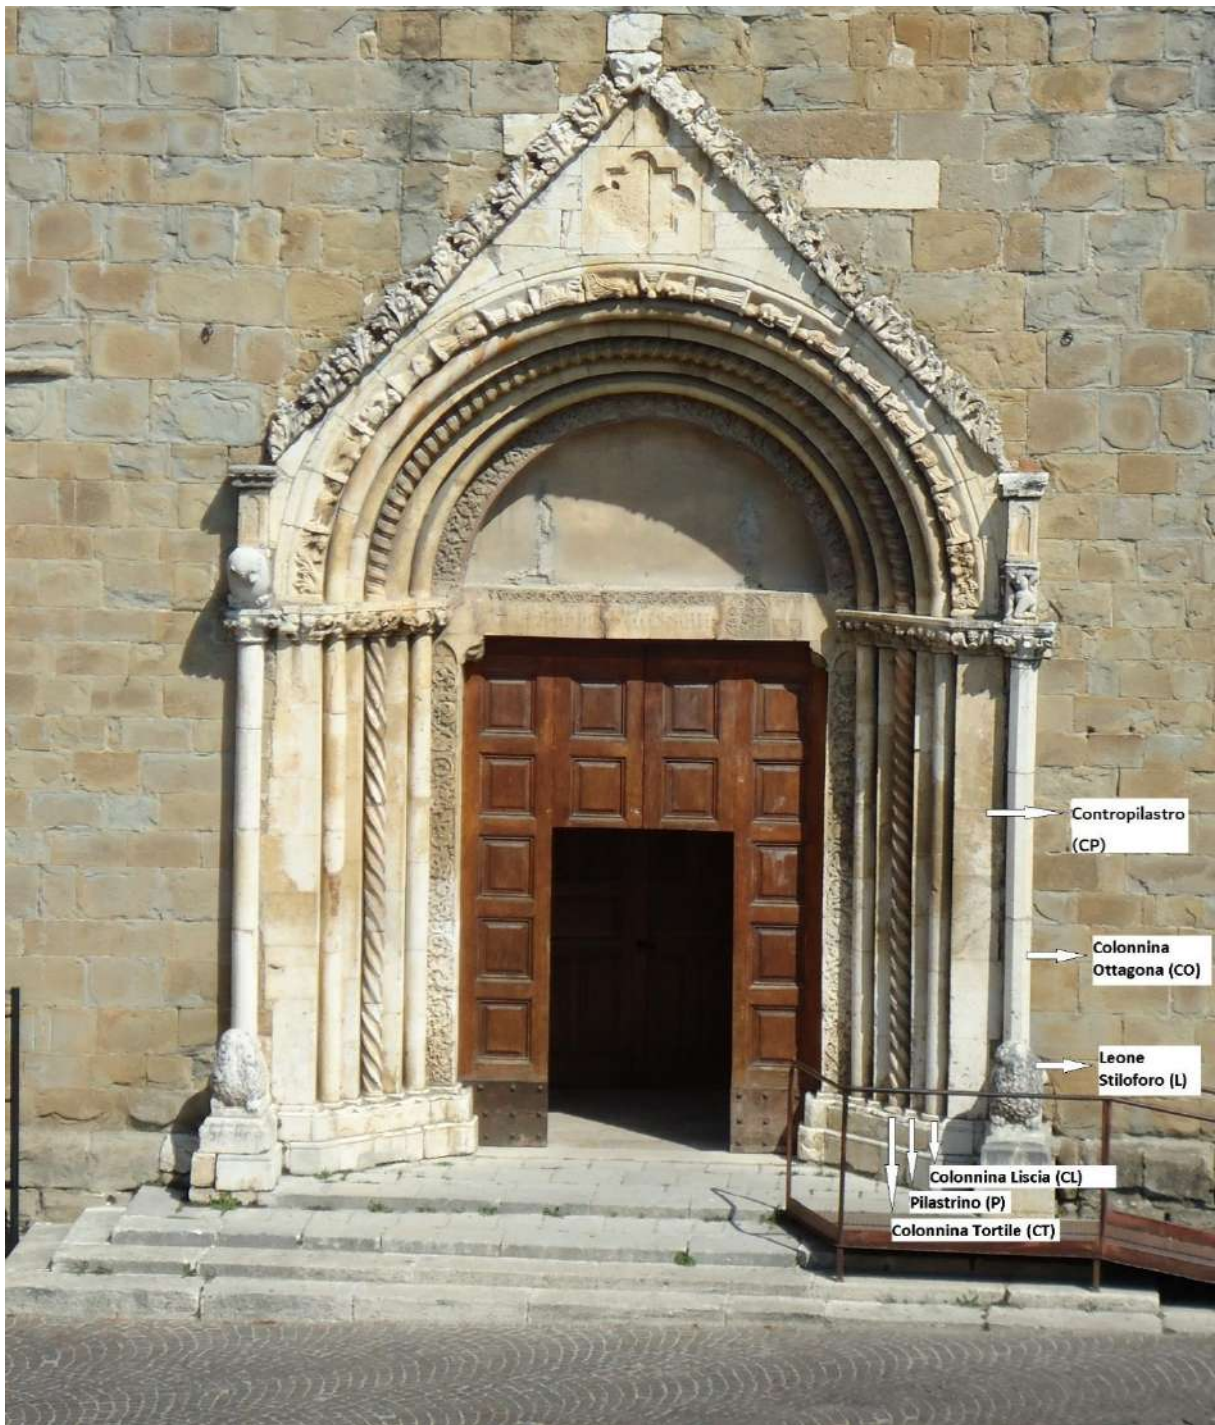
Figura 5.11: Codificazione degli elementi interessati dai crolli prodotti nella sequenza sismica del 2016-2017 su documentazione fotografica precedente al sisma. CL – Colonnina Liscia: Sono presenti cinque colonnine lisce: due per ogni lato e una più esterna a sinistra. CO – Colonnina Ottagona: è presente una sola colonnina ottagonale, esterna alla destra del portale. CT – Colonnina Tortile: sono presenti due colonnine tortili, una per ogni lato. L – Leone Stilofo: sono presenti due leoni stilofo alla base delle colonnine esterne (a sinistra liscia, a destra ottagonale). P – Pilastrino: sono presenti due pilastrini per ogni lato. CP – Contropilastrino: sono presenti due contropilastrini ai due lati del portale. Il numero di componenti per ogni elemento a sinistra dall'interno verso l'esterno segue lo schema:

CL (5) – P (5) – CT (4) – P (5) – CL (5) – CP (7) – CL (4)

Il numero di componenti per ogni elemento a destra dall'interno verso l'esterno segue lo schema:

CL (5) – P (4) – CT (1) – P (5) – CL (3) – CP (5) – CO (3)

Al fine di identificare le componenti del portale sui bancali in deposito a tutti gli elementi effettivamente interessati dai crolli è stato assegnato un codice, sulla scorta della documentazione fotografica precedente al sisma (Fig.5.11). I codici generati sono i seguenti:

- CL – Colonnina Liscia
- CO – Colonnina Ottagonale
- CT – Colonnina Tortile
- L – Leone Stiloforo
- P – Pilastro
- CP – Contropilastro

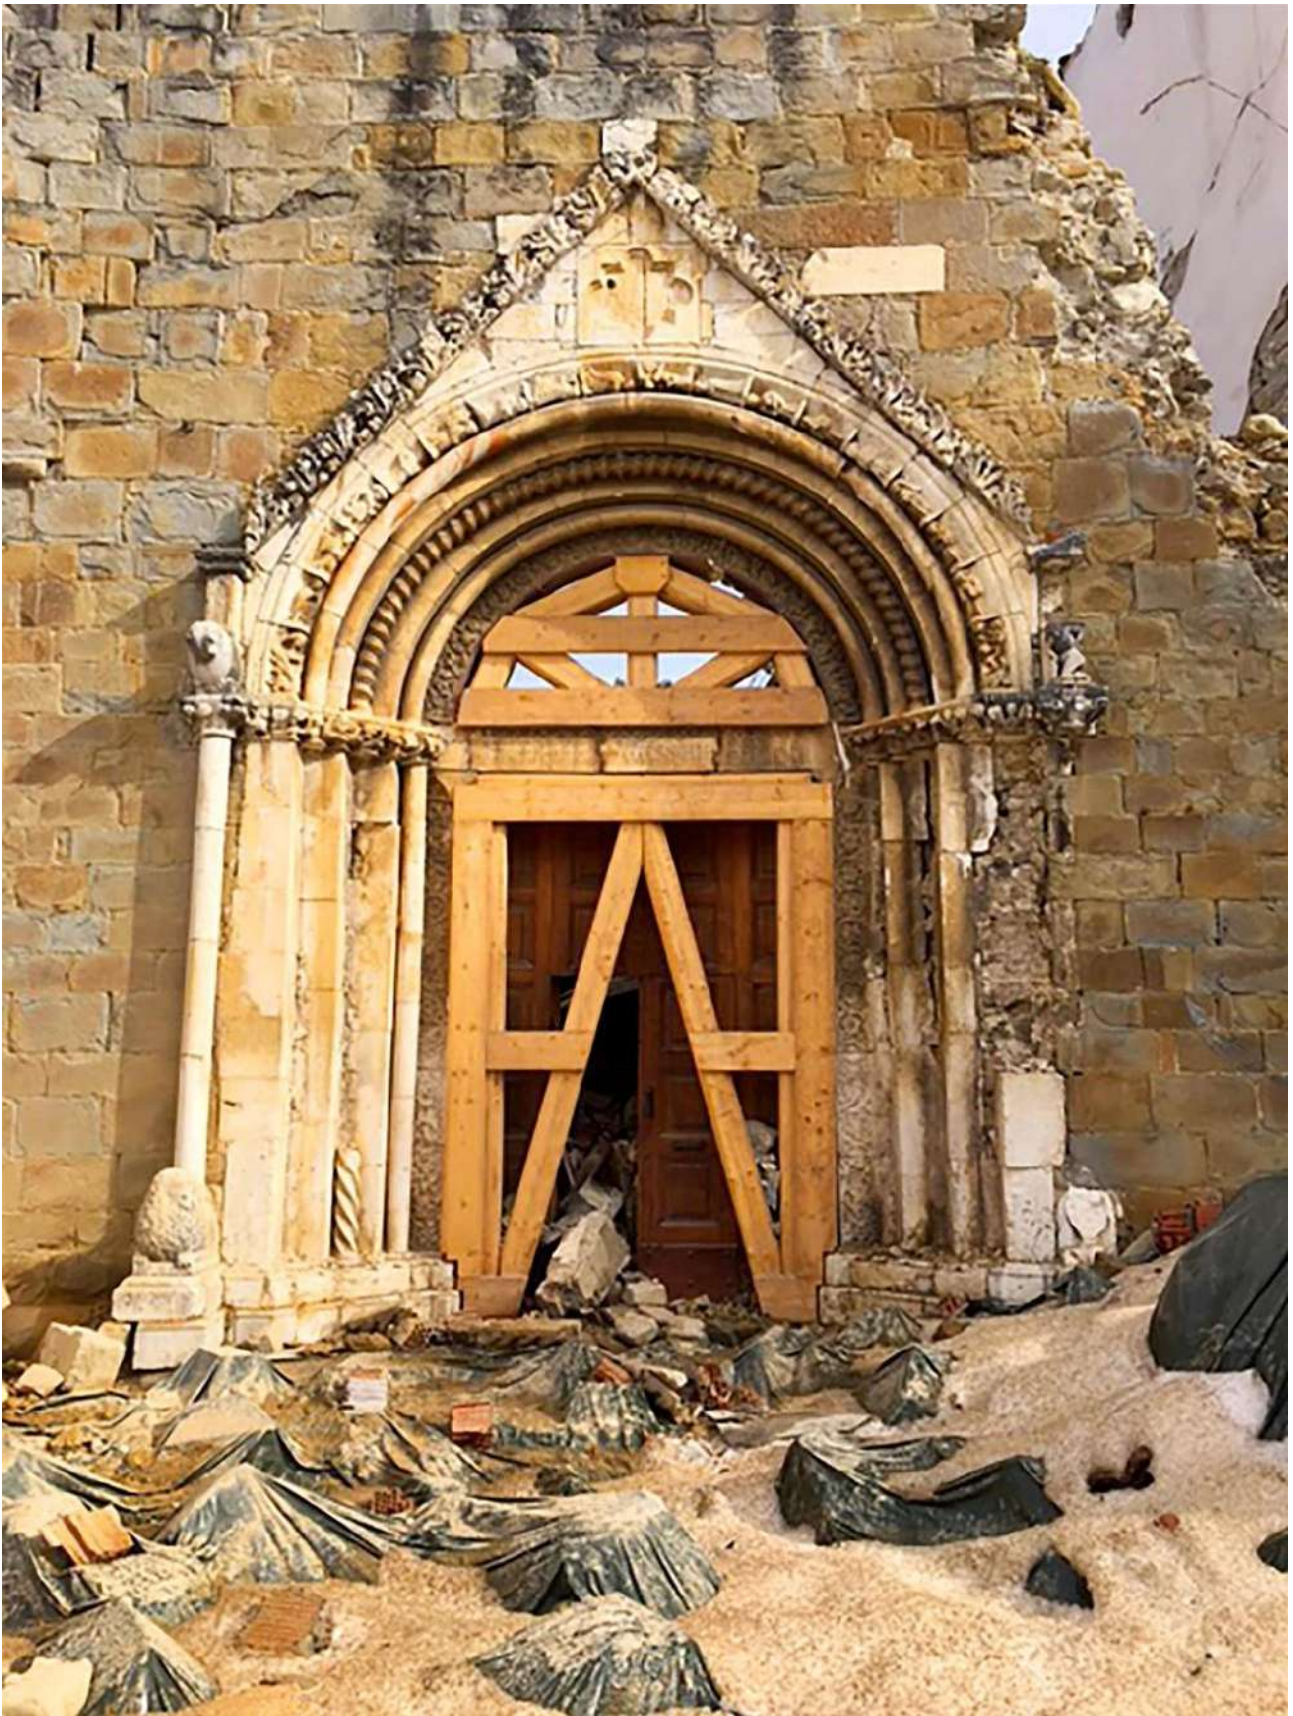
Figura 5.12: Stato del portale di Sant'Agostino di Amatrice dopo il 29/01/2017, prima del trasporto in deposito delle macerie crollate. Le macerie si trovano a terra al di sotto degli appositi teli di protezione, parzialmente ricoperti dalla neve. Gentile concessione del Dott. Alessandro Betori UCCR-Lazio.

In seguito all'azione delle scosse sismiche dal 24 agosto del 2016 al 29 gennaio del 2017, sul lato sinistro del portale sono crollati e successivamente trasportati in deposito 3 dei 5 rocchi della colonna tortile e tutti i componenti della colonnina liscia più esterna. Sul lato destro la situazione è risultata più critica in quanto sono crollati tutte le componenti delle colonnine lisce e della tortile, 3 dei 5 elementi che compongono il contropilastro, l'intera colonna ottagonale esterna e una rilevante porzione del sottostante leone stiloforo, il quale ha risentito anche del crollo dall'alto di altre macerie e si è frantumato (Fig.5.12).

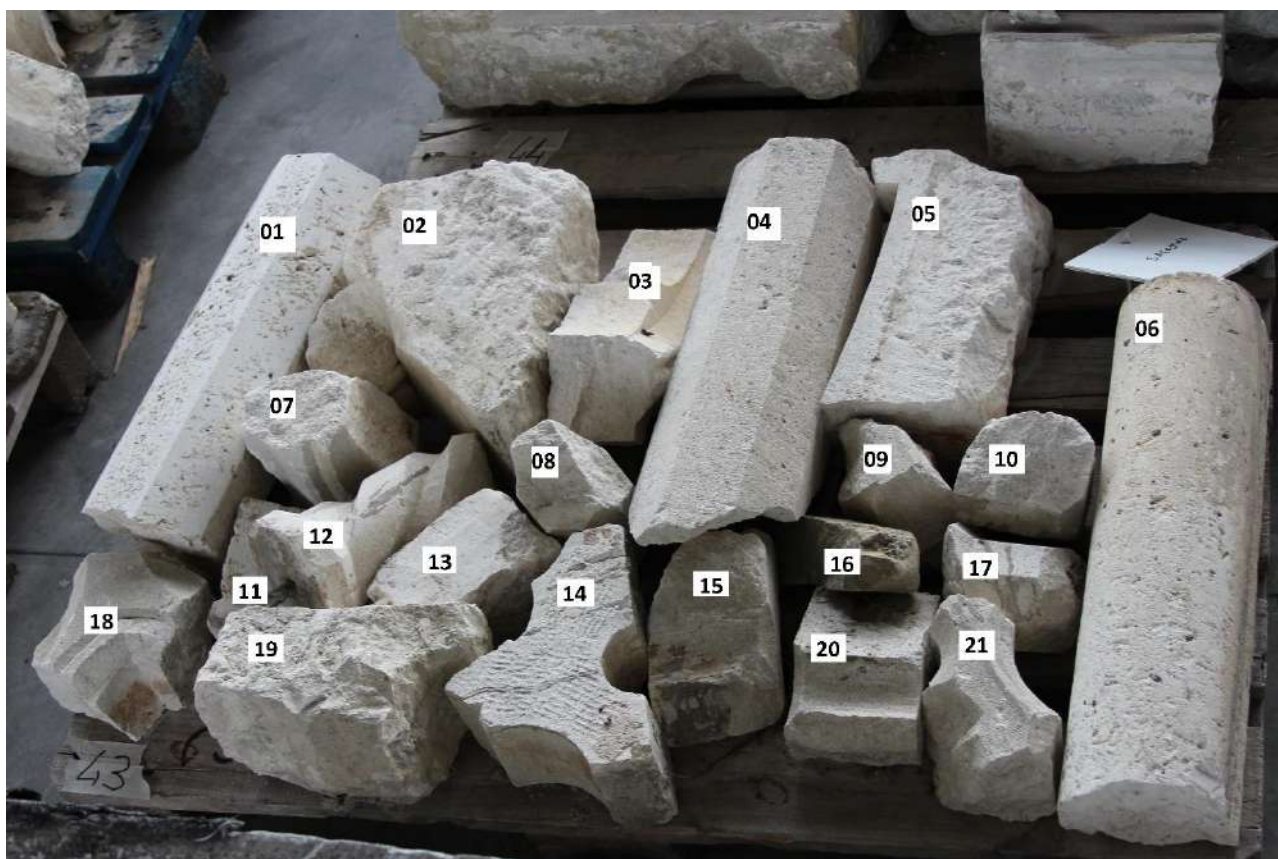
HANGAR B – BANCALE n. 43 – 21 PEZZI

CODICE PEZZO	DIMENSIONI (cm)	MATERIALE	NOTE
B-43-07	13X11X18	Biocalcare	
B-43-08	18X11X13	Biocalcare	Colature di malta cementizia.
B-43-09	11X8X12	Biocalcare	Colature di malta cementizia.
B-43-10	12X11X12	Biocalcare	Residui di malta cementizia.
B-43-11	20X16X8	Biocalcare	Residui di malta cementizia.
B-43-12	L: 27 Ø Capitello: 13 Ø Fusto: 11	Biocalcare	Colature di malta cementizia.

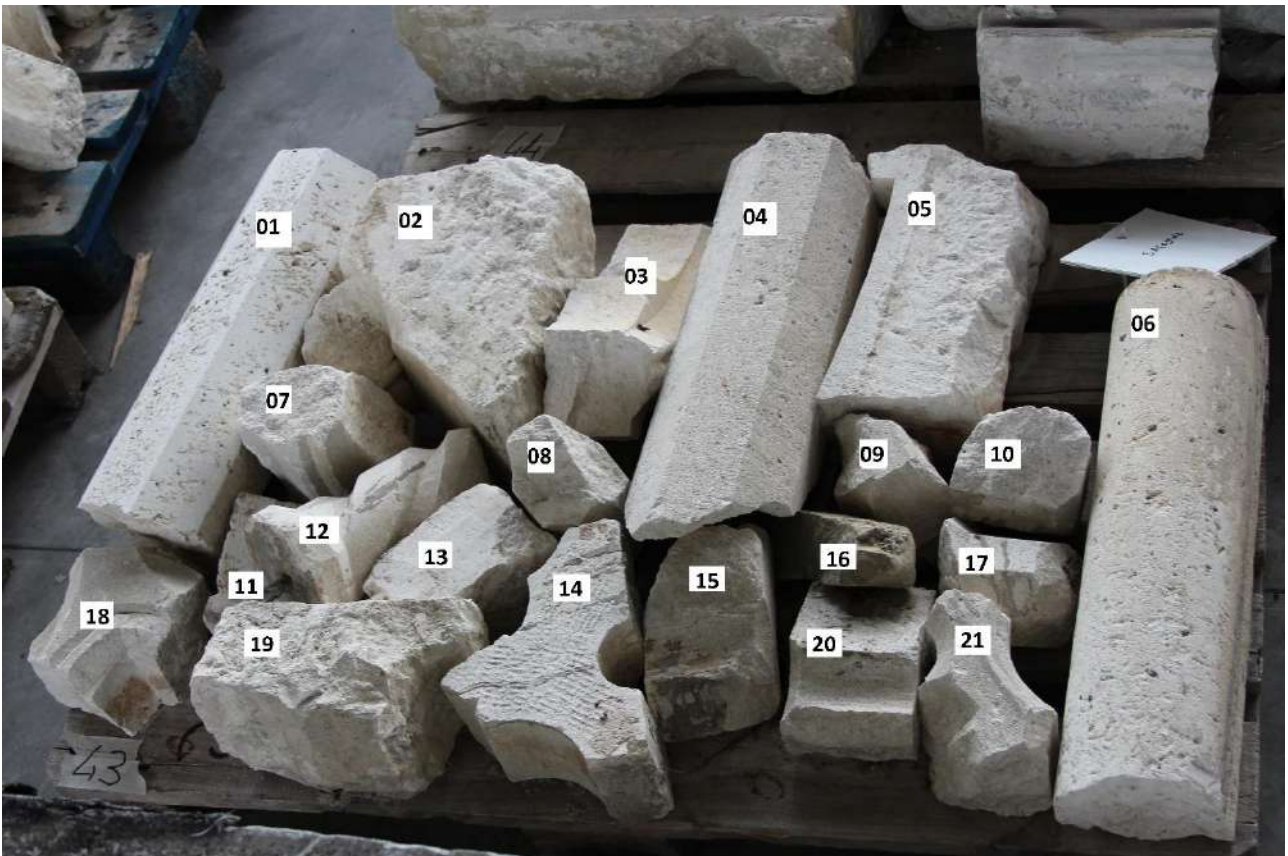
HANGAR B – BANCALE n. 43 – 21 PEZZI

CODICE PEZZO	DIMENSIONI (cm)	MATERIALE	NOTE
B-43-19	26X13X18	Calcare compatto	Residui di malta cementizia.
B-43-20	21X14X8	Biocalcare	
B-43-21	18X9X13	Biocalcare	Colature di malta cementizia.

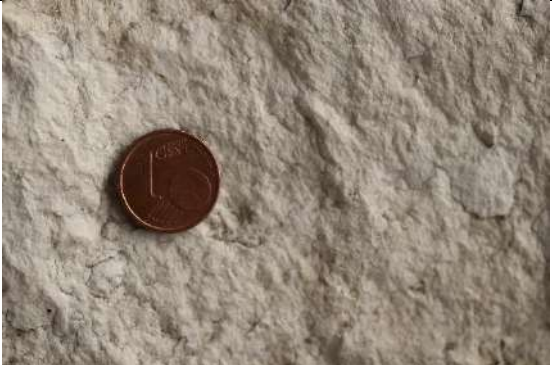
MATERIALE	CODICE IDENTIFICATIVO	MICRO-FOTOGRAFIA
<p>Calcarea Compatto Tipo 1</p> <p>Calcarea a struttura microcristallina. Simile al travertino solo in superficie.</p> <p>Frattura a scaglie.</p> <p>Microporoso.</p> <p>Colore bianco/avorio.</p>	CC1

²⁶⁵ Le caratterizzazioni sono puramente visive; per tali ragioni le definizioni sono indicative e suscettibili di rettifica dopo approfondimento diagnostico strumentale. Le caratteristiche dei materiali sono state osservate sulle superfici di frattura disponibili, meno alterate delle superfici esposte e lavorate. Nella documentazione fotografica è stato utilizzato l'espedito della moneta come *marker* dimensionale, tipico degli studi di carattere geo-litologico.

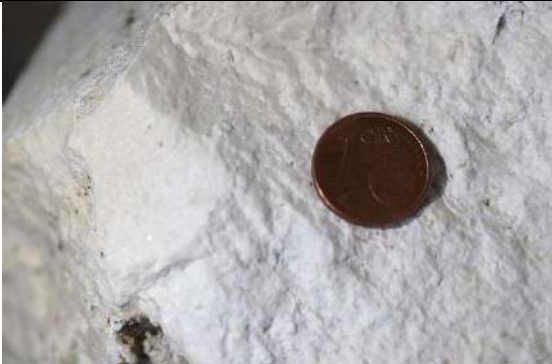
<p>Calcarea Compatto Tipo 2</p> <p>Calcarea a struttura macrocristallina (cristalli più grandi rispetto a CC1).</p> <p>Frattura scabra.</p> <p>Macroporoso.</p> <p>Colore bianco.</p>	CC2

materiale utilizzato per i rocchi della colonna sostituita. Inoltre, i rocchi realizzati con il litotipo CC3 risultano scolpiti in maniera più grossolana rispetto a quelli ottenuti dal CC2 e presentano un passo di avvolgimento del tortiglione non costante, caratteristica che si evidenzia anche dall'esame visivo della documentazione fotografica pre-sisma sulla colonna tortile del lato destro (Fig.5.5). Anche i segni di lavorazione superficiale possono essere messi in relazione al materiale impiegato: di tipo LS1 sugli elementi in CC2 e di tipo LS2 su quelli in CC3.

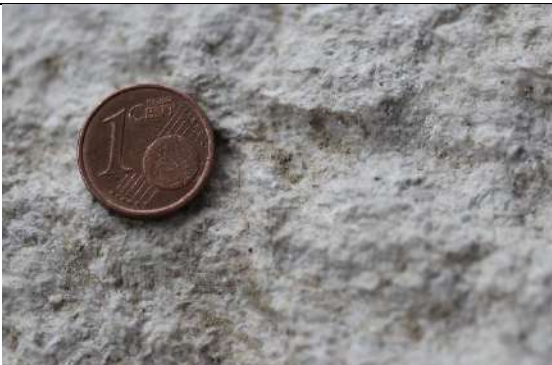
<p>Calcarea Compatto Tipo 3</p> <p>Calcarea a struttura microcristallina.</p> <p>Frattura scabra.</p> <p>Poroso con ricristallizzazioni calcaree secondarie.</p> <p>Colore bianco/grigiastro.</p>	CC3

La restante parte delle colonne tortili è stata realizzata lavorando il calcarea CC3. Il CC3, le indagini microscopiche *in situ* hanno chiarito le caratteristiche di questo calcarea microcristallino molto granuloso e poroso, con numerose ricristallizzazioni calcaree disposte nei suoi stessi pori (Fig. 5.14). Questi aspetti indicano una qualità del litotipo più scadente, meno resistente ma nel contempo più lavorabile. Il numero di pezzi associati a questo materiale, relativamente all'elemento 'colonna tortile', è superiore a quello dei pezzi di 'colonna tortile' in CC2. Tuttavia, considerando anche i dati dimensionali degli elementi, si evince che le quantità relative dei due materiali sono in proporzione di uno a uno. Ciò è dovuto al fatto che i rocchi in CC3, cadendo, si sono ridotti in numerosi frammenti, mentre quelli realizzati in CC2 sono più integri, ad ulteriore prova della loro maggiore resistenza rispetto al CC3. Considerando che le colonnine tortili sono crollate da entrambi i lati del portale in misura pressoché uguale (Fig.5.12), si può ipotizzare che sui due lati siano stati utilizzati due materiali diversi²⁷³, ovvero che una delle due colonne sia stata sostituita. L'ipotesi è che il CC3 rappresenti il

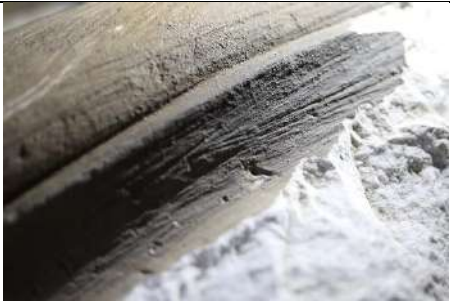
LAVORAZIONE	CODICE IDENTIFICATIVO	MICRO-FOTOGRAFIA IN LUCE RADENTE
<p>Tracce di lavorazione superficiale Tipo 1</p> <p>Lavorazione della superficie con solchi lineari paralleli.</p>	LS1

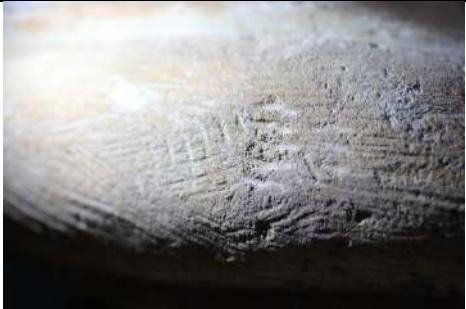
<p>Tracce di lavorazione superficiale Tipo 2</p> <p>Lavorazione della superficie con solchi lineari incrociati, a rete.</p>	LS2

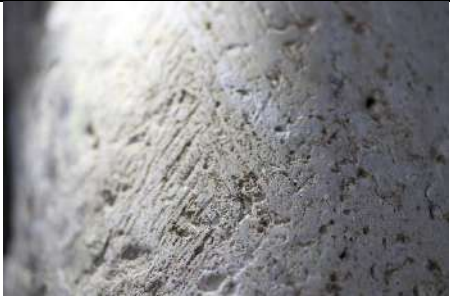
<p>Tracce di lavorazione superficiale Tipo 3</p> <p>Lavorazione della superficie con incisioni lineari iso-orientate o a V.</p>	LS3

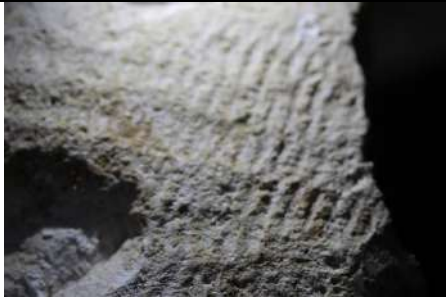
LAVORAZIONE	CODICE IDENTIFICATIVO		MICRO-FOTOGRAFIA IN LUCE RADENTE
<p>Lavorazione a gradina</p> <p>Incisioni lineari profonde e parallele.</p>	LGR

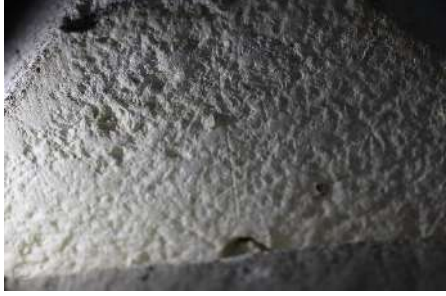
<p>Lavorazione a bocciarda</p> <p>Incisioni puntuali profonde.</p> <p>Incisioni lineari radiali.</p>	LBO

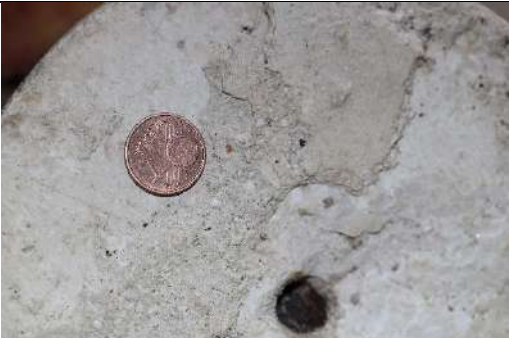
MALTA	CODICE IDENTIFICATIVO	MICRO-FOTOGRAFIA
<p>Malta di calce e sabbia</p> <p>Legante: calce aerea</p> <p>Aggregati: sabbia e cocchiopesto.</p>	MCS

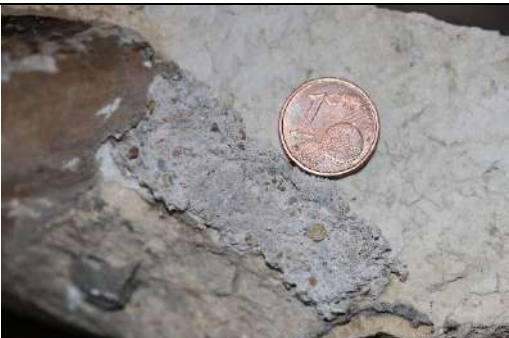
<p>Malta bastarda</p> <p>Legante: calce e cemento</p> <p>Aggregati: arenaria locale, calcare, cocchio pesto, pozzolana.</p>	MB

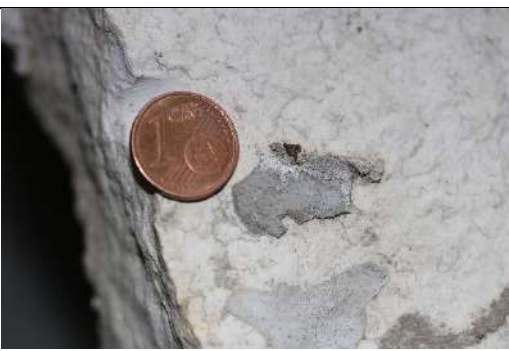
Scheda Pezzo B-07-01	Amatrice chiesa di S. Agostino o Portale
Elemento	CL
Materiale	CC2
Malte	MCS
Lavorazioni	LS3 LGR
Patine	PGG
<p>Note: L'elemento si presenta integro, per una lunghezza di 96 cm e un diametro di 14 cm.</p>

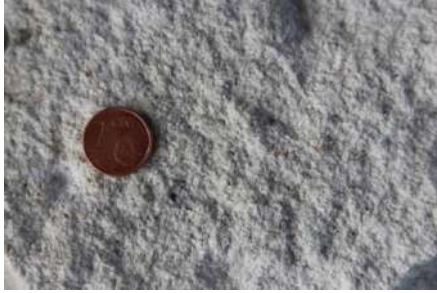
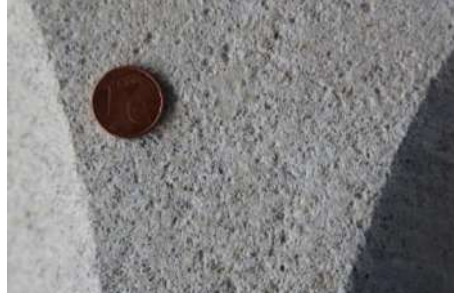
MATERIAL E	CODICE	MICRO-FOTOGRAFIA (superficie di frattura)	MICRO-FOTOGRAFIA (aspetto superficiale)
Biocalcare	BCA

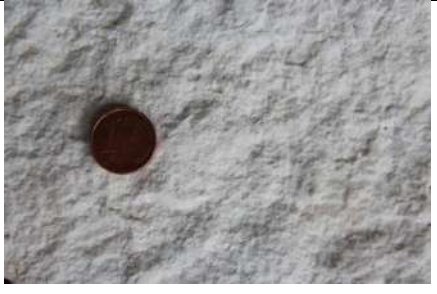
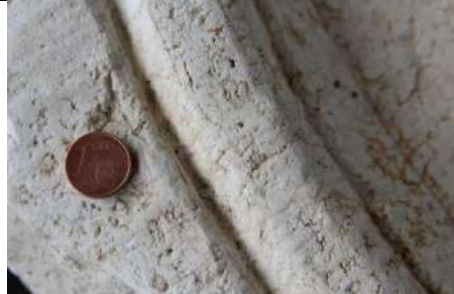
Marmo	MA

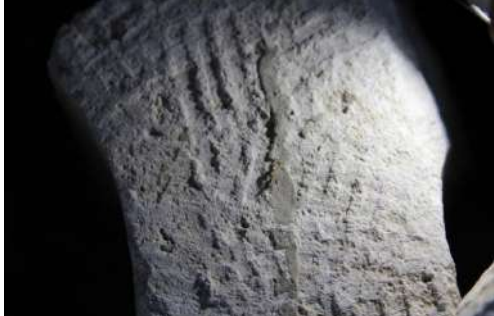
LAVORAZIONE	CODICE IDENTIFICATIVO	MACRO-FOTOGRAFIA
<p>Gradina Incisioni profonde parallele (a gruppi di tre, probabili segni di gradina a denti larghi).</p>	LGR

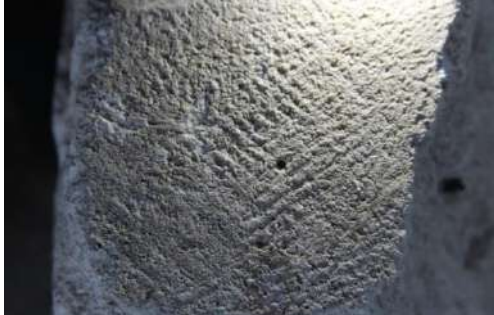
<p>Bocciarda Bocciardatura delle superfici visibili.</p>	BO

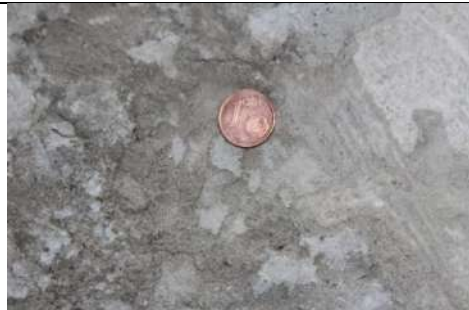
MALTA	CODICE IDENTIFICATIVO	MICRO-FOTOGRAFIA
Malta cementizia	MCem

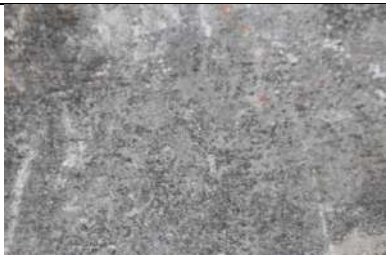
PATINA	CODICE IDENTIFICATIVO	MICRO-FOTOGRAFIA
Patina Grigia Strato di alterazione.	PGR

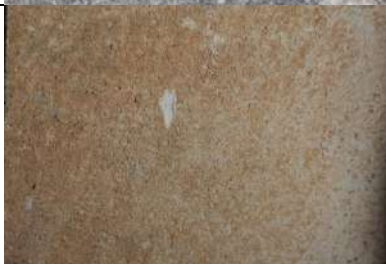
Patina Rosso Mattone Strato di alterazione.	PRM

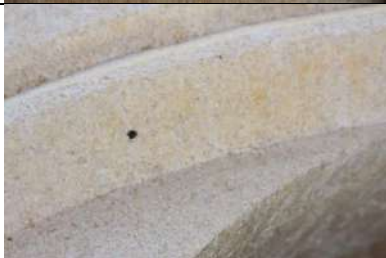
Patina Gialla Strato di alterazione.	PG

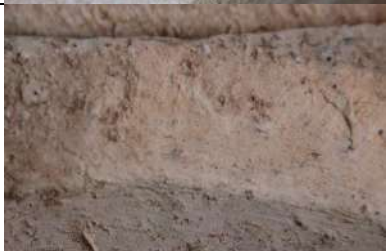
Patina Rosata²⁷¹ Strato di alterazione.	PR

²⁷¹ Riscontrata solo come strato di alterazione del materiale marmoreo (MA)

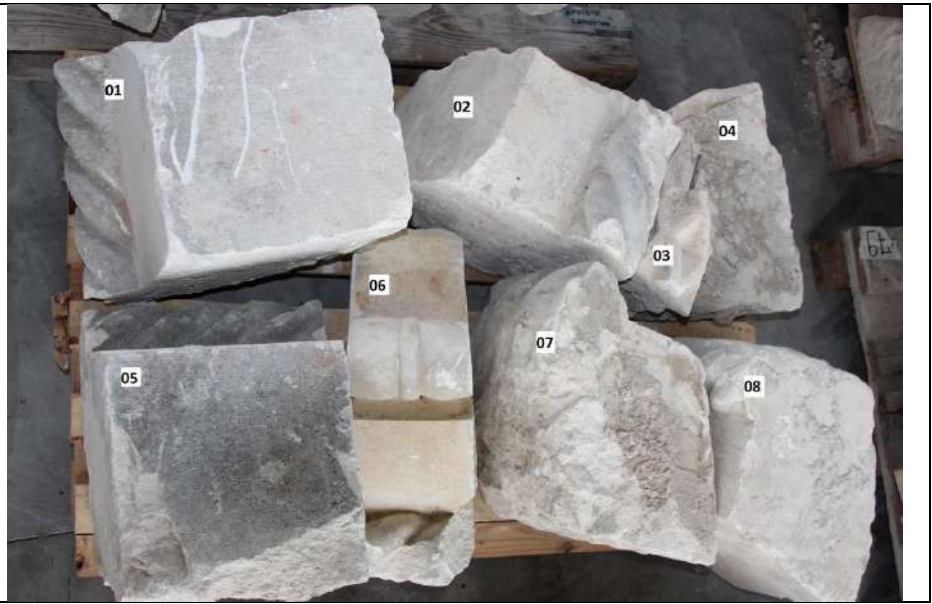
Scheda Pezzo B-07-06	Amatrice chiesa di S.Agostino Rosone
Elemento	B
Materiale	BCA
Malte	MCem
Lavorazioni	LGR
Patine	PRM
Note: Elemento integro

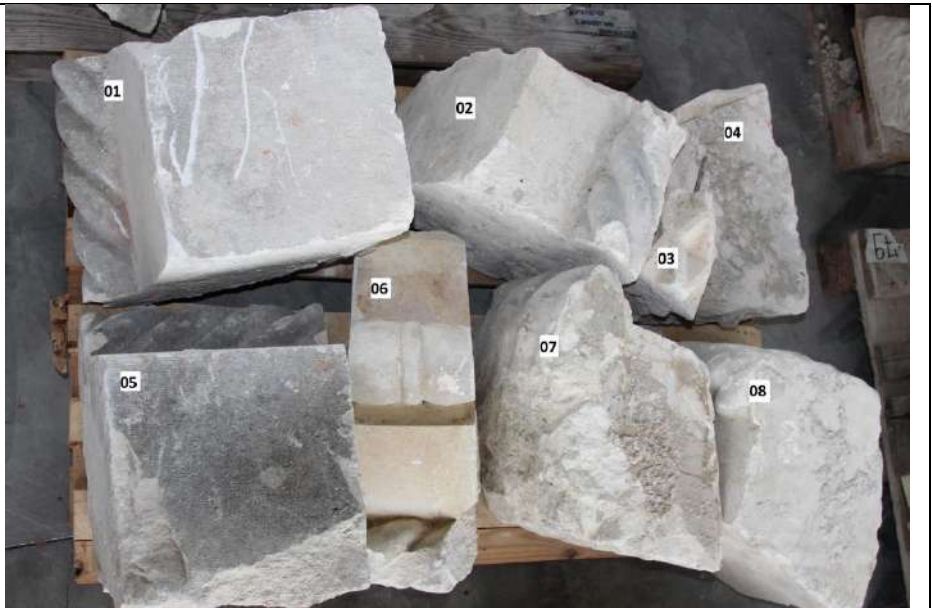
Scheda Pezzo B-07-13	Amatrice chiesa di S.Agostino Rosone
Elemento	C
Materiale	BCA
Malte	MCem
Lavorazioni	LGR
Patine	/
Note: /

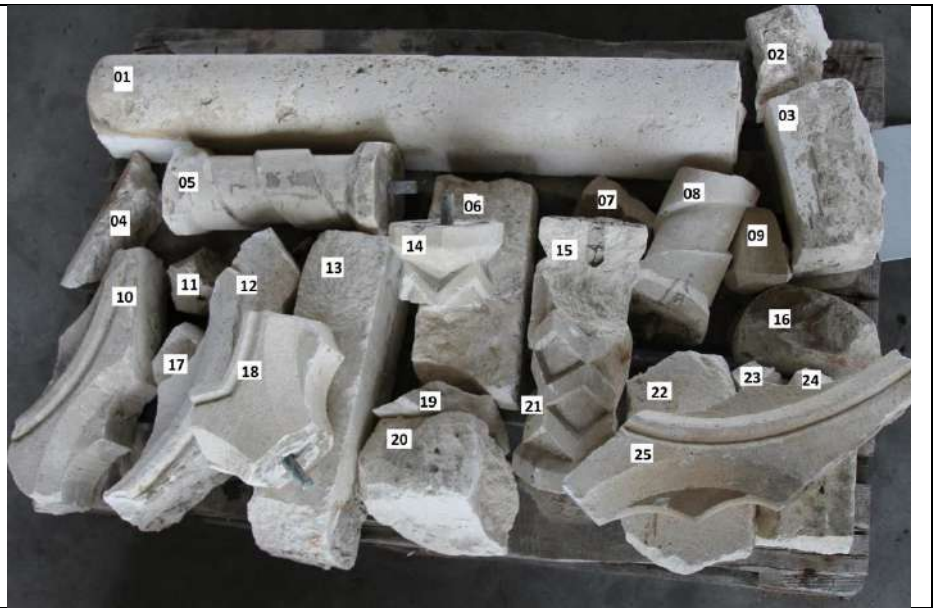
Scheda Pezzo B-55-08	Amatrice chiesa di S.Agostino Rosone
Elemento	D
Materiale	BCA
Malte	MCem
Lavorazioni	LGR LBO
Patine	PG
Note: Elemento integro

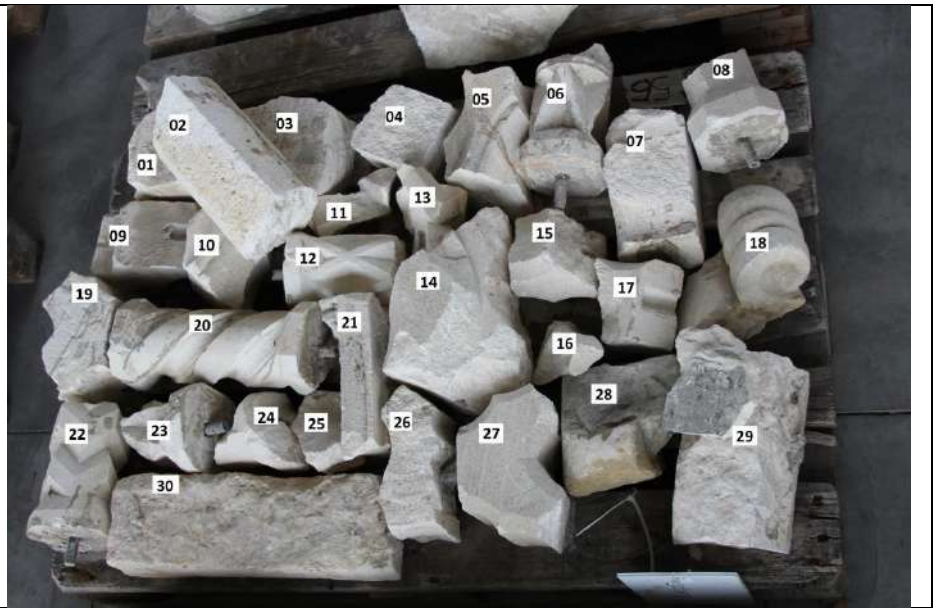
Scheda Pezzo B-56-19	Amatrice chiesa di S.Agostino Rosone
Elemento	O
Materiale	BCA
Malte	MCem
Lavorazioni	/
Patine	PGR
Note: Elemento in forma frammentaria ma ancora connesso tramite imperniatura metallica alla relativa colonnina.

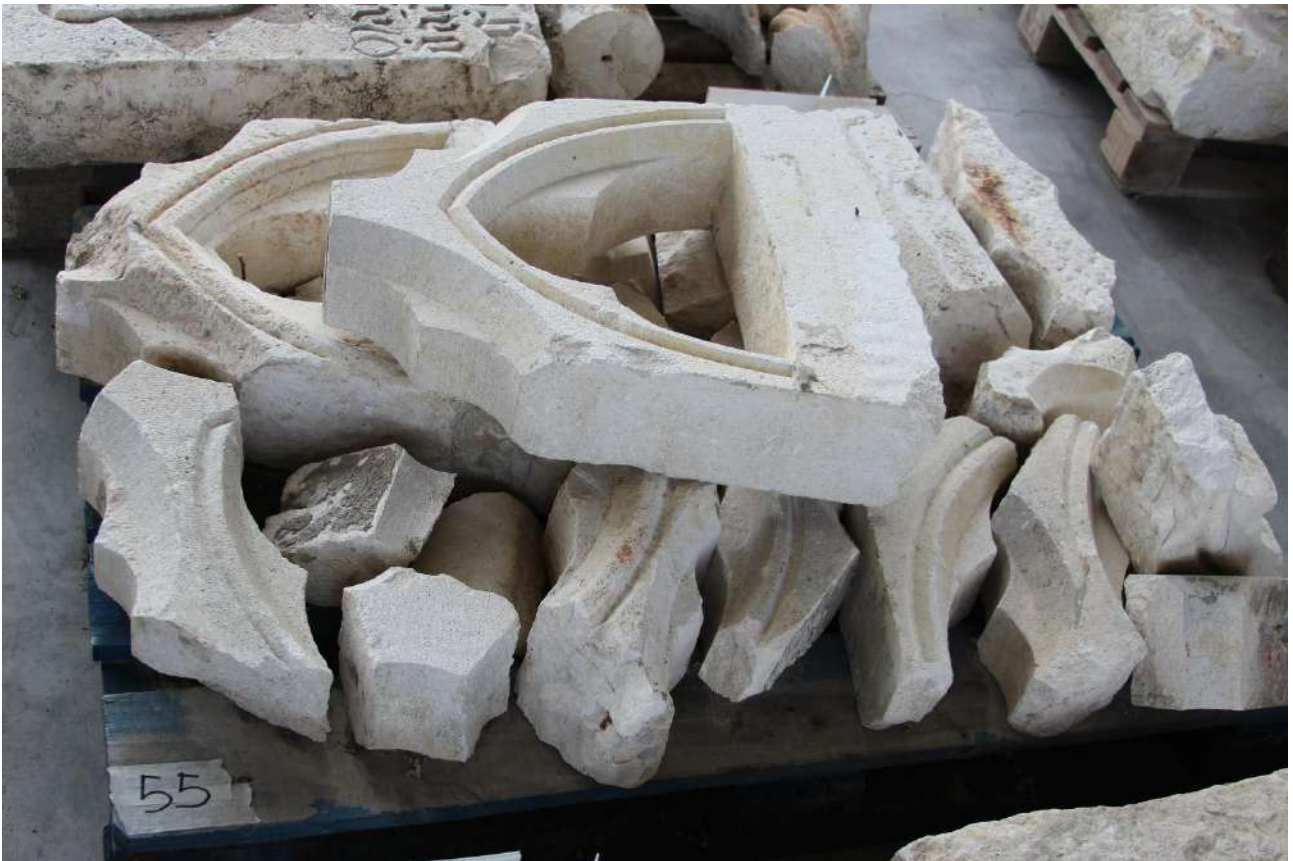
Figura 5.17: Bancale 55 su cui sono disposte macerie del rosone della chiesa di Sant'Agostino di Amatrice. Si noti come i due elementi di tipo D scolpiti con motivi decorativi trilobati siano evidentemente diversi dal punto di vista materico. Quello sovrastante è realizzato in biocalcare (BCA), quello sottostante è in marmo (MA). Si noti come anche i dettagli delle modanature e zone scolpite risultino molto più semplificate e piatte sull'elemento in biocalcare.

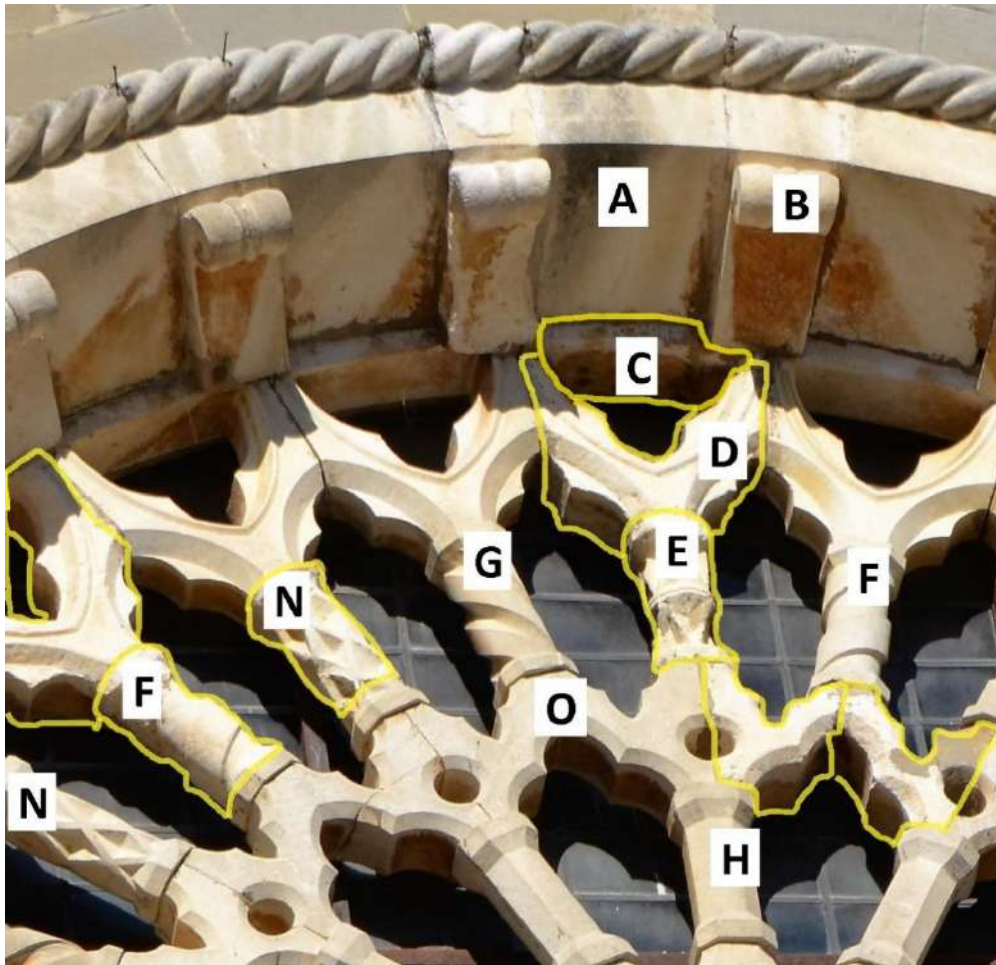
Figura 5.18: Immagine fotografica precedente al sisma del rosone della chiesa di Sant'Agostino di Amatrice. Le lettere identificano le tipologie di elementi così come sono state individuate tra le macerie in deposito. Contornati in giallo sono alcuni elementi riconoscibili come marmorei anche dall'esame dell'immagine fotografica.
