Small Towns in Abruzzo Struck by Earthquakes: Damage Scenarios and Transformations of the Historical Building

Adalgisa Donatelli (Sapienza Università di Roma)

Centri minori in Abruzzo colpiti da eventi sismici: scenari di danno e trasformazioni del costruito storico

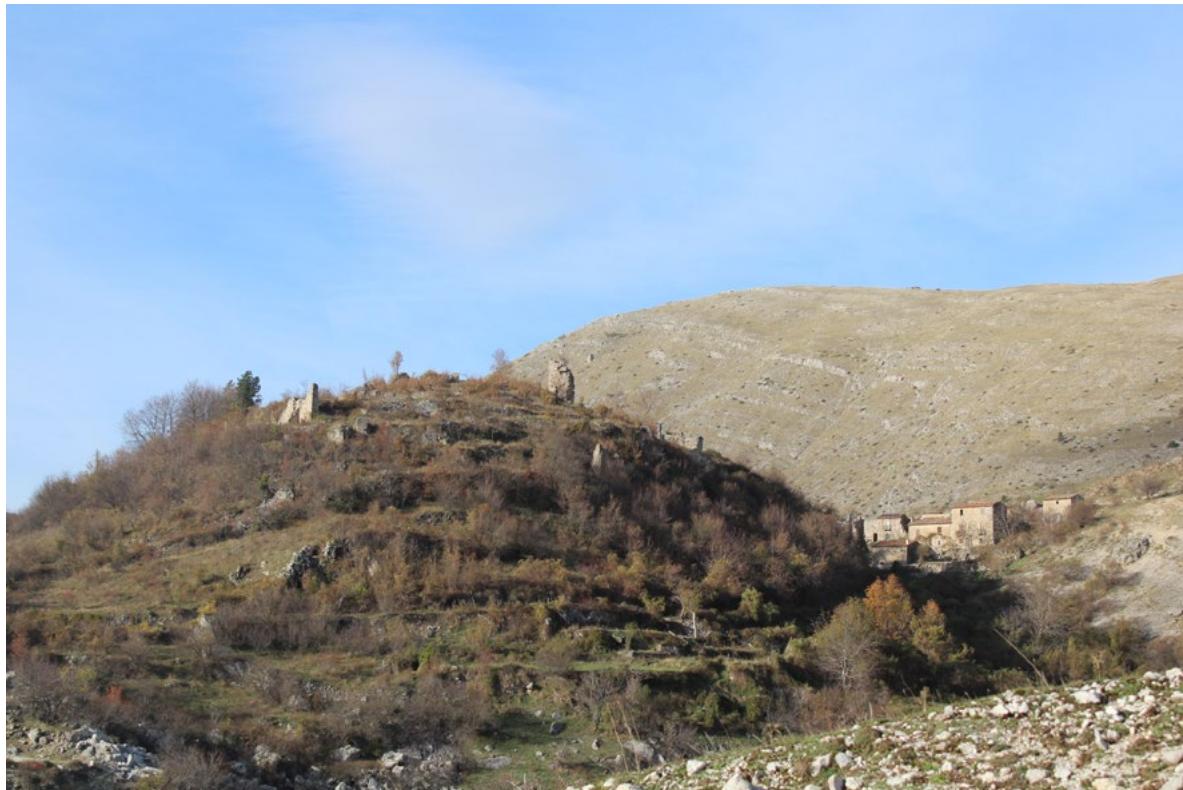
Figura 2. Frattura Vecchia, frazione di Scanno (L'Aquila). Veduta dei resti dell'antico insediamento, disposto su una collina alle pendici del monte Genzana, gravemente danneggiato dal sisma del 1915 e successivamente abbandonato. Sulla destra si vedono alcuni edifici dell'abitato di espansione disposto più a valle rispetto al nucleo originario, realizzato presumibilmente fra il XIX e gli inizi del XX secolo (foto A. Donatelli, 2018).

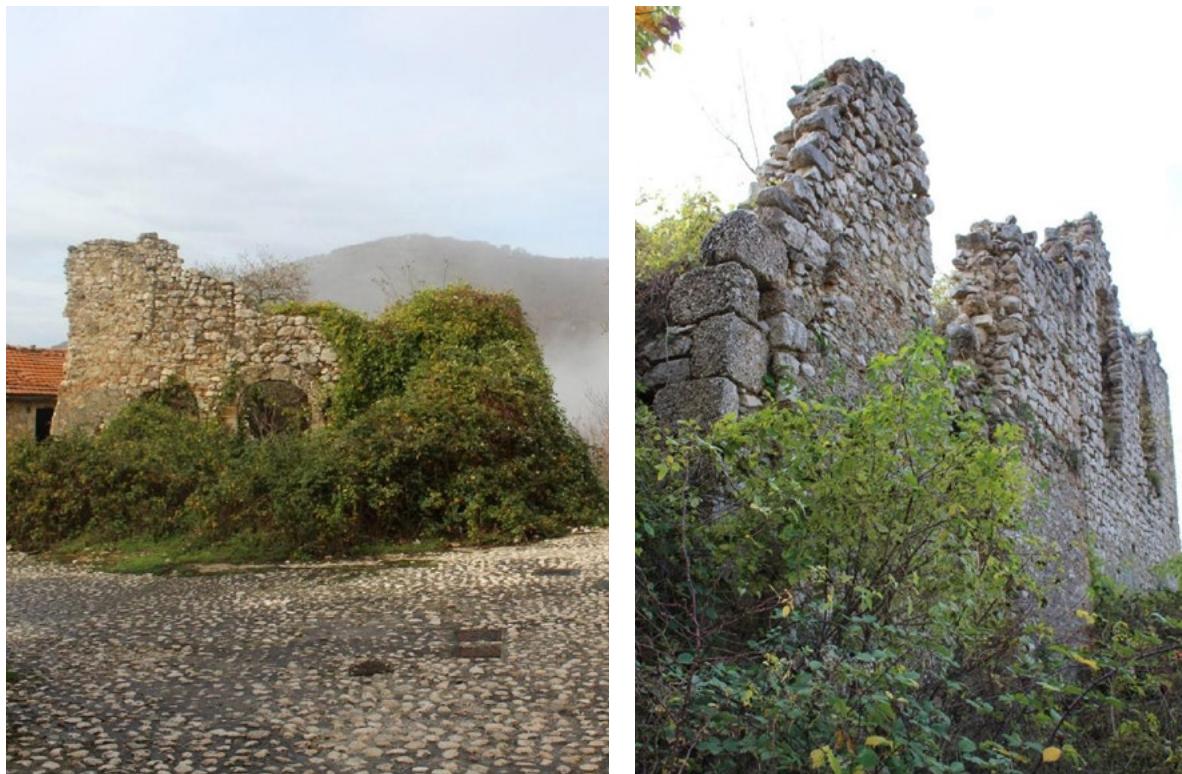
Figura 3. Frattura Vecchia, frazione di Scanno (L'Aquila). Esempi di presidi antisismici introdotti dopo il violento sisma del 1706: a sinistra un contrafforte e a destra un ringrosso murario (foto A. Donatelli, 2018).

Certamente la cultura antisismica, dopo i terremoti avvenuti nei primi anni del XVIII secolo, permeò in Abruzzo anche gli insediamenti minori. Sempre Frattura Vecchia è in tal senso esemplificativa. L'edificio antico in altura, prossimo alla chiesa di San Nicola di Bari, di cui rimane il solo campanile, è stato affiancato da un abitato più a valle (fig. 4) che, per le caratteristiche costruttive, è riconducibile

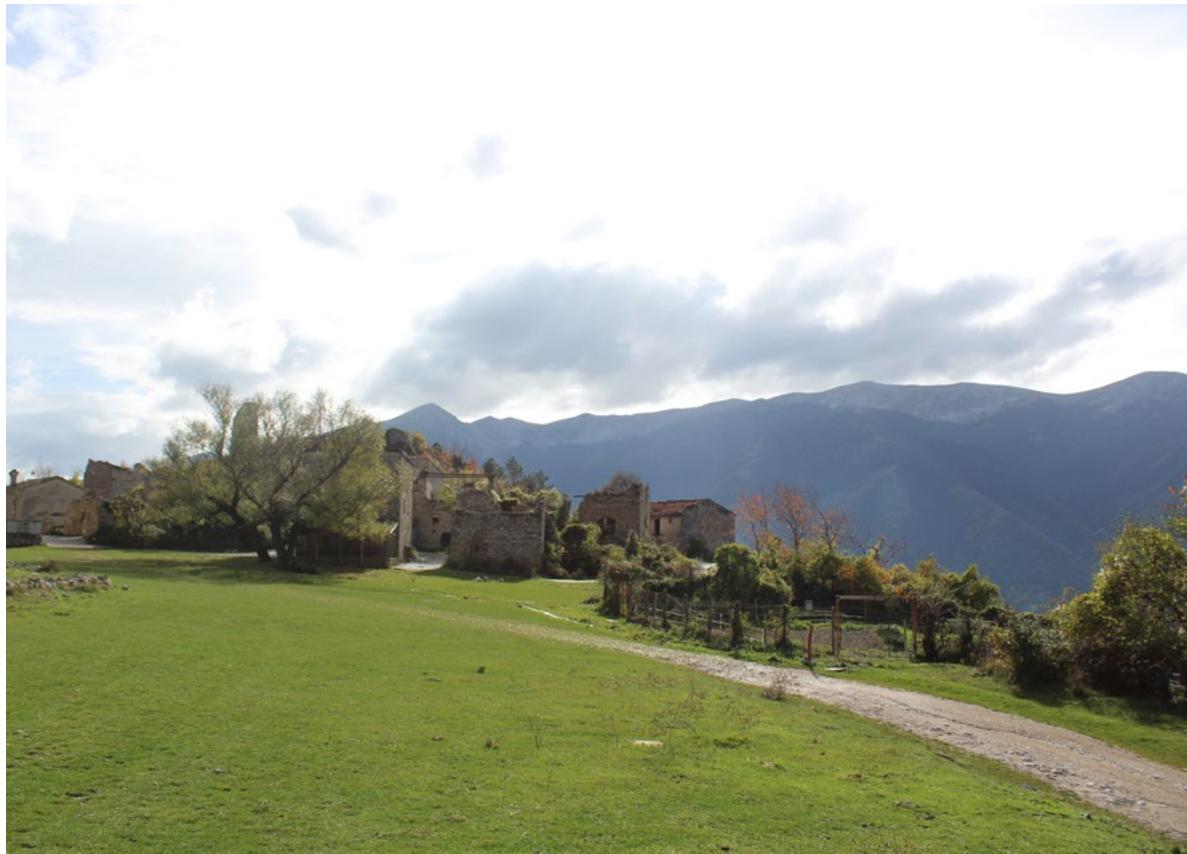
Figura 4. Frattura Vecchia, frazione di Scanno (L'Aquila). Veduta della parte di abitato di espansione (disposto più a valle rispetto al nucleo originario) realizzato presumibilmente nella seconda metà del XVIII, dopo il sisma distruttivo del 1706 (foto A. Donatelli, 2018).

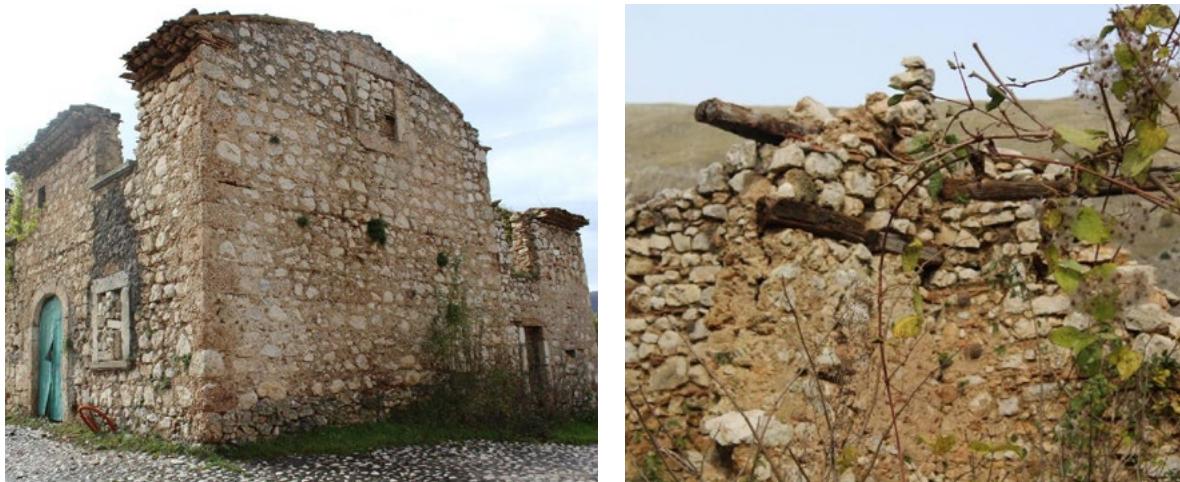
Figura 5. Frattura Vecchia, frazione di Scanno (L'Aquila). Dettagli costruttivi, quali la presenza di laterizi nella tessitura muraria e la disposizione di radiciamenti lignei lungo diverse pareti, inducono a ipotizzare una fase di espansione dell'abitato riconducibile alla seconda metà del XVIII (foto A. Donatelli, 2018).

in parte alla seconda metà del XVIII secolo¹⁹ (murature con elementi in laterizio e radiciamenti lignei²⁰) (fig. 5) e in parte allo scorcio del XIX secolo (presenza di incatenamenti in ferro nello spessore murario e di solai con putrelle metalliche e voltine) (figg. 6-7). Il tessuto edilizio di espansione di Frattura Vecchia offrì una risposta strutturale migliore al violento sisma di Avezzano. Ancora oggi è possibile osservare direttamente le modalità di danneggiamento più diffuse, consistenti nel crollo degli orizzontamenti (fig. 8) e in alcuni ribaltamenti delle pareti fuori dal piano, dovuti all'assenza o all'inefficacia di collegamenti o, ancora, alle discontinuità costruttive visibili fra alcuni muri (fig. 9). Non si riscontrano lesioni di taglio lungo i setti, ovvero dissesti dovuti a scarsa qualità muraria e, d'altra parte, le malte di allettamento risultano al tatto generalmente ancora abbastanza coese e aderenti alle pietre.

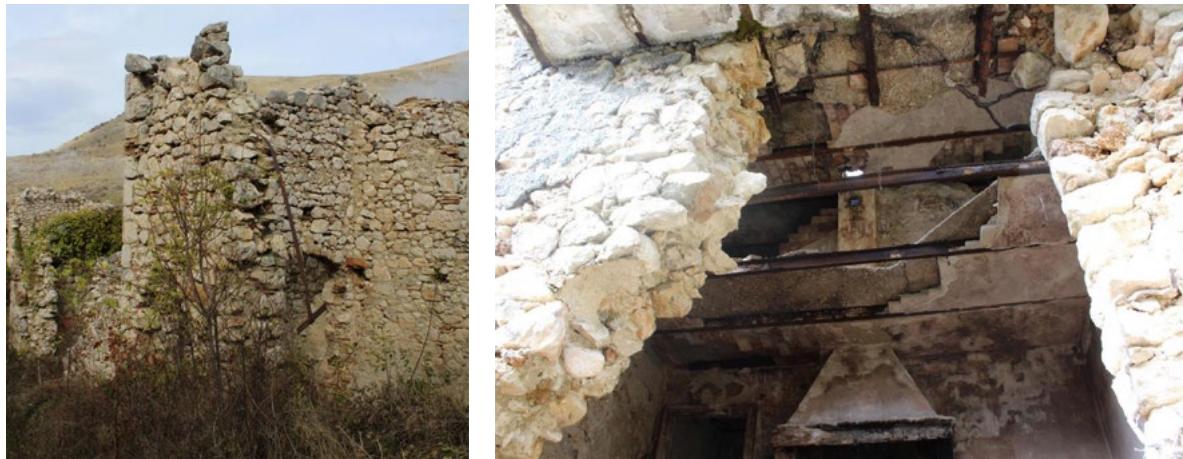
Figura 6. Frattura Vecchia, frazione di Scanno (L'Aquila). Dettagli costruttivi, come gli incatenamenti in ferro che corrono lungo lo spessore murario di diverse pareti e i solai in putrelle metalliche e voltine osservati in alcuni edifici disposti a valle della collina di insediamento del nucleo originario, denotano una seconda espansione dell'abitato databile fra la seconda metà del XIX secolo e i primi anni del XX (foto A. Donatelli, 2018).

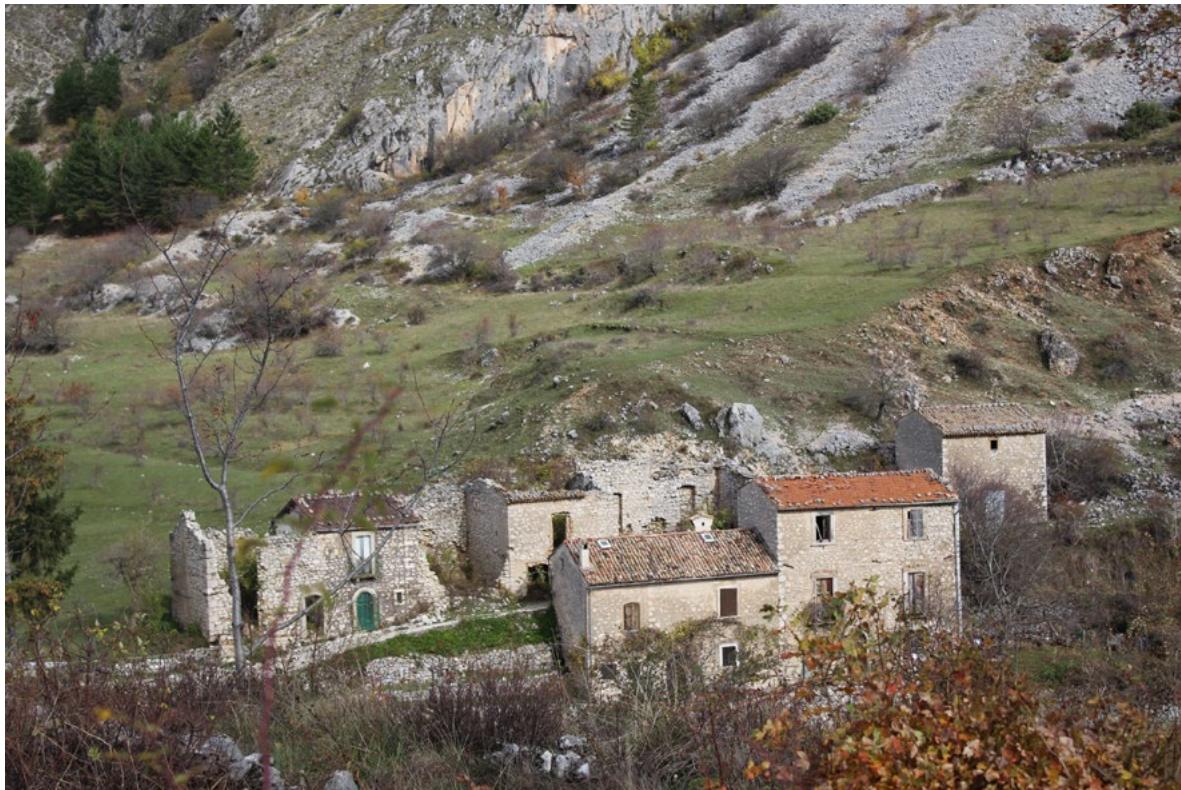
Figura 7. Frattura Vecchia, frazione di Scanno (L'Aquila). Veduta di alcuni edifici di fondazione più recente, fra il XIX secolo e gli inizi del successivo (foto A. Donatelli, 2018).

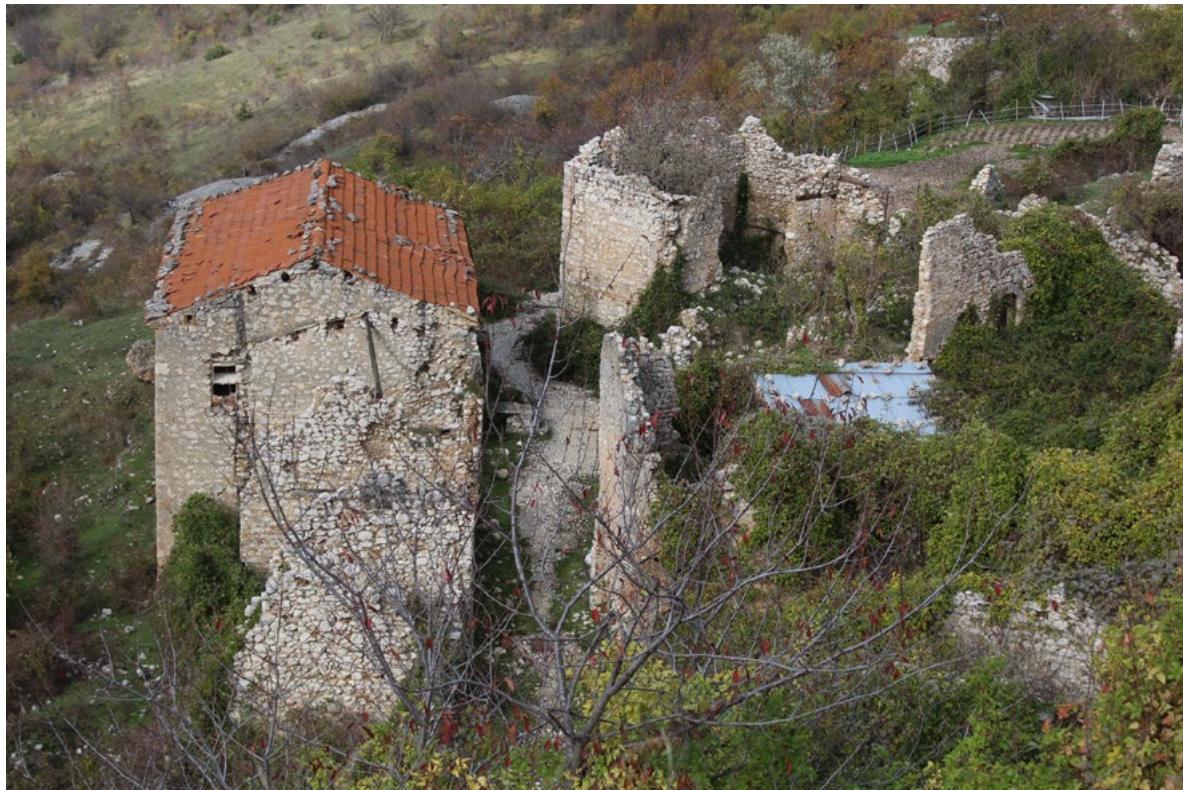
Figura 8. Frattura Vecchia, frazione di Scanno (L'Aquila). Veduta di un brano edilizio in cui sono crollati in modo diffuso solai e coperture a causa del sisma del 1915 e del successivo abbandono dell'abitato (foto A. Donatelli, 2018).

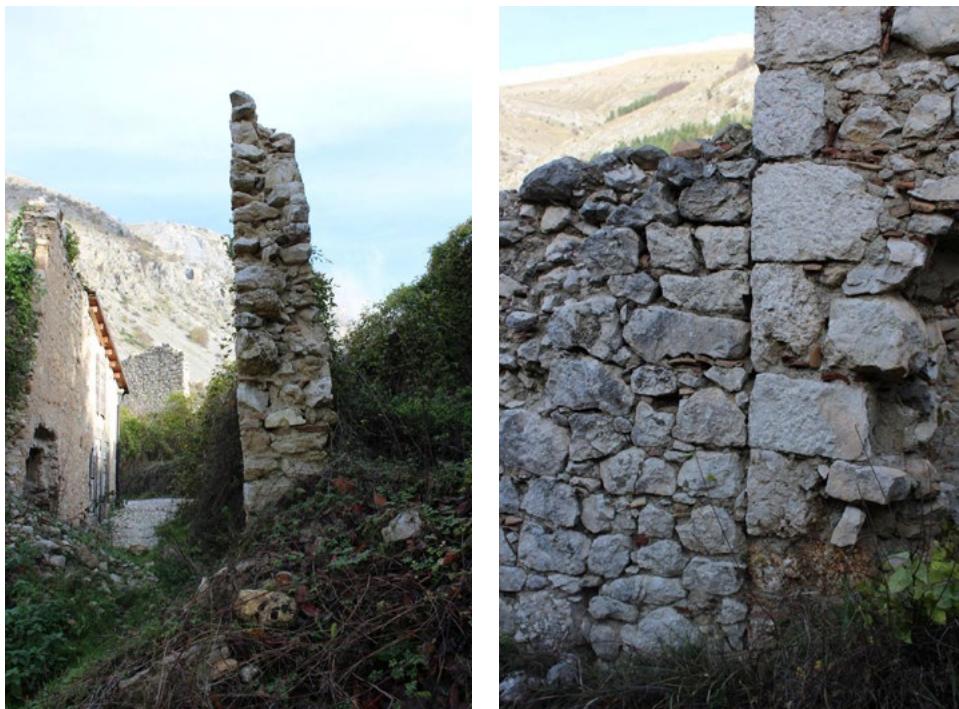
Figura 9. Frattura Vecchia, frazione di Scanno (L'Aquila). L'incipiente ribaltamento fuori dal piano di elevati (a sinistra) rappresenta il dissesto più diffuso verosimilmente dovuto al crollo degli orizzontamenti e all'assenza di efficaci collegamenti, ma anche favorito dalle discontinuità costruttive osservate fra pareti semplicemente accostate fra loro (a destra) (foto A. Donatelli, 2018).

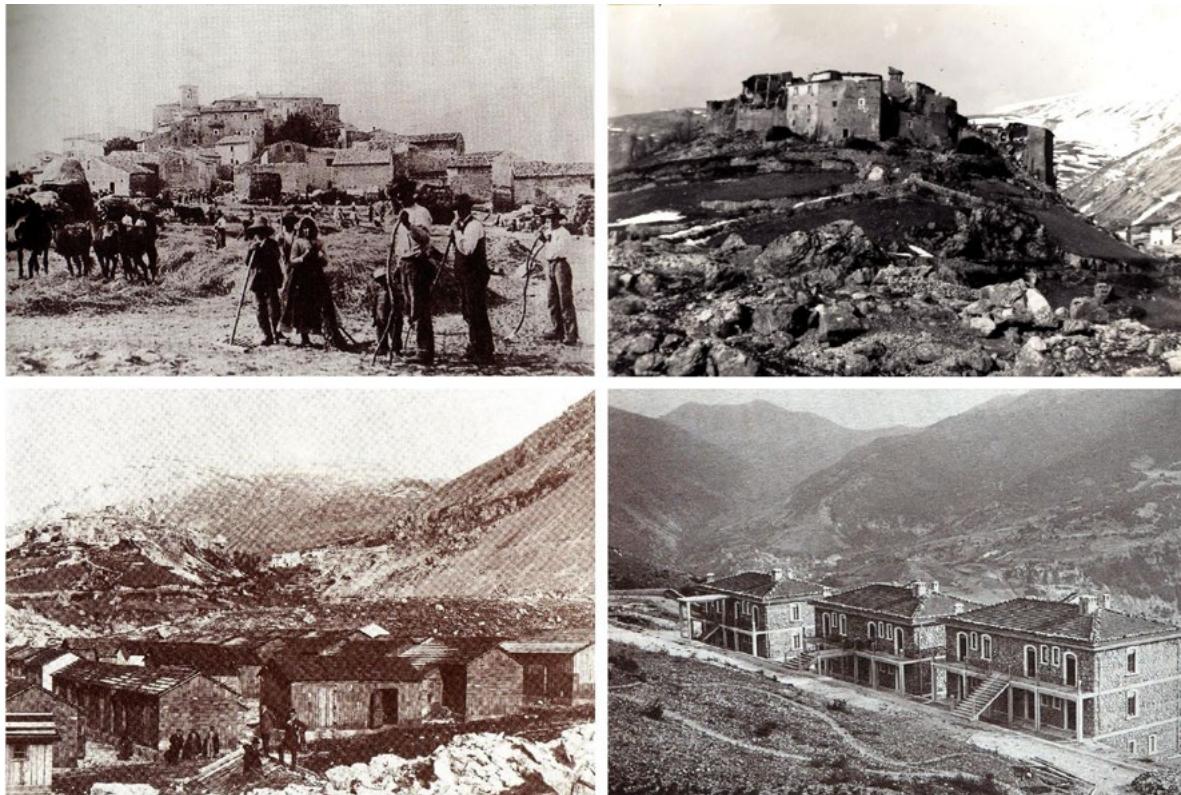
Figura 10. Immagini storiche di Frattura, frazione di Scanno (L'Aquila), gentilmente concesse da Michele D'Alessandro. Nelle immagini in alto si osserva a sinistra l'abitato antico poco prima il terremoto del 1915, a destra qualche tempo dopo; le immagini in basso ritraggono, a sinistra, le baracche in legno realizzate subito dopo il sisma a circa 500 metri dall'insediamento originario, a destra i primi tre edifici di Frattura Nuova costruiti in un'area più distante (circa un chilometro e mezzo) fra il 1932 e il 1940 (foto M. D'Alessandro).

Subito dopo il terremoto del 1915 l'abitato di Frattura fu abbandonato e qualche mese dopo furono realizzate abitazioni in legno (baracche), a circa 500 metri dal nucleo originario. Circa un chilometro e mezzo più a valle, fu costruito, fra il 1932 e il 1940, il nuovo insediamento di Frattura Nuova²¹ (fig. 10).

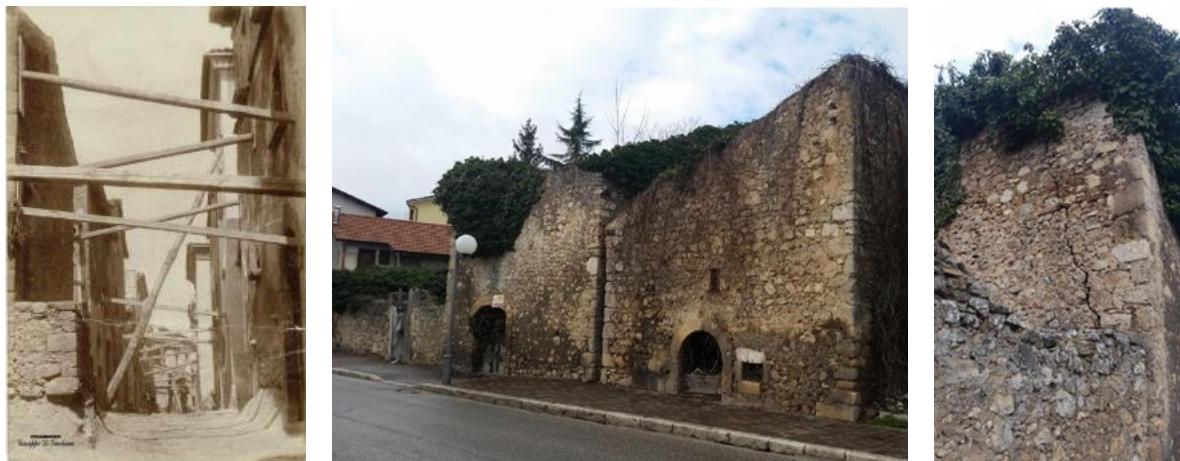
Figura 11. Magliano dei Marsi (L'Aquila). L'immagine storica a sinistra mostra le facciate di edifici presidiate, dopo il sisma del 1904, con grosse travi lignee poste in opera per contrastare possibili ribaltamenti delle pareti su strada (dalla *Collezione Giuseppe di Girolamo* pubblicata online: <http://www.gvmprotezionecivile.it/memoria-sismica-magliano-dei-marsi/terremoti-storici-locali/terremoto-magliano-1904>, ultimo accesso novembre 2018). Le altre immagini mostrano alcuni immobili tuttora esistenti, reduci dai terremoti novecenteschi della Marsica e lasciati in completo stato di abbandono; in particolare nell'immagine di destra si nota una lesione inclinata visibile su una parete ortogonale al muro di facciata, effetto di un incipiente ribaltamento del fronte su strada (foto A. Donatelli, 2018).

inagibili; crollarono anche la cattedrale e l'antica torre dei "di Cola"²⁴ (fig. 11). Anche a Scurcola un centinaio di edifici risultò fatiscente e quasi tutto il paese fu danneggiato²⁵.

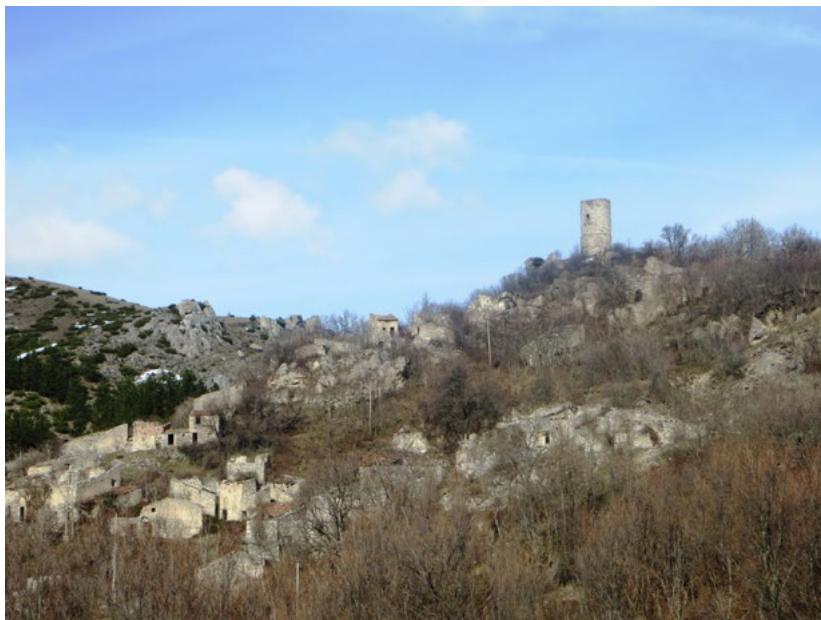
Figura 12. Sperone (L'Aquila). Veduta odierna del vecchio borgo abbandonato dopo il sisma del 1915 e delocalizzato in un nuovo abitato, disposto poco più a valle, anch'esso spopolato nella seconda metà del Novecento, http://www.montagneselvagge.com/wp-content/uploads/2017/02/IMG_1629-1.jpg (ultimo accesso 25 marzo 2019).

espansione di Frattura Vecchia; la ricostruzione di Pescina (abitato affacciato a est della piana del Fucino) a valle, oltre a determinare l'abbandono del nucleo storico, è avvenuta addirittura su un sito più "pericolosa"²⁹. Il processo di delocalizzazione non ha poi rappresentato un deterrente nei confronti della progressiva "desertificazione" che, in generale, ha colpito gli insediamenti minori nell'entroterra abruzzese, soprattutto nel corso degli scorsi anni Cinquanta: Frattura Nuova oggi conta venti residenti; Sperone nuovo è ormai definitivamente in rovina (gli abitanti si sono spostati nella vicina Gioia dei Marsi); Lecce nei Marsi, anch'essa abbandonata e ricostruita nell'immediata zona a valle, ha subito un inarrestabile spopolamento (figg. 12-13).

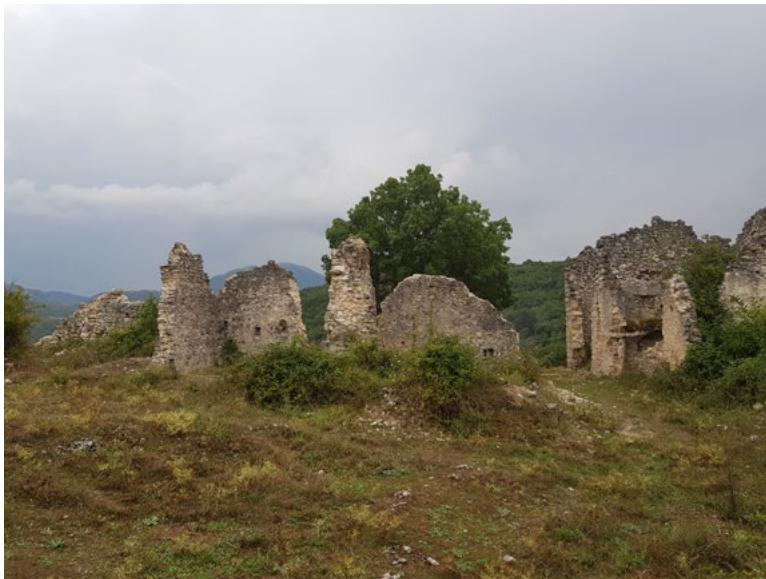
Figura 13. Lecce nei Marsi Vecchia (L'Aquila). Veduta odierna dell'antico insediamento abbandonato dopo il sisma del 1915 e delocalizzato nella nuova Lecce nei Marsi, costruita a valle (foto A. Donatelli, 2018).

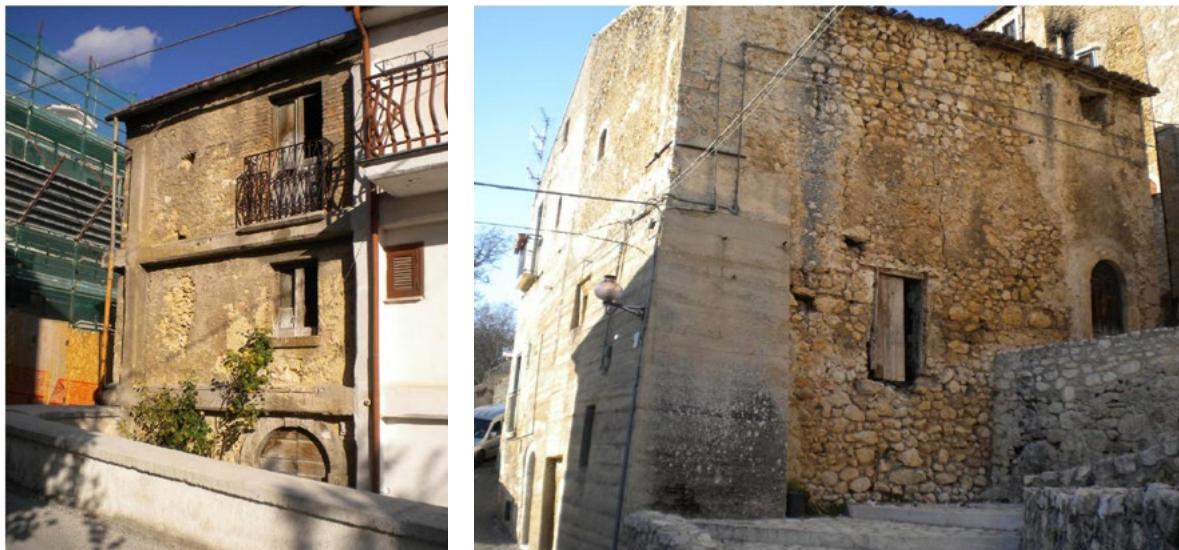
Figura 14. Esempi di presidi moderni in cemento armato introdotti dopo il sisma del 1915 in diversi centri minori dell’Abruzzo. L’immagine a sinistra ritrae un telaio appoggiato a una parete fronte strade di un edificio di Aielli Alto (L’Aquila), nel cuore della Marsica. Nell’immagine a destra si nota una fodera addossata a una parte dell’angolata di un’abitazione di Santo Stefano di Sessanio (L’Aquila), disposto alle pendici del Gran Sasso. In entrambi i casi i rinforzi risultano da un lato poco efficaci dal punto di vista strutturale, dall’altro profondamente alteranti l’immagine degli abitati (foto A. Donatelli, 2018).

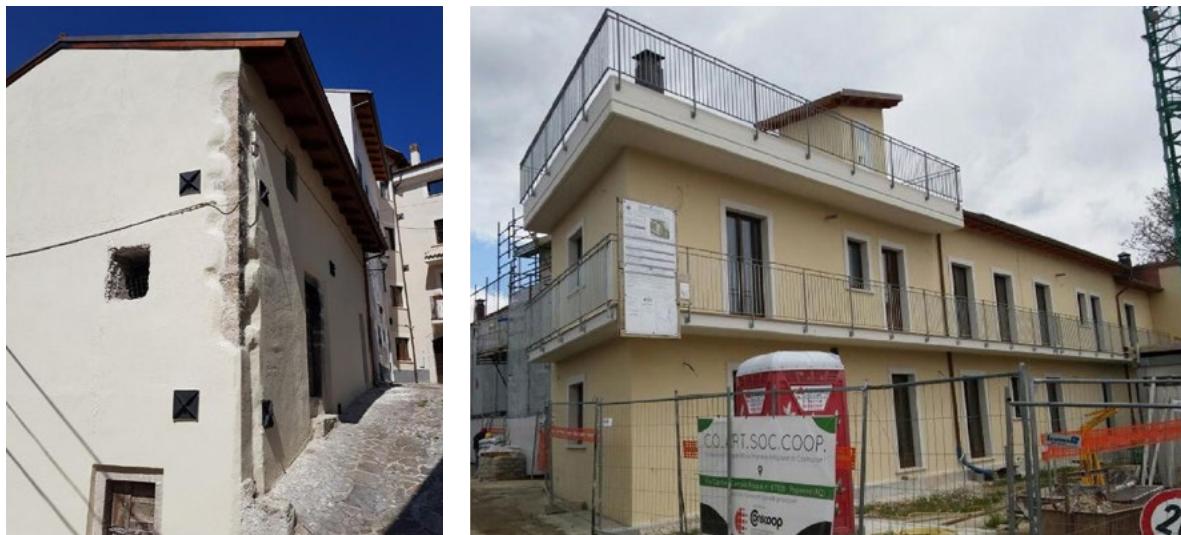
Figura 15. Esempi di interventi successivi al terremoto del 2009. L'immagine a sinistra ritrae un edificio di Rocca di Mezzo (L'Aquila) oggetto di riparazioni e rinforzi antisismici. In particolare si nota il rifacimento dell'intonaco esterno sostituito con un premiscelato fibro-rinforzato di notevole spessore, tale da sovrapporsi, erroneamente, agli stipiti delle aperture; sono inoltre parzialmente lasciate in vista le pietre dell'angolata con un esito nel complesso trasfigurante (foto A. Donatelli, 2019). Nell'immagine a destra si osserva un aggregato ricostruito in sagoma, con una struttura in cemento armato, nella frazione di Onna (L'Aquila), gravemente danneggiata dal recente sisma (foto A. Donatelli, 2017).
