# ANMED

News Bulletin on Archaeology  
from Mediterranean Anatolia

# Excavations in Elaiussa Sebaste: 2017 Season

Annalisa POLOSA – Muharrem ORAL

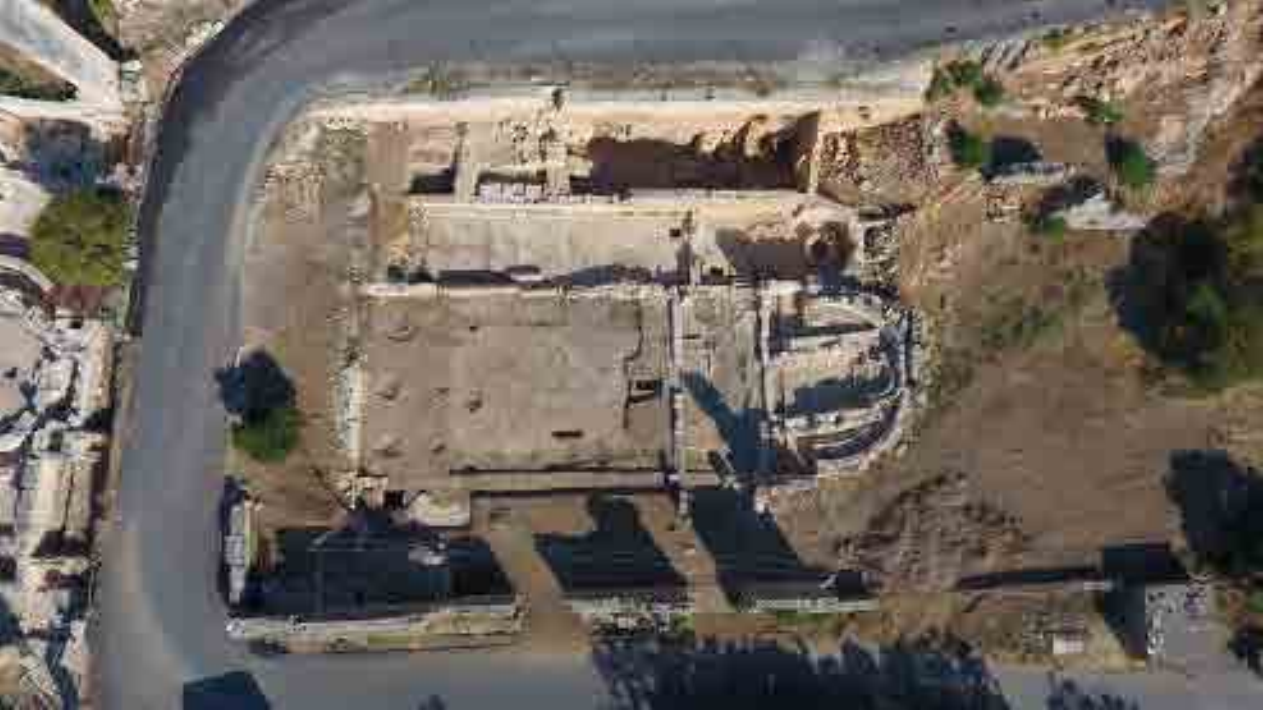
Fig. 2 Basilica of the Great Baths

The excavation of the southern nave has begun as well, allowing us to find the closing of the structure through a straight wall (and not an apse). A room decorated with an *opus sectile* floor has been partly excavated east of the nave as well (Fig. 2).

*Güney yan nefin kazısı başlamış olup doğuda apsis değil düz bir duvarla sonlandığı anlaşılmıştır. Nefin doğusunda opus sectile döşeli bir mekan da kısmen kazılmıştır (Res. 2).*

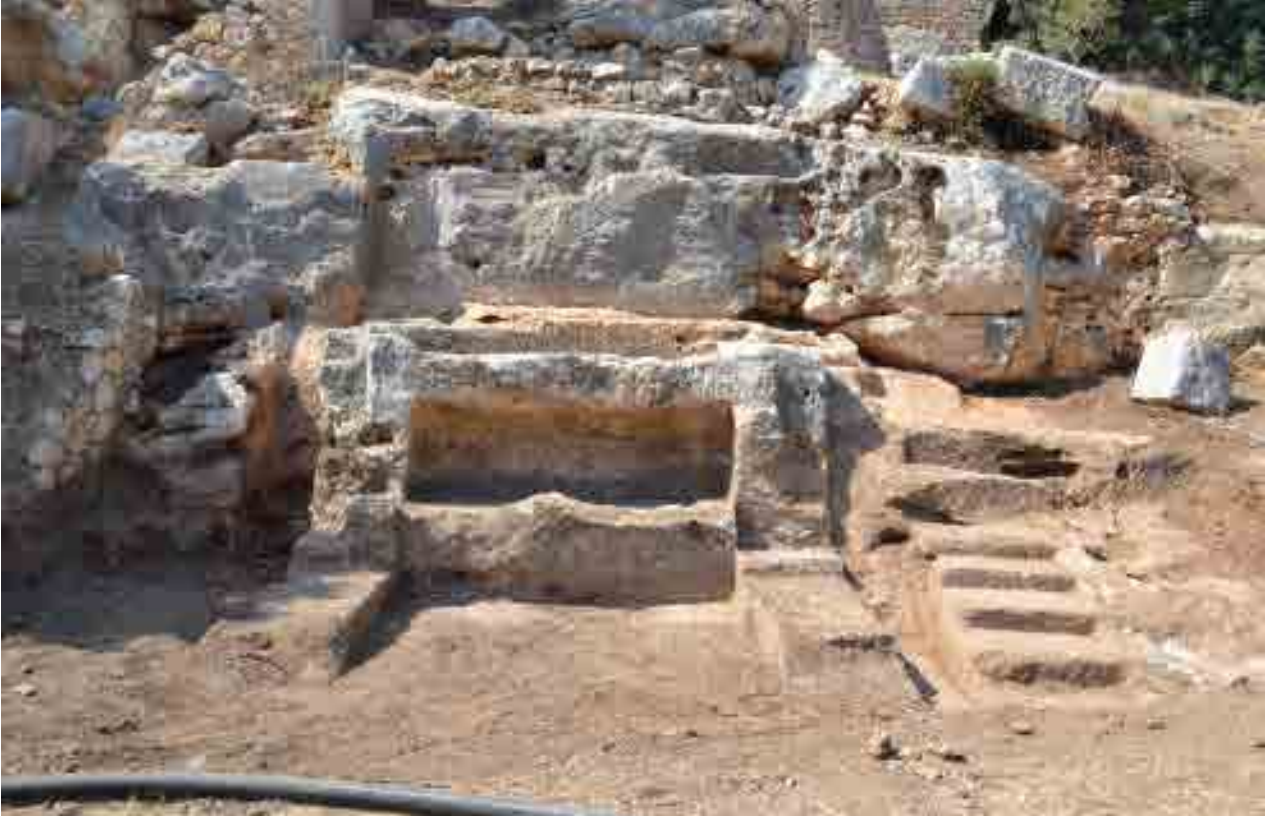
Fig. 3 Southwestern Necropolis

The excavations of the Southern Necropolis are aimed at the reconstruction of the development of the funerary areas of the city. We started by cleaning and excavating the tombs on the upper terraces, and this year we reached the level of the rock-cut tombs. The structure unearthed is a grave partly cut in the rocky bank. It displays two superposed funerary beds whose roof was covered with tiles and whose lateral walls were built in square blocks. On the northern side a stairway allowed access to the tomb. A sounding made in front of the tomb revealed the beaten earth of a road that most probably ran originally along the seaside. A layer of *caementicium*, like that of

the bank of the northern harbor basin, was found on the eastern side of the road (Fig. 3).

*Güney Nekropol kazılarının amacı kentin gömü alanlarının gelişimini rekonstrükte etmeyi hedeflemektedir. Üst teraslardaki mezarları temizleyip kazmaya başlamıştık ve bu yıl kaya mezarlarının seviyesine eriştik. Gün ışığına çıkarılan yapı kısmen kayaya oyulmuş, üst üste iki ölü yatağı bulunan, yan duvarları kare bloklarla örülmüş ve üzeri kiremitle örtülmüş bir mezardır. Kuzey kenarda bir merdiven mezara erişimi sağlamaktadır. Mezarın ön tarafında açılan bir sondajda, sıkıştırılmış topraktan yol zeminine ulaşılmıştır; bu yol muhtemelen deniz kıyısı boyunca uzanan yol olmalıdır; yolun doğu kenarında, tıpkı kuzey liman havzasındaki gibi bir caementicium tabakasına rastlanmıştır (Res. 3).*

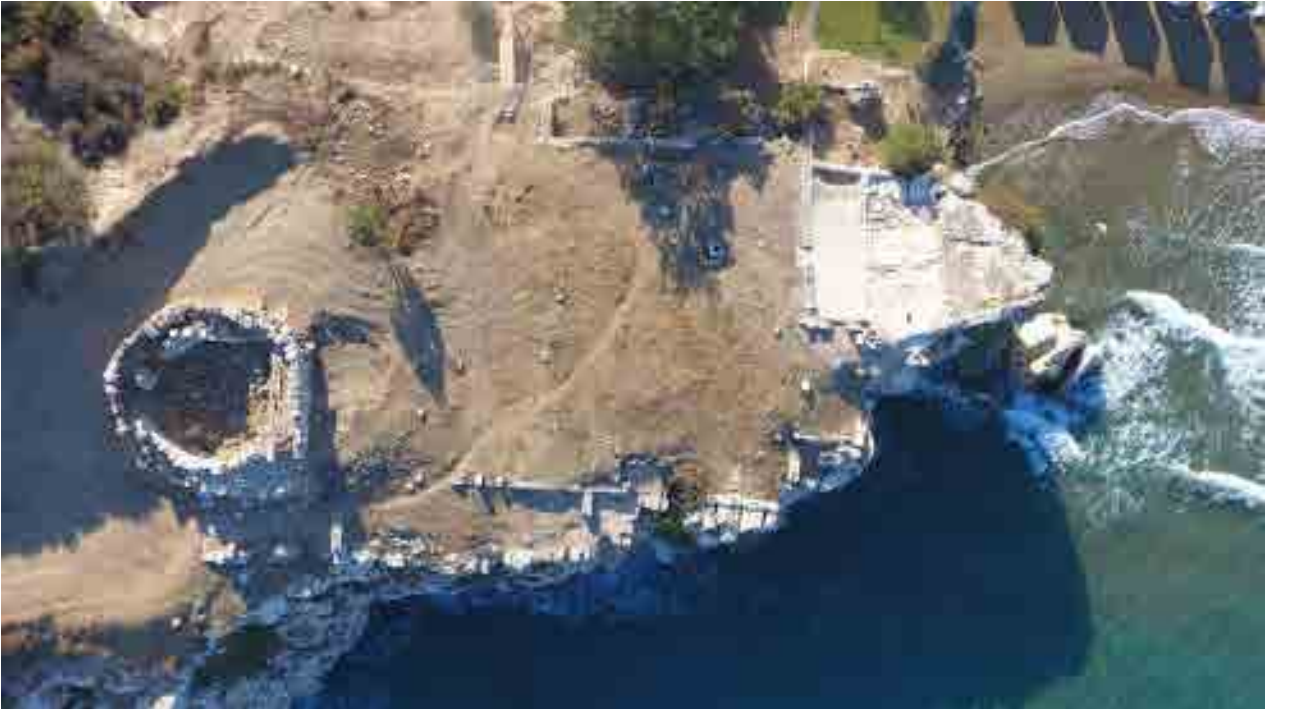
Fig. 4 Northern Promontory

On the northern edge of the promontory the principal aim of the campaign was to clear collapsed architectural blocks from the area of a circular structure that had been tentatively identified as a lighthouse, due to its shape and to position on the northern end of the cliff.

A certain number of structures, slightly visible in this area, seem to pertain to a topographically quite regular grid that is represented as well by the walls of the tower. However, the area was not fully excavated in the past so we are still unable to define its features and functions in the city's topography.

The results of the excavations in this area are very provisional since the inner part of the structure is still encumbered by many collapsed elements. Yet up to now, we can say that the circular shape is related to a later rearrangement of the building, and that in the inner part an older phase of square blocks signifying a square structure was identified (Fig. 4).

*Bu alandaki kazıların sonuçları nihai değildir çünkü yapının içinde halen çok sayıda yıkıntı elemanı mevcuttur. Fakat şimdiye kadar, yapının daha sonraki bir düzenleme ile yuvarlak biçime kavuştuğunu, iç kısımda ise kare bloklarla inşa edilmiş kare biçimli bir yapıya işaret eden erken bir evrenin varlığını söyleyebiliriz (Res. 4).*
