Studi sull'architettura del Duomo di Orvieto

a cura di
Piero Cimbolli Spagnesi

SAPIENZA
UNIVERSITÀ EDITRICE

2020

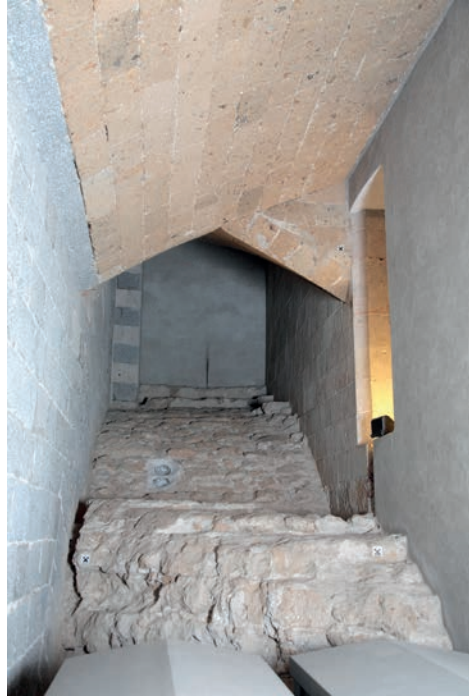
Fig. 7. Duomo di Orvieto, resti della struttura di sostegno della scala che dal presbiterio scendeva alla parte sinistra della cripta. Sul fondo è il muro più tardo di chiusura dell'accesso al livello della cripta.

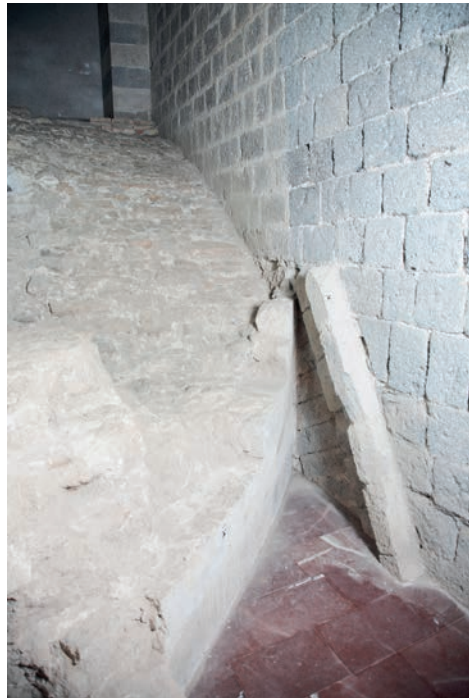
Fig. 8. Duomo di Orvieto, resti della struttura di sostegno della scala che scendeva dal presbiterio alla parte destra della cripta. Sul fondo dell'immagine è visibile il più tardo muro di chiusura dell'accesso al livello della cripta.

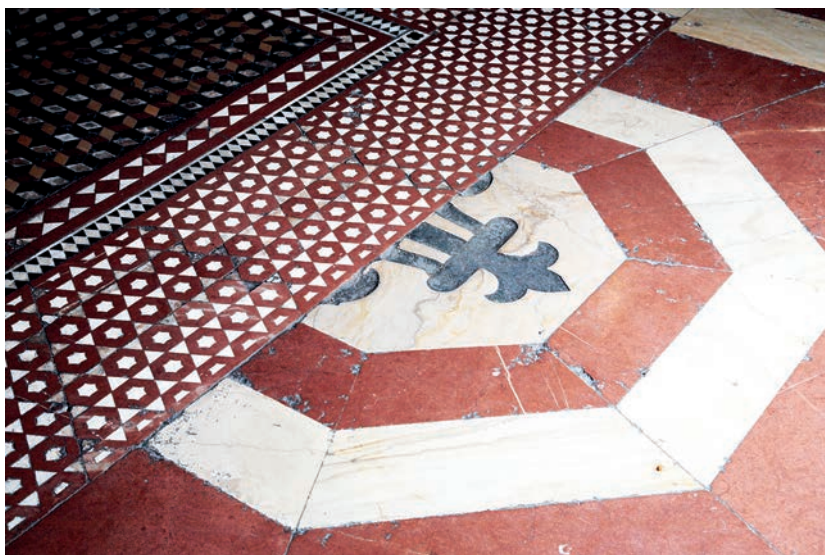
Fig. 18. Duomo di Orvieto, dettaglio dell'inserimento del nuovo pavimento che interrompe brutalmente il farnesiano pavimento gigliato nella parte più prossima al presbiterio.

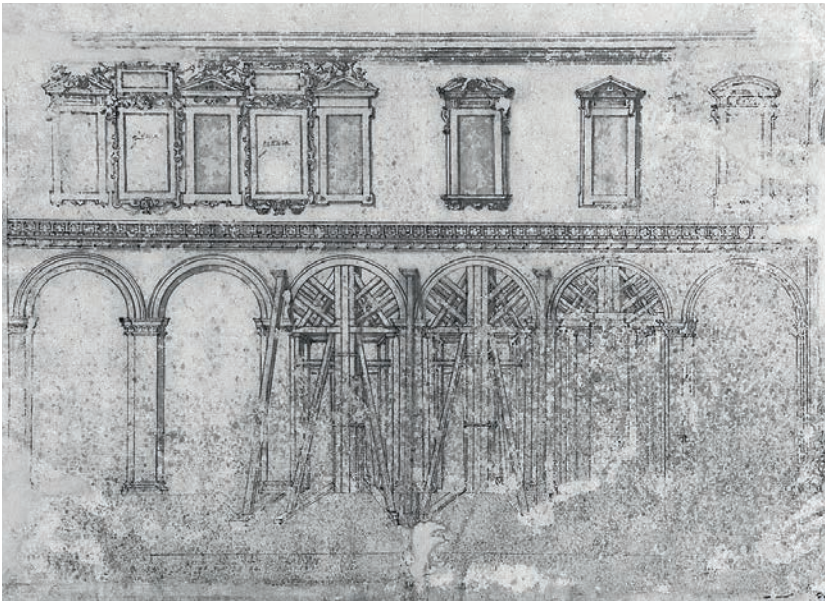
Figg. 19-20. Ippolito Scalza, disegni per il consolidamento strutturale delle pareti della navata centrale del duomo di Orvieto e la trasformazione in chiave cinquecentesca delle pareti non solo della navata centrale.

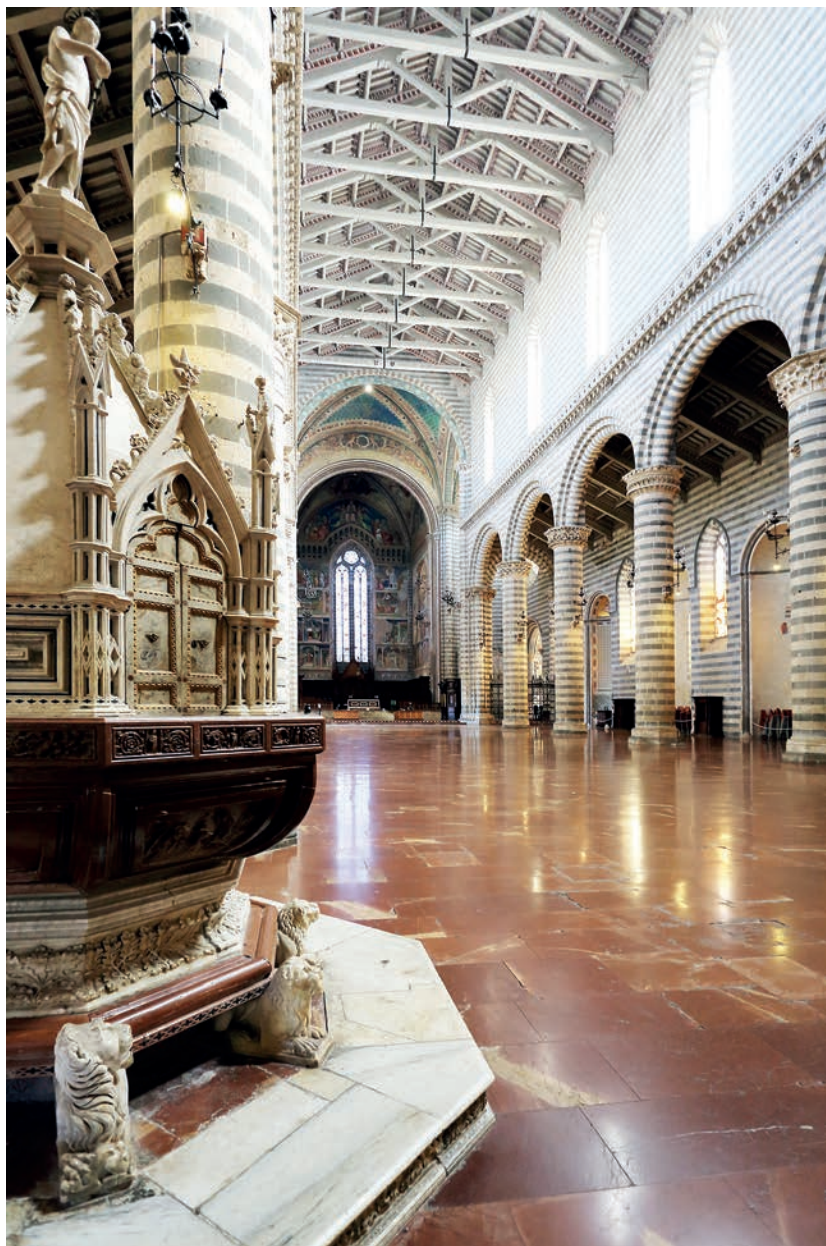
Fig. 21. Duomo di Orvieto, navata centrale. Negativo aspetto specchiante del pavimento sostitutivo di quello originario con l'intervento del 1954.

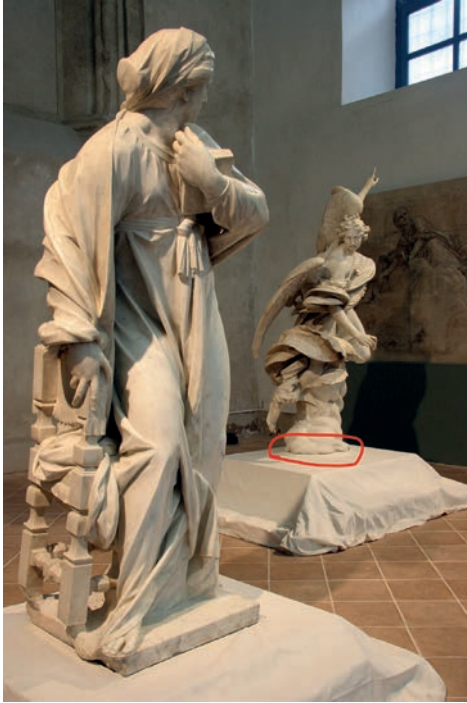
Fig. 1. Le due statue del gruppo dell'Annunciazione di Francesco Mochi attualmente esposte nella chiesa di S. Agostino a Orvieto. Da notare la ridotta superficie di appoggio dell'Angelo.

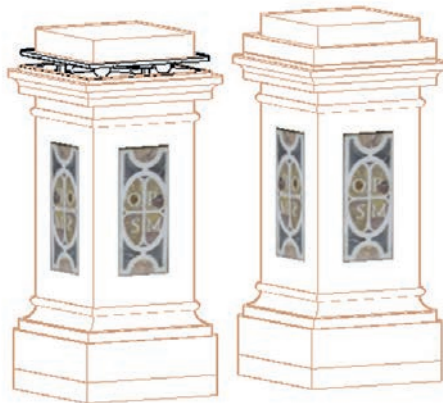
Fig. 2. Disegni esecutivi delle basi antisismiche per l'Annunciazione di Francesco Mochi. I basamenti originali delle statue hanno anche la funzione di supporto per l'isolatore sismico, l'intervento è reversibile e non invasivo.

Per il conseguimento di questi obiettivi l'approccio alla progettazione è consistito nell'affidare direttamente ai basamenti originali delle statue la funzione di supporto per l'isolatore sismico (fig. 2). È stata quindi studiata una geometria dell'isolatore che affidasse alla forma architettonica anche la funzione strutturale di isolamento sismico, cioè una geometria che conferisse ai basamenti le caratteristiche di: bassa rigidità, bassa dissipazione, grandi spostamenti orizzontali, compatibilità dei materiali, durabilità, semplice manutenzione. Il risultato della progettazione sono gli isolatori sismici in marmo e acciaio, composti ciascuno da due blocchi sovrapposti sulle cui superfici interne sono applicate due piastre d'acciaio, ognuna con quattro calotte la cui geometria è un ellissoide di rivoluzione dove sono collocate quattro sfere, anch'esse in acciaio, che con il loro rotolamento conferiscono i requisiti di grandi spostamenti, bassa rigidità e basso attrito richiesti per massimizzare l'isolamento sismico. In presenza di un terremoto il blocco inferiore subisce l'azione sismica e si muove con il terreno senza trasmettere alla statua le sollecitazioni, le quali sono completamente assorbite dal movimento delle sfere all'interno delle cavità ricavate nelle piastre concave. Il movimento delle sfere conferisce al sistema la capacità di spostamenti rigidi con un attrito molto ridotto, caratteristiche che minimizzano o rendono quasi nulle le sollecitazioni alla statua. Gli isolatori sismici sono posizionati sulla sommità dei basamenti originali, in tal modo ai basamenti delle statue viene conferita la funzione di *basamenti antisismici*. I basamenti originali delle due statue dell'Annunciazione sono composti da un nucleo interno realizzato con blocchi di pietra quadrata, rivestito da lastre di marmo. Il dispositivo antisismico viene posizionato sulla sommità del basamento, la piastra inferiore del dispositivo è vincolata al nucleo interno in blocchi di pietra quadrata e non è necessario alcun lavoro sulle lastre di marmo originali. L'intervento è pertanto non invasivo e reversibile. I dispositivi sono stati sottoposti a verifica su tavola vibrante (fig. 3) presso il laboratorio di *Tecnologie per l'innovazione sostenibile* del Centro Ricerche ENEA Casaccia, dove sono disponibili grandi attrezzature per le prove sismiche sui modelli in sca-

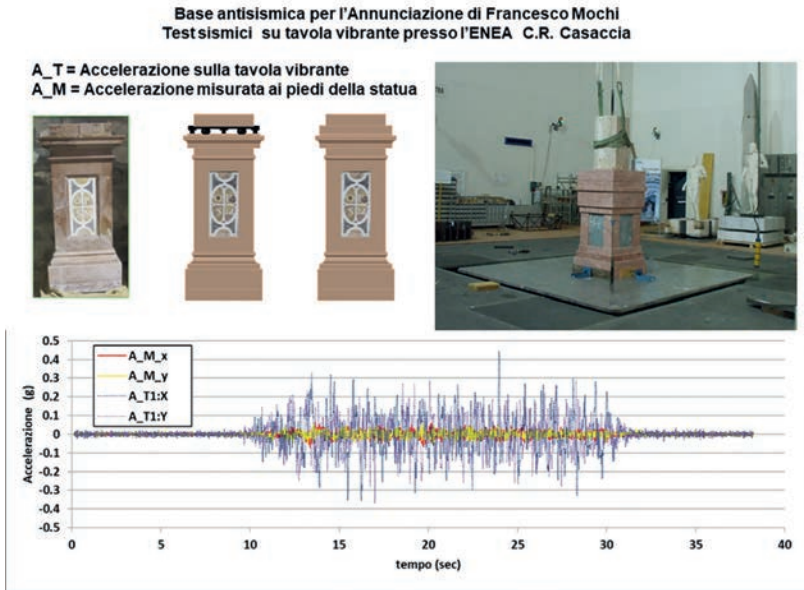
Fig. 3. Verifica su tavola vibrante presso il Centro ricerche ENEA Casaccia di una riproduzione in scala 1:1 rappresentativa dei basamenti antisismici per l'Annunciazione.

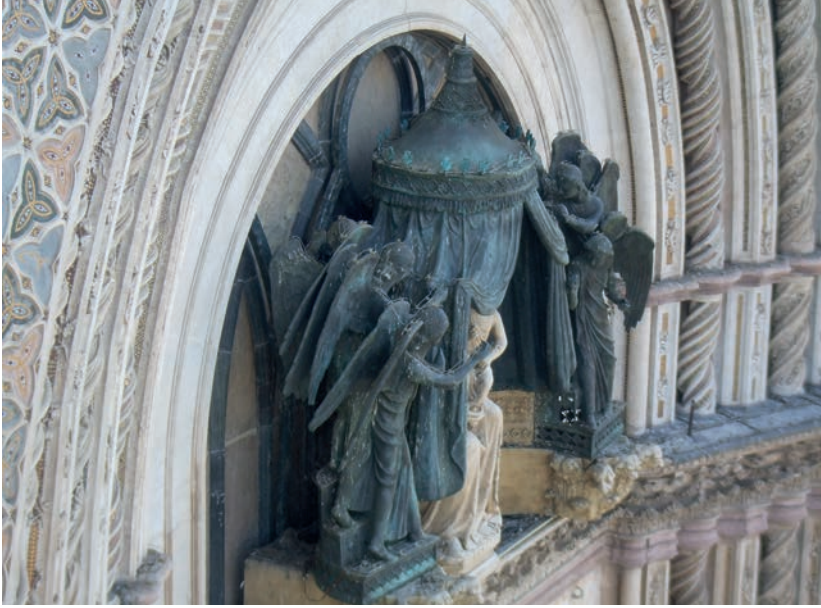
Fig. 5. Griglia di sostegno del gruppo scultoreo della Maestà con baldacchino ed angeli reggi cortina, sulla lunetta del portale maggiore del duomo di Orvieto.

Il reinserimento delle statue nella navata è anche coerente con i due interventi di ripristino delle statue in facciata. Il primo ha riguardato la collocazione della copia del gruppo della *Maestà con angeli reggi cortina e baldacchino* sulla lunetta del portale maggiore. L'originale fu collocato sulla lunetta intorno al 1329 e fu in seguito rimosso nel 1983 a causa del gravissimo stato di degrado che ne comprometteva la conservazione. Il secondo intervento ha riguardato sia il progetto e la realizzazione della base antisismica per la statua bronzea di *S. Michele arcangelo e drago* per la sua esposizione nel Museo dell'Opera del Duomo (MODO), sia il progetto del sistema di sostegno per il posizionamento della copia sulla cuspidale della facciata.

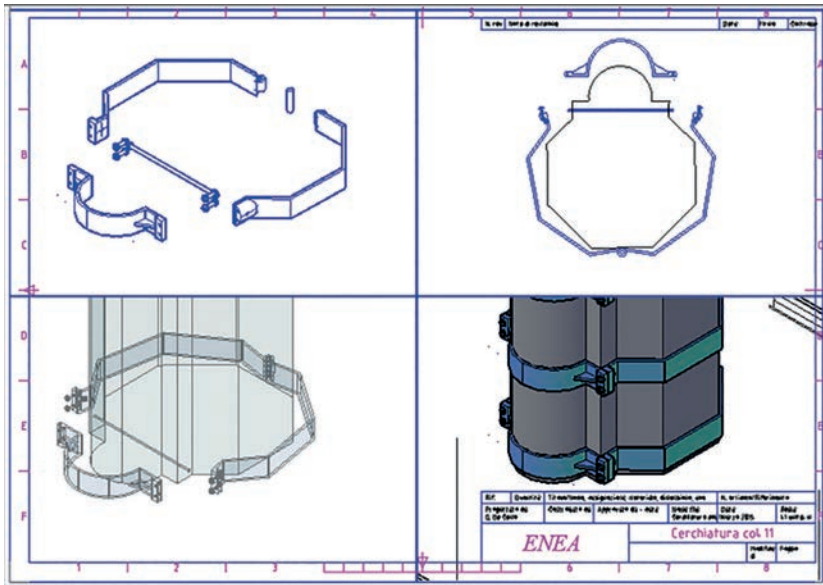
Fig. 9. Disegni esecutivi del cerchiaggio della colonna lobata della parete sud della navata centrale del duomo di Orvieto. Il cerchiaggio tiene in conto la complessità geometrica della colonna.

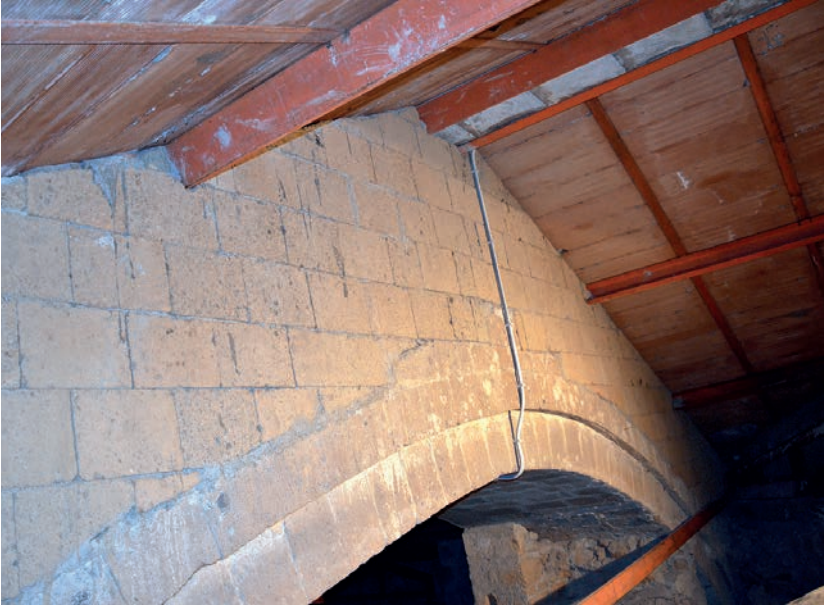
Fig. 3. Duomo di Orvieto, sottotetto. L'arco-diaframma tra presbiterio e crociera centrale del transetto, marzo 2012.

diaframma, che risale con certezza sufficiente alla fase conclusiva del cantiere medievale; la seconda potrebbe essere relativa alla parete triangolare di muratura in blocchi squadrate di tufo sopra l'arco-diaframma in questione. Volta ad alleggerire la ghiera sottostante con un materiale più leggero di quello del precedente, allo stato degli studi è però quasi impossibile da datare perché potrebbe essere sia medievale, sia del tempo di Zampi o – come è più verosimile – perfino successiva (fig. 3). All'intradosso di uno degli archi-diaframma (di materiali e fattura tutti uguali) sono tracciate a grafite due figure grandezza naturale – un uomo e una donna – con vestiti certamente della metà del XIX secolo. Ciò conferma o che a quella data almeno le ghiera erano già esistenti, oppure che alcune di esse furono realizzate ex-novo nei restauri di Zampi e su almeno una di esse furono eseguiti i disegni di cui sopra da mano abbastanza capace (forse di uno dei decoratori che lavorarono alla coloritura delle capriate e dell'intradosso nuovo delle falde di copertura sopra le tre navate del corpo della chiesa?) (fig. 4). La terza e ultima fase – o la seconda? – è quella molto più recente della demolizione delle capriate e delle falde del tetto in legno sopra presbiterio e transetto alla fine degli anni cinquanta del XX secolo, sostituite con capriate e orditura in acciaio e falde di copertura in tavelloni di terracotta. A questo stesso momento potrebbe risalire la ricostruzione in tufo dei brani triangolari di muratura sopra le ghiera degli archi-diaframma, visto che gli scassi per l'incastro dell'orditura secondaria nuova sono realizzati in breccia per accogliere travetti metallici e non di legno, e non c'è traccia apparente di altri scassi per precedenti travetti di quest'ultimo materiale⁸ (fig. 3). Sono invece ancora medievali senz'altro la parete triangolare di chiusura del fondo dell'abside e forse anche gli archi di scarico delle capriate (in origine di legno, oggi d'acciaio) sopra il medesimo presbiterio, funzionali ad alleggerire verso l'interno la muratura nel tratto terminale tra le reni delle volte e gli appoggi delle falde di copertura (fig. 5). Risalgono sempre alla trasformazione in acciaio del tetto negli anni ottanta del XX secolo anche le selle in calcestruzzo armato di appoggio delle nuove capriate, sia in chiave (a ridosso e al colmo dei triangoli murari di tufo), sia in basso in corrispondenza dell'intersezione tra puntoni e catene. Tra le cose da indagare ancora, potrebbe valere la pena valuta-

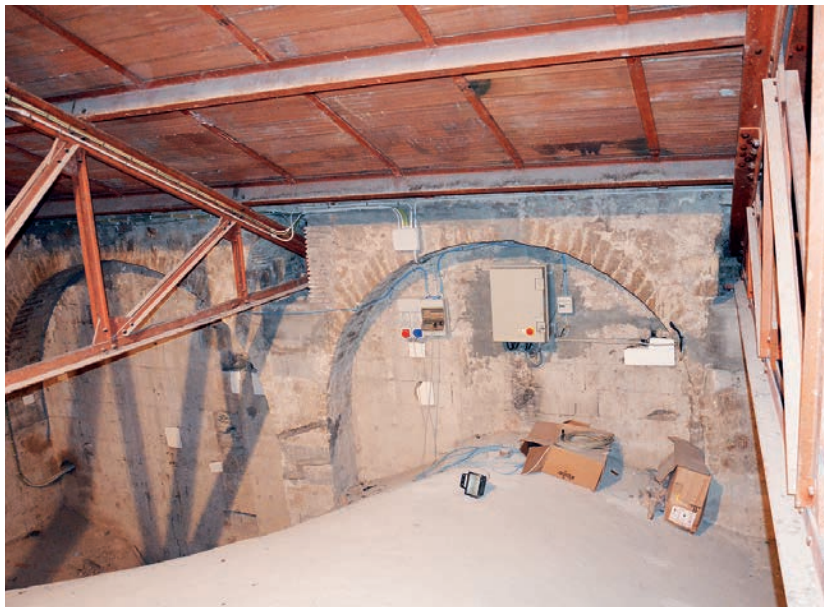
Fig. 5. Duomo di Orvieto, sottotetto. Gli archi di scarico delle capriate (in origine di legno, dal 1958-1959 d'acciaio) sopra il presbiterio, marzo 2012.

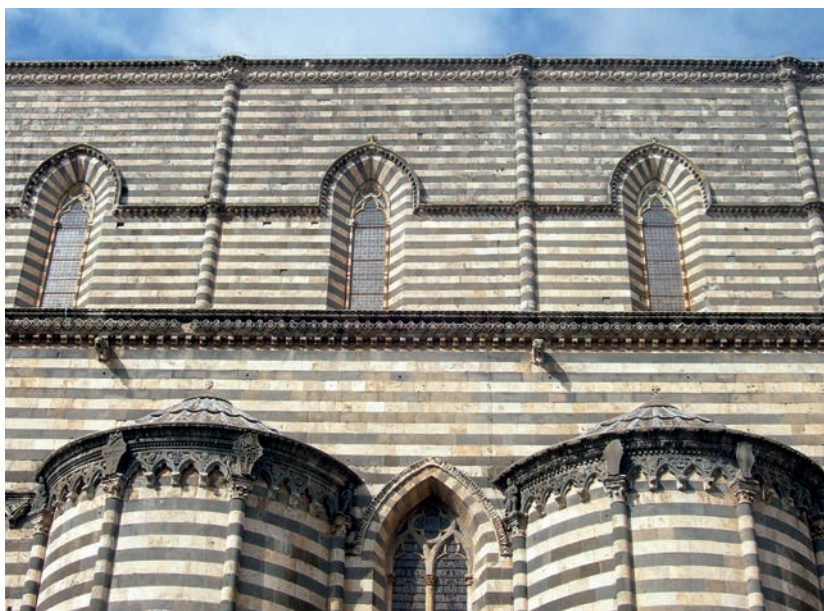
Fig. 6. Duomo di Orvieto, stato della pulizia dei paramenti esterni, lato destro, febbraio 2011.

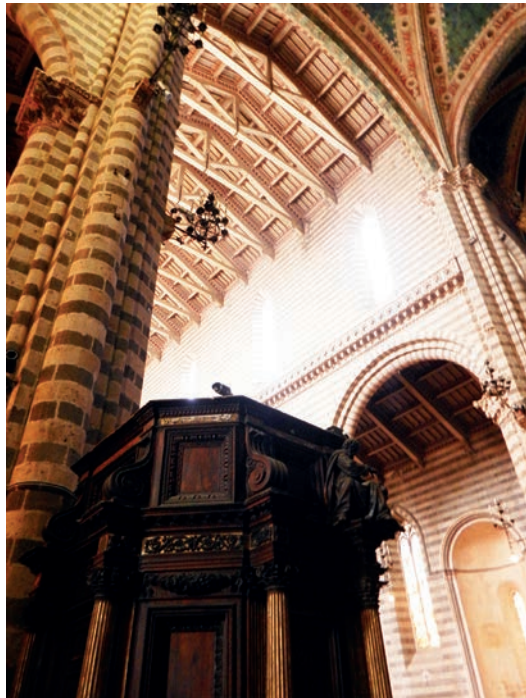
Fig. 12. Duomo di Orvieto. Il pulpito attuale vicino all'ultimo pilone polistilo di destra, maggio 2016.

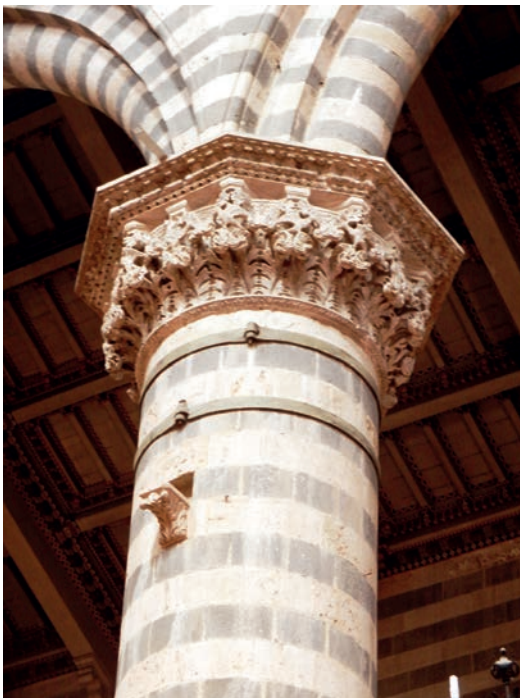
Fig. 14. Duomo di Orvieto. Uno dei fori quadrati con mensola modanata in pietra su uno dei piloni a sezione circolare, maggio 2016.

percepibili con immediatezza perché richiusi nei restauri del XIX e XX secolo³⁶ (fig. 14).

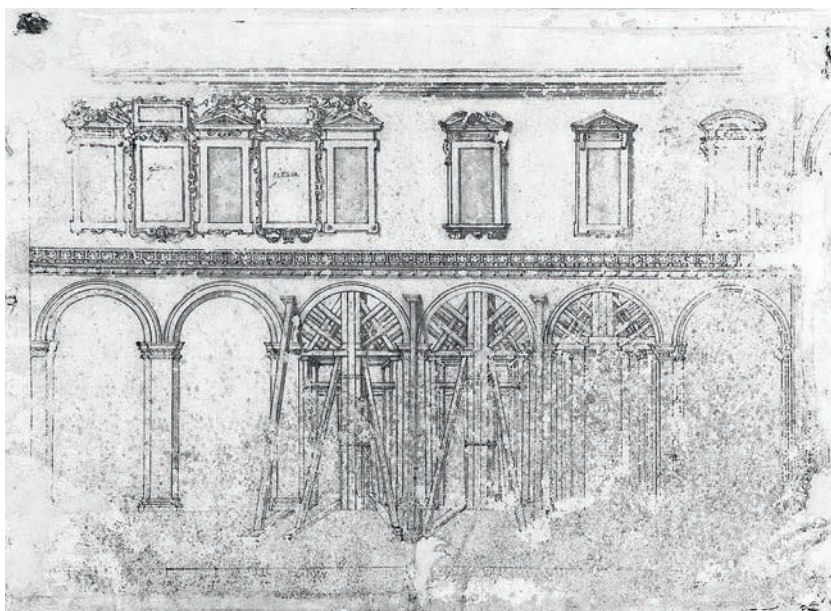
Fig. 16. Ippolito Scalza (1532-1617). Disegno per il consolidamento e la trasformazione dell'interno del duomo di Orvieto, 1597-1599 ca (Archivio dell'Opera del Duomo).

navata centrale e navata sinistra, ancora oggi cerchiati dopo i restauri della fine del XIX secolo), Scalza aveva proposto un miglioramento della sezione resistente di questi ultimi nelle due direzioni, ottenuta inglobandoli in nuovi piloni di pianta cruciforme (*fig. 16*). A tutto ciò aveva affiancato un nuovo apparato decorativo di tutte le pareti della navata centrale in aggiunta a quanto fatto a suo tempo alle cappelle semicircolari, che è da credere avrebbe ricompreso la chiusura dei fori da ponte che ancora adesso indeboliscono i pieni murari tra le finestre del registro superiore. Lo stesso modo di procedere – ma senza coinvolgere il registro superiore con le grandi finestre gotiche – fu alla base delle ulteriori proposte di consolidamento dei piloni dal 1619 a seguire, successive alla morte di Scalza e del tempo del figlio Francesco come architetto dell'Opera del Duomo⁴³. Che dopo il Medioevo questo modo di fare fosse una consuetudine nell'aggiornamento degli organismi strutturali delle chiese medievali o precedenti è testimoniato, per esempio, da almeno due casi. Molto dopo che a Orvieto, la medesima soluzione fu impiegata nel consolidamento dei piloni poligonali medievali e delle antiche colonne costantiniane delle navate di S. Giovanni in Laterano a Roma da Girolamo Rainaldi e poi da Francesco Borromini tra 1646 in poi, che minacciavano anch'esse di crollare insieme a parte dell'abside. Dopo le trasformazioni tra Duecento e Trecento dovute a incendi diversi, la basilica era sempre con coperture lignee sulla navata centrale e su tutte le laterali come a Orvieto⁴⁴. Ancora dopo, tra 1705 e 1706, un lavoro identico fu eseguito per la trasformazione della basilica federiciana di S. Maria di Collemaggio ad Aquila⁴⁵. Dopo il grave sisma del 1703, in quest'ultimo caso i sottili piloni gotici furono inglobati in pilastri a croce in muratura, a garantire la resistenza a un nuovo sisma nelle direzioni degli assi longitudinale e trasversale della chiesa. In questo caso, poi, lo scopo di questi pilastri nuovi era anche di sostenere nuove volte a crociera sulle medesime navate laterali, prima coperte a tetto come la principale, che irrigidissero a livello del terreno

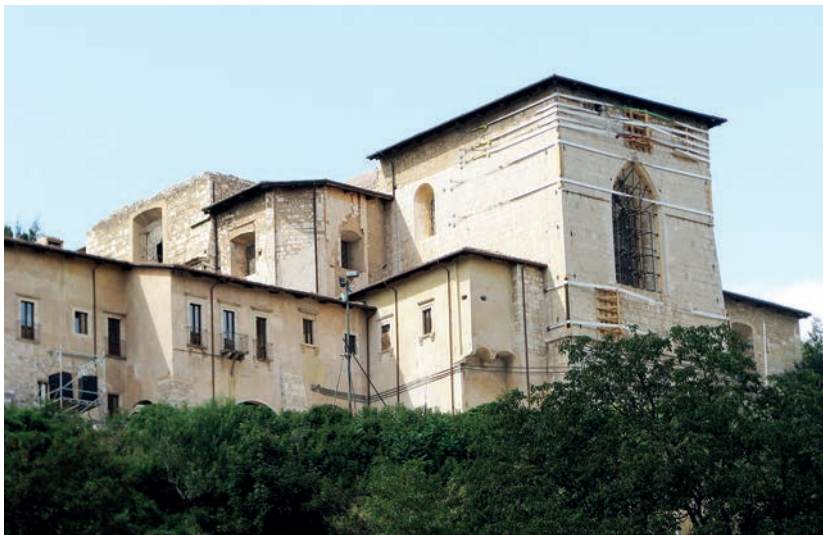
Fig. 18. L'Aquila, Santa Maria di Collemaggio. L'abside della basilica dopo il sisma del 6 aprile 2009, agosto 2009.

tiche rispetto alla realtà dei suoli. Mentre, al contrario, in età romanica forse proprio la memoria dell'importante evento del 1117 nominato sopra (e forse di altro ancora) aveva spinto a realizzare il medesimo tipo di edifici in luoghi assai più sicuri⁵⁰ (*fig. 17*). A dimostrare i possibili effetti di eventi sismici medievali in casi simili sempre a quello dell'organismo strutturale del duomo di Orvieto avviato a cavallo di alcuni di essi, è di nuovo – per concludere questa parte del discorso – il caso di menzionare quello della basilica aquilana di Santa Maria di Collemaggio, anch'essa sul bordo di un pendio, del tempo di Federico II di Svevia e poi ricostruita molto dopo il sisma del 1349 soprattutto nella zona absidale. Senza più i consolidamenti dell'inizio del XVIII secolo a causa di una nuova cupola in calcestruzzo e muratura a metà degli anni sessanta del XX secolo e di discutibili restauri di liberazione di poco dopo⁵¹, a causa della concussione lungo l'asse longitudinale di tutto l'edificio dovuta all'evento recentissimo del 2009 essa ha avuto il crollo di tutte le coperture della crociera del transetto e l'avvio del ribaltamento della medesima zona absidale verso valle (*fig. 18*).

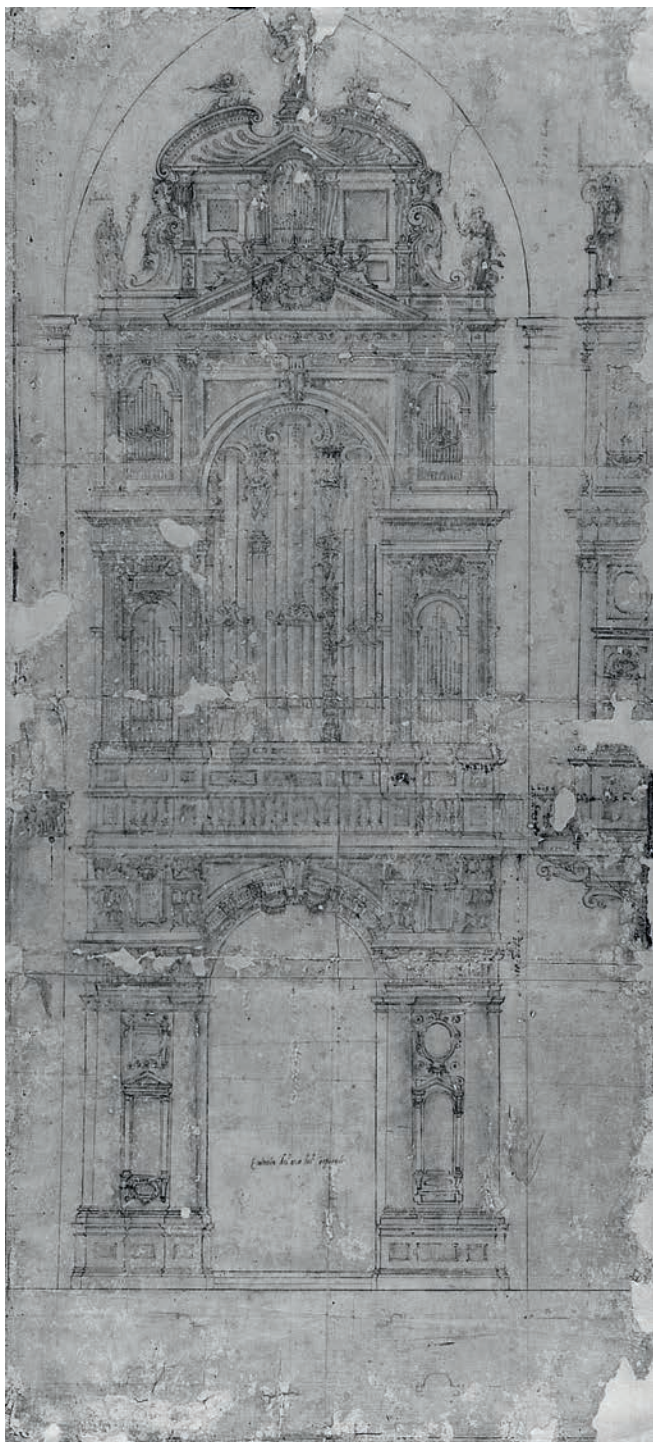
Fig. 1. Ippolito Scalza, progetto per l'organo del duomo di Orvieto, alzato del fronte, di un lato e pianta (GARZELLI 1972, n. 95).

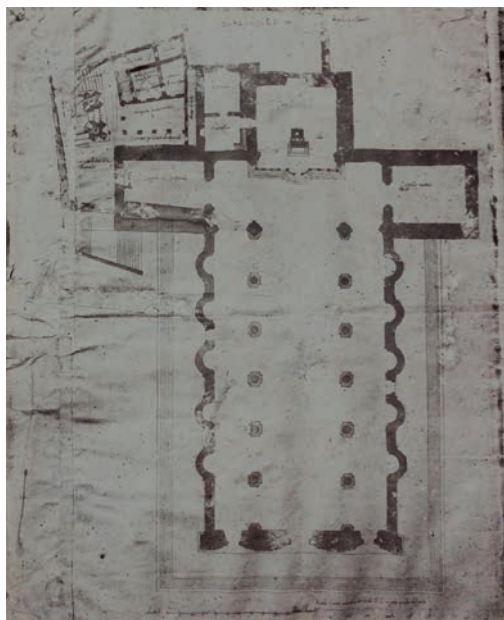
Fig. 2. Ippolito Scalza, planimetria generale del duomo di Orvieto con proposte di completamento (GARZELLI 1972, n. 294).

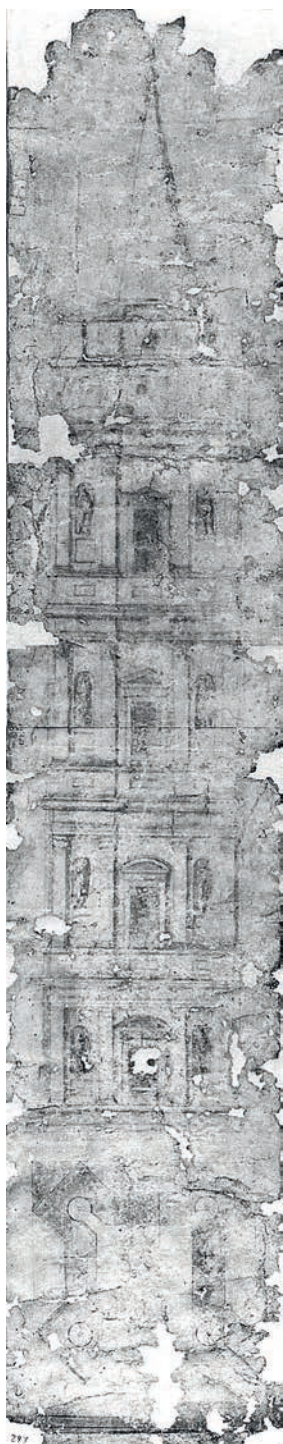
Fig. 6. Ippolito Scalza, progetto per il campanile del duomo di Orvieto, alzato con pianta non congruente (GARZELLI 1972, n. 297).

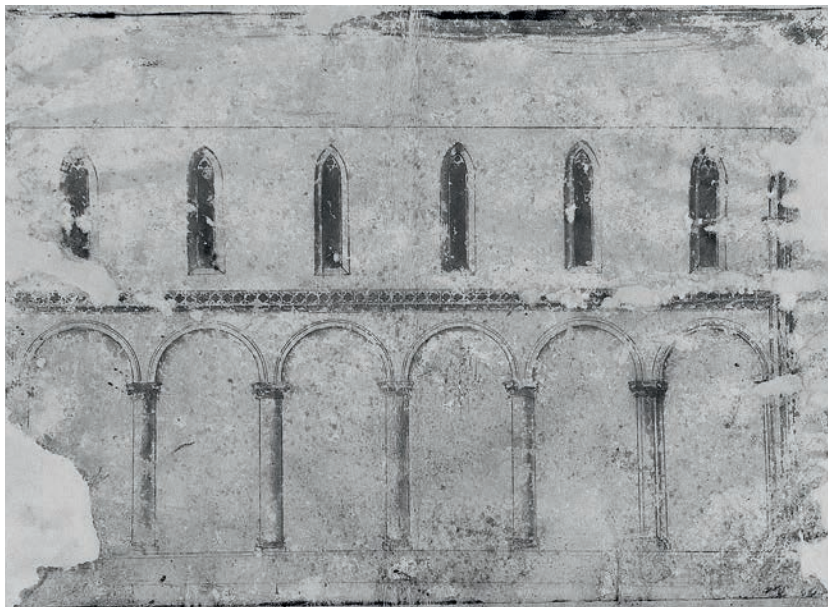
Fig. 7. Ippolito Scalza, navata centrale del duomo di Orvieto, rilievo del lato nord, alzato (GARZELLI 1972, n. 299).

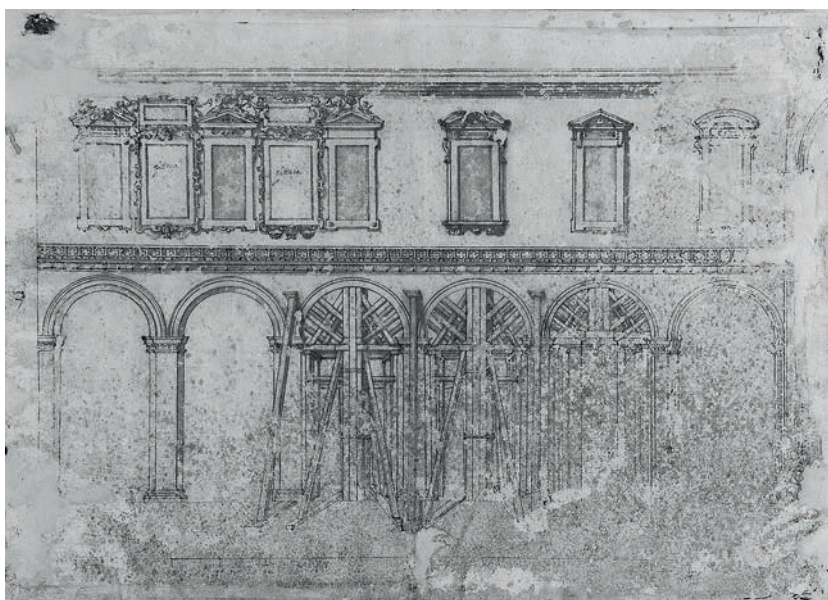
Fig. 8. Ippolito Scalza, progetto per il rinnovo della navata centrale del duomo di Orvieto, alzato del lato nord (GARZELLI 1972, n. 298).
